PROYECTO PRODUCTIVO INTEGRAL CASA DE PIEDRA ETAPA IB

INFORME FINAL
Anexo I Suelos

EVALUACIÓN DE LA TIERRA Y ADAPTABILIDAD DE LOS CULTIVOS PARA RIEGO PRESURIZADO

CASA DE PIEDRA ETAPA IB

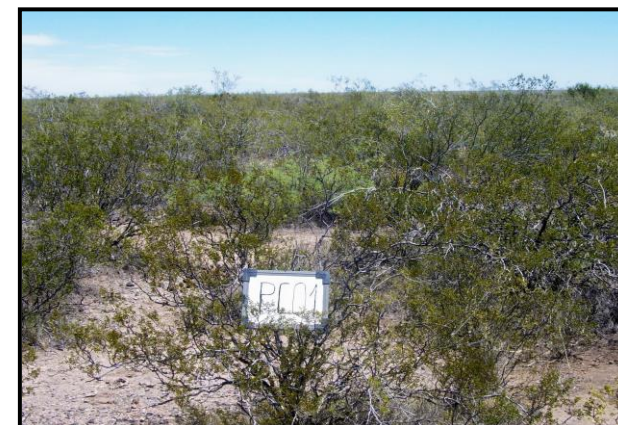
Descripción morfológica Perfil N° PC 01

- ◆ Ubicación (Gauss Kruger, Posgar '94): 5772335.08 S, 3399031.20 O.
- ◆ Posición fisiográfica: Planicie.
- ◆ Topografía del terreno circundante: Plano.
- ◆ Vegetación dominante: Jarilla alta, alpataco.
- ◆ Cobertura vegetal (%): 60.
- ◆ Pedregosidad (%): 20.
- ◆ Profundidad efectiva (cm): 50.
- ◆ Clase Natural de Drenaje: Algo excesivamente drenado.

HORIZONTE		A	C ₁	2C ₂
PROFUNDIDAD (CM)		0 -12	12 – 50	50 – 200
HUMEDAD		Húmedo	Húmedo	Fresco
PRESENCIA DE RAÍCES		Abundantes	Frecuentes	Frecuentes
REACCIÓN AL HCL		Negativa	Ligera	Ligera
ESTRUCTURA	TIPO	Bloques subangulares	Bloques angulares	-
	CLASE	Mediana	Mediana	-
	GRADO	Débil	Débil	-
FRAGMENTOS GRUESOS		-	Con poca grava	Grava
CONSISTENCIA		Friable	Friable	-
OBSERVACIONES		-	-	-

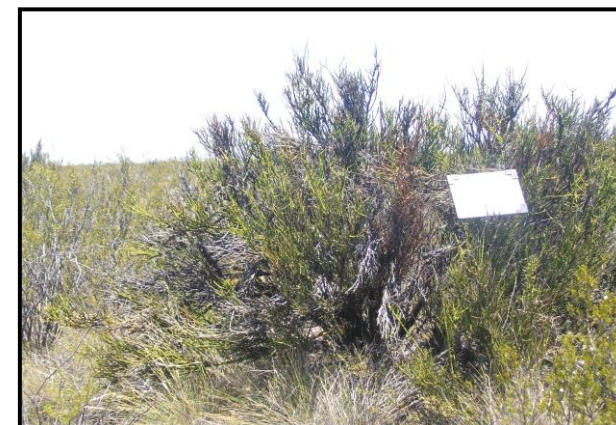
Descripción morfológica Perfil N° PC 02

- ◆ Ubicación (Gauss Kruger, Posgar '94): 5772103.15 S, 3400024.14. O
- ◆ Posición fisiográfica: Planicie.
- ◆ Topografía del terreno circundante: Plano.
- ◆ Vegetación dominante: Matasebo, jarilla, coirón.
- ◆ Cobertura vegetal (%): 50.
- ◆ Pedregosidad (%): 10.
- ◆ Profundidad efectiva (cm): 39.
- ◆ Clase Natural de Drenaje: Algo excesivamente drenado.

HORIZONTE		2C ₁	3C ₂	2C ₂
PROFUNDIDAD (CM)		0-12	12-39	39-200
HUMEDAD		Húmedo	Seco	Seco
PRESENCIA DE RAÍCES		Abundantes	Frecuentes	Frecuentes
REACCIÓN AL HCL		Fuerte	Ligera	Ligera-
ESTRUCTURA	TIPO	Bloques subangulares	Bloques angulares	-
	CLASE	Gruesa	Mediana	-
	GRADO	Débil	Moderado	-
FRAGMENTOS GRUESOS		-	Con grava	Grava
CONSISTENCIA		Muy friable	Blando	-
OBSERVACIONES		-	-	-

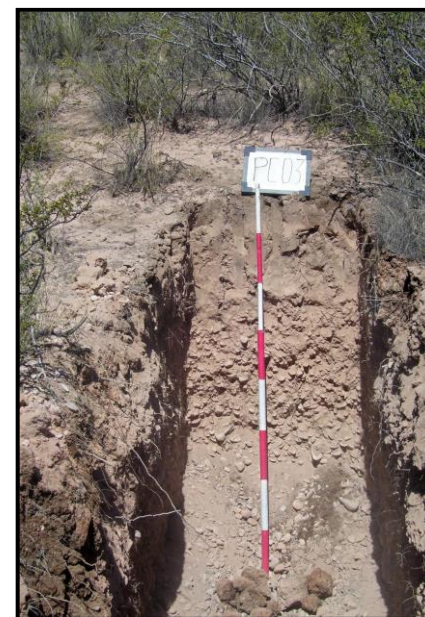
Descripción morfológica Perfil N° PC 03

- ◆ Ubicación (Gauss Kruger, Posgar '94): 5772335.21 S, 3999031.70. O.
- ◆ Posición fisiográfica: Planicie.
- ◆ Topografía del terreno circundante: Plano.
- ◆ Vegetación dominante: Jarilla, matasebo.
- ◆ Cobertura vegetal (%): 45.
- ◆ Pedregosidad (%): 20.
- ◆ Profundidad efectiva (cm): 52.
- ◆ Clase Natural de Drenaje: Algo excesivamente drenado.

HORIZONTE		A	2C ₁	3C ₂
PROFUNDIDAD (CM)		0-11	11-43	43-200
HUMEDAD		Húmedo	Seco	Seco
PRESENCIA DE RAÍCES		Abundantes	Abundantes	Abundantes
REACCIÓN AL HCL		Negativa	Moderada	Moderada
ESTRUCTURA	TIPO	Bloques subangulares	Bloques subangulares	-
	CLASE	Mediana	Fina	-
	GRADO	Débil	Moderado	-
FRAGMENTOS GRUESOS		Con poca grava	Con grava	Grava
CONSISTENCIA		Muy friable	Blando	-
OBSERVACIONES		-	-	-

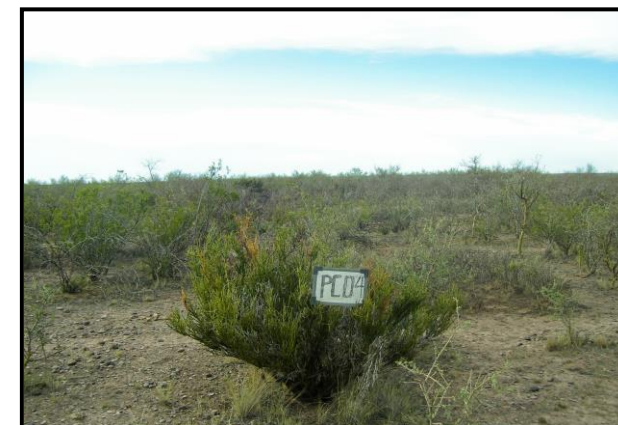
Descripción morfológica Perfil N° PC 04

- ◆ Ubicación (Gauss Kruger, Posgar '94): 5772421.08 S, 3402848.14 O.
- ◆ Posición fisiográfica: Planicie.
- ◆ Topografía del terreno circundante: Plano.
- ◆ Vegetación dominante: Jarilla, chañar, coirón.
- ◆ Cobertura vegetal (%): 40.
- ◆ Pedregosidad (%): 20.
- ◆ Profundidad efectiva (cm): 52.
- ◆ Clase Natural de Drenaje: Algo excesivamente drenado.

HORIZONTE		A	2C ₁	3C ₂	4C ₃	5C ₄
PROFUNDIDAD (CM)		0-16	16-52	52-138	138-160	160-200
HUMEDAD		Fresco	Seco	Seco	Seco	Seco
PRESENCIA DE RAÍCES		Abundantes	Frecuentes	Frecuentes	Pocas	Pocas
REACCIÓN AL HCL		Negativa	Ligera	Ligera	Ligera	Ligera
ESTRUCTURA	TIPO	Bloques subangulares	Bloques subangulares	-	Grano suelto	-
	CLASE	Mediana	Mediana	-	-	-
	GRADO	Moderado	Moderado	-	-	-
FRAGMENTOS GRUESOS		-	-	Grava	-	Grava
CONSISTENCIA		Blando	Blando	-	-	-
OBSERVACIONES		-	-	-	-	-

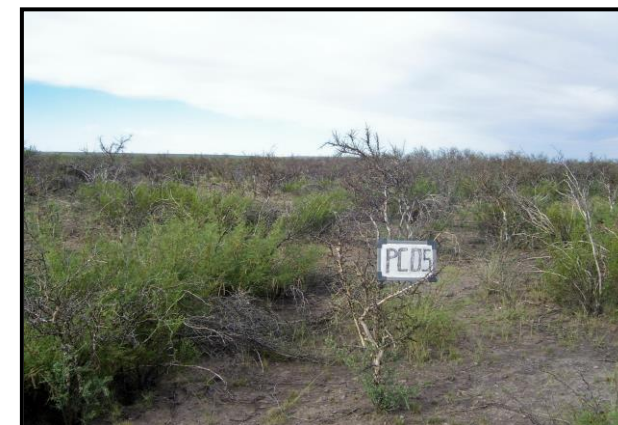
Descripción morfológica Perfil N° PC 05

- ◆ Ubicación (Gauss Kruger, Posgar '94): 5771782.54 S, 3402558.51. O.
- ◆ Posición fisiográfica: Planicie.
- ◆ Topografía del terreno circundante: Plano.
- ◆ Vegetación dominante: Jarilla, coirón, alpataco.
- ◆ Cobertura vegetal (%): 20.
- ◆ Pedregosidad (%): 10.
- ◆ Profundidad efectiva (cm): 72.
- ◆ Clase Natural de Drenaje: Algo excesivamente drenado.

HORIZONTE		A	2C ₁	3C ₂
PROFUNDIDAD (CM)		0-15	15-72	72-200
HUMEDAD		Húmedo	Fresco	Fresco
PRESENCIA DE RAÍCES		Abundantes	Frecuentes	Pocas
REACCIÓN AL HCL		Negativa	Ligera	Moderada
ESTRUCTURA	TIPO	Bloques subangulares	Bloques subangulares	-
	CLASE	Mediana	Mediana	-
	GRADO	Débil	Moderado	-
FRAGMENTOS GRUESOS		-	-	Grava
CONSISTENCIA		Friable	Blando	-
OBSERVACIONES		-	-	-

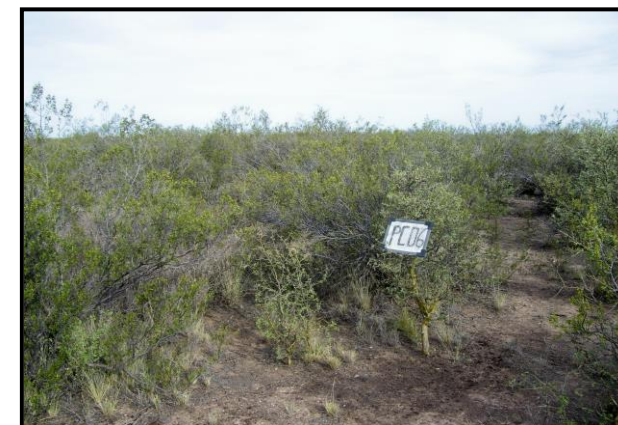
Descripción morfológica Perfil N° PC 06

- ◆ Ubicación (Gauss Kruger, Posgar '94): 5776776.68 S; 3400380.88 O.
- ◆ Posición fisiográfica: Planicie.
- ◆ Topografía del terreno circundante: Plano.
- ◆ Vegetación dominante: Demontado.
- ◆ Cobertura vegetal (%): 20.
- ◆ Pedregosidad (%): 0.
- ◆ Profundidad efectiva (cm): 42.
- ◆ Clase Natural de Drenaje: Bien drenado.

HORIZONTE		A	2C ₁	3C ₂	3C ₃	4C ₄
PROFUNDIDAD (CM)		0-12	12-47	47-90	90-116	116-200
HUMEDAD		Seco	Fresco	Fresco	Fresco	Seco
PRESENCIA DE RAÍCES		Abundantes	Abundantes	Comunes	Comunes	Comunes
REACCIÓN AL HCL		Negativa	Ligera	Moderada	Moderada	Fuerte
ESTRUCTURA	TIPO	Bloques subangulares	Bloques subangulares	-	Bloques subangulares	Bloques subangulares
	CLASE	Mediana	Mediana	-	Mediana	Gruesa
	GRADO	Débil	Débil	-	Débil	Moderado
FRAGMENTOS GRUESOS		Con poca grava	Con poca grava	Grava	Con poca grava	Con poca grava
CONSISTENCIA		Blando	Blando	Suelto	Blando	Blando
OBSERVACIONES		-	-	-	-	-

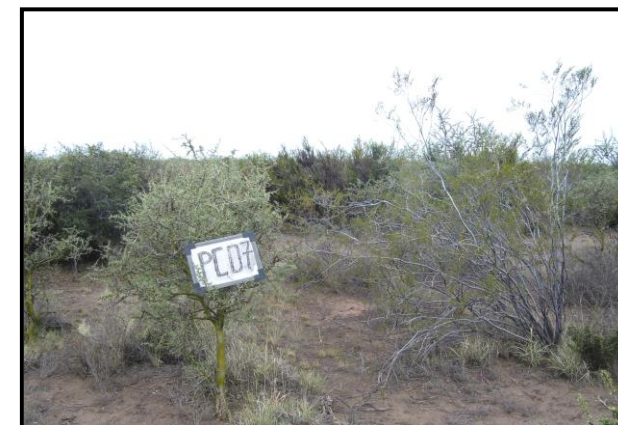
Descripción morfológica Perfil N° PC 07

- ◆ Ubicación (Gauss Kruger, Posgar '94): 5769043.09 S, 3401316.16 O.
- ◆ Posición fisiográfica: Planicie.
- ◆ Topografía del terreno circundante: Plano.
- ◆ Vegetación dominante: Jarilla, chañar, piquillín.
- ◆ Cobertura vegetal (%): 50.
- ◆ Pedregosidad (%): 0.
- ◆ Profundidad efectiva (cm): 69.
- ◆ Clase Natural de Drenaje: Bien drenado.

HORIZONTE		A	AC	C ₁	2C ₂	3C ₃
PROFUNDIDAD (CM)		0-13	13-25	25-69	69-145	145-200
HUMEDAD		Fresco	Fresco	Fresco	Fresco	Fresco
PRESENCIA DE RAÍCES		Abundantes	Frecuentes	Frecuentes	Frecuentes	Abundantes
REACCIÓN AL HCL		Negativa	Negativa	Ligera	Moderada	Moderada
ESTRUCTURA	TIPO	Bloques subangulares	Bloques subangulares	Bloques subangulares	-	Grano suelto
	CLASE	Mediana	Fina	Mediana	-	-
	GRADO	Muy débil	Fuerte	Moderado	-	-
FRAGMENTOS GRUESOS		-	-	-	Grava	-
CONSISTENCIA		Blando	Ligeramente duro	Blando	-	Suelto
OBSERVACIONES		-	-	-	-	-

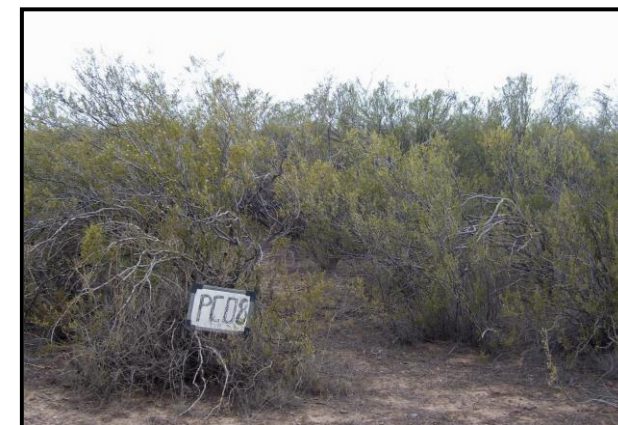
Descripción morfológica Perfil N° PC 08

- ◆ Ubicación (Gauss Kruger, Posgar '94): 5768236.11 S, 3401128.14 O.
- ◆ Posición fisiográfica: Planicie.
- ◆ Topografía del terreno circundante: Plano.
- ◆ Vegetación dominante: Jarilla, matasebo.
- ◆ Cobertura vegetal (%): 30.
- ◆ Pedregosidad (%): 5.
- ◆ Profundidad efectiva (cm): 40.
- ◆ Clase Natural de Drenaje: Algo excesivamente drenado.

HORIZONTE		A	2C ₁	3C ₂
PROFUNDIDAD (CM)		0-15	15-40	40-200
HUMEDAD		Seco	Seco	Seco
PRESENCIA DE RAÍCES		Abundantes	Frecuentes	Frecuentes
REACCIÓN AL HCL		Negativa	Moderada	Moderada
ESTRUCTURA	TIPO	Bloques subangulares	Bloques subangulares	-
	CLASE	Mediana	Mediana	-
	GRADO	Débil	Moderado	-
FRAGMENTOS GRUESOS		-	Con poca grava	Grava
CONSISTENCIA		Blando	Blando	-
OBSERVACIONES		-	-	-

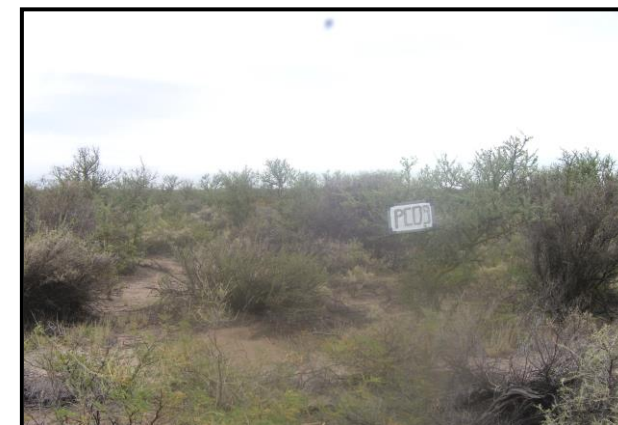
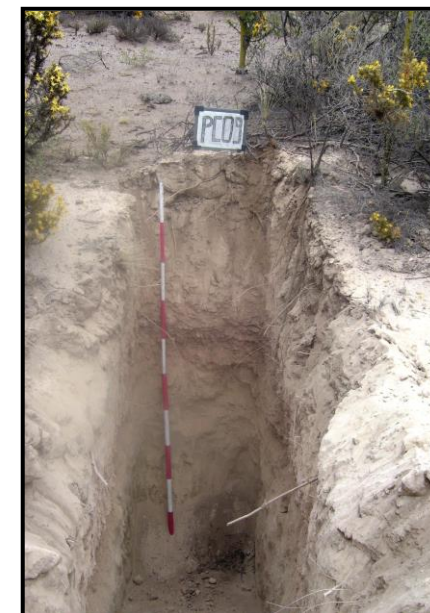
Descripción morfológica Perfil N° PC 09

- ◆ Ubicación (Gauss Kruger, Posgar '94): 5767850.83 S; 3401696.33 O.
- ◆ Posición fisiográfica: Planicie.
- ◆ Topografía del terreno circundante: Plano.
- ◆ Vegetación dominante: Chañar, alpataco, piquillín.
- ◆ Cobertura vegetal (%): 60.
- ◆ Pedregosidad (%): 10.
- ◆ Profundidad efectiva (cm): 53.
- ◆ Clase Natural de Drenaje: Bien drenado.

HORIZONTE		A	C ₁	2C ₂	3C ₃	4C _{4x}	5C ₅	6C ₆
PROFUNDIDAD (CM)		0-12	12-32	32-53	53-98	98-120	120-170	170-200
HUMEDAD		Seco	Seco	Seco	Seco	Seco	Seco	Fresco
PRESENCIA DE RAÍCES		Abundantes	Frecuentes	Frecuentes	Frecuentes	Ausentes	Ausentes	Ausentes
REACCIÓN AL HCL		Negativa	Negativa	Moderada	Moderada	Negativa	Negativa	Negativa
ESTRUCTURA	TIPO	Bloques subangulares	Bloques subangulares	Bloques subangulares	-	-	Grano suelto	Grano suelto
	CLASE	Gruesa	Mediana	Mediana	-	-	-	-
	GRADO	Débil	Débil	Moderado	-	-	-	-
FRAGMENTOS GRUESOS		-	-	Con poca grava	Grava	-	-	-
CONSISTENCIA		Blando	Blando	Ligeramente duro	-	Muy duro	Suelto	Suelto
OBSERVACIONES		-	-	-	-	Arenisca	-	-

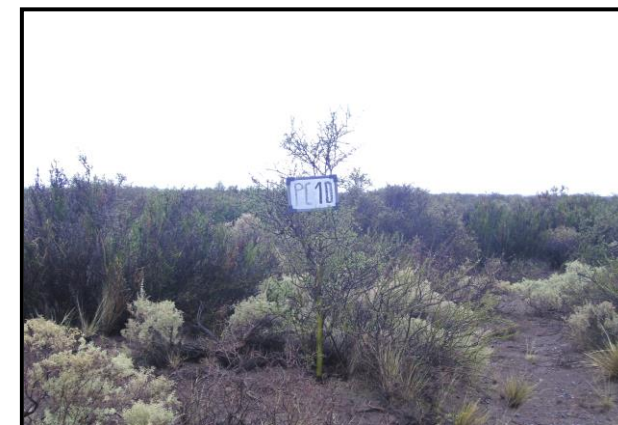
Descripción morfológica Perfil N° PC 10

- ◆ Ubicación (Gauss Kruger, Posgar '94): 5768024.54 S; 3402493.61 O.
- ◆ Posición fisiográfica: Planicie.
- ◆ Topografía del terreno circundante: Plano.
- ◆ Vegetación dominante: Chañar, zampa, piquillín.
- ◆ Cobertura vegetal (%): 60.
- ◆ Pedregosidad (%): 10.
- ◆ Profundidad efectiva (cm): 43.
- ◆ Clase Natural de Drenaje: Bien drenado.

HORIZONTE		A	2C ₁	3C ₂	4C ₃	5C _{4m}
PROFUNDIDAD (CM)		0-14	14-43	43-114	114-145	145 +
HUMEDAD		Fresco	Seco	Seco	Seco	Seco
PRESENCIA DE RAÍCES		Abundantes	Frecuentes	Comunes	Pocas	Ausentes
REACCIÓN AL HCL		Negativa	Moderada	Ligera	Fuerte	Ligera
ESTRUCTURA	TIPO	Bloques subangulares	Bloques subangulares	-	Bloques subangulares	Bloques subangulares
	CLASE	Gruesa	Mediana	-	Fina	Mediana
	GRADO	Débil	Moderado	-	Muy débil	Moderado
FRAGMENTOS GRUESOS		-	Con poca grava	Grava	Con poca grava	Con grava
CONSISTENCIA		Blando	Blando	-	Blando	Muy duro
OBSERVACIONES		-	-	-	-	Arenisca

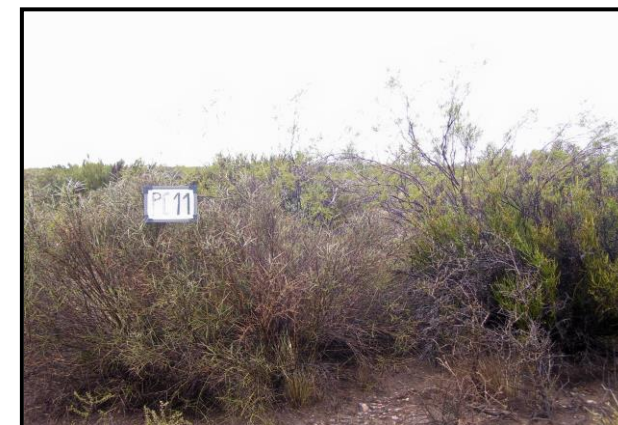
Descripción morfológica Perfil N° PC 11

- ◆ Ubicación (Gauss Kruger, Posgar '94): 5768918.41 S; 3402851.39 O.
- ◆ Posición fisiográfica: Planicie.
- ◆ Topografía del terreno circundante: Plano.
- ◆ Vegetación dominante: Matasebo, jarilla.
- ◆ Cobertura vegetal (%): 50.
- ◆ Pedregosidad (%): 30.
- ◆ Profundidad efectiva (cm): 42.
- ◆ Clase Natural de Drenaje: Algo excesivamente drenado.

HORIZONTE		A	2C ₁	3C ₂
PROFUNDIDAD (CM)		0-15	15-42	42-200
HUMEDAD		Fresco	Seco	Seco
PRESENCIA DE RAÍCES		Frecuentes	Frecuentes	Comunes
REACCIÓN AL HCL		Negativa	Moderada	Ligera
ESTRUCTURA	TIPO	Bloques subangulares	Bloques subangulares	-
	CLASE	Gruesa	Mediana	-
	GRADO	Débil	Moderado	-
FRAGMENTOS GRUESOS		-	Con poca grava	Grava
CONSISTENCIA		Blando	Blando	-
OBSERVACIONES		-	-	-

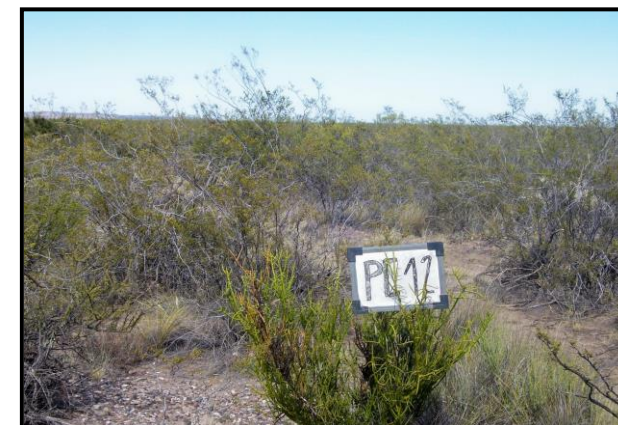
Descripción morfológica Perfil N° PC 12

- ◆ Ubicación (Gauss Kruger, Posgar '94): 5769743.07 S, 3403254.52 O.
- ◆ Posición fisiográfica: Planicie.
- ◆ Topografía del terreno circundante: Plano.
- ◆ Vegetación dominante: Jarilla, zampa, alpataco.
- ◆ Cobertura vegetal (%): 20.
- ◆ Pedregosidad (%): 40.
- ◆ Profundidad efectiva (cm): 65.
- ◆ Clase Natural de Drenaje: Bien drenado.

HORIZONTE		A	2C ₁	3C ₂	4C ₃	5C ₄
PROFUNDIDAD (CM)		0-16	16-65	65-89	89-139	139-200
HUMEDAD		Seco	Seco	Seco	Seco	Seco
PRESENCIA DE RAÍCES		Frecuentes	Frecuentes	Frecuentes	Frecuentes	Pocas
REACCIÓN AL HCL		Negativa	Moderada	Ligera	Ligera	Ligera
ESTRUCTURA	TIPO	Bloques subangulares	Bloques subangulares	-	Grano suelto	-
	CLASE	Gruesa	Mediana	-	-	-
	GRADO	Débil	Moderado	-	-	-
FRAGMENTOS GRUESOS		-	Con poca grava	Grava	-	Grava
CONSISTENCIA		Blando	Ligeramente duro	-	Suelto	-
OBSERVACIONES		-	-	-	-	-

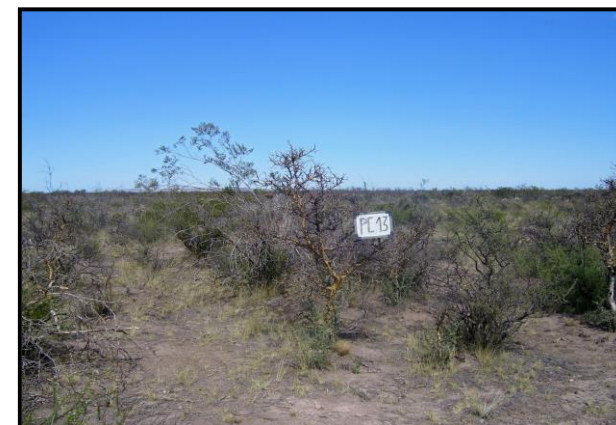
Descripción morfológica Perfil N° PC 13

- ◆ Ubicación (Gauss Kruger, Posgar '94): 5677387.22 S, 3403302.36 O.
- ◆ Posición fisiográfica: Planicie.
- ◆ Topografía del terreno circundante: Plano.
- ◆ Vegetación dominante: Chañar, piquillín, jarilla, alpataco.
- ◆ Cobertura vegetal (%): 30.
- ◆ Pedregosidad (%): 5.
- ◆ Profundidad efectiva (cm): 54.
- ◆ Clase Natural de Drenaje: Algo excesivamente drenado.

HORIZONTE		A	2C ₁	3C ₂
PROFUNDIDAD (CM)		0-16	16-54	54-200
HUMEDAD		Seco	Seco	Seco
PRESENCIA DE RAÍCES		Abundantes	Frecuentes	Comunes
REACCIÓN AL HCL		Negativa	Ligera	Ligera
ESTRUCTURA	TIPO	Bloques subangulares	Bloques subangulares	-
	CLASE	Gruesa	Mediana	-
	GRADO	Débil	Moderado	-
FRAGMENTOS GRUESOS		-	Con poca grava	Grava
CONSISTENCIA		Blando	Ligeramente duro	-
OBSERVACIONES		-	-	-

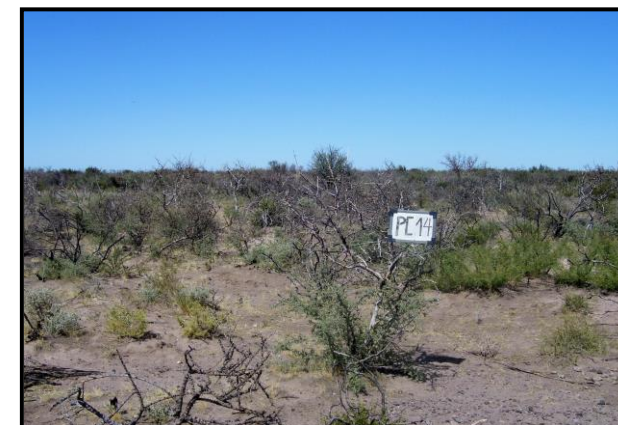
Descripción morfológica Perfil N° PC 14

- ◆ Ubicación (Gauss Kruger, Posgar '94): 5766272.41 S; 3403309.39 O.
- ◆ Posición fisiográfica: Planicie.
- ◆ Topografía del terreno circundante: Plano.
- ◆ Vegetación dominante: Chañar, piquillín, alpataco.
- ◆ Cobertura vegetal (%): 20.
- ◆ Pedregosidad (%): 5.
- ◆ Profundidad efectiva (cm): 200.
- ◆ Clase Natural de Drenaje: Algo excesivamente drenado.

HORIZONTE		A	2C ₁	3C ₂	4C ₃
PROFUNDIDAD (CM)		0-14	14-67	67-120	120-200
HUMEDAD		Seco	Fresco	Fresco	Fresco
PRESENCIA DE RAÍCES		Frecuentes	Frecuentes	Comunes	Pocas
REACCIÓN AL HCL		Negativa	Ligera	Ligera	Ligera
ESTRUCTURA	TIPO	Bloques subangulares	Bloques subangulares	Bloques subangulares	Grano suelo
	CLASE	Mediana	Fina	Mediana	-
	GRADO	Moderado	Débil	Muy débil	-
FRAGMENTOS GRUESOS		-	Con poca grava	Con poca grava	Con grava
CONSISTENCIA		Blando	Blando	Blando	Suelto
OBSERVACIONES		-	-	-	-

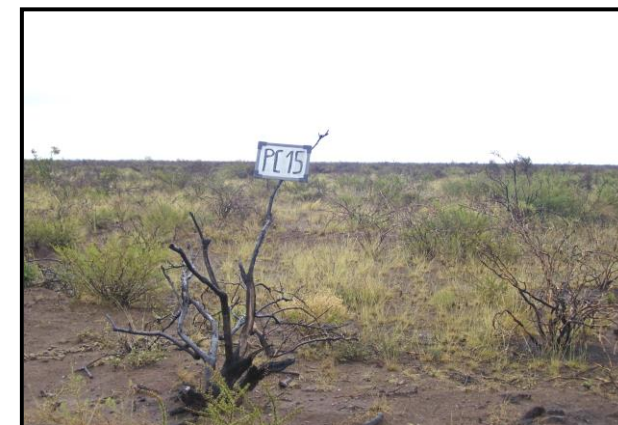
Descripción morfológica Perfil N° PC 15

- ◆ Ubicación (Gauss Kruger, Posgar '94): 5766803.30 S; 3401926.26 O.
- ◆ Posición fisiográfica: Planicie.
- ◆ Topografía del terreno circundante: Plano.
- ◆ Vegetación dominante: Jarilla, alpataco, coirón.
- ◆ Cobertura vegetal (%): 20.
- ◆ Pedregosidad (%): 10.
- ◆ Profundidad efectiva (cm): 200.
- ◆ Clase Natural de Drenaje: Bien drenado.

HORIZONTE		A	C ₁	2C ₂	3C ₃	4C ₄	5C ₅
PROFUNDIDAD (CM)		0-11	11-44	44-79	79-124	124-172	172-200
HUMEDAD		Fresco	Seco	Seco	Seco	Seco	Seco
PRESENCIA DE RAÍCES		Abundantes	Frecuentes	Comunes	Frecuentes	Comunes	Pocas
REACCIÓN AL HCL		Negativa	Ligera	Moderada	Moderada	Moderada	Ligera
ESTRUCTURA	TIPO	Bloques subangulares	Bloques subangulares	Bloques subangulares	Bloques subangulares	Bloques subangulares	Grano suelto
	CLASE	Gruesa	Gruesa	Mediana	Fina	Mediana	-
	GRADO	Débil	Débil	Moderado	Muy débil	Fuerte	-
FRAGMENTOS GRUESOS		-	Con poca grava	Con poca grava	Con poca grava	Con poca grava	Con grava
CONSISTENCIA		Blando	Blando	Ligeramente duro	Blando	Ligeramente duro	Suelto
OBSERVACIONES		-	-	-	-	-	-

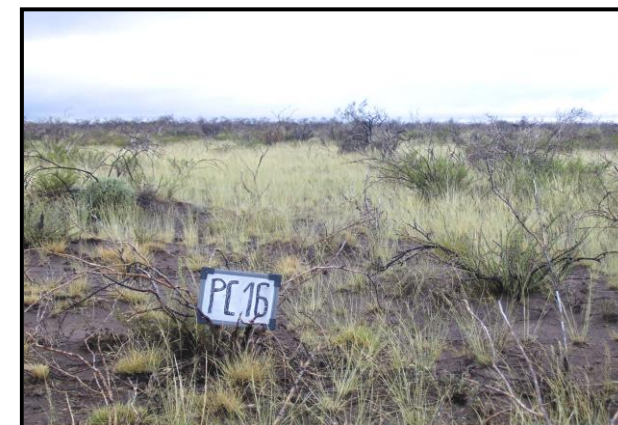
Descripción morfológica Perfil N° PC 16

- ◆ Ubicación (Gauss Kruger, Posgar '94): 5766057.51 S; 3401635.30 O.
- ◆ Posición fisiográfica: Planicie.
- ◆ Topografía del terreno circundante: Plano.
- ◆ Vegetación dominante: Jarilla, piquillín, alpataco.
- ◆ Cobertura vegetal (%): 20.
- ◆ Pedregosidad (%): 10.
- ◆ Profundidad efectiva (cm): 200.
- ◆ Clase Natural de Drenaje: Bien drenado.

HORIZONTE		A	C ₁	2C ₂	3C ₃	4C ₄	5C ₅
PROFUNDIDAD (CM)		0-14	14-42	42-80	80-104	104-146	146-200
HUMEDAD		Fresco	Seco	Seco	Seco	Seco	Fresco
PRESENCIA DE RAÍCES		Abundantes	Frecuentes	Comunes	Comunes	Pocas	Pocas
REACCIÓN AL HCL		Negativa	Moderada	Moderada	Ligera	Moderada	Ligera
ESTRUCTURA	TIPO	Bloques subangulares	Bloques subangulares	Bloques subangulares	Bloques subangulares	Bloques subangulares	Grano suelto
	CLASE	Fina	Mediana	Mediana	Mediana	Mediana	-
	GRADO	Muy débil	Débil	Moderado	Débil	Muy débil	-
FRAGMENTOS GRUESOS		-	Con poca grava	Con poca grava	Con grava	Con poca grava	Con grava
CONSISTENCIA		Blando	Ligeramente duro	Blando	Blando	Blando	Suelto
OBSERVACIONES		-	-	-	-	-	-

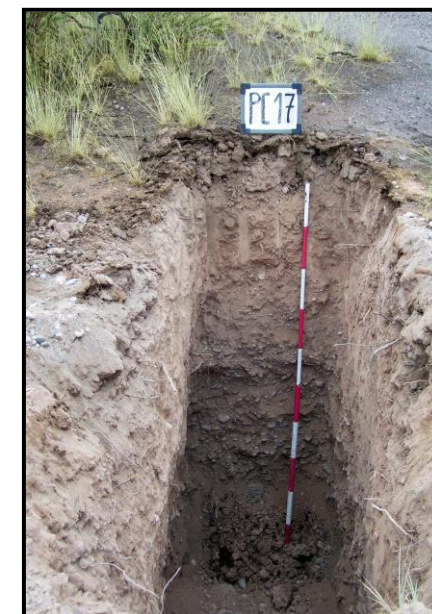
HORIZONTE		A	2C ₁	3C ₂	4C ₃	5C ₄
PROFUNDIDAD (CM)		0-16	16-58	58-101	101-180	180-200
HUMEDAD		Fresco	Fresco	Seco	Seco	Fresco
PRESENCIA DE RAÍCES		Abundantes	Frecuentes	Comunes	Comunes	Pocas
REACCIÓN AL HCL		Negativa	Ligera	Moderada	Moderada	Ligera
ESTRUCTURA	TIPO	Bloques subangulares	Bloques subangulares	Bloques subangulares	-	Grano suelto
	CLASE	Gruesa	Mediana	Fina	-	-
	GRADO	Débil	Moderado	Muy débil	-	-
FRAGMENTOS GRUESOS		-	-	Con grava	Grava	Con grava
CONSISTENCIA		Blando	Blando	Blando	-	Suelto
OBSERVACIONES		-	-	-	-	-

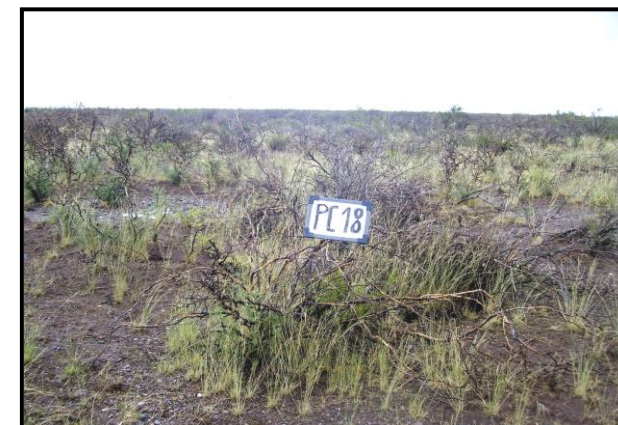
Descripción morfológica Perfil N° PC 18

- ◆ Ubicación (Gauss Kruger, Posgar '94): 5764556.64 S; 3400965.37 O.
- ◆ Posición fisiográfica: Planicie.
- ◆ Topografía del terreno circundante: Plano.
- ◆ Vegetación dominante: Jarilla, alpataco, coirón.
- ◆ Cobertura vegetal (%): 30.
- ◆ Pedregosidad (%): 20.
- ◆ Profundidad efectiva (cm): 66.
- ◆ Clase Natural de Drenaje: Algo excesivamente drenado.

HORIZONTE		A	AC	C ₁	2C ₂	3C _{3x}	4C ₄
PROFUNDIDAD (CM)		0-14	14-28	28-66	66-132	132-163	163-200
HUMEDAD		Fresco	Fresco	Fresco	Fresco	Fresco	Fresco
PRESENCIA DE RAÍCES		Abundantes	Frecuentes	Comunes	Comunes	Comunes	Pocas
REACCIÓN AL HCL		Negativa	Negativa	Ligera	Moderada	Ligera	Ligera
ESTRUCTURA	TIPO	Bloques subangulares	Bloques subangulares	Bloques subangulares	-	-	-
	CLASE	Mediana	Mediana	Mediana	-	-	-
	GRADO	Muy débil	Fuerte	Moderado	-	-	-
FRAGMENTOS GRUESOS		-	-	Con grava	Grava	-	Grava
CONSISTENCIA		Blando	Blando	Blando	-	Muy duro	Blando
OBSERVACIONES		-	-	-	-	-	-

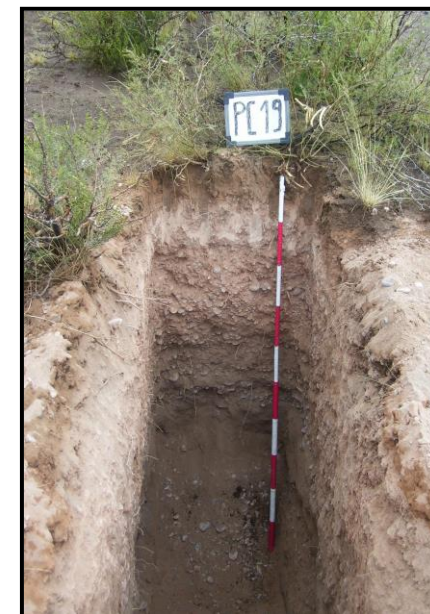
HORIZONTE		A	2C ₁	3C ₂	4C ₃
PROFUNDIDAD (CM)		0-16	16-44	44-137	137-200
HUMEDAD		Húmedo	Fresco	Fresco	Seco
PRESENCIA DE RAÍCES		Abundantes	Frecuentes	Comunes	Pocas
REACCIÓN AL HCL		Negativa	Moderada	Ligera	Ligera
ESTRUCTURA	TIPO	Bloques subangulares	Bloques subangulares	-	Grano suelto
	CLASE	Mediana	Mediana	-	-
	GRADO	Débil	Moderado	-	-
FRAGMENTOS GRUESOS		-	Con poca grava	Grava	Con poca grava
CONSISTENCIA		Friable	Blando	-	Suelto
OBSERVACIONES		-	-	-	-

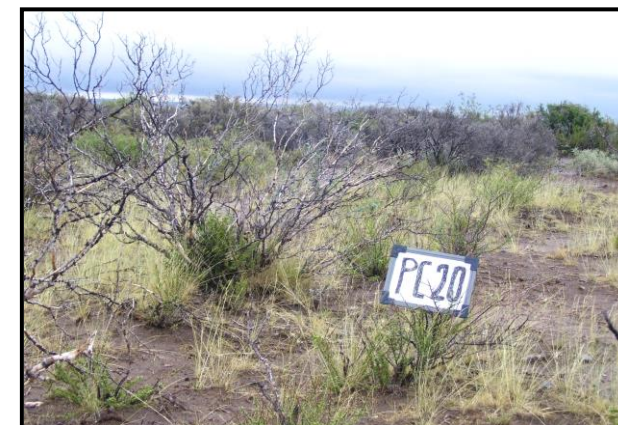
Descripción morfológica Perfil N° PC 20

- ◆ Ubicación (Gauss Kruger, Posgar '94): 5762701.09 S; 3400153.63 O.
- ◆ Posición fisiográfica: Planicie.
- ◆ Topografía del terreno circundante: Plano.
- ◆ Vegetación dominante: Jarilla, alpataco, piquillín.
- ◆ Cobertura vegetal (%): 30.
- ◆ Pedregosidad (%): 10.
- ◆ Profundidad efectiva (cm): 200.
- ◆ Clase Natural de Drenaje: Bien drenado.

HORIZONTE		A	2C ₁	3C ₂	4C ₃
PROFUNDIDAD (CM)		0-9	9-56	56-121	121-200
HUMEDAD		Húmedo	Seco	Seco	Fresco
PRESENCIA DE RAÍCES		Abundantes	Frecuentes	Comunes	Comunes
REACCIÓN AL HCL		Negativa	Moderada	Ligera	Negativa
ESTRUCTURA	TIPO	Bloques subangulares	Bloques subangulares	Bloques subangulares	-
	CLASE	Mediana	Mediana	Mediana	-
	GRADO	Muy débil	Moderado	Débil	-
FRAGMENTOS GRUESOS		-	Con poca grava	Con poca grava	Con grava
CONSISTENCIA		Friable	Blando	Blando	Suelto
OBSERVACIONES		-	-	-	-

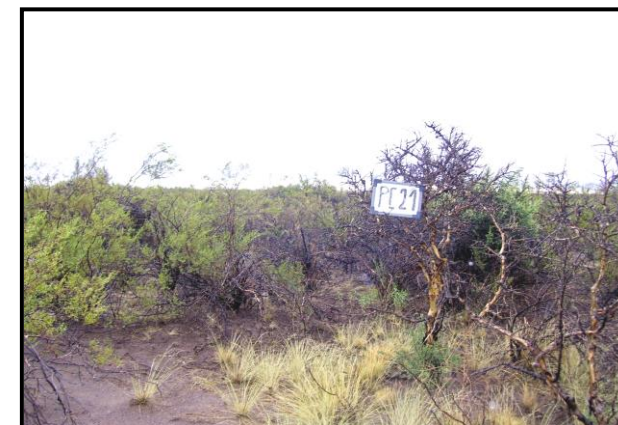
Descripción morfológica Perfil N° PC 21

- ◆ Ubicación (Gauss Kruger, Posgar '94): 5762434.28 S; 3400969.57 O.
- ◆ Posición fisiográfica: Planicie.
- ◆ Topografía del terreno circundante: Plano.
- ◆ Vegetación dominante: Chañar, jarilla, alpataco, piquillín.
- ◆ Cobertura vegetal (%): 50.
- ◆ Pedregosidad (%): 10.
- ◆ Profundidad efectiva (cm): 200.
- ◆ Clase Natural de Drenaje: Bien drenado.

HORIZONTE		A	2C ₁	3C ₂	4C ₃
PROFUNDIDAD (CM)		0-12	12-80	80-134	134-200
HUMEDAD		Húmedo	Fresco	Seco	Seco
PRESENCIA DE RAÍCES		Abundantes	Frecuentes	Comunes	Comunes
REACCIÓN AL HCL		Negativa	Moderada	Moderada	Moderada
ESTRUCTURA	TIPO	Bloques subangulares	Bloques subangulares	Bloques subangulares	Bloques subangulares
	CLASE	Mediana	Mediana	Mediana	Mediana
	GRADO	Muy débil	moderado	Débil	Débil
FRAGMENTOS GRUESOS		-	-	-	-
CONSISTENCIA		Friable	Blando	Blando	Blando
OBSERVACIONES		-	-	-	-

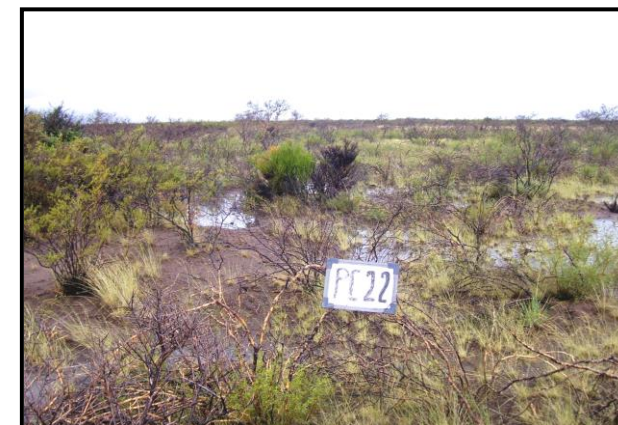
Descripción morfológica Perfil N° PC 22

- ◆ Ubicación (Gauss Kruger, Posgar '94): 5762452.38 S; 3401869.64 O.
- ◆ Posición fisiográfica: Planicie.
- ◆ Topografía del terreno circundante: Plano.
- ◆ Vegetación dominante: Jarilla, chañar, coirón.
- ◆ Cobertura vegetal (%): 40.
- ◆ Pedregosidad (%): 20.
- ◆ Profundidad efectiva (cm): 55.
- ◆ Clase Natural de Drenaje: Bien drenado.

HORIZONTE		A	2C ₁	3C ₂	4C ₃	5C ₄
PROFUNDIDAD (CM)		0-12	12-30	30-55	55-125	125-200
HUMEDAD		Húmedo	Fresco	Seco	Seco	Seco
PRESENCIA DE RAÍCES		Abundantes	Frecuentes	Comunes	Pocas	Pocas
REACCIÓN AL HCL		Negativa	Ligera	Moderada	Moderada	Ligera
ESTRUCTURA	TIPO	Bloques subangulares	Bloques subangulares	Bloques subangulares	-	Bloques subangulares
	CLASE	Mediana	Mediana	Fina	-	Mediana
	GRADO	Débil	Moderado	Fuerte	-	Débil
FRAGMENTOS GRUESOS		-	Con poca grava	Con poca grava	Grava	Con poca grava
CONSISTENCIA		Friable	Blando	Ligeramente duro	-	Blando
OBSERVACIONES		-	-	-	-	-

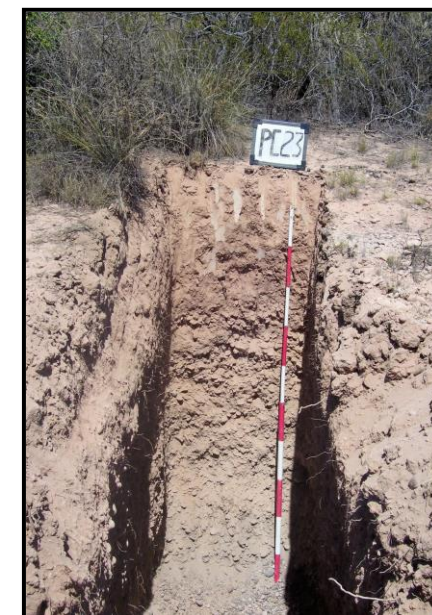
HORIZONTE		A	2C ₁	3C ₂	4C ₃
PROFUNDIDAD (CM)		0-13	13-52	52-77	77-200
HUMEDAD		Seco	Seco	Seco	-
PRESENCIA DE RAÍCES		Abundantes	Frecuentes	Frecuentes	Comunes
REACCIÓN AL HCL		Ligera	Moderada	Moderada	Ligera
ESTRUCTURA	TIPO	Bloques subangulares	Bloques subangulares	Bloques subangulares	-
	CLASE	Gruesa	Mediana	Fina	-
	GRADO	Moderado	Moderado	Débil	-
FRAGMENTOS GRUESOS		-	Con poca grava	Con poca grava	Grava
CONSISTENCIA		Blando	Ligeramente duro	Blando	-
OBSERVACIONES		-	-	-	-

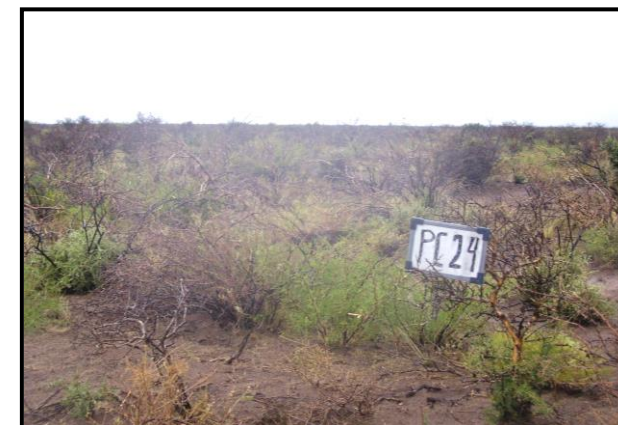
Descripción morfológica Perfil N° PC 24

- ◆ Ubicación (Gauss Kruger, Posgar '94): 5763316.65 S; 3402563.32 O.
- ◆ Posición fisiográfica: Planicie.
- ◆ Topografía del terreno circundante: Plano.
- ◆ Vegetación dominante: Jarilla, piquillín, zampa.
- ◆ Cobertura vegetal (%): 40.
- ◆ Pedregosidad (%): 10.
- ◆ Profundidad efectiva (cm): 83.
- ◆ Clase Natural de Drenaje: Bien drenado.

HORIZONTE		A	C ₁	2C ₂	3C ₃	4C ₄	5C _{5x}
PROFUNDIDAD (CM)		0-11	11-48	48-83	83-112	112-150	150-200
HUMEDAD		Húmedo	Seco	Seco	Seco	Seco	Seco
PRESENCIA DE RAÍCES		Abundantes	Frecuentes	Comunes	Pocas	Comunes	Ausentes
REACCIÓN AL HCL		Negativa	Negativa	Ligera	Ligera	Fuerte	Ligera
ESTRUCTURA	TIPO	Bloques subangulares	Bloques subangulares	Bloques subangulares	-	Bloques subangulares	-
	CLASE	Gruesa	Mediana	Mediana	-	Mediana	-
	GRADO	Moderado	Débil	moderado	-	Débil	-
FRAGMENTOS GRUESOS		-	Con poca grava	-	Grava	Con poca grava	-
CONSISTENCIA		Friable	Blando	Blando	-	Blando	Muy duro
OBSERVACIONES		-	-	-	-	-	Arenisca

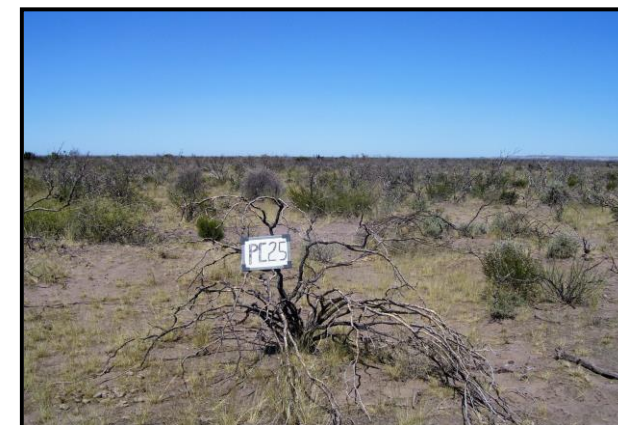
Descripción morfológica Perfil N° PC 25

- ◆ Ubicación (Gauss Kruger, Posgar '94): 5765189.41 S; 3403345.52 O.
- ◆ Posición fisiográfica: Planicie.
- ◆ Topografía del terreno circundante: Plano.
- ◆ Vegetación dominante: Chañar, coirón, piquillín.
- ◆ Cobertura vegetal (%): 20.
- ◆ Pedregosidad (%): 5.
- ◆ Profundidad efectiva (cm): 39.
- ◆ Clase Natural de Drenaje: Algo excesivamente drenado.

HORIZONTE		A	2C ₁	3C ₂
PROFUNDIDAD (CM)		0-15	15-39	39-200
HUMEDAD		Seco	Seco	Seco
PRESENCIA DE RAÍCES		Abundantes	Frecuentes	Comunes
REACCIÓN AL HCL		Negativa	Ligera	Ligera
ESTRUCTURA	TIPO	Bloques subangulares	Bloques subangulares	-
	CLASE	Gruesa	Fina	-
	GRADO	Moderado	Moderado	-
FRAGMENTOS GRUESOS		Con poca grava	Con poca grava	Grava
CONSISTENCIA		Blando	Blando	-
OBSERVACIONES		-	-	-

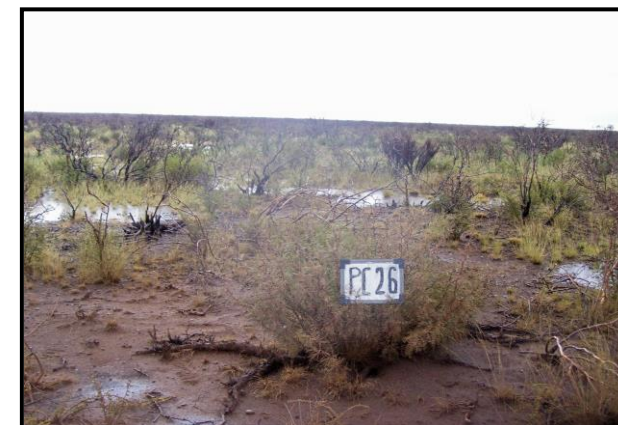
Descripción morfológica Perfil N° PC 26

- ◆ Ubicación (Gauss Kruger, Posgar '94): 5764449.31 S; 3402523.34 O.
- ◆ Posición fisiográfica: Planicie.
- ◆ Topografía del terreno circundante: Plano.
- ◆ Vegetación dominante: Jalrilla, coirón, alpataco.
- ◆ Cobertura vegetal (%): 30.
- ◆ Pedregosidad (%): 10.
- ◆ Profundidad efectiva (cm): 88.
- ◆ Clase Natural de Drenaje: Algo excesivamente drenado.

HORIZONTE		A	2C ₁	3C ₂
PROFUNDIDAD (CM)		0-14	14-88	88-200
HUMEDAD		Húmedo	Seco	Seco
PRESENCIA DE RAÍCES		Abundantes	Frecuentes	Comunes
REACCIÓN AL HCL		Negativa	Moderada	Moderada
ESTRUCTURA	TIPO	Bloques subangulares	Bloques subangulares	-
	CLASE	Mediana	Mediana	-
	GRADO	Muy débil	Moderado	-
FRAGMENTOS GRUESOS		-	Con poca grava	Grava
CONSISTENCIA		Friable	Blando	-
OBSERVACIONES		-	-	-

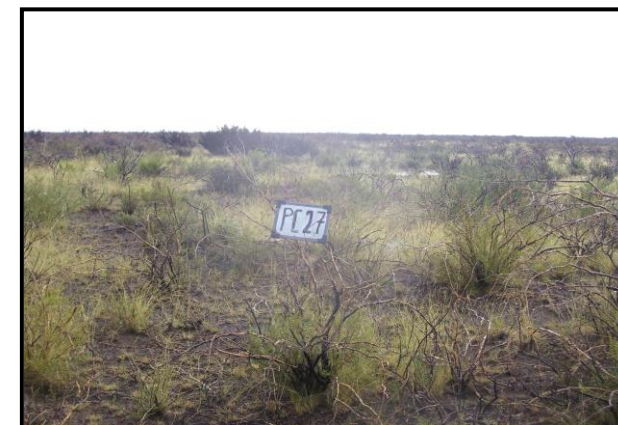
Descripción morfológica Perfil N° PC 27

- ◆ Ubicación (Gauss Kruger, Posgar '94): 5765759.74 S; 3402533.78 O.
- ◆ Posición fisiográfica: Planicie.
- ◆ Topografía del terreno circundante: Plano.
- ◆ Vegetación dominante: Jarilla, coirón, matasebo, alpataco.
- ◆ Cobertura vegetal (%): 50.
- ◆ Pedregosidad (%): 10.
- ◆ Profundidad efectiva (cm): 85.
- ◆ Clase Natural de Drenaje: Bien drenado.

HORIZONTE		A	2C ₁	3C ₂	4C ₃
PROFUNDIDAD (CM)		0-15	15-48	48-85	85-200
HUMEDAD		Húmedo	Seco	Seco	Seco
PRESENCIA DE RAÍCES		Abundantes	Frecuentes	Comunes	Comunes
REACCIÓN AL HCL		Negativa	Fuerte	Moderada	Ligera
ESTRUCTURA	TIPO	Bloques subangulares	Bloques subangulares	Bloques subangulares	-
	CLASE	Mediana	Mediana	Mediana	-
	GRADO	Muy débil	Fuerte	moderado	-
FRAGMENTOS GRUESOS		-	-	-	Grava
CONSISTENCIA		Friable	Ligeramente duro	Blando	-
OBSERVACIONES		-	-	-	-

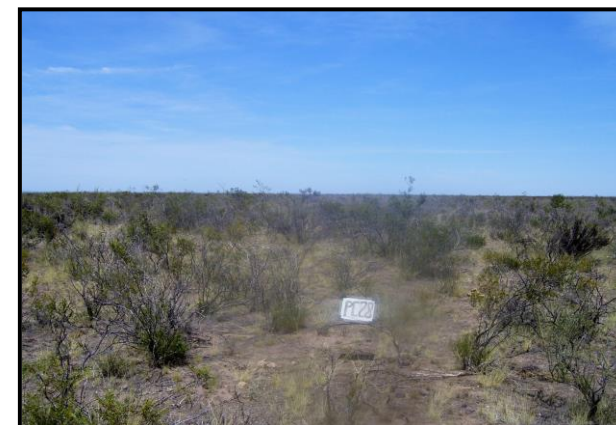
Descripción morfológica Perfil N° PC 28

- ◆ Ubicación (Gauss Kruger, Posgar '94): 5762255.35 S; 3403428.14 O.
- ◆ Posición fisiográfica: Planicie.
- ◆ Topografía del terreno circundante: Plano.
- ◆ Vegetación dominante: Jarilla, coirón, alpataco.
- ◆ Cobertura vegetal (%): 30.
- ◆ Pedregosidad (%): 10.
- ◆ Profundidad efectiva (cm): 106.
- ◆ Clase Natural de Drenaje: Bien drenado.

HORIZONTE		A	2C ₁	3C ₂	4C ₃	5C ₄
PROFUNDIDAD (CM)		0-11	11-38	38-106	106-125	125-200
HUMEDAD		Seco	Seco	Fresco	Fresco	Fresco
PRESENCIA DE RAÍCES		Abundantes	Frecuentes	Frecuentes	Comunes	Comunes
REACCIÓN AL HCL		Negativa	Moderada	Moderada	Fuerte	Ligera
ESTRUCTURA	TIPO	Bloques subangulares	Bloques subangulares	Bloques subangulares	-	Bloques subangulares
	CLASE	Mediana	Mediana	Fina	-	Mediana
	GRADO	Débil	Moderado	Débil	-	Muy débil
FRAGMENTOS GRUESOS		-	-	Con poca grava	Grava	Con poca grava
CONSISTENCIA		Blando	Ligeramente duro	Blando	-	Blando
OBSERVACIONES		-	-	-	-	-

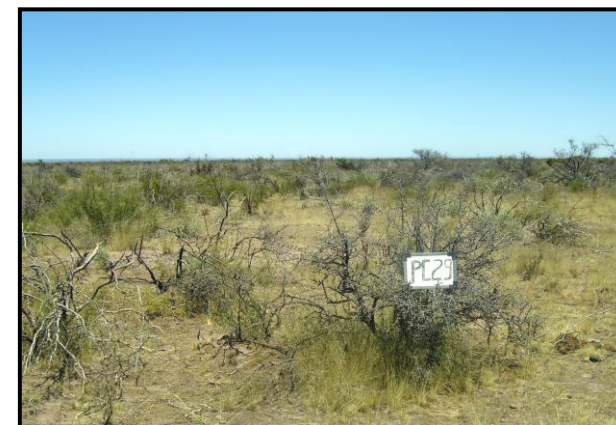
Descripción morfológica Perfil N° PC 29

- ◆ Ubicación (Gauss Kruger, Posgar '94): 5761652.05 S; 3402221.10 O.
- ◆ Posición fisiográfica: Planicie.
- ◆ Topografía del terreno circundante: Plano.
- ◆ Vegetación dominante: Piquillín, jarilla, coirón.
- ◆ Cobertura vegetal (%): 20.
- ◆ Pedregosidad (%): 25.
- ◆ Profundidad efectiva (cm): 40.
- ◆ Clase Natural de Drenaje: Algo excesivamente drenado.

HORIZONTE		A	2C ₁	3C ₂	4C ₃
PROFUNDIDAD (CM)		0-10	10-40	40-144	144-200
HUMEDAD		Seco	Seco	Seco	Seco
PRESENCIA DE RAÍCES		Abundantes	Frecuentes	Comunes	Pocas
REACCIÓN AL HCL		Negativa	Ligera	Ligera	Ligera
ESTRUCTURA	TIPO	Bloques subangulares	Bloques subangulares	-	Grano suelto
	CLASE	Mediana	Mediana	-	-
	GRADO	Moderado	Moderado	-	-
FRAGMENTOS GRUESOS		-	Con poca grava	Grava	-
CONSISTENCIA		Blando	Blando	-	Suelto
OBSERVACIONES		-	-	-	-

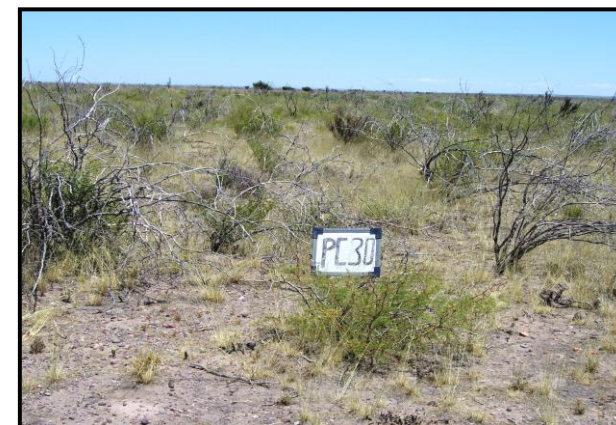
Descripción morfológica Perfil N° PC 30

- ◆ Ubicación (Gauss Kruger, Posgar '94): 5760994.25 S; 3401997.27 O.
- ◆ Posición fisiográfica: Planicie.
- ◆ Topografía del terreno circundante: Plano.
- ◆ Vegetación dominante: Coirón, jarilla, matasebo.
- ◆ Cobertura vegetal (%): 20.
- ◆ Pedregosidad (%): 20.
- ◆ Profundidad efectiva (cm): 30.
- ◆ Clase Natural de Drenaje: Algo excesivamente drenado.

HORIZONTE		A	2C ₁	3C ₂	4C ₃	5C ₄
PROFUNDIDAD (CM)		0-12	12-30	30-105	105-147	147-200
HUMEDAD		Seco	Seco	Seco	Seco	Seco
PRESENCIA DE RAÍCES		Abundantes	Frecuentes	Frecuentes	Frecuentes	Pocas
REACCIÓN AL HCL		Negativa	Ligera	Moderada	Ligera	Ligera
ESTRUCTURA	TIPO	Bloques subangulares	Bloques subangulares	-	Grano suelto	-
	CLASE	Mediana	Mediana	-	-	-
	GRADO	Débil	Débil	-	-	-
FRAGMENTOS GRUESOS		-	Con poca grava	Grava	Con grava	Grava
CONSISTENCIA		Blando	Ligeramente duro	-	Suelto	-
OBSERVACIONES		-	-	-	-	-

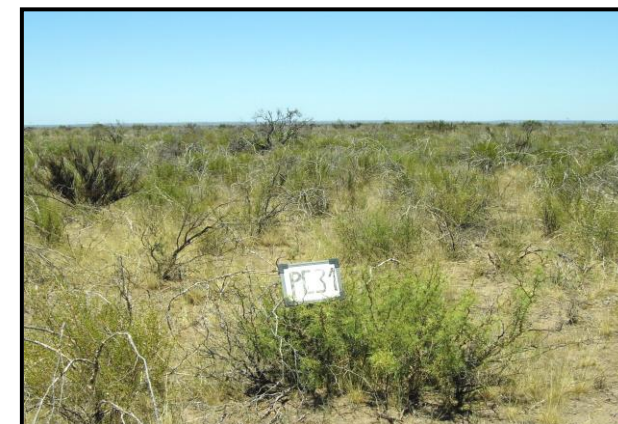
Descripción morfológica Perfil N° PC 31

- ◆ Ubicación (Gauss Kruger, Posgar '94): 5760294.11 S; 3401670.04 O.
- ◆ Posición fisiográfica: Planicie.
- ◆ Topografía del terreno circundante: Plano.
- ◆ Vegetación dominante: Jarilla, alpataco, matasebo, coirón.
- ◆ Cobertura vegetal (%): 20.
- ◆ Pedregosidad (%): 10.
- ◆ Profundidad efectiva (cm): 60.
- ◆ Clase Natural de Drenaje: Bien drenado.

HORIZONTE		A	2C ₁	3C _{2X}
PROFUNDIDAD (CM)		0-14	14-60	60 +
HUMEDAD		Seco	Seco	Seco
PRESENCIA DE RAÍCES		Frecuentes	Frecuentes	Ausentes
REACCIÓN AL HCL		Negativa	Ligera	Negativa
ESTRUCTURA	TIPO	Bloques subangulares	Bloques subangulares	-
	CLASE	Mediana	Mediana	-
	GRADO	Débil	Moderado	-
FRAGMENTOS GRUESOS		-	-	-
CONSISTENCIA		Blando	Ligeramente duro	Muy duro
OBSERVACIONES		-	-	Arenisca

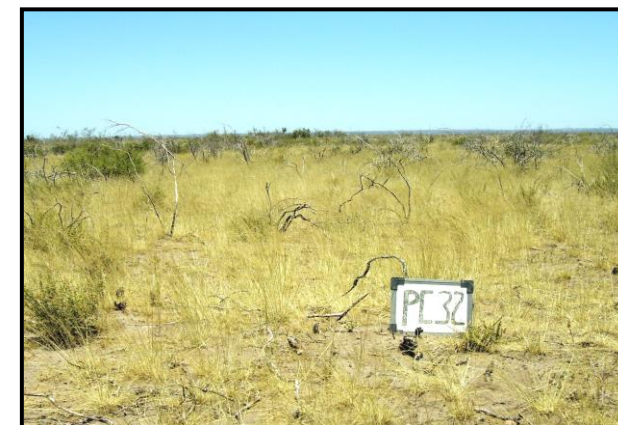
Descripción morfológica Perfil N° PC 32

- ◆ Ubicación (Gauss Kruger, Posgar '94): 5759514.14 S; 3401231.09 O.
- ◆ Posición fisiográfica: Planicie.
- ◆ Topografía del terreno circundante: Plano.
- ◆ Vegetación dominante: Jarilla, coirón, alpataco.
- ◆ Cobertura vegetal (%): 30.
- ◆ Pedregosidad (%): 10.
- ◆ Profundidad efectiva (cm): 90
- ◆ Clase Natural de Drenaje: Bien drenado.

HORIZONTE		A	2C ₁	3C ₂	4C ₃	5C ₄	6C ₅	7C ₆
PROFUNDIDAD (CM)		0-15	15-52	52-90	90-112	112-133	133-165	165-200
HUMEDAD		Seco	Seco	Seco	Seco	Fresco	Fresco	Fresco
PRESENCIA DE RAÍCES		Abundantes	Frecuentes	Frecuentes	Frecuentes	Comunes	Pocas	Ausentes
REACCIÓN AL HCL		Ligera	Moderada	Moderada	Moderada	Ligera	Negativa	Negativa
ESTRUCTURA	TIPO	Bloques subangulares	Bloques subangulares	Bloques subangulares	-	Grano suelto	-	Grano suelto
	CLASE	Mediana	Mediana	Mediana	-	-	-	-
	GRADO	Débil	Moderado	Muy débil	-	-	-	-
FRAGMENTOS GRUESOS		-	Con poca grava	Con poca grava	Grava	-	Grava	-
CONSISTENCIA		Blando	Ligeramente duro	Blando	-	Suelto	-	Suelto
OBSERVACIONES		-	-	-	-	-	-	-

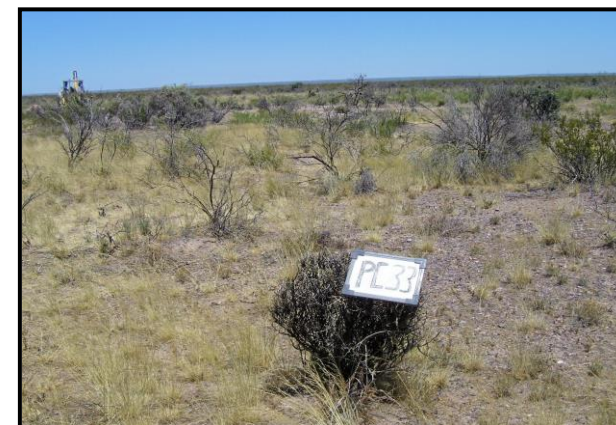
Descripción morfológica Perfil N° PC 33

- ◆ Ubicación (Gauss Kruger, Posgar '94): 5758607.68 S; 3400913.24 O.
- ◆ Posición fisiográfica: Planicie.
- ◆ Topografía del terreno circundante: Plano.
- ◆ Vegetación dominante: Jarilla, coirón, matasebo.
- ◆ Cobertura vegetal (%): 30.
- ◆ Pedregosidad (%): 20.
- ◆ Profundidad efectiva (cm): 121.
- ◆ Clase Natural de Drenaje: Bien drenado.

HORIZONTE		A	2C ₁	3C ₂	4C ₃	5C ₄
PROFUNDIDAD (CM)		0-13	13-55	55-83	83-121	121-200
HUMEDAD		Seco	Fresco	Fresco	Fresco	Fresco
PRESENCIA DE RAÍCES		Abundantes	Frecuentes	Comunes	Pocas	Pocas
REACCIÓN AL HCL		Negativa	Ligera	Moderada	Ligera	Ligera
ESTRUCTURA	TIPO	Bloques subangulares	Bloques subangulares	Bloques subangulares	Bloques subangulares	-
	CLASE	Mediana	Fina	Mediana	Mediana	-
	GRADO	Moderado	Fuerte	Moderado	Débil	-
FRAGMENTOS GRUESOS		-	-	-	Con poca grava	Grava
CONSISTENCIA		Blando	Blando	Blando	Blando	-
OBSERVACIONES		-	-	-	-	-

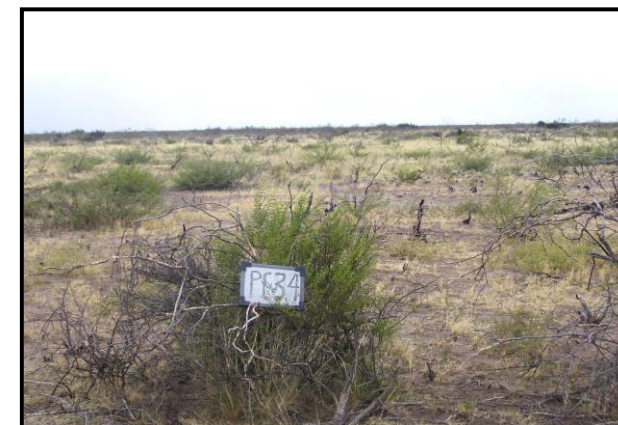
Descripción morfológica Perfil N° PC 34

- ◆ Ubicación (Gauss Kruger, Posgar '94): 5757739.65 S; 3401054.25 O.
- ◆ Posición fisiográfica: Planicie.
- ◆ Topografía del terreno circundante: Plano.
- ◆ Vegetación dominante: Jarilla, coirón, piquillín.
- ◆ Cobertura vegetal (%): 30.
- ◆ Pedregosidad (%): 45.
- ◆ Profundidad efectiva (cm): 36.
- ◆ Clase Natural de Drenaje: Algo excesivamente drenado.

HORIZONTE		A	2C ₁	3C ₂
PROFUNDIDAD (CM)		0-9	9-36	36-200
HUMEDAD		Seco	Seco	Seco
PRESENCIA DE RAÍCES		Abundantes	Abundantes	Comunes
REACCIÓN AL HCL		Negativa	Moderada	Moderada
ESTRUCTURA	TIPO	Bloques subangulares	Bloques subangulares	-
	CLASE	Mediana	Mediana	-
	GRADO	Débil	Moderado	-
FRAGMENTOS GRUESOS		-	-	Grava
CONSISTENCIA		Blando	Blando	-
OBSERVACIONES		-	-	-

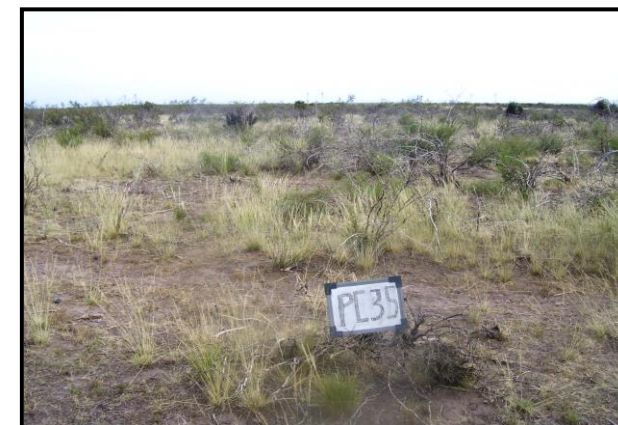
Descripción morfológica Perfil N° PC 35

- ◆ Ubicación (Gauss Kruger, Posgar '94): 5757353.34 S; 3401077.05 O.
- ◆ Posición fisiográfica: Planicie.
- ◆ Topografía del terreno circundante: Plano.
- ◆ Vegetación dominante: Jarilla, coirón, alpataco.
- ◆ Cobertura vegetal (%): 30.
- ◆ Pedregosidad (%): 10.
- ◆ Profundidad efectiva (cm): 53.
- ◆ Clase Natural de Drenaje: Algo excesivamente drenado.

HORIZONTE		A	2C ₁	3C ₂	4C ₃	5C ₄	6C ₅
PROFUNDIDAD (CM)		0-11	11-53	53-88	88-111	111-130	130-200
HUMEDAD		Seco	Seco	Seco	Seco	Seco	Seco
PRESENCIA DE RAÍCES		Abundantes	Frecuentes	Frecuentes	Comunes	Comunes	Pocas
REACCIÓN AL HCL		Negativa	Moderada	Moderada	Fuerte	Fuerte	Ligera
ESTRUCTURA	TIPO	Bloques subangulares	Bloques subangulares	-	Masivo	Bloques subangulares	-
	CLASE	Mediana	Mediana	-	-	Fina	-
	GRADO	Débil	Moderado	-	-	Débil	-
FRAGMENTOS GRUESOS		-	Con poca grava	Grava	Con poca grava	-	Grava
CONSISTENCIA		Blando	Blando	-	Blando	Duro	-
OBSERVACIONES		-	-	-	-	-	-

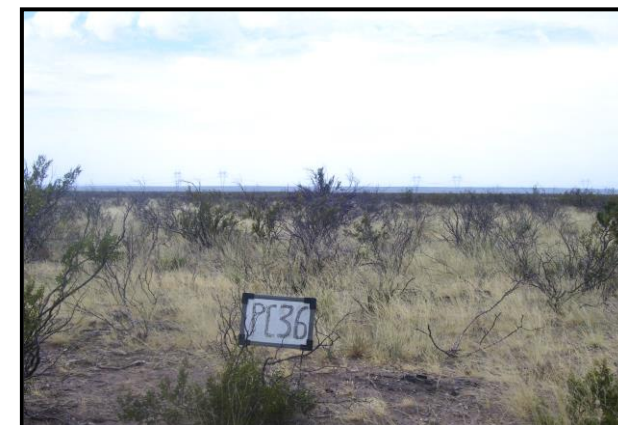
Descripción morfológica Perfil N° PC 36

- ◆ Ubicación (Gauss Kruger, Posgar '94): 5757326.24 S; 3402069.68 O.
- ◆ Posición fisiográfica: Planicie.
- ◆ Topografía del terreno circundante: Plano.
- ◆ Vegetación dominante: Jarilla, coirón.
- ◆ Cobertura vegetal (%): 20.
- ◆ Pedregosidad (%): 20.
- ◆ Profundidad efectiva (cm): 37.
- ◆ Clase Natural de Drenaje: Algo excesivamente drenado.

HORIZONTE		A	2C ₁	3C ₂	4C ₃	5C ₄
PROFUNDIDAD (CM)		0-12	12-37	37-72	72-130	130-200
HUMEDAD		Seco	Seco	Seco	Seco	Seco
PRESENCIA DE RAÍCES		Abundantes	Frecuentes	Frecuentes	Comunes	Pocas
REACCIÓN AL HCL		Negativa	Moderada	Moderada	Moderada	Moderada
ESTRUCTURA	TIPO	Bloques subangulares	Bloques subangulares	-	Grano suelto	-
	CLASE	Mediana	Mediana	-	-	-
	GRADO	Débil	Moderado	-	-	-
FRAGMENTOS GRUESOS		-	Con poca grava	Grava	Con grava	Grava
CONSISTENCIA		Blando	Ligeramente duro	-	Suelto	-
OBSERVACIONES		-	-	-	-	-

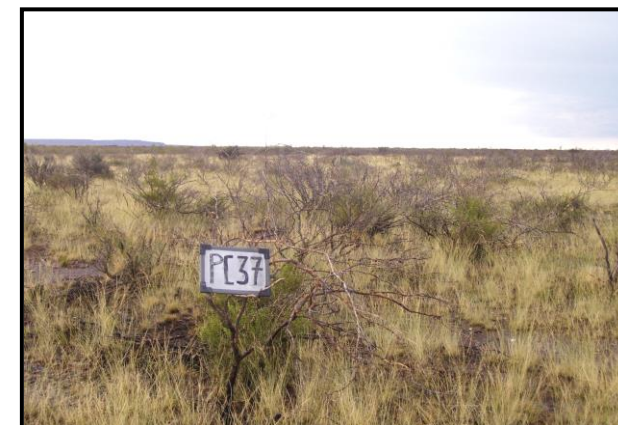
Descripción morfológica Perfil N° PC 37

- ◆ Ubicación (Gauss Kruger, Posgar '94): 5757821.62 S; 3402502.39 O.
- ◆ Posición fisiográfica: Planicie.
- ◆ Topografía del terreno circundante: Plano.
- ◆ Vegetación dominante: Jarilla, coirón, piquillín.
- ◆ Cobertura vegetal (%): 30.
- ◆ Pedregosidad (%): 25.
- ◆ Profundidad efectiva (cm): 140.
- ◆ Clase Natural de Drenaje: Bien drenado.

HORIZONTE		A	2C ₁	3C ₂	4C ₃	5C ₄
PROFUNDIDAD (CM)		0-14	14-52	52-140	140-158	158-200
HUMEDAD		Húmedo	Seco	Seco	Seco	Fresco
PRESENCIA DE RAÍCES		Abundantes	Frecuentes	Comunes	Pocas	Pocas
REACCIÓN AL HCL		Ligera	Moderada	Ligera	Moderada	Ligera
ESTRUCTURA	TIPO	Bloques subangulares	Bloques subangulares	Bloques subangulares	-	Grano suelto
	CLASE	Mediana	Mediana	Fina	-	-
	GRADO	Muy débil	Moderado	Muy débil	-	-
FRAGMENTOS GRUESOS		Con poca grava	Con poca grava	Con poca grava	Grava	Con poca grava
CONSISTENCIA		Friable	Ligeramente duro	Blando	-	Suelto
OBSERVACIONES		-	Pústulas calcáreas	-	-	-

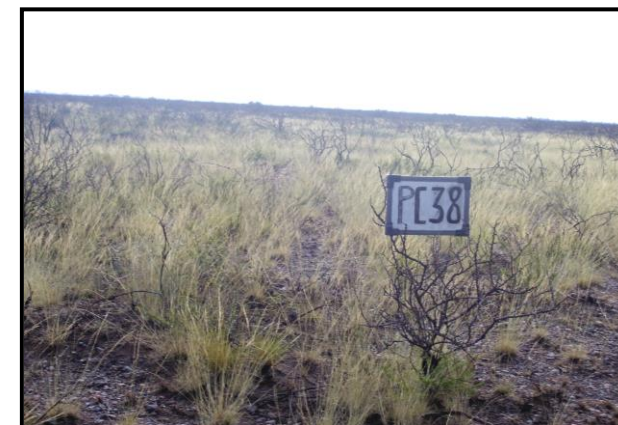
Descripción morfológica Perfil N° PC 38

- ◆ Ubicación (Gauss Kruger, Posgar '94): 5759211.14 S; 3403113.10 O.
- ◆ Posición fisiográfica: Planicie.
- ◆ Topografía del terreno circundante: Plano.
- ◆ Vegetación dominante: Jarilla, coirón, piquillín.
- ◆ Cobertura vegetal (%): 35.
- ◆ Pedregosidad (%): 40.
- ◆ Profundidad efectiva (cm): 42.
- ◆ Clase Natural de Drenaje: Algo excesivamente drenado.

HORIZONTE		A	2C ₁	3C ₂	4C ₃
PROFUNDIDAD (CM)		0-13	13-42	42-185	185-200
HUMEDAD		Húmedo	Fresco	Fresco	Fresco
PRESENCIA DE RAÍCES		Abundantes	Frecuentes	Comunes	Pocas
REACCIÓN AL HCL		Negativa	Moderada	Moderada	Negativa
ESTRUCTURA	TIPO	Bloques subangulares	Bloques subangulares	-	Grano suelto
	CLASE	Mediana	Fina	-	-
	GRADO	Muy débil	Moderado	-	-
FRAGMENTOS GRUESOS		Con poca grava	Con grava	Grava	-
CONSISTENCIA		Friable	Blando	-	Suelto
OBSERVACIONES		-	-	-	-

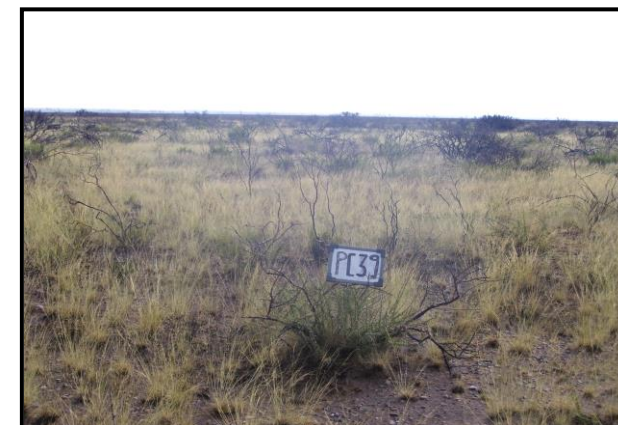
Descripción morfológica Perfil N° PC 39

- ◆ Ubicación (Gauss Kruger, Posgar '94): 5759940.68 S; 3403428.78 O.
- ◆ Posición fisiográfica: Planicie.
- ◆ Topografía del terreno circundante: Plano.
- ◆ Vegetación dominante: Jarilla, coirón, matasebo.
- ◆ Cobertura vegetal (%): 40.
- ◆ Pedregosidad (%): 20.
- ◆ Profundidad efectiva (cm): 41.
- ◆ Clase Natural de Drenaje: Algo excesivamente drenado.

HORIZONTE		A	2C ₁	3C ₂
PROFUNDIDAD (CM)		0-12	12-41	41-200
HUMEDAD		Húmedo	Seco	Seco
PRESENCIA DE RAÍCES		Abundantes	Frecuentes	Comunes
REACCIÓN AL HCL		Negativa	Moderada	Ligera
ESTRUCTURA	TIPO	Bloques subangulares	Bloques subangulares	-
	CLASE	Mediana	Mediana	-
	GRADO	Débil	Moderado	-
FRAGMENTOS GRUESOS		-	-	Grava
CONSISTENCIA		Friable	Blando	-
OBSERVACIONES		-	-	-

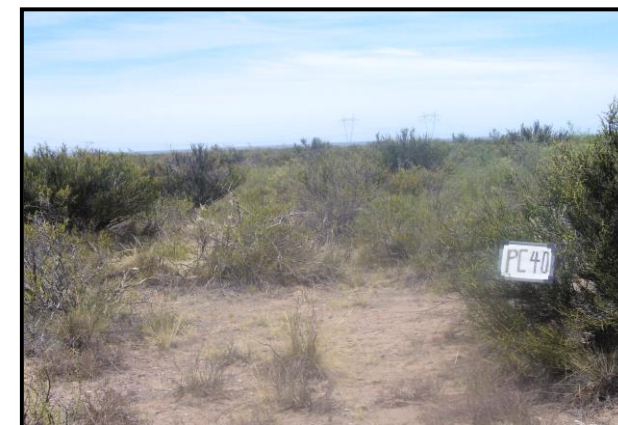
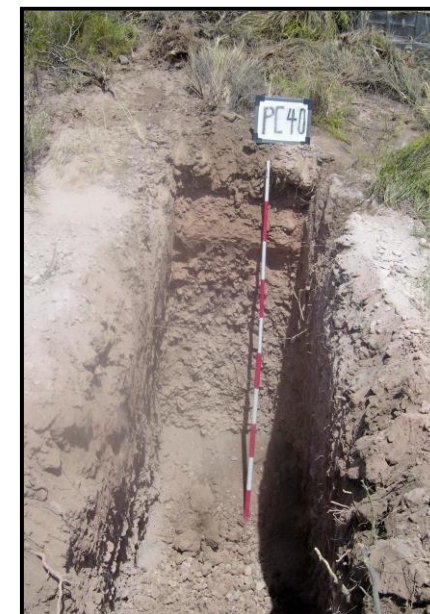
Descripción morfológica Perfil N° PC 40

- ◆ Ubicación (Gauss Kruger, Posgar '94): 5757105.10 S; 3403593.23 O.
- ◆ Posición fisiográfica: Planicie.
- ◆ Topografía del terreno circundante: Plano.
- ◆ Vegetación dominante: Matasebo, jarilla, coirón.
- ◆ Cobertura vegetal (%): 60.
- ◆ Pedregosidad (%): 20.
- ◆ Profundidad efectiva (cm): 93.
- ◆ Clase Natural de Drenaje: Bien drenado.

HORIZONTE		A	2C ₁	3C ₂	4C ₃
PROFUNDIDAD (CM)		0-10	10-65	65-93	93-200
HUMEDAD		Seco	Seco	Seco	Seco
PRESENCIA DE RAÍCES		Abundantes	Frecuentes	Frecuentes	Comunes
REACCIÓN AL HCL		Ligera	Moderada	Fuerte	Ligera
ESTRUCTURA	TIPO	Bloques subangulares	Bloques subangulares	Bloques subangulares	-
	CLASE	Mediana	Mediana	Mediana	-
	GRADO	Moderdado	Moderdado	Débil	-
FRAGMENTOS GRUESOS		-	Con poca grava	Con grava	Grava
CONSISTENCIA		Blando	Blando	Blando	-
OBSERVACIONES		-	-	-	-

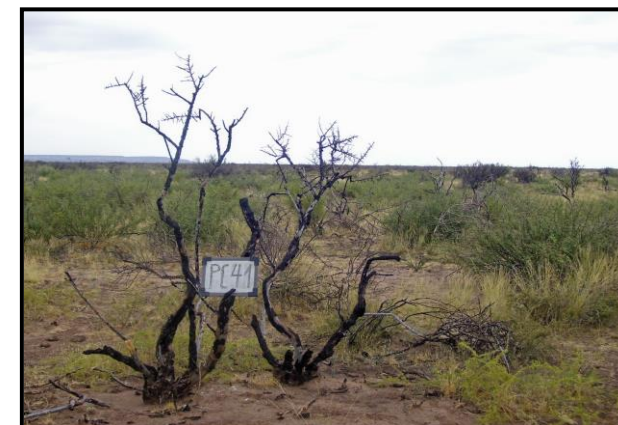
Descripción morfológica Perfil N° 41

- ◆ Ubicación (Gauss Kruger, Posgar '94): 5756664.38 S; 3402025.21 O.
- ◆ Posición fisiográfica: Planicie.
- ◆ Topografía del terreno circundante: Plano.
- ◆ Vegetación dominante: Jarilla, alpataco, coirón, solupe.
- ◆ Cobertura vegetal (%): 20.
- ◆ Pedregosidad (%): 5.
- ◆ Profundidad efectiva (cm): 120.
- ◆ Clase Natural de Drenaje: Bien drenado.

HORIZONTE		A	AC	C ₁	2C ₂
PROFUNDIDAD (CM)		0-12	12-29	29-63	63-120 +
HUMEDAD		Seco	Seco	Seco	Fresco
PRESENCIA DE RAÍCES		Frecuentes	Comunes	Comunes	Pocas
REACCIÓN AL HCL		Ligera	Ligera	Ligera	Ligera
ESTRUCTURA	TIPO	Bloques subangulares	Bloques subangulares	Bloques subangulares	Bloques subangulares
	CLASE	Mediana	Mediana	Fina	Mediana
	GRADO	Moderado	Fuerte	Moderado	Débil
FRAGMENTOS GRUESOS		-	-	-	-
CONSISTENCIA		Blando	Duro	Duro	Blando
OBSERVACIONES		-	-	Pústulas calcáreas	Pústulas calcáreas. Pústulas salinas

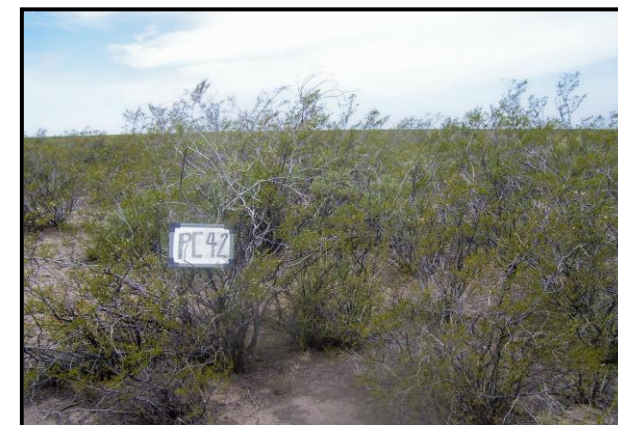
Descripción morfológica Perfil N° PC 42

- ◆ Ubicación (Gauss Kruger, Posgar '94): 5755686.35 S; 3401595.29 O.
- ◆ Posición fisiográfica: Planicie.
- ◆ Topografía del terreno circundante: Plano.
- ◆ Vegetación dominante: Jarilla, piquillín, chilladora.
- ◆ Cobertura vegetal (%): 50.
- ◆ Pedregosidad (%): 10.
- ◆ Profundidad efectiva (cm): 65.
- ◆ Clase Natural de Drenaje: Bien drenado.

HORIZONTE		A	C ₁	2C _{2x}	3C ₃	4C ₄	5C ₅
PROFUNDIDAD (CM)		0-12	12-42	42-65	65-110	110-135	135-200
HUMEDAD		Seco	Seco	Seco	Seco	Seco	Seco
PRESENCIA DE RAÍCES		Abundantes	Frecuentes	Pocas	Frecuentes	Pocas	Pocas
REACCIÓN AL HCL		Negativa	Ligera	Ligera	Moderada	Negativa	Ligera
ESTRUCTURA	TIPO	Bloques subangulares	Bloques subangulares	Bloques subangulares	-	Grano suelto	-
	CLASE	Gruesa	Mediana	Mediana	-	-	-
	GRADO	Débil	Débil	Fuerte	-	-	-
FRAGMENTOS GRUESOS		-	Con poca grava	Con poca grava	Grava	Con poca grava	Grava
CONSISTENCIA		Blando	Blando	Muy duro	-	Suelto	-
OBSERVACIONES		-	-	-	-	-	-
