PROYECTO PRODUCTIVO INTEGRAL CASA DE PIEDRA ETAPA IB

INFORME FINAL
Anexo I Suelos

EVALUACIÓN DE LA TIERRA Y ADAPTABILIDAD DE LOS CULTIVOS PARA RIEGO PRESURIZADO

CASA DE PIEDRA ETAPA IB

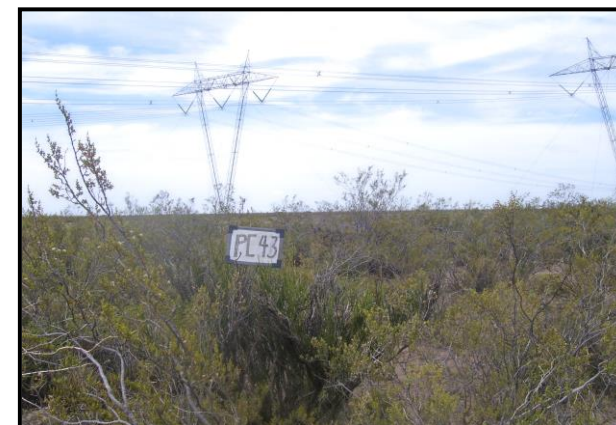
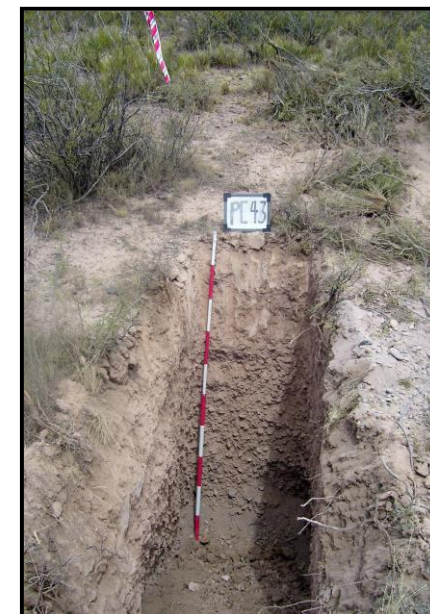
Descripción morfológica Perfil N° PC 43

- ◆ Ubicación (Gauss Kruger, Posgar '94): 5755929.87 S; 3402554.23 O.
- ◆ Posición fisiográfica: Planicie.
- ◆ Topografía del terreno circundante: Plano.
- ◆ Vegetación dominante: Matasebo, jarilla, coirón.
- ◆ Cobertura vegetal (%): 60.
- ◆ Pedregosidad (%): 30.
- ◆ Profundidad efectiva (cm): 44.
- ◆ Clase Natural de Drenaje: Algo excesivamente drenado.

HORIZONTE		A	2C ₁	3C ₂
PROFUNDIDAD (CM)		0-15	15-44	44-200
HUMEDAD		Seco	Seco	Seco
PRESENCIA DE RAÍCES		Abundantes	Frecuentes	Comunes
REACCIÓN AL HCL		Negativa	Moderada	Moderada
ESTRUCTURA	TIPO	Bloques subangulares	Bloques subangulares	-
	CLASE	Gruesa	Fina	-
	GRADO	Moderado	Moderado	-
FRAGMENTOS GRUESOS		-	-	Grava
CONSISTENCIA		Blando	Blando	-
OBSERVACIONES		-	-	-

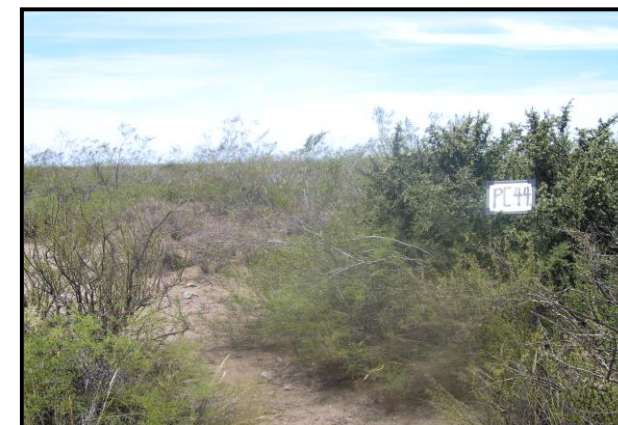
Descripción morfológica Perfil N° PC 44

- ◆ Ubicación (Gauss Kruger, Posgar '94): 5756152.24 S; 3403520.87 O.
- ◆ Posición fisiográfica: Planicie.
- ◆ Topografía del terreno circundante: Plano.
- ◆ Vegetación dominante: Jarilla, alpataco, molle.
- ◆ Cobertura vegetal (%): 60.
- ◆ Pedregosidad (%): 20.
- ◆ Profundidad efectiva (cm): 52.
- ◆ Clase Natural de Drenaje: Algo excesivamente drenado.

HORIZONTE		A	2C ₁	3C ₂	4C ₃	5C ₄
PROFUNDIDAD (CM)		0-16	16-52	52-94	94-146	146-200
HUMEDAD		Seco	Seco	Seco	Seco	Seco
PRESENCIA DE RAÍCES		Abundantes	Frecuentes	Comunes	Pocas	Ausentes
REACCIÓN AL HCL		Negativa	Ligera	Moderada	Ligera	Moderada
ESTRUCTURA	TIPO	Bloques subangulares	Bloques subangulares	-	Grano suelto	-
	CLASE	Mediana	Mediana	-	-	-
	GRADO	Muy débil	Moderado	-	-	-
FRAGMENTOS GRUESOS		-	Con poca grava	Grava	-	Grava
CONSISTENCIA		Blando	Blando	-	Suelto	-
OBSERVACIONES		-	-	-	-	-

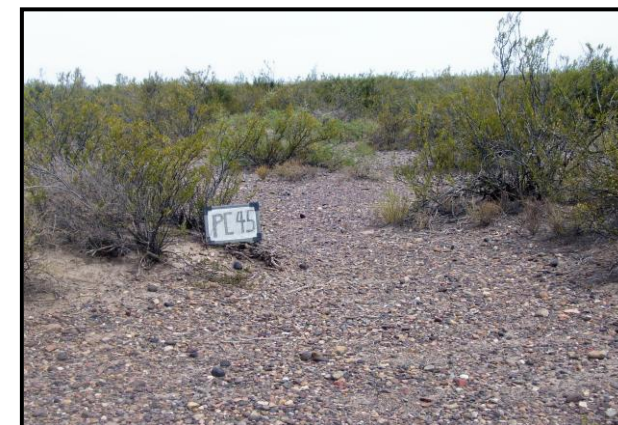
Descripción morfológica Perfil N° PC 45

- ◆ Ubicación (Gauss Kruger, Posgar '94): 5754927.60 S; 3403289.28 O.
- ◆ Posición fisiográfica: Planicie.
- ◆ Topografía del terreno circundante: Plano.
- ◆ Vegetación dominante: Jarilla, molle, matasebo.
- ◆ Cobertura vegetal (%): 30.
- ◆ Pedregosidad (%): 85.
- ◆ Profundidad efectiva (cm): 23.
- ◆ Clase Natural de Drenaje: Bien drenado.

HORIZONTE		A	2C ₁	3C ₂	4C ₃	5C _{4x}	6C ₅
PROFUNDIDAD (CM)		0-9	9-23	23-50	50-81	81-125	125-200
HUMEDAD		Seco	Seco	Seco	Seco	Seco	Seco
PRESENCIA DE RAÍCES		Abundantes	Frecuentes	Comunes	Comunes	Pocas	Ausentes
REACCIÓN AL HCL		Negativa	Moderada	Fuerte	Fuerte	Ligera	Negativa
ESTRUCTURA	TIPO	Bloques subangulares	Bloques subangulares	-	Bloques subangulares	-	-
	CLASE	Mediana	Fina	-	Fina	-	-
	GRADO	Moderado	Débil	-	Muy débil	-	-
FRAGMENTOS GRUESOS		Con grava	Con grava	Grava	Con poca grava	Con grava	Grava
CONSISTENCIA		Blando	Blando	-	Blando	Muy dura	-
OBSERVACIONES		-	-	-	-	Arenisca	-

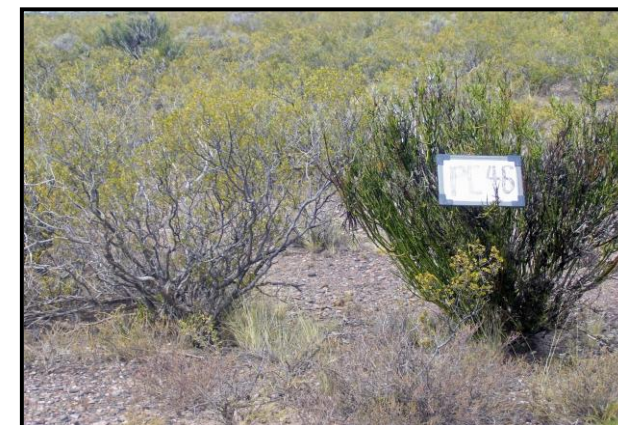
Descripción morfológica Perfil N° PC 46

- ◆ Ubicación (Gauss Kruger, Posgar '94): 5754021.35 S; 3403289.65 O.
- ◆ Posición fisiográfica: Planicie.
- ◆ Topografía del terreno circundante: Plano.
- ◆ Vegetación dominante: Jarilla, matasebo, molle.
- ◆ Cobertura vegetal (%): 40.
- ◆ Pedregosidad (%): 55.
- ◆ Profundidad efectiva (cm): 49.
- ◆ Clase Natural de Drenaje: Bien drenado.

HORIZONTE		A	2C ₁	3C ₂	4C ₃
PROFUNDIDAD (CM)		0-14	14-49	49-147	147-200
HUMEDAD		Seco	Seco	Seco	Fresco
PRESENCIA DE RAÍCES		Abundantes	Frecuentes	Comunes	Ausentes
REACCIÓN AL HCL		Negativa	Moderada	Moderada	Negativa
ESTRUCTURA	TIPO	Bloques subangulares	Bloques subangulares	-	Grano suelto
	CLASE	Gruesa	Mediana	-	-
	GRADO	Muy débil	Moderado	-	-
FRAGMENTOS GRUESOS		-	Con poca grava	Grava	-
CONSISTENCIA		Blando	Blando	-	suelto
OBSERVACIONES		-	-	-	-

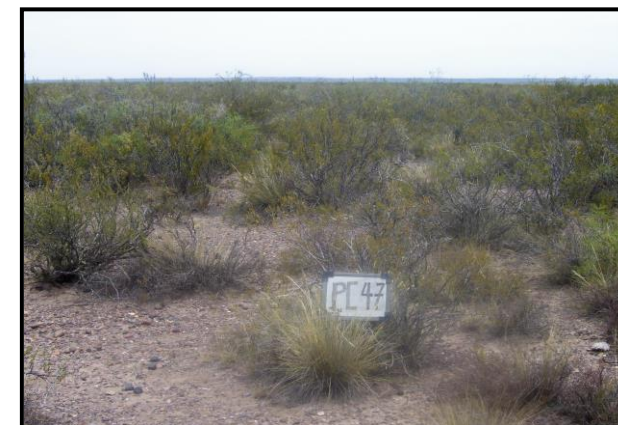
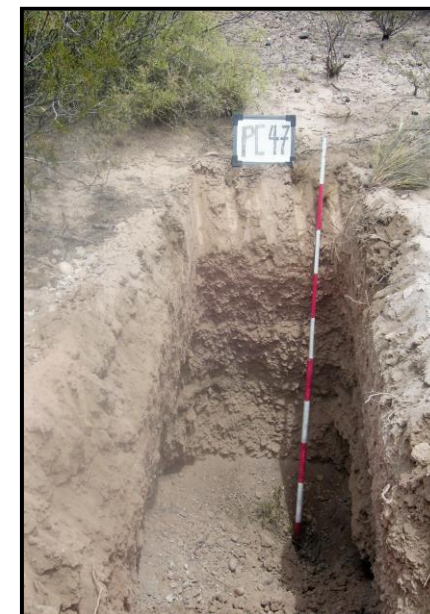
Descripción morfológica Perfil N° PC 47

- ◆ Ubicación (Gauss Kruger, Posgar '94): 5753278.35 S; 3403688.54 O.
- ◆ Posición fisiográfica: Planicie.
- ◆ Topografía del terreno circundante: Plano.
- ◆ Vegetación dominante: Jarilla, molle, coirón.
- ◆ Cobertura vegetal (%): 50.
- ◆ Pedregosidad (%): 30.
- ◆ Profundidad efectiva (cm): 35.
- ◆ Clase Natural de Drenaje: Algo excesivamente drenado.

HORIZONTE		A	2C ₁	3C ₂
PROFUNDIDAD (CM)		0-12	12-35	35-200
HUMEDAD		Seco	Seco	Seco
PRESENCIA DE RAÍCES		Abundantes	Frecuentes	Comunes
REACCIÓN AL HCL		Negativa	Moderada	Ligera
ESTRUCTURA	TIPO	Bloques subangulares	Bloques subangulares	-
	CLASE	Mediana	Mediana	-
	GRADO	Muy débil	Moderado	-
FRAGMENTOS GRUESOS		-	Con poca grava	Grava
CONSISTENCIA		Blando	Ligeramente duro	-
OBSERVACIONES		-	-	-

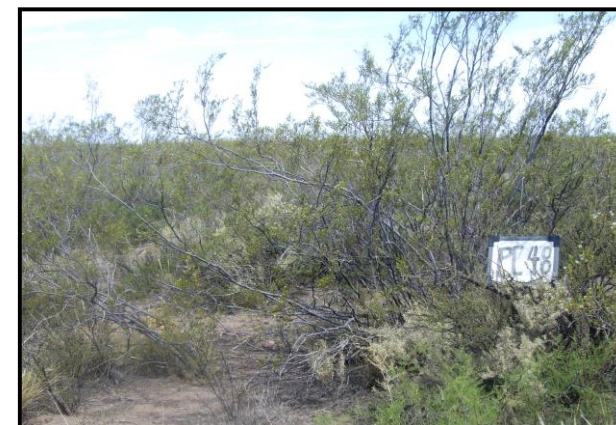
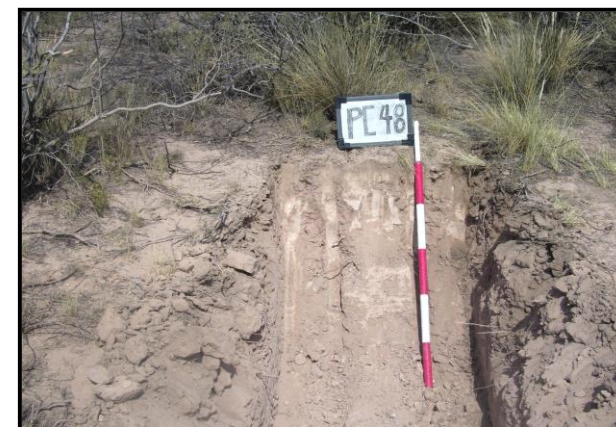
Descripción morfológica Perfil N° PC 48

- ◆ Ubicación (Gauss Kruger, Posgar '94): 5755415.38 S; 3400597.47 O.
- ◆ Posición fisiográfica: Planicie.
- ◆ Topografía del terreno circundante: Plano.
- ◆ Vegetación dominante: Jarilla, alpataco, molle.
- ◆ Cobertura vegetal (%): 65.
- ◆ Pedregosidad (%): 20.
- ◆ Profundidad efectiva (cm): 46.
- ◆ Clase Natural de Drenaje: Bien drenado.

HORIZONTE		A	2C ₁	3C _{2m}
PROFUNDIDAD (CM)		0-12	12-46	46-80 +
HUMEDAD		Seco	Seco	Seco
PRESENCIA DE RAÍCES		Abundantes	Frecuentes	Ausentes
REACCIÓN AL HCL		Negativa	Moderada	Ligera
ESTRUCTURA	TIPO	Bloques subangulares	Bloques subangulares	-
	CLASE	Mediana	Mediana	-
	GRADO	Débil	Moderado	-
FRAGMENTOS GRUESOS		-	-	-
CONSISTENCIA		Blando	Blando	Extremadamente duro
OBSERVACIONES		-	-	-

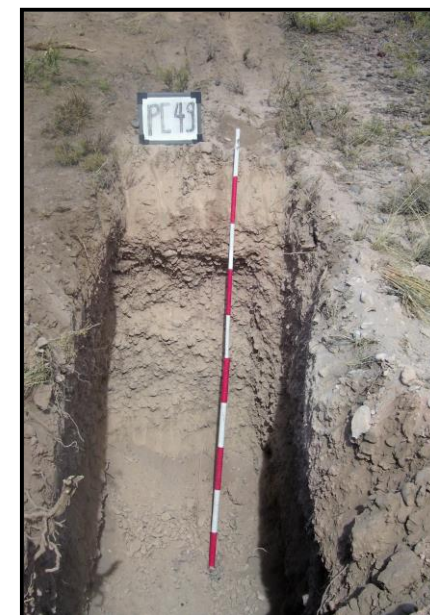
HORIZONTE		A	2C ₁	3C ₂	4C ₃	5C ₄
PROFUNDIDAD (CM)		0-10	10-34	34-114	114-148	148-200
HUMEDAD		Seco	Seco	Seco	Seco	Seco
PRESENCIA DE RAÍCES		Abundantes	Frecuentes	Comunes	Pocas	Pocas
REACCIÓN AL HCL		Negativa	Ligera	Moderada	Ligera	Ligera
ESTRUCTURA	TIPO	Bloques subangulares	Bloques subangulares	-	Grano suelto	-
	CLASE	Mediana	Mediana	-	-	-
	GRADO	Moderado	Moderado	-	-	-
FRAGMENTOS GRUESOS		-	-	Grava	Con poca grava	Grava
CONSISTENCIA		Blando	Blando	-	Suelto	-
OBSERVACIONES		-	-	-	-	-

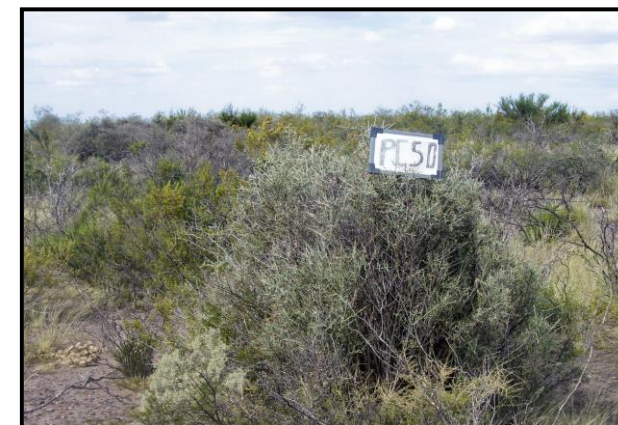
Descripción morfológica Perfil N° PC 50

- ◆ Ubicación (Gauss Kruger, Posgar '94): 5756531.04 S; 3400848.61 O.
- ◆ Posición fisiográfica: Planicie.
- ◆ Topografía del terreno circundante: Plano.
- ◆ Vegetación dominante: Coirón, jarilla, alpataco.
- ◆ Cobertura vegetal (%): 30.
- ◆ Pedregosidad (%): 10.
- ◆ Profundidad efectiva (cm): 56.
- ◆ Clase Natural de Drenaje: Algo excesivamente drenado.

HORIZONTE		A	2C ₁	3C ₂	4C ₃
PROFUNDIDAD (CM)		0-14	14-56	56-120	120-200
HUMEDAD		Seco	Seco	Seco	Fresco
PRESENCIA DE RAÍCES		Abundantes	Frecuentes	Comunes	Pocas
REACCIÓN AL HCL		Negativa	Moderada	Ligera	Ligera
ESTRUCTURA	TIPO	Bloques subangulares	Bloques subangulares	-	Grano suelto
	CLASE	Mediana	Fina	-	-
	GRADO	Débil	Moderado	-	-
FRAGMENTOS GRUESOS		-	Con poca grava	Grava	Con grava
CONSISTENCIA		Blando	Blando	-	Suelto
OBSERVACIONES		-	-	-	-

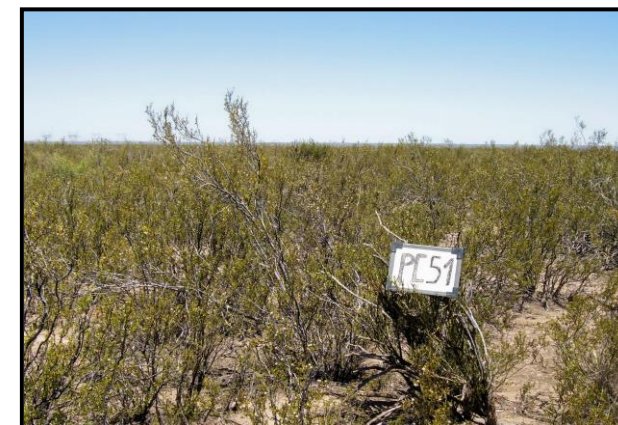
Descripción morfológica Perfil N° PC 51

- ◆ Ubicación (Gauss Kruger, Posgar '94): 5757754.12 S; 3400169.32 O.
- ◆ Posición fisiográfica: Planicie.
- ◆ Topografía del terreno circundante: Plano.
- ◆ Vegetación dominante: Jarilla, alpataco.
- ◆ Cobertura vegetal (%): 65.
- ◆ Pedregosidad (%): 10.
- ◆ Profundidad efectiva (cm): 115.
- ◆ Clase Natural de Drenaje: Bien drenado.

HORIZONTE		A	2C ₁	3C ₂	4C ₃
PROFUNDIDAD (CM)		0-14	14-63	63-115	115-200
HUMEDAD		Seco	Seco	Seco	Seco
PRESENCIA DE RAÍCES		Abundantes	Frecuentes	Comunes	Pocas
REACCIÓN AL HCL		Ligera	Moderada	Moderada	Moderada
ESTRUCTURA	TIPO	Bloques subangulares	Bloques subangulares	Grano suelto	-
	CLASE	Mediana	Fina	-	-
	GRADO	Moderado	Moderado	-	-
FRAGMENTOS GRUESOS		-	Con poca grava	Con grava	Grava
CONSISTENCIA		Ligeramente duro	Blando	Suelto	-
OBSERVACIONES		-	-	-	-

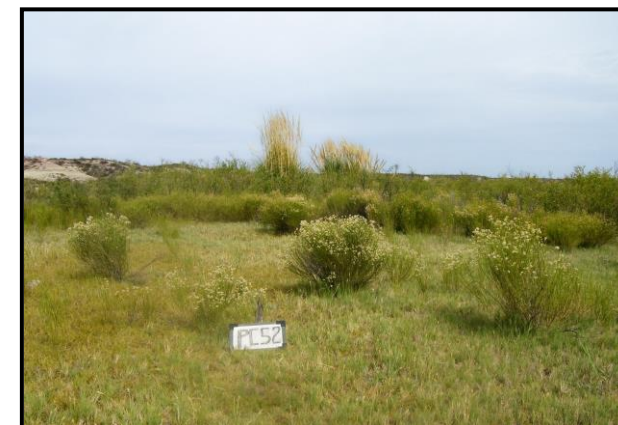
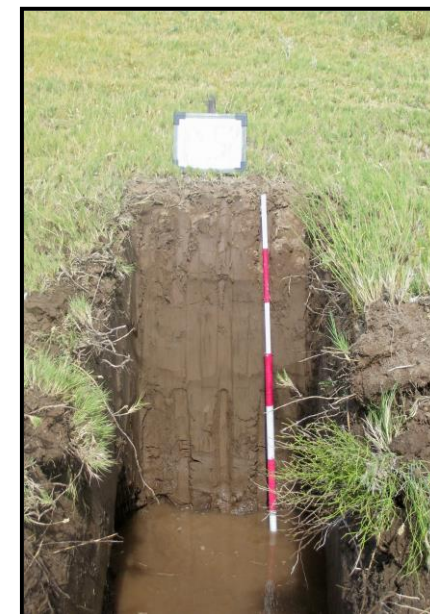
Descripción morfológica Perfil N° PC 52

- ◆ Ubicación (Gauss Kruger, Posgar '94): 5753910.35 S; 3399891.33 O.
- ◆ Posición fisiográfica: Planicie aluvial.
- ◆ Topografía del terreno circundante: Plano cóncavo.
- ◆ Vegetación dominante: Pichana, cortadera, chilca, pelo de chancho.
- ◆ Cobertura vegetal (%): 90.
- ◆ Pedregosidad (%): 0.
- ◆ Profundidad efectiva (cm): 130.
- ◆ Clase Natural de Drenaje: Pobremente drenado.

HORIZONTE		A	C ₁	C ₂	-
PROFUNDIDAD (CM)		0-12	12-71	71-130	130 +
HUMEDAD		Húmedo	Húmedo	Mojado	-
PRESENCIA DE RAÍCES		Abundantes	Frecuentes	Frecuentes	-
REACCIÓN AL HCL		Ligera	Ligera	Ligera	-
ESTRUCTURA	TIPO	Bloques subangulares	Bloques subangulares	Masivo	-
	CLASE	Mediana	Mediana	-	-
	GRADO	Moderado	Moderado	-	-
FRAGMENTOS GRUESOS		-	-	-	-
CONSISTENCIA		Friable	Friable	No adhesivo, no plástico	-
OBSERVACIONES		-	Moteados destacados y finos	Signos de gleyzación	Agua freática

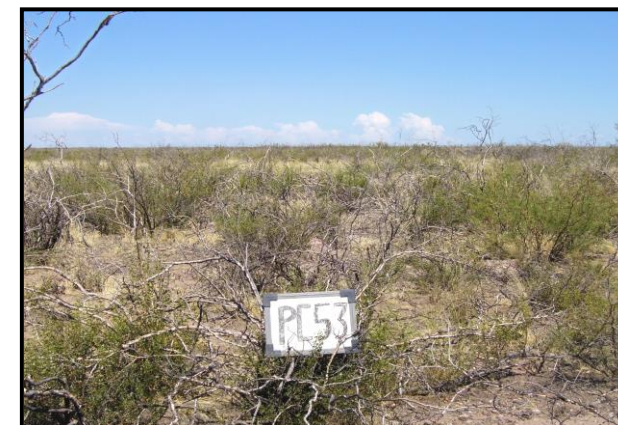
Descripción morfológica Perfil N° PC 53

- ◆ Ubicación (Gauss Kruger, Posgar '94): 5759479.28 S; 3400502.61 O.
- ◆ Posición fisiográfica: Planicie.
- ◆ Topografía del terreno circundante: Plano.
- ◆ Vegetación dominante: Alpataco, jarilla, coirón.
- ◆ Cobertura vegetal (%): 20.
- ◆ Pedregosidad (%): 20.
- ◆ Profundidad efectiva (cm): 49.
- ◆ Clase Natural de Drenaje: Algo excesivamente drenado.

HORIZONTE		A	2C ₁	3C ₂	4C ₃	5C ₄	6C ₅
PROFUNDIDAD (CM)		0-10	10-49	49-102	102-125	125-153	153-200
HUMEDAD		Seco	Seco	Seco	Seco	Seco	Seco
PRESENCIA DE RAÍCES		Abundantes	Frecuentes	Comunes	Comunes	Pocas	Pocas
REACCIÓN AL HCL		Negativa	Ligera	Ligera	Ligera	Ligera	Negativa
ESTRUCTURA	TIPO	Bloques subangulares	Bloques subangulares	-	Grano suelto	-	Grano suelto
	CLASE	Mediana	Mediana	-	-	-	-
	GRADO	Débil	Moderado	-	-	-	-
FRAGMENTOS GRUESOS		-	-	Grava	-	Grava	-
CONSISTENCIA		Blando	Blando	-	Suelto	-	Suelto
OBSERVACIONES		-	-	-	-	-	-

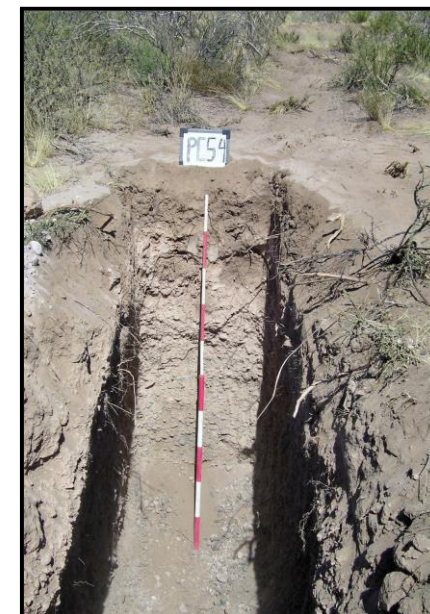
Descripción morfológica Perfil N° PC 54

- ◆ Ubicación (Gauss Kruger, Posgar '94): 5760169.51 S; 3400445.34 O.
- ◆ Posición fisiográfica: Planicie.
- ◆ Topografía del terreno circundante: Plano.
- ◆ Vegetación dominante: Jarilla, alpataco, coirón.
- ◆ Cobertura vegetal (%): 40.
- ◆ Pedregosidad (%): 20.
- ◆ Profundidad efectiva (cm): 56.
- ◆ Clase Natural de Drenaje: Algo excesivamente drenado.

HORIZONTE		A	2C ₁	3C ₂
PROFUNDIDAD (CM)		0-17	17-56	56-200
HUMEDAD		Seco	Seco	Seco
PRESENCIA DE RAÍCES		Abundantes	Frecuentes	Comunes
REACCIÓN AL HCL		Negativa	Moderada	Ligera
ESTRUCTURA	TIPO	Bloques subangulares	Bloques subangulares	-
	CLASE	Gruesa	Mediana	-
	GRADO	Débil	Moderado	-
FRAGMENTOS GRUESOS		-	-	Grava
CONSISTENCIA		Blando	Ligeramente duro	-
OBSERVACIONES		-	-	-

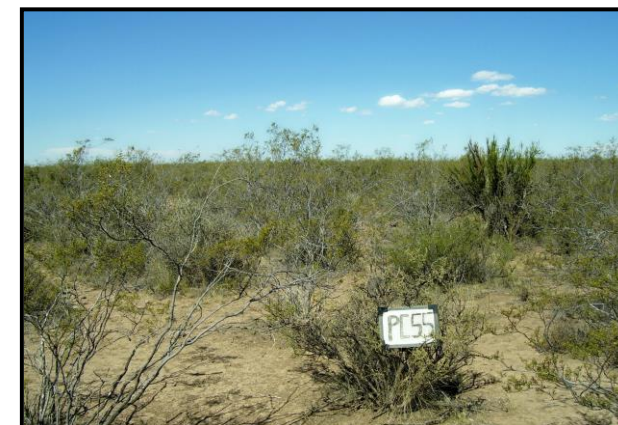
Descripción morfológica Perfil N° PC 55

- ◆ Ubicación (Gauss Kruger, Posgar '94): 5761154.64 S; 3400246.27 O.
- ◆ Posición fisiográfica: Planicie.
- ◆ Topografía del terreno circundante: Plano.
- ◆ Vegetación dominante: Jarilla, molle, matasebo.
- ◆ Cobertura vegetal (%): 60.
- ◆ Pedregosidad (%): 10.
- ◆ Profundidad efectiva (cm): 100.
- ◆ Clase Natural de Drenaje: Bien drenado.

HORIZONTE		A	C ₁	2C ₂	3C _{3x}
PROFUNDIDAD (CM)		0-11	11-37	37-100	100 +
HUMEDAD		Seco	Seco	Seco	Seco
PRESENCIA DE RAÍCES		Frecuentes	Frecuentes	Comunes	Ausentes
REACCIÓN AL HCL		Negativa	Negativa	Ligera	Negativa
ESTRUCTURA	TIPO	Bloques subangulares	Bloques subangulares	Bloques subangulares	Laminar
	CLASE	Gruesa	Mediana	Mediana	Gruesa
	GRADO	Débil	Moderado	Gruesa	Gruesa
FRAGMENTOS GRUESOS		-	-	-	-
CONSISTENCIA		Blando	Blando	Duro	Muy duro
OBSERVACIONES		-	-	-	-

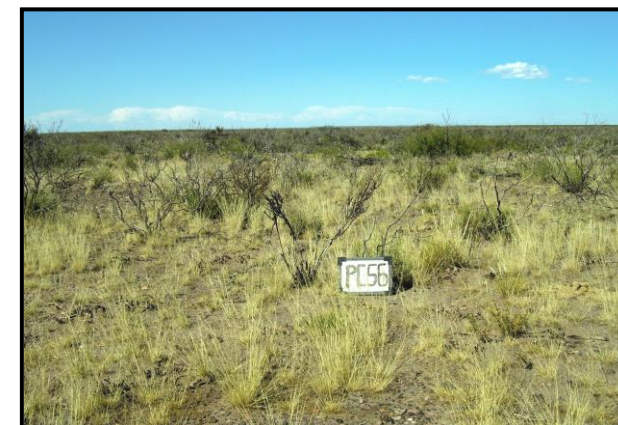
Descripción morfológica Perfil N° PC 56

- ◆ Ubicación (Gauss Kruger, Posgar '94): 5762022.38 S; 3399968.78 O.
- ◆ Posición fisiográfica: Planicie.
- ◆ Topografía del terreno circundante: Plano.
- ◆ Vegetación dominante: Coirón, jarilla, matasebo.
- ◆ Cobertura vegetal (%): 20.
- ◆ Pedregosidad (%): 40.
- ◆ Profundidad efectiva (cm): 22.
- ◆ Clase Natural de Drenaje: Algo excesivamente drenado.

HORIZONTE		A	2C ₁	3C ₂
PROFUNDIDAD (CM)		0-8	8-22	22-200
HUMEDAD		Seco	Seco	Seco
PRESENCIA DE RAÍCES		Frecuentes	Frecuentes	Pocas
REACCIÓN AL HCL		Negativa	Ligera	Ligera
ESTRUCTURA	TIPO	Bloques subangulares	Bloques subangulares	-
	CLASE	Gruesa	Mediana	-
	GRADO	Débil	Moderado	-
FRAGMENTOS GRUESOS		-	Con poca grava	Grava
CONSISTENCIA		Blando	Blando	-
OBSERVACIONES		-	-	-

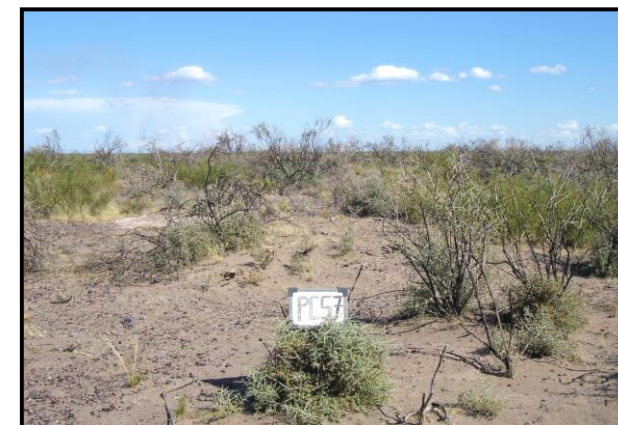
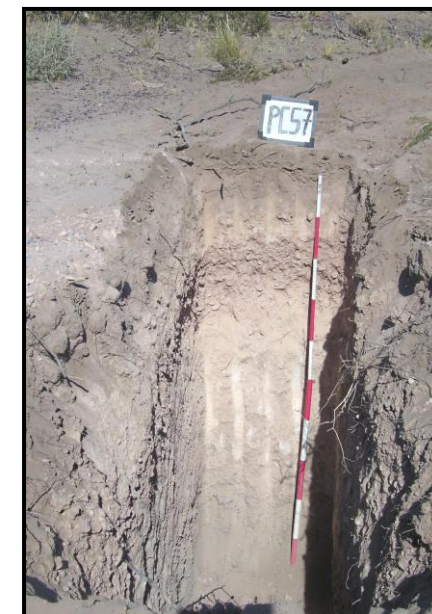
Descripción morfológica Perfil N° PC 57

- ◆ Ubicación (Gauss Kruger, Posgar '94): 5763162.29 S; 3399738.27 O.
- ◆ Posición fisiográfica: Planicie.
- ◆ Topografía del terreno circundante: Plano.
- ◆ Vegetación dominante: Jarilla, alpataco, chilladora.
- ◆ Cobertura vegetal (%): 20.
- ◆ Pedregosidad (%): 20.
- ◆ Profundidad efectiva (cm): 42.
- ◆ Clase Natural de Drenaje: Bien drenado.

HORIZONTE		A	2C ₁	3C ₂	4C ₃	5C ₄	6C ₅
PROFUNDIDAD (CM)		0-14	14-42	42-67	67-99	99-155	155-200
HUMEDAD		Seco	Seco	Seco	Seco	Seco	Seco
PRESENCIA DE RAÍCES		Frecuentes	Frecuentes	Frecuentes	Comunes	Ausentes	Ausentes
REACCIÓN AL HCL		Negativa	Moderada	Moderada	Moderada	Ligera	Negativa
ESTRUCTURA	TIPO	Bloques subangulares	Bloques subangulares	-	Bloques subangulares	Bloques subangulares	-
	CLASE	Gruesa	Gruesa	-	Fina	Mediana	-
	GRADO	Débil	Moderado	-	Muy débil	Débil	-
FRAGMENTOS GRUESOS		-	Con poca grava	Grava	Con poca grava	-	Grava
CONSISTENCIA		Blando	Blando	-	Blando	Ligeramente duro	-
OBSERVACIONES		-	-	-	-	-	-

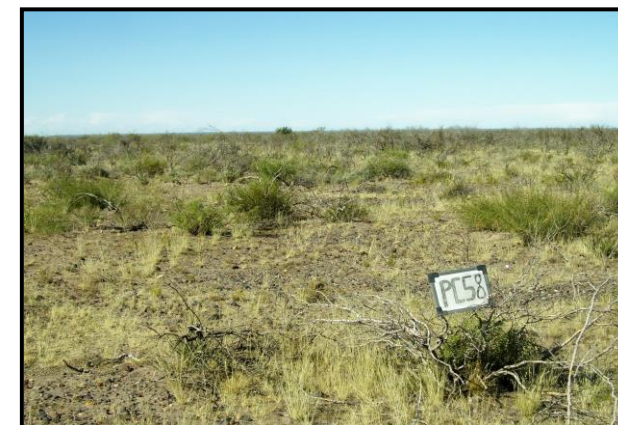
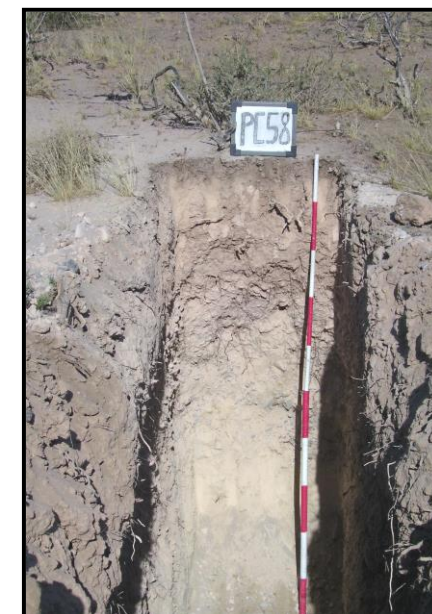
Descripción morfológica Perfil N° PC 58

- ◆ Ubicación (Gauss Kruger, Posgar '94): 5763833.47 S; 3399617.21 O.
- ◆ Posición fisiográfica: Planicie.
- ◆ Topografía del terreno circundante: Plano.
- ◆ Vegetación dominante: Jarilla, alpataco, coirón.
- ◆ Cobertura vegetal (%): 20.
- ◆ Pedregosidad (%): 40.
- ◆ Profundidad efectiva (cm): 56.
- ◆ Clase Natural de Drenaje: Algo excesivamente drenado.

HORIZONTE		A	2C ₁	3C ₂	4C ₃
PROFUNDIDAD (CM)		0-10	10-56	56-118	118-200
HUMEDAD		Seco	Seco	Seco	Seco
PRESENCIA DE RAÍCES		Abundantes	Frecuentes	Comunes	Pocas
REACCIÓN AL HCL		Negativa	Moderada	Ligera	Negativa
ESTRUCTURA	TIPO	Bloques subangulares	Bloques subangulares	-	Bloques subangulares
	CLASE	Gruesa	Mediana	-	Mediana
	GRADO	Débil	Moderado	-	Débil
FRAGMENTOS GRUESOS		-	-	Grava	-
CONSISTENCIA		Blando	Ligeramente duro	-	Duro
OBSERVACIONES		-	-	-	-

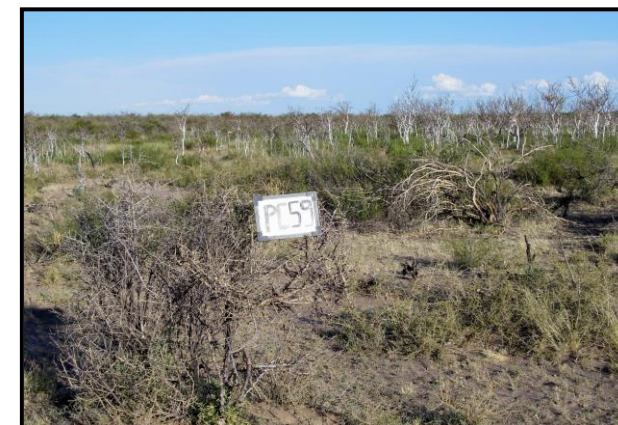
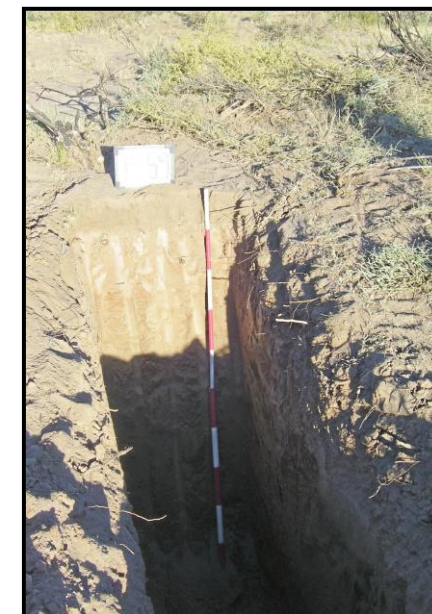
Descripción morfológica Perfil N° PC 59

- ◆ Ubicación (Gauss Kruger, Posgar '94): 5765004.31 S; 3399509.29 O.
- ◆ Posición fisiográfica: Bajo.
- ◆ Topografía del terreno circundante: Plano cóncavo.
- ◆ Vegetación dominante: Jarilla, piquillín, alpataco.
- ◆ Cobertura vegetal (%): 30.
- ◆ Pedregosidad (%): 10.
- ◆ Profundidad efectiva (cm): 200.
- ◆ Clase Natural de Drenaje: Bien drenado.

HORIZONTE		A	2C ₁	3C ₂	4C ₃	5C ₄
PROFUNDIDAD (CM)		0-15	15-101	101-153	153-175	175-200
HUMEDAD		Seco	Fresco	Fresco	Húmedo	Húmedo
PRESENCIA DE RAÍCES		Abundantes	Pocas	Pocas	Ausentes	Ausentes
REACCIÓN AL HCL		Negativa	Ligera	Ligera	Ligera	Fuerte
ESTRUCTURA	TIPO	Bloques subangulares	Bloques subangulares	Bloques subangulares	Bloques subangulares	Bloques subangulares
	CLASE	Gruesa	Fina	Mediana	Mediana	Mediana
	GRADO	Débil	Fuerte	Moderado	Moderado	Moderado
FRAGMENTOS GRUESOS		-	-	-	-	Con grava
CONSISTENCIA		Blando	Ligeramente duro	Ligeramente duro	Friable	Muy friable
OBSERVACIONES		-	-	Pústulas salinas		-

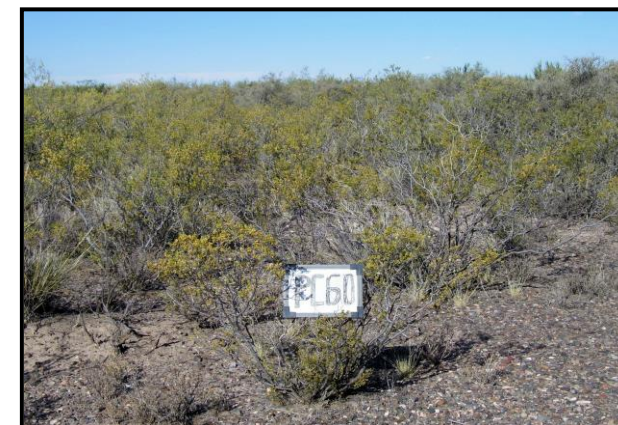
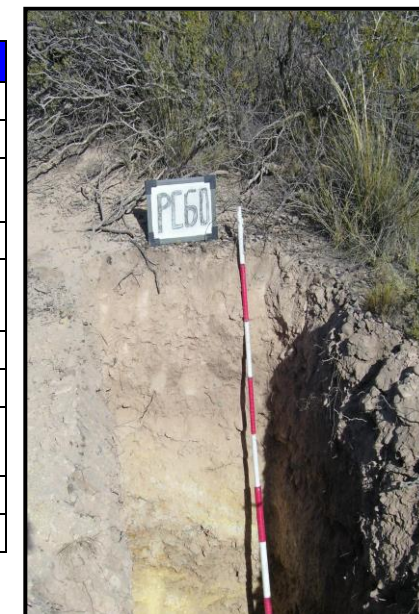
Descripción morfológica Perfil N° PC 60

- ◆ Ubicación (Gauss Kruger, Posgar '94): 5764049.51 S; 3398922.67 O.
- ◆ Posición fisiográfica: Planicie.
- ◆ Topografía del terreno circundante: Plano.
- ◆ Vegetación dominante: Jarilla, coirón.
- ◆ Cobertura vegetal (%): 50.
- ◆ Pedregosidad (%): 70.
- ◆ Profundidad efectiva (cm): 65.
- ◆ Clase Natural de Drenaje: Bien drenado.

HORIZONTE		A	2C ₁	3C ₂	4C _{3X}	5C ₅	6C _{6X}	7C ₇
PROFUNDIDAD (CM)		0-10	10-39	39-65	65-86	86-114	114-137	137-200
HUMEDAD		Seco	Seco	Seco	Seco	Seco	Seco	Fresco
PRESENCIA DE RAÍCES		Abundantes	Frecuentes	Frecuentes	Ausentes	Ausentes	Ausentes	Ausentes
REACCIÓN AL HCL		Negativa	Ligera	Ligera	Negativa	Negativa	Negativa	Negativa
ESTRUCTURA	TIPO	Bloques subangulares	Bloques subangulares	Bloques subangulares	Bloques subangulares	Bloques subangulares	-	Bloques subangulares
	CLASE	Gruesa	Mediana	Fina	Mediana	Fina	-	Mediana
	GRADO	Débil	Moderado	Muy débil	-	Débil	-	Moderado
FRAGMENTOS GRUESOS		-	Con poca grava	Con poca grava	-	-	-	-
CONSISTENCIA		Blando	Blando	Blando	Muy duro	Blando	Muy duro	Duro
OBSERVACIONES		-	-	-	Arenisca	-	Arenisca	-

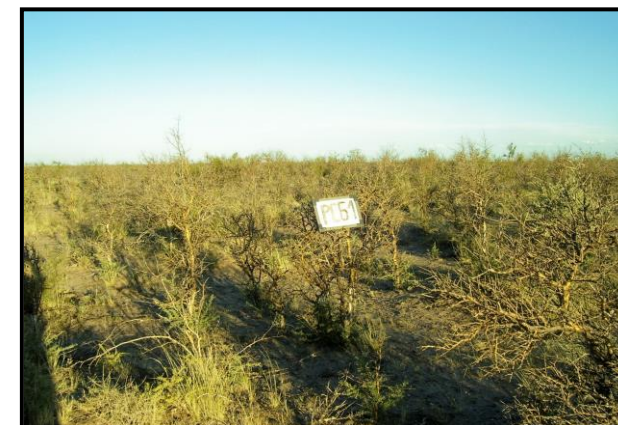
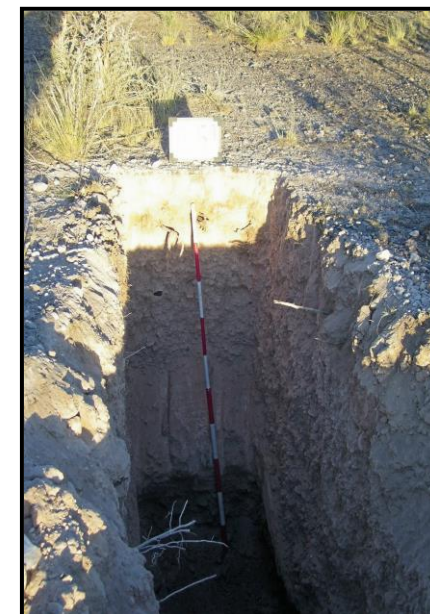
Descripción morfológica Perfil N° PC 61

- ◆ Ubicación (Gauss Kruger, Posgar '94): 5766130.61 S; 3400003.52 O.
- ◆ Posición fisiográfica: Planicie.
- ◆ Topografía del terreno circundante: Plano.
- ◆ Vegetación dominante: Chañar, alpataco, coirón.
- ◆ Cobertura vegetal (%): 40.
- ◆ Pedregosidad (%): 20.
- ◆ Profundidad efectiva (cm): 39.
- ◆ Clase Natural de Drenaje: Algo excesivamente drenado.

HORIZONTE		A	2C ₁	3C ₂
PROFUNDIDAD (CM)		0-12	12-39	39-200
HUMEDAD		Seco	Fresco	Fresco
PRESENCIA DE RAÍCES		Frecuentes	Frecuentes	Frecuentes
REACCIÓN AL HCL		Negativa	Moderada	Moderada
ESTRUCTURA	TIPO	Bloques subangulares	Bloques subangulares	-
	CLASE	Mediana	Mediana	-
	GRADO	Débil	Moderado	-
FRAGMENTOS GRUESOS		-	-	Grava
CONSISTENCIA		Blando	Blando	-
OBSERVACIONES		-	-	-

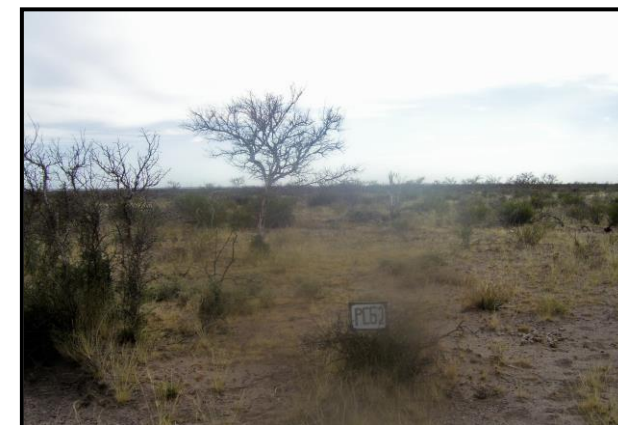
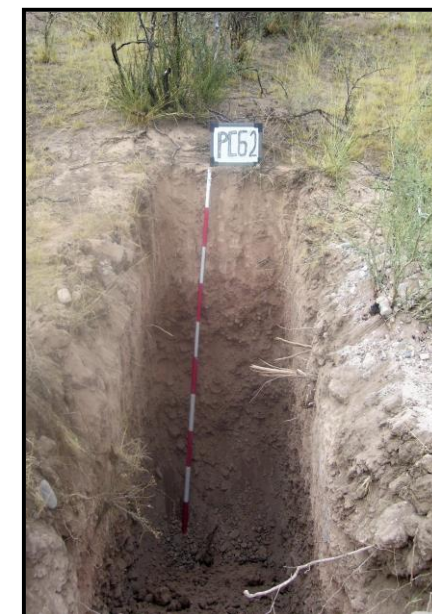
Descripción morfológica Perfil N° PC 62

- ◆ Ubicación (Gauss Kruger, Posgar '94): 5766998.62 S; 3400399.51 O.
- ◆ Posición fisiográfica: Planicie.
- ◆ Topografía del terreno circundante: Plano.
- ◆ Vegetación dominante: Jarilla, alpataco, coirón.
- ◆ Cobertura vegetal (%): 30.
- ◆ Pedregosidad (%): 10.
- ◆ Profundidad efectiva (cm): 67.
- ◆ Clase Natural de Drenaje: Moderadamente bien drenado.

HORIZONTE		A	C ₁	2C ₂	3C ₃
PROFUNDIDAD (CM)		0-12	12-43	43-67	67-200
HUMEDAD		Seco	Seco	Seco	Seco
PRESENCIA DE RAÍCES		Abundantes	Frecuentes	Frecuentes	Frecuentes
REACCIÓN AL HCL		Negativa	Ligera	Ligera	Ligera
ESTRUCTURA	TIPO	Bloques subangulares	Bloques subangulares	Bloques subangulares	-
	CLASE	Gruesa	Mediana	Fina	-
	GRADO	Moderado	Moderado	Moderado	-
FRAGMENTOS GRUESOS		-	-	Con grava	Grava
CONSISTENCIA		Blando	Blando	Blando	-
OBSERVACIONES		-	-	-	-

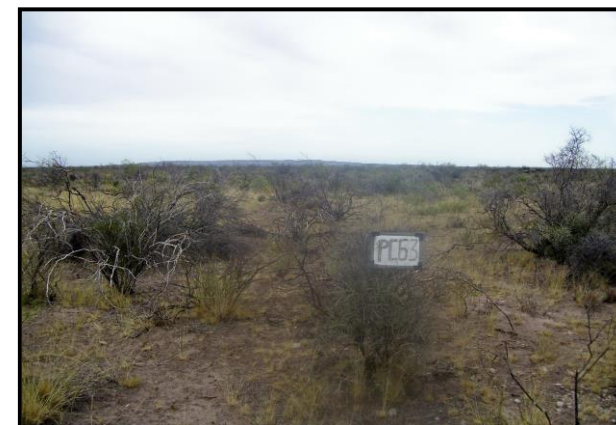
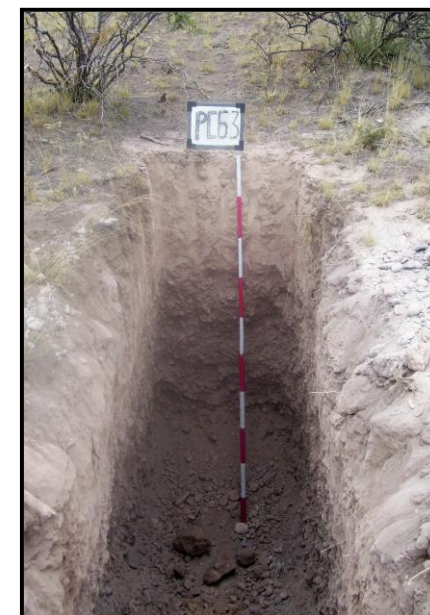
Descripción morfológica Perfil N° PC 63

- ◆ Ubicación (Gauss Kruger, Posgar '94): 5767633.32 S; 3400626.44 O.
- ◆ Posición fisiográfica: Planicie.
- ◆ Topografía del terreno circundante: Plano.
- ◆ Vegetación dominante: Jarilla, coirón, alpataco.
- ◆ Cobertura vegetal (%): 30.
- ◆ Pedregosidad (%): 10.
- ◆ Profundidad efectiva (cm): 67.
- ◆ Clase Natural de Drenaje: Algo excesivamente drenado.

HORIZONTE		A	2C ₁	3C ₂
PROFUNDIDAD (CM)		0-13	13-67	67-200
HUMEDAD		Seco	Seco	Seco
PRESENCIA DE RAÍCES		Abundantes	Frecuentes	Frecuentes
REACCIÓN AL HCL		Negativa	Moderada	Moderada
ESTRUCTURA	TIPO	Bloques subangulares	Bloques subangulares	-
	CLASE	Mediana	Mediana	-
	GRADO	Muy débil	Moderado	-
FRAGMENTOS GRUESOS		-	Con poca grava	Grava
CONSISTENCIA		Blando	Blando	-
OBSERVACIONES		-	-	-

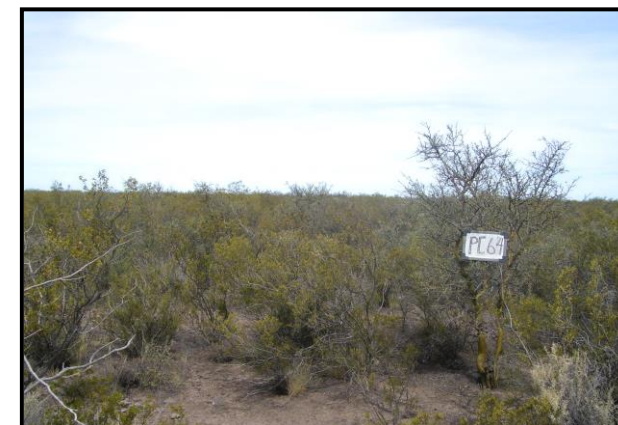
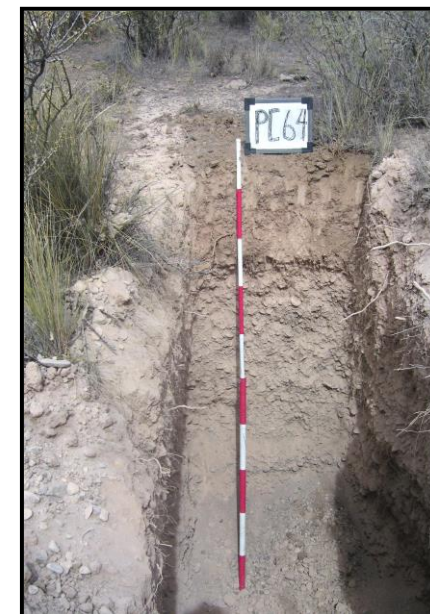
Descripción morfológica Perfil N° PC 64

- ◆ Ubicación (Gauss Kruger, Posgar '94): 5767705.20 S, 3398951.15 O.
- ◆ Posición fisiográfica: Planicie.
- ◆ Topografía del terreno circundante: Plano.
- ◆ Vegetación dominante: Jarilla, chañar, zampa.
- ◆ Cobertura vegetal (%): 50.
- ◆ Pedregosidad (%): 5.
- ◆ Profundidad efectiva (cm): 41.
- ◆ Clase Natural de Drenaje: Algo excesivamente drenado.

HORIZONTE		A	2C ₁	3C ₂
PROFUNDIDAD (CM)		0-12	12-41	41-200
HUMEDAD		Seco	Seco	Seco
PRESENCIA DE RAÍCES		Abundantes	Abundantes	Abundantes
REACCIÓN AL HCL		Negativa	Ligera	Moderada
ESTRUCTURA	TIPO	Bloques subangulares	Bloques subangulares	-
	CLASE	Fina	Fina	-
	GRADO	Débil	Moderado	-
FRAGMENTOS GRUESOS		-	Con poca grava	Grava
CONSISTENCIA		Blando	Blando	-
OBSERVACIONES		-	-	-

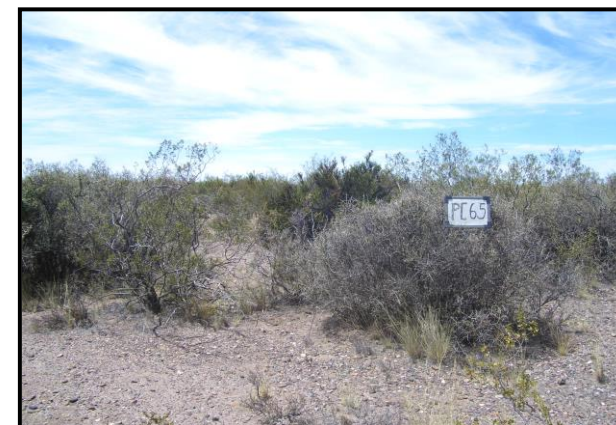
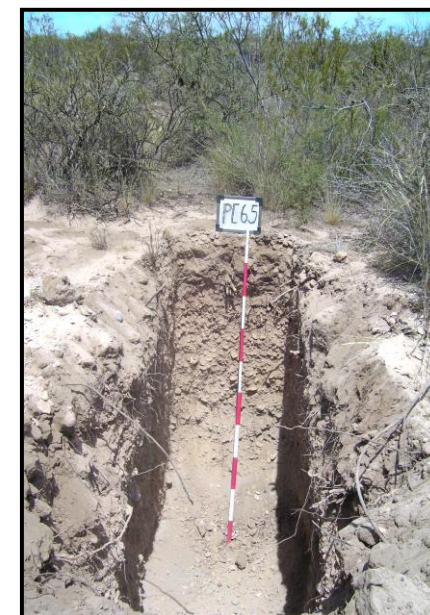
Descripción morfológica Perfil N° PC 65

- ◆ Ubicación (Gauss Kruger, Posgar '94): 5767029.36 S, 3398615.27.O.
- ◆ Posición fisiográfica: Planicie.
- ◆ Topografía del terreno circundante: Plano.
- ◆ Vegetación dominante: Matasebo, jarilla.
- ◆ Cobertura vegetal (%): 40.
- ◆ Pedregosidad (%): 20.
- ◆ Profundidad efectiva (cm): 44.
- ◆ Clase Natural de Drenaje: Algo Excesivamente drenado.

HORIZONTE		A	C ₁	2C ₂
PROFUNDIDAD (CM)		0-10	10-44	44-200
HUMEDAD		Seco	Seco	Seco
PRESENCIA DE RAÍCES		Abundantes	Abundantes	Frecuentes
REACCIÓN AL HCL		Negativa	Ligera	Ligera
ESTRUCTURA	TIPO	Bloques subangulares	Bloques subangulares	-
	CLASE	Mediana	Mediana	-
	GRADO	Débil	Moderado	-
FRAGMENTOS GRUESOS		-	Con poca grava	Grava
CONSISTENCIA		Blando	Blando	-
OBSERVACIONES		-	-

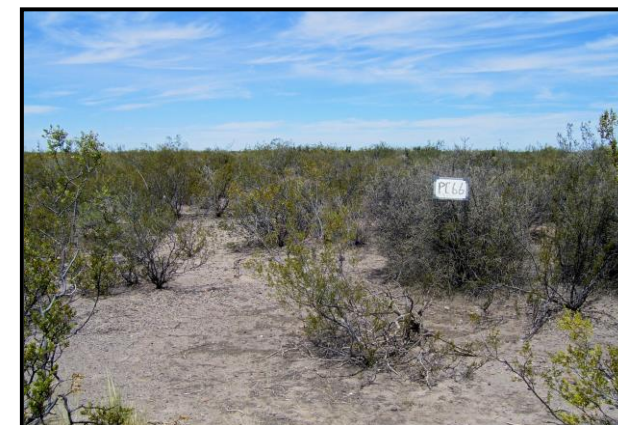
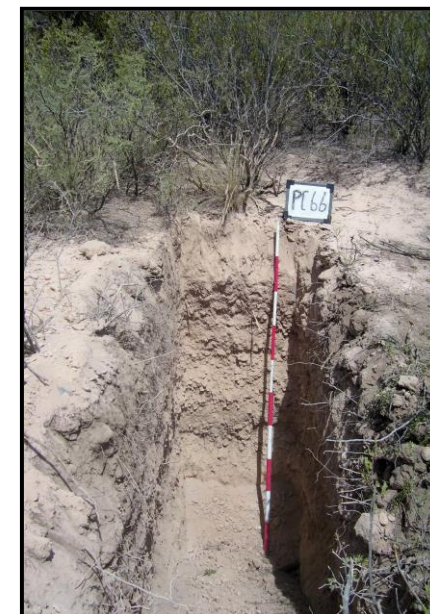
Descripción morfológica Perfil N° PC 66

- ◆ Ubicación (Gauss Kruger, Posgar '94): 5766126.36 S, 3398256.33 O.
- ◆ Posición fisiográfica: Planicie.
- ◆ Topografía del terreno circundante: Plano.
- ◆ Vegetación dominante: Jarilla, alpataco, piquillín.
- ◆ Cobertura vegetal (%): 40.
- ◆ Pedregosidad (%): 10.
- ◆ Profundidad efectiva (cm): 80.
- ◆ Clase Natural de Drenaje: Bien drenado.

HORIZONTE		A	C ₁	2C ₂	3C ₃	4C ₄
PROFUNDIDAD (CM)		0-13	13-45	45-80	80-144	144-200
HUMEDAD		Seco	Seco	Seco	Seco	Fresco
PRESENCIA DE RAÍCES		Abundantes	Frecuentes	Frecuentes	Comunes	Pocas
REACCIÓN AL HCL		Negativa	Ligera	Ligera	Moderada	Moderada
ESTRUCTURA	TIPO	Bloques subangulares	Bloques subangulares	Bloques subangulares	-	Bloques subangulares
	CLASE	Gruesa	Mediana	Mediana	-	Fina
	GRADO	Débil	Moderado	Moderado	-	Débil
FRAGMENTOS GRUESOS		-	-	Con poca grava	Grava	-
CONSISTENCIA		Blando	Blando	Blando	-	Suelto
OBSERVACIONES		-	-	-	-	-

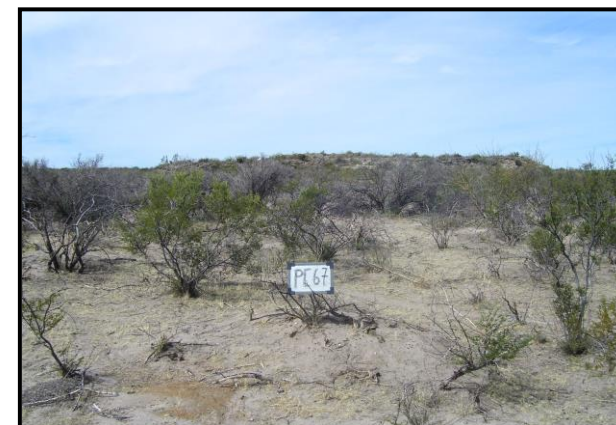
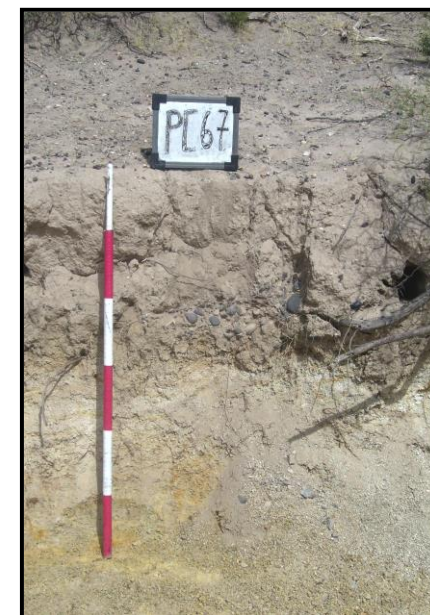
Descripción morfológica Perfil N° PC 67

- ◆ Ubicación (Gauss Kruger, Posgar '94): 5765593.64 S, 3398032.73 O.
- ◆ Posición fisiográfica: Bajada.
- ◆ Topografía del terreno circundante: Plano.
- ◆ Vegetación dominante: Jarilla, alpataco.
- ◆ Cobertura vegetal (%): 30.
- ◆ Pedregosidad (%): 10.
- ◆ Profundidad efectiva (cm): 150.
- ◆ Clase Natural de Drenaje: Bien drenado.

HORIZONTE		C ₁	2C ₂	3C ₃
PROFUNDIDAD (CM)		0-52	52-88	88-120+
HUMEDAD		Seco	Seco	Fresco
PRESENCIA DE RAÍCES		Frecuentes	Frecuentes	Ausentes
REACCIÓN AL HCL		Ligera	Ligera	Negativa
ESTRUCTURA	TIPO	Bloques subangulares	Bloques subangulares	Bloques subangulares
	CLASE	Mediana	Mediana	Fina
	GRADO	Débil	Débil	Fuerte
FRAGMENTOS GRUESOS		Con poca grava	Con poca grava	-
CONSISTENCIA		Blando	Blando	Firme
OBSERVACIONES		-	-	-

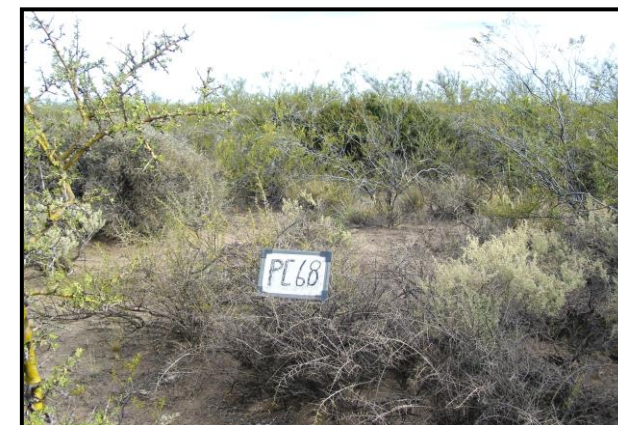
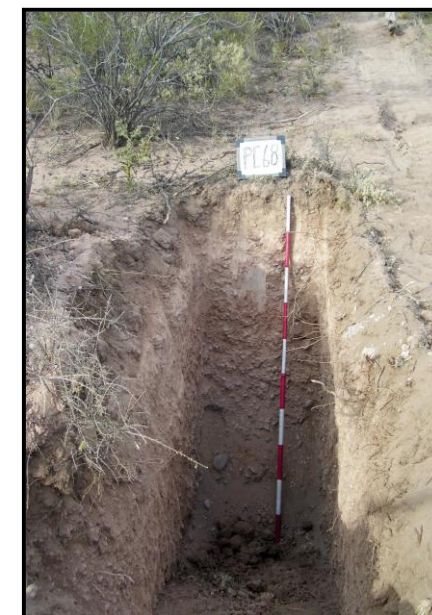
Descripción morfológica Perfil N° PC 68

- ◆ Ubicación (Gauss Kruger, Posgar '94): 5767810.71 S, 3398082.40 O.
- ◆ Posición fisiográfica: Planicie.
- ◆ Topografía del terreno circundante: Plano.
- ◆ Vegetación dominante: Molle, zampa, jarilla, coirón.
- ◆ Cobertura vegetal (%): 40.
- ◆ Pedregosidad (%): 10.
- ◆ Profundidad efectiva (cm): 66.
- ◆ Clase Natural de Drenaje: Algo excesivamente drenado.

HORIZONTE		A	2C ₁	2C ₂	3C ₃
PROFUNDIDAD (CM)		0-12	12-30	30-66	66-200
HUMEDAD		Seco	Fresco	Fresco	Seco
PRESENCIA DE RAÍCES		Abundantes	Frecuentes	Pocas	Pocas
REACCIÓN AL HCL		Negativa	Ligera	Moderada	Moderada
ESTRUCTURA	TIPO	Bloques subangulares	Bloques subangulares	Bloques subangulares	-
	CLASE	Gruesa	Mediana	Mediana	-
	GRADO	Muy débil	Moderado	Débil	-
FRAGMENTOS GRUESOS		-	-	Con grava	Grava
CONSISTENCIA		Blando	Blando	Blando	-
OBSERVACIONES		-	-	-	-

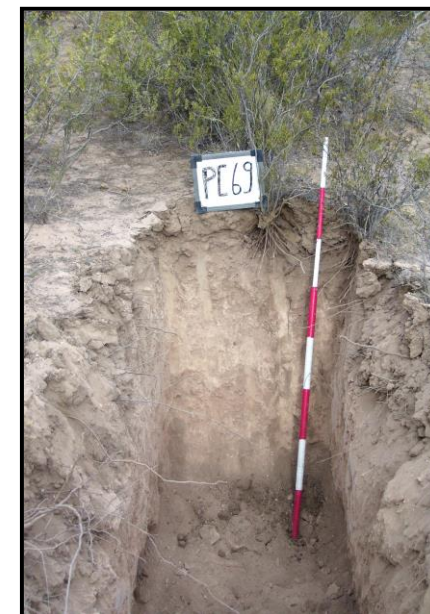
Descripción morfológica Perfil N° PC 69

- ◆ Ubicación (Gauss Kruger, Posgar '94): 5768629.32 S, 3398086.29 O.
- ◆ Posición fisiográfica: Planicie.
- ◆ Topografía del terreno circundante: Plano.
- ◆ Vegetación dominante: Jarilla, coirón.
- ◆ Cobertura vegetal (%): 30.
- ◆ Pedregosidad (%): 10.
- ◆ Profundidad efectiva (cm): 150.
- ◆ Clase Natural de Drenaje: Bien drenado.

HORIZONTE		A	C ₁	2C ₂	3C ₃	4C _{4x}
PROFUNDIDAD (CM)		0-12	12-29	29-91	91-150	150-200
HUMEDAD		Seco	Seco	Seco	Seco	Seco
PRESENCIA DE RAÍCES		Abundantes	Frecuentes	Frecuentes	Comunes	Ausentes
REACCIÓN AL HCL		Negativa	Ligera	Moderada	Fuerte	Fuerte
ESTRUCTURA	TIPO	Bloques subangulares	Bloques subangulares	Bloques subangulares	Bloques subangulares	-
	CLASE	Gruesa	Mediana	Fina	Fina	-
	GRADO	Débil	Moderado	-	-	-
FRAGMENTOS GRUESOS		-	-	Con poca grava	Con grava	-
CONSISTENCIA		Blando	Blando	Blando	Blando	Muy duro
OBSERVACIONES		-	-	-	-	Arenisca

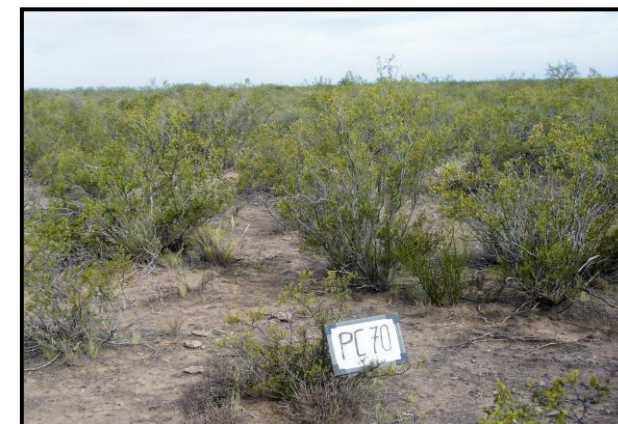
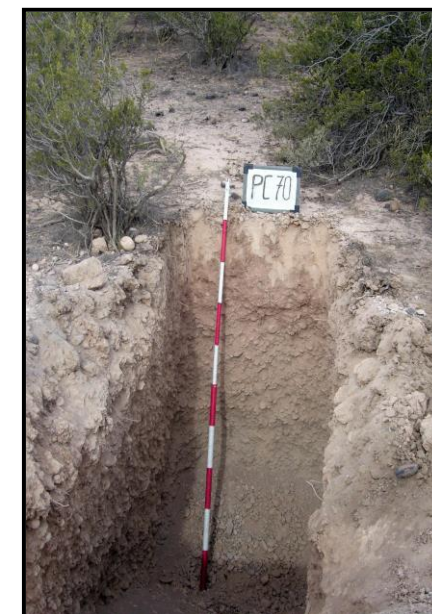
Descripción morfológica Perfil N° PC 70

- ◆ Ubicación (Gauss Kruger, Posgar '94): 5769268.48 S, 3398400.00 O.
- ◆ Posición fisiográfica: Planicie.
- ◆ Topografía del terreno circundante: Plano.
- ◆ Vegetación dominante: Jarilla, alpataco, matasebo.
- ◆ Cobertura vegetal (%): 45.
- ◆ Pedregosidad (%): 10.
- ◆ Profundidad efectiva (cm): 50.
- ◆ Clase Natural de Drenaje: Algo excesivamente drenado.

HORIZONTE		A	C ₁	2C ₂	3C ₂
PROFUNDIDAD (CM)		0-10	10-30	30-50	50-200
HUMEDAD		Fresco	Fresco	Seco	Seco
PRESENCIA DE RAÍCES		Abundantes	Frecuentes	Frecuentes	Frecuentes
REACCIÓN AL HCL		Negativa	Moderada	Moderada	Moderada
ESTRUCTURA	TIPO	Bloques subangulares	Bloques subangulares	Masivo	-
	CLASE	Fina	Fina	-	-
	GRADO	Muy débil	Moderado	-	-
FRAGMENTOS GRUESOS		-	-	Con grava	Grava
CONSISTENCIA		Blando	Blando	Blando	-
OBSERVACIONES		-	-	-	-

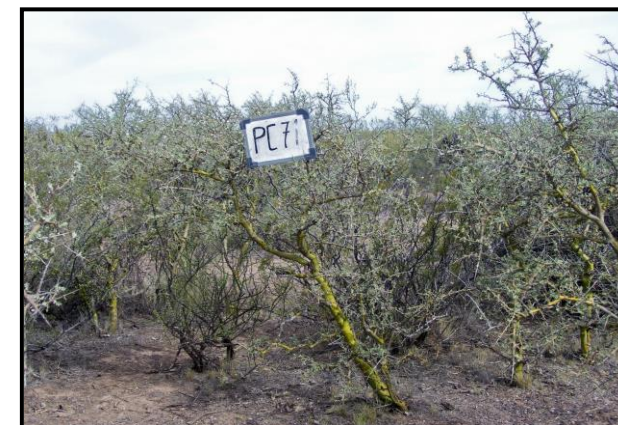
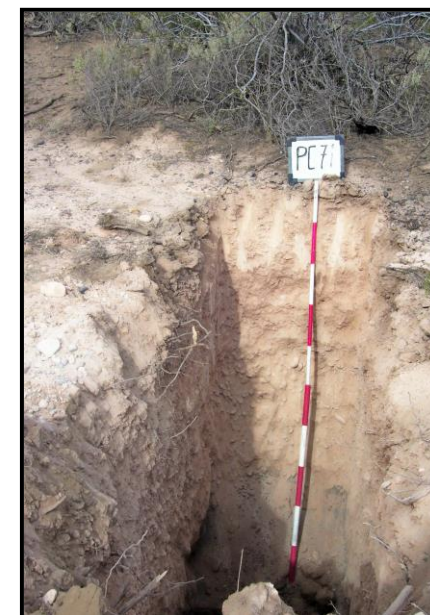
Descripción morfológica Perfil N° PC 71

- ◆ Ubicación (Gauss Kruger, Posgar '94): 5769773.29 S, 3398165.77 O.
- ◆ Posición fisiográfica: Planicie.
- ◆ Topografía del terreno circundante: Plano.
- ◆ Vegetación dominante: Jarilla, chañar, matasebo.
- ◆ Cobertura vegetal (%): 50.
- ◆ Pedregosidad (%): 10.
- ◆ Profundidad efectiva (cm): 79.
- ◆ Clase Natural de Drenaje: Algo excesivamente drenado.

HORIZONTE		A	C ₁	2C ₂	3C ₃
PROFUNDIDAD (CM)		0-11	11-34	34-79	79-200
HUMEDAD		Seco	Seco	Fresco	Seco
PRESENCIA DE RAÍCES		Frecuentes	Pocas	Pocas	Pocas
REACCIÓN AL HCL		Ligera	Moderada	Moderada	Moderada
ESTRUCTURA	TIPO	Bloques subangulares	Bloques subangulares	Bloques subangulares	-
	CLASE	Gruesa	Mediana	Mediana	-
	GRADO	Moderado	Moderado	Moderado	-
FRAGMENTOS GRUESOS		-	-	Con grava	Grava
CONSISTENCIA		Blando	Blando	Blando	-
OBSERVACIONES		-	-	-	-

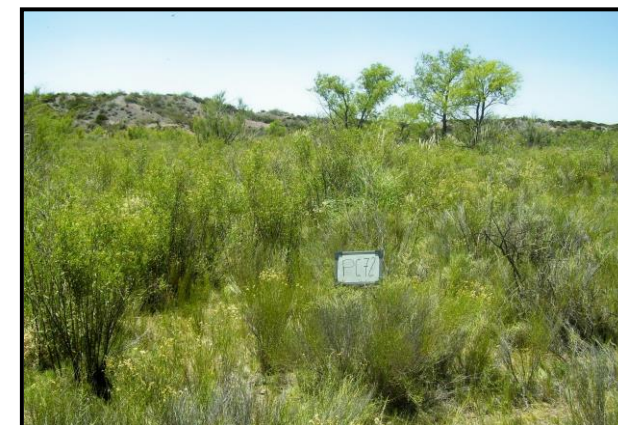
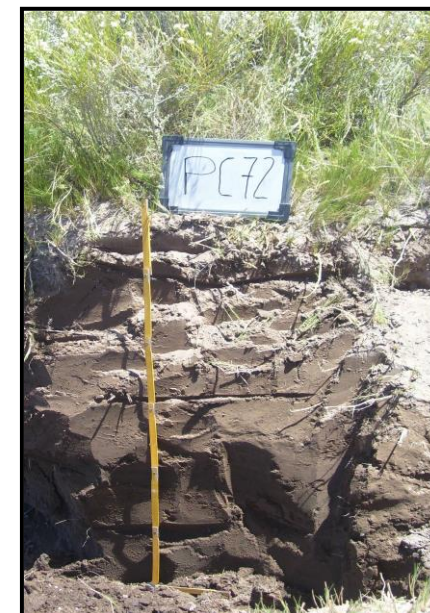
Descripción morfológica Perfil N° PC 72

- ◆ Ubicación (Gauss Kruger, Posgar '94): 5754910.47 S, 3401976.28 O.
- ◆ Posición fisiográfica: Planicie aluvial.
- ◆ Topografía del terreno circundante: Plano.
- ◆ Vegetación dominante: Pichana, chilca, pelo de chancho.
- ◆ Cobertura vegetal (%): 90.
- ◆ Pedregosidad (%): 0.
- ◆ Profundidad efectiva (cm): 150.
- ◆ Clase Natural de Drenaje: Pobremente drenado.

HORIZONTE		A	2C ₁	2C ₂	3C ₃
PROFUNDIDAD (CM)		0 -12	12 – 70	70 – 120	120 - +
HUMEDAD		Fresco	Húmedo	Mojado	Mojado
PRESENCIA DE RAÍCES		Abundantes	Frecuentes	Pocas	Pocas
REACCIÓN AL HCL		-	Ligera	-	-
ESTRUCTURA	TIPO	Laminar	Bloques subangulares	Masivo	Grano suelto
	CLASE	Fina	Mediana		-
	GRADO	Débil	Débil		-
FRAGMENTOS GRUESOS		-	-	-	-
CONSISTENCIA		Blando	Muy friable	Suelto	Suelto
OBSERVACIONES		-	-	Moteados abundantes y destacados	-

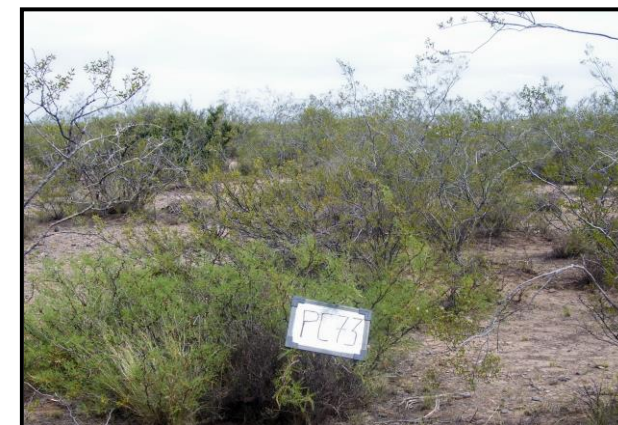
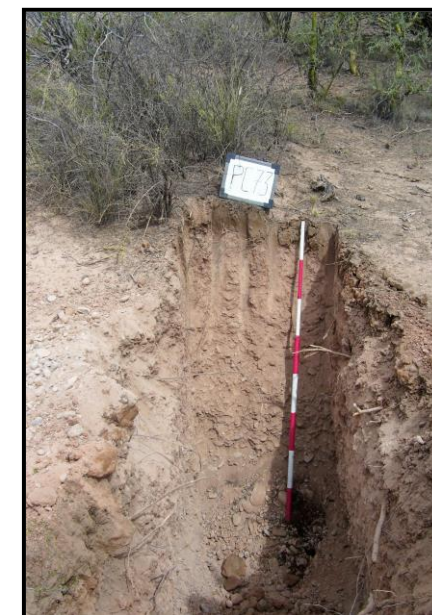
Descripción morfológica Perfil N° PC 73

- ◆ Ubicación (Gauss Kruger, Posgar '94): 5770373.88 S, 3398667.74 O.
- ◆ Posición fisiográfica: Planicie.
- ◆ Topografía del terreno circundante: Plano.
- ◆ Vegetación dominante: Jarilla, alpataco.
- ◆ Cobertura vegetal (%): 40.
- ◆ Pedregosidad (%): 10.
- ◆ Profundidad efectiva (cm): 52.
- ◆ Clase Natural de Drenaje: Algo excesivamente drenado.

HORIZONTE		A	C ₁	2C ₂	3C ₃
PROFUNDIDAD (CM)		0-11	11-34	34-52	52-200
HUMEDAD		Húmedo	Fresco	Fresco	Seco
PRESENCIA DE RAÍCES		Abundantes	Abundantes	Frecuentes	Frecuentes
REACCIÓN AL HCL		Negativa	Ligera	Moderada	Moderada
ESTRUCTURA	TIPO	Bloques subangulares	Bloques angulares	Bloques angulares	-
	CLASE	Gruesa	Mediana	Mediana	-
	GRADO	Débil	Moderado	Moderado	-
FRAGMENTOS GRUESOS		-	Con poca grava	Con grava	Grava
CONSISTENCIA		Muy Friable	Blando	-	-
OBSERVACIONES		-	-	-	-

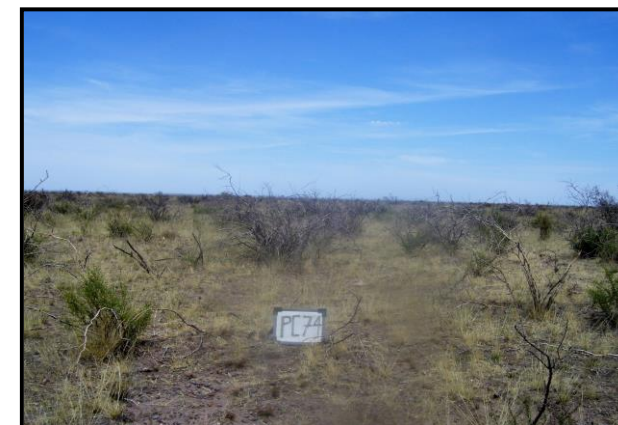
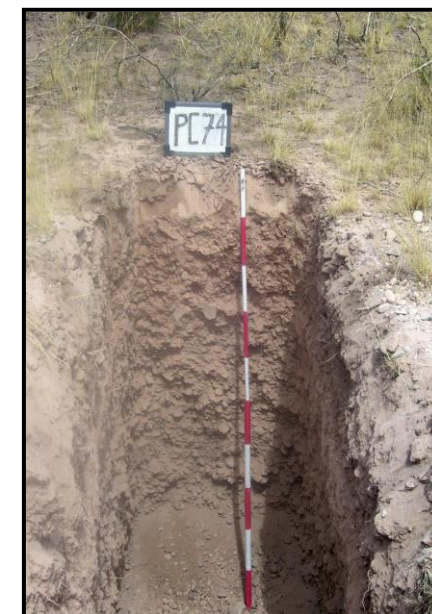
Descripción morfológica Perfil N° PC 74

- ◆ Ubicación (Gauss Kruger, Posgar '94): 5761055.33 S; 3403454.21 O.
- ◆ Posición fisiográfica: Planicie.
- ◆ Topografía del terreno circundante: Plano.
- ◆ Vegetación dominante: Jarilla, coirón, alpataco.
- ◆ Cobertura vegetal (%): 30.
- ◆ Pedregosidad (%): 15.
- ◆ Profundidad efectiva (cm): 34.
- ◆ Clase Natural de Drenaje: Algo excesivamente drenado.

HORIZONTE		A	2C ₁	3C ₂
PROFUNDIDAD (CM)		0-10	10-34	34-200
HUMEDAD		Seco	Seco	Seco
PRESENCIA DE RAÍCES		Abundantes	Abundantes	Frecuentes
REACCIÓN AL HCL		Negativa	Ligera	Moderada
ESTRUCTURA	TIPO	Bloques subangulares	Bloques subangulares	-
	CLASE	Gruesa	Mediana	-
	GRADO	Débil	Moderado	-
FRAGMENTOS GRUESOS		-	-	Grava
CONSISTENCIA		Blando	Blando	-
OBSERVACIONES		-	-	-

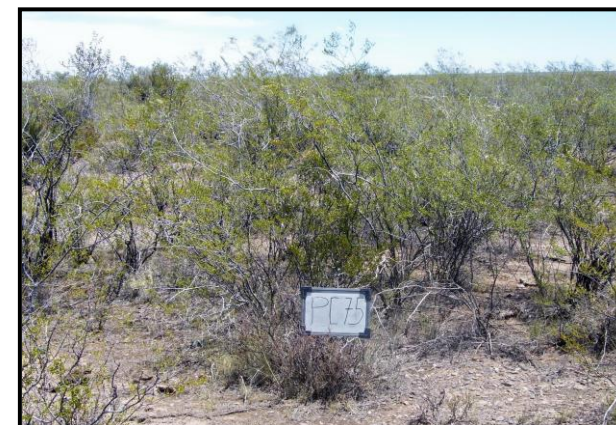
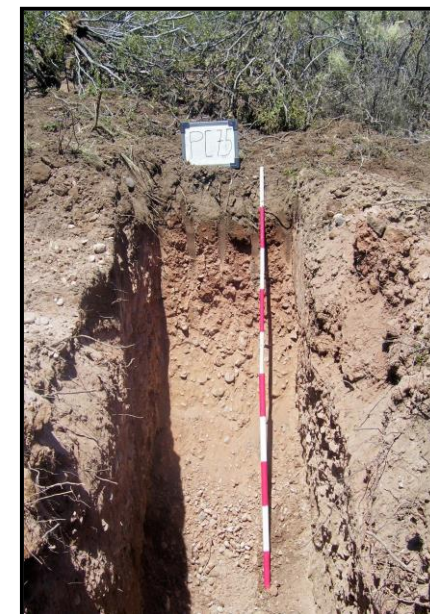
Descripción morfológica Perfil N° PC 75

- ◆ Ubicación (Gauss Kruger, Posgar '94): 5771764.40 S, 3399021.52 O.
- ◆ Posición fisiográfica: Planicie.
- ◆ Topografía del terreno circundante: Plano.
- ◆ Vegetación dominante: Jarilla, mata negra.
- ◆ Cobertura vegetal (%): 55.
- ◆ Pedregosidad (%): 5.
- ◆ Profundidad efectiva (cm): 47.
- ◆ Clase Natural de Drenaje: Bien drenado.

HORIZONTE		A	2C ₁	3C ₂
PROFUNDIDAD (CM)		0 -15	15 – 47	47 – +
HUMEDAD		Húmedo	Fresco	Fresco
PRESENCIA DE RAÍCES		Abundantes	Pocas	Pocas
REACCIÓN AL HCL		Negativa	Moderada	Moderada
ESTRUCTURA	TIPO	Bloques subangulares	Bloques angulares	-
	CLASE	Mediana	Mediana	-
	GRADO	Débil	Moderado	-
FRAGMENTOS GRUESOS		-	Con grava	Grava
CONSISTENCIA		Friable	Blando	-
OBSERVACIONES		-	-	-
