PROYECTO PRODUCTIVO INTEGRAL CASA DE PIEDRA ETAPA IB

INFORME FINAL
Anexo I Suelos

EVALUACIÓN DE LA TIERRA Y ADAPTABILIDAD DE LOS CULTIVOS PARA RIEGO PRESURIZADO

CASA DE PIEDRA ETAPA IB

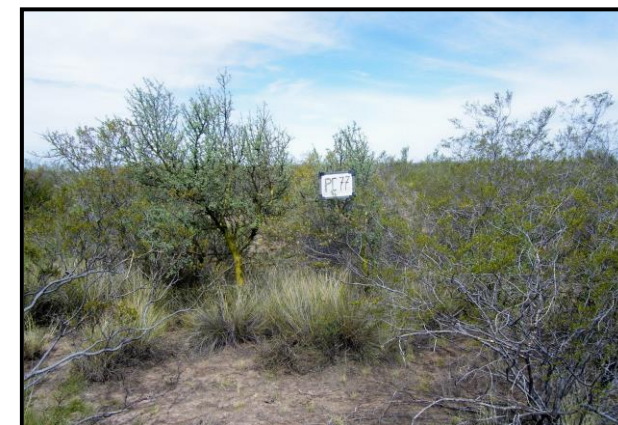
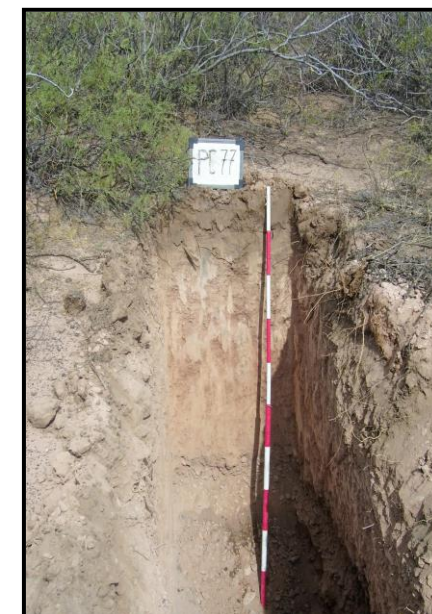
Descripción morfológica Perfil N° PC 77

- ◆ Ubicación (Gauss Kruger, Posgar '94): 5769307.49 S, 3399922.01 O.
- ◆ Posición fisiográfica: Planicie.
- ◆ Topografía del terreno circundante: Plano.
- ◆ Vegetación dominante: Jarilla, alpataco.
- ◆ Cobertura vegetal (%): 60.
- ◆ Pedregosidad (%): 5.
- ◆ Profundidad efectiva (cm): 124.
- ◆ Clase Natural de Drenaje: Algo excesivamente drenado.

HORIZONTE		A	2C ₁	2C ₂	3C ₃
PROFUNDIDAD (CM)		0-16	16-53	53-124	124-200
HUMEDAD		Húmedo	Fresco	Fresco	Fresco
PRESENCIA DE RAÍCES		Abundantes	Frecuentes	Pocas	-
REACCIÓN AL HCL		Negativa	Ligera	Moderada	Moderada
ESTRUCTURA	TIPO	Bloques subangulares	Bloques subangulares	Bloques subangulares	-
	CLASE	Mediana	Fina	Gruesa	-
	GRADO	Débil		Moderado	-
FRAGMENTOS GRUESOS		-	-	Con poca grava	Grava
CONSISTENCIA		Muy friable	Blando	-	-
OBSERVACIONES		-	-	-	-

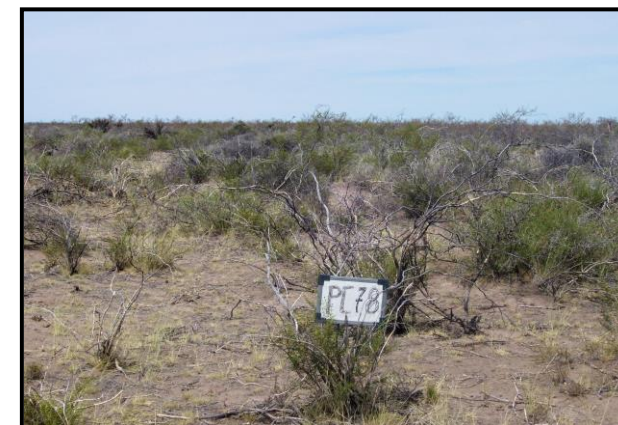
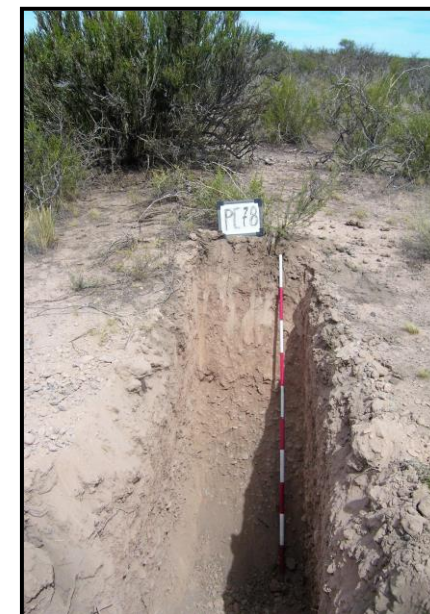
Descripción morfológica Perfil N° PC 78

- ◆ Ubicación (Gauss Kruger, Posgar '94): 5768382.36 S, 3399255.80 O.
- ◆ Posición fisiográfica: Planicie.
- ◆ Topografía del terreno circundante: Plano.
- ◆ Vegetación dominante: Jarilla, alpataco.
- ◆ Cobertura vegetal (%): 30.
- ◆ Pedregosidad (%): 10.
- ◆ Profundidad efectiva (cm): 90.
- ◆ Clase Natural de Drenaje: Bien drenado.

HORIZONTE		A	2C ₁	3C ₂	4C ₃
PROFUNDIDAD (CM)		0-16	16-64	64-90	90-200
HUMEDAD		Fresco	Fresco	Fresco	Fresco
PRESENCIA DE RAÍCES		Abundantes	Frecuentes	Frecuentes	Frecuentes
REACCIÓN AL HCL		Negativa	Ligera	Ligera	Ligera
ESTRUCTURA	TIPO	Bloques subangulares	Bloques subangulares	Bloques subangulares	-
	CLASE	Mediana	Mediana	Mediana	-
	GRADO	Débil	Moderado	Moderado	-
FRAGMENTOS GRUESOS		-	-	Con grava	Grava
CONSISTENCIA		Blando	Blando	Blando	-
OBSERVACIONES		-	-	-	-

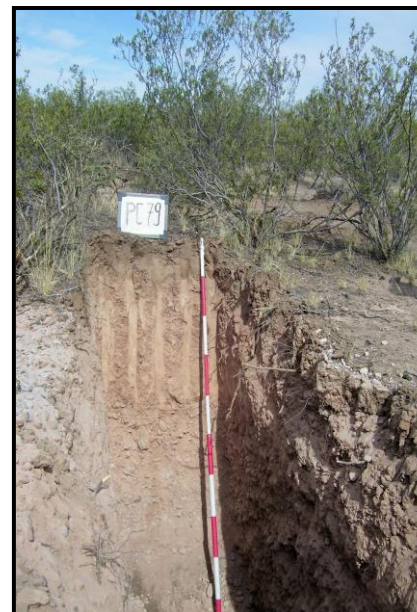
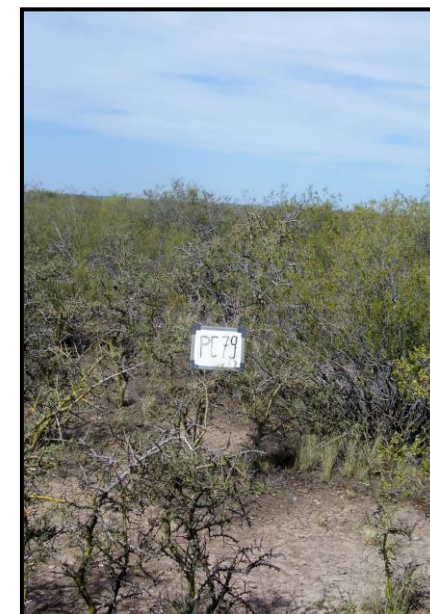
Descripción morfológica Perfil N° PC 79

- ◆ Ubicación (Gauss Kruger, Posgar '94): 5769892.48 S, 3399021.09 O.
- ◆ Posición fisiográfica: Planicie.
- ◆ Topografía del terreno circundante: Plano.
- ◆ Vegetación dominante: Jarilla, chañar, matasebo.
- ◆ Cobertura vegetal (%): 60.
- ◆ Pedregosidad (%): 5.
- ◆ Profundidad efectiva (cm): 200.
- ◆ Clase Natural de Drenaje: Bien drenado.

HORIZONTE		A	2C ₁	3C ₂
PROFUNDIDAD (CM)		0-12	12-58	58-200
HUMEDAD		Húmedo	Fresco	Fresco
PRESENCIA DE RAÍCES		Abundantes	Frecuentes	Frecuentes
REACCIÓN AL HCL		Negativa	Ligera	Moderada
ESTRUCTURA	TIPO	Bloques subangulares	Bloques subangulares	-
	CLASE	Gruesa	Fina	-
	GRADO	Débil	Moderado	-
FRAGMENTOS GRUESOS		-	Con poca grava	Grava
CONSISTENCIA		Friable	Blando	-
OBSERVACIONES		-	-	-

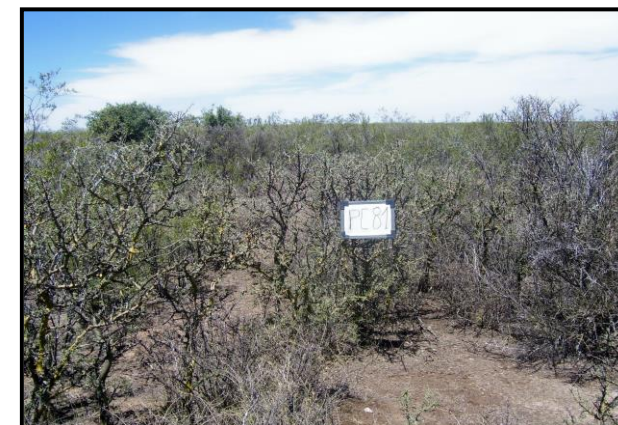
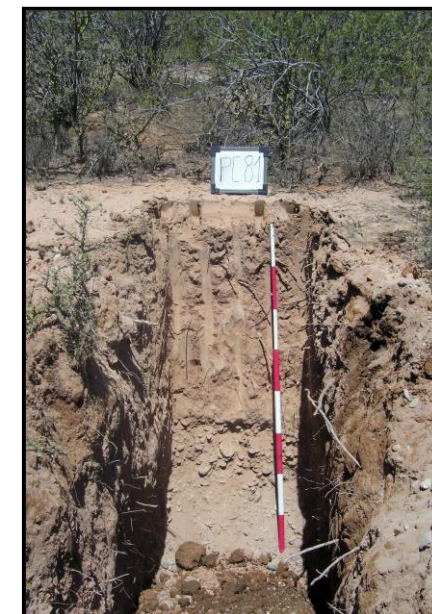
Descripción morfológica Perfil N° PC 81

- ◆ Ubicación (Gauss Kruger, Posgar '94): 5771830.22 S, 3400734.31 O.
- ◆ Posición fisiográfica: Planicie.
- ◆ Topografía del terreno circundante: Plano.
- ◆ Vegetación dominante: Jarilla, chañar, coirón.
- ◆ Cobertura vegetal (%): 55.
- ◆ Pedregosidad (%): 5.
- ◆ Profundidad efectiva (cm): 96.
- ◆ Clase Natural de Drenaje: Bien drenado.

HORIZONTE		A	2C ₁	2C ₂	3C ₃
PROFUNDIDAD (CM)		0-13	13-70	70-96	96-200
HUMEDAD		Fresco	Fresco	Fresco	Fresco
PRESENCIA DE RAÍCES		Abundantes	Frecuentes	Frecuentes	Frecuentes
REACCIÓN AL HCL		Negativa	Moderada	Fuerte	Fuerte
ESTRUCTURA	TIPO	Laminar	Bloques subangulares		-
	CLASE	Gruesa	Mediana	Fina	-
	GRADO	Débil	Moderado	Débil	-
FRAGMENTOS GRUESOS		Con poca grava	Con poca grava	Con poca grava	Grava
CONSISTENCIA		Blando	Blando	Blando	-
OBSERVACIONES		-	-	-	-

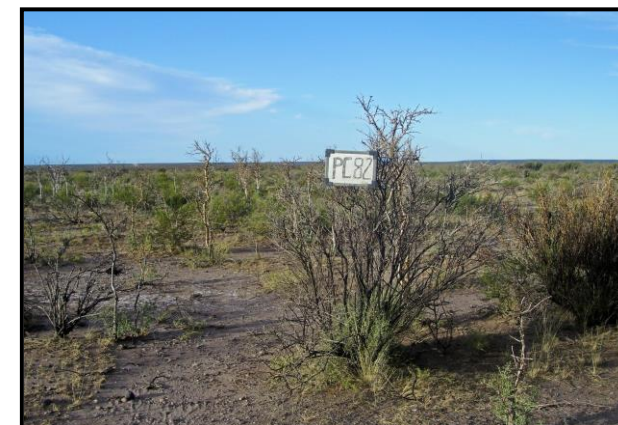
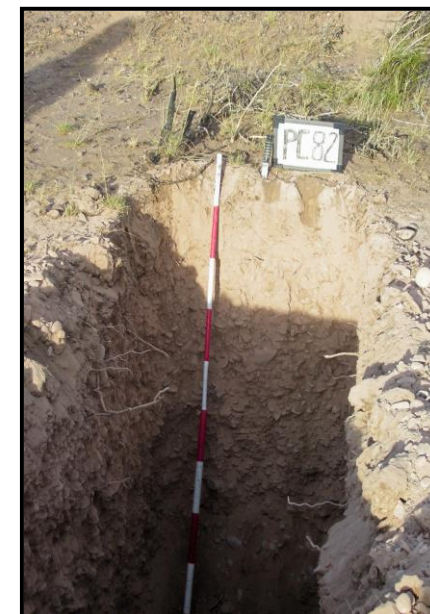
Descripción morfológica Perfil N° PC 82

- ◆ Ubicación (Gauss Kruger, Posgar '94): 5771639.26 S, 3403173.50 O.
- ◆ Posición fisiográfica: Planicie.
- ◆ Topografía del terreno circundante: Plano.
- ◆ Vegetación dominante: Jarilla, chañar.
- ◆ Cobertura vegetal (%): 20.
- ◆ Pedregosidad (%): 15.
- ◆ Profundidad efectiva (cm): 37.
- ◆ Clase Natural de Drenaje: Algo excesivamente drenado.

HORIZONTE		A	C ₁	2C ₂	3C ₃	4C _{4X}
PROFUNDIDAD (CM)		0-12	12-37	37-159	159-200	200 +
HUMEDAD		Seco	Fresco	Fresco	Fresco	Seco
PRESENCIA DE RAÍCES		Abundantes	Frecuentes	Frecuentes	Comunes	Ausentes
REACCIÓN AL HCL		Negativa	Ligera	Ligera	Ligera	Negativa
ESTRUCTURA	TIPO	Bloques subangulares	Bloques subangulares	-	Masivo	Masivo
	CLASE	Mediana	Gruesa	-	-	-
	GRADO	Débil	Moderado	-	-	-
FRAGMENTOS GRUESOS		-	Con poca grava	Grava	-	-
CONSISTENCIA		Blando	Blando	-	Blando	Muy duro
OBSERVACIONES		-	-	-	-	-

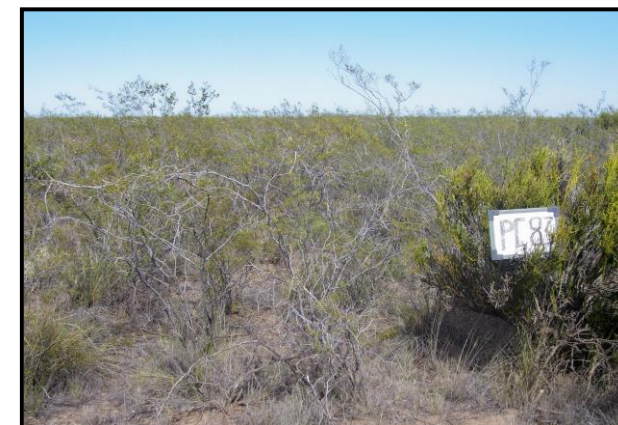
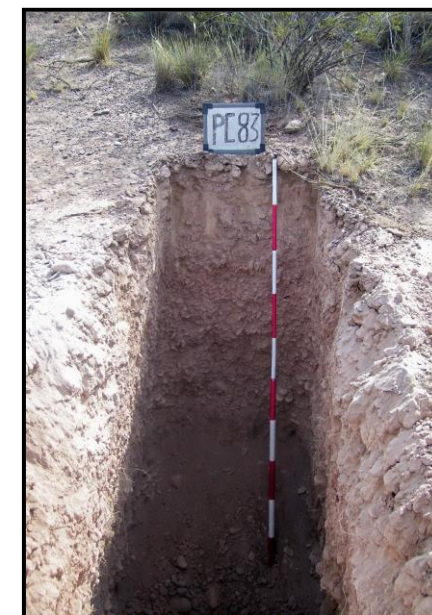
Descripción morfológica Perfil N° PC 83

- ◆ Ubicación (Gauss Kruger, Posgar '94): 5770828.05 S, 3403238.40 O.
- ◆ Posición fisiográfica: Planicie.
- ◆ Topografía del terreno circundante: Plano.
- ◆ Vegetación dominante: Jarilla, coirón.
- ◆ Cobertura vegetal (%): 55.
- ◆ Pedregosidad (%): 5.
- ◆ Profundidad efectiva (cm): 41.
- ◆ Clase Natural de Drenaje: Algo excesivamente drenado.

HORIZONTE		A	2C ₁	3C ₂	4C ₃	5C ₄
PROFUNDIDAD (CM)		0-15	15-41	41-128	128-163	163-200
HUMEDAD		Seco	Fresco	Fresco	Fresco	Fresco
PRESENCIA DE RAÍCES		Frecuentes	Frecuentes	Frecuentes	Pocas	Pocas
REACCIÓN AL HCL		Negativa	Ligera	Ligera	Ligera	Ligera
ESTRUCTURA	TIPO	Bloques subangulares	Bloques subangulares	-	Grano suelto	-
	CLASE	Mediana	Mediana	-	-	-
	GRADO	Moderado	Moderado	-	-	-
FRAGMENTOS GRUESOS		-	Con poca grava	Grava	-	Grava
CONSISTENCIA		Blando	Ligeramente duro	-	Suelto	-
OBSERVACIONES		-	-	-	-	-

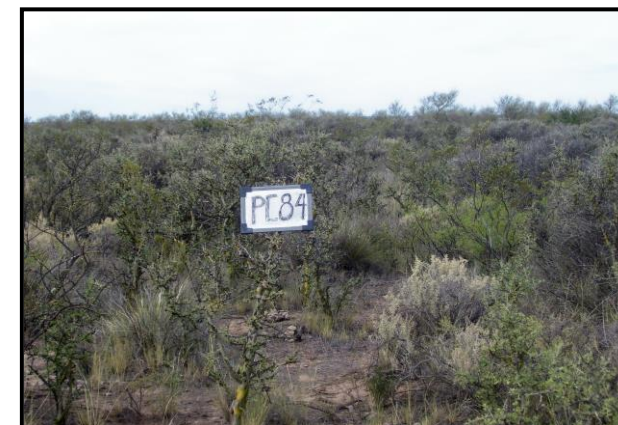
Descripción morfológica Perfil N° PC 84

- ◆ Ubicación (Gauss Kruger, Posgar '94): 5768821.08 S, 3400610.44 O.
- ◆ Posición fisiográfica: Planicie.
- ◆ Topografía del terreno circundante: Plano.
- ◆ Vegetación dominante: Jarilla, matasebo, chañar.
- ◆ Cobertura vegetal (%): 50.
- ◆ Pedregosidad (%): 10.
- ◆ Profundidad efectiva (cm): 73.
- ◆ Clase Natural de Drenaje: Algo excesivamente drenado.

HORIZONTE		A	C ₁	2C ₂	3C ₃
PROFUNDIDAD (CM)		0-15	15-48	48-73	73-200
HUMEDAD		Seco	Seco	Fresco	Fresco
PRESENCIA DE RAÍCES		Frecuentes	Frecuentes	Pocas	Pocas
REACCIÓN AL HCL		Negativa	Ligera	Ligera	Ligera
ESTRUCTURA	TIPO	Bloques subangulares	Bloques subangulares	Bloques subangulares	-
	CLASE	Gruesa	Mediana	Mediana	-
	GRADO	Débil	Moderado	Moderado	-
FRAGMENTOS GRUESOS		-	Con poca grava	-	Grava
CONSISTENCIA		Blando	Ligeramente duro	Blando	-
OBSERVACIONES		-	-	-	-

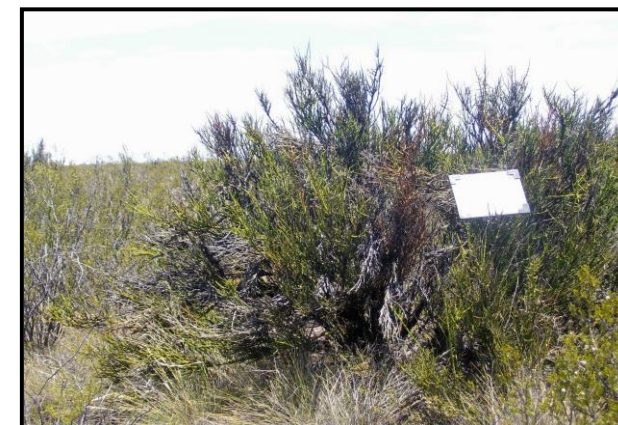
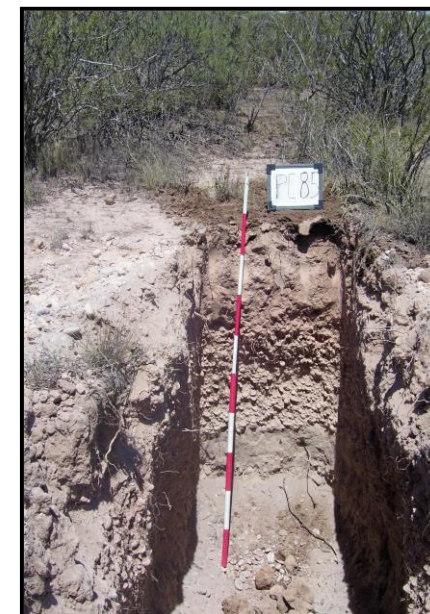
Descripción morfológica Perfil N° PC 85

- ◆ Ubicación (Gauss Kruger, Posgar '94): 5771155.70 S, 3401213.84.O.
- ◆ Posición fisiográfica: Planicie.
- ◆ Topografía del terreno circundante: Plano.
- ◆ Vegetación dominante: Matasebo, jarilla.
- ◆ Cobertura vegetal (%): 45.
- ◆ Pedregosidad (%): 10.
- ◆ Profundidad efectiva (cm): 46.
- ◆ Clase Natural de Drenaje: Bien drenado.

HORIZONTE		A	2C ₁	3C ₂	4C ₃	5C ₄
PROFUNDIDAD (CM)		0-11	11-46	46-112	112-131	131-200
HUMEDAD		Húmedo	Fresco	Seco	Seco	Seco
PRESENCIA DE RAÍCES		Abundantes	Frecuentes	Frecuentes	Pocas	Pocas
REACCIÓN AL HCL		Negativa	Moderada	Moderada	Moderada	Moderada
ESTRUCTURA	TIPO	Bloques subangulares	Bloques subangulares	-	Grano suelto	-
	CLASE	Gruesa	Mediana	-	-	-
	GRADO	Débil	Moderado	-	-	-
FRAGMENTOS GRUESOS		-	Con poca grava	Grava	Con poca grava	Grava
CONSISTENCIA		Muy friable	Blando	-	Suelto	-
OBSERVACIONES		-	-	-	-	-

Código de Muestra			PC85/0-11	PC85/11-46	PC85/46-112	PC85/112-131	PC85/131-200	
Horizonte			A	2C ₁	3C ₂	4C ₃	5C ₄	
Profundidad		cm	0-11	11-46	46-112	112-131	131-200	
Salinidad (Cee)		dS/m	0.94	0.73	-	1.53	-	
pH (pasta)			7.1	7.3	-	7.1	-	
RAS			1.38	2.44	-	1.31	-	
Yeso		%	-	-	-	-	-	
Calcáreo		%	-	6.16	-	1.05	-	
Composición granulométrica	arena 50 - 2000 μ	%	69.7	61.0	-	75.3	-	
	limo 2 - 50 μ	%	19.5	20.9	-	14.5	-	
	arcilla < 2 μ	%	10.8	18.1	-	10.2	-	
Clase textural			Franco arenoso	Franco arenoso	-	Franco arenoso	-	
Materia orgánica		%	1.68	-	-	-	-	
Nitrógeno de nitratos		ppm	8.3	-	-	-	-	
Fósforo asimilable		ppm	11.9	-	-	-	-	
Potasio de intercambio		ppm	399	-	-	-	-	
Sales solubles	Cationes	Sodio	meq/l	2.95	4.18	-	3.34	-
		Potasio	meq/l	-	-	-	-	-
		Calcio	meq/l	4.40	1.95	-	7.99	-
		Magnesio	meq/l	4.76	3.94	-	5.07	-
	Aniones	Cloruros	meq/l	-	-	-	-	-
		Bicarbonatos	meq/l	-	-	-	-	-
		Sulfatos	meq/l	-	-	-	-	-
Observaciones			-	-	Grava	-	Grava

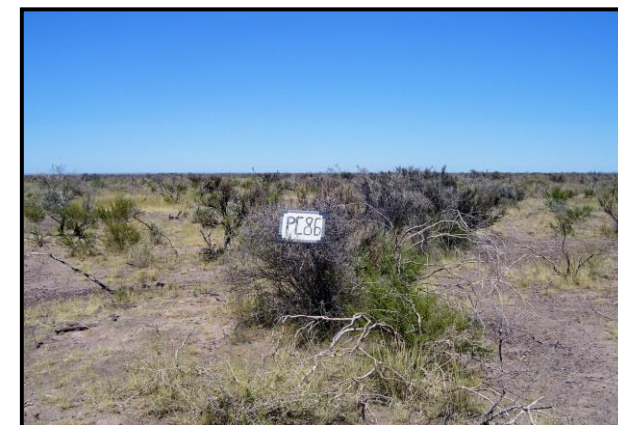
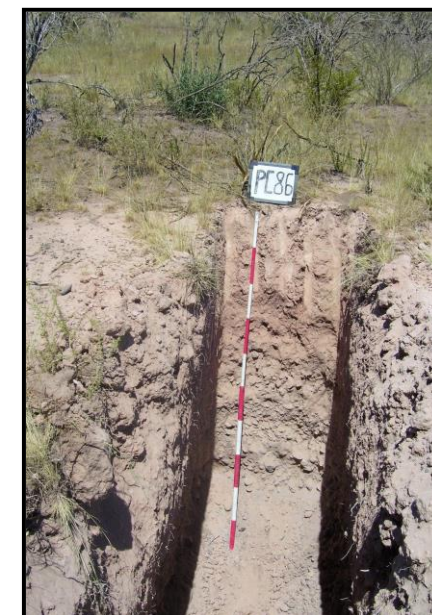
Descripción morfológica Perfil N° PC 86

- ◆ Ubicación (Gauss Kruger, Posgar '94): 5776776.68 S; 3400380.88 O.
- ◆ Posición fisiográfica: Planicie.
- ◆ Topografía del terreno circundante: Plano.
- ◆ Vegetación dominante: Demontado.
- ◆ Cobertura vegetal (%): -.
- ◆ Pedregosidad (%): 0.
- ◆ Profundidad efectiva (cm): 42.
- ◆ Clase Natural de Drenaje: Bien drenado.

HORIZONTE		A	C ₁	2C ₂	3C ₃
PROFUNDIDAD (CM)		0 - 16	16 – 42	42 – 59	59 – 110
HUMEDAD		Seco	Fresco	Fresco	Fresco
PRESENCIA DE RAÍCES		Abundantes	Abundantes	Frecuentes	Comunes
REACCIÓN AL HCL		Ligera	Ligera	Moderada	Ligera
ESTRUCTURA	TIPO	Bloques subangulares	Bloques subangulares	-	Bloques subangulares
	CLASE	Mediana	Mediana	-	Mediana
	GRADO	Moderado	Moderado	-	Muy débil
FRAGMENTOS GRUESOS		Con poca grava	Con poca grava	Grava	Con poca grava
CONSISTENCIA		Blando	Blando	Suelto	Blando
OBSERVACIONES		-	-	-	-

Código de Muestra				PC86/0-16	PC86/16-40	PC86/40-85	PC86/85-200
Horizonte				A	2C ₁	3C ₂	4C ₃
Profundidad			cm	0-16	16-40	40-85	85-200
Salinidad (Cee)			dS/m	1.78	4.51	16.81	-
pH (pasta)				8.4	7.8	7.3	-
RAS				6.49	2.45	14.32	-
Yeso			%	-	1.50	1.57	-
Calcáreo			%	2.07	2.75	4.53	-
Composición granulométrica	arena 50 - 2000 μ	%	74.3	63.5	73.8	-	
	limo 2 - 50 μ	%	13.4	18.4	16.2	-	
	arcilla < 2 μ	%	12.3	18.1	10.0	-	
Clase textural				Franco arenoso	Franco arenoso	Franco arenoso	-
Materia orgánica			%	1.74	-	-	-
Nitrógeno de nitratos			ppm	19.0	-	-	-
Fósforo asimilable			ppm	13.0	-	-	-
Potasio de intercambio			ppm	551	-	-	-
Sales	Cationes	Sodio	meq/l	11.05	9.48	100.53	-
		Potasio	meq/l	-	0.68	0.93	-
		Calcio	meq/l	5.05	23.67	85.82	-
		Magnesio	meq/l	0.74	6.38	12.73	-
solubles	Aniones	Cloruros	meq/l	-	20.63	117.23	-
		Bicarbonatos	meq/l	-	7.12	4.49	-
		Sulfatos	meq/l	-	16.04	45.46	-
Observaciones				-	-	-	Grava

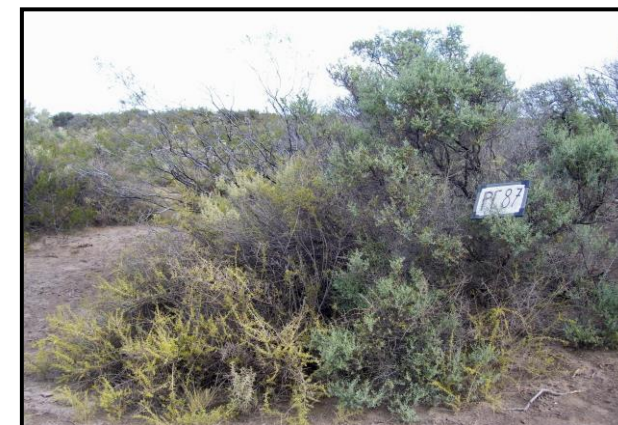
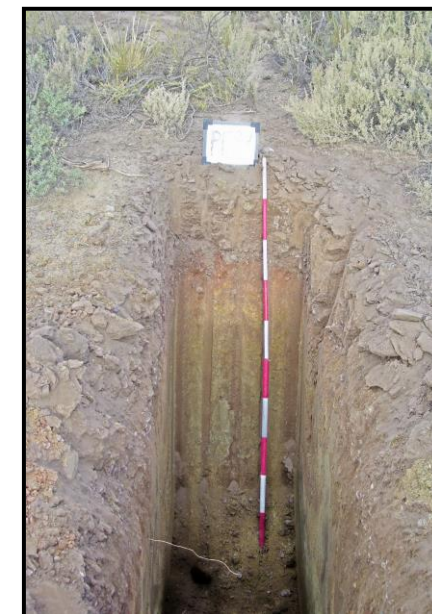
Descripción morfológica Perfil N° PC 87

- ◆ Ubicación (Gauss Kruger, Posgar '94): 5767945.14 S, 3397015.18 O.
- ◆ Posición fisiográfica: Bajada.
- ◆ Topografía del terreno circundante: Plano.
- ◆ Vegetación dominante: Fume, zampa.
- ◆ Cobertura vegetal (%): 45.
- ◆ Pedregosidad (%): 5.
- ◆ Profundidad efectiva (cm): 40.
- ◆ Clase Natural de Drenaje: Muy bien drenado.

HORIZONTE		A	C ₁	2C ₂	3C ₃	4C ₄
PROFUNDIDAD (CM)		0-14	14-40	40-52	52-80	80-200
HUMEDAD		Fresco	Fresco	Fresco	Húmedo	Húmedo
PRESENCIA DE RAÍCES		Pocas	Pocas	Pocas	Ausentes	Ausentes
REACCIÓN AL HCL		Negativa	Ligera	Negativa	Ligera	Ligera
ESTRUCTURA	TIPO	Laminar	Bloques subangulares	-	Bloques subangulares	Bloques subangulares
	CLASE	Mediana	Gruesa	-	Mediana	Gruesa
	GRADO	Moderado	Moderado	-	Fuerte	Débil
FRAGMENTOS GRUESOS		-	-	Grava	-	-
CONSISTENCIA		Blando	Blando	-	Friable	Muy Friable
OBSERVACIONES		Pústulas salinas	Pústulas salinas	-	Pústulas salinas	-

Código de Muestra			PC87/0-14	PC87/14-40	PC87/40-52	PC87/52-80	PC87/80-200	
Horizonte			A	C ₁	2C ₂	3C ₃	4C ₄	
Profundidad		cm	0-14	14-40	40-52	52-80	80-200	
Salinidad (Cee)		dS/m	65.41	18.46	-	12.65	20.22	
pH (pasta)			7.1	7.6	-	8.1	7.4	
RAS			35.51	17.32	-	17.90	19.29	
Yeso		%	-	-	-	1.62	1.23	
Calcáreo		%	0.24	1.71	-	0.05	0.23	
Composición granulométrica	arena 50 - 2000 μ	%	62.7	64.1	-	27.3	48.7	
	limo 2 - 50 μ	%	21.7	19.1	-	39.6	24.8	
	arcilla < 2 μ	%	15.6	16.8	-	33.1	26.5	
Clase textural			Franco arenoso	Franco arenoso	-	Franco arcilloso	Franco arcilloso arenoso	
Materia orgánica		%	1.96	-	-	-	-	
Nitrógeno de nitratos		ppm	5.8	-	-	-	-	
Fósforo asimilable		ppm	13.7	-	-	-	-	
Potasio de intercambio		ppm	458	-	-	-	-	
Sales	Cationes	Sodio	meq/l	401.21	115.44	-	82.55	124.50
		Potasio	meq/l	1.36	0.70	-	0.73	0.78
		Calcio	meq/l	189.14	74.10	-	23.43	64.50
		Magnesio	meq/l	66.22	14.70	-	19.11	18.80
solubles	Aniones	Cloruros	meq/l	539.00	141.23	-	80.44	149.67

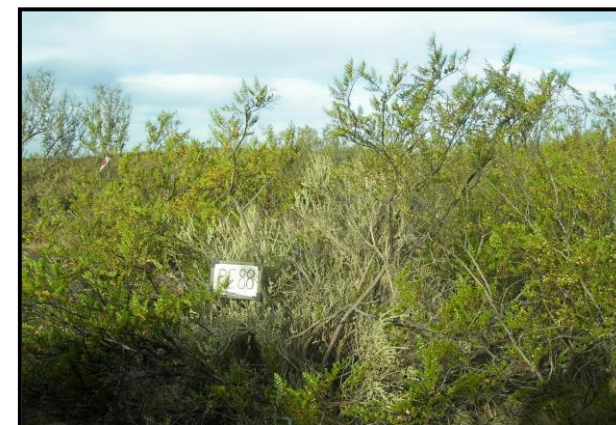
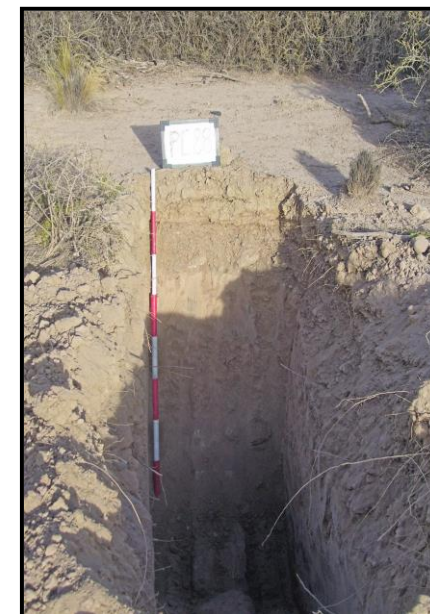
Descripción morfológica Perfil N° PC 88

- ◆ Ubicación (Gauss Kruger, Posgar '94): 5767778.41 S, 3396138.87.O.
- ◆ Posición fisiográfica: Bajada.
- ◆ Topografía del terreno circundante: Plano.
- ◆ Vegetación dominante: Jarilla, zampa.
- ◆ Cobertura vegetal (%): 60.
- ◆ Pedregosidad (%): 5.
- ◆ Profundidad efectiva (cm): 15.
- ◆ Clase Natural de Drenaje: Bien drenado.

HORIZONTE		A	2C ₁	3C ₂	4C ₃
PROFUNDIDAD (CM)		0-15	15-51	51-115	115-200
HUMEDAD		Seco	Fresco	Fresco	Fresco
PRESENCIA DE RAÍCES		Abundantes	Abundantes	Pocas	Pocas
REACCIÓN AL HCL		Ligera	Ligera	Moderada	Ligera
ESTRUCTURA	TIPO	Laminar	-	Bloques subangulares	Bloques subangulares
	CLASE	Media	-	Media	Media
	GRADO	Moderado	-	Moderado	Moderado
FRAGMENTOS GRUESOS		-	Grava	-	Con grava
CONSISTENCIA		Blando	-	Blando	Ligeramente duro
OBSERVACIONES		-	-	-	-

Código de Muestra				PC88/0-15	PC88/15-51	PC88/51-115	PC88/115-200
Horizonte				A	2C ₁	3C ₂	4C ₃
Profundidad			cm	0-15	15-51	51-115	115-200
Salinidad (Cee)			dS/m	1.76	-	0.80	9.47
pH (pasta)				7.0	-	7.4	7.3
RAS				2.71	-	2.65	10.84
Yeso			%	-	-	-	1.66
Calcáreo			%	0.33	-	6.66	1.66
Composición granulométrica	arena 50 - 2000 μ	%	46.2	-	54.2	73.8	
	limo 2 - 50 μ	%	27.3	-	21.7	16.2	
	arcilla < 2 μ	%	26.5	-	24.1	10.0	
Clase textural				Franco arcillo arenoso	-	Franco arcillo arenoso	Franco arenoso
Materia orgánica			%	3.16	-	-	-
Nitrógeno de nitratos			ppm	3.0	-	-	-
Fósforo asimilable			ppm	28.4	-	-	-
Potasio de intercambio			ppm	489	-	-	-
Sales	Cationes	Sodio	meq/l	7.17	-	4.62	55.59
		Potasio	meq/l	-	-	-	0.93
		Calcio	meq/l	7.18	-	2.16	43.04
		Magnesio	meq/l	6.85	-	3.91	9.56
solubles	Aniones	Cloruros	meq/l	-	-	-	57.74
		Bicarbonatos	meq/l	-	-	-	2.78
		Sulfatos	meq/l	-	-	-	34.63
Observaciones				-	Grava	-	-

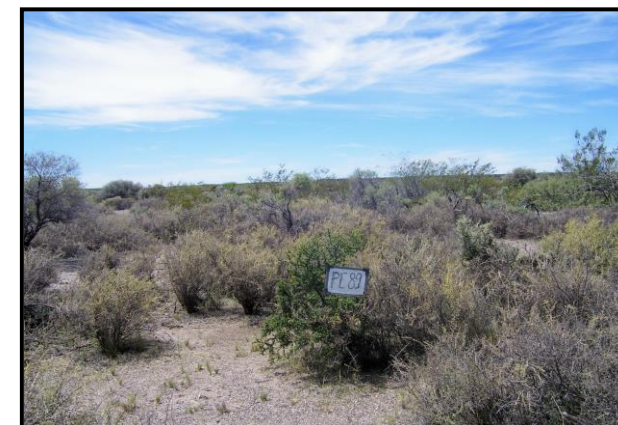
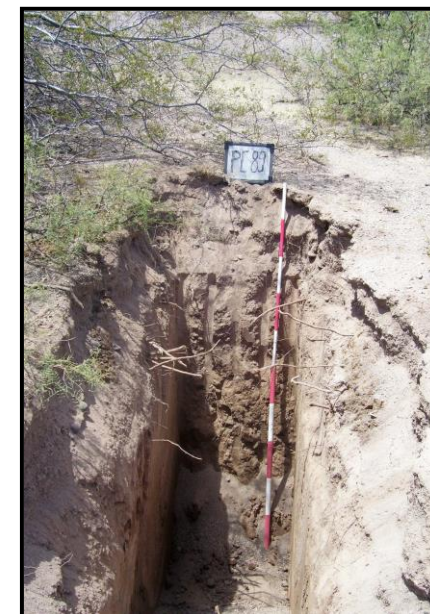
Descripción morfológica Perfil N° PC 89

- ◆ Ubicación (Gauss Kruger, Posgar '94): 5767015.15 S, 3395610.18.O.
- ◆ Posición fisiográfica: Planicie aluvial.
- ◆ Topografía del terreno circundante: Plano.
- ◆ Vegetación dominante: Vidriera, piquillín.
- ◆ Cobertura vegetal (%): 40.
- ◆ Pedregosidad (%): 60.
- ◆ Profundidad efectiva (cm): 8.
- ◆ Clase Natural de Drenaje: Bien drenado.

HORIZONTE		A	2C ₁	3C ₂	3C ₃
PROFUNDIDAD (CM)		0-8	8-38	38-139	139-200
HUMEDAD		Seco	Fresco	Fresco	Fresco
PRESENCIA DE RAÍCES		Abundantes	Abundantes	Frecuentes	Pocas
REACCIÓN AL HCL		Ligera	Ligera	Ligera	Ligera
ESTRUCTURA	TIPO	Laminar	Laminar	Bloques subangulares	Bloques subangulares
	CLASE	Gruesa	Fina	Mediana	Fina
	GRADO	Débil	Débil	Débil	Muy débil
FRAGMENTOS GRUESOS		-	Grava	-	Con poca grava
CONSISTENCIA		Blando	-	Blando	Blando
OBSERVACIONES		-	-	Pústulas salinas	Moteados

Código de Muestra				PC89/0-8	PC89/8-38	PC89/38-139	PC89/139-200
Horizonte				A	2C ₁	3C ₂	3C ₃
Profundidad			cm	0-8	8-38	38-139	139-200
Salinidad (Cee)			dS/m	3.02	-	21.55	16.75
pH (pasta)				6.9	-	7.8	8.1
RAS				6.26	-	22.78	20.81
Yeso			%	-	-	-	-
Calcáreo			%	1.06	-	1.92	1.67
Composición granulométrica	arena 50 - 2000 μ	%	74.5	-	63.5	58.2	
	limo 2 - 50 μ	%	15.3	-	18.4	17.7	
	arcilla < 2 μ	%	10.2	-	18.1	24.1	
Clase textural				Franco arenoso	-	Franco arenoso	Franco arcillo arenoso
Materia orgánica			%	1.46	-	-	-
Nitrógeno de nitratos			ppm	7.8	-	-	-
Fósforo asimilable			ppm	10.8	-	-	-
Potasio de intercambio			ppm	442	-	-	-
Sales	Cationes	Sodio	meq/l	16.53	-	138.54	111.53
		Potasio	meq/l	-	-	0.68	0.75
		Calcio	meq/l	7.25	-	58.61	43.30
		Magnesio	meq/l	6.70	-	15.38	14.14
solubles	Aniones	Cloruros	meq/l	-	-	160.45	114.67
		Bicarbonatos	meq/l	-	-	2.09	1.33
		Sulfatos	meq/l	-	-	57.10	49.46
Observaciones				-	Grava	-	-

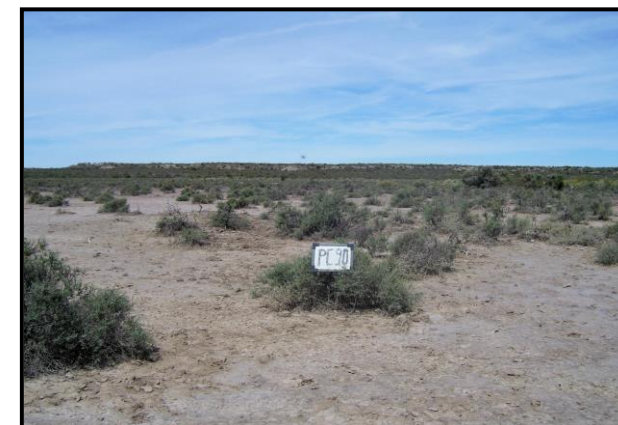
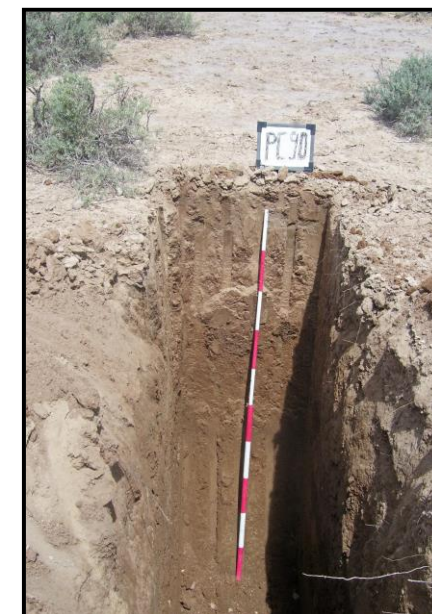
Descripción morfológica Perfil N° PC 90

- ◆ Ubicación (Gauss Kruger, Posgar '94): 5765291.24 S, 3397910.36 O.
- ◆ Posición fisiográfica: Bajada.
- ◆ Topografía del terreno circundante: Plano.
- ◆ Vegetación dominante: Vidriera.
- ◆ Cobertura vegetal (%): 15.
- ◆ Pedregosidad (%): 0.
- ◆ Profundidad efectiva (cm): 210.
- ◆ Clase Natural de Drenaje: Imperfectamente drenado.

HORIZONTE		A	2C ₁	2C ₂	3C ₃	4C ₄
PROFUNDIDAD (CM)		0-13	13-80	80-119	119-148	148-210
HUMEDAD		Fresco	Fresco	Húmedo	Húmedo	Húmedo
PRESENCIA DE RAÍCES		Abundantes	Frecuentes	Pocas	Ausentes	Ausentes
REACCIÓN AL HCL		Ligera	Negativa	Ligera	Negativa	Negativa
ESTRUCTURA	TIPO	Laminar	Bloques subangulares	Bloques subangulares	Bloques subangulares	Bloques subangulares
	CLASE	Gruesa	Mediana	Mediana	Mediana	Mediana
	GRADO	Moderado	Débil	Débil	Muy débil	Moderado
FRAGMENTOS GRUESOS		-	-	-	-	-
CONSISTENCIA		Blando	Blando	Friable	Friable	Plástica y adhesiva
OBSERVACIONES		-	Pústulas salinas Moteados.	Pústulas salinas	-	Manchas negras destacadas, frecuentes y pequeñas

Código de Muestra			PC90/0-13	PC90/13-80	PC90/80-119	PC90/119-148	PC90/148-210	
Horizonte			A	2C ₁	2C ₂	3C ₃	4C ₄	
Profundidad		cm	0-13	13-80	80-119	119-148	148-210	
Salinidad (Cee)		dS/m	35.90	37.13	74.27	33.80	41.83	
pH (pasta)			8.1	8.1	6.9	7.9	7.9	
RAS			35.37	36.06	28.51	31.69	38.29	
Yeso		%	-	-	-	1.27	2.82	
Calcáreo		%	0.56	0.11	1.98	-	0.17	
Composición granulométrica	arena 50 - 2000 μ	%	41.3	50.6	59.0	71.4	35.9	
	limo 2 - 50 μ	%	40.7	23.0	22.9	16.3	56.0	
	arcilla < 2 μ	%	18.0	26.4	18.1	12.3	8.1	
Clase textural			Franco	Franco arcillo arenoso	Franco arenoso	Franco arenoso	Franco limoso	
Materia orgánica		%	1.05	-	-	-	-	
Nitrógeno de nitratos		ppm	4.6	-	-	-	-	
Fósforo asimilable		ppm	9.6	-	-	-	-	
Potasio de intercambio		ppm	726	-	-	-	-	
Sales	Cationes	Sodio	meq/l	250.80	260.15	377.46	228.40	288.27
		Potasio	meq/l	0.75	0.75	1.79	0.70	0.70
		Calcio	meq/l	85.91	88.39	260.45	85.41	102.43
		Magnesio	meq/l	14.64	15.73	90.13	18.48	10.96

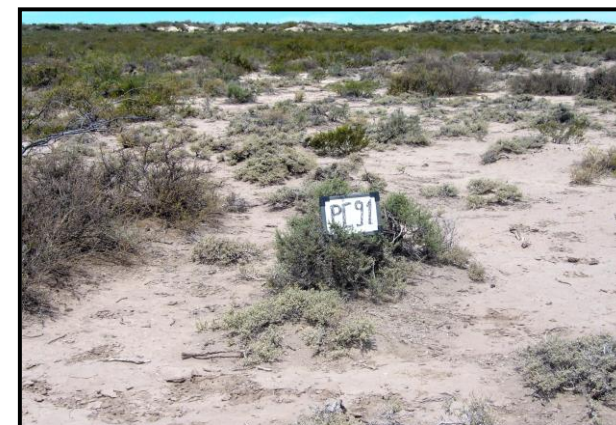
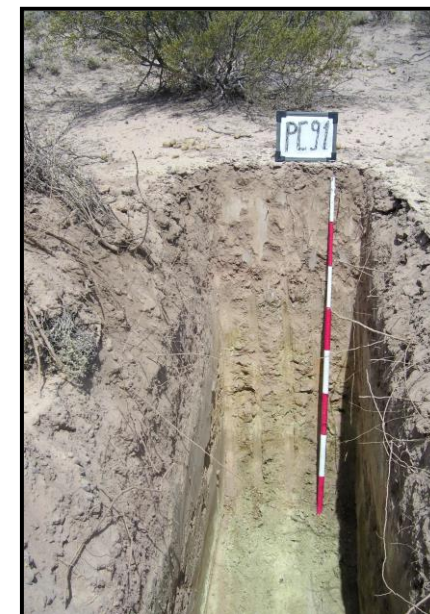
Descripción morfológica Perfil N° PC 91

- ◆ Ubicación (Gauss Kruger, Posgar '94): 5764284.22 S, 3397916.17 O.
- ◆ Posición fisiográfica: Planicie aluvial.
- ◆ Topografía del terreno circundante: Plano.
- ◆ Vegetación dominante: Jarilla, vidriera, piquillín.
- ◆ Cobertura vegetal (%): 20.
- ◆ Pedregosidad (%): 5.
- ◆ Profundidad efectiva (cm): 160.
- ◆ Clase Natural de Drenaje: Imperfectamente drenado.

HORIZONTE		A	C ₁	2C ₂	3C ₃	4C ₄	5C _{5x}
PROFUNDIDAD (CM)		0-13	13-44	44-60	60-118	118-160	160-200
HUMEDAD		Seco	Seco	Seco	Fresco	Fresco	Fresco
PRESENCIA DE RAÍCES		Frecuentes	Frecuentes	Pocas	Pocas	Ausentes	Ausentes
REACCIÓN AL HCL		Ligera	Moderada	Moderada	Negativa	Negativa	Negativa
ESTRUCTURA	TIPO	Bloques subangulares	Bloques subangulares	Bloques subangulares	Bloques subangulares		-
	CLASE	Mediana	Mediana	Mediana	Mediana	Mediana	-
	GRADO	Débil	Débil	Débil	Moderado-	Moderado	-
FRAGMENTOS GRUESOS		-	0	30	0	0	-
CONSISTENCIA		Blando	Blando	Blando	Blando	Friable	Muy duro
OBSERVACIONES		-	-	-	-	-	Arenisca

Código de Muestra			PC91/0-13	PC91/13-44	PC91/44-60	PC91/60-118	PC91/118-160	PC91/160-200	
Horizonte			A	C ₁	2C ₂	3C ₃	4C ₄	5C _{5x}	
Profundidad		cm	0-13	13-44	44-60	60-118	118-160	160-200	
Salinidad (Cee)		dS/m	1.11	12.80	21.17	18.50	26.64	-	
pH (pasta)			7.2	7.3	7.4	7.4	7.2	-	
RAS			1.33	12.24	20.93	18.74	23.06	-	
Yeso		%	-	-	-	1.63	1.26	-	
Calcáreo		%	2.54	4.43	5.15	0.23	0.82	-	
Composición granulométrica	arena 50 - 2000 μ	%	70.6	65.3	57.5	42.6	45.7	-	
	limo 2 - 50 μ	%	18.6	20.3	20.6	32.9	27.9	-	
	arcilla < 2 μ	%	10.8	14.4	21.9	24.5	26.4	-	
Clase textural			Franco arenoso	Franco arenoso	Franco arcillo arenoso	Franco	Franco	-	
Materia orgánica		%	1.72	-	-	-	-	-	
Nitrógeno de nitratos		ppm	10.2	-	-	-	-	-	
Fósforo asimilable		ppm	12.1	-	-	-	-	-	
Potasio de intercambio		ppm	366	-	-	-	-	-	
Sales	Cationes	Sodio	meq/l	2.95	65.61	130.66	113.45	161.68	-
		Potasio	meq/l	-	0.93	0.78	0.78	1.05	-
		Calcio	meq/l	5.46	44.56	60.72	53.54	78.04	-

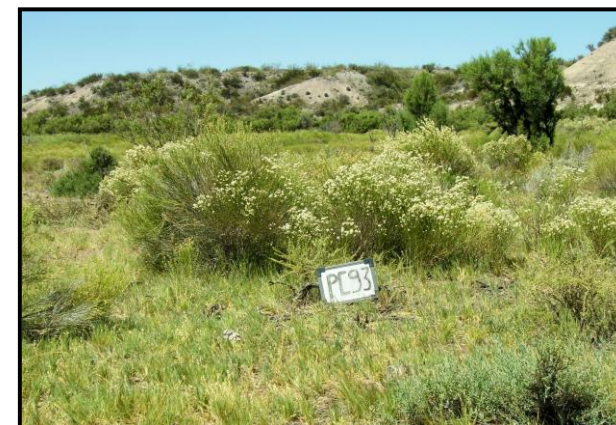
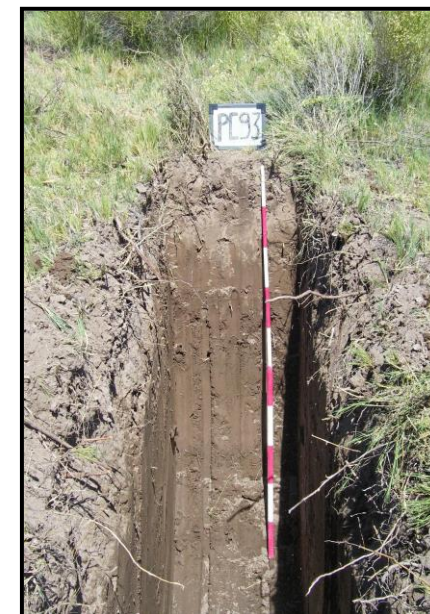
Descripción morfológica Perfil N° PC 93

- ◆ Ubicación (Gauss Kruger, Posgar '94): 5758054.21 S; 3399708.24 O.
- ◆ Posición fisiográfica: Planicie aluvial.
- ◆ Topografía del terreno circundante: Plano cóncavo.
- ◆ Vegetación dominante: Fume, pelo de chanco, alpataco.
- ◆ Cobertura vegetal (%): 70.
- ◆ Pedregosidad (%): 0.
- ◆ Profundidad efectiva (cm): 200.
- ◆ Clase Natural de Drenaje: Imperfectamente drenado.

HORIZONTE		A	2C ₁	3C ₂	4C ₃	5C ₄
PROFUNDIDAD (CM)		0-17	17-58	58-130	130-163	163-200
HUMEDAD		Fresco	Fresco	Húmedo	Húmedo	Mojado
PRESENCIA DE RAÍCES		Abundantes	frecuentes	frecuentes	Comunes	Pocas
REACCIÓN AL HCL		Negativa	Negativa	Negativa	Negativa	Negativa
ESTRUCTURA	TIPO	Laminar	Bloques subangulares	Bloques subangulares	Bloques subangulares	Bloques subangulares
	CLASE	Gruesa	Fina	Mediana	Mediana	Mediana
	GRADO	fuerte	Débil	Moderado	Moderado	Débil
FRAGMENTOS GRUESOS		-	-	-	-	-
CONSISTENCIA		Firme	Blando	Ligeramente plástico, no adhesivo	Ligeramente plástico, ligeramente adhesivo	Ligeramente plástico, no adhesivo
OBSERVACIONES		Pústulas salinas	-	Moteados	Moteados	Moteados

Código de Muestra			PC93/0-17	PC93/17-58	PC93/58-130	PC93/130-163	PC93/163-200	
Horizonte			A	2C ₁	3C ₂	4C ₃	5C ₄	
Profundidad		cm	0-17	17-58	58-130	130-163	163-200	
Salinidad (Cee)		dS/m	15.81	11.70	22.47	26.67	19.27	
pH (pasta)			7.2	7.5	7.4	7.2	7.4	
RAS			17.76	13.65	21.52	15.53	27.71	
Yeso		%	-	-	-	1.14	1.33	
Calcáreo		%	0.26	0.62	0.23	0.72	0.23	
Composición granulométrica	arena 50 - 2000 μ	%	29.4	69.4	46.9	50.4	60.4	
	limo 2 - 50 μ	%	38.9	18.3	26.7	23.9	20.2	
	arcilla < 2 μ	%	31.7	12.3	26.4	25.7	19.4	
Clase textural			Franco arcilloso	Franco arenoso	Franco arcillo arenoso	Franco arcillo arenoso	Franco arenoso	
Materia orgánica		%	1.90	-	-	-	-	
Nitrógeno de nitratos		ppm	4.4	-	-	-	-	
Fósforo asimilable		ppm	8.6	-	-	-	-	
Potasio de intercambio		ppm	910	-	-	-	-	
Sales solubles	Cationes	Sodio	meq/l	93.35	71.22	139.15	121.12	146.04
		Potasio	meq/l	1.05	0.73	0.78	1.05	0.78
		Calcio	meq/l	32.88	43.46	64.19	101.97	39.43

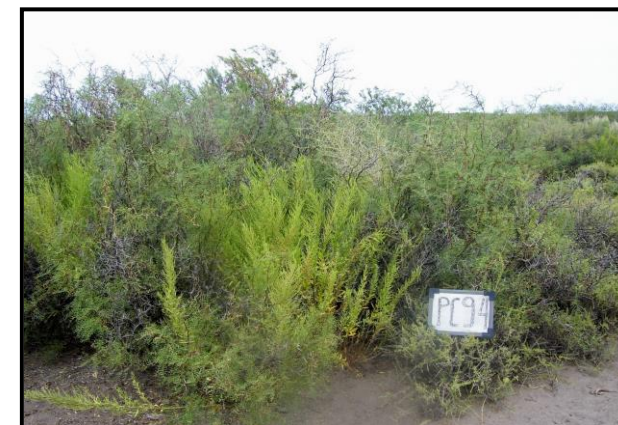
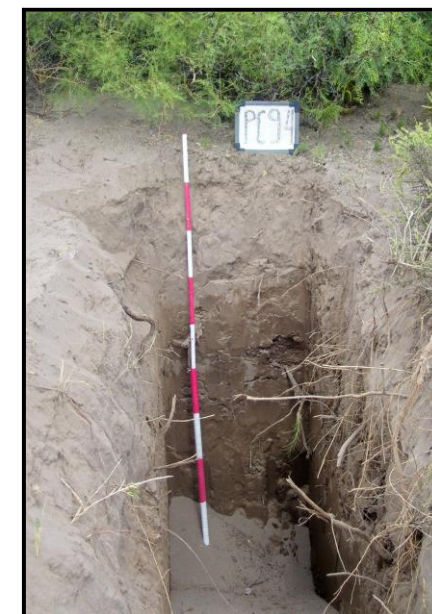
Descripción morfológica Perfil N° PC 94

- ◆ Ubicación (Gauss Kruger, Posgar '94): 5754566.20 S; 3399710.14 O.
- ◆ Posición fisiográfica: Bajada.
- ◆ Topografía del terreno circundante: Ligeramente ondulado.
- ◆ Vegetación dominante: Piquillín, alpataco, pailo.
- ◆ Cobertura vegetal (%): 70.
- ◆ Pedregosidad (%): 0.
- ◆ Profundidad efectiva (cm): 200.
- ◆ Clase Natural de Drenaje: Imperfectamente drenado.

HORIZONTE		A	C ₁	2C ₂	3C ₃
PROFUNDIDAD (CM)		0-11	11-54	54-106	106-200
HUMEDAD		Fresco	Fresco	Húmedo	Húmedo
PRESENCIA DE RAÍCES		Abundantes	Frecuentes	Comunes	Pocas
REACCIÓN AL HCL		Negativa	Negativa	Ligera	Ligera
ESTRUCTURA	TIPO	Bloques subangulares	Laminar	Bloques subangulares	Bloques subangulares
	CLASE	Gruesa	Fina	Mediana	Mediana
	GRADO	Muy débil	Muy débil	Moderado	Muy débil
FRAGMENTOS GRUESOS		-	-	-	-
CONSISTENCIA		Blando	Blando	Muy friable	Muy friable
OBSERVACIONES		-	-	Pústulas salinas. Moteados definidos, finos	Moteados destacados, finos

Código de Muestra				PC94/0-11	PC94/11-54	PC94/54-106	PC94/106-200
Horizonte				A	C ₁	2C ₂	3C ₃
Profundidad			cm	0-11	11-54	54-106	106-200
Salinidad (Cee)			dS/m	0.52	0.56	12.94	9.57
pH (pasta)				7.3	7.3	7.1	7.5
RAS				1.89	1.03	7.25	3.91
Yeso			%	-	-	2.35	1.66
Calcáreo			%	-	1.05	1.27	0.89
Composición granulométrica	arena 50 - 2000 μ		%	73.8	76.5	36.5	72.2
	limo 2 - 50 μ		%	16.2	13.3	44.7	17.0
	arcilla < 2 μ		%	10.0	10.2	18.8	10.8
Clase textural				Franco arenoso	Franco arenoso	Franco	Franco arenoso
Materia orgánica			%	0.42	-	-	-
Nitrógeno de nitratos			ppm	3.2	-	-	-
Fósforo asimilable			ppm	9.3	-	-	-
Potasio de intercambio			ppm	182	-	-	-
Sales	Cationes	Sodio	meq/l	3.00	1.67	45.03	19.48
		Potasio	meq/l	-	-	1.19	0.73
		Calcio	meq/l	1.56	1.74	57.54	40.28
		Magnesio	meq/l	3.50	3.49	19.57	9.31
solubles	Aniones	Cloruros	meq/l	-	-	94.80	68.16
		Bicarbonatos	meq/l	-	-	1.11	4.23
		Sulfatos	meq/l	-	-	32.21	24.52
Observaciones				-	-	-	-

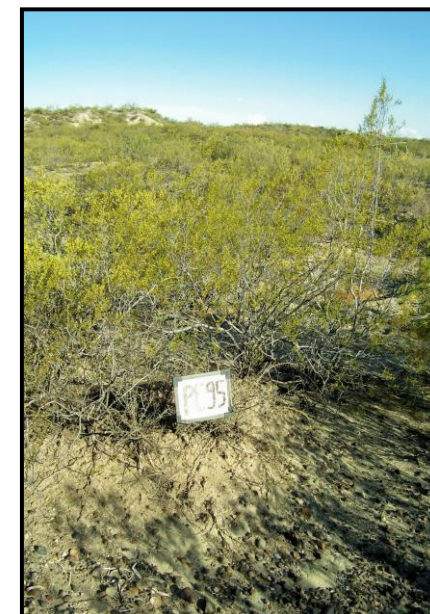
Descripción morfológica Perfil N° PC 95

- ◆ Ubicación (Gauss Kruger, Posgar '94): 57762518.12 S; 398888.88 O.
- ◆ Posición fisiográfica: Bajada.
- ◆ Topografía del terreno circundante: Ligeramente inclinadoPlano.
- ◆ Vegetación dominante: Jarilla.
- ◆ Cobertura vegetal (%): 50.
- ◆ Pedregosidad (%): 80.
- ◆ Profundidad efectiva (cm): 102.
- ◆ Clase Natural de Drenaje: Bien drenado.

HORIZONTE		A	C ₁	C ₂	2C _{3x}
PROFUNDIDAD (CM)		0-15	15-50	50-102	102-200
HUMEDAD		Seco	Seco	Seco	Seco
PRESENCIA DE RAÍCES		Abundantes	Frecuentes	Comunes	Ausentes
REACCIÓN AL HCL		Negativa	Ligera	Ligera	Negativa
ESTRUCTURA	TIPO	Bloques subangulares	Bloques subangulares	Grano suelto	-
	CLASE	Gruesa	Mediana	-	-
	GRADO	Débil	Débil	-	-
FRAGMENTOS GRUESOS		-	Con poca grava	Con poca grava	-
CONSISTENCIA		Blando	Blando	Suelto	Muy duro
OBSERVACIONES		-	-	-	Arenisca

Código de Muestra				PC95/0-15	PC95/15-50	PC95/50-102	PC95/102-200
Horizonte				A	C ₁	C ₂	2C _{3x}
Profundidad			cm	0-15	15-50	50-102	102 +
Salinidad (Cee)			dS/m	0.51	0.51	0.68	-
pH (pasta)				7.2	7.3	7.4	-
RAS				1.08	0.66	1.89	-
Yeso			%	-	-	-	-
Calcáreo			%	-	1.05	2.06	-
Composición granulométrica	arena 50 - 2000 μ		%	72.1	76.5	73.3	-
	limo 2 - 50 μ		%	17.7	13.3	16.5	-
	arcilla < 2 μ		%	10.2	10.2	10.2	-
Clase textural				Franco arenoso	Franco arenoso	Franco arenoso	-
Materia orgánica			%	1.40	-	-	-
Nitrógeno de nitratos			ppm	3.2	-	-	-
Fósforo asimilable			ppm	10.6	-	-	-
Potasio de intercambio			ppm	355	-	-	-
Sales	Cationes	Sodio	meq/l	1.82	1.06	3.05	-
		Potasio	meq/l	-	-	-	-
		Calcio	meq/l	1.88	1.60	2.08	-
		Magnesio	meq/l	3.78	3.45	3.12	-
solubles	Aniones	Cloruros	meq/l	-	-	-	-
		Bicarbonatos	meq/l	-	-	-	-
		Sulfatos	meq/l	-	-	-	-
Observaciones				-	-	-	Arenisca

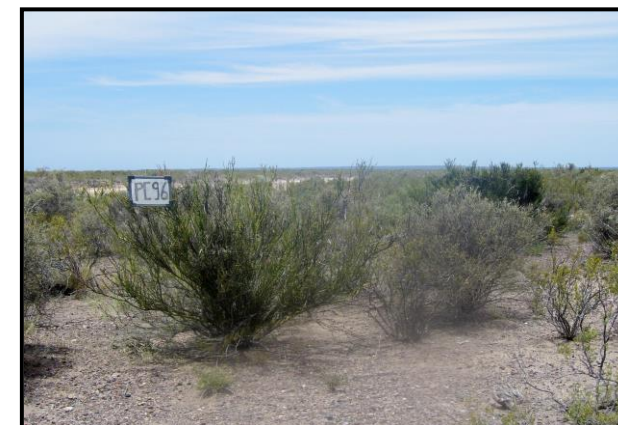
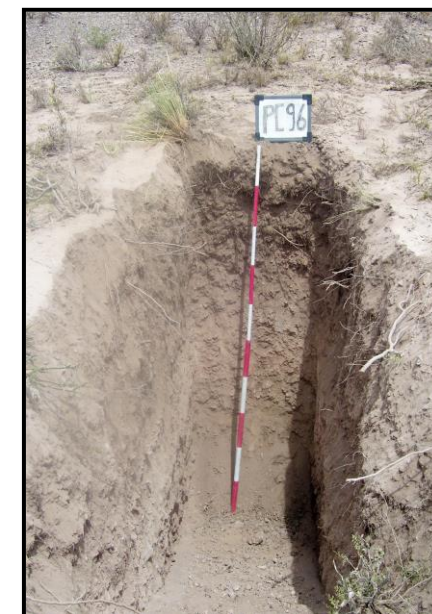
Descripción morfológica Perfil N° PC 96

- ◆ Ubicación (Gauss Kruger, Posgar '94): 5754684.12 S; 3403659.32 O.
- ◆ Posición fisiográfica: Planicie.
- ◆ Topografía del terreno circundante: Plano.
- ◆ Vegetación dominante: Matasebo, jarilla, molle.
- ◆ Cobertura vegetal (%): 40.
- ◆ Pedregosidad (%): 30.
- ◆ Profundidad efectiva (cm): 70.
- ◆ Clase Natural de Drenaje: Algo excesivamente drenado.

HORIZONTE		A	C ₁	2C ₂	3C ₃	4C ₄
PROFUNDIDAD (CM)		0-11	11-70	70-110	110-133	133-200
HUMEDAD		Seco	Seco	Seco	Fresco	Fresco
PRESENCIA DE RAÍCES		Abundantes	Abundantes	Comunes	Pocas	Pocas
REACCIÓN AL HCL		Ligera	Ligera	Moderada	Moderada	Moderada
ESTRUCTURA	TIPO	Bloques subangulares	Bloques subangulares	-	Bloques subangulares	-
	CLASE	Gruesa	Fina	-	Mediana	-
	GRADO	Muy débil	Débil	-	Moderado	-
FRAGMENTOS GRUESOS		-	Con poca grava	Grava	-	Grava
CONSISTENCIA		Blando	Blando	-	Ligeramente duro	-
OBSERVACIONES		-	-	-	-	-

Código de Muestra			PC96/0-11	PC96/11-70	PC96/70-110	PC96/110-133	PC96/133-200	
Horizonte			A	C ₁	2C ₂	3C ₃	4C ₄	
Profundidad		cm	0-11	11-70	70-110	110-133	133-200	
Salinidad (Cee)		dS/m	1.06	5.02	-	18.97	-	
pH (pasta)			7.1	6.7	-	7.4	-	
RAS			2.38	3.13	-	19.82	-	
Yeso		%	-	1.82	-	1.55	-	
Calcáreo		%	0.18	0.53	-	3.01	-	
Composición granulométrica	arena 50 - 2000 μ	%	71.3	62.1	-	69.0	-	
	limo 2 - 50 μ	%	18.5	23.5	-	18.7	-	
	arcilla < 2 μ	%	10.2	14.4	-	12.3	-	
Clase textural			Franco arenoso	Franco arenoso	-	Franco arenoso	-	
Materia orgánica		%	1.87	-	-	-	-	
Nitrógeno de nitratos		ppm	9.2	-	-	-	-	
Fósforo asimilable		ppm	13.1	-	-	-	-	
Potasio de intercambio		ppm	388	-	-	-	-	
Sales	Cationes	Sodio	meq/l	4.83	13.09	-	116.42	-
		Potasio	meq/l	-	2.73	-	0.78	-
		Calcio	meq/l	3.42	24.86	-	54.80	-
		Magnesio	meq/l	4.82	10.15	-	14.20	-
solubles	Aniones	Cloruros	meq/l	-	34.23	-	134.81	-
		Bicarbonatos	meq/l	-	1.86	-	1.99	-

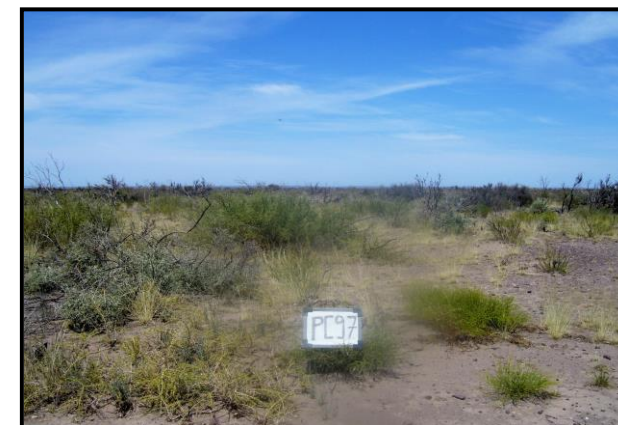
Descripción morfológica Perfil N° PC 97

- ◆ Ubicación (Gauss Kruger, Posgar '94): 5758159.50 S; 3403545.36 O.
- ◆ Posición fisiográfica: Planicie.
- ◆ Topografía del terreno circundante: Plano.
- ◆ Vegetación dominante: Jarilla, alpataco, coirón.
- ◆ Cobertura vegetal (%): 20.
- ◆ Pedregosidad (%): 10.
- ◆ Profundidad efectiva (cm): 66.
- ◆ Clase Natural de Drenaje: Bien drenado.

HORIZONTE		A	2C ₁	3C _{2X}	4C ₃	5C ₄	6C ₅
PROFUNDIDAD (CM)		0-9	9-25	25-41	41-66	66-147	147-200
HUMEDAD		Seco	Seco	Seco	Seco	Seco	Fresco
PRESENCIA DE RAÍCES		Abundantes	Frecuentes	Pocas	Pocas	Ausentes	Ausentes
REACCIÓN AL HCL		Negativa	Ligera	Ligera	Moderada	Ligera	Ligera
ESTRUCTURA	TIPO	Bloques subangulares	Bloques subangulares	Laminar	Bloques subangulares	-	Grano suelto
	CLASE	Gruesa	Mediana	Gruesa	Mediana	-	-
	GRADO	Débil	Moderado	Fuerte	Muy débil	-	-
FRAGMENTOS GRUESOS		-	-	-	-	Grava	-
CONSISTENCIA		Blando	Blando	Muy duro	Blando	-	Suelto
OBSERVACIONES		-	-	-	-	-	-

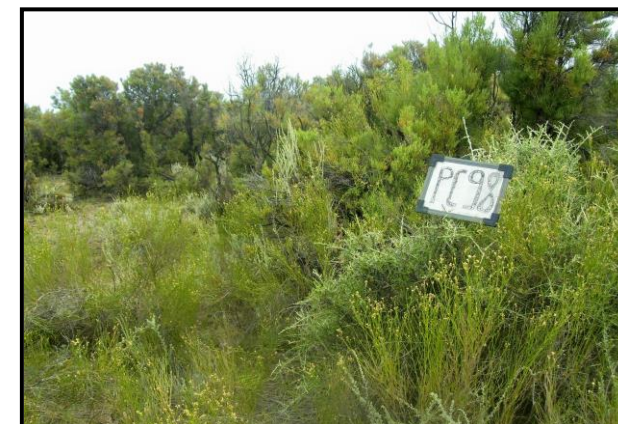
Descripción morfológica Perfil N° PC 98

- ◆ Ubicación (Gauss Kruger, Posgar '94): 5755500.32 S; 3399400.45 O.
- ◆ Posición fisiográfica: Planicie aluvial.
- ◆ Topografía del terreno circundante: Ligeramente ondulado.
- ◆ Vegetación dominante: Fume, pichana, pelo de chancho, zampa.
- ◆ Cobertura vegetal (%): 70.
- ◆ Pedregosidad (%): 0.
- ◆ Profundidad efectiva (cm): 200.
- ◆ Clase Natural de Drenaje: Imperfectamente drenado.

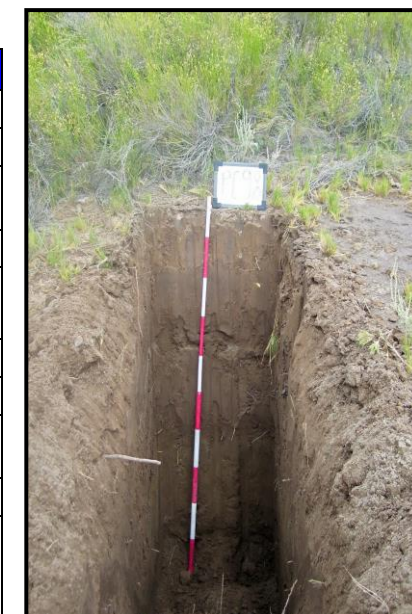
HORIZONTE		A	C ₁	2C ₂	2C ₃	3C ₄	4C ₅	5C ₆
PROFUNDIDAD (CM)		0-13	13-41	41-61	61-99	99-123	123-155	155-200
HUMEDAD		Húmedo	Húmedo	Húmedo	Húmedo	Húmedo	Húmedo	Húmedo
PRESENCIA DE RAÍCES		Abundantes	Frecuentes	Comunes	Pocas	Comunes	Pocas	Pocas
REACCIÓN AL HCL		Ligera	Ligera	Ligera	Moderada	Moderada	Ligera	Moderada
ESTRUCTURA	TIPO	Laminar	Bloques subangulares	Bloques subangulares	Bloques subangulares	Bloques subangulares	Bloques subangulares	Bloques subangulares
	CLASE	Mediana	Mediana	Mediana	Mediana	Mediana	Mediana	Mediana
	GRADO	Moderado	Muy débil	Débil	Moderado	Moderado	Muy débil	Débil
FRAGMENTOS GRUESOS		-	-	-	-	-	-	-
CONSISTENCIA		Muy friable	Muy friable	Muy friable	Friable	Friable	Muy friable	Friable
OBSERVACIONES		Pústulas salinas	Pústulas salinas	Pústulas salinas. Moteados.	Pústulas salinas. Moteados.	Pústulas salinas. Moteados.	Moteados.	Moteados. Signos de gleyzación.

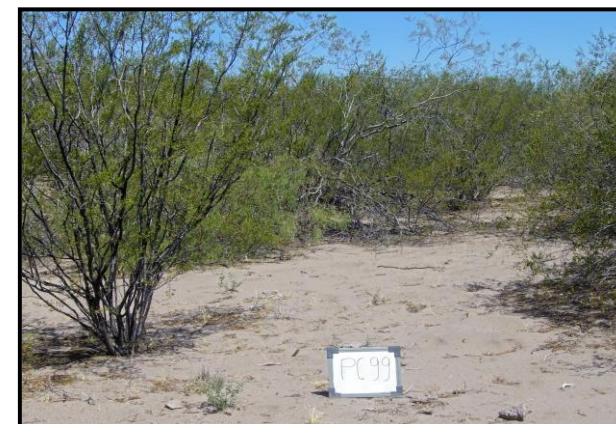
- ◆ Ubicación (Gauss Kruger, Posgar '94): 5759384.47 S, 3399046.52 O.
- ◆ Posición fisiográfica: Médano.
- ◆ Topografía del terreno circundante: Fuertemente ondulado.
- ◆ Vegetación dominante: Jarilla muy alta, alpataco.
- ◆ Cobertura vegetal (%): 55.
- ◆ Pedregosidad (%): 0.
- ◆ Profundidad efectiva (cm): 200.
- ◆ Clase Natural de Drenaje: Algo excesivamente drenado.

HORIZONTE		A	C ₁	C ₂
PROFUNDIDAD (CM)		0 - 9	9 – 78	78 – 200
HUMEDAD		Seco	Fresco	Fresco
PRESENCIA DE RAÍCES		Abundantes	Frecuentes	Pocas
REACCIÓN AL HCL		Negativa	Negativa	Ligera
ESTRUCTURA	TIPO	Bloques subangulares	Grano suelto	Grano suelto
	CLASE	Mediana	-	-
	GRADO	Moderado	-	-
FRAGMENTOS GRUESOS		-	-	-
CONSISTENCIA		Blando	Suelto	Suelto
OBSERVACIONES		-	-	-

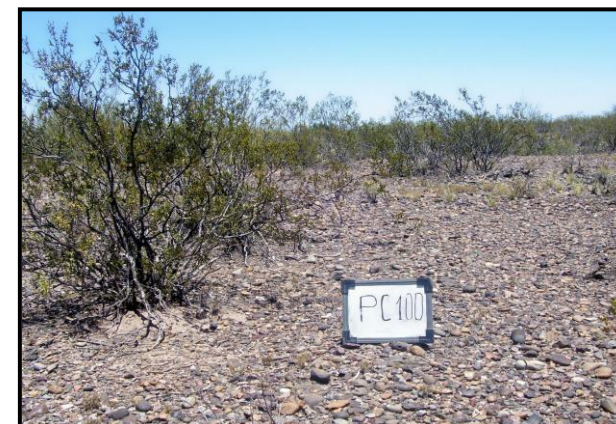
Descripción morfológica Perfil N° PC 100

- ◆ Ubicación (Gauss Kruger, Posgar '94): 5761293.10 S, 3399564.21 O.
- ◆ Posición fisiográfica: Alto
- ◆ Topografía del terreno circundante: Muy quebrado
- ◆ Vegetación dominante: Jarilla, Alpataco.
- ◆ Cobertura vegetal (%): 10.
- ◆ Pedregosidad (%): 90.
- ◆ Profundidad efectiva (cm): 10.
- ◆ Clase Natural de Drenaje: Algo excesivamente drenado.

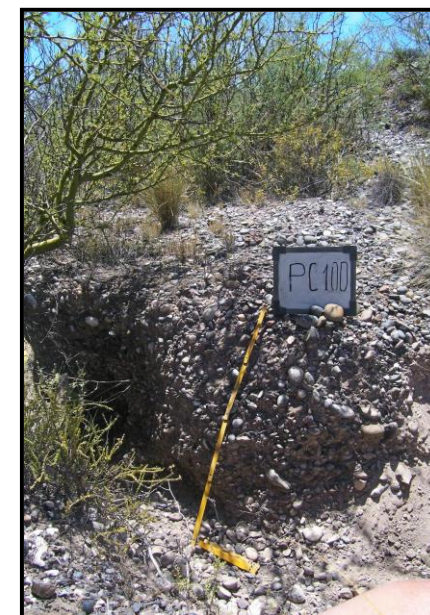
HORIZONTE		-
PROFUNDIDAD (CM)		0 +
HUMEDAD		-
PRESENCIA DE RAÍCES		-
REACCIÓN AL HCL		-
ESTRUCTURA	-	-
	-	-
	-	-
FRAGMENTOS GRUESOS		Grava
CONSISTENCIA		-
OBSERVACIONES		-

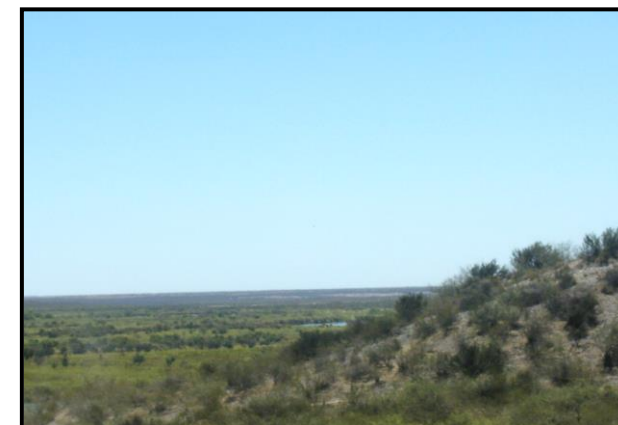
Descripción morfológica Perfil N° PC 101

- ◆ Ubicación (Gauss Kruger, Posgar '94): 3403754.40 S; 5751694.77 O.
- ◆ Posición fisiográfica: Escarpa.
- ◆ Topografía del terreno circundante: Escarpa.
- ◆ Vegetación dominante: Jarilla.
- ◆ Cobertura vegetal (%): 10.
- ◆ Pedregosidad (%): 90.
- ◆ Profundidad efectiva (cm): 60.
- ◆ Clase Natural de Drenaje: Algo excesivamente drenado.

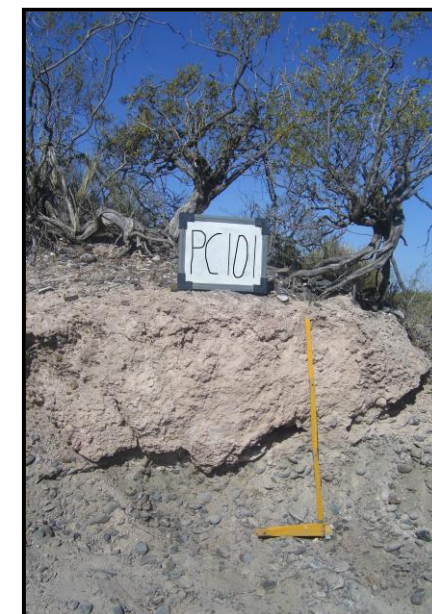
HORIZONTE		C ₁	2C ₂	3C _{3x}	4C ₄
PROFUNDIDAD (CM)		0 -12	12 – 45	45 – 60	60 +
HUMEDAD		Seco	Seco	Seco	Seco
PRESENCIA DE RAÍCES		Frecuentes	Frecuentes	Pocas	Pocas
REACCIÓN AL HCL		Moderada	Fuerte	Fuerte	-
ESTRUCTURA	TIPO	Bloques subangulares	Bloques angulares	Bloques angulares	-
	CLASE	Mediana	Mediana	Mediana	-
	GRADO	Moderado	Fuerte	Fuerte	-
FRAGMENTOS GRUESOS		Con poca grava	Con grava	Con grava	Grava
CONSISTENCIA		Ligeramente duro	Duro	Muy duro	-
OBSERVACIONES		-	-	-	-
