**“REVALORIZACIÓN Y REFORMULACIÓN DEL SITIO ARQUEOLÓGICO DE HUALCO Y  
BALNEARIO ANDOLUCAS - DEPARTAMENTO DE SAN BLAS DE LOS SAUCES”.**

**LA RIOJA, NOVIEMBRE DE 2015**

**Profesional Experto: Lic Rosana B. Avila**

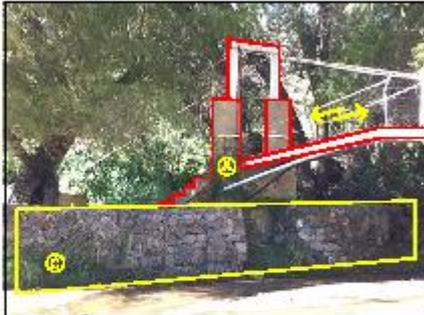
**• Puente Colgante**

- (A) Se muestra una de las Pileas que vinculan al sector Oeste del Camping hasta el Este. el mismo se realiza con una base de Hormigón Armado y se le agrega para asegurar la estabilidad.
- (B) Las Gabiolas aseguran la circulación sobre el apoyo de las bases del Pileado y de todo el resto del sector mencionado.

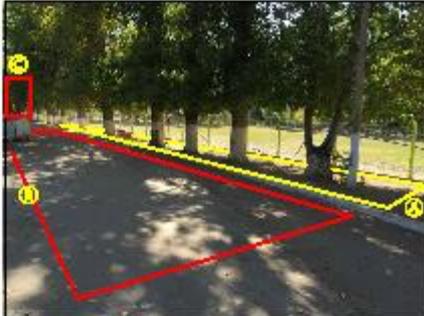
**• Lateral Oeste Cancha Fútbol**

- (A) Entre una de las calles principales y la cancha de Fútbol, vamos una necesidad de instalar barrido una vez que se instale y brindar seguridad adicional, no se observan arbolitos de iluminación.
- (B) El pavimento requiere mantenimiento, además que no se ejecutó la correspondiente pintura.
- (C) Se debe reorganizar la ubicación de los contenedores de residuos e ir de evitar barreras arquitectónicas.

Enfocar señalización externa e interna en la cual se indiquen las diferentes áreas del campamento, sus servicios y demás datos para la seguridad e interés de los campers. Se demarcan las zonas, espacios libres públicos, juegos, etc. y numerarán los sectores, por medio de señales ubicadas sobre cerchas, columnas o en muros. Que la prestación del equipamiento, deberá ser suficiente a fin de constatar la disposición física para que no interfiera espacios de impracticable uso como lugares abiertos o de circulación, previniendo su tamaño según la demanda.

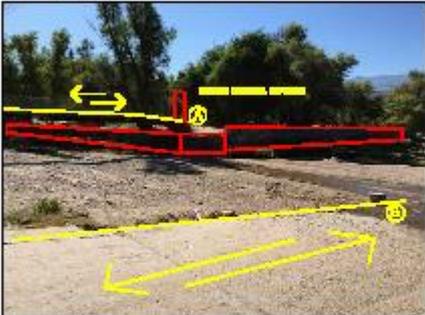
**• Accesibilidad**

- (A) Frente al Lado Norte del Río, podemos observar al Sudo. Pileado Mixto, el cual es un elemento en muy buen estado, ya que los ejes están bien pintados.

Respecto al acceso a los campamentos deberá tener un ancho mínimo que permita la libre circulación de vehículos en ambos sentidos, una rápida evacuación en caso de emergencia, la debida señalización, y la velocidad máxima permitida en el interior del campamento será de 20 kilómetros por hora.

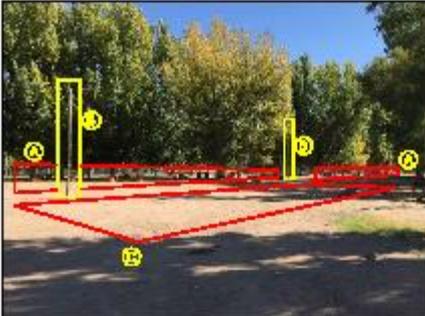
**• Lateral Este Cancha Fútbol**

- (A) Frente al lado Lateral de la cancha, se observa un conjunto de estructuras, al igual que las cercas y barreras perimetrales, señaladas en amarillo.
- (B) Para las instalaciones eléctricas en ciertos puntos de acceso, pero no se observan ningún tipo de señalización para la identificación por.
- (C) Este sector está previsto para la ubicación de campamento, pero como en todo el proyecto se cuenta con la señalización para utilizar este tipo de sectores.

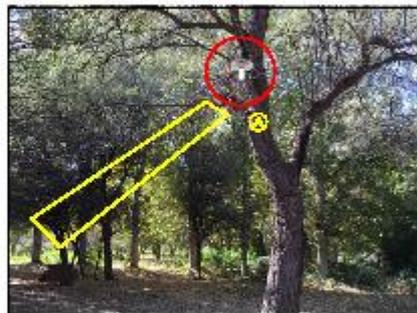
### Instalación Eléctrica

(X) De Aseos en la imagen que los servicios de iluminación deben asegurarse desde los árboles, al igual que el servicio de cables.

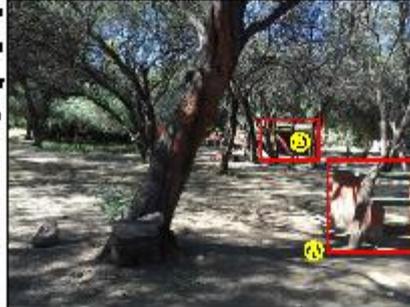
### Mesas, Bancas, y Aseos

(ii) Los Aseos deben contar oportunamente y no debe ser necesario para cubrir los aseos, no hay que utilizarlos de espacios para diversos usos.

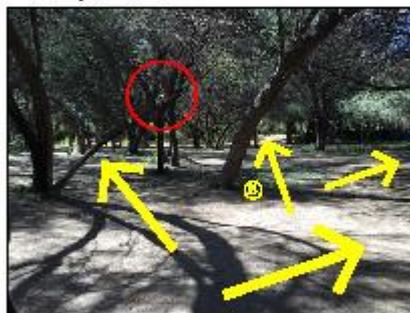
### Servicio y Mantenimiento

(ii) No se dispersen los Servicios Peatonales y Vehiculares, y como en el caso anterior los servicios de iluminación pueden ser otros.

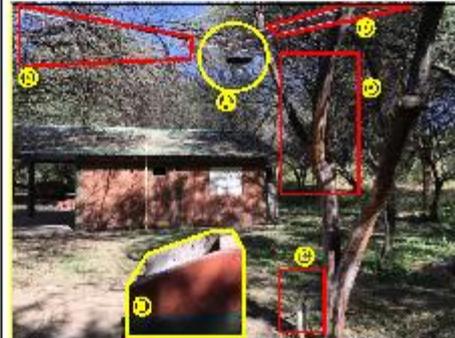
### • Mobiliario Alrededor de Cabezas

- (A) *Alrededor de luminarias Suspensas de los cables y según el nivel como en reunión en la imagen.*
- (B) *El Asador presenta un defecto y muestra signos de ruptura del material con que se ejecutó.*
- (C) *La Protección de agua se realiza a través de mangos de agua con grilla de pvc, y se realiza en apoyo, realizando una caída de pvc y rubro de forja.*

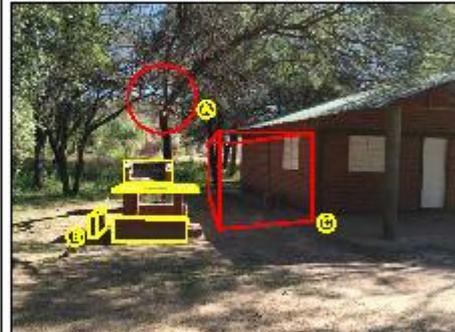
- (A) *Como se ve en el foto al punto de cables, las antenas de iluminación se suspenden desde los árboles, no cubriendo eso, en los días sucesivos durante el día.*
- (B) *El conjunto de Asador, mesa y bancos, que se encuentra sobre un nivel de cables es un accidente en condiciones de riesgo de uso.*

Respecto a la instalación eléctrica quedará permitida, sólo cables en aluminio o en dieléctrico de metal que no cuenten con aislación suficiente, , obliga a tener todas corrientes , con su correspondiente identificación de potencia (kilovolt) , , permitirse iluminación , durante las 24 horas del día, , y tener luces de emergencia. Estará obligado a , contar con un sistema de prevención y extinción de incendios suficiente para todo el predio, , como así también con , un plan de emergencia para la evacuación y evacuación ante un siniestro, , para lo que el personal del camping será instruido.

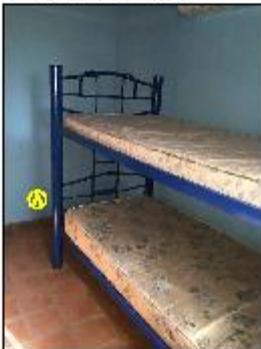
### • Dormitorio de Cabañas

- (A) Las cabañas cuentan con dos dormitorios, las cuales se encuentran equipadas con cocinas y baños.
- (B) El baño de las cabañas se encuentran en buen estado, hay que ajustar algunas conexiones de Piletas de pastas y rejillas.
- (C) Un punto a destacar es el techo de las puntas de madera a los techos, se debe tener en cuenta la accesibilidad de las escaleras.

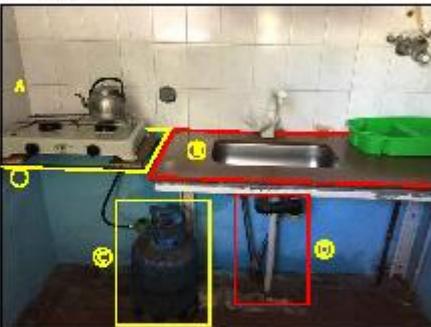
### • Cocina Cabaña

- (A) El sector devolvió a la cocina, anteriormente lo ocupó un área de 2 hornos, y su base se precaria.
- (B) La traverza de gas que oculta la piletta de lavado, se debe ajustar contra el resquebrajamiento y con bombas no tienen protección alguna.
- (C) La ubicación de la garrilla no es la correcta, como vimos la trampa anterior, la cocina para gas se encuentra en el interior de la cabaña.
- (D) Como se aprecia en la imagen, la descarga de piletta (SIF) , y las conexiones de suministro de agua se encuentran al descubierto.

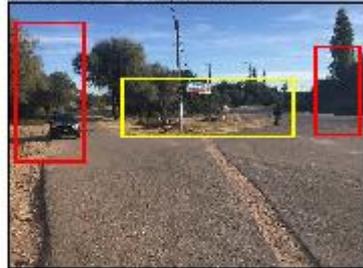
### ● Acceso desde Ruta N°40 a Huasco

Como observamos en las imágenes, se trata de un acceso paralelo a Ruta Nacional N° 40, pero no cuenta con la señalización necesaria, la falta de cartelería y demarcación sobre asfalto son evidentes

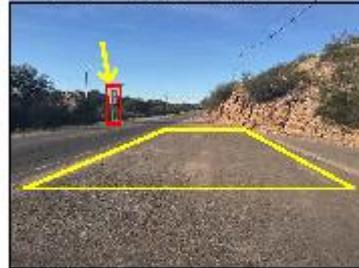
### ● Acceso desde Ruta N°40 a Huasco

Como se indicó en casos anteriores, la señalización básica deberá incluir: el nombre del Predio, categoría, dirección y teléfono, un plano general del camping, con indicación de líneas y sectores, señales de navegación, etc., listas de precios y sistemas de pago (contado, tipo de tarjetas, cheques, etc.) aceptados, períodos de funcionamiento; mientras que en el interior deberá estar completa incluyendo todo lo que:

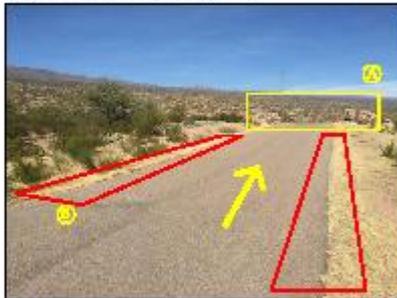
### Ingreso al Sitio Arqueológico Huaco

(A) Cuando se llega al ingreso principal al predio, notamos la ausencia de Cercas Perimetrales y Geométricas, de igual modo al tener de la Iluminación para asegurar ingreso y Salida.

(B) La Falta carece de mantenimiento en los caminos (carreteras) de áreas altas, es importante que los caminos estén correctamente demarcados.

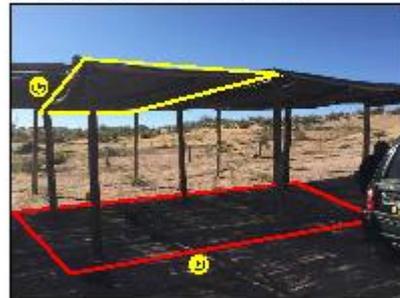
### Imagen Estacionamiento Semi Cubierto

(C) Las Estacionamientos se resuelve con una estructura de viga de madera y un techo en la parte superior, como se ve en la Imagen carece de Iluminación superior.

(D) Con respecto al piso del estacionamiento, notamos que aún existe el Ingreso cultural, se deberá proveer algún material para delimitar las zonas, y un área de pavimento para organizar los estacionamientos.

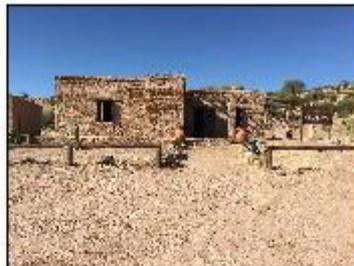
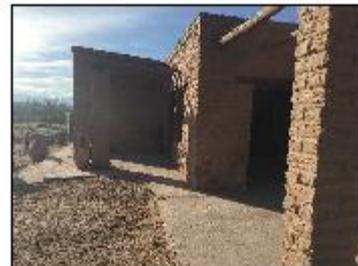
## IMAGENES CENTRO INTERPRETACION

El Centro de Interpretación y Artesanato de Huaco, tiene una superficie de 65 m<sup>2</sup> cubiertos y 16 m<sup>2</sup> semi cubiertos, cuenta con: una sala de interpretación del lugar, un salón de exposición de los productos artesanales, lugar de atención al visitante y jardín sanitario.

El sistema Constructivo que se utilizó básicamente en piedra, muros de adobe, y techos de madera con cañales. Las terminaciones: piedra vista y adobe al exterior, carpinterías de madera de siempreviva o similar, divisiones de maderas, revoco liso grueso lustrado. Pisos almeo cementado con color con guarnidos. Revestimiento cerámico en baño. El Techo se ejecutó con trastero de rollos de cañales, enmazonado de cañales o de alfileres y ladrillo, fin de polvillero y serpele cementada con color como terminación exterior.

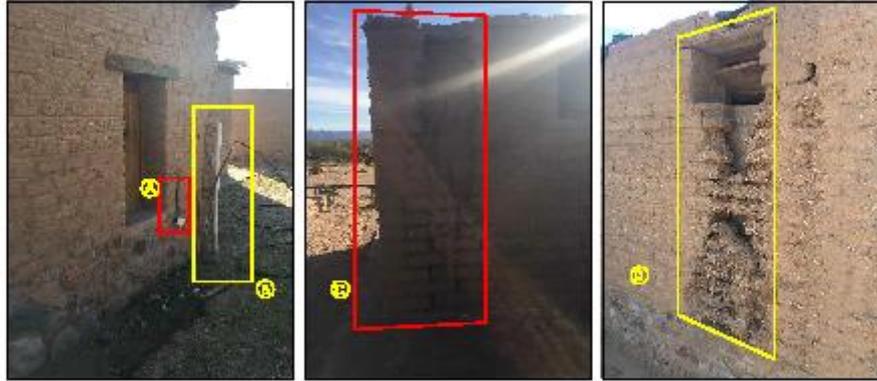
### • Imágenes de la Fachada Posterior del Edificio

(A) En la imagen aparecen uno de los circuitos eléctricos exterior en malas condiciones, sin abastecido exterior; se deberá regir con correcta instalación y garantizar un puntaje satisfactorio.

(B) El sistema de cañerías de provisión de agua se encuentran al aire libre y sin ningún tipo de protección, los puntos críticos de cañerías deberán la adecuación actual.

(C) Producto de las precipitaciones, se observa el deterioro del acoto en un sector paralelo a la esquina de la edificación, provocando desplazamiento de acobos.

(D) Igual como arriba; podemos destacar la filtraciones desde la cubierta, debido a que no se cuenta con una cubierta adecuada y las correspondientes drenajes pluviales, se originan estas patologías.

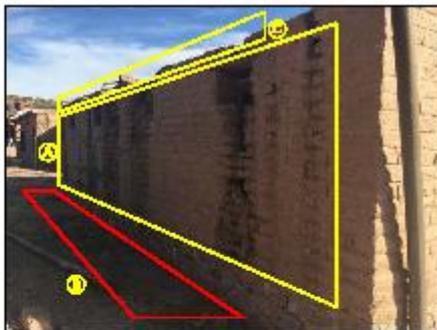
### • Imágenes de la Fachada Posterior del Núcleo Húmedo

(A) La falta de una correcta intervención en la cubierta, provoca que las paredes posteriores y la ventilación sobre las aljibeiras ocasionen daños, y por lo tanto el punto crítico de las construcciones dañadas.

(B) No se detecta ningún tipo de veredas perforadas, por lo tanto el agua de lluvia puede directamente sobre la base estructural de la obra.

(C) La cubierta de la Edificación está completamente deteriorada y no cumple su función correctamente.

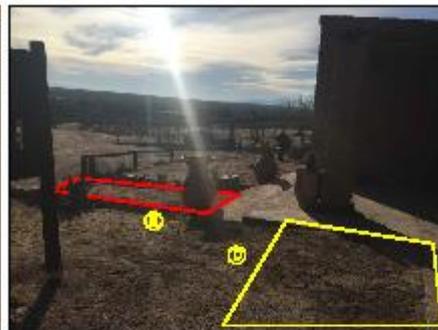
### • Imágenes del Ingreso al Centro Interpretación

(A) En la imagen se puede apreciar los niveles de terreno relativos no asociados (dentado) al de las acobadas de la galería, de esta forma el agua de lluvia sobre los acobados con el coque.

(B) En el Ingreso Principal, existen la falta de veredas, se deberá realizar un concreto libre de acobos y cubrir un revestimiento adecuado para el uso del visitante, de igual manera deberá contemplarse una zona de accesibilidad para personas con otras capacidades.

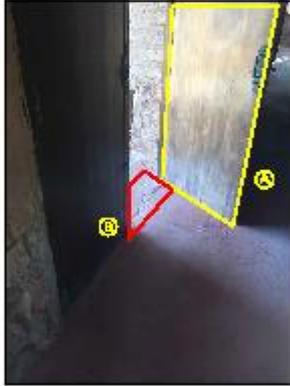
### • Puerta Principal

- (A) Hacerse cargo en el ingreso Principal, las superficies se van dañando con el tiempo y las intervenciones de mantenimiento, se deberá realizar un tratamiento en todas las puertas y ventanas de la obra.
- (B) Se debe tener un elemento que soporte los volúmenes laterales de maderas, para permitir un adecuado nivel de humedad, así como también con placas de protección en las partes que dan hacia el exterior.
- (C) Como se puede observar, los techos son realizados con cañas y con un tipo de material sobre las vigas, en ciertas partes se evidencia deterioros hacia el interior del local.

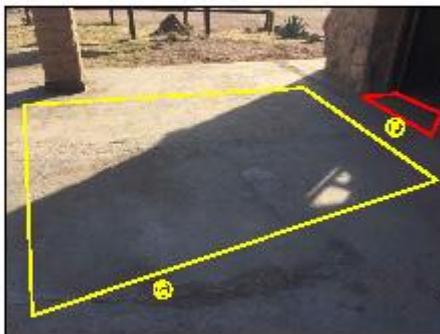
### • Galería Semi Cubierta

- (A) Se observa el deterioro de los muros laterales, a causa de la humedad de piso, se debe mejorar dichos muros con material para mejorar el nivel de piso.
- (B) El Piso de Cemento Alisado, comienza su proceso de desgaste, en por ello que en un corto tiempo que pasa el tiempo se va deteriorando.
- (C) Las Bases del Piso Alisado, provocadas por las diferencias de temperatura y por las acciones a compression que sufre el mismo.
- (D) Se puede evidenciar la falta de adalidate de distribución sobre techos y paredes, en una sala de exhibición se debe realizar una correcta distribución.
- (E) Este fotografía, que evidencian una mala forma de evitar de que se deterioren, vemos que los niveles de piso están muy altos a los del piso inferior, también evidencian la falta de umbrellas y el desgaste natural de los revestimientos aplicados.

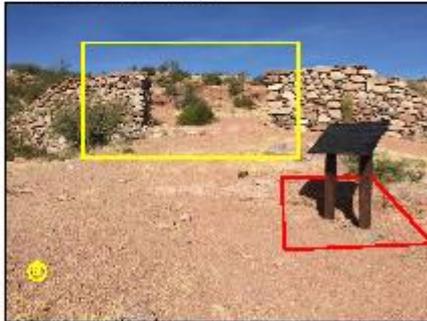
### • Punto de Partida de Circuito

*El ingreso Al Circuito por vía de señalización e información respecto a las acciones que se deberá hacer durante el recorrido, ya que en su área de protección arqueológica.*

*Los carteles con breve reseña histórica se encuentran al aire libre, motivo por el cual es vital cuidar su estado al exterior.*

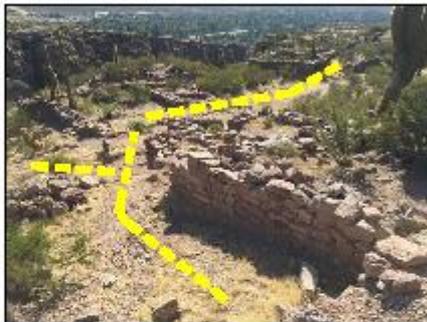
### • Puntos de Circuito

*La ubicación de las diferentes construcciones en la zona alta, motivo por el cual no se encuentran marcadas en circuito separadas, esto genera que las viviendas tengan la libertad de desplazarse libremente, solo hay, que por la zona, hacer señales y puntos señalizar las posiciones de los muros de pilas, desplazando las ruinas y provocando un efecto al sitio.*

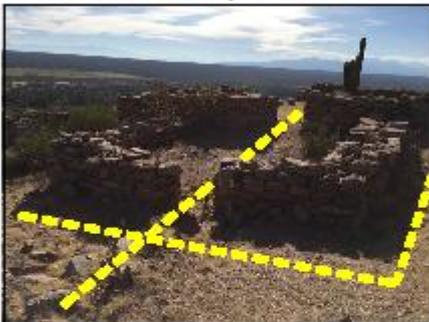
### • Circuitos, Señalización y Cartelera

*Como un reflejo de la zona, las construcciones muestran formas originales, y tienen un tipo de estructura y muros de las ruinas muy bien demarcadas, esto se contrasta con el grupo de viviendas, ya que motivo al ingreso a las ruinas, en el sector adyacente se encuentran pilas arqueológicas como flechas y coronas, y no se demarca un circuito.*

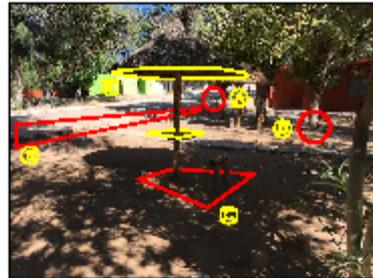
### Vista de sector - Quinchas Uruguayas

Los espacios de separación en sector de bulevar no cumplen con la concurrencia indispensable para este tipo de camping.

- A) Falta de delimitación respecto al resto del camping, se ve claramente las mesas y bancos con árboles y un grillo de plástico.
- B) No están pintados los postes que sustentan las anclas.
- C) El espacio para caminar debajo de las techas Uruguayas de paja es reducido y no está bien iluminado.
- D) Se necesitan bancos para cada árbol y no corresponden al tipo de paja.
- E) No hay iluminación, no existe con zonas cercadas individualmente para cada camping.

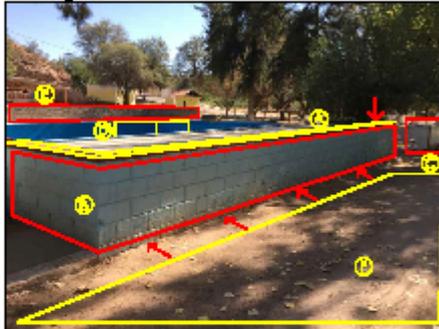
### ■ Irrigación Fillets

- (A) La Filleta se encuentra adyacente con respecto al borde de la calle, con altura de 1m, en promedio algunos conductores tipo barridos de seguridad.

- (B) Se ve claramente los bloques de hormigón prefabricada, y no parecen algún tipo de estructura por construcción.
- (C) El Distribuidor de riego se encuentra muy próximo a la filleta, se requiere cubrirlo de forma estratégica, modo del no interferencia las actividades del camping a la hora de operación de las riego.

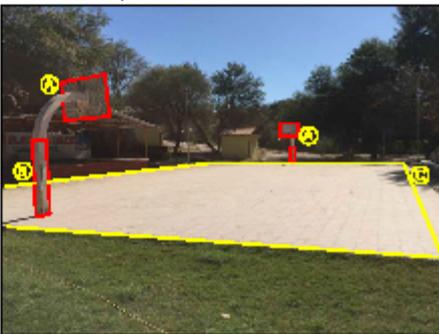
### ■ Carriles Basquet

- (A) Los Tablones de la Cancha de Basquet se conformaron de madera aglomerada presenta un detector a causa de las lluvias, y no cuenta con sus respectivos aros metálicos.
- (B) Los aros de la cancha fueron realizados con hormigón armado, y presentan algunas fisuras y dañado en las bases.
- (C) El aro de la cancha está compuesto por plato de granito espesado, cerco de metalizado y por lo tanto no se encuentra dimensionado correctamente.

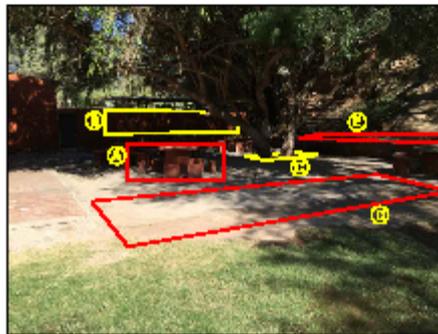
### ■ Área Asadores - Sector 3

- (A) Los estructuras de mesas y bancos se realizaron de acero tipo, esta construcción es hormigón, materiales que para los bancos, se utilizó bloques de hormigón de 0.10m, agregado arena arena blanca, y se usaron como un estructura prefabricada con pilotes laterales.
- (B) El sector diseñado para asadores en forma línea cerco de concreto y de una pilotes con grilla, se puede apreciar en la foto la falta de cerco para riego.
- (C) Faltó de Cercos para la vegetación, y arbolado de Basculante y zonas cercadas.
- (D) Se observó que el cerco utilizado en todos los casos corresponde a un compuesto de hormigón rudo.
- (E) A falta de aros observamos que se utilizan estos espacios para realizar asados.  
En diferentes sectores se ve la necesidad de incorporar arbolado de Basculante perimetral.

Se deberán instalar Asadores con altura mínima de 40 centímetros del suelo, construídos en materiales, condiciones de seguridad y disposición que favorezca su uso y no distorsione las características naturales del emplazamiento del camping, se contemplará mesas con pilotes naturales en granito pulido, perfectamente de líneas redondeadas. Los espacios serán como mínimo de 25 cm. y contarán con una piletta de 1"X1" profundizada.

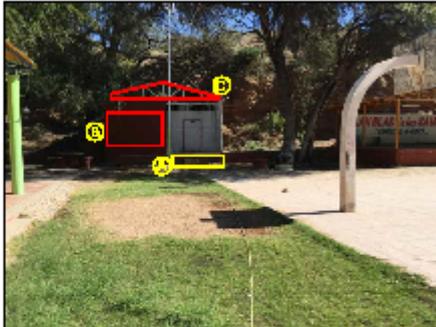
### • Cámara de Frio

- (A) El ingreso a la Cámara de Frio se aprueba 3 escaleras, se pretende incorporar rampas, y mejorar la señalización para diferentes usos.
- (B) No posee señal o señalización que indique la ubicación de la Cámara de Frio.
- (C) Al ser imágenes de los Nucleos Húmedos, la cubierta de la Cámara de Frio no posee un cierre a nivel de veredas, lo cual es posible el ingreso a la rampa.

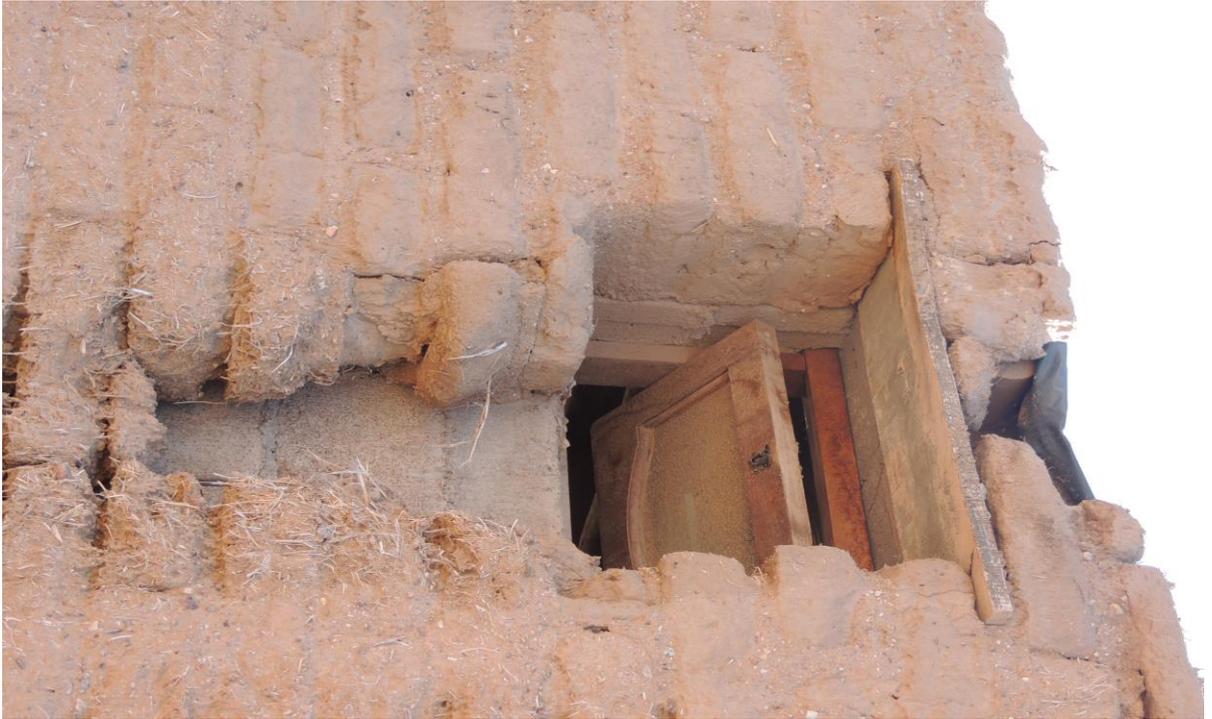
En el lugar hay un Centro de Interpretación y Museo ubicado sobre un ramal del Camino del Inca. El edificio si bien es cierto está bien distribuido en su interior, le falta mantenimiento e iluminación en general al igual que las especiales en espacios destinados a vitrinas. Será necesario nuevos trabajos en sanitarios construidos con adobe, por cuanto se filtran techos y uniones, debilitando profundamente tanto interior como exteriores por falta del tratamiento necesario, por lo que deberá comenzarse a trabajar rápidamente de manera de frenar el deterioro progresivo, e incluso en pisos rústicos con que cuenta la construcción.

Deterioro en exteriores del edificio en su conjunto-Núcleo Húmedo

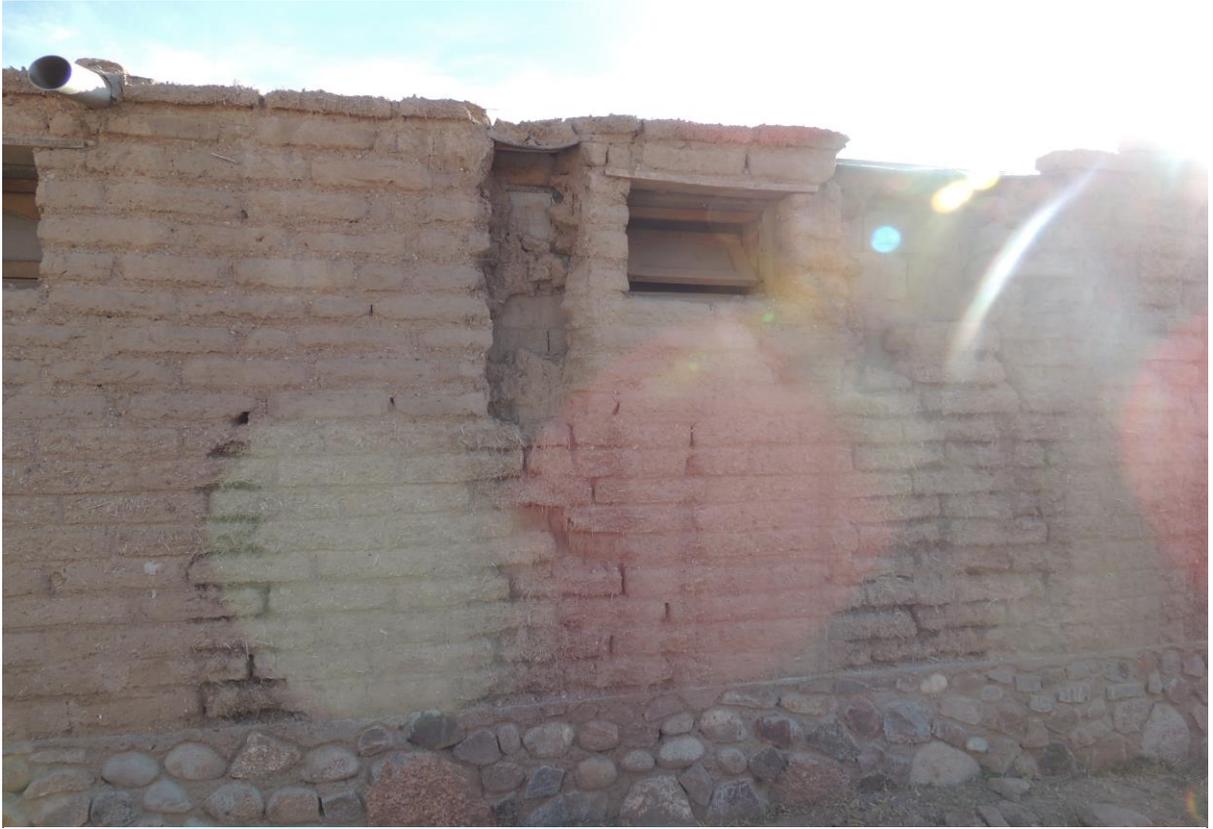
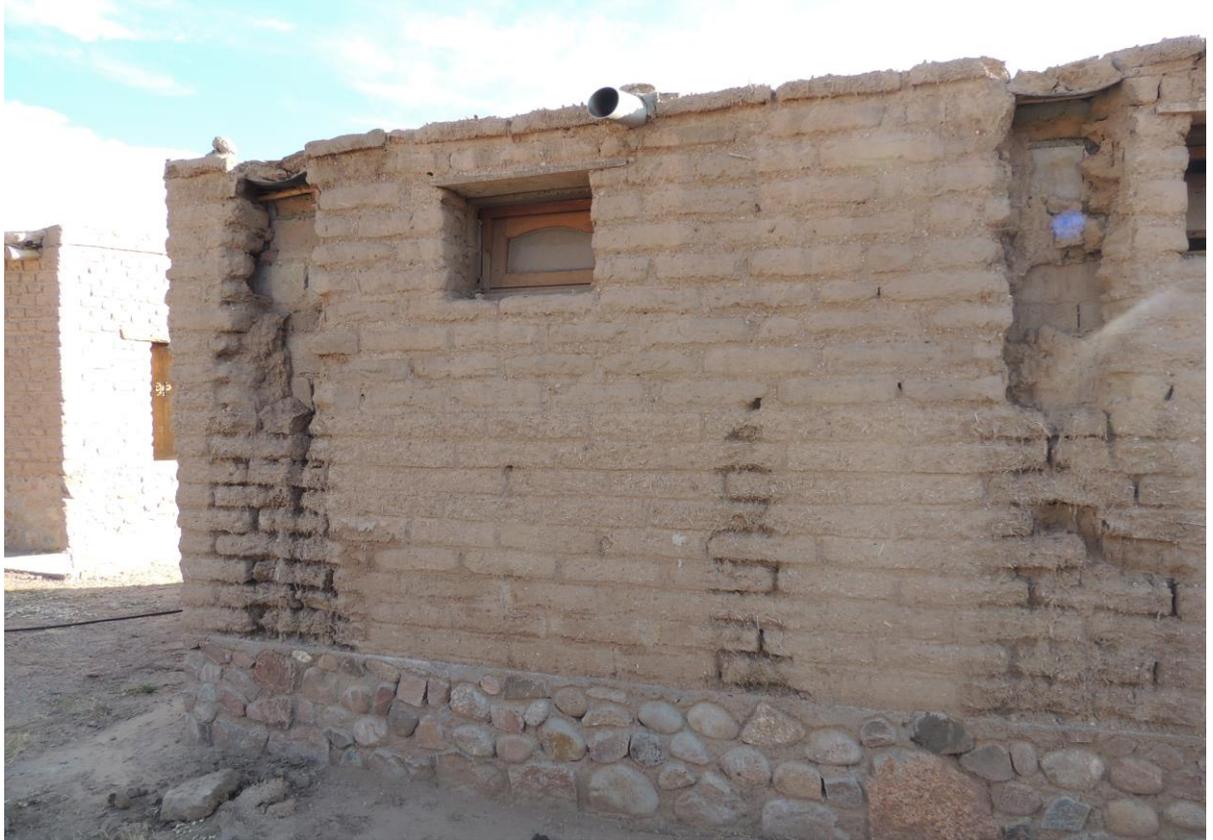
Exteriores de Núcleos Húmedos

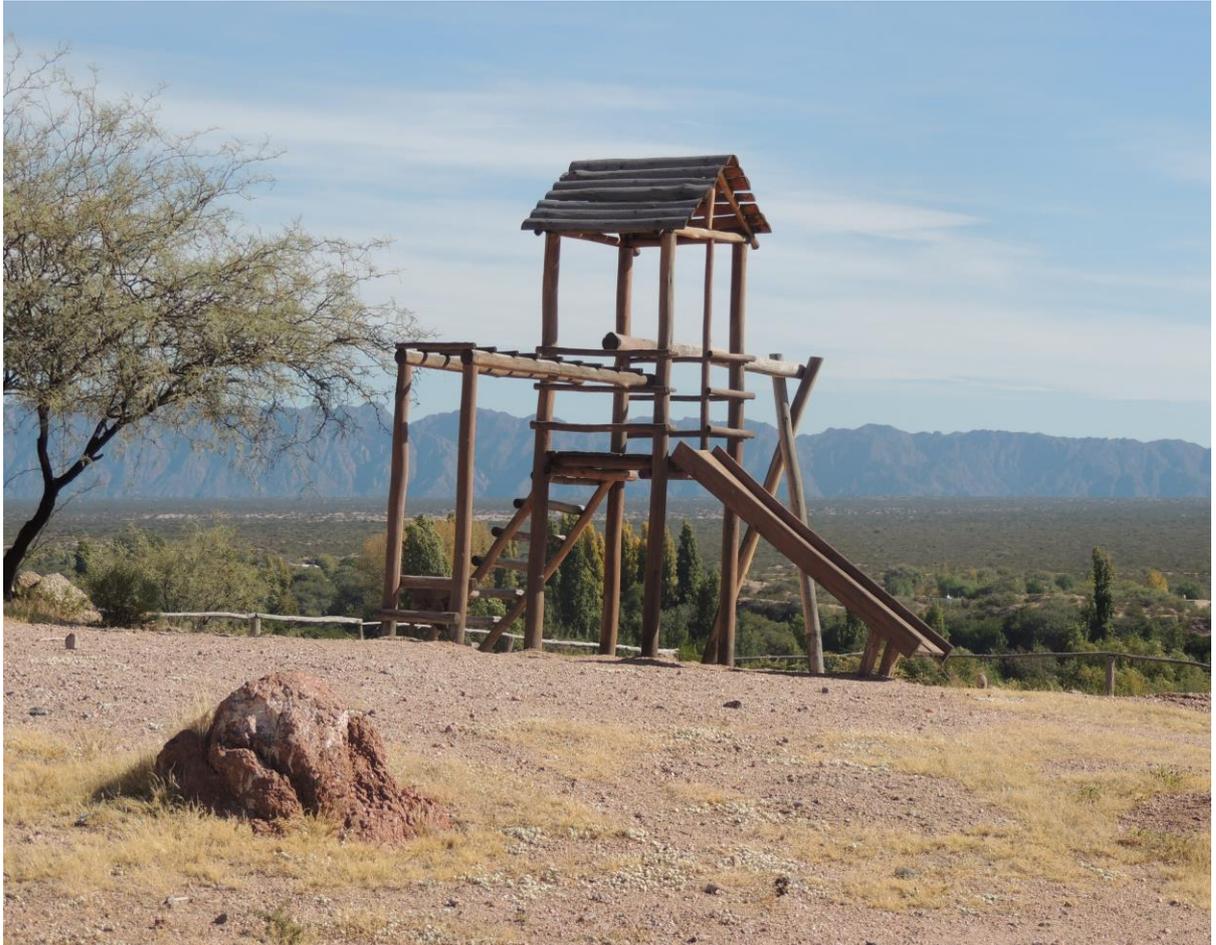
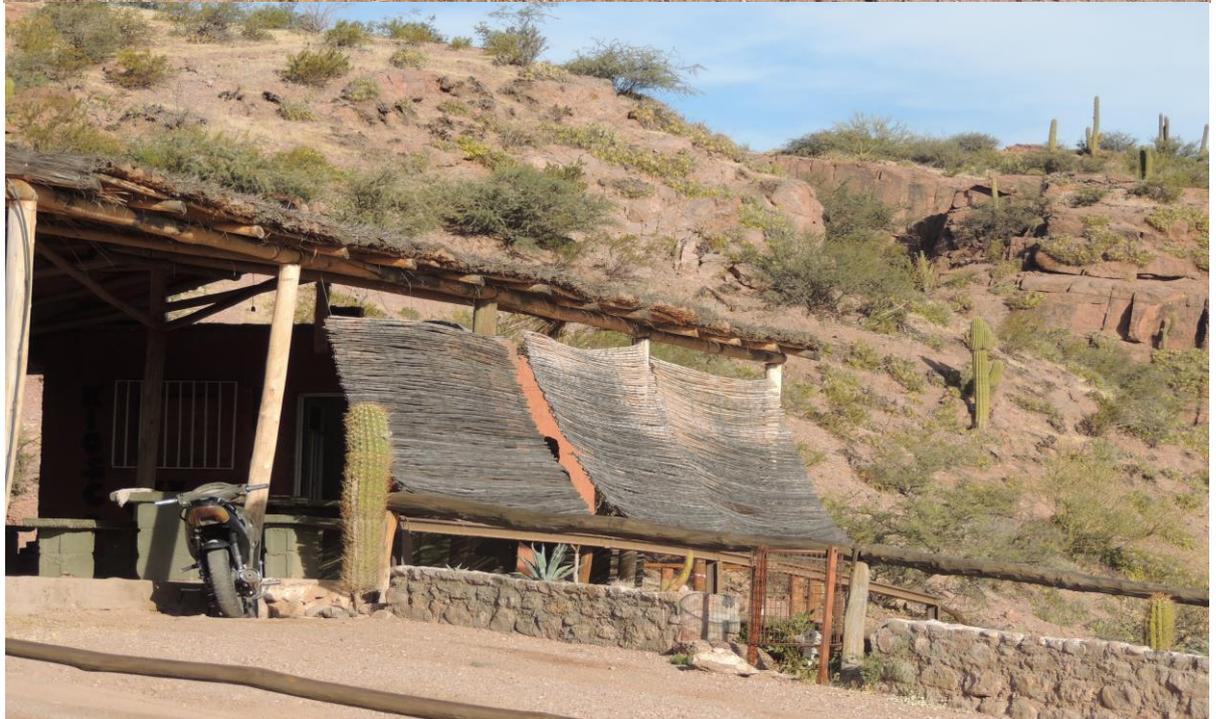
Mirador para los más pequeños y espacio destinado a un improvisado kiosco

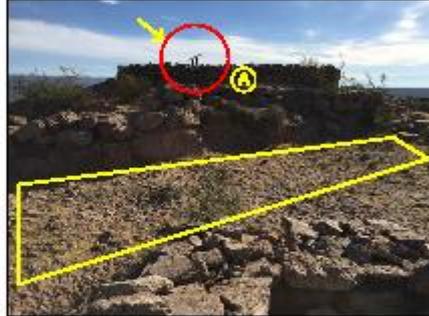
**• Características**

(A) Detalle de una de las unidades de construcción, donde se observa el uso de piedras de diferentes tamaños, se evidencia el uso de mortero de barro y la presencia de un nicho rectangular.

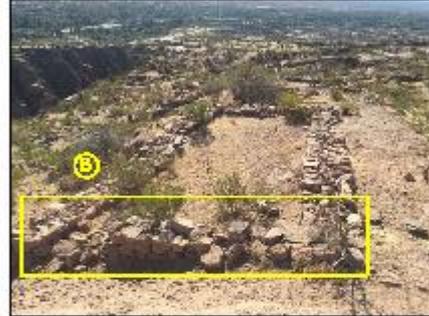
**• Estructuras de Pisos**

(B) Se ve la estructura completa en el desarrollo de la construcción, se observa el uso de piedras de diferentes tamaños y la presencia de un nicho rectangular.

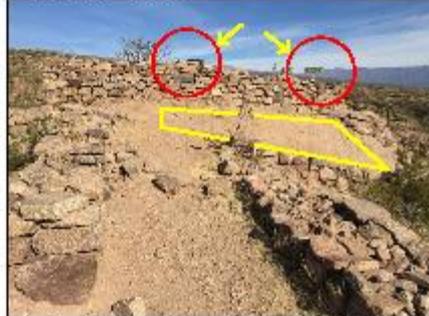
**• Distribución del sitio**

Se observa la distribución de las unidades de construcción en el sitio, se evidencia el uso de piedras de diferentes tamaños y la presencia de un nicho rectangular.

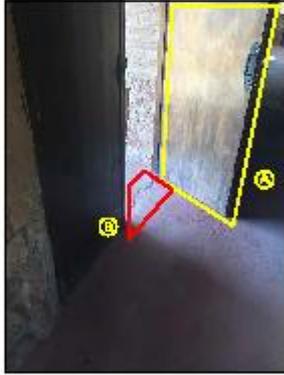
**• Puerio Principal**

- A) Muestra la parte superior del muro (Pared), los muros interiores y exteriores con el tiempo y las condiciones de humedad, se observan manchas de humedad en las paredes y techos de la zona.
- B) Se observan las condiciones de humedad en las paredes y techos de la zona, se observan manchas de humedad en las paredes y techos de la zona.
- C) Se observan las condiciones de humedad en las paredes y techos de la zona, se observan manchas de humedad en las paredes y techos de la zona.

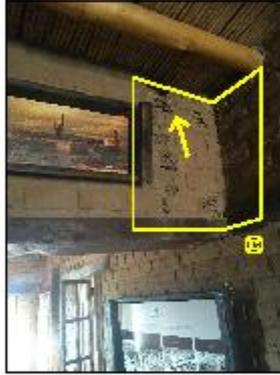
**• Vistas de Techos**

- A) Se observan las condiciones de humedad en las paredes y techos de la zona, se observan manchas de humedad en las paredes y techos de la zona.
- B) Se observan las condiciones de humedad en las paredes y techos de la zona, se observan manchas de humedad en las paredes y techos de la zona.
- C) Se observan las condiciones de humedad en las paredes y techos de la zona, se observan manchas de humedad en las paredes y techos de la zona.

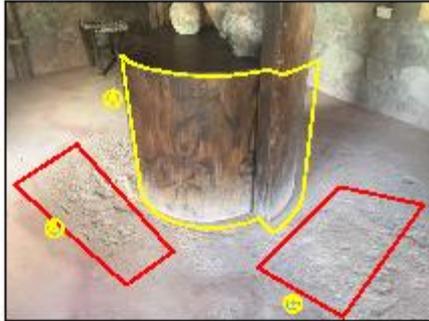
**• Mobiliario y Piso Interiores**

- A) Se observan las condiciones de humedad en las paredes y techos de la zona, se observan manchas de humedad en las paredes y techos de la zona.
- B) Se observan las condiciones de humedad en las paredes y techos de la zona, se observan manchas de humedad en las paredes y techos de la zona.
- C) Se observan las condiciones de humedad en las paredes y techos de la zona, se observan manchas de humedad en las paredes y techos de la zona.
- D) Se observan las condiciones de humedad en las paredes y techos de la zona, se observan manchas de humedad en las paredes y techos de la zona.

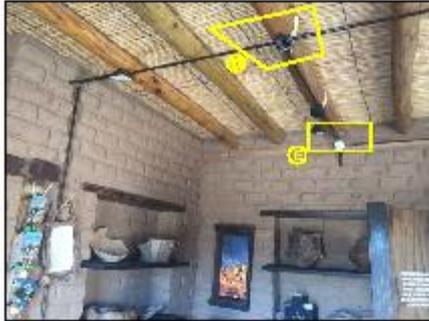
**• Instalación Eléctrica**

- A) Se observan las condiciones de humedad en las paredes y techos de la zona, se observan manchas de humedad en las paredes y techos de la zona.
- B) Se observan las condiciones de humedad en las paredes y techos de la zona, se observan manchas de humedad en las paredes y techos de la zona.
- C) Se observan las condiciones de humedad en las paredes y techos de la zona, se observan manchas de humedad en las paredes y techos de la zona.
- D) Se observan las condiciones de humedad en las paredes y techos de la zona, se observan manchas de humedad en las paredes y techos de la zona.

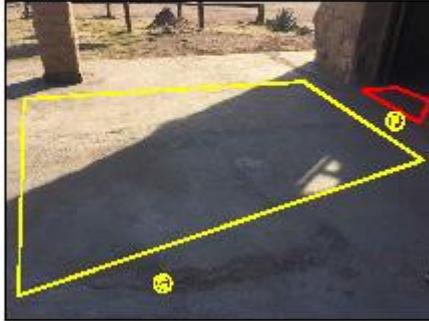
**• Galería Semi Cubierta**

- A) Se observan las condiciones de humedad en las paredes y techos de la zona, se observan manchas de humedad en las paredes y techos de la zona.
- B) Se observan las condiciones de humedad en las paredes y techos de la zona, se observan manchas de humedad en las paredes y techos de la zona.
- C) Se observan las condiciones de humedad en las paredes y techos de la zona, se observan manchas de humedad en las paredes y techos de la zona.
- D) Se observan las condiciones de humedad en las paredes y techos de la zona, se observan manchas de humedad en las paredes y techos de la zona.

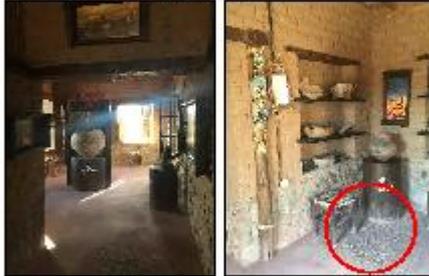
**• Instalaciones Interiores del Museo**

- A) Se observan las condiciones de humedad en las paredes y techos de la zona, se observan manchas de humedad en las paredes y techos de la zona.
- B) Se observan las condiciones de humedad en las paredes y techos de la zona, se observan manchas de humedad en las paredes y techos de la zona.
- C) Se observan las condiciones de humedad en las paredes y techos de la zona, se observan manchas de humedad en las paredes y techos de la zona.
- D) Se observan las condiciones de humedad en las paredes y techos de la zona, se observan manchas de humedad en las paredes y techos de la zona.

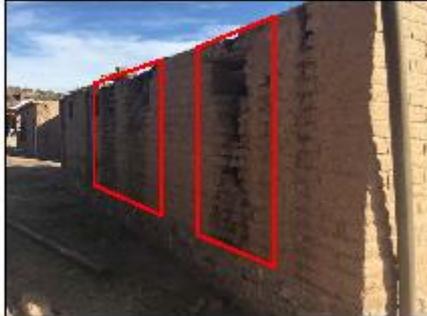
• **Núcleo Húmedo**

Presentación de la humedad a nivel del muro de agua-canalización por el deterioramiento de los trabajos plomeros.

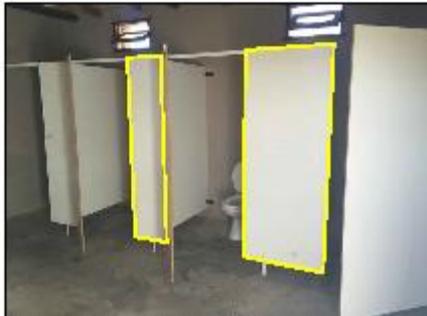
• **Vista General Baños Damas**

En esta imagen se evidencia el estado de los baños, se evidencia un alabeo del sector posterior, por lo tanto de la zona de agua-canalización por el deterioramiento de los trabajos plomeros.

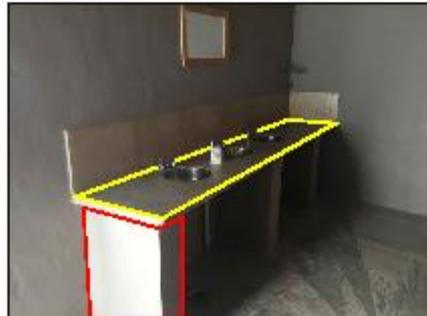
• **Vista Lavamanos Baños Damas**

En esta imagen se evidencia el estado de los baños, se evidencia un alabeo del sector posterior, por lo tanto de la zona de agua-canalización por el deterioramiento de los trabajos plomeros.

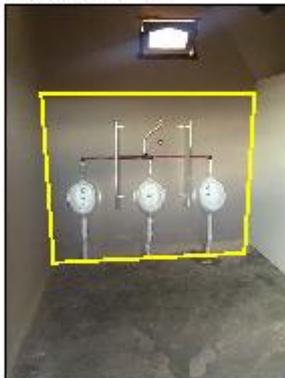
• **Baño de Caballeros**

En esta imagen se evidencia el estado de los baños, se evidencia un alabeo del sector posterior, por lo tanto de la zona de agua-canalización por el deterioramiento de los trabajos plomeros.

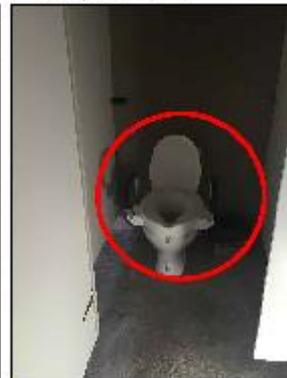
• **Baño para Invalídico**

En esta imagen se evidencia el estado de los baños, se evidencia un alabeo del sector posterior, por lo tanto de la zona de agua-canalización por el deterioramiento de los trabajos plomeros.

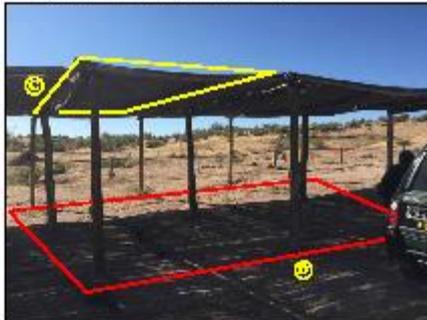
**• Imagen Edificonamiento Base Cubierta**

- (A) Las Edificonamientos se ven en esta imagen, que se encuentra en la zona de acceso al sitio arqueológico Huaco.
- (B) El Edificonamiento se ve en esta imagen, que se encuentra en la zona de acceso al sitio arqueológico Huaco.

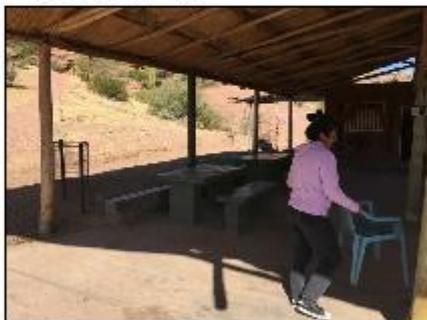
**• Vista Interior de Quincho**

- (A) Como se ve en esta imagen se ve una vista interior del Quincho, que se encuentra en la zona de acceso al sitio arqueológico Huaco.

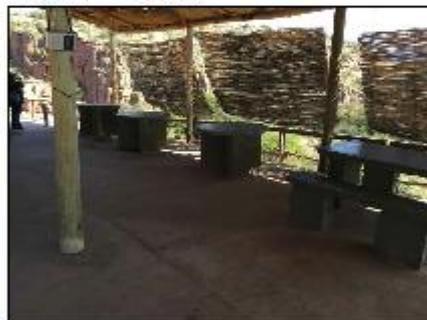
**• Vista Exterior Quincho**

- (A) El Edificonamiento se ve en esta imagen, que se encuentra en la zona de acceso al sitio arqueológico Huaco.

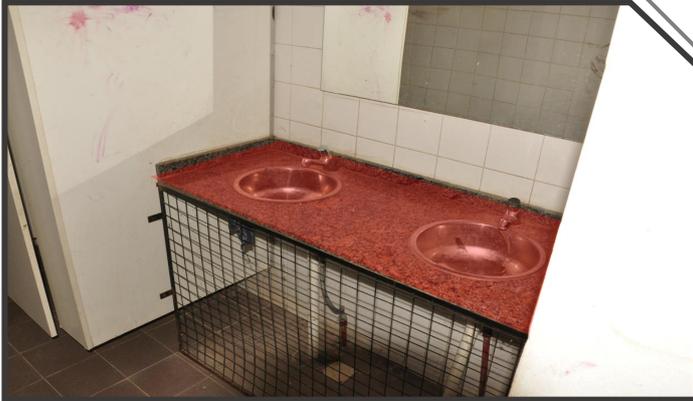
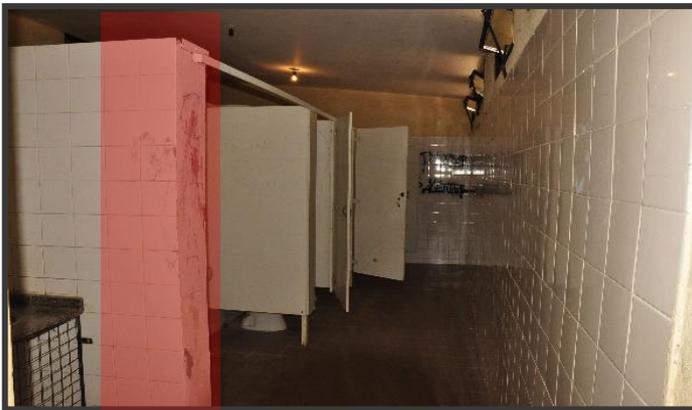
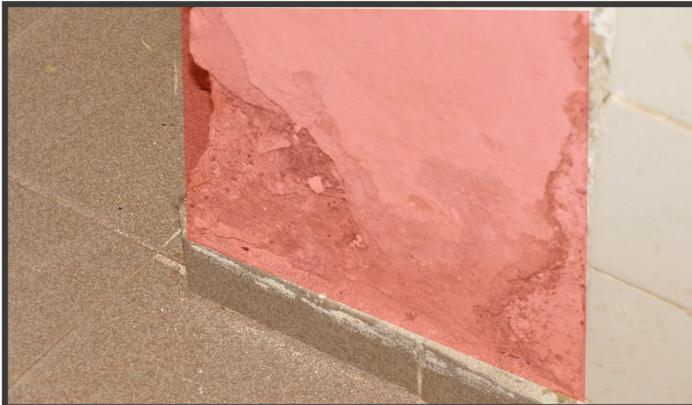
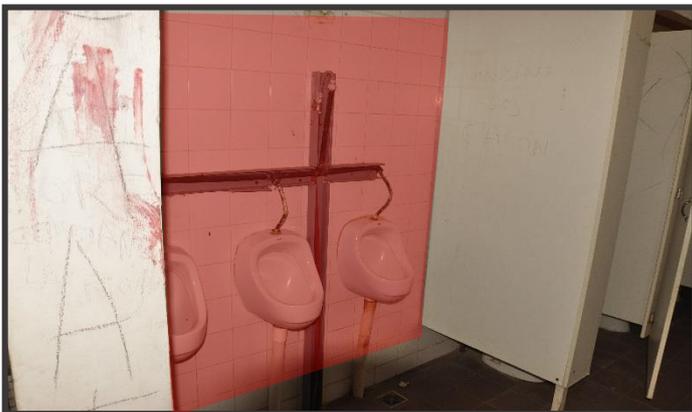
## BAÑOS CABALLEROS

- FALTA DE MANTENIMIENTO EN GENERAL
- GRIFERIAS ROTAS
- REVESTIMIENTOS EN MAL ESTADO
- DESPRENDIMIENTO DE REVOQUE POR PRESENCIA DE HUMEDAD EMERGENTE
- MAL ESTADO DE PINTURAS

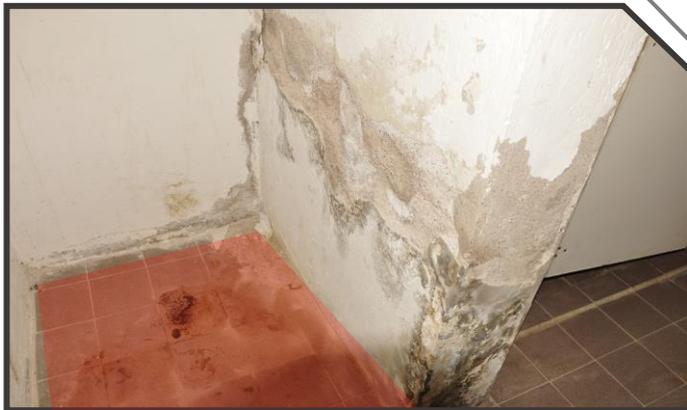
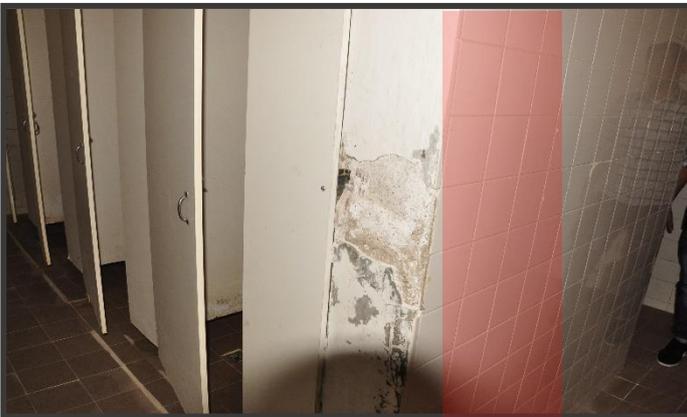
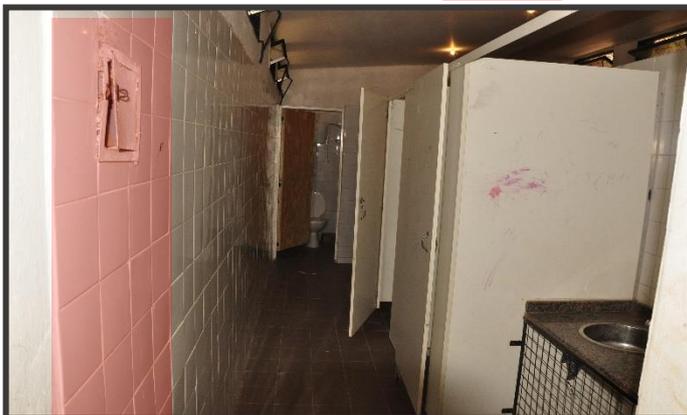
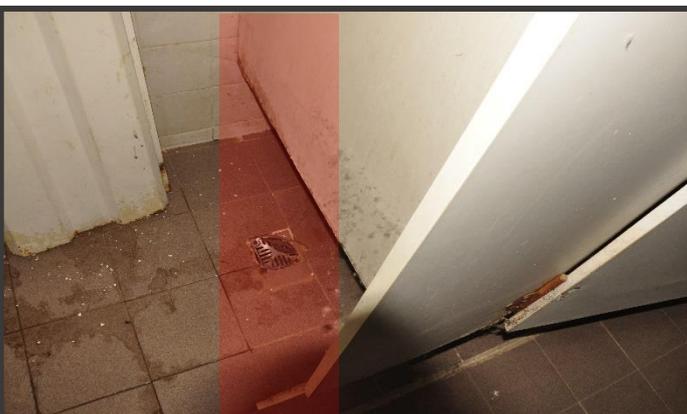
## BAÑOS DAMAS

- FALTA DE MANTENIMIENTO EN GENERAL
- GRIFERIAS ROTAS
- REVESTIMIENTOS EN MAL ESTADO
- DESPRENDIMIENTO DE REVOQUE POR PRESENCIA DE HUMEDAD EMERGENTE
- MAL ESTADO DE PINTURAS
- INSTALACIONES ELECTRICAS PRECARIAS Y MAL CONSERVADAS
- REJILLAS DE DESAGUES ROTAS
- PISO EN MALAS CONDICIONES DE USO

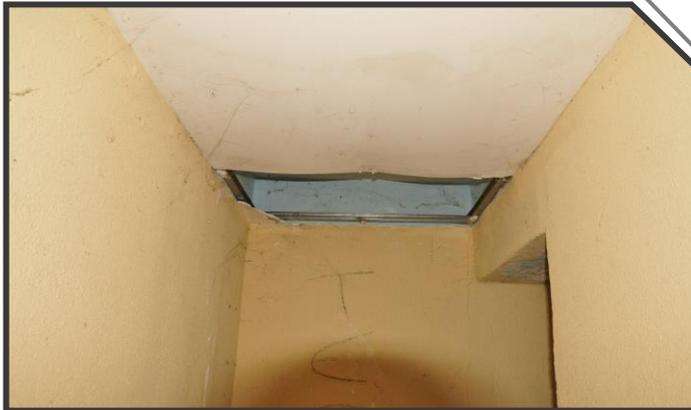
## NUCLEO HUMEDO EN GENERAL

- FALTA DE PROTECCIONES DE ACCESO A ENTRETecho
- MAL ESTADO DE CIELORRASO
- PINTURAS DESPRENDIDAS POR PRESENCIA DE HUMEDAD ASCENDENTE
- INSTALACIONES ELECTRICAS EN MAL ESTADO Y/O PRECARIAS

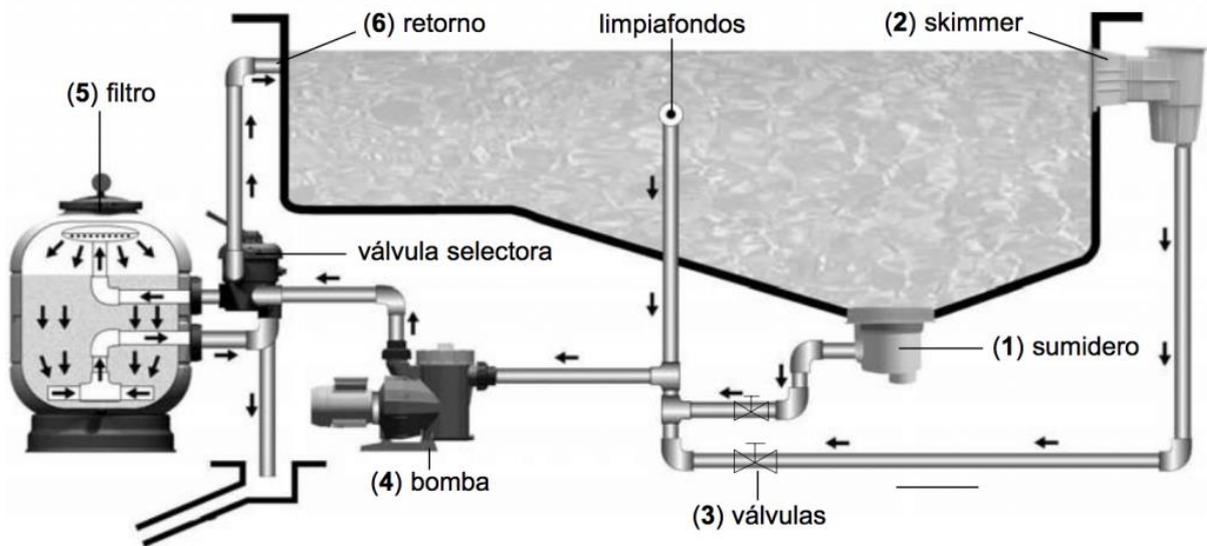
### SISTEMA PROPUESTO

En el ingreso se colocaran duchas en cuadra con mínimo de cuatro flores de duchas generando una cortina de agua.

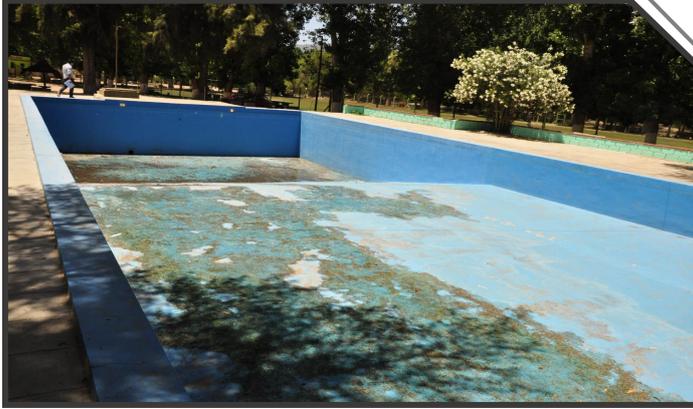
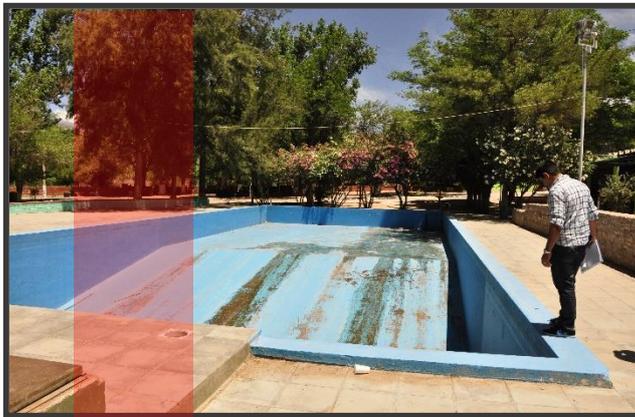
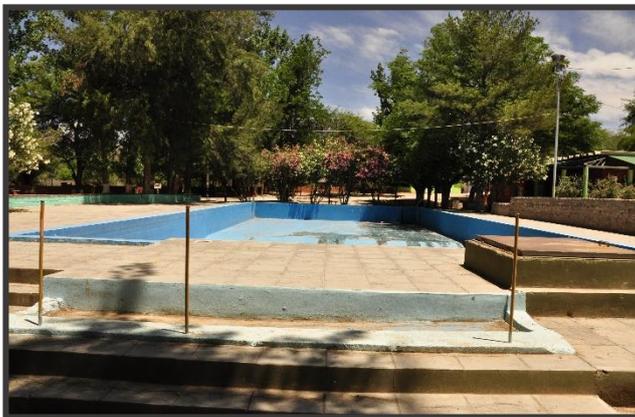
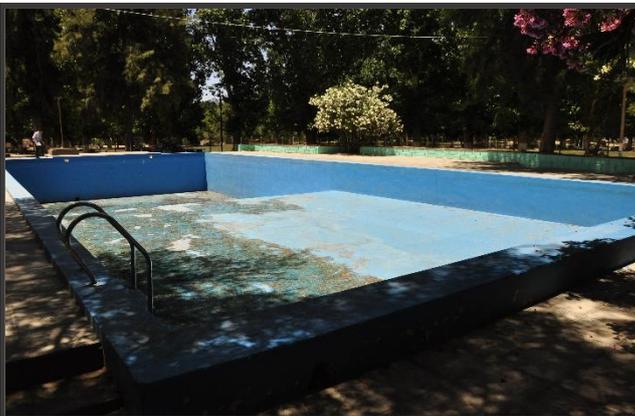
## RELEVAMIENTO PISCINA / PILETA

La piscina o pileta de que se encuentra en el camping posee las dimensiones de 25.x10 m. con una profundidad que varía de 1.15mt a 2.55 m. en su parte más honda y lo que refleja el relevamiento es que la piscina no se encuentra en óptimas condiciones de uso, esta presenta algunas grietas que pueden ser por motivo de o cambio brusco de temperatura o por movimientos telúricos, aunque no presentan profundidad considerables se aconseja la reparación de las mismas con productos a fines.

- GRIETAS PRODUCIDAS POR DIFERENCIAS DE TEMPARATURA O MAL CURADO.
- FALTA DE ESCALERAS EN ZONA PROFUNDA
- FALTA DE LAVAPIES
- FALTA DE SISTEMA DE FILTRADO.
- FALTA DE DUCHAS
- FALTA DE CERCO DELIMITADOR.

Por ello se aconseja la reparación de grietas con una serie de opciones constructivas que permita cubrir fisuras. La instalación de Lava pies en todo el perímetro de la piscina, trabajo que se realizara in situ con un paso de 1.20 de ancho alrededor.
