**“REVALORIZACIÓN Y REFORMULACIÓN DEL SITIO ARQUEOLÓGICO DE HUALCO Y  
BALNEARIO ANDOLUCAS - DEPARTAMENTO DE SAN BLAS DE LOS SAUCES”.**

**LA RIOJA, NOVIEMBRE DE 2015**

**Profesional Experto: Lic Rosana B. Avila**

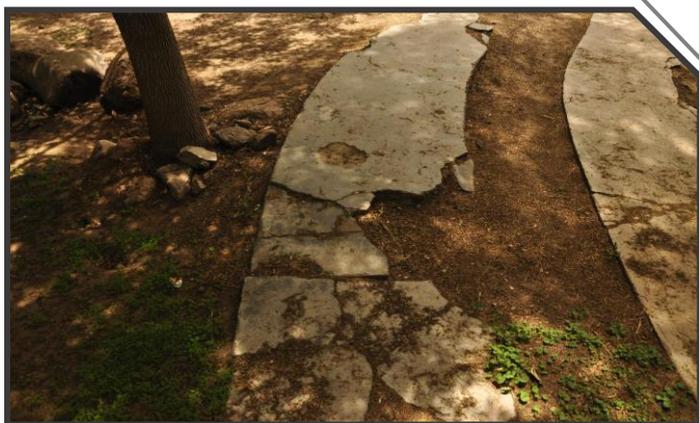
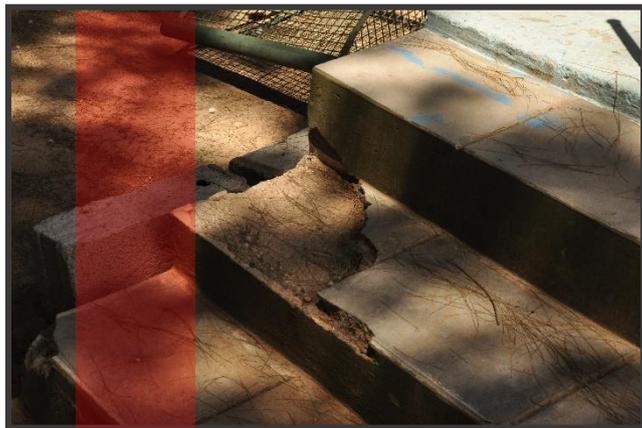
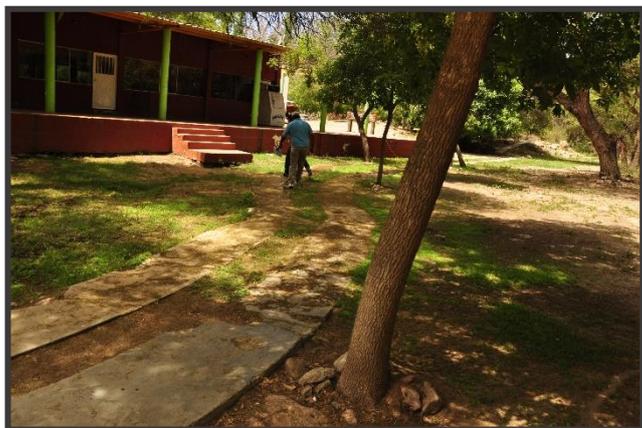
### RELEVAMIENTO SENDEROS /CAMINOS / VEREDAS

- EN MAL ESTADO O INEXISTENTES
- FALTA DE ACCESOS PARA PERSONAS CON OTRAS CAPACIDADES

Se recomienda la reparación y terminación de veredas preexistentes, marcar senderos turísticos, ya sea con mojones o enmarcarlos de modo que se vea claramente los destinos.

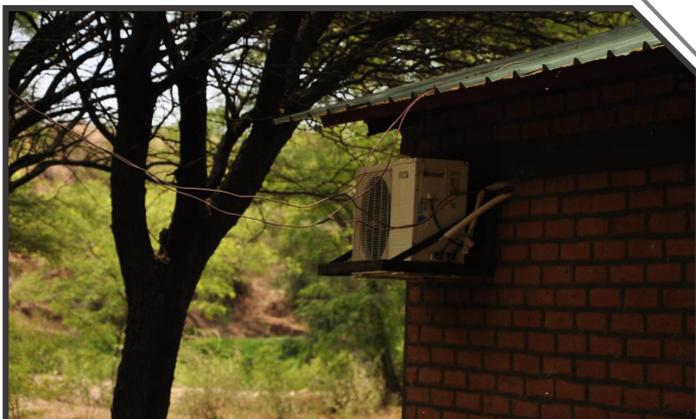
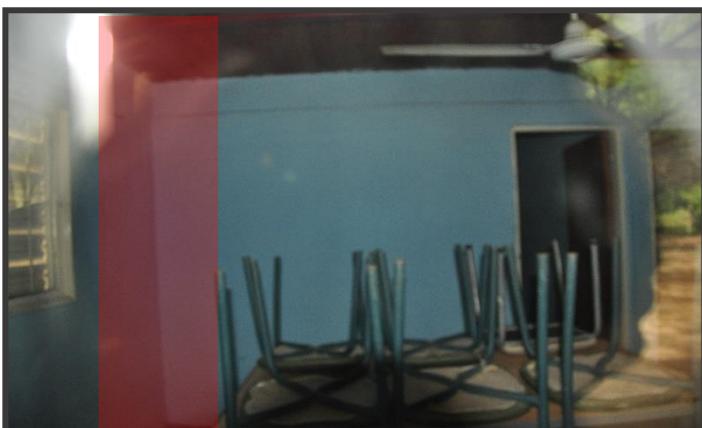
#### RELEVAMIENTO CABAÑA

Las cabañas existes en esta zona de construcción tradicional con cubierta metálica, se presentan en buenas condiciones en cuanto a lo edilicio se refiere, pero en a su mantenimiento se puede considerar que es precario, presentando falencias de conservación.

•CONEXIONES ELECTRICAS  
PRECARIAS

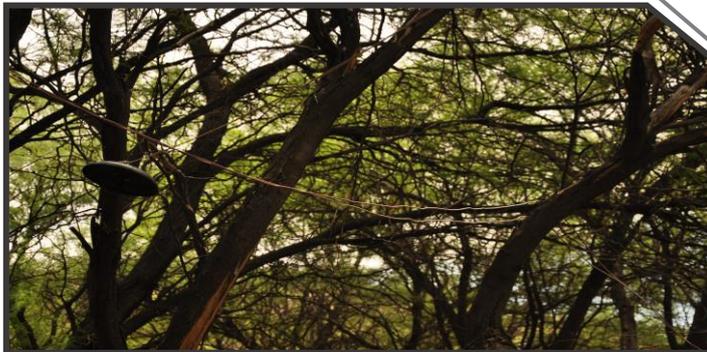
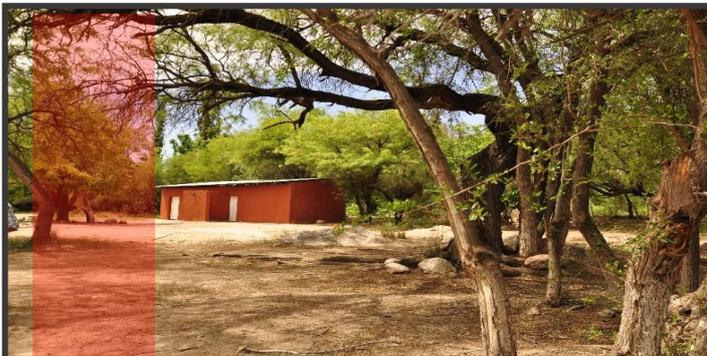
### RELEVAMIENTO ELECTRICICO

En cuanto al tendido eléctrico e iluminación aunque existente es insuficiente.

•CONEXIONES ELECTRICAS  
PRECARIAS

- Nuevo cableado y de ser posible en algunas áreas que sea subterráneo.
- Nuevos pilares de iluminación con bocas de tomas corrientes protegidas para sectores de carpas.
- Reparación de torres de iluminación existentes.
- Reacondicionamiento de tendido eléctrico
- Refacción y reparación de instalaciones en módulos (baños, restaurantes, paradores).

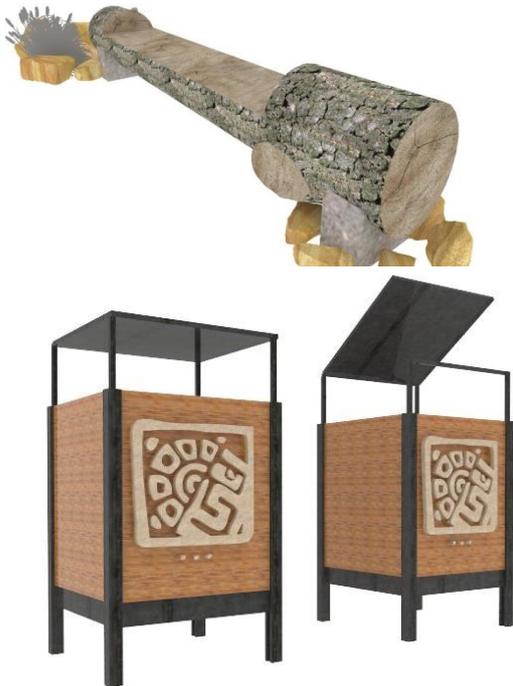
### **Banco rustico 01**

Tronco del lugar rebajado  
Protegido con impregnante o  
curado a acido.  
Base de mampuesto terminación  
hidrófuga.

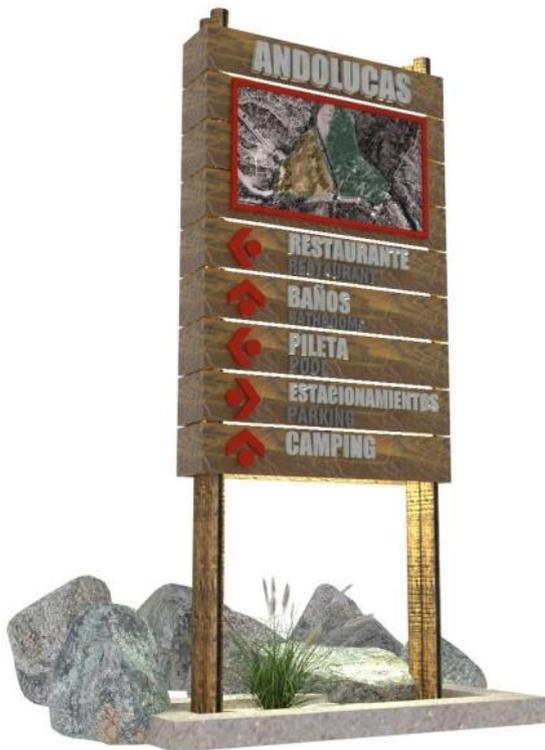
### **Señalética Propuesta 1**

Construida en Madera de 1”  
Protegida con impregnante o curada a acido  
Iluminación desde interior  
Letras en sobre relieve, protegidas con pintura sintética de base epoxi.  
Medidas: variables de acuerdo a información a proporcionar.

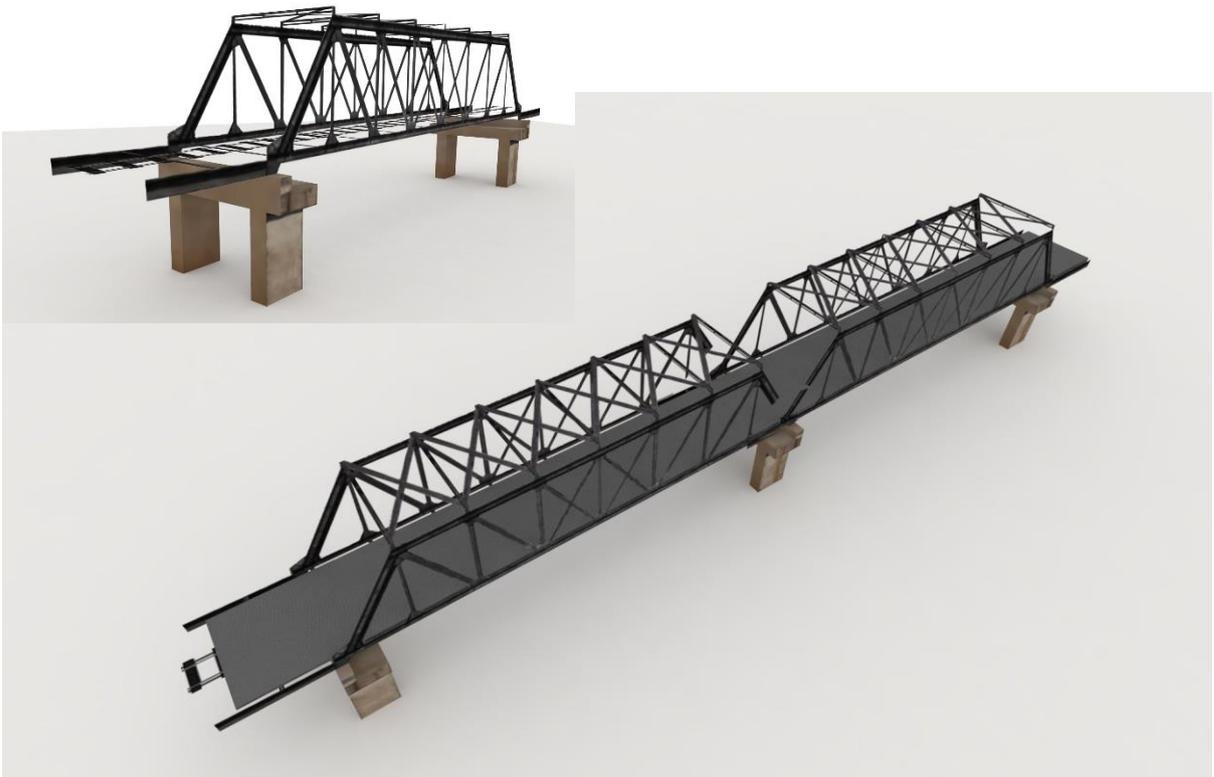
Por los elevados costos que este llevaría se considera un reciclaje de puentes ferrocarriles en desuso en nuestra provincia que alivianaría en gran manera el costo de ejecución.

Las única vía de comunicación que existe entre estos sectores, hablando en caso de crecida de río, es un puente peatonal que solo es para 5 personas por paso.

La conexión entre las orillas es de 48 a 50 m. relativamente.

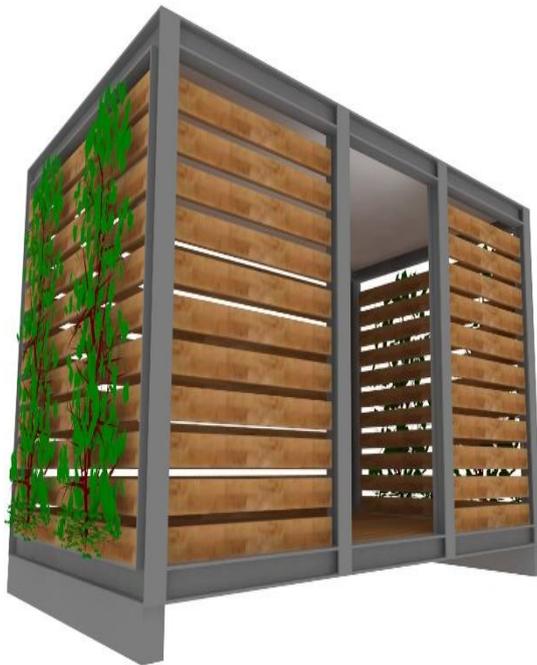
**Propuesta**  
**Box de Salud**  
Construcción en seco de  
fácil reposicionamiento

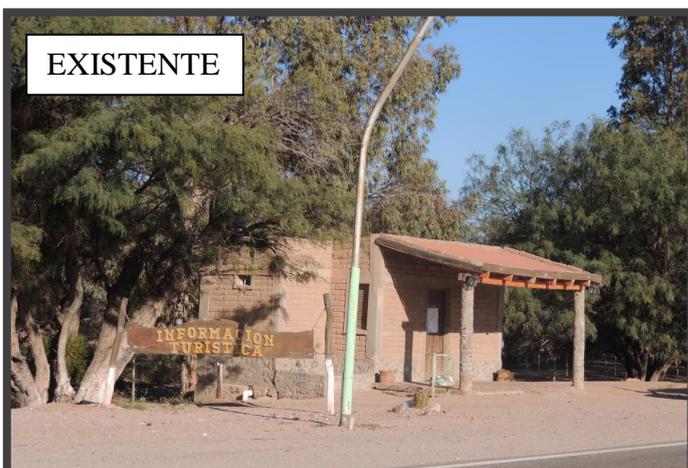
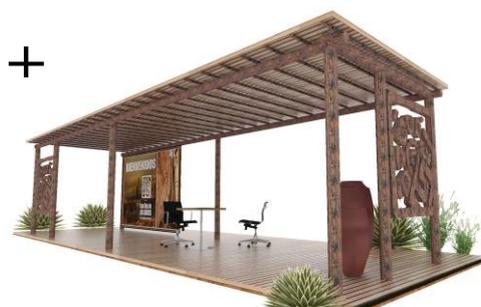
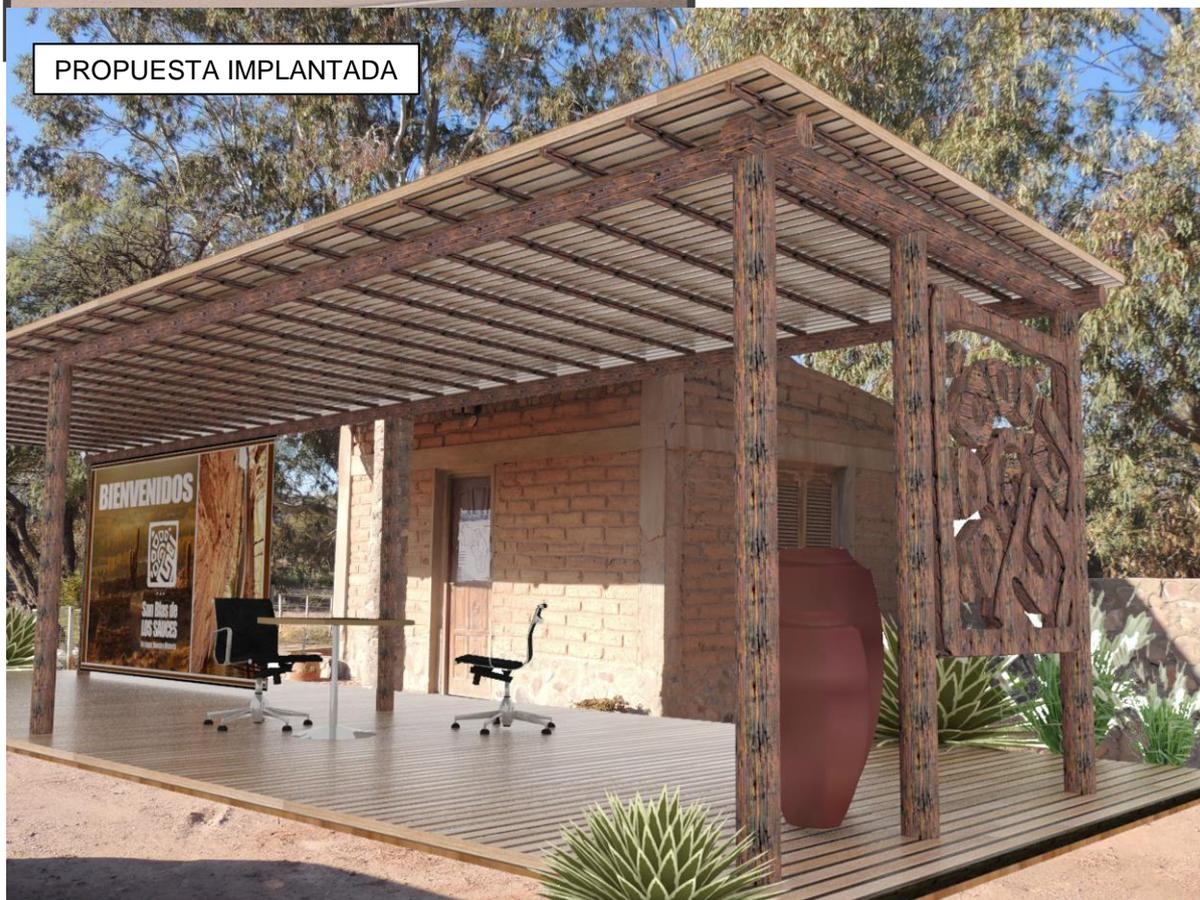
## POSTA DE INFORMACIÓN TURÍSTICA

Para un mejor desarrollo de la actividad a la que está destinada esta posta de información turística, se propone la demolición de la galería precaria existente y desarrollar un deck con una galería más amplia que se apropie del lugar y que permita al turista permanecer más tiempo en el lugar y que se le muestre todos los atractivos turísticos del lugar.

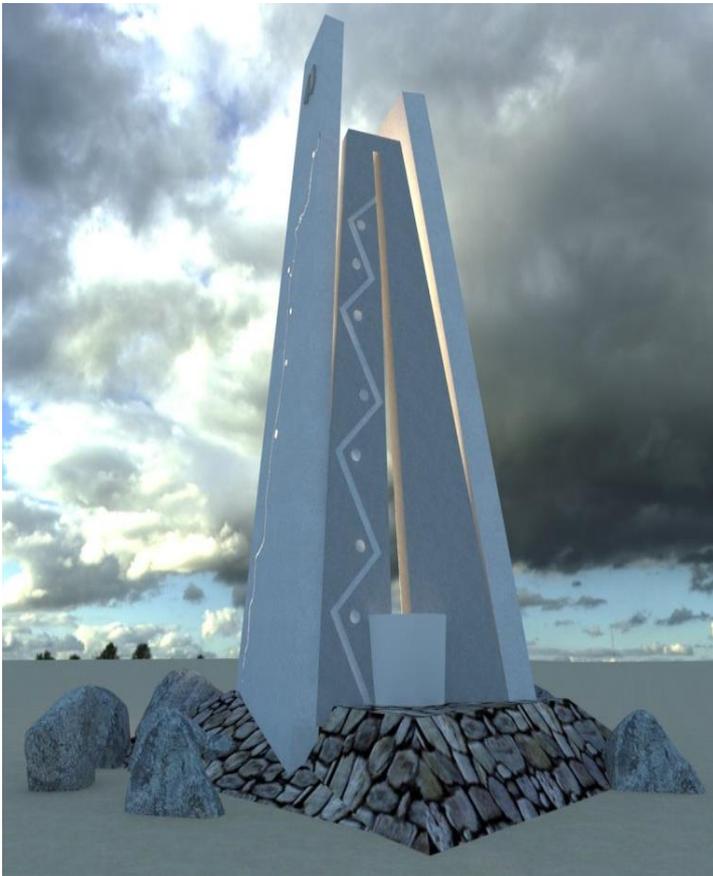
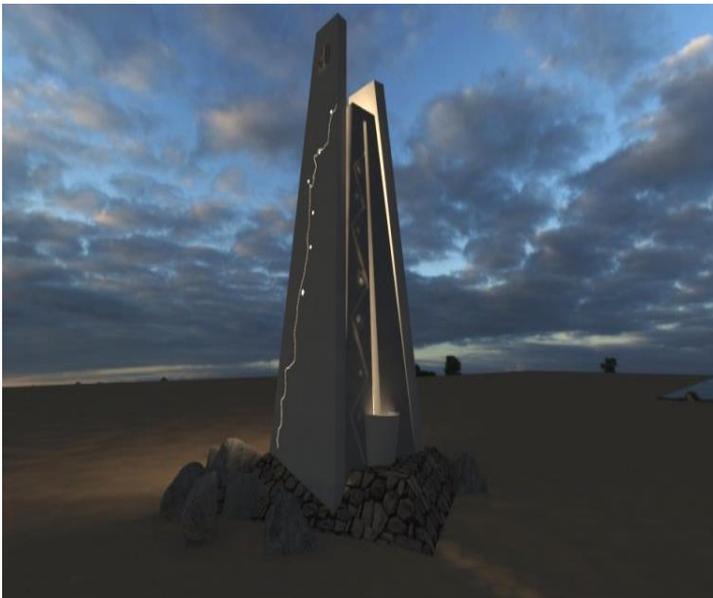
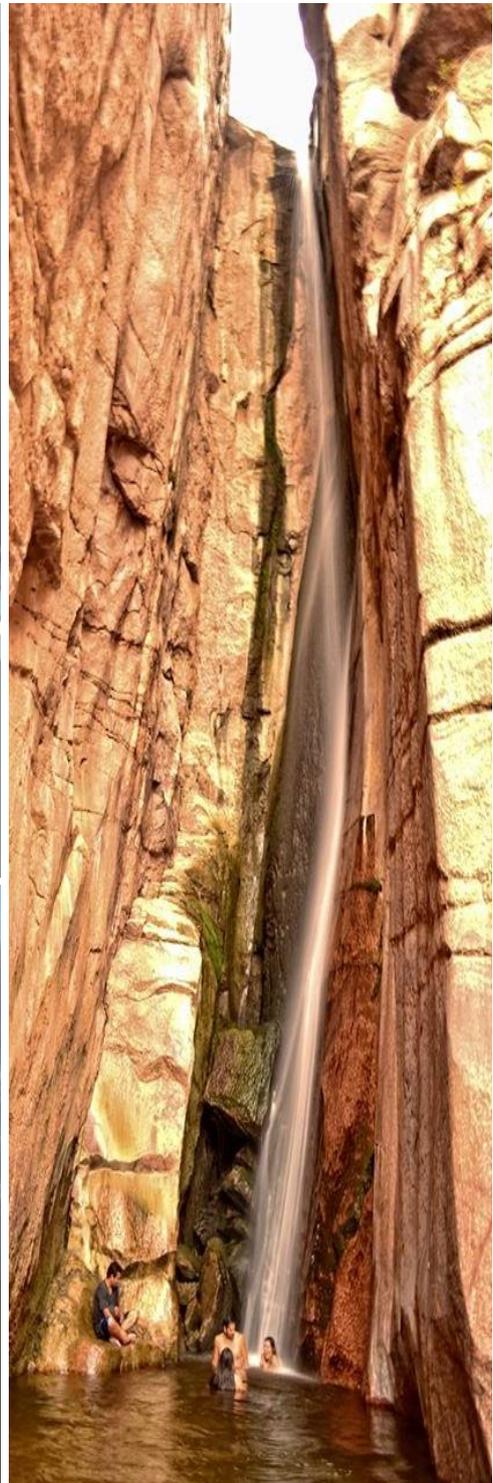
**PROPUESTA MONOLITO**  
KILOMETRO 4000

El monolito refleja un elemento muy referencial de la zona como es la Cascada La cola de la Novia.

Los planos inclinados representan las rocas que se miran entre sí, y la hendidura central al dar luz simboliza liviandad que refleja el agua

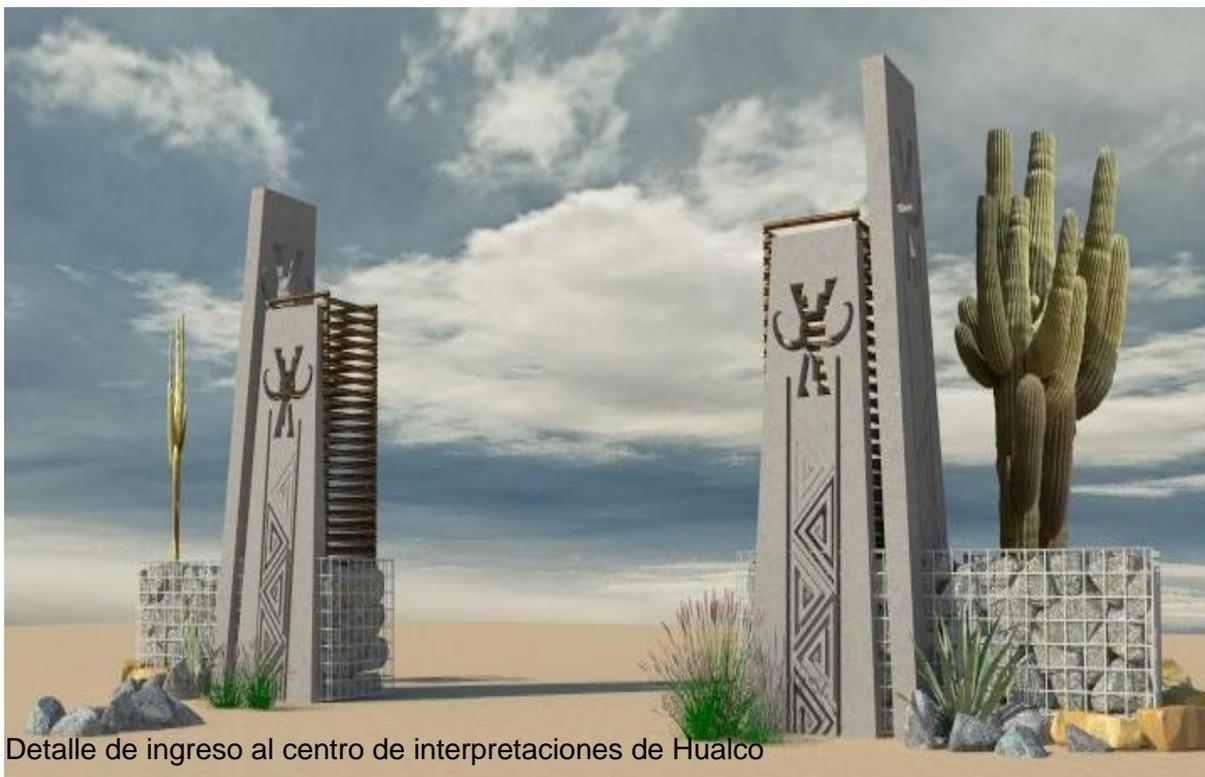
## PROPUESTA INGRESO A HUALCO

Detalle de ingreso al centro de interpretaciones de Hualco

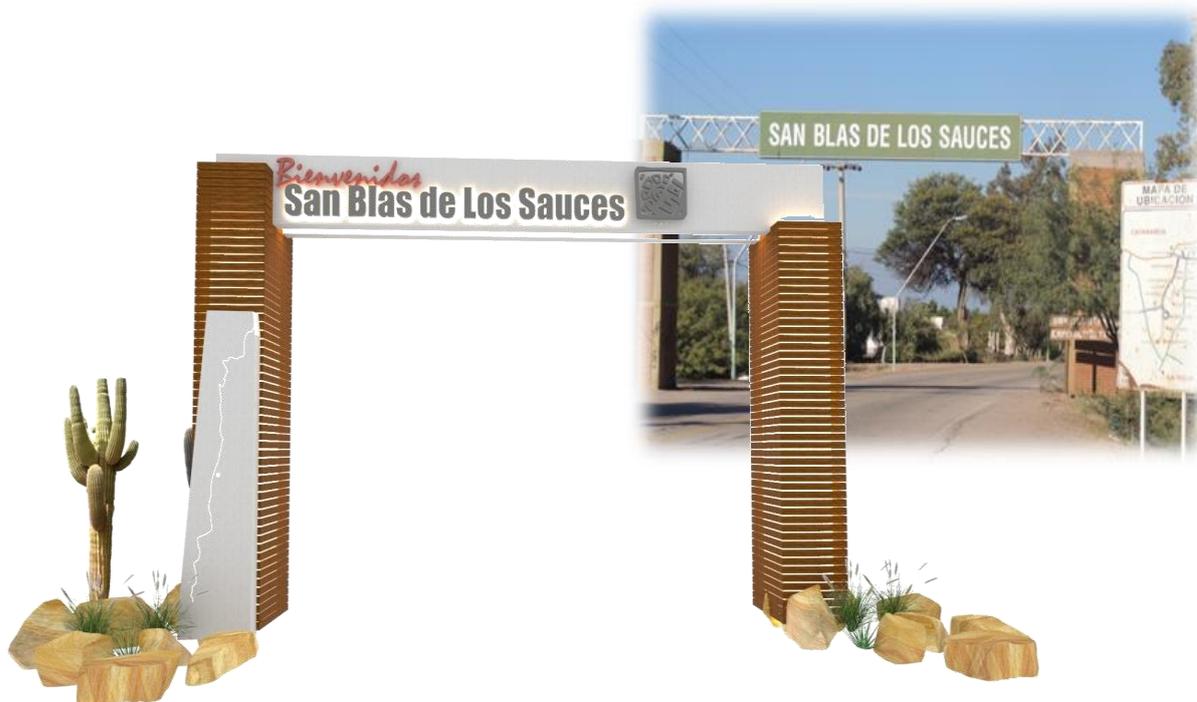
## PROPUESTA INGRESO A LA LOCALIDAD DE SAN BLAS DE LOS SAUCES

Rediseño y re funcionalización de portal de ingreso a la localidad de San Blas de Los Sauces.

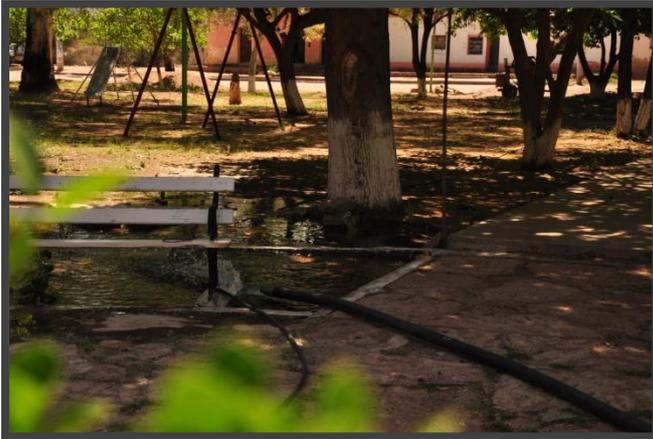
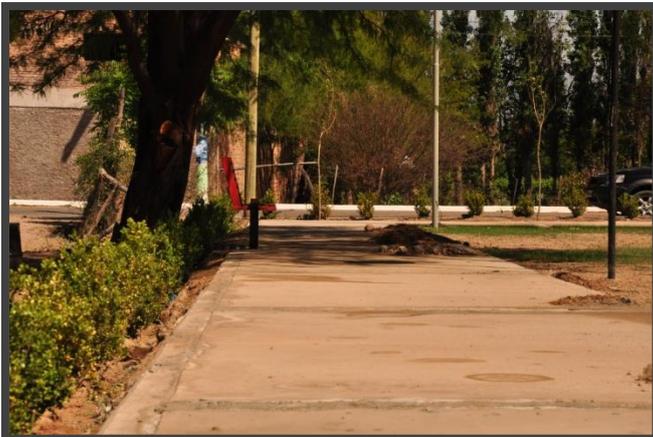
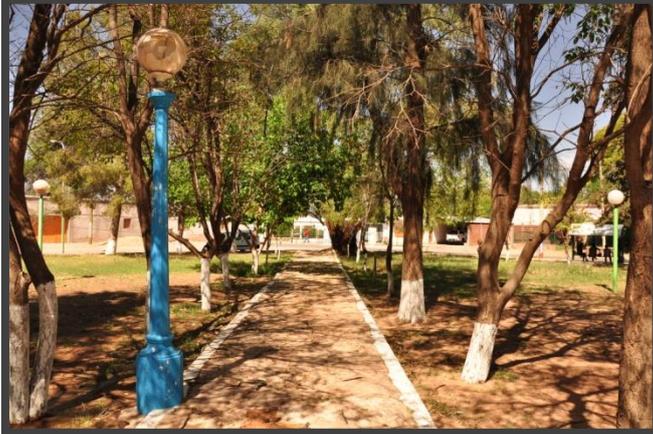
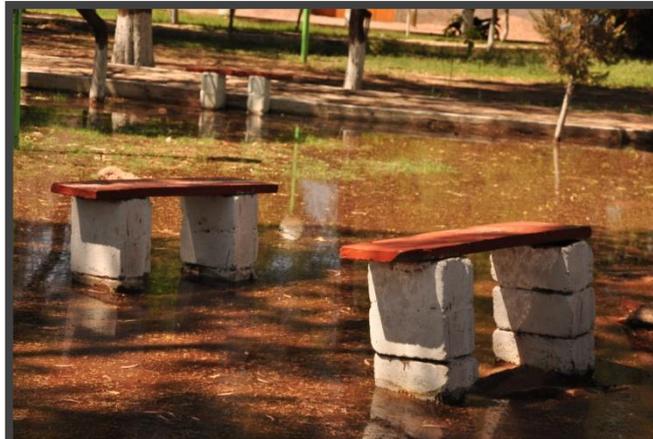
## **PLAZAS LO EXISTENTE**

En base al relevamiento se noto el deterioro progresivo de estos espacios ya mencionados antes, por la falta de mantenimiento o agentes que se encarguen del ellos.

Como las fotografías demuestras el deterioro en plazas por faltad e mantenimiento y por el sistema actual de riego.

- Reestructurar espacios
- Mejorarlos visualmente, mejorando sus senderos, veredas, y todo lo que a estas conlleve.
- Cambiar el sistema de riego, a un sistema programado de aspersion o goteo (Lo que permitirá la implantación de nuevas especies)
- Mejorar sistema de iluminación
- Cambiar luminarias
- Incluir señalética direccional y de posicionamiento.

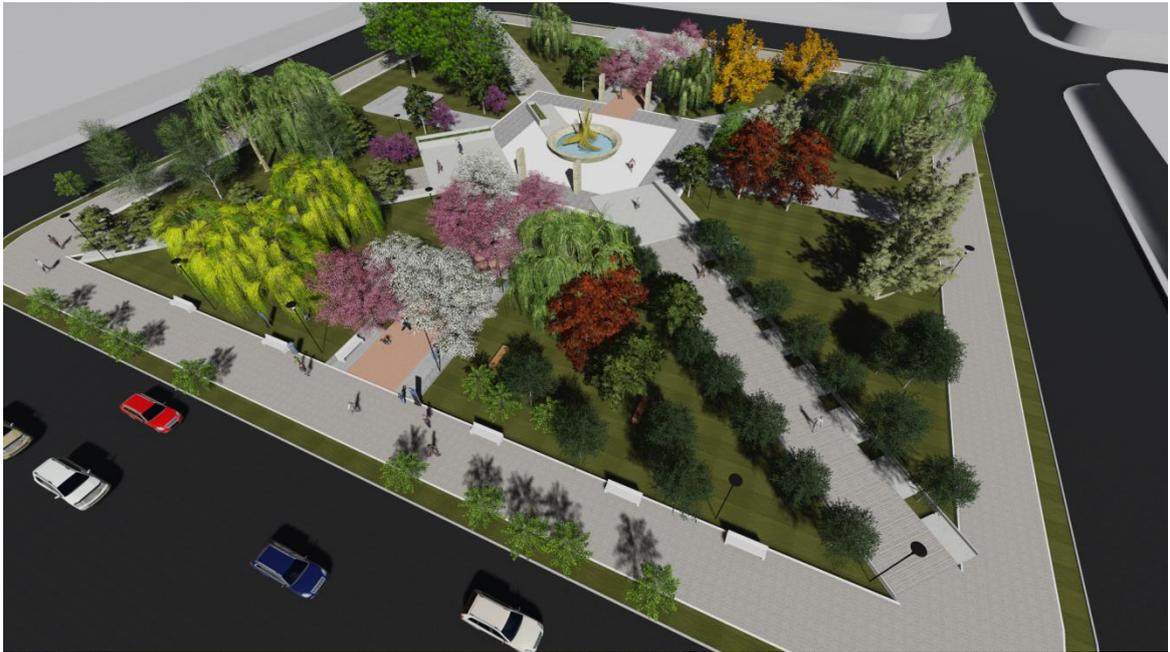
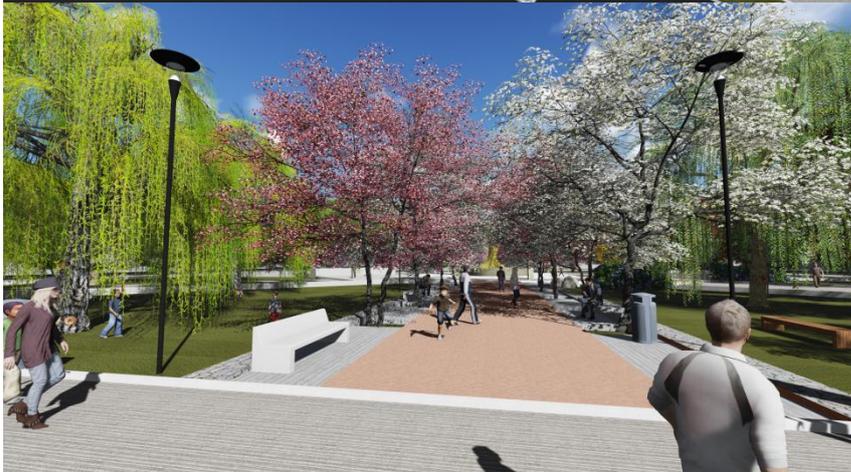
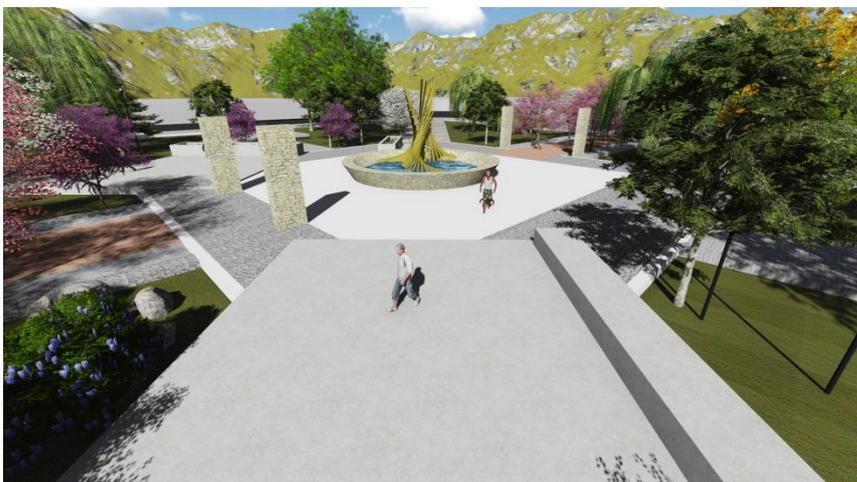
## PROPUESTAS PLAZAS TIPO

- Reestructurar espacios
- Mejorarlos visualmente, mejorando sus senderos, veredas, y todo lo que a estas conlleve.
- Cambiar el sistema de riego, a un sistema programado de aspersión o goteo (Lo que permitirá la implantación de nuevas especies)
- Mejorar sistema de iluminación
- Cambiar luminarias
- Incluir señalética direccional y de posicionamiento.

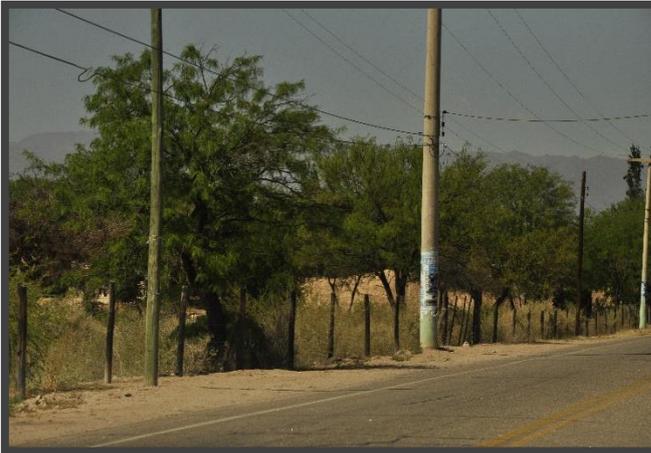
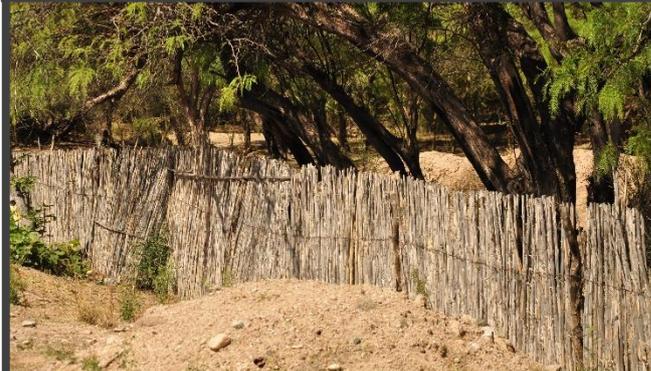
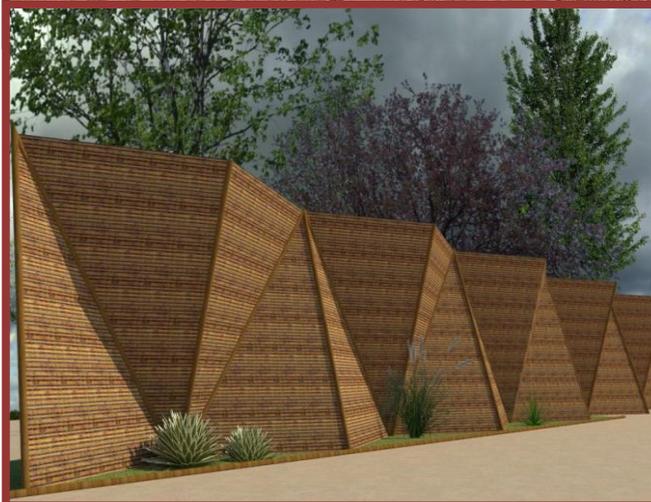
## CERCOS DELIMITADORES

Ante la necesidad de mejorar todas la visuales en conjunto, y por la presencia de cercos desheredados tipo rurales en veredas propias, se propone la utilización de cercos geomorfes de materiales de la zona como ser el cañizos y rollizos de poco diámetro como estructura.
