ESTUDIO DE LA INFRAESTRUCTURA PARA LA MEJORA DE LA CONECTIVIDAD DE LA PROVINCIA DE LA PAMPA – CFI

INFORME FINAL

NOVIEMBRE 2016

**INSTITUTO DE INVESTIGACIÓN DE SERVICIOS PÚBLICOS E
INFRAESTRUCTRA –UNC-**

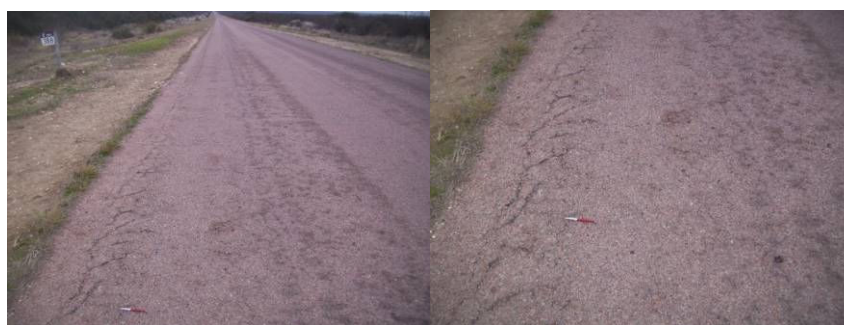
Figura 20: Estado superficial. Relevamiento propio

A modo de ejemplo se muestra la Progresiva 388, la que presenta ahuellamiento entre 15 a 20 mm, y fisuras tipo 8 en huella; fallas que pueden observarse en las fotografías adjuntas.

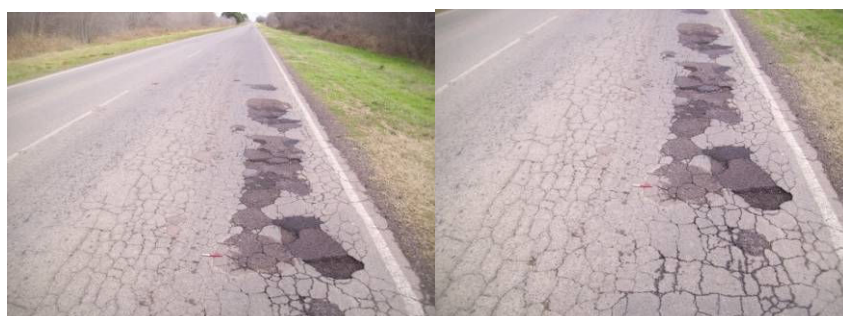
Figura 21: Estado superficial. Relevamiento propio

A modo de ejemplo se muestra la Progresiva 107, la que presenta ahuellamiento del orden de 15 mm, y fisuras tipo 10 en huella, posee baches cubiertos y abiertos; fallas que pueden observarse en las fotografías adjuntas. (Coordenadas: X=3620284.6622, Y=6056818.7071).

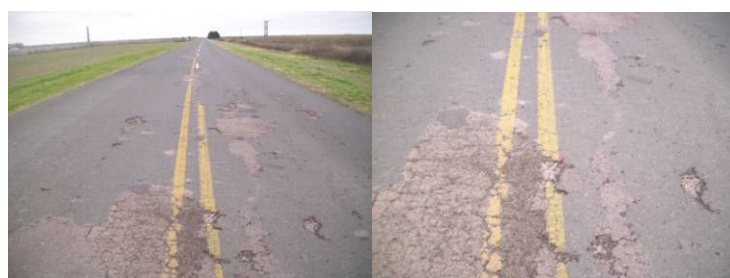
Figura 22: Estado superficial. Relevamiento propio

A modo de ejemplo se muestra la Progresiva 136, la que presenta ahuellamiento del orden de 15 mm, y fisuras tipo 10 reflejas de capas inferiores, posee baches cubiertos y abiertos; fallas que pueden observarse en las fotografías adjuntas. (Coordenadas: 35°37'37.90"S, 64°44'5.00"O).

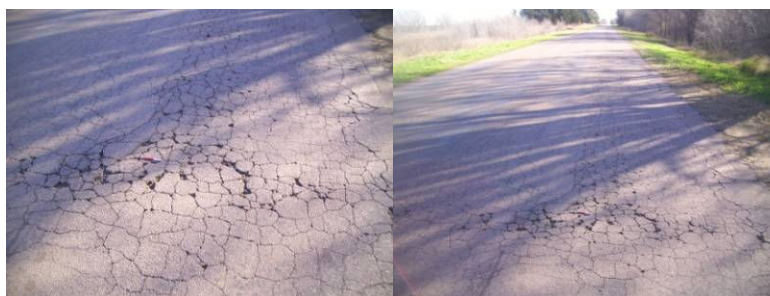
Figura 23: Estado superficial. Relevamiento propio

A modo de ejemplo se muestra la Progresiva 6, la que presenta ahuellamiento del orden de 20 mm, y fisuras tipo 10, baches cubiertos del orden de los 5 m². Las fallas que pueden observarse en las fotografías adjuntas. (Coordenadas: 36°10'33.70"S, 63°33'49.10"O).

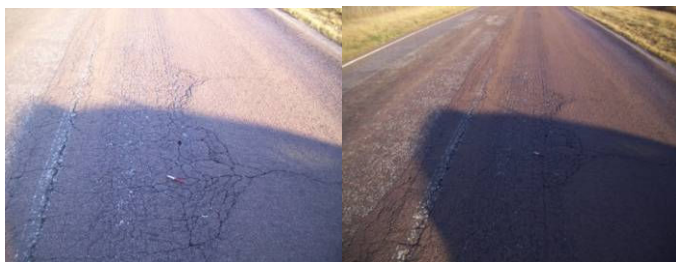
Figura 24: Estado superficial. Relevamiento propio

A modo de ejemplo se muestra la Progresiva 53, la que presenta ahuellamiento del orden de 20 a 25 mm, y fisuras tipo 10, demarcación horizontal deficiente. Las fallas que pueden observarse en las fotografías adjuntas. (Coordenadas: 37° 7'26.30"S, 63°41'28.40"O)

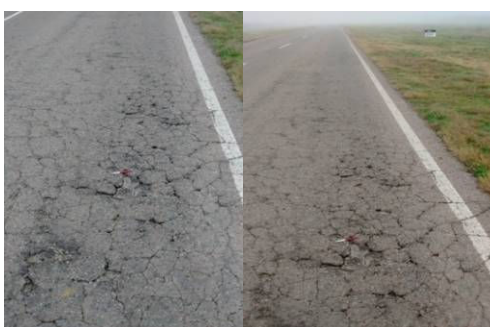
Figura 25: Estado superficial. Relevamiento propio

A modo de ejemplo se muestra la Progresiva 203, la que presenta ahuellamiento del orden de 10 mm, y fisuras tipo 10 generalizadas, bacheo necesario del orden de 3 m². Las fallas que pueden observarse en las fotografías adjuntas. (Coordenadas: 37°21'40.70"S, 65°45'4.10"O).

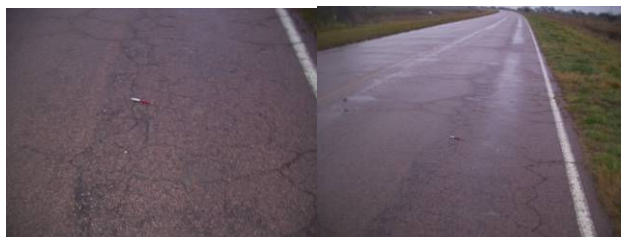
Figura 26: Estado superficial. Relevamiento propio

La evaluación visual no es coincidente con la Evaluación de Estado realizada por la DPV La Pampa, ya que no se observan baches y el ahuellamiento observado es considerablemente menor.

A modo de ejemplo se muestra la Progresiva 10, la que presenta ahuellamiento del orden de 10 mm, y fisuras tipo 8 generalizadas. Las fallas que pueden observarse en las fotografías adjuntas. (Coordenadas: 37°39'21.90"S, 63°29'52.90"O).
