**ECSA S.R.L.**

# CONSEJO FEDERAL DE INVERSIONES

**“Refuncionalización y Equipamiento de Doce Pozos de Agua en la Puna Jujeña” Expte N° 15478 01 01.**

**- MAYO - NOVIEMBRE 2017 -**

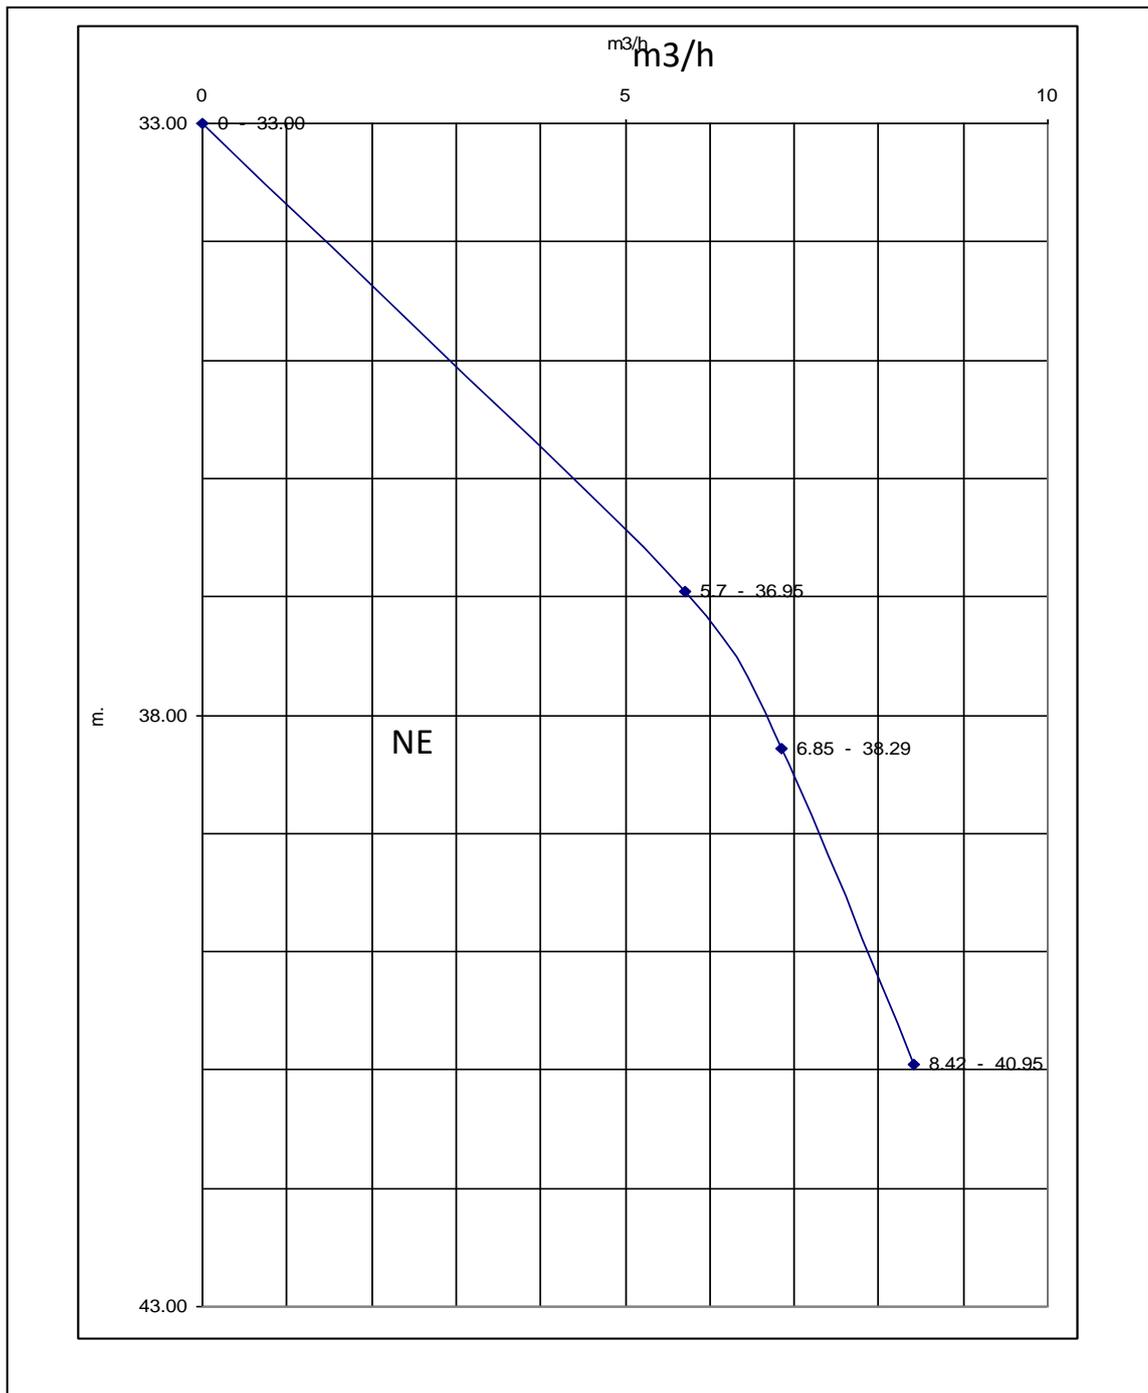
**-Anexo de Información de los ensayos hidráulicos.**  
**Gráfico Curva de Caudal-Depresión**

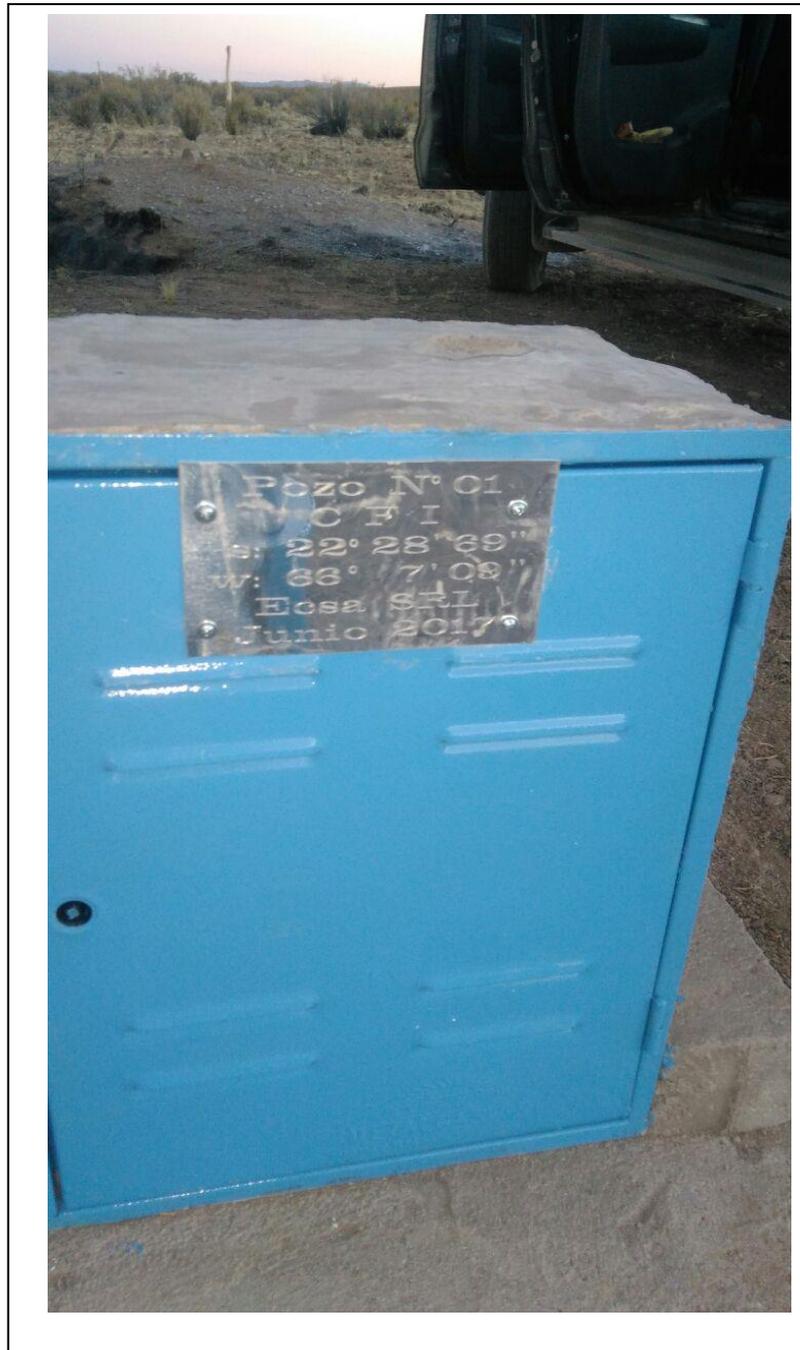
**Gabinete con placa identificadora.**

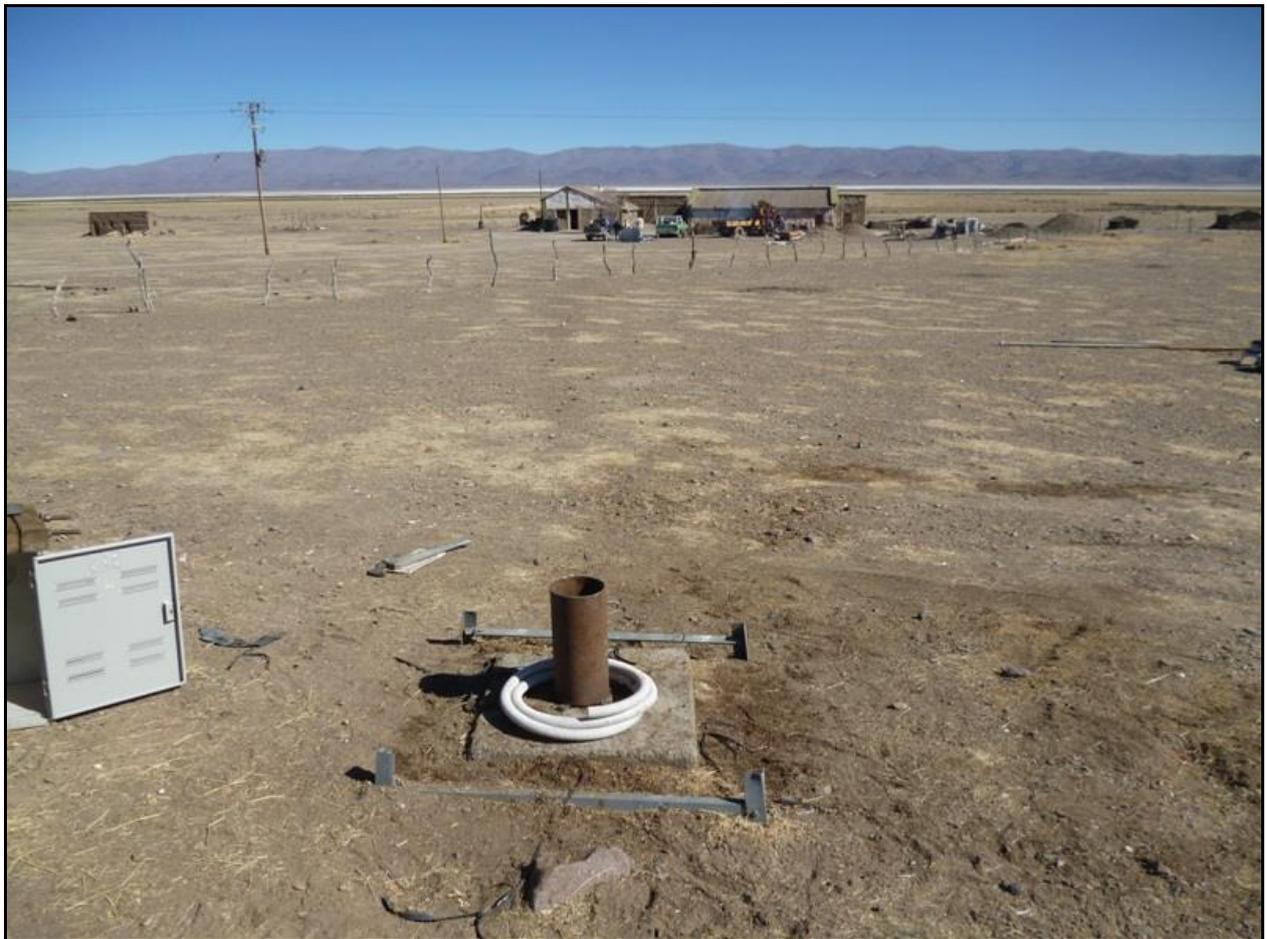
#### **Estado inicial del Pozo a Rehabilitar**

**Ubicación del pozo N° 2. Rodeo, propiedad de la Sres. Zenarruza- R. Mignacco.**

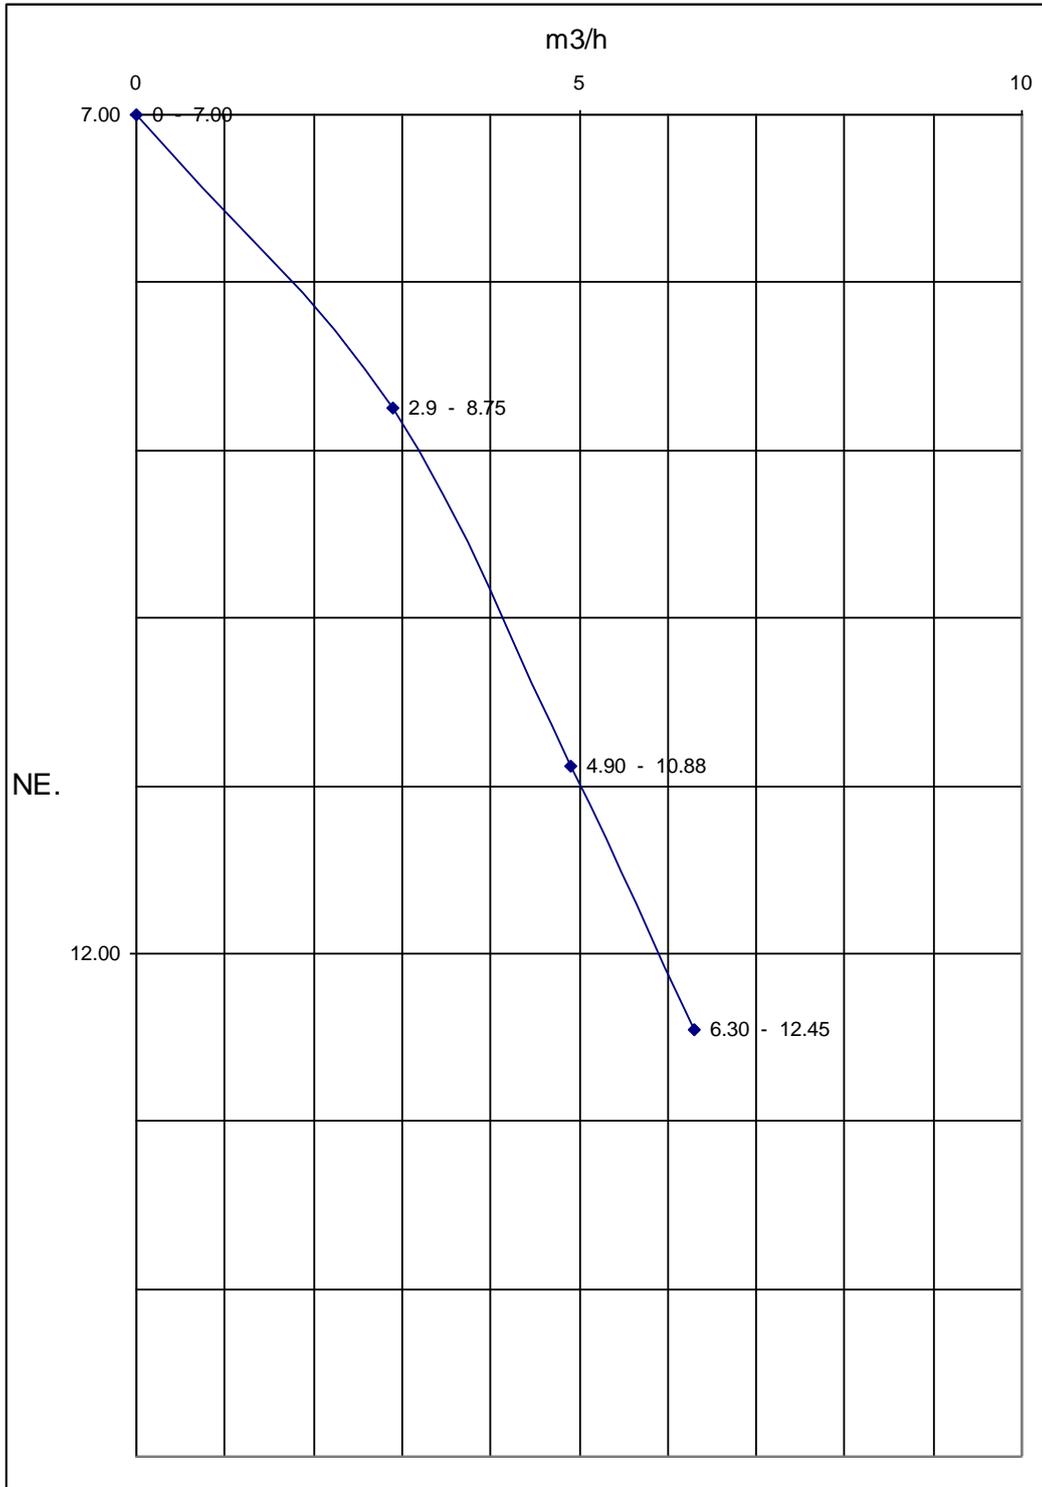
**Gráfico Curva de Caudal-Depresión**

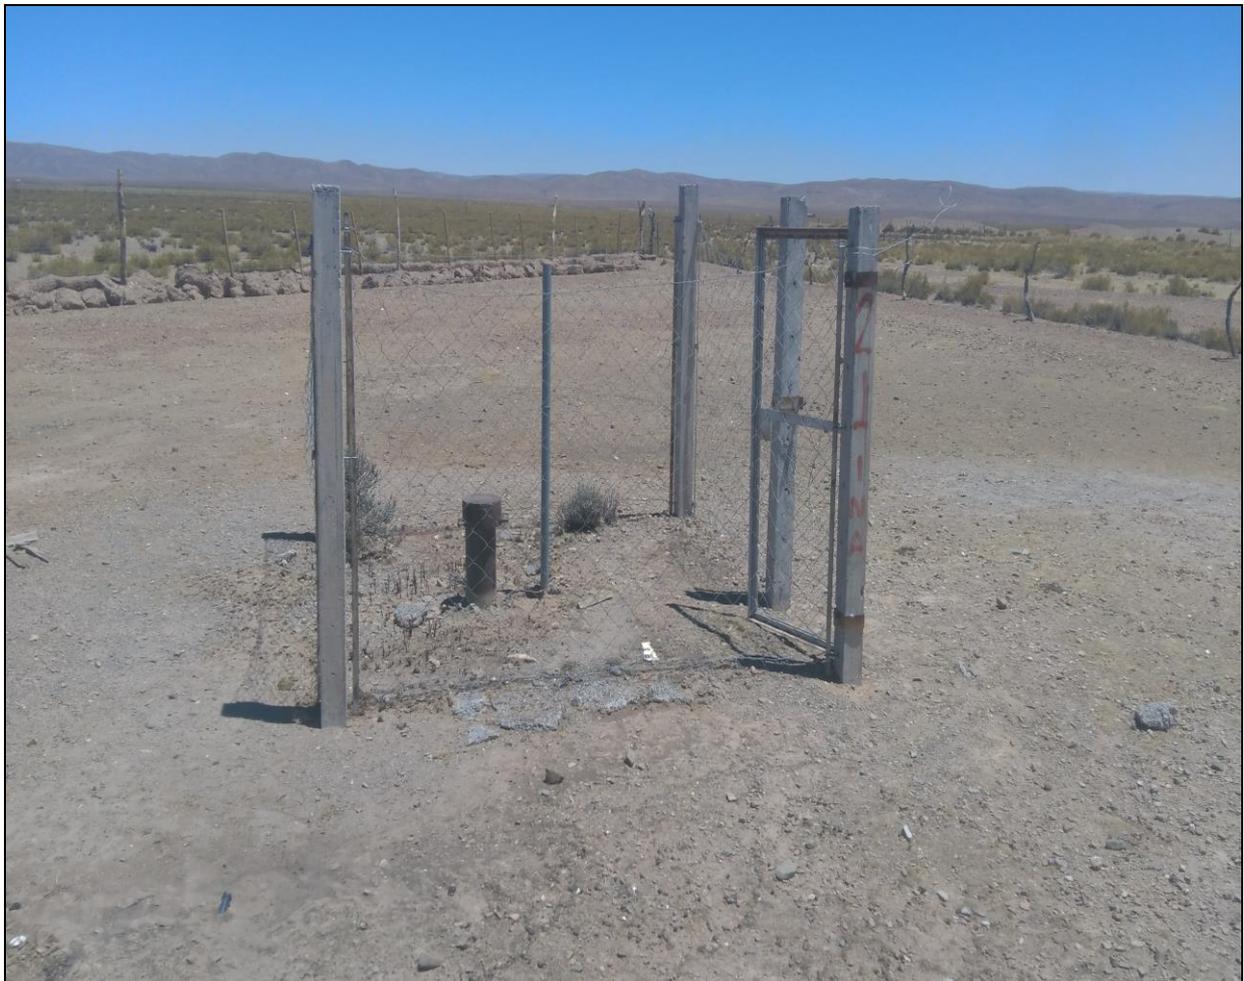
**Fotografía de estado inicial del Pozo**

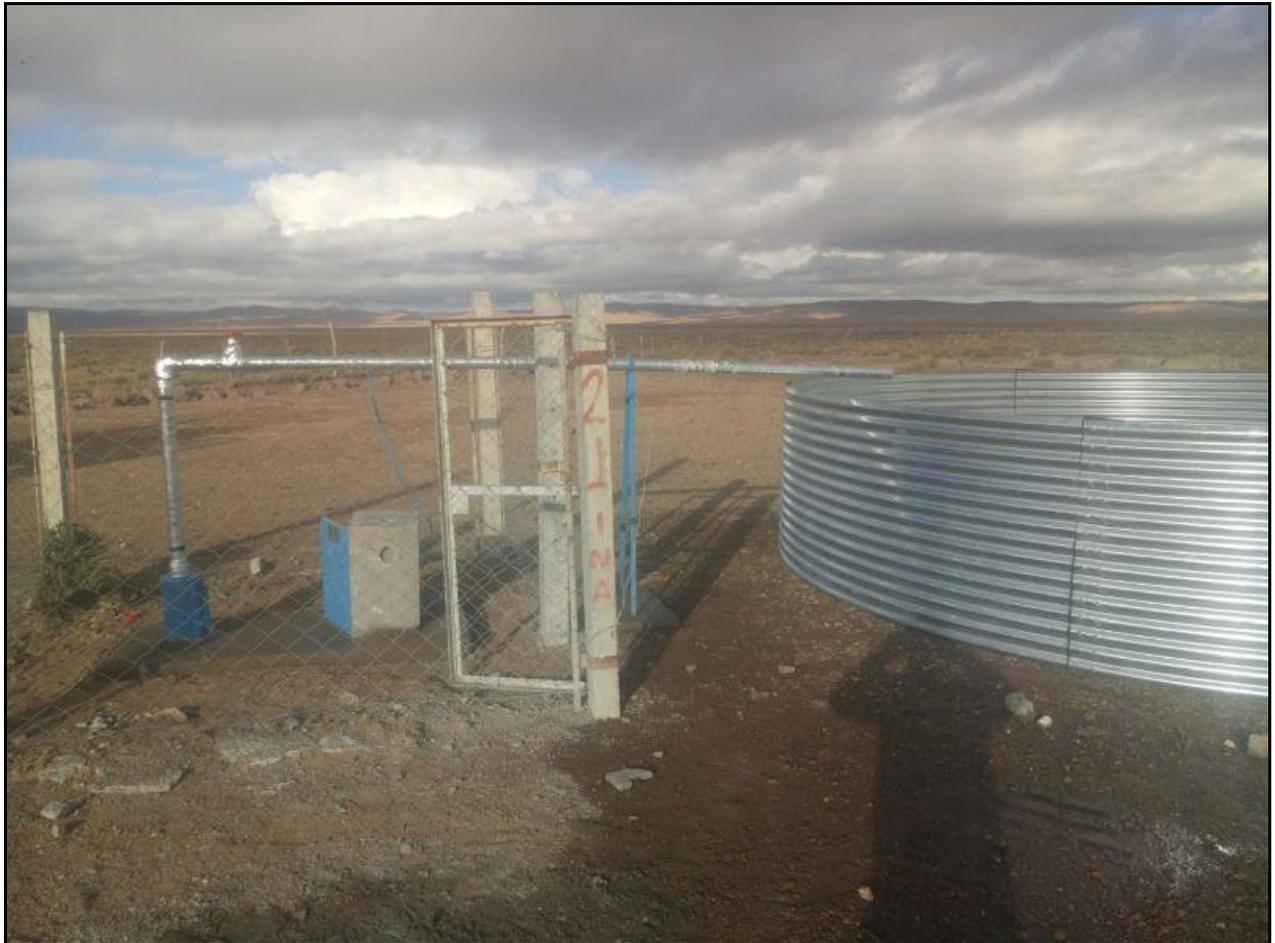
**Fotografía N°3: Pozo Terminado**

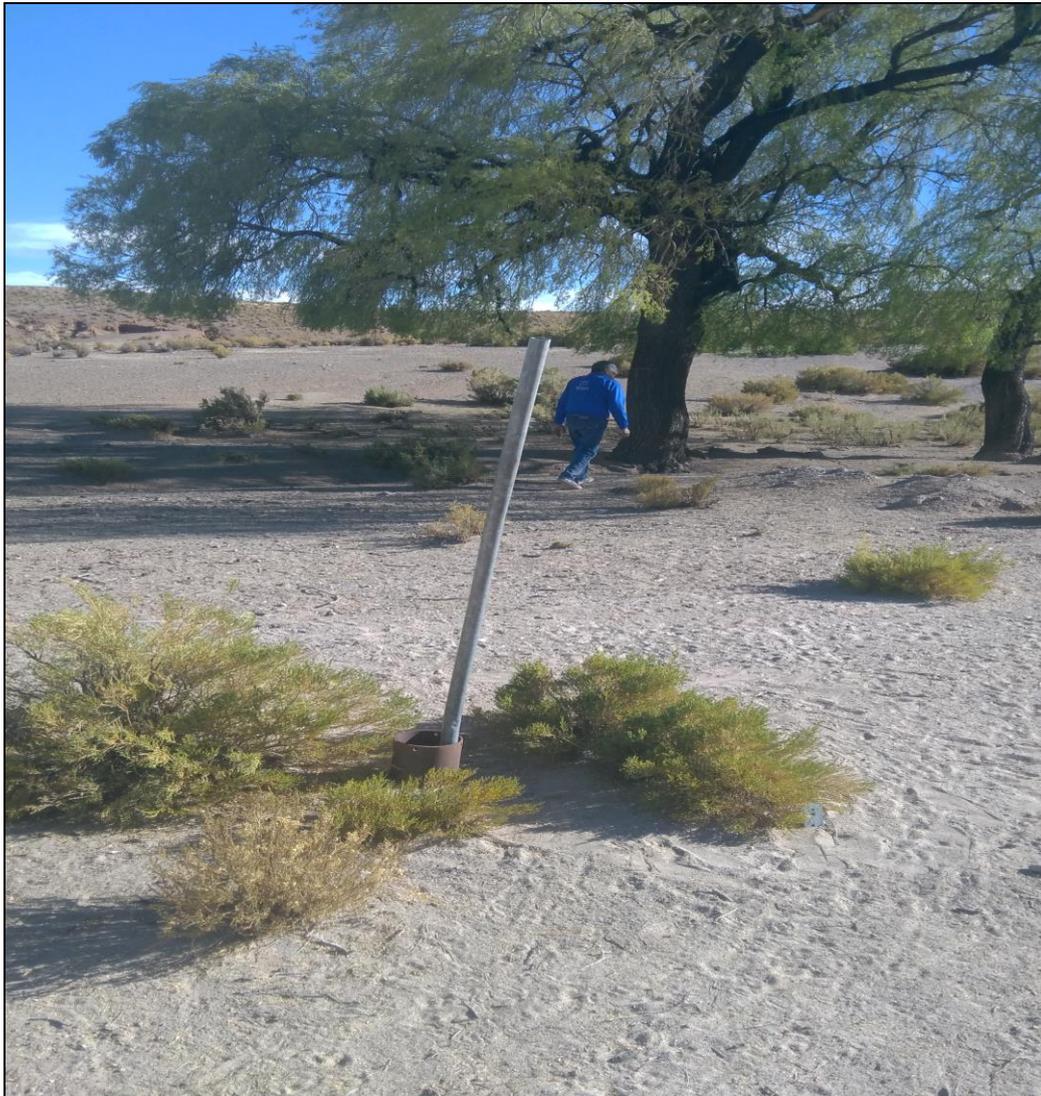
**Fotografía de estado inicial del pozo**

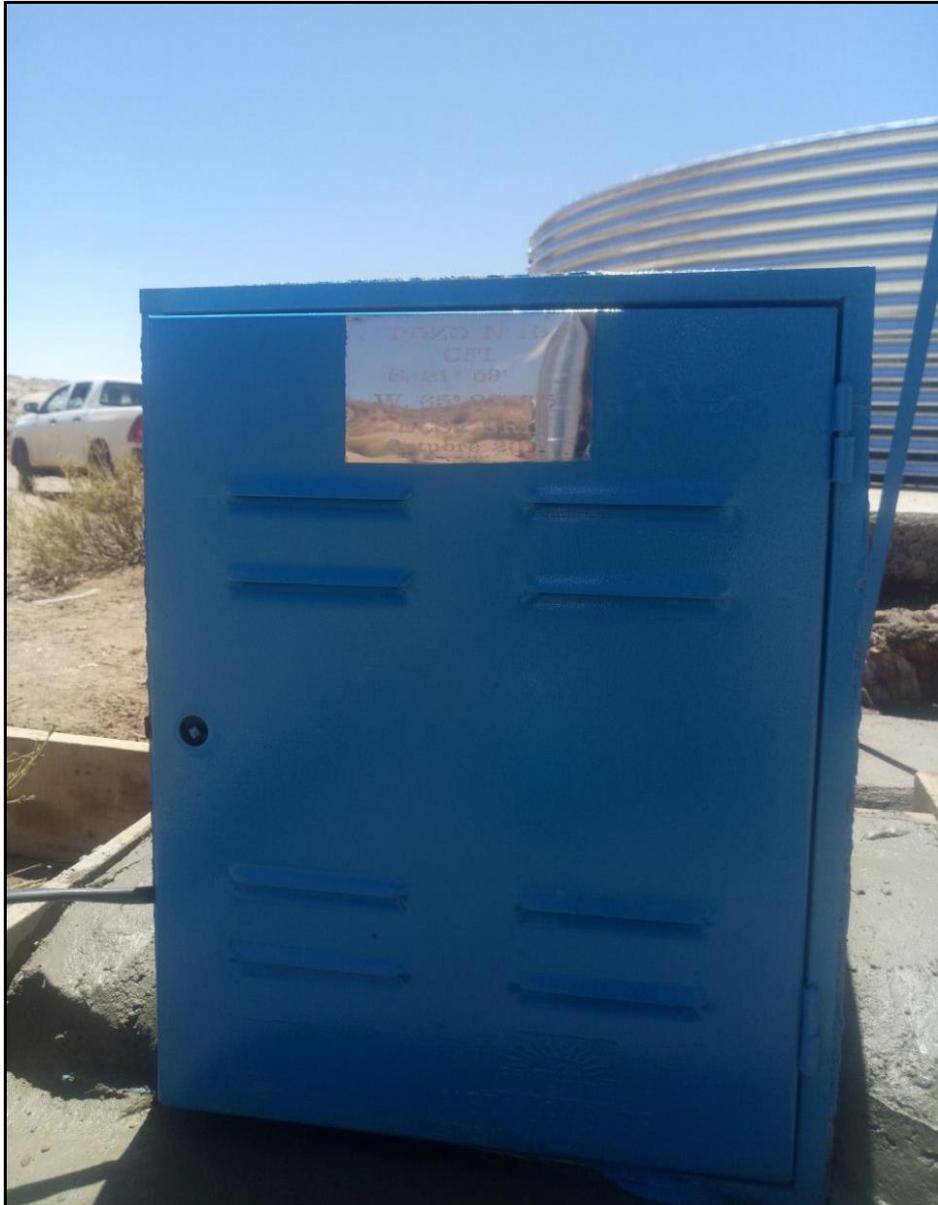
**Fotografía N° 2: Gabinete con chapa identificatoria.**

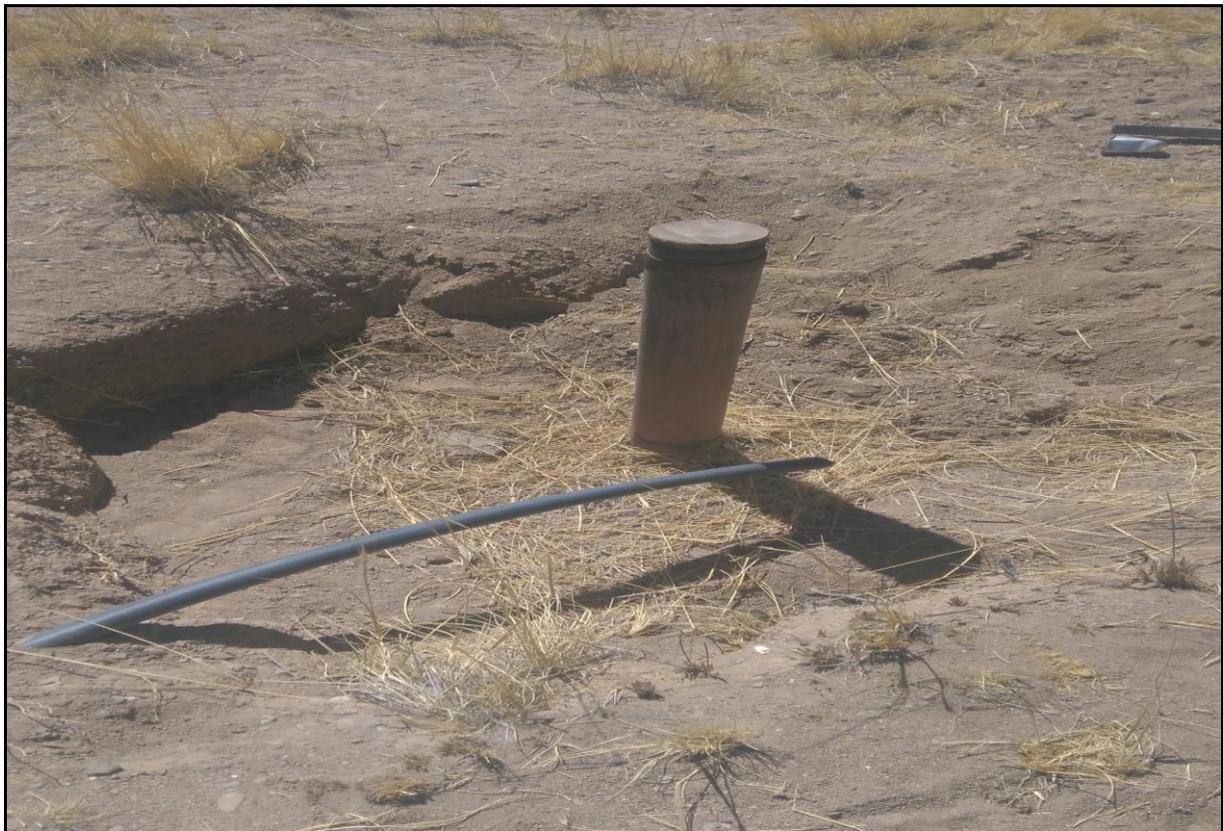
**Fotografía de estado inicial del pozo**

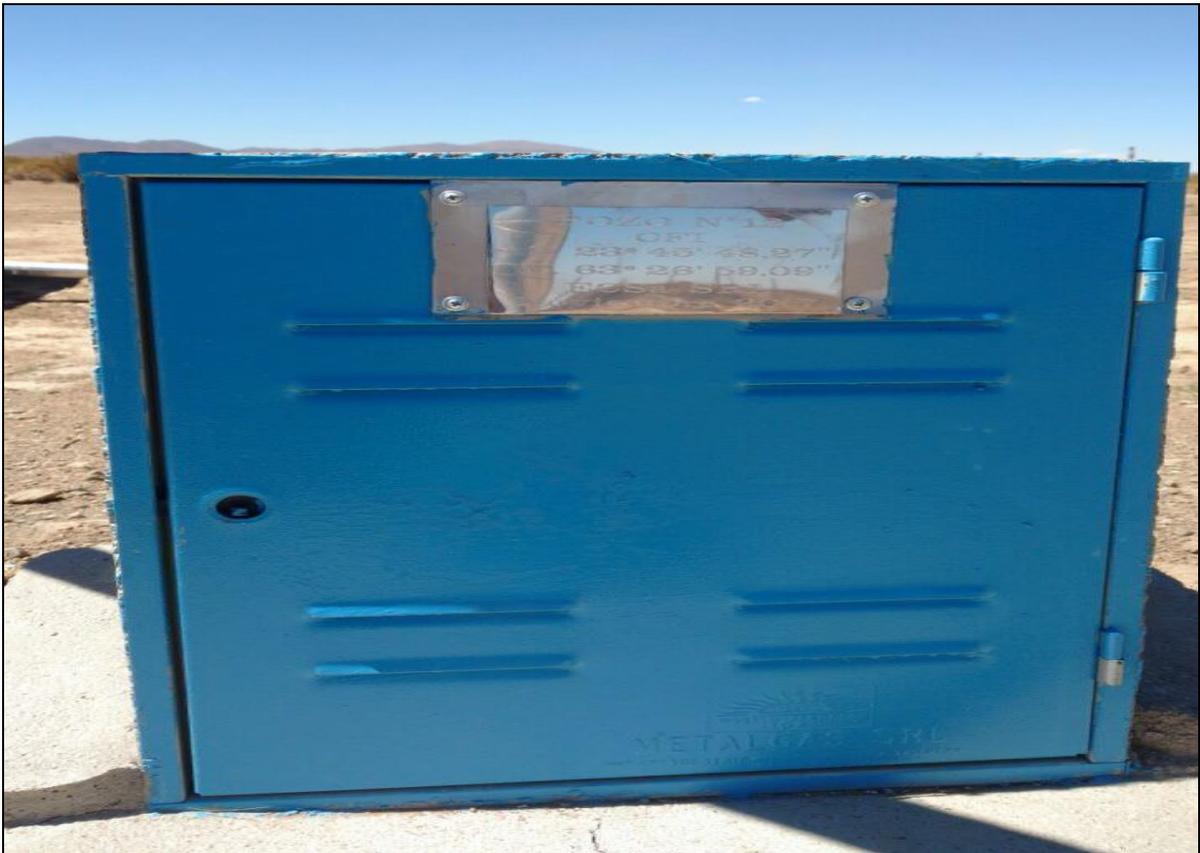
**Fotografía N° 4: Gabinete Tablero con Placa, Pastos Chicos, Departamento Susques.**

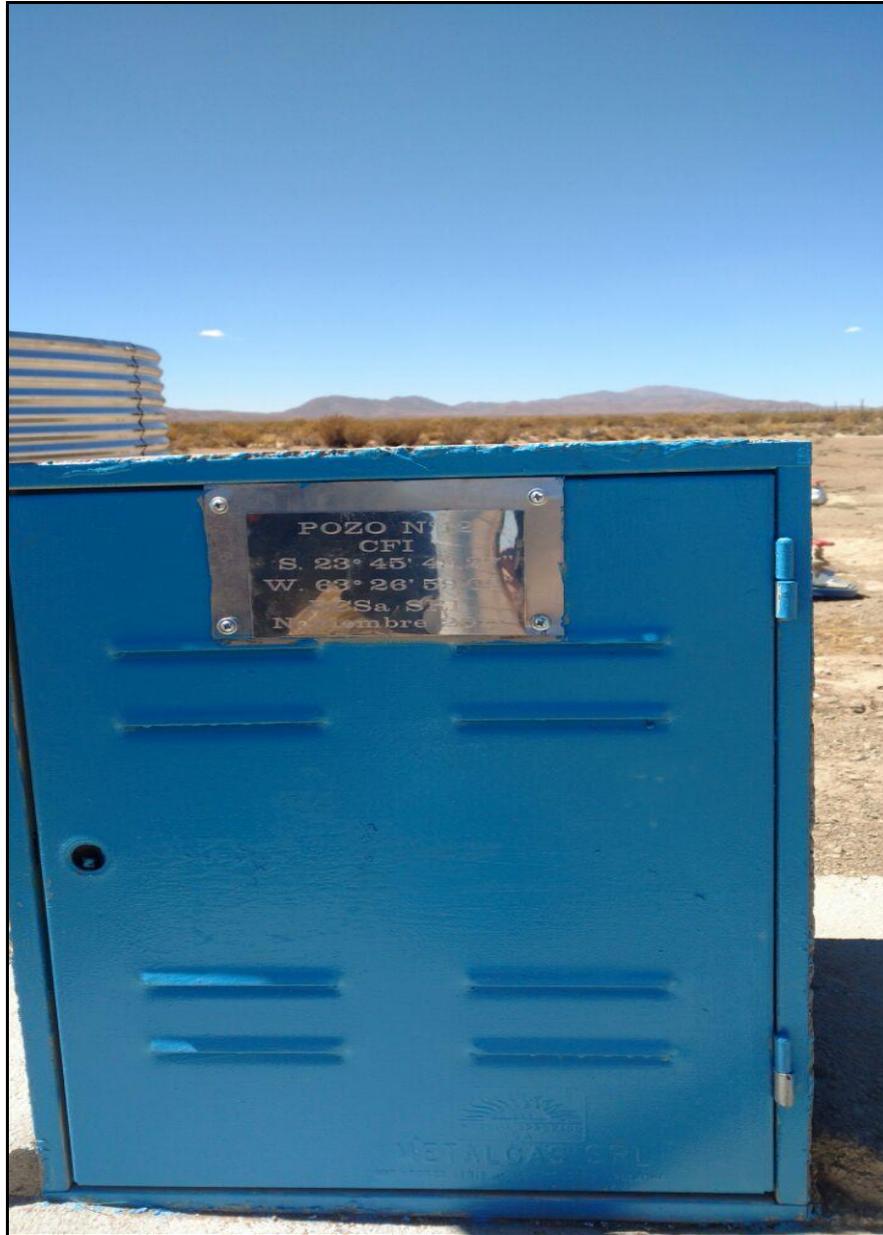
**Fotografía N° 5: Gabinete con chapa identificatoria.**

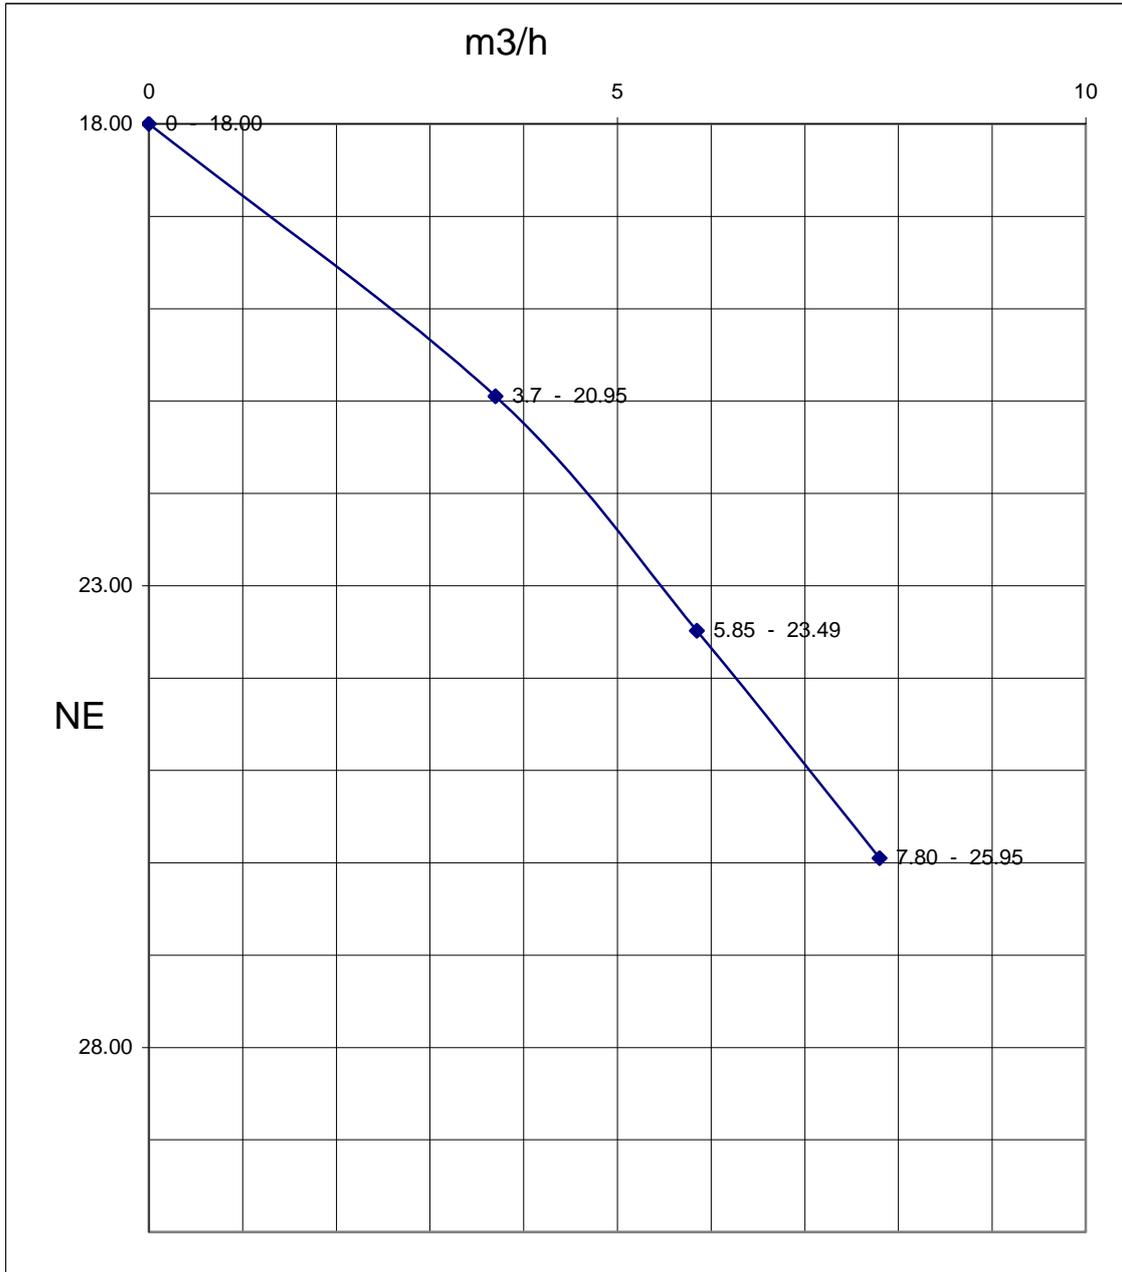
**Gráfico Curva de Caudal-Depresión**

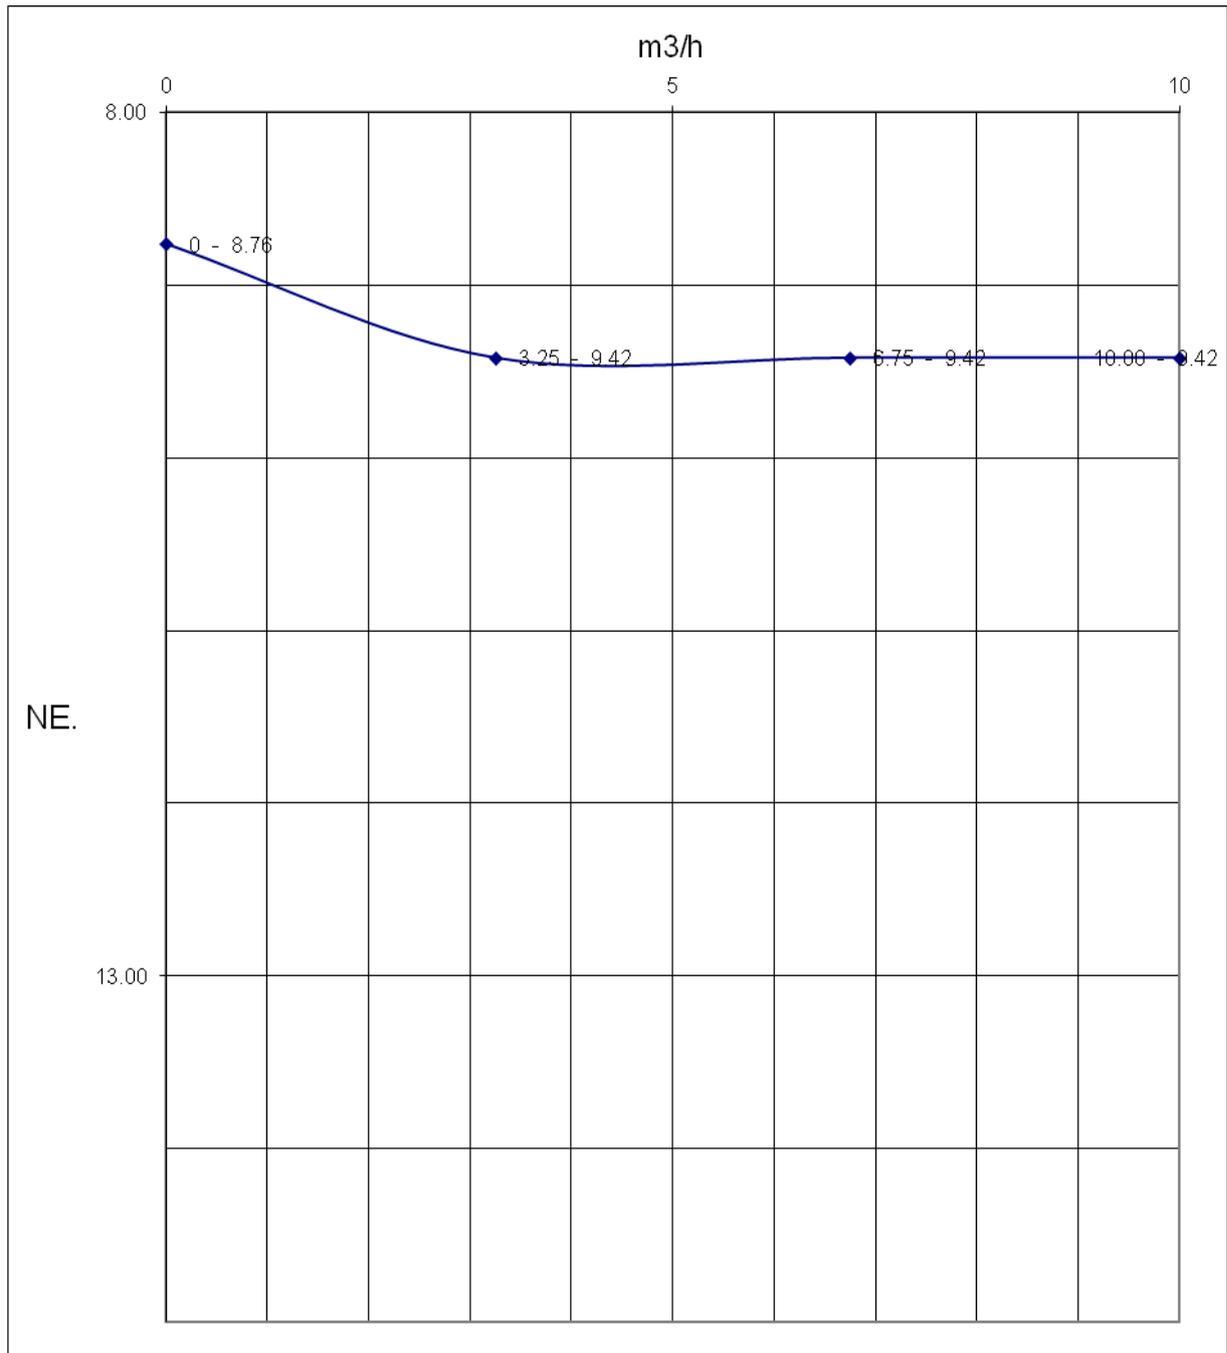
<b>ENSAYO DE BOMBEO PUNTA AL AGUA</b>	N.E.	8,76	0
<b>CURVA CAUDAL DEPRESION</b>		9,42	3,25
<b>POZO: 32 m.</b>			
<b>JUJUIY</b>		9,42	6,75
<b>FECHA: 14/08/17</b>		9,42	10,00

- Se concluye que el caudal medio para el bombeo será de 9,73 m<sup>3</sup>/h, para mantener niveles y explotar el caudal de recarga; sin afectar significativamente, el volumen de almacenamiento.
- Se recomienda evitar el ingreso de animales al sector de tablero y boca de pozo para evitar daños en la instalación.
- Durante el tiempo de recarga de agua del tanque australiano debe estar presente un responsable para suspender el bombeo si se produjera algún desperfecto.
- Controlar cada tres meses el estado del tanque australiano, sobre todo el abulonado y las juntas.
- Mantener el tanque siempre con más del 50% con agua, para evitar roturas por los cambios de temperatura.

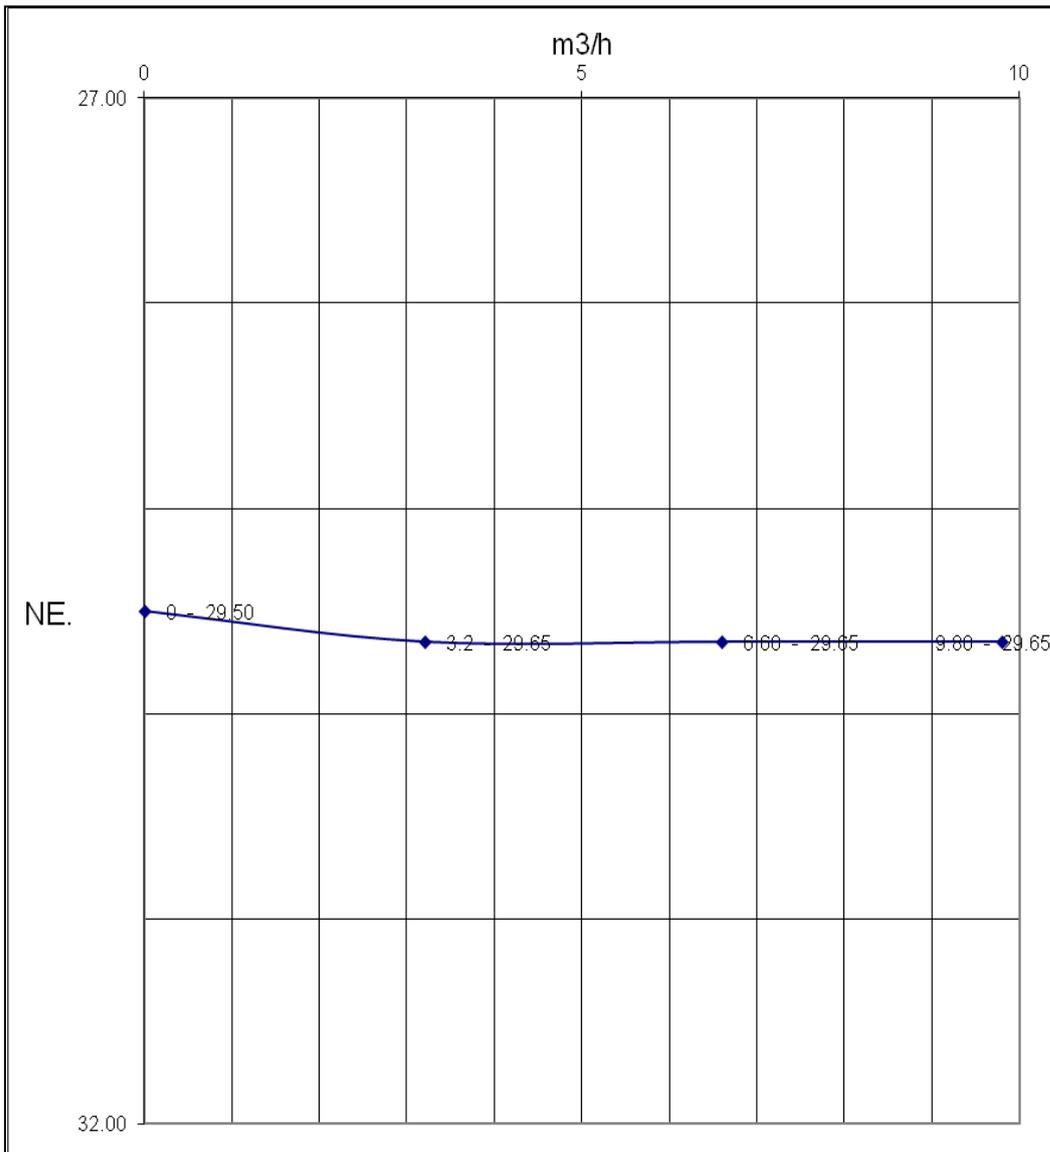
ENSAYO DE BOMBEO GANADERIA	N.E.	29,50	0
CURVA CAUDAL			
DEPRESION		29,65	3,2
POZO: 32 m.			
JUJUIY		29,65	6,60
FECHA:			
23/08/17		29,65	9,80

- Se concluye que el caudal medio para el bombeo será de 9,73 m<sup>3</sup>/h, para mantener niveles y explotar el caudal de recarga; sin afectar significativamente, el volumen de almacenamiento.
- Se recomienda evitar el ingreso de animales al sector de tablero y boca de pozo para evitar daños en la instalación.
- Durante el tiempo de recarga de agua del tanque australiano debe estar presente un responsable para suspender el bombeo si se produjera algún desperfecto.
- Controlar cada tres meses el estado del tanque australiano, sobre todo el abulonado y las juntas.
- Mantener el tanque siempre con más del 50% con agua, para evitar roturas por los cambios de temperatura.

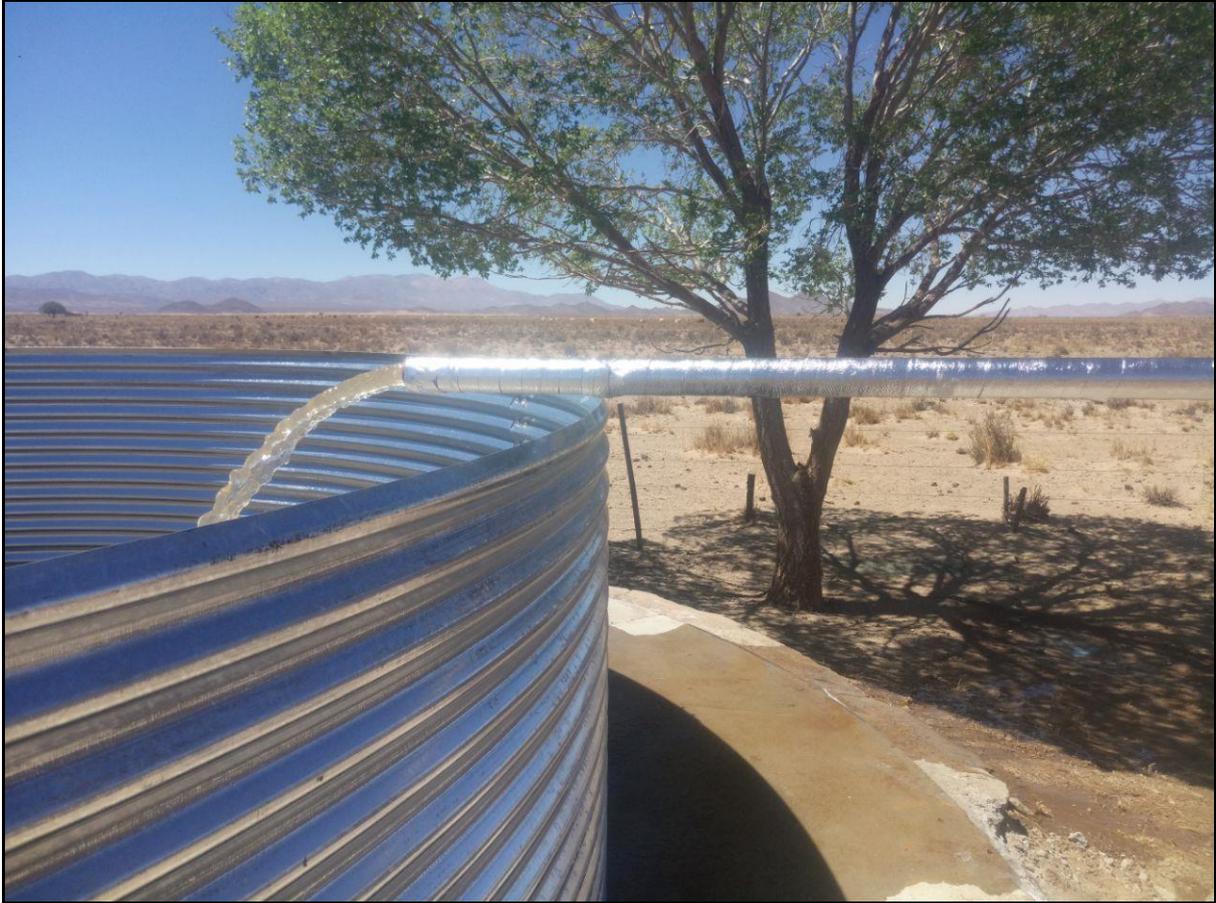
**Fotografía N° 3: Terminado el ensayo de Bombeo**
