## **INTRODUCCIÓN**

En el presente Informe Final se describen las tareas realizadas correspondientes al **Programa Dron**, llevadas a cabo en forma conjunta con el Área de Cartografía y Sistemas de Información Geográfica del Ministerio de Producción de la Provincia de Corrientes desde el 24 de febrero del 2016 al 23 de febrero del 2017.

## 1. ADQUISICIÓN DEL EQUIPAMIENTO

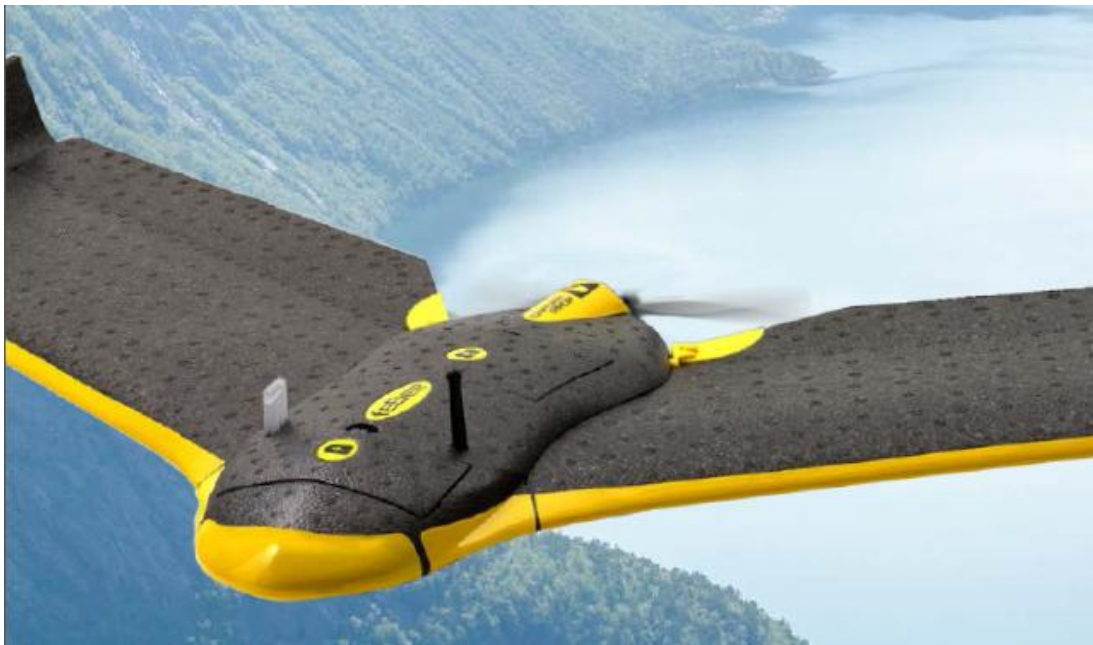
El Ministerio de Producción adquirió un Dron autónomo **eBee** para Cartografía Profesional y para Agricultura de Precisión destinado al Área de Cartografía Digital y Sistemas de Información Geográfica. Este equipo puede fotografiar hasta 1.000 hectáreas en un solo vuelo.

Cuenta con una cámara **RGB de 18,2 MP** (estándar, suministrada), la misma proporciona imágenes en el espectro visible y algunas de sus aplicaciones son determinación de color verdadero 2D y 3D de representación visual.

A su vez, se le pueden incorporar otros equipos fotográficos como las cámaras **RE, MultiSpec 4C, thermoMAP y NIR**. Esta última también fue adquirida junto con todo el equipamiento, la misma obtiene datos de imagen en la banda del infrarrojo cercano. Se la utiliza para la determinación de área foliar, crecimiento, índice NDVI, biomasa, entre otros.

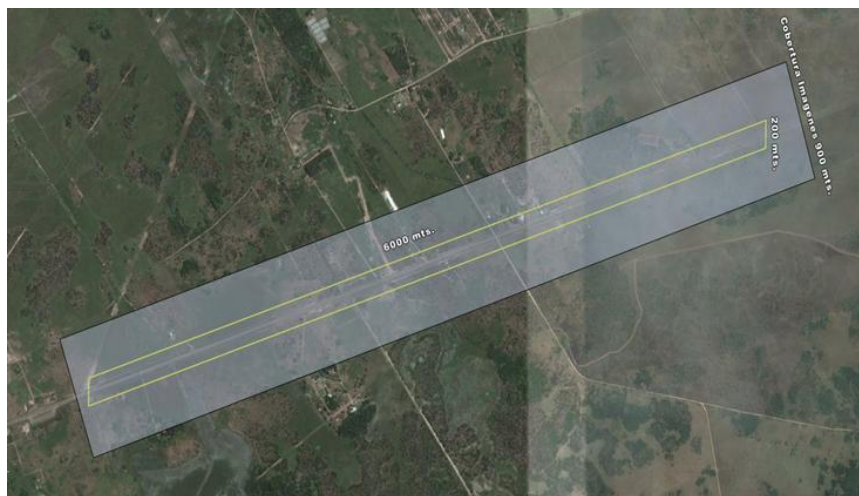
La siguiente imagen corresponde a un Polígono de 200 mts de ancho. Este plan de vuelo permite una cobertura total con las imágenes de 900 mts. Y resolución de 11,5 cm/px.

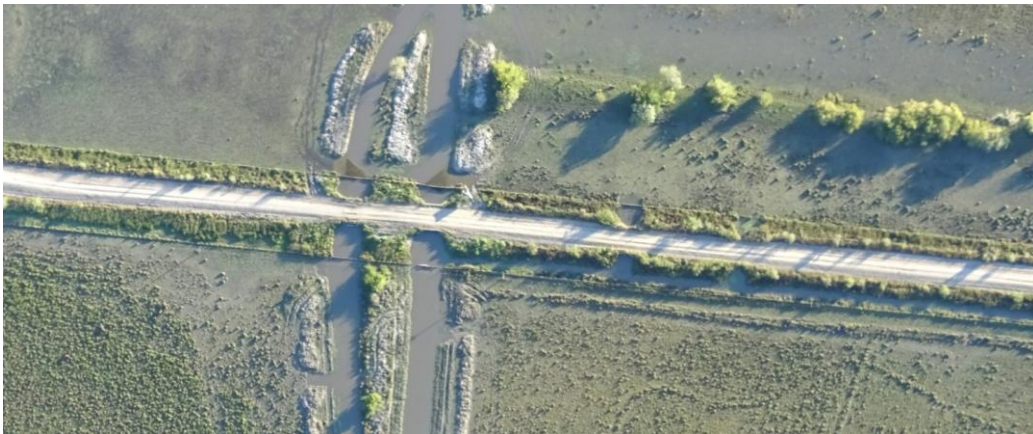
*Recorte Vuelo RGB (11,5 cm/px). Ruta nº 100*

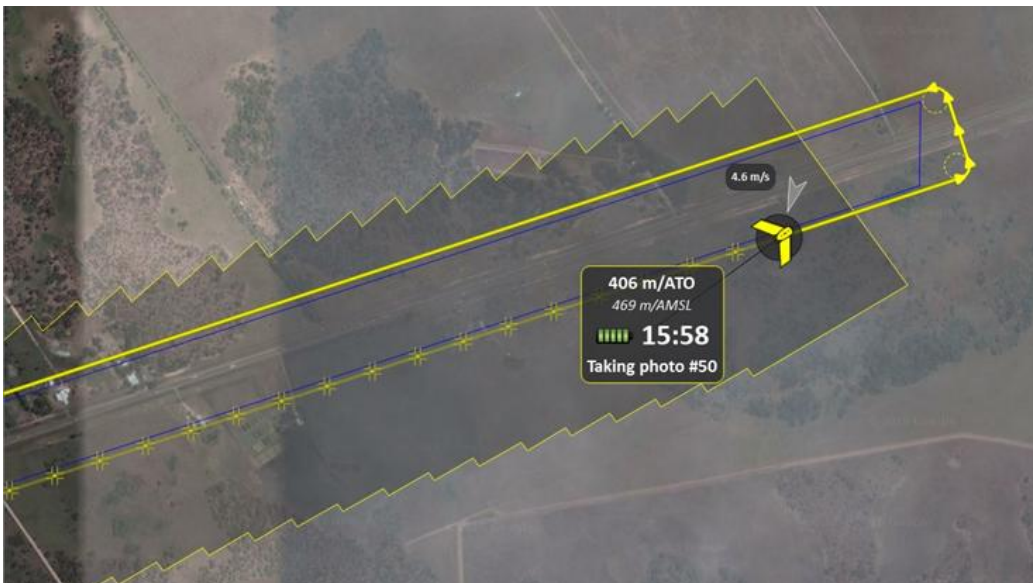
*Cobertura de fotografías del Dron en línea de vuelo*

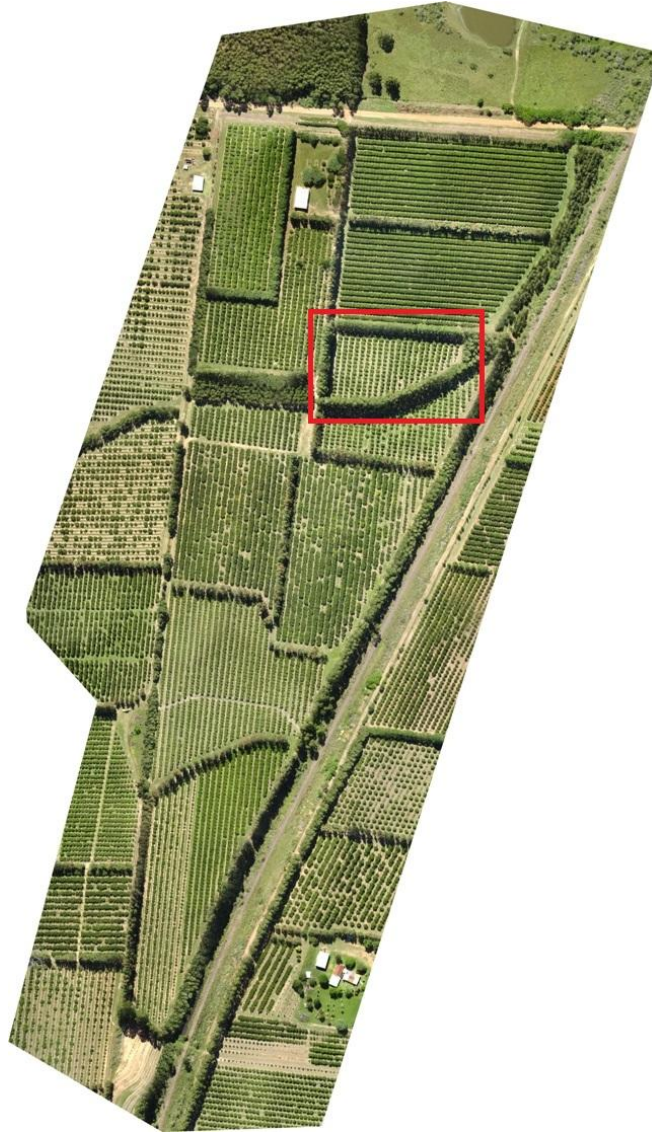
Por este motivo se realizaron mediciones con el Dron, sobre producciones citrícolas en la localidad de Mocoretá, Monte Caseros. Se llevaron a cabo vuelos con cámaras RGB y NIR con imágenes de 5 cm/px.

Los vuelos RGB son útiles para relevamiento de los cultivos, donde se puede conocer una aproximación de la edad de las plantas según el tamaño de sus copas, lo cual muestra una marcada diferencia entre plantas adultas y jóvenes. También se podría determinar el sistema de cultivo, es decir, distancia entre plantas, distribución, presencia de cortinas forestales y especies, entre otras. En este cultivo por lo general se usan separaciones de 4 m x 5 m ó 4 m x 6 m, en casos más extraños de densidades altas 2 m x 4 m.

*Vuelo RGB*

En la imagen del vuelo RGB se observaron las copas más pequeñas pertenecientes a estos líneas, en comparación con las copas mas tupidas a su alrededor.

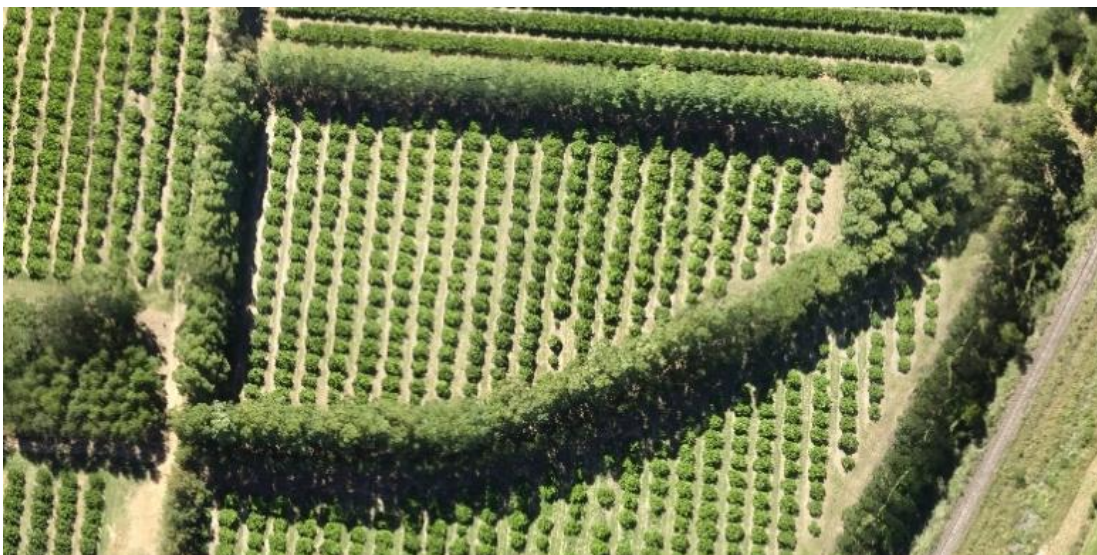
Se utilizaron marcas realizadas con material plástico de alto impacto, las cuales fueron sujetas al suelo. El fin de estas marcas es luego facilitar la superposición de las imágenes procesadas.

*Recorte Parcela, Vuelo RGB*

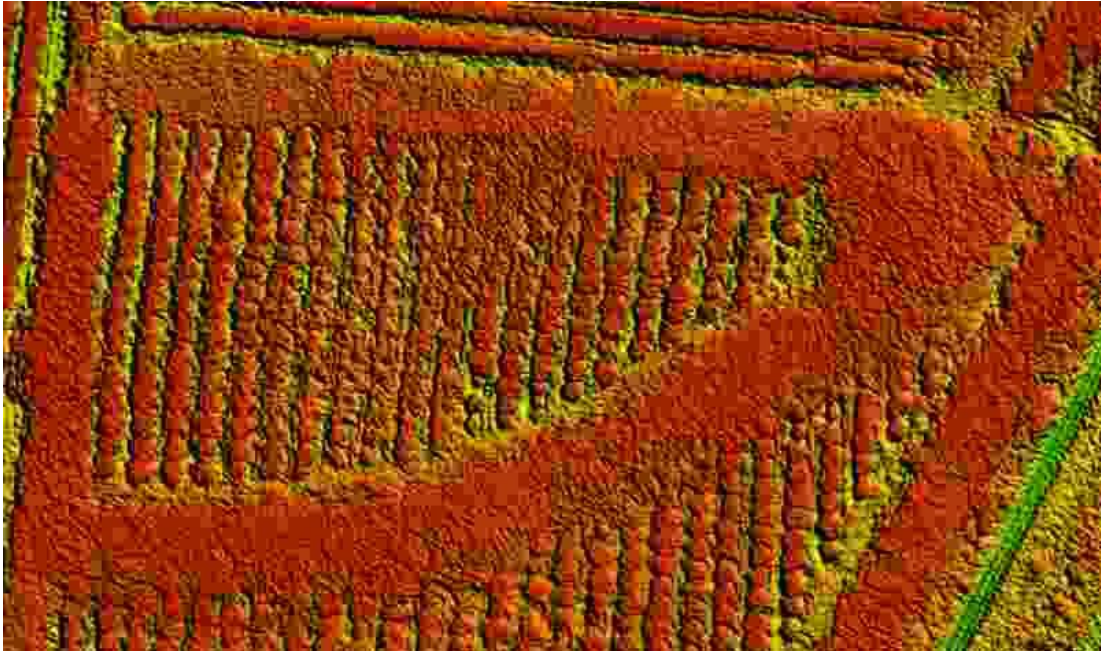
*Recorte Parcela, Vuelo NDVI*

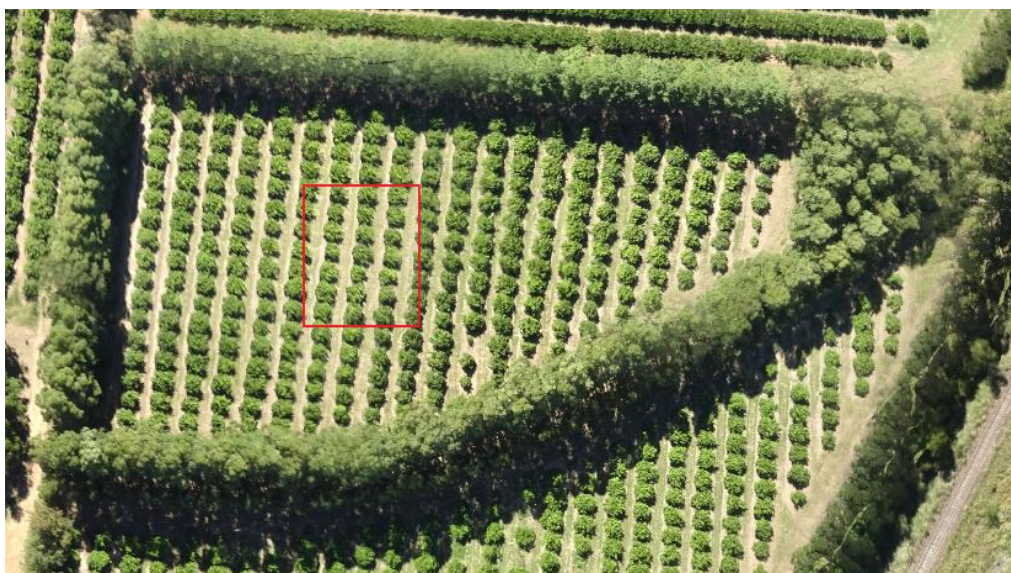
En el caso de los líneas F, G y H se pudo visualizar una marcada disminución en dichos valores; atribuyendo esto a una discrepancia en el tamaño de las copas de los arboles en este sector con respecto a los demás.

*Imagen representativa*

De este modo se concluyó que la práctica de erradicación fue efectiva y que no se hallaban plantas enfermas en ese lote. La disminución de los valores de los líneas centrales sólo se debe a la diferencia en el tamaño de las copas de los arboles.

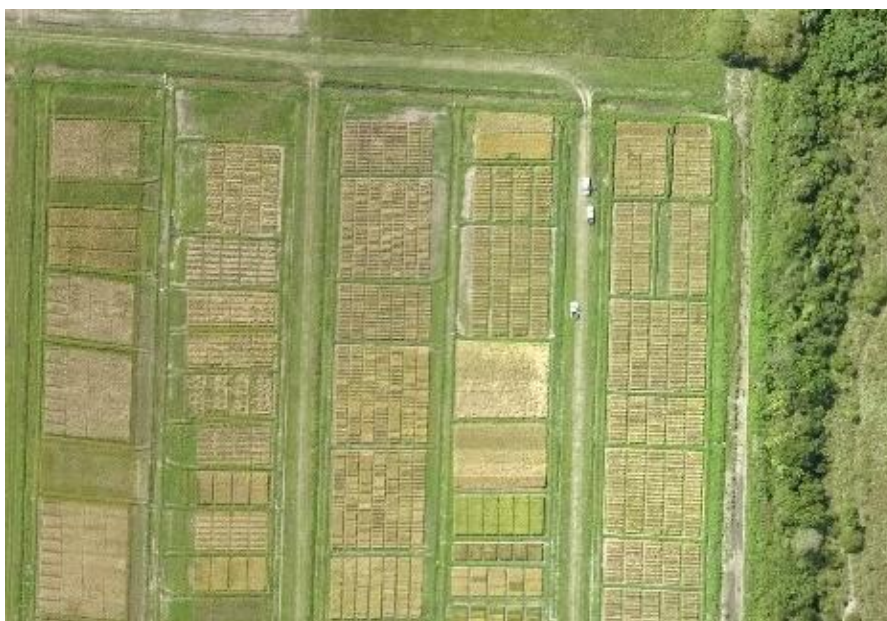
El tamaño de las parcelas de este ensayo era de 1,40 de ancho x 4 mts. De largo. Al ser parcelas muy pequeñas se tomaron precauciones suplementarias obligando a trabajar con marcas en el suelo, para su fácil detección a la hora del trabajo en gabinete además de dar precisión y facilitar la superposición de las imágenes procesadas.

*Recorte vuelo RGB (10 cm/px). EEA INTA Sombrerito, Riachuelo, Corrientes*

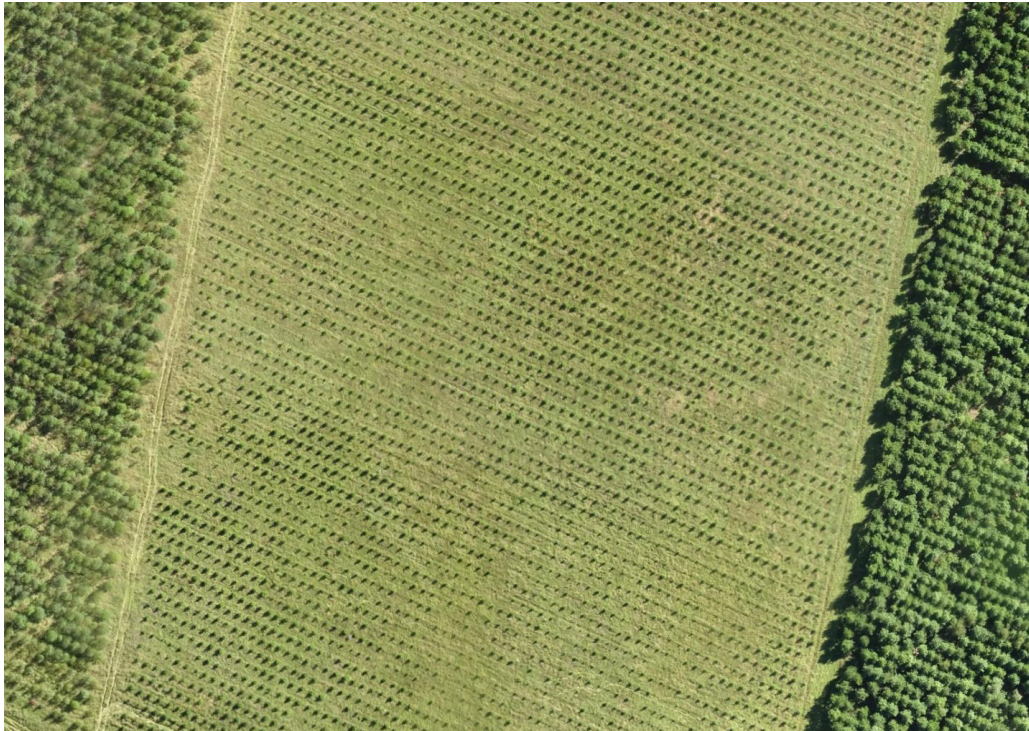
Se realizaron vuelos RGB en distintos predios, en uno con imágenes de 5 cm/px y en otro con imágenes de 10 cm/px.

El objetivo en este caso fue certificar la superficie plantada de *Pinus sp.* Y *Eucalyptus sp.*

*Recorte vuelo RGB (10 cm/px). Plantaciones jóvenes y adultas de Pinus sp. y Eucalyptus sp. Lavalle, Corrientes*

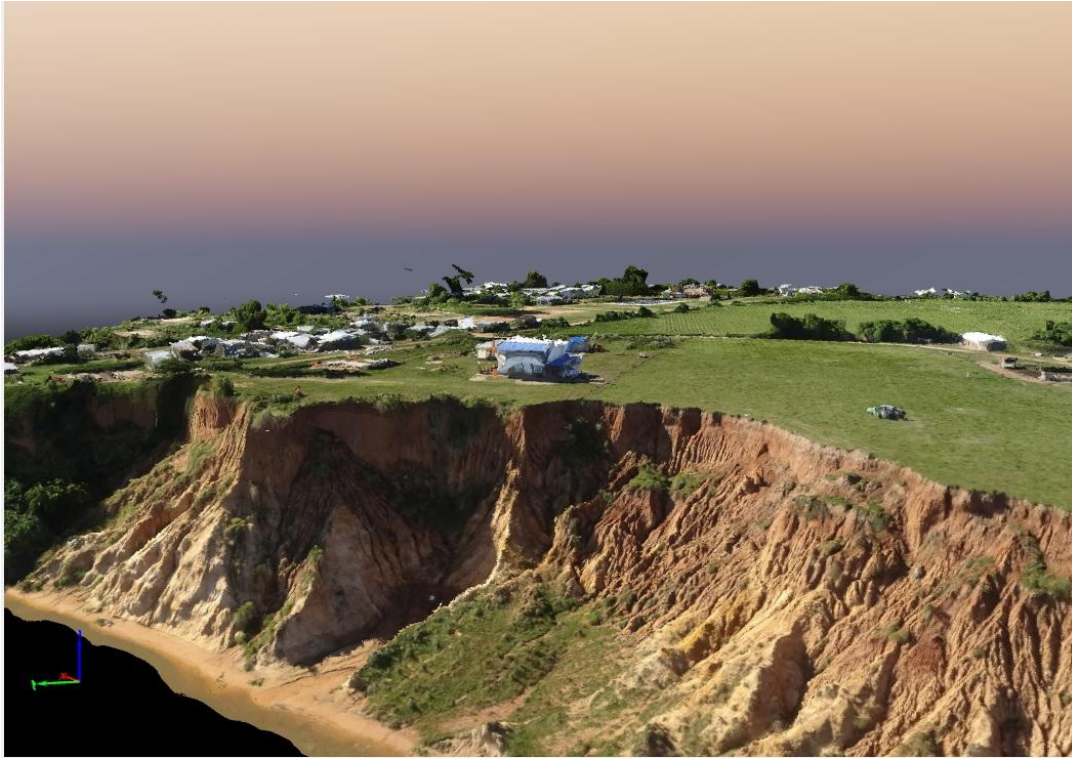
En este caso, se realizó en las Barrancas de la localidad de Bella Vista, vuelos RGB en tres dimensiones, obteniéndose imágenes de 2,5 cm/px.

*Recorte vuelos RGB (2,5 cm/px) 3D, en Barrancas. Bella Vista, Corrientes*

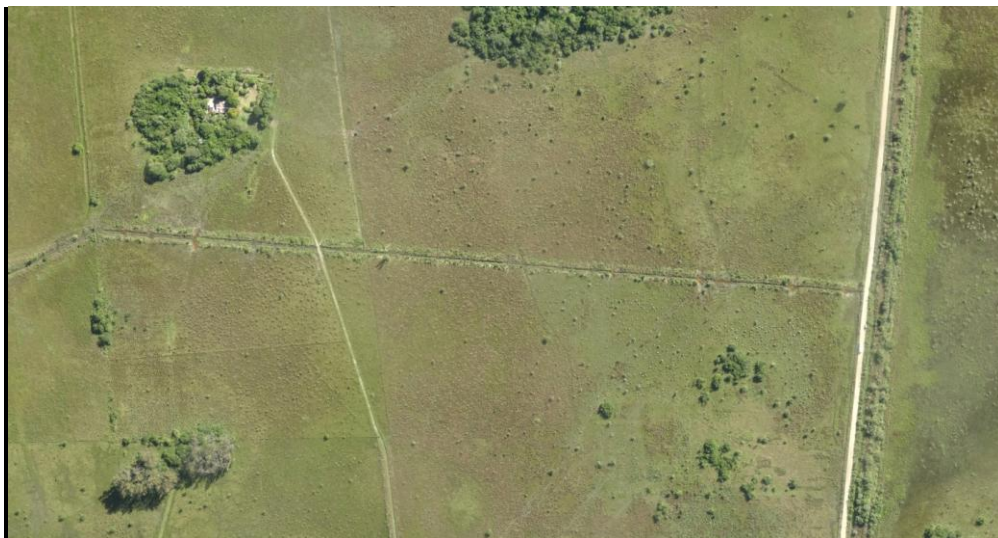
En ésta oportunidad se realizaron vuelos RGB con imágenes de 10 cm/px y a 350 metros de altura.

Se pretendió observar canales para escurrimiento de agua obstruidos por vegetación debido a la falta de mantenimiento, lo cual provocó que el agua caída durante las intensas lluvias invadiera los caminos y los volviera intransitables.

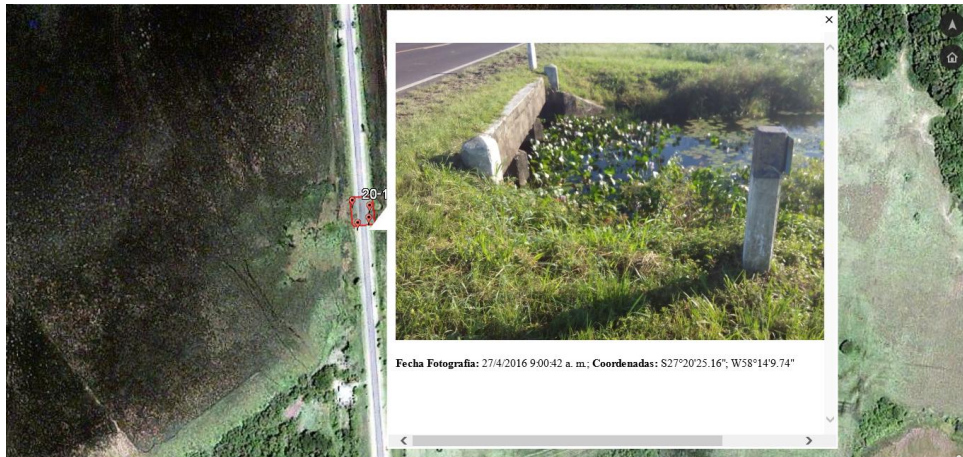
*Ruta Provincial Nº 20. Alcantarillado*

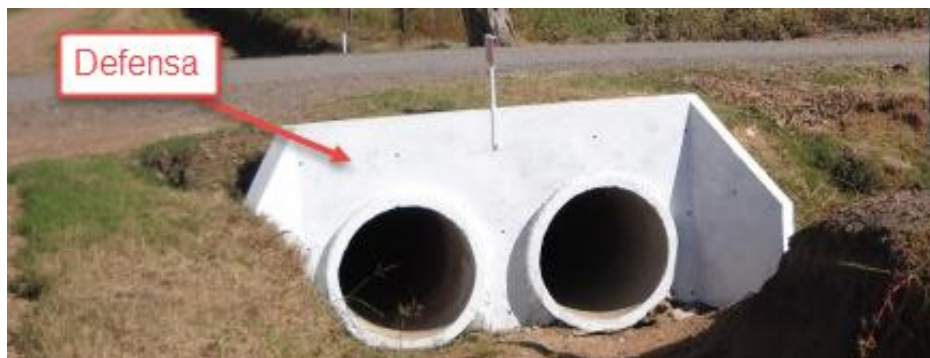
En el caso de los alcantarillados de la RP Nº 2 se pudo observar, además de la abundante vegetación en el canal de escurrimiento, que los tubos se encontraban desenterrados, no estaban completamente unidos entre sí y que no presentaban una estructura de defensa (paredes de contención) en el frente y contra frente. Sumamos a esto la presencia de hundimientos en la calzada.

*Imagen ilustrativa. Defensa*

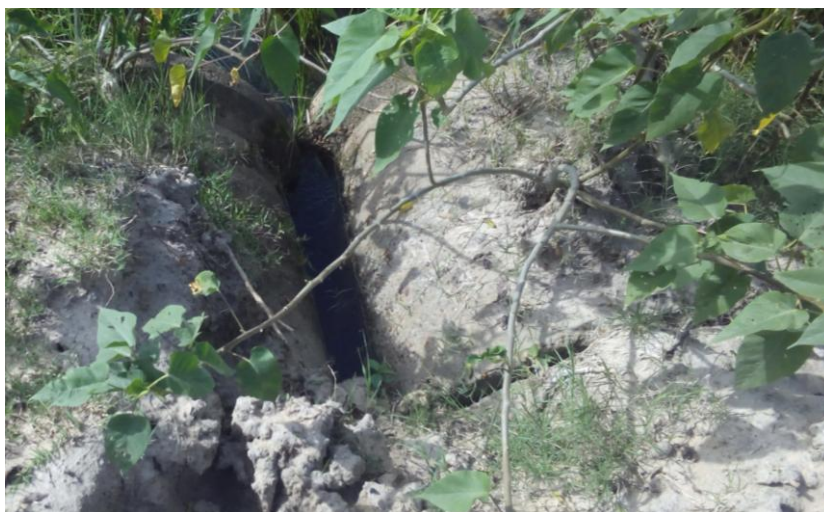
*Ruta Provincial Nº 2. Alcantarillado sin defensa*

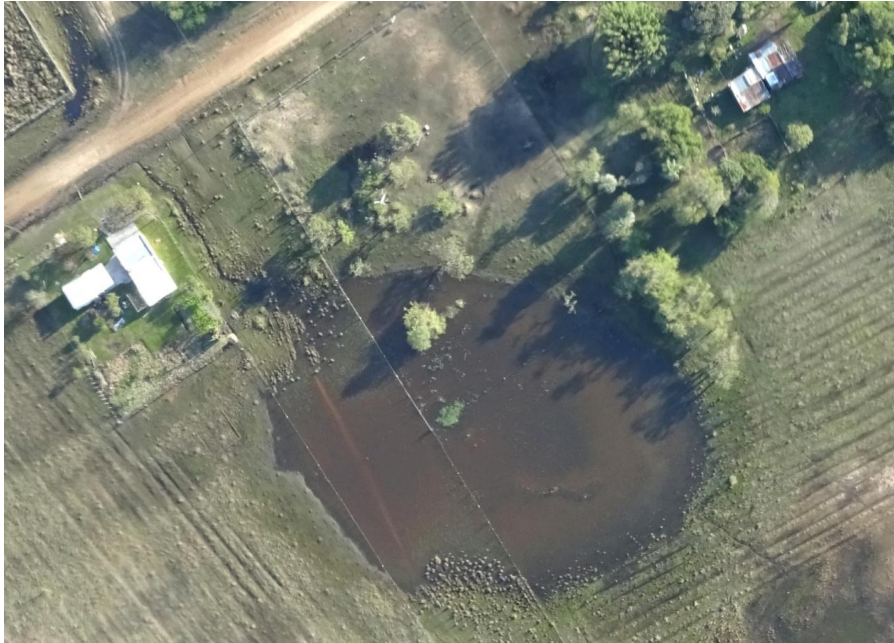
Se realizó un viaje a la localidad de Esquina, Pueblo Libertador y Paraje Guayquiraró donde se llevaron a cabo intensas jornadas de vuelos con imágenes de 10 cm/px a una altura de 350 metros en distintos sitios representativos de las inundaciones causadas por las copiosas precipitaciones caídas durante el último período.

*Recorte Vuelo RGB (10 cm/px). Zona inundada. Esquina, Corrientes*

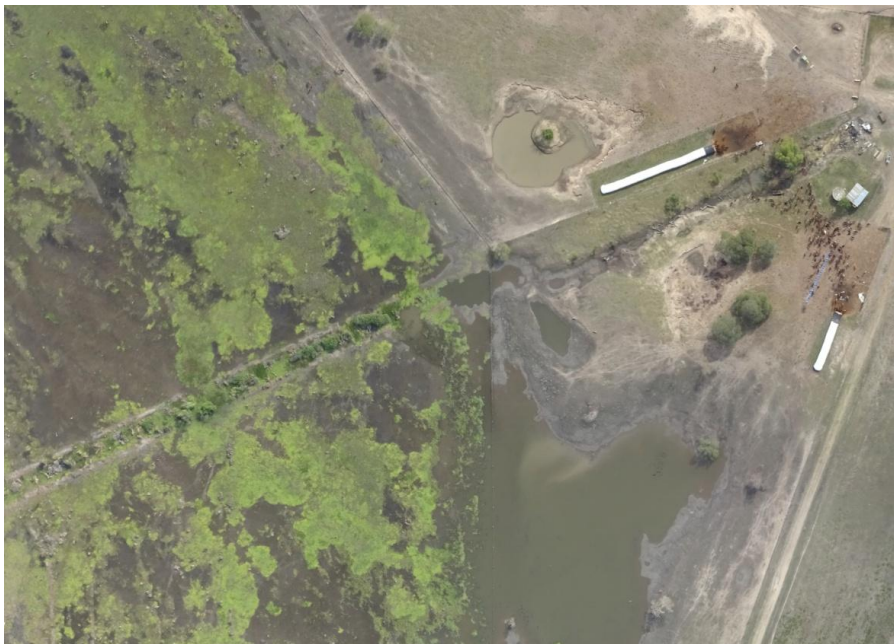
*Recorte Vuelo RGB (10 cm/px). Zona inundada. Paraje Guayquiraró, Esquina, Corrientes*

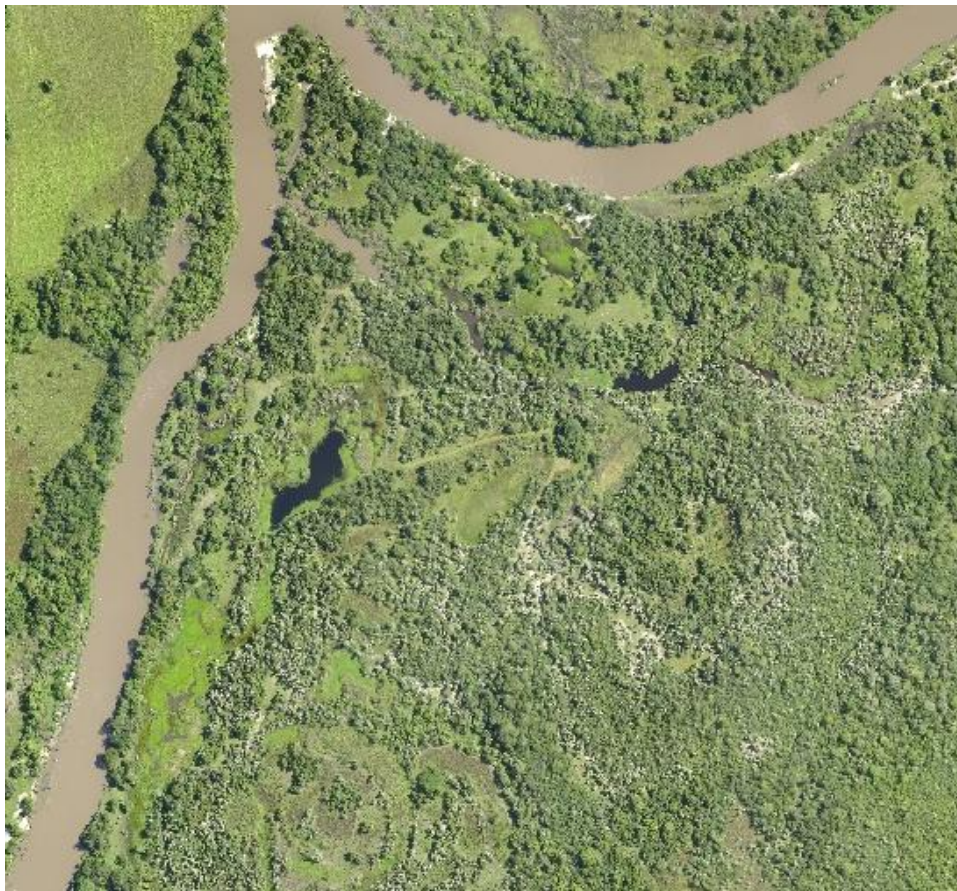
El parque cuenta con una superficie de 88 ha. Se realizaron vuelos RGB con imágenes de 10 cm/px con el objetivo de identificar la superficie boscosa del predio que representa el espacio verde disponible para los monos que habitan allí.

*Recorte vuelo RGB (10 cm/px). Estación Biológica San Cayetano, Corrientes*

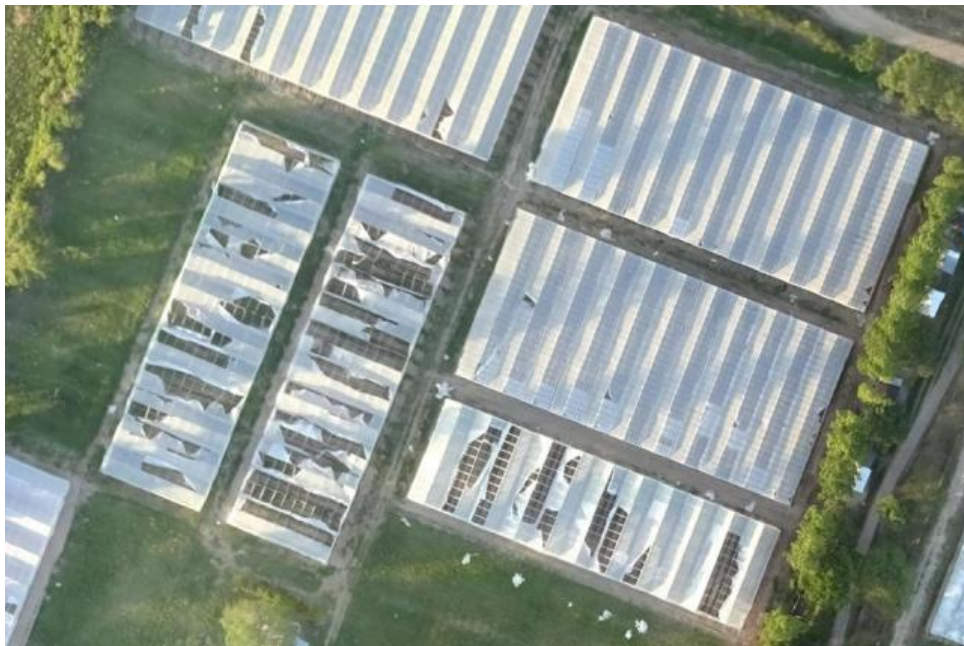
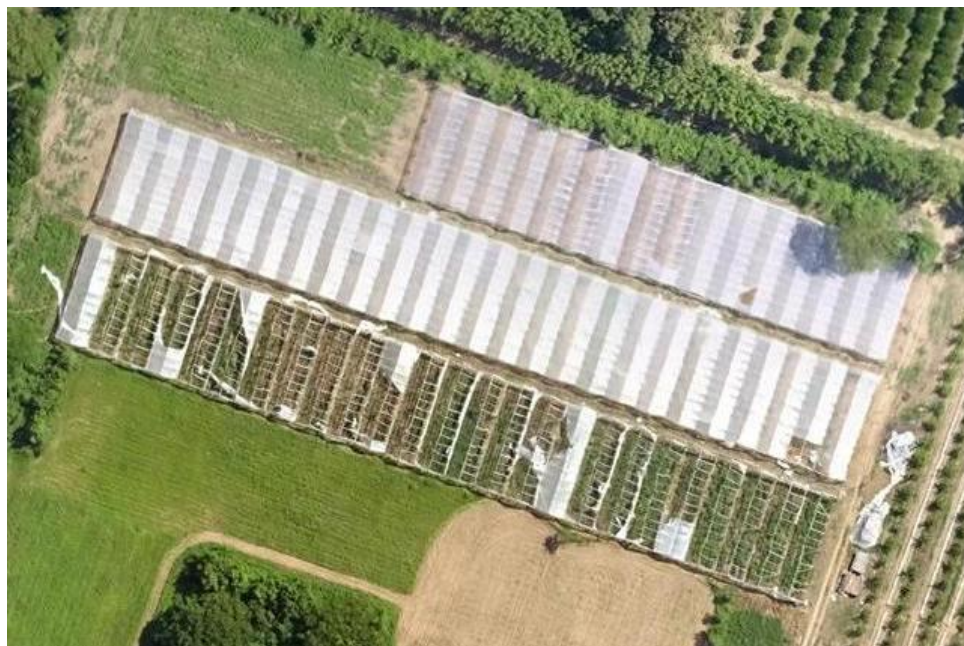
Se realizaron vuelos RGB con imágenes de 10 cm/px con el fin de apreciar los daños en la producción de la zona afectada por una cola de tornado.

*Recortes vuelos RGB (10 cm/px) Tendaleros Hortícolas. Lavalle, Corrientes*

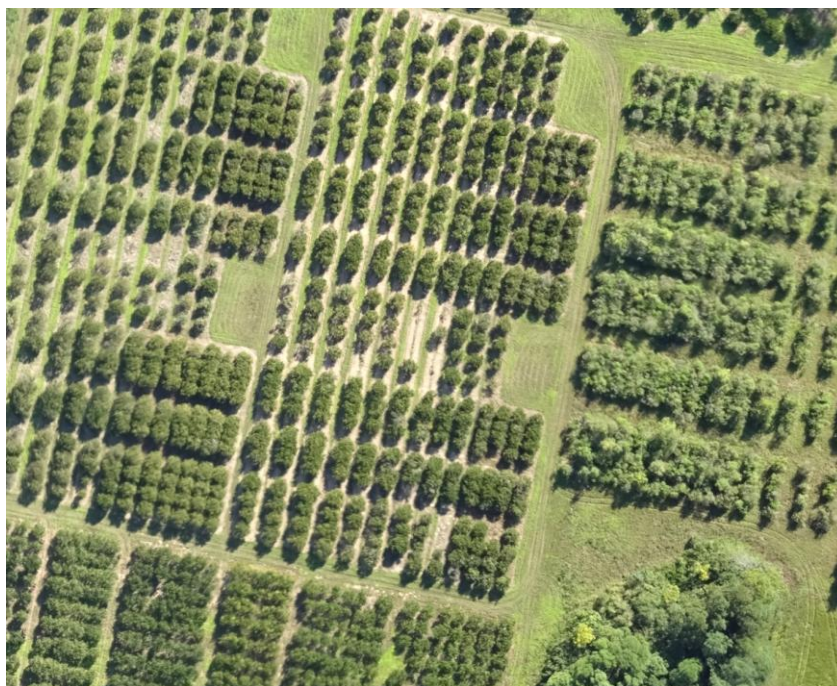
En estas imágenes se logr ver muchas de las prácticas agronómicas que son realizadas en la Estación Experimental, como por ejemplo el análisis de HLB en plantaciones de *Citrus sp.*

*Recorte Vuelo RGB (10 cm/px). HLB en Citrus sp. EEA INTA Bella Vista, Corrientes.*

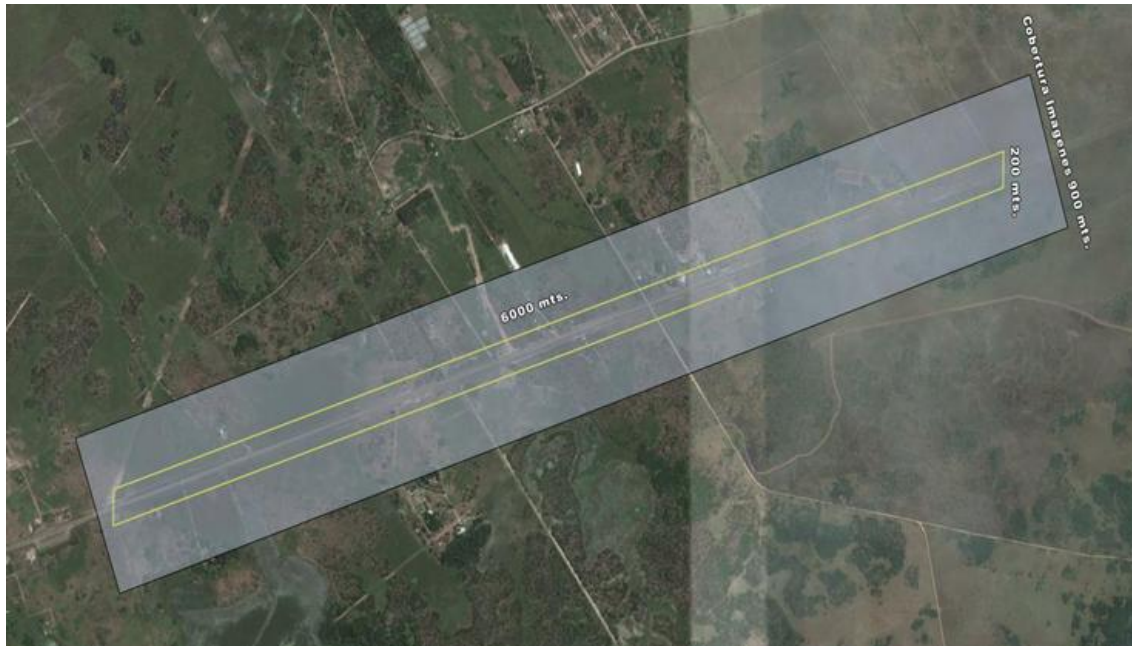
Se experimentó un vuelo en línea recta de ida y vuelta en la RP Nº 100, en Bella Vista. El objetivo planteado fue comenzar con el seguimiento de dicha obra, observando cómo se comportaba el Dron ante un vuelo de ese tipo.

*Vuelo RGB. Polígono RP Nº 100, Bella Vista*

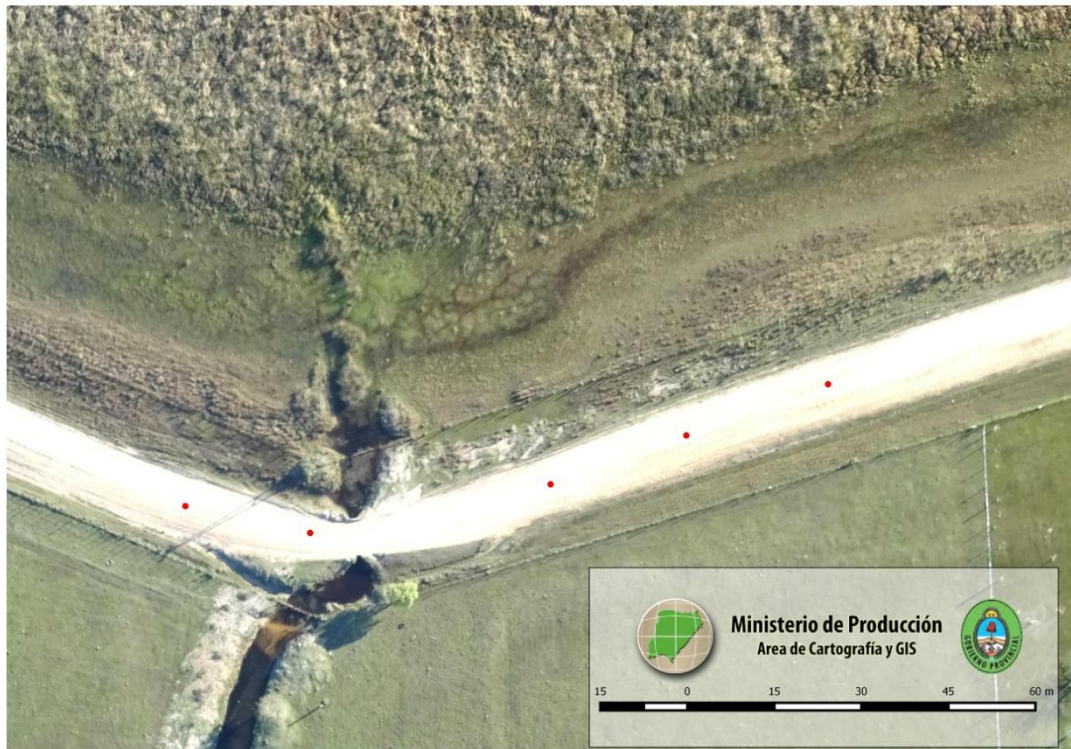
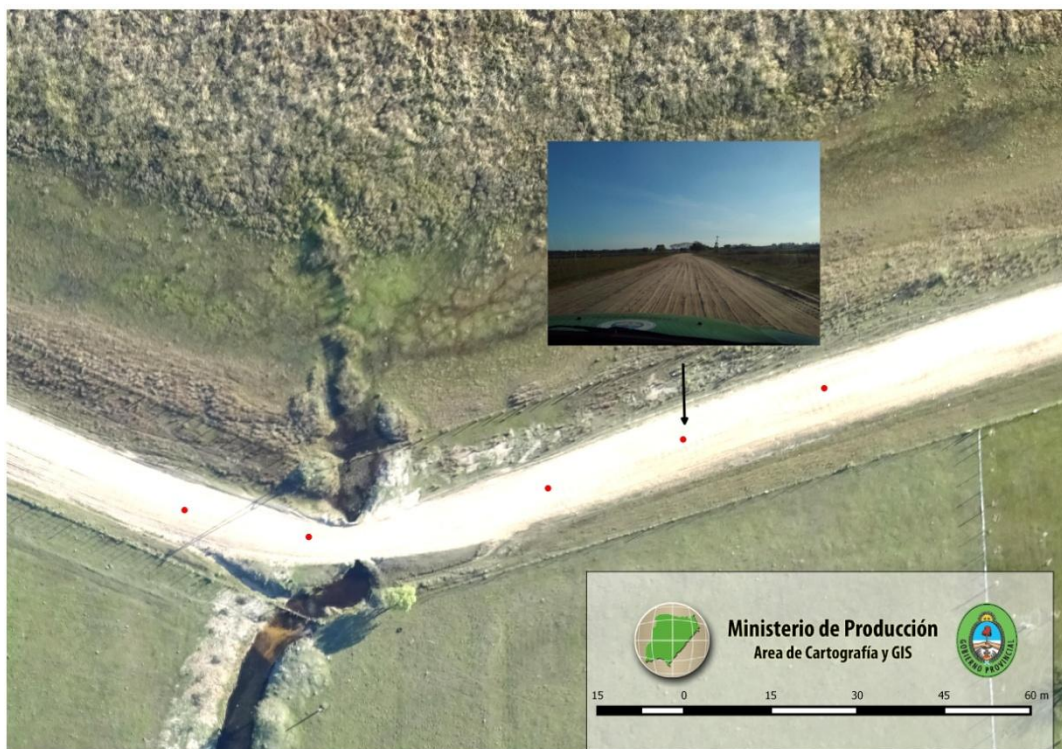
Luego, se comenzó el seguimiento del Proyecto 8, RP Nº 6 desde Mburucuyá hasta Paso Aguirre. Se realizaron varios vuelos RGB de los distintos tramos de la ruta, los cuales fueron solapados luego en gabinete mediante el software Postflight del Dron. Para lograr que dicha superposición sea perfecta se utilizaron las marcas generadas por el área de material plástico de alto impacto, las cuales fueron sujetas al suelo.

Los vuelos fueron realizados en polígono de forma rectangular alargada, para optimizar los tiempos de vuelo, en paralelo desde el suelo el equipo fue recabando información de coordenadas geográficas con un navegador GPS, obteniendo una posición cada 2 segundos, al mismo tiempo se tomaban imágenes con una cámara digital con la misma frecuencia, buscando tener como referencia además de las imágenes aéreas puntos de referencia visual desde el suelo, aun nos encontramos en

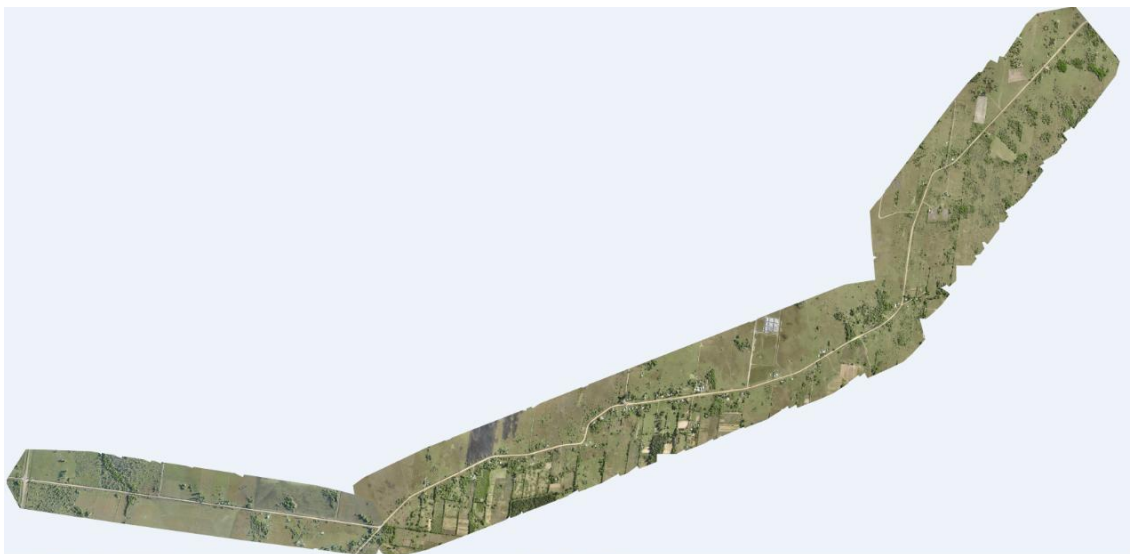
- ❖ Altura de vuelo: 265 mts.
- ❖ Tamaño del píxel: 7.5 cm por píxel.
- ❖ Camino: ruta sin pavimentar.

*Empedrado - Corrientes. RP 6 / 10 Ortomosaico*

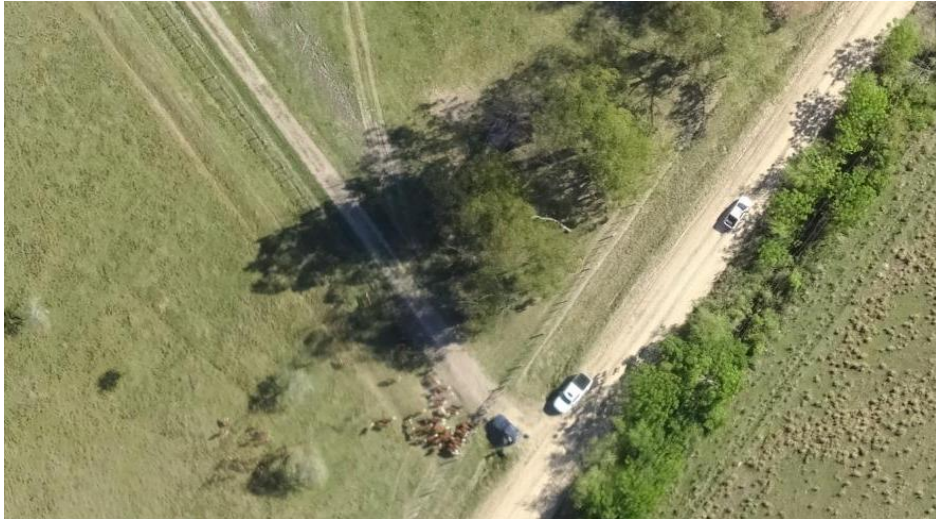
- ❖ Altura de vuelo: 265 mts.
- ❖ Tamaño del píxel: 7.5 cm por píxel.
- ❖ Camino: ruta sin pavimentar.

*San Roque - Corrientes. RP 19- Recorte del Ortomosaico*

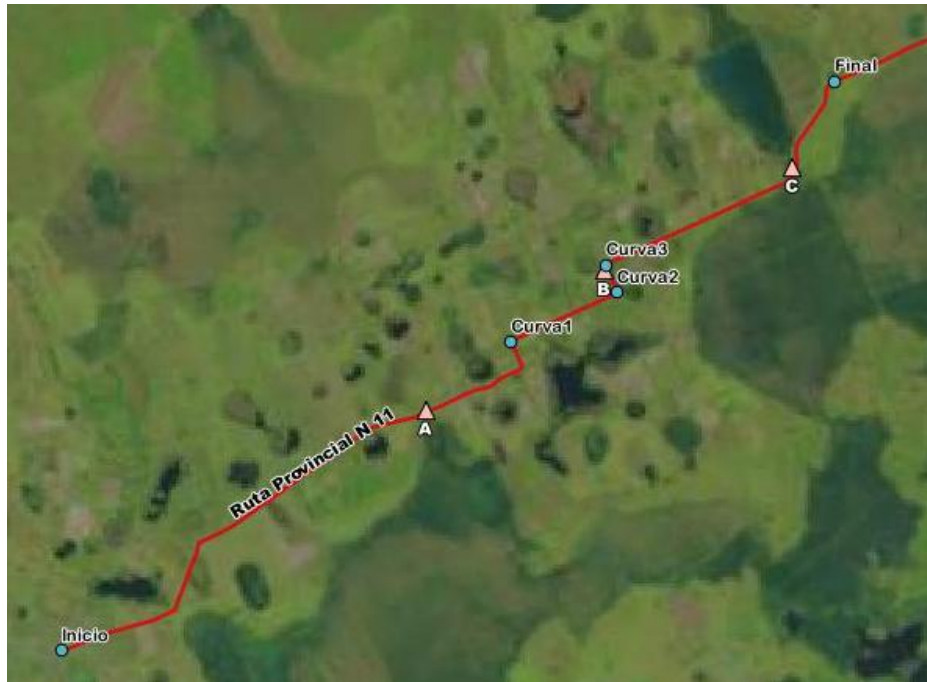
Para poder visualizar la diferencia de la zona entre su estado normal y en épocas de lluvia muy frecuente (según estadísticas todo el año 2016) se tomaron dos imágenes Landsat, una de julio de 2015 y otra de enero de 2016.

*Imagen Landsat – Julio de 2015*

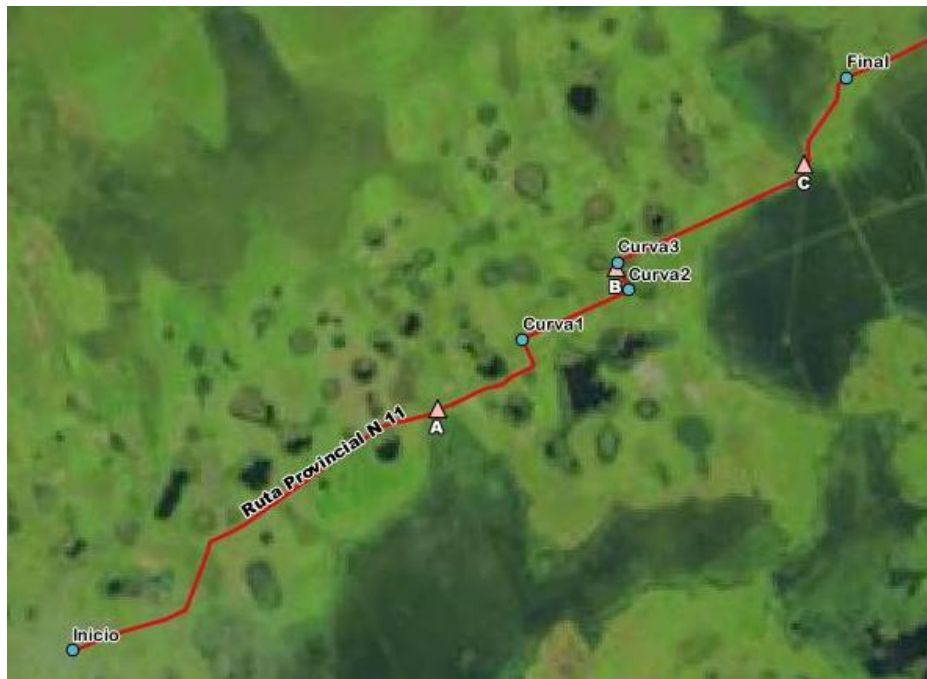
*Imagen Landsat – Enero 2016*

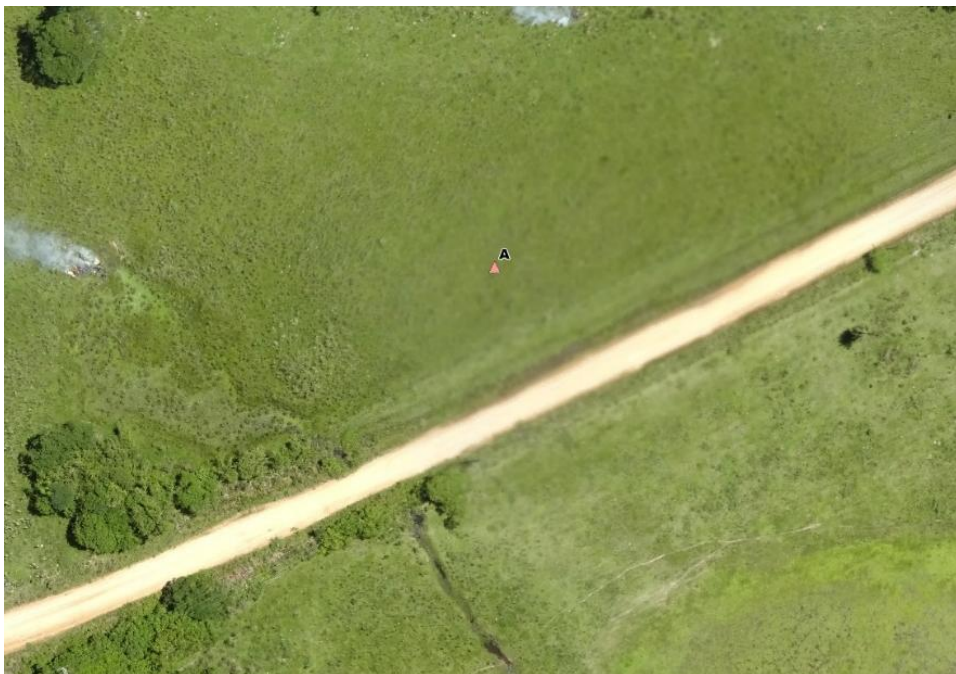
En esta primera imagen se visualiza el punto A. En este punto se puede decir que se observa la existencia de una alcantarilla, pero por la falta de mantenimiento posiblemente este obstruida dificultando el escurrimiento natural del curso de agua.

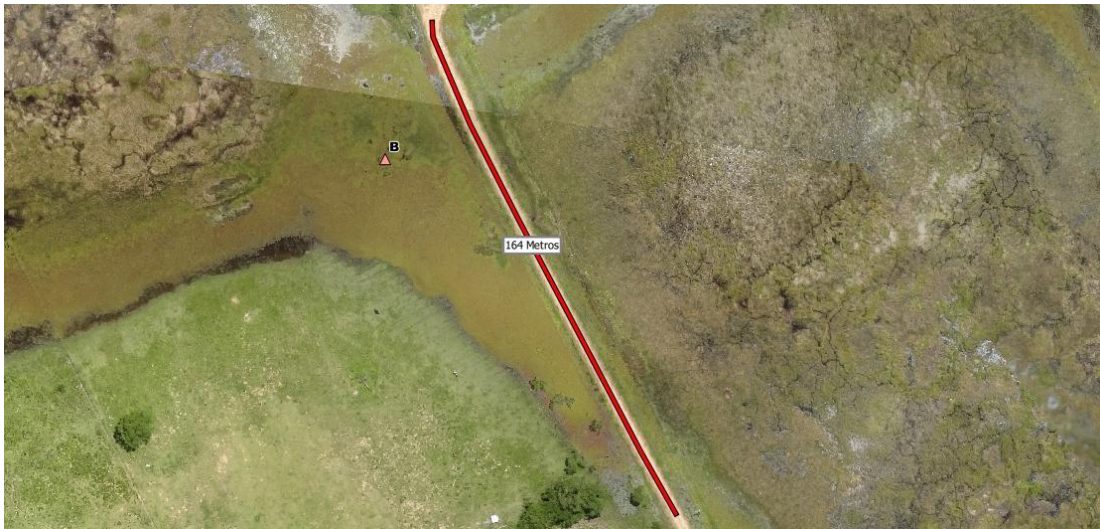
La situación de la zona identificada como zona B presenta, en ambos márgenes, cuerpos de agua permanentes longitudinalmente en una distancia no menor a 164 m. Como antes se mencionó es difícil sugerir una solución puntual para mitigar la problemática en esta zona.

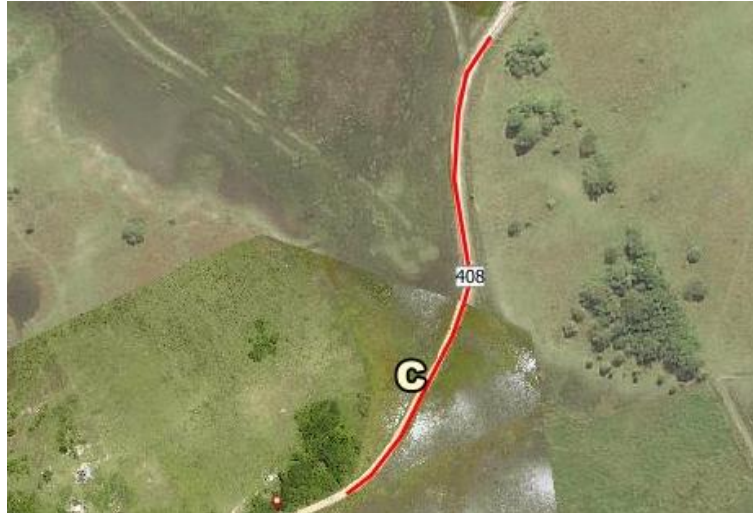
En este último punto C se puede afirmar que aquí ocurre una situación muy similar a la antes detallada; con la diferencia que esta zona engloba 408 m de la ruta.

Una de las opciones viables sería el enripiado de esta ruta. No terminaría con el problema pero sí mejoraría la situación.

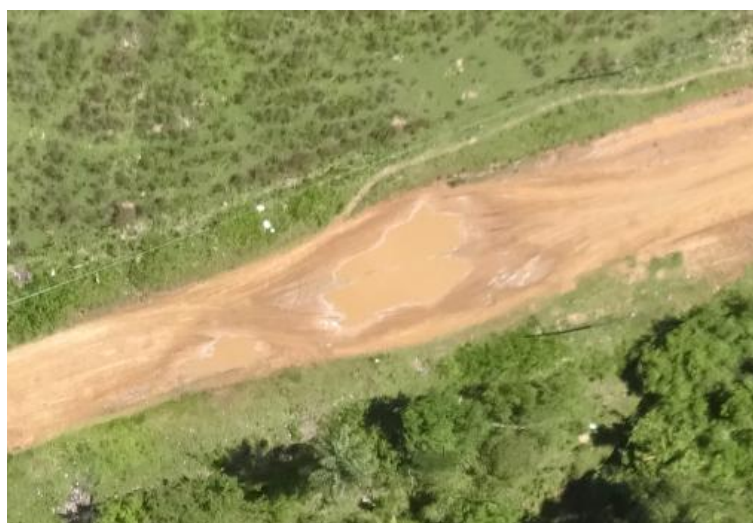
Como se dijo con anterioridad, también se observa una falta de mantenimiento a lo largo de todo el tramo de la ruta, principalmente en zonas puntuales como las siguientes:

Al igual que éstos se encontraron 12 puntos más que requieren de mantenimiento, (con más razón luego de una precipitación).

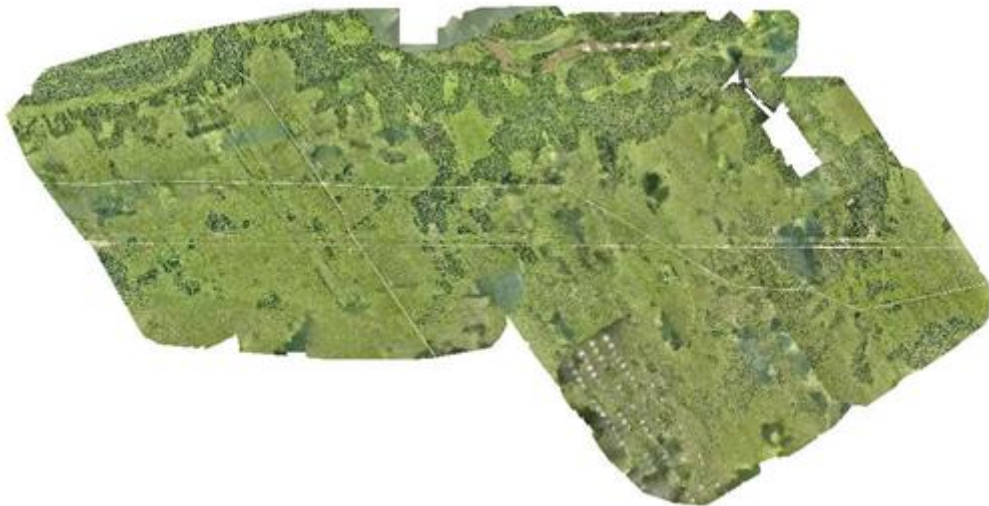
La imagen muestra todos los vuelos realizados, luego del procesamiento de cada vuelo y su ensamble con el Global Mapper se obtuvo este resultado.

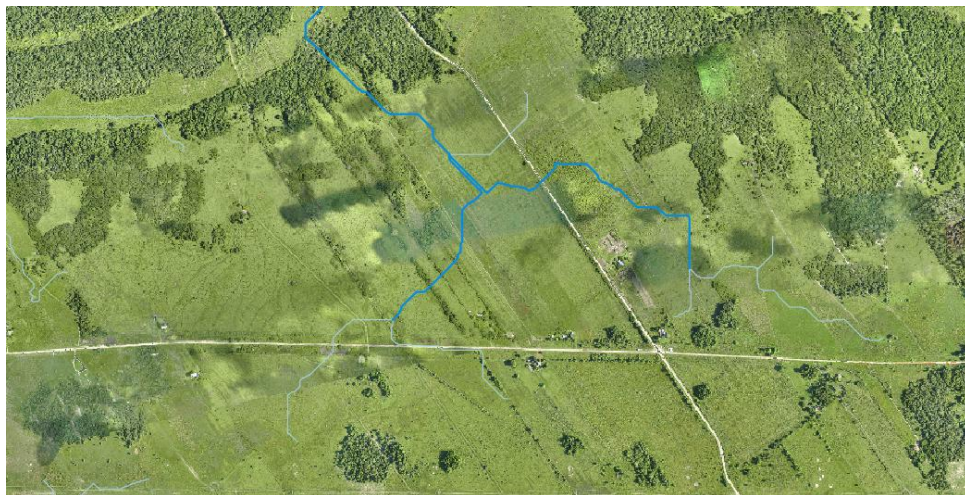
Luego, trabajando con una imagen (parte de la cañada) se le superpuso también la capa de las cuencas.
