## **INTRODUCCIÓN**

En el presente Informe Final se describen las tareas realizadas correspondientes al **Programa Dron**, llevadas a cabo en forma conjunta con el Área de Cartografía y Sistemas de Información Geográfica del Ministerio de Producción de la Provincia de Corrientes desde el 24 de febrero del 2016 al 23 de febrero del 2017.

## 1. ADQUISICIÓN DEL EQUIPAMIENTO

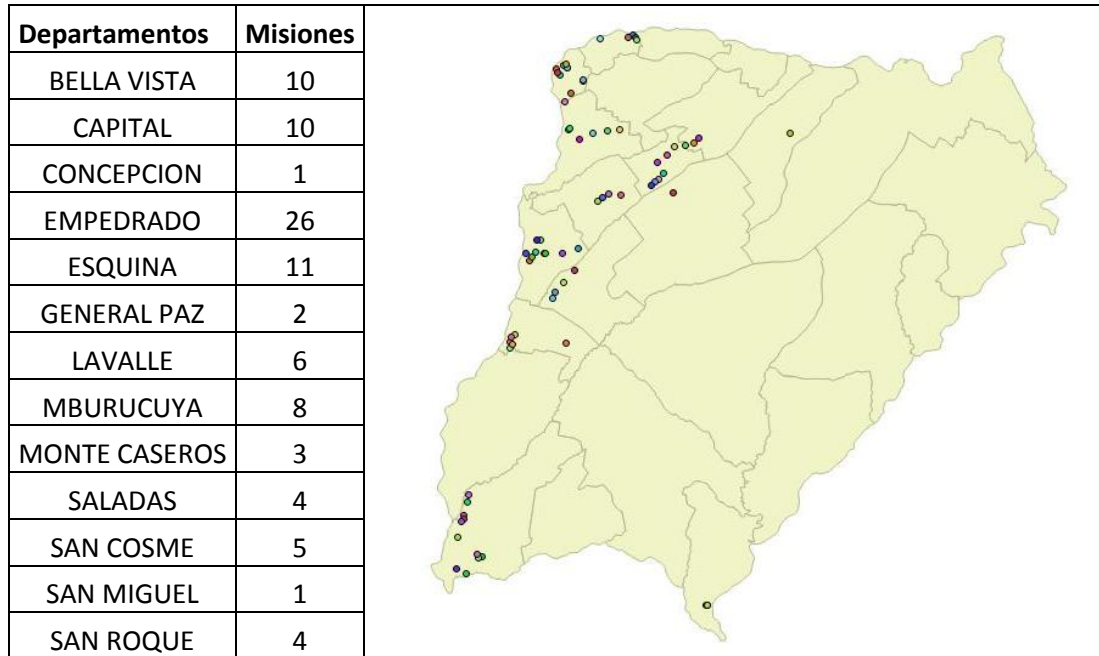
En la siguiente tabla se muestra un listado de los departamentos con la cantidad de misiones realizadas en cada uno, además de un mapa de distribución espacial de ellos.-
