PROYECTO: PARQUE ARQUEOLÓGICO Y NATURAL EN LA QUEBRADA DE  
SALADILLO - LA RIOJA CAPITAL

INFORME FINAL

NOVIEMBRE 2019

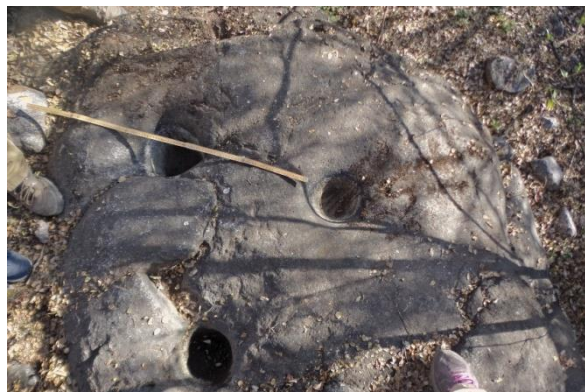
Imagen 8: Prospección pedestre. hallazgos prehispánicos, morteros múltiples

En las cercanías a la vivienda se localizó un sector de morteros múltiples con 3 bocas en perfecto estado de conservación (Imágenes 3 y 4).

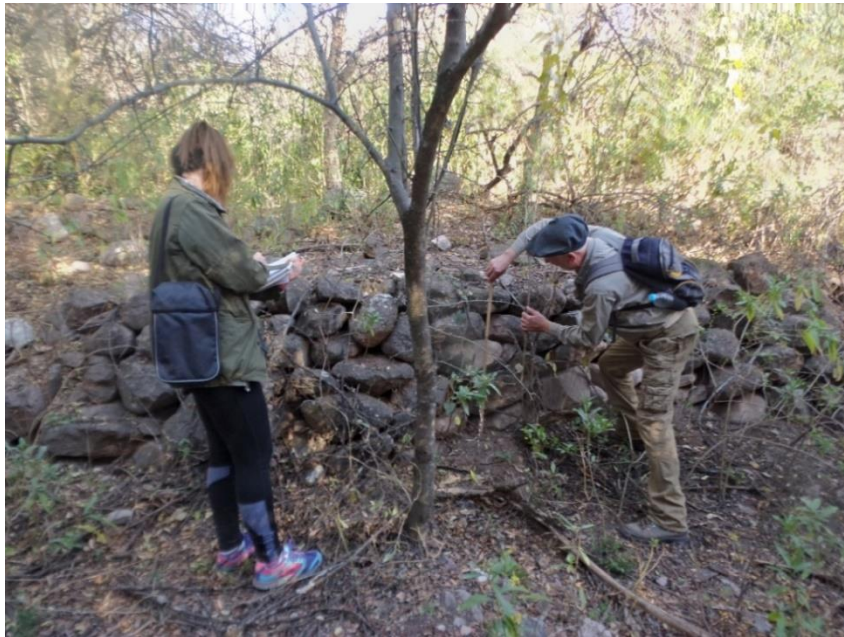
Imagen 9: prospección pedestre

Se trata de una estructura de piedra de aproximadamente 4 metros de diámetro interno ubicada a 50 m de la vivienda. En superficie se aprecia un alineamiento de piedras y abundante derrumbe, por lo que su estado de conservación es malo. Por fuera de este círculo interno hay otro círculo de piedras de aproximadamente 7 m de ancho, de forma tal que la planta de esta estructura se observa como con dos círculos concéntricos. En el sur y este del círculo externo se observan muros de contención de hasta 40 cm de alto (Imagen 6).

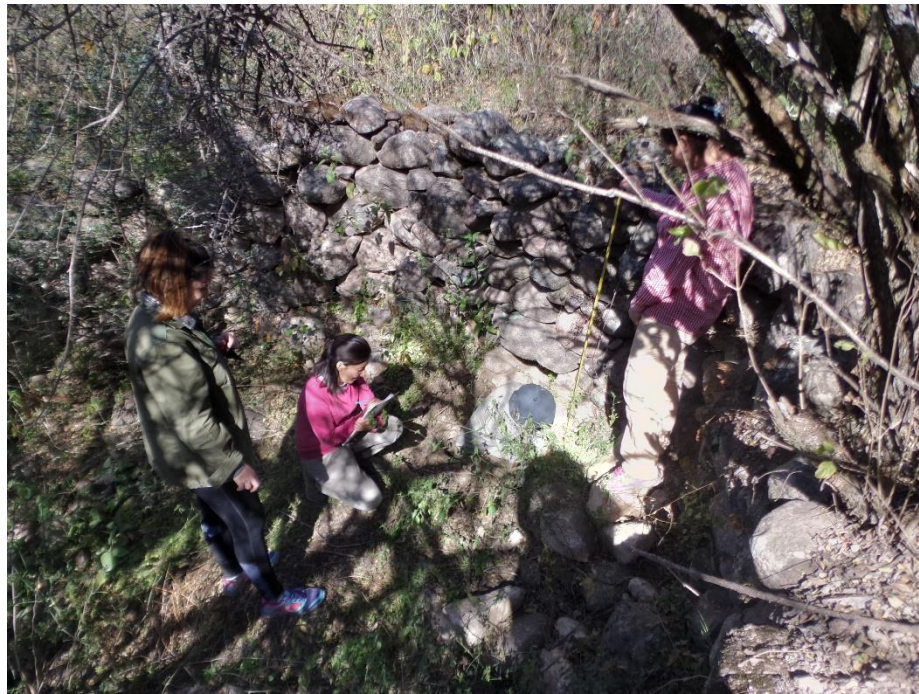
Corresponde a una estructura de piedra con un vano orientado hacia el norte, un diámetro de 4,5 m y muros que alcanzan 1,5 m de alto. Algunas características a destacar de esta estructura es que cuenta con un piso consolidado hacia los cimientos del muro (40 cm de profundidad desde el nivel del suelo) con presencia de sedimento grisáceo-blانquecino. En el muro sur se observó al nivel de suelo actual una roca de aspecto alargado apoyada en forma horizontal sobre dos grandes piedras que forman parte del muro, por lo que se decidió realizar un sondeo en este sector. No se hallaron materiales, pero sí a una importante lente de sedimento grisáceo a 46 cm de profundidad, observándose abundantes carbones asociados con la misma. En las cercanías de este recinto se localizó un muro de contención con presencia de desechos de cal. Todos los recintos de este tipo se encuentran rodeados por tierra, a excepción de la pared en donde se encuentra la entrada, de manera que forman montículos (Imagen 7).

Imagen 10: Relevamiento de estructura equipo técnico. Recinto circular 2

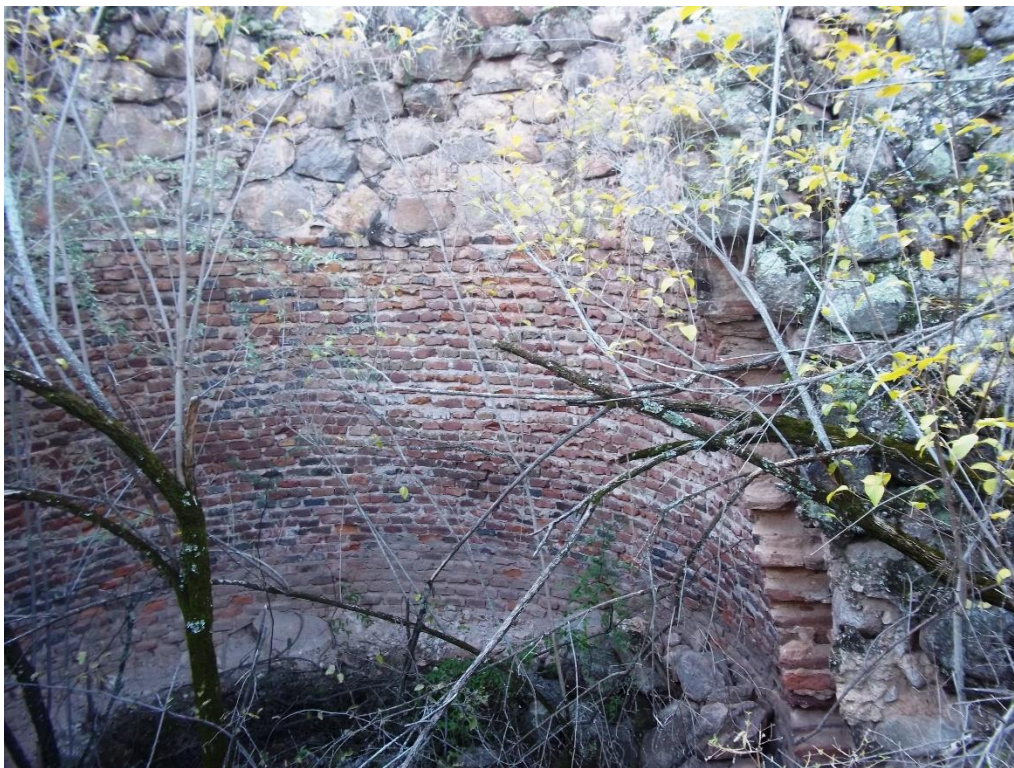
Adicionalmente, hemos hallados tres recintos circulares revestidos en piedra de aproximadamente 7 m de alto por 3 m de diámetro adosados al talud norte de la quebrada que podrían corresponder a hornos con funcionalidad diferente, debido a que, de acuerdo con la literatura consultada, este tipo de hornos poseen una “parrilla” metálica o de barro que separa una cámara de combustión inferior de una zona superior de cocción de piezas. Hasta el momento se han registrado dos hornos contiguos entre si enteramente revestidos en piedra y un tercero más alejado, pero en el mismo talud de la montaña que está revestido en piedra y ladrillo. Cerca de los dos primeros hornos mencionados hemos hallado abundante escoria de cal.

*Imagen 11: Horno de piedra y ladrillo localizado en las cercanías de la vivienda*

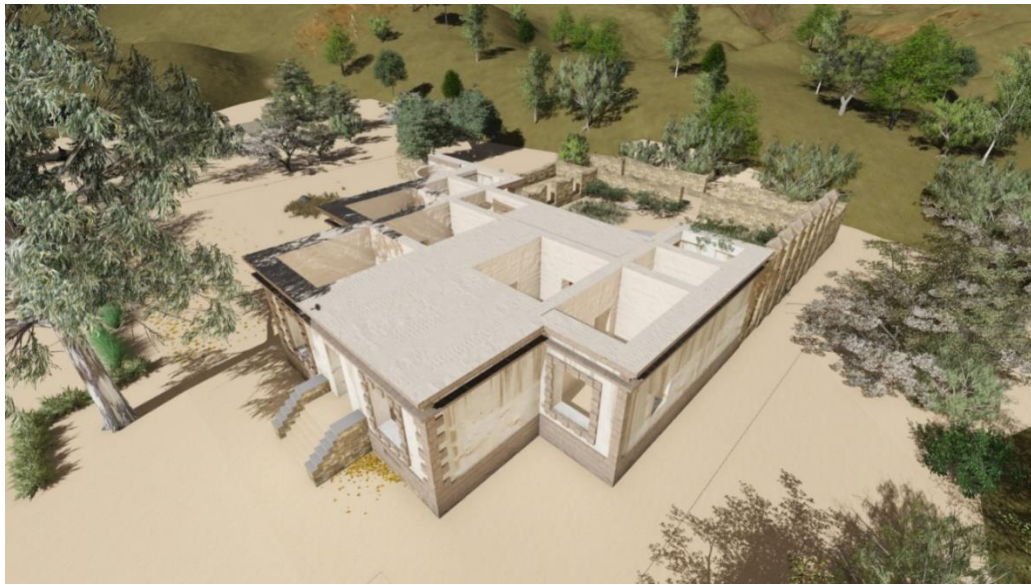
Se trata de una estructura de vivienda con planta simétrica según un eje este-oeste que la divide por el zaguán que da ingreso y acceso a todas las habitaciones (Imágenes 11 y 12). Construida con mampostería mixta de ladrillo y piedra irregular, tanto el ligante como los revoques son de cal. Los techos casi en un 50% han colapsado o están a punto de hacerlo. Los techos son de bovedillas apoyadas en perfiles metálicos U. Formalmente responde al neoclásico de la tipología de villas italianas palladianas. Pueden destacarse algunos detalles interesantes: al momento de su construcción debió ser una de las viviendas más “modernas” de la ciudad, con aberturas con bisagras metálicas, sótano, y la incorporación de las estructuras jesuíticas intervenidas con cambio de uso, conformando un patio posterior con fuente de agua corriente en su centro. Una de las habitaciones de la casa tiene todas sus puertas selladas con mampostería según la costumbre del momento, ya que correspondía al dormitorio de la hija del constructor que muriera allí de tuberculosis. El frente principal está horadado de balas correspondientes a ejercicios militares durante la dictadura de 1976/83. La propiedad correspondía a una de las familias de elite más importantes de la colonia y el período republicano, que incluyó entre sus miembros a Joaquín V. González.

Imagen 14: Levantamiento 3D de la casona del siglo XIX, realizado por Agostina Pasetti y Juan Carlos Giuliano, equipo técnico

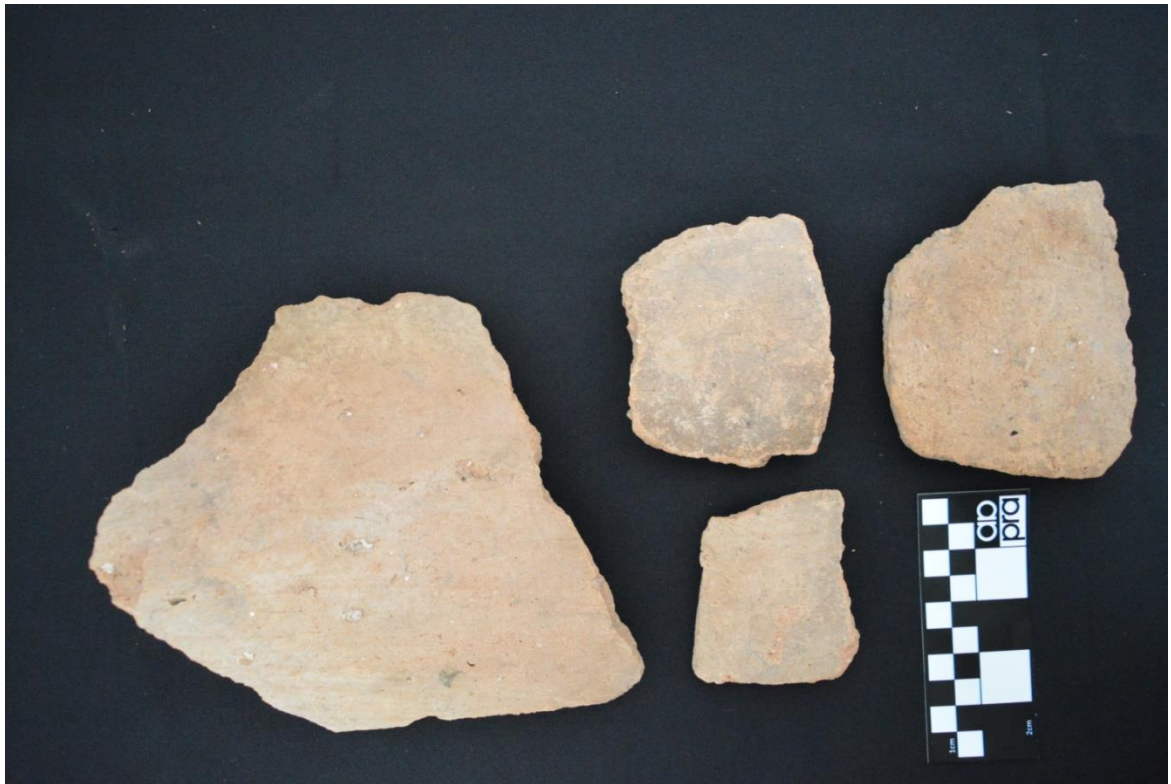
Se detectó abundante material cerámico en superficie y como producto de una excavación de cuadrícula de cateo, fragmentos de tejas de diversa textura, color y tamaño, indicio que se trató de una concentración de trozos de tejas, correspondiendo posiblemente a un sector de vertido de descarte (Imagen 5).

Imagen 16: prospección pedestre. Recinto circular 1 - Trozos de tejas encontradas

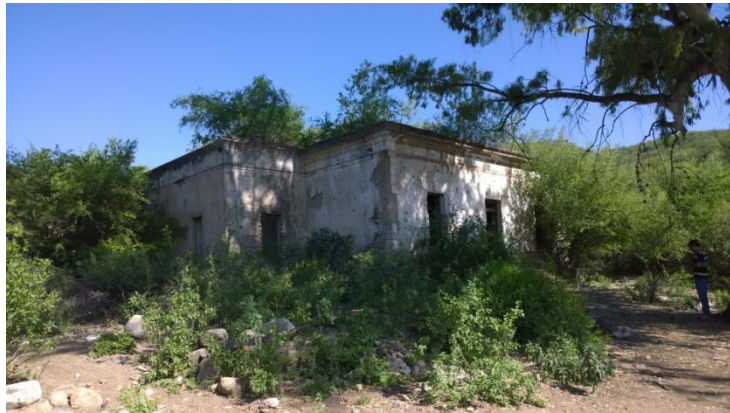
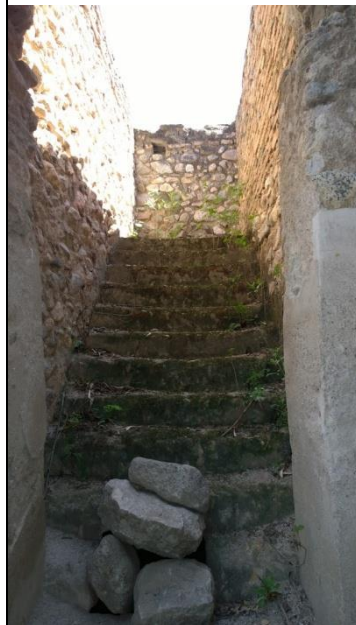
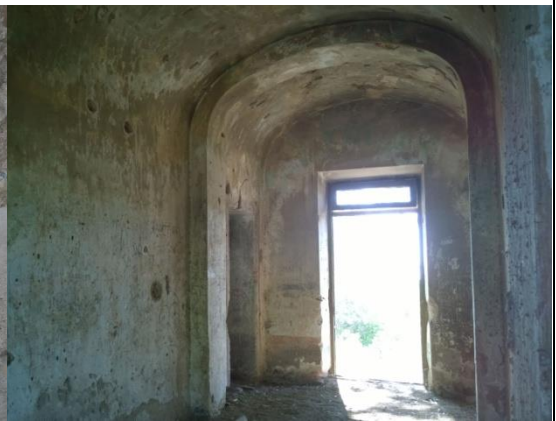
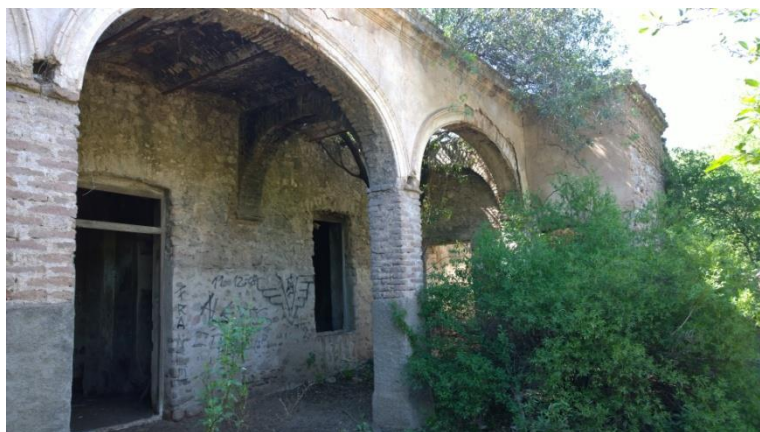
Foto estado  
actual

| Singularidad | Pertenece al Período Republicano (S XIX). Tiene una superficie total de 156 m2 cubiertos.<br>Su localización de geo-referencia es: 29°20'11.12S<br>66°53'5.15"O |
| Estado de conservación (actual) | Regular / malo |

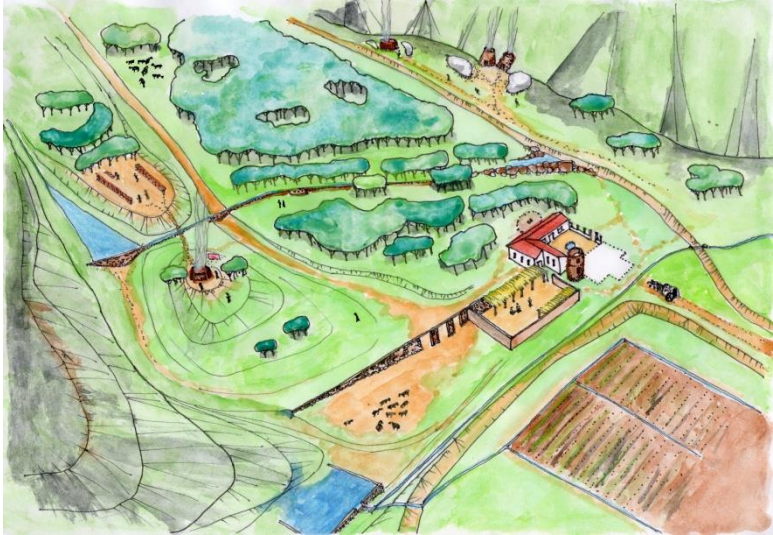
| | <p>Reconstrucción de la vista a vuelo de pájaro del período colonial</p> |

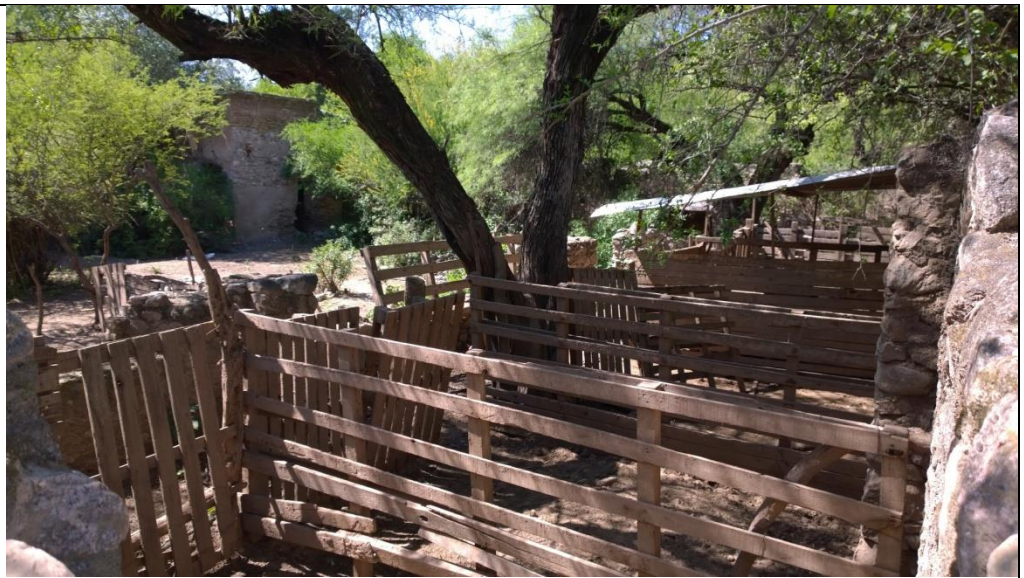
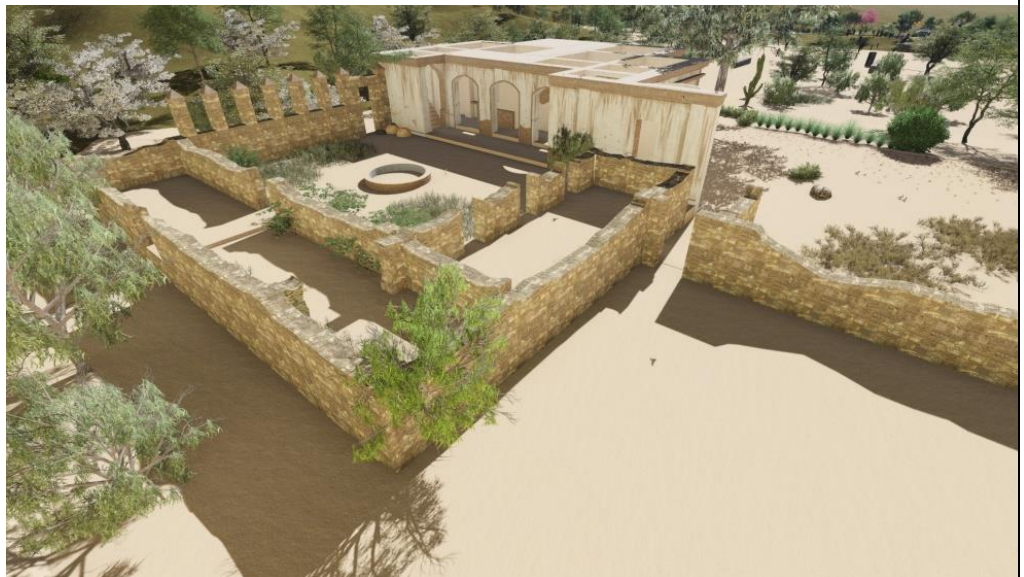
Foto estado  
actual

| Descripción de las estructuras de la Quebrada el Saladillo | |
|---|---|
| Descripción general del bien | Se trata de una estructura de doble muro de piedra de caras planas, con relleno interior y asentamiento en argamasa de cal. Los muros tienen una altura general que sobrepasa los 3m y conforman salones y habitaciones, aunque su altura y techados fueron cercenados por acción antrópica. |

| Estado de conservación (actual) | <p>Bastante buen estado de conservación, aunque la parte superior de los muros y los techados fueron demolidos intencionalmente.</p> |

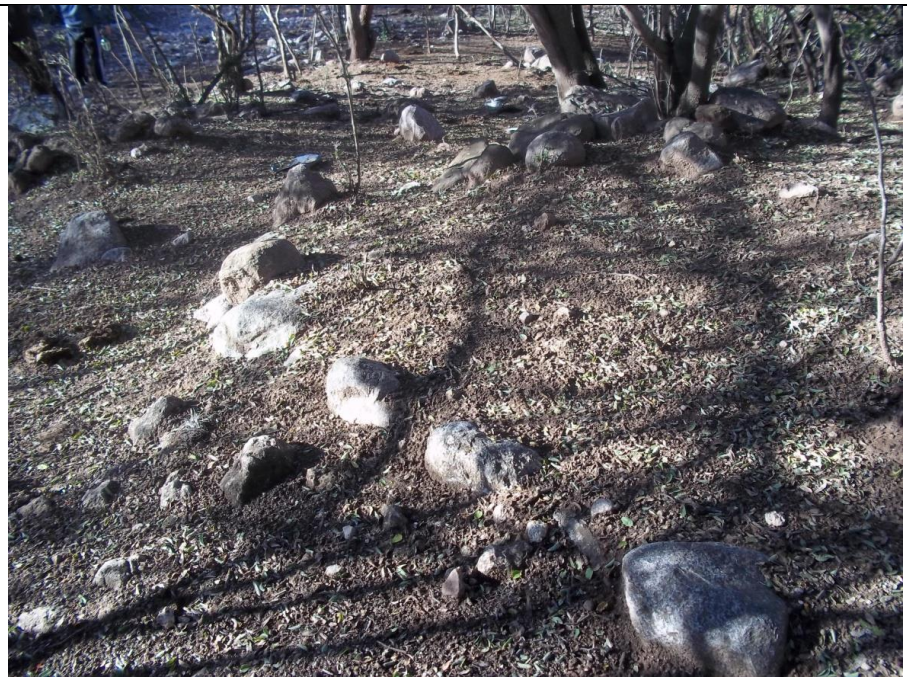
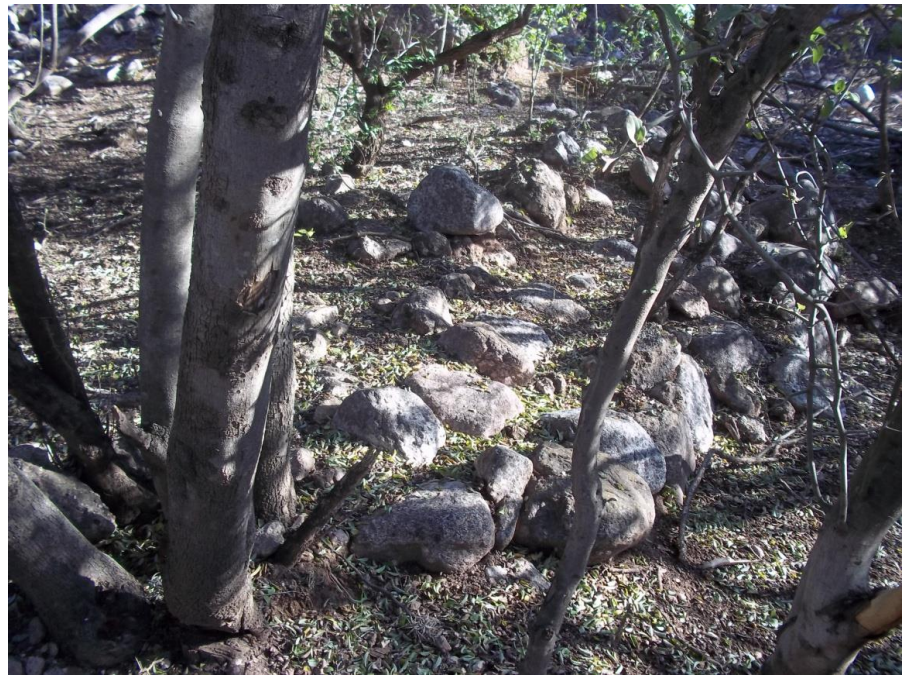
Foto estado  
actual

| Descripción de las estructuras de la Quebrada el Saladillo | |
|---|---|
| Descripción general del bien | Se trata de una estructura de piedra de aproximadamente 4 metros de diámetro interno ubicada a 50 m de la vivienda. En superficie se aprecia un alineamiento de piedras y abundante derrumbe, por lo que su estado de conservación es malo. Por fuera de este círculo interno hay otro círculo de piedras de aproximadamente 7 m de ancho, de forma tal que la planta de esta estructura se observa como dos círculos concéntricos. En el sur y este del círculo externo se observan muros de contención de hasta 40 cm de alto. |

| Estado de conservación (actual) | Malo |

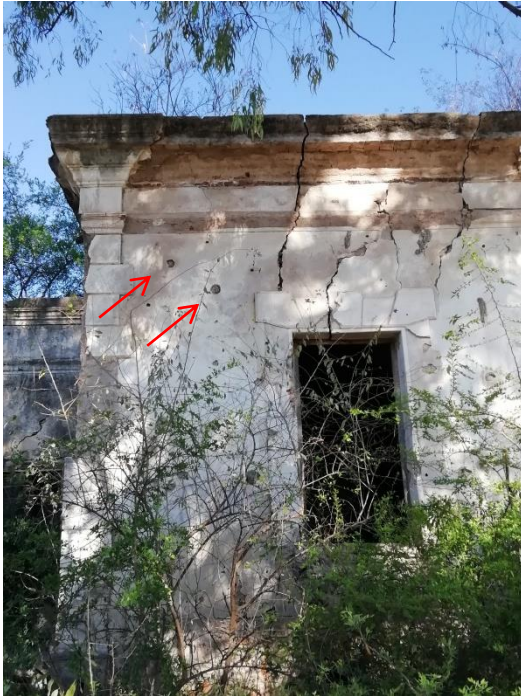
Imagen 20: Agujeros de proyectil en el frente de la vivienda.

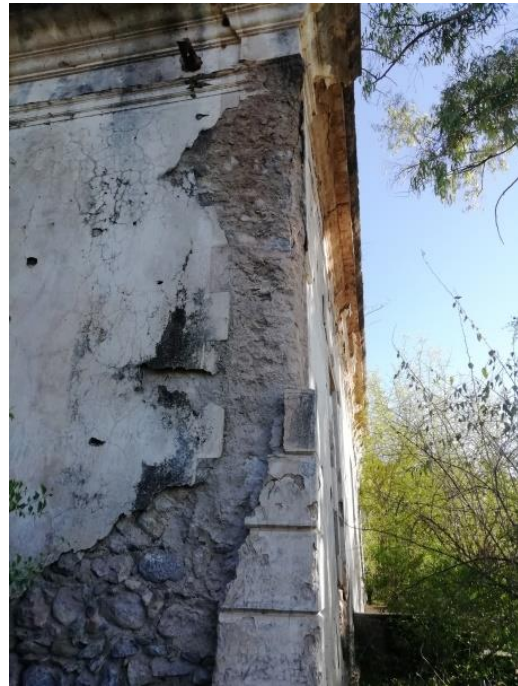
Los revoques exteriores en general se conservan en buen estado salvo en algunas partes, no obstante, los detalles de molduras, guardapolvos y sobre revoques se han desplomado en un 50%, por efecto de la humedad (Figura 19). El frente del lado Este, muestra agujeros de bala producto de los ejercicios militares durante la última dictadura militar (Figura 20). Requiere limpieza, pintura y reconstrucción de los detalles caídos para evitar que siga deteriorándose.

Imagen 19: Detalle del revoco caído en una de las esquinas de la vivienda

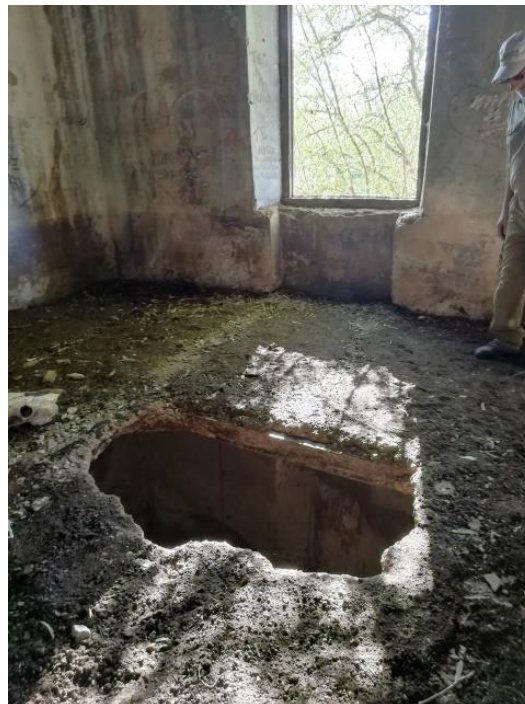
Ingresando a la casa por el frente del este, la habitación de la derecha se encuentra en buen estado de conservación, aunque su piso fue demolido intencionalmente en aproximadamente 2,00 m<sup>2</sup>, quedando expuesto el sótano (Figura 21). En la habitación de la izquierda están a punto de colapsar el muro del frente y el techo, siendo visible una gran grieta que demoró el colapso por apoyarse la parte superior del muro en un marco de madera de la ventana (Figura 22). Requiere una acción de consolidación inmediata antes de las lluvias del verano que agravarán sensiblemente la situación. Peligro inminente de derrumbe.

Imagen 21: Agujero en el piso de una de las habitaciones desde la cual se observa el sótano.

Los cimientos aparentemente se encuentran estabilizados, aunque en un sector del sótano fueron arrancados intencionalmente formando un hueco (aparentemente en búsqueda de “tesoros”). Este sótano se encuentra muy deteriorado intencionalmente, siendo necesario reforzar su estructura para hacerlo visitable.

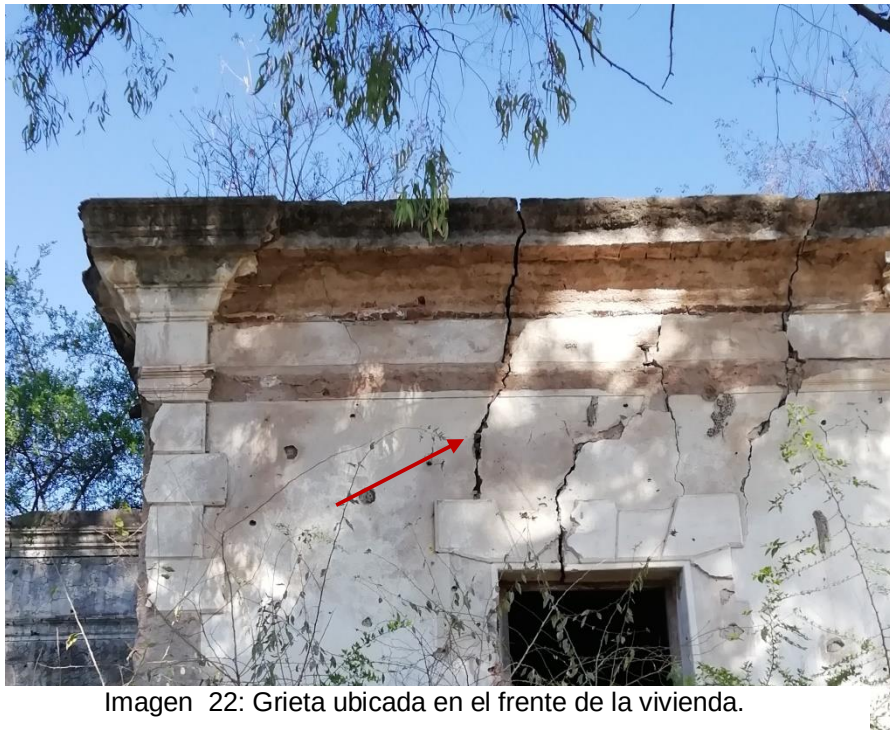
Imagen 22: Grieta ubicada en el frente de la vivienda.

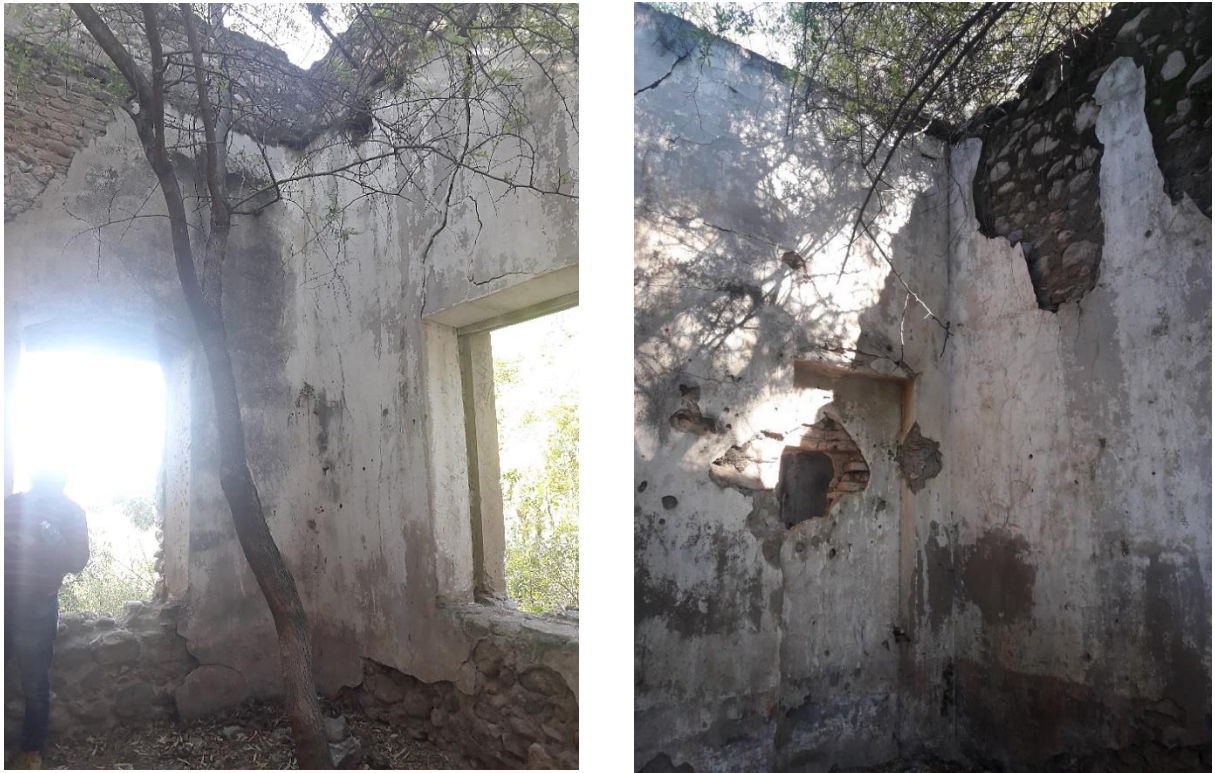
La segunda fila de habitaciones tiene sus techos ya colapsados o muy deteriorados con recomendación de peligroso acceso. El guano de murciélagos acumulado en su piso, por su acidez es un elemento deteriorante más. Los muros parecen firmes y sin peligro alguno de derrumbe.

Imagen 23: vegetación en el interior de las habitaciones y techo colapsado de la 2° línea de habitaciones

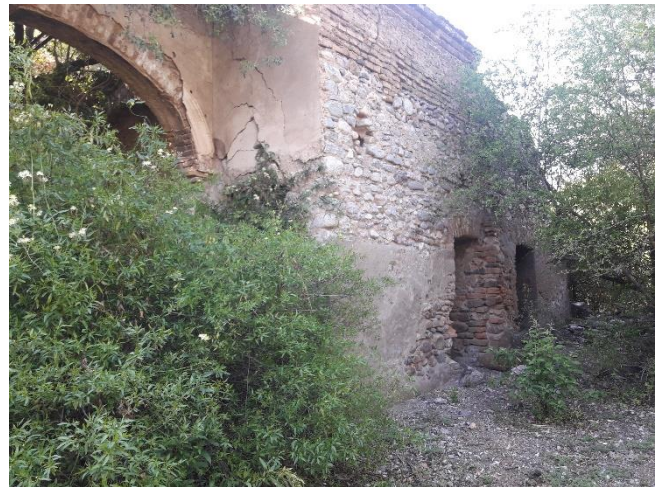
La galería conserva su techumbre aunque con problemas de filtraciones, y una parte colapsada, producto de que cedió por carcoma de óxido un perfil doble T, y además creció un árbol de gran porte en su interior (Figura 25).

Imagen 23: Detalle de la viga carcomida y el árbol que traspasó la galería.

Los techos requieren una intervención urgente, pues las lluvias del verano pueden producir grandes daños en toda la estructura de la casa. Han perdido a) su capa impermeabilizante superior, b) la mayoría de gárgolas de drenaje, c) en la tierra usada como aislante térmico crecen especies vegetales algunas de gran porte, d) muchos de los perfiles metálicos doble T están carcomidos por el óxido y la exposición a humedad permanente, e) los lugares donde ya colapsó el techo son entradas de grandes cantidades de agua que el ciclo veraniego de lluvias torrenciales agrava (Figura 24 y 25).

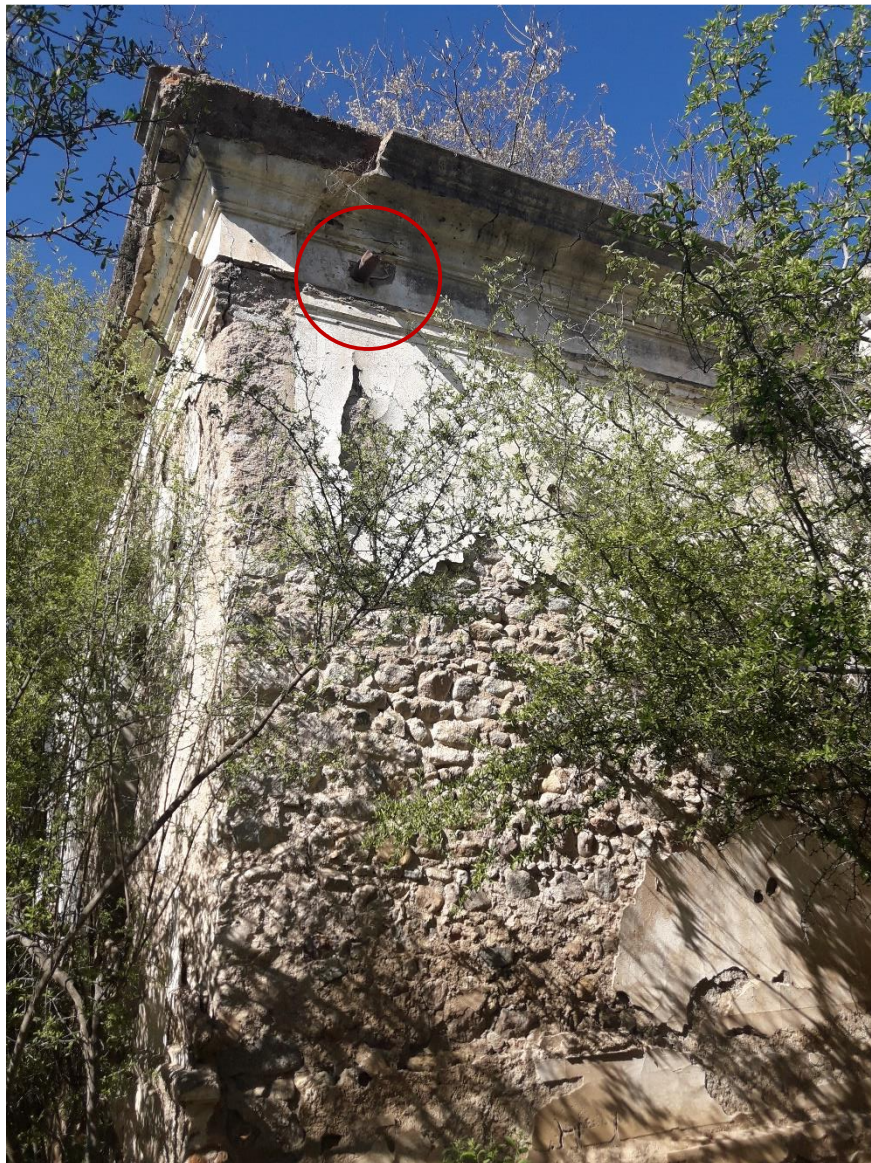
Imagen 25: vista de unas de las gárgolas de drenaje que aún se conserva

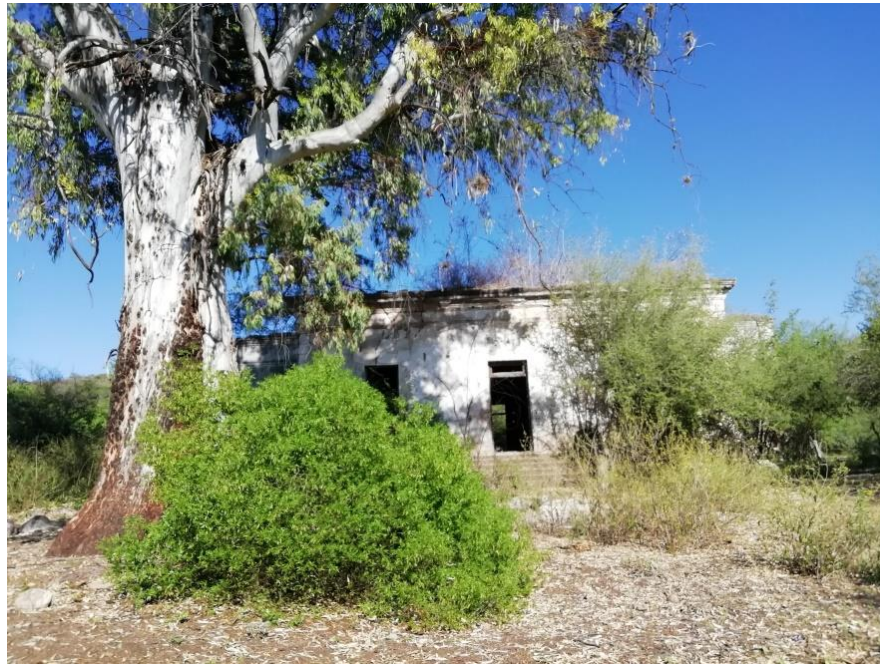
Imagen 26: Vista del frente de la casa donde pueden observarse las especies vegetales que han crecido en el techo.

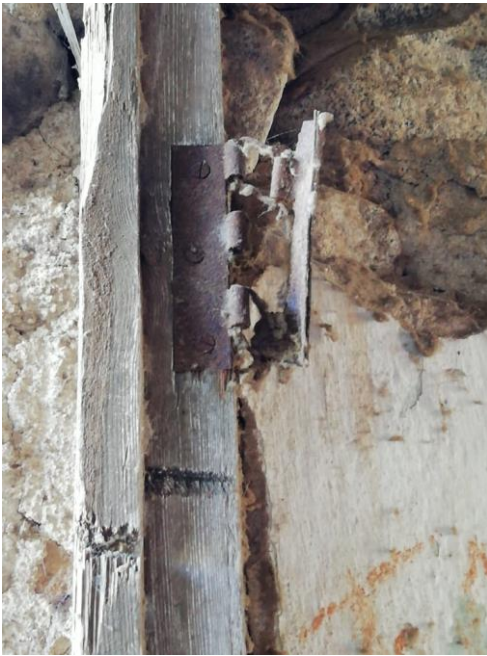
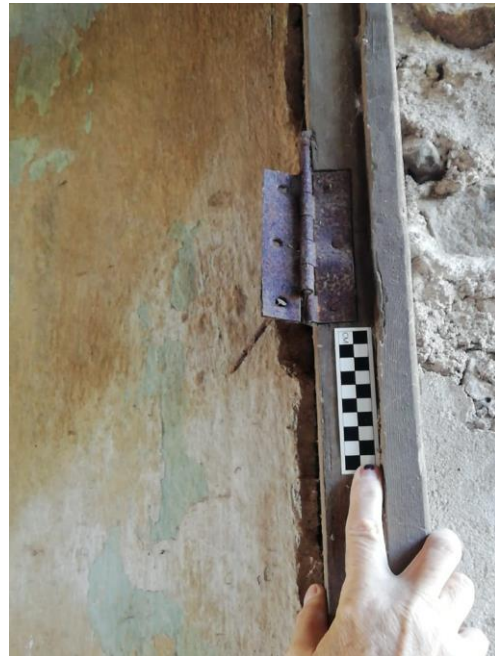
La carpintería de madera de toda la casa ha desaparecido por vandalismo y robo, aunque por suerte se conservan los marcos que actúan como puntales que sostienen el deterioro de los muros (imagen 27).

Imagen 27: Marcos de las puertas de madera conservados y bisagras- Casona siglo XIX

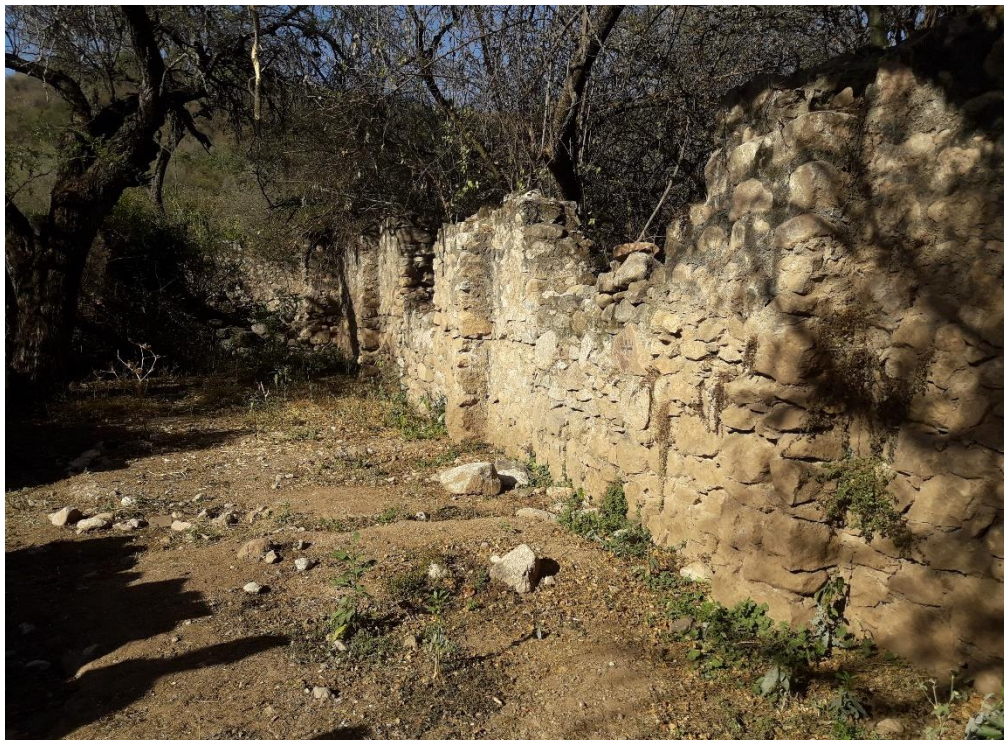
**Sistema constructivo:** El sistema constructivo es mampostería doble de piedra partida, de 0,60m de ancho, con caras lisa al interior y exterior, utilizando mortero de cal para su asiento y para el relleno de la parte interior del muro. Ocasionalmente, en la parte de habitaciones, se observa la utilización de ladrillos cocidos de barro para estabilizar, corregir niveles o completar huecos pequeños. No se usaron piezas enteras sino trozos presumiblemente desechados de la comercialización pues en ellos se observa caliches, exfoliaciones o defectos de cocción. En el sector que es un solo salón (imagen 28), de características constructivas más cuidadas, no se observa el uso de ladrillos y la mampostería es más homogénea.

Imagen 28: Ruina Jesuita. Salón de uso común, estado actual.

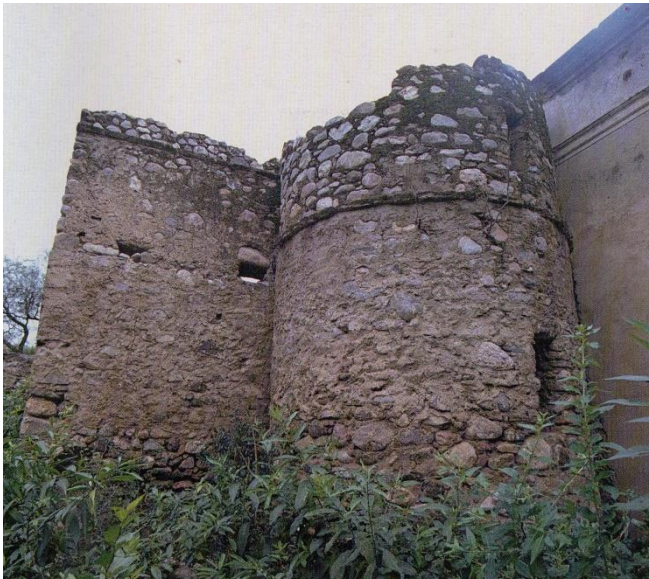
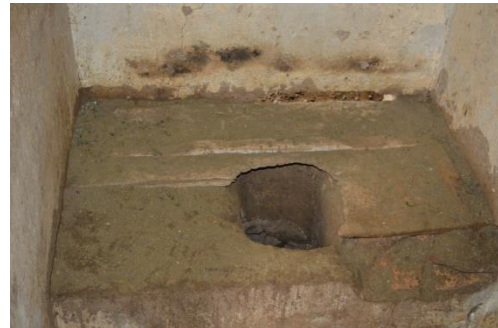
La estructura más interesante del conjunto es una torre circular a la que se sube por una escalera deteriorada intencionalmente en búsqueda de “tesoros”, pero perfectamente estable en su piso superior, aunque en la planta baja se construyó una letrina en el siglo XIX por lo que se cavó un gran pozo en su base (Figura 31).

Imagen 31: Torre circular y letrina construida en su base

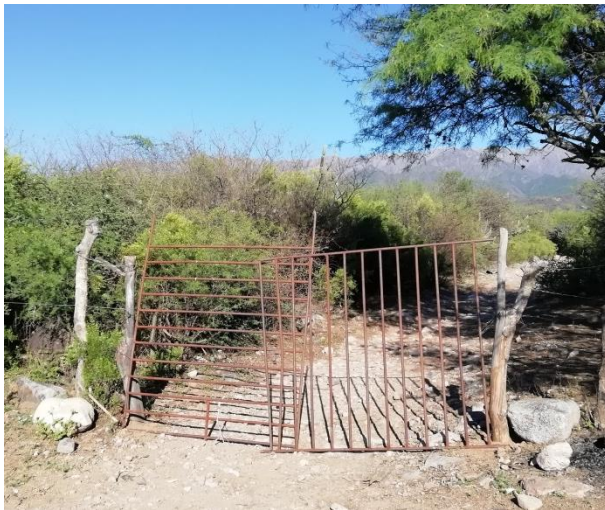
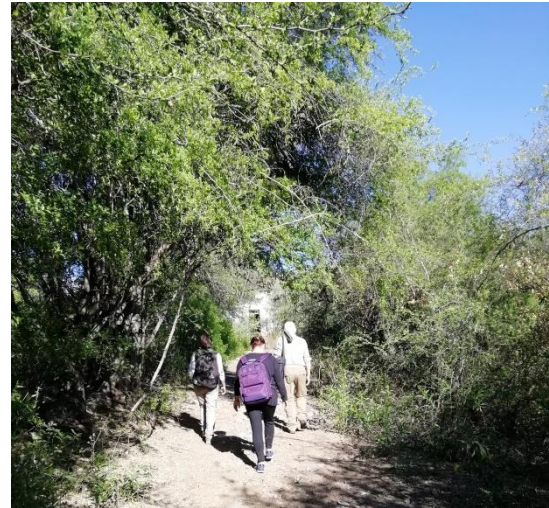
Imagen 36: Acceso al sitio arqueológico e histórico

Es imperativa la mejora del camino que lleva al sitio (desde la tranquera hasta la vivienda) para uso vehicular, debido a que el existente se encuentra intransitable para automóviles e invadido por la vegetación (imagen 36). Esto determinará la remoción de grandes cantidades de material con el fin de crear una superficie lo más plana posible, y la creación de áreas de cantera para los terraplenados. La presión por el peso de las maquinarias, ejercida sobre el sustrato con potencialidad de objetos arqueológicos será muy importante. Se aconseja, por tanto, restringir al mínimo posible la creación de caminos vehiculares interiores al área de Proyecto y la supervisión arqueológica en todo momento.
