RELEVAMIENTO AEROFOTOGRAMETRICO HUMAYA – AGUA DE LAS PALOMAS

INFORME DE PROYECTO (Expediente 193910101)

DICIEMBRE DE 2020

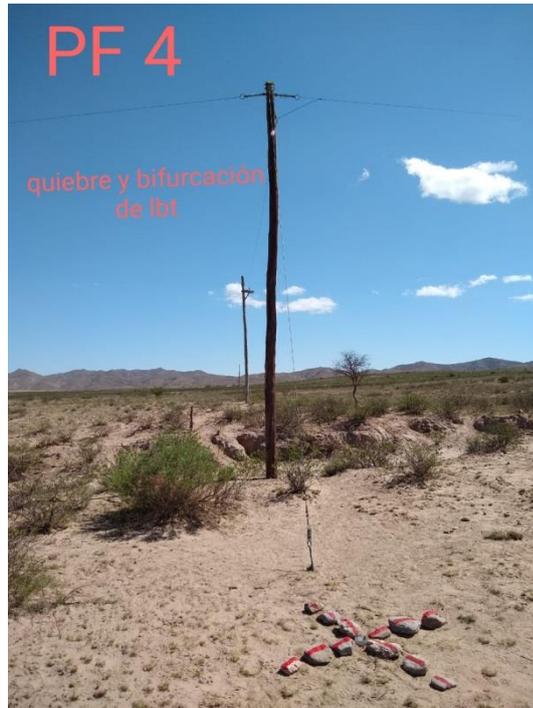
Se observan suelos limosos, de acumulación eólica con actividad antrópica. Hay sembradíos de papas entre Agua de las Palomas hasta antes de llegar a El Molle (km 7). La zona aparenta ser de depósitos fluviales limosos, en donde el viento produce gran actividad de movimiento de suelo superficial. Se observa a la vista alta actividad erosiva de vientos. Son suelos de poca estructura, susceptibles a erosión retrocedente.

Es esta una cualidad que se observó en toda la traza. En donde se produce extracción de la cobertura vegetal (pajonales, jarillas etc...) aparece la erosión retrocedente.

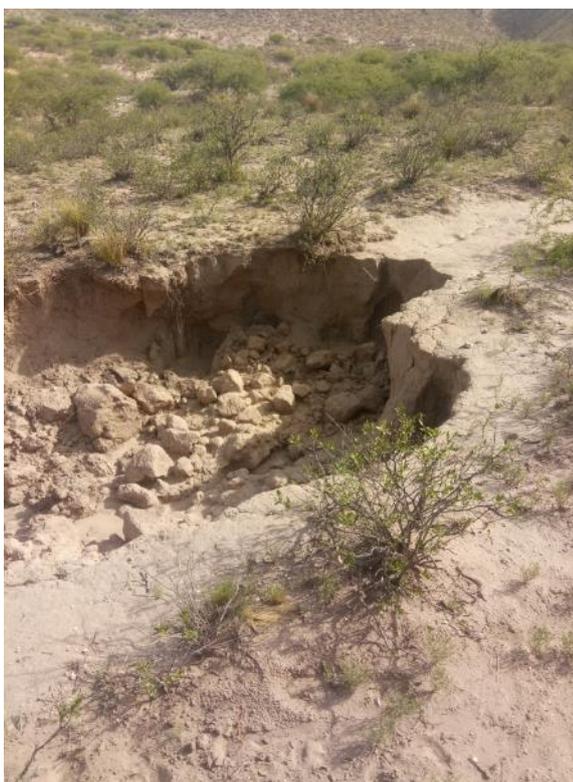
La siguiente imagen es de la progresiva 11, al final de la sección 1 en transición con la sección 2. Ilustra el suelo y su falta de estructura junto con la falta de superficie vegetal de raíces profundas que provoca el inicio de la erosión.

La zona está alimentada eléctricamente por una línea de baja tensión rural, (ver imagen superior) postes de madera y transformador, que llega hasta la casa de los “Carrizo” algo al sur de la localidad de “El Molle” unos 9 kilómetros al sur de la Ruta Provincial 48.

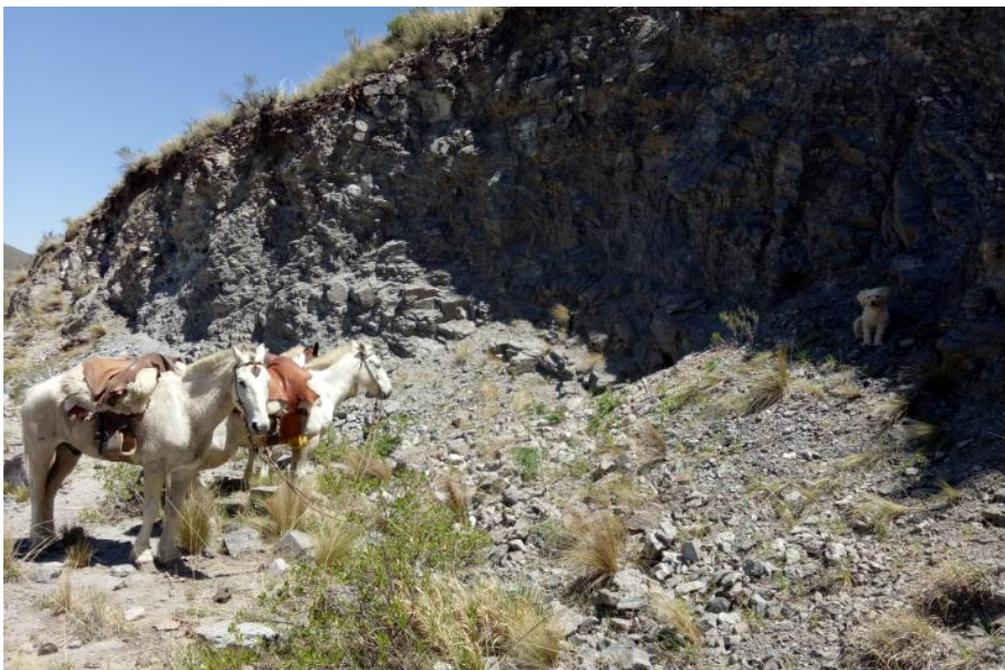
Sección extraída sobre la ladera de la montaña para la antigua picada minera de Agua de las Palomas a Humaya (abandonada – sin conectividad)

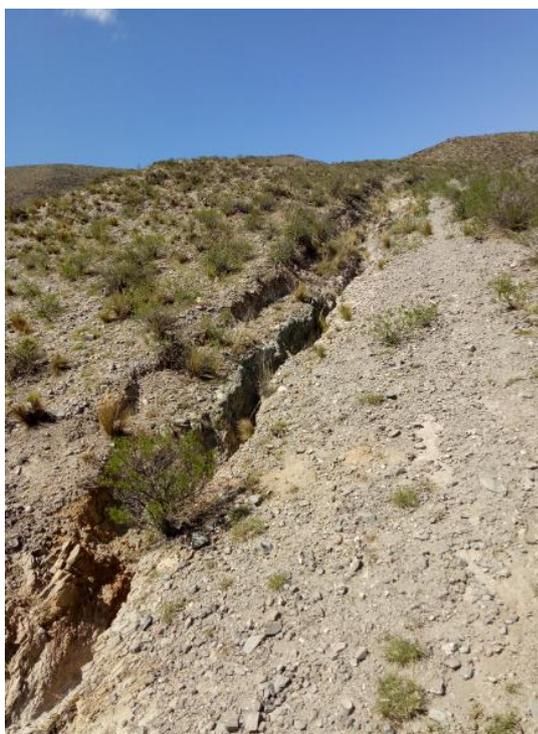
Vieja Picada Minera – Erosión Retrocedente sobre superficie libre de cobertura vegetal, sobre la sección 2 cerca de progresiva 22

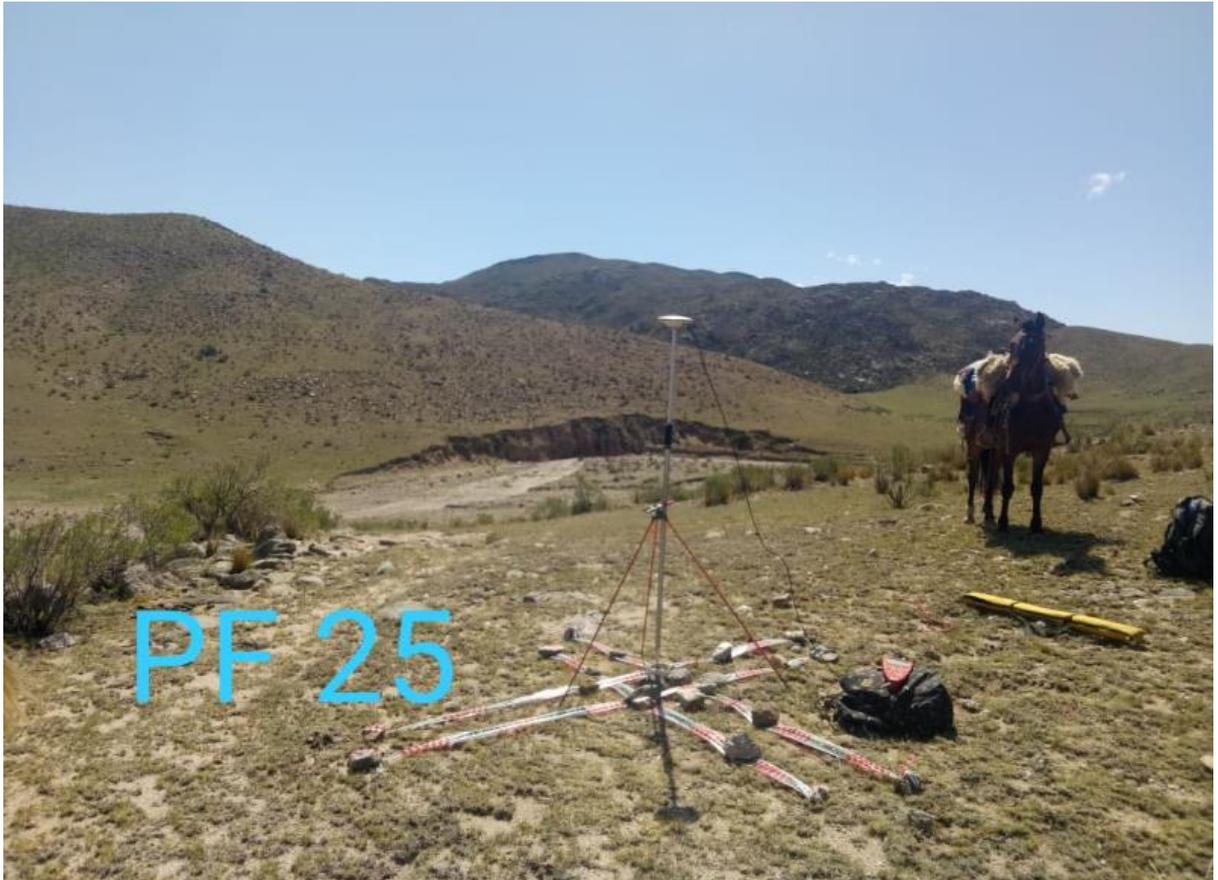
El estrato superior del suelo en la sección tres tiene su origen en un paleocauce que claramente ha formado la estructura donde se asientan sedimentos eólicos. Hay fijación de gramíneas, y en los lugares donde las gramíneas no se han podido asentar existe erosión. El suelo es arenoso, y susceptible a erosión en donde la topografía hace escurrir agua, acoplado con erosión eólica, que desprende elementos que no están sujetos por las raíces de las gramíneas. Aparenta ser un suelo más salitroso que los descritos anteriormente.

Imagen del mojón 25 que ilustra la situación.

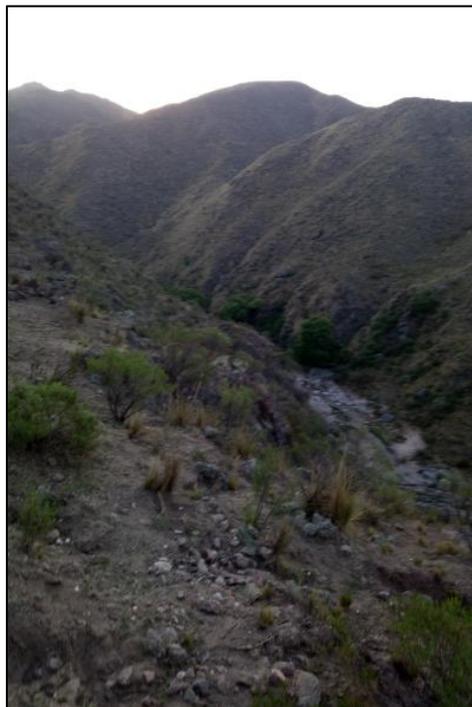
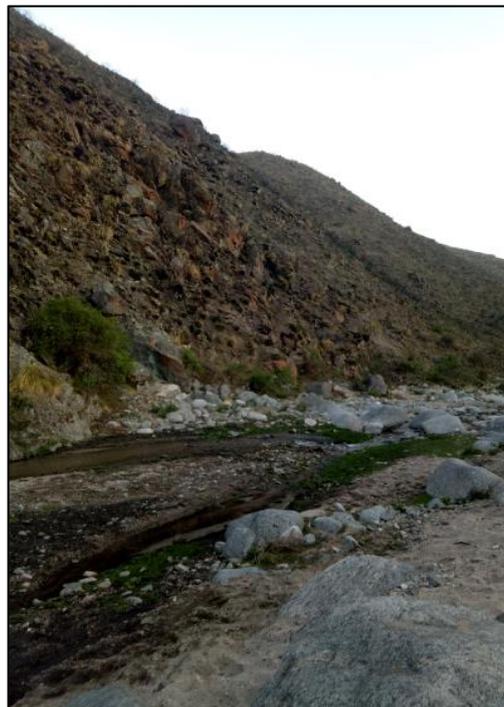
Las montañas de Humaya tienen paredes verticales pronunciadas, principalmente sobre las costas del río. Se producen encajonamientos que son evidentes en el acceso a Humaya desde el norte. Los suelos de moderada pendiente lateral de la zona3 (Gran Humaya) transitan a paredes verticales que encajonan el cauce del río, por donde escurre agua en forma permanente. Existe riesgo de desmoronamiento y se pueden ver vestigios. Al igual que en las zona 2 también sobre esta zona existe una picada minera sin mantenimiento y similares problemas de erosión. Aunque las montañas de Humaya son más húmedas que las de “El Realito” y al estar más cerradas tienen mejor protección que las de la zona 2.

Encajonamientos de Humaya

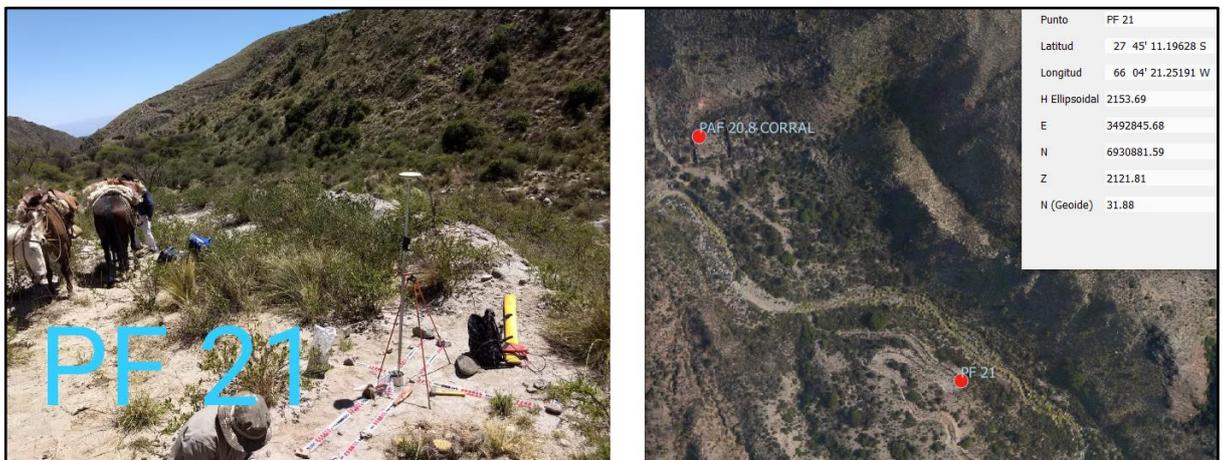
Cada monografía consta de una hoja A4 con detalles de punto: nombre del punto, latitud, longitud, Altura Elipsoidal, Coordenada Este, Norte, Cota Ortométrica Z y Diferencia Geoidal N.

Se colocaron mojones de hormigón sucio, hechos in situ cada 1 km y se midieron con equipo GPS Doble Frecuencia para vincularlos al sistema de Referencia Oficial POSGAR 2007.

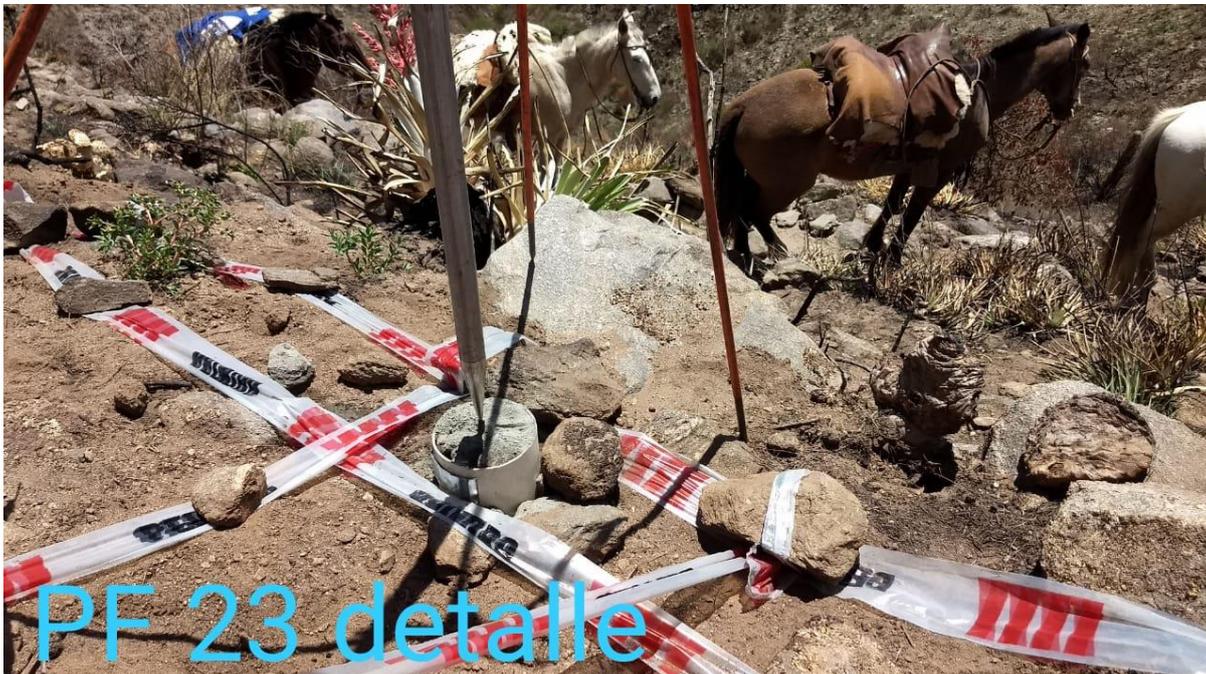
FOTO DE MOJON

-Hormigón sucio hecho in situ, con un hierro de construcción cuya parte superior sirve como referencia.

-Chapa identificadora liviana, con insertada en el centro de mojón con “golpes” en donde se ubica la leyenda “DPV” más el número de punto.

-Anillo de plástico (10 cm de diámetro, sección de tubo plástico rígido) que envuelve el mojón. La siguiente imagen ilustra el mojón típico

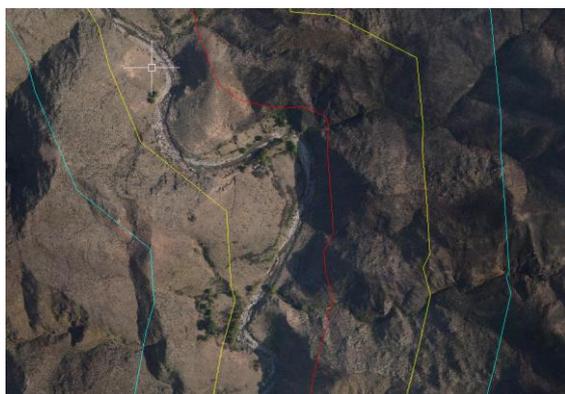
(a) Encajonamiento de Humaya. Las laderas son pronunciadas y la posibilidad de necesitar considerar un alineamiento alternativo es muy elevada. La necesidad de un relevamiento más ancho es evidencia clara para quien recorre la traza.

Encajonamiento de Humaya. Traza prevista sobre ladera este, de gran inclinación lateral. (400 m entre líneas amarillas, 800 m entre líneas cian).

1- Para el encajonamiento de Humaya, curvas a 0.5 m requerirían mostrar 600 curvas para ilustrar un desnivel lateral de 300 metros. Ver imagen en inicio de sección.

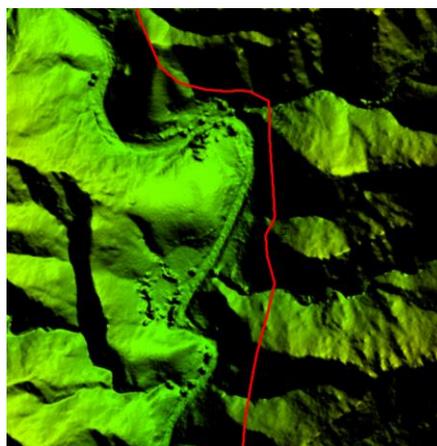
Modelo digital del terreno.

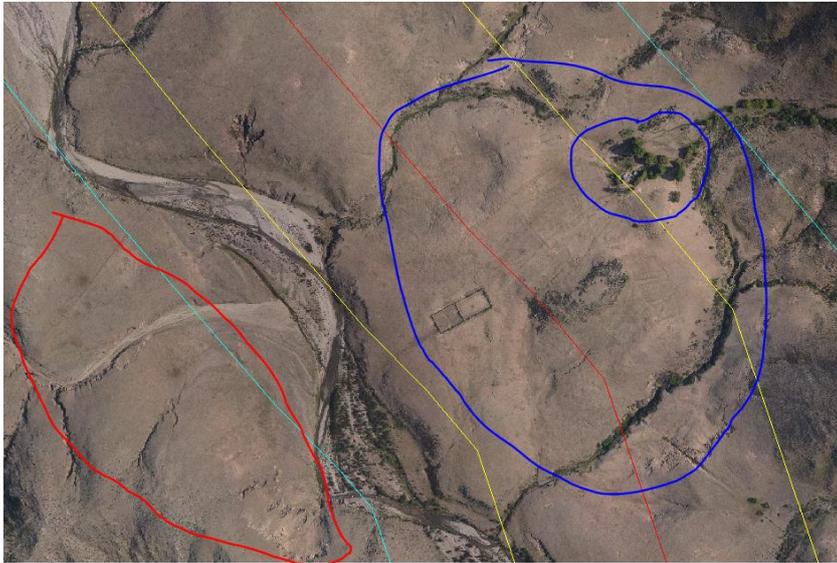
El alineamiento originalmente propuesto cruza propiedad privada, sobre el este del río, mientras que sobre el oeste los campos son abiertos y sin cerramientos posesorios. La interferencia con propiedad privada es por lo general costosa y de cierto riesgo jurídico para el desarrollo de un proyecto vial. Existe mérito para un relevamiento más ancho.

Marcas azules indican zonas con cerramientos y tenencias privadas. Zonas rojas indican áreas comuneras sin cerramientos.

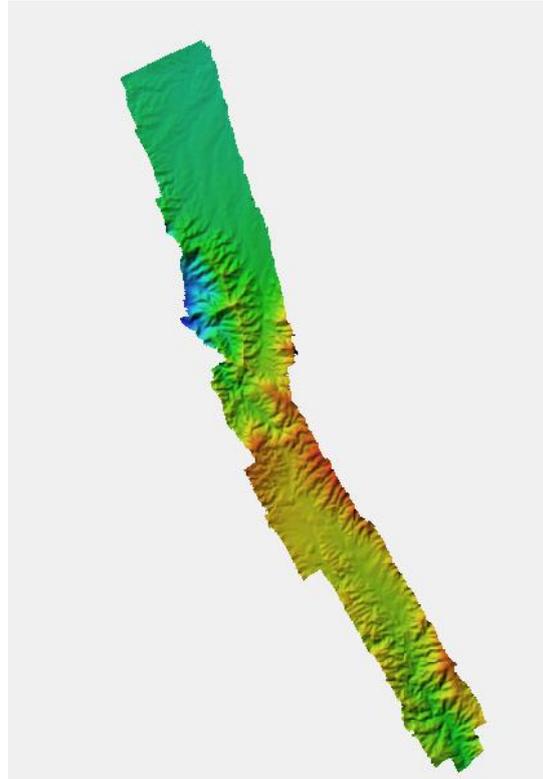
A partir de las imágenes capturadas se construyó el Modelo Digital de Elevaciones (DEM), que fue posteriormente utilizado para ortorectificar las fotografías.

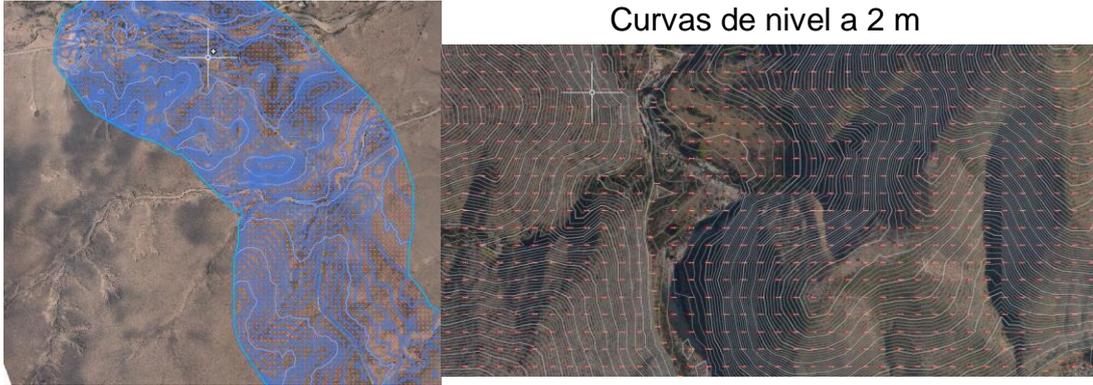
Modelo Decimado en CivilCAD

Para mayor utilidad y aprovechamiento se construyó una superficie en CivilCAD 3D con las siguientes características:

- Modelo Integrado de 42 km de longitud y 800 metros de ancho, sobre la traza del proyecto.
- Eje guía de puntos relevados con GPS (3600 puntos) como certeza de cotas.
- Cuadrícula de puntos extraídos del modelo fotogramétrico, a razón de 20 metros de lado.

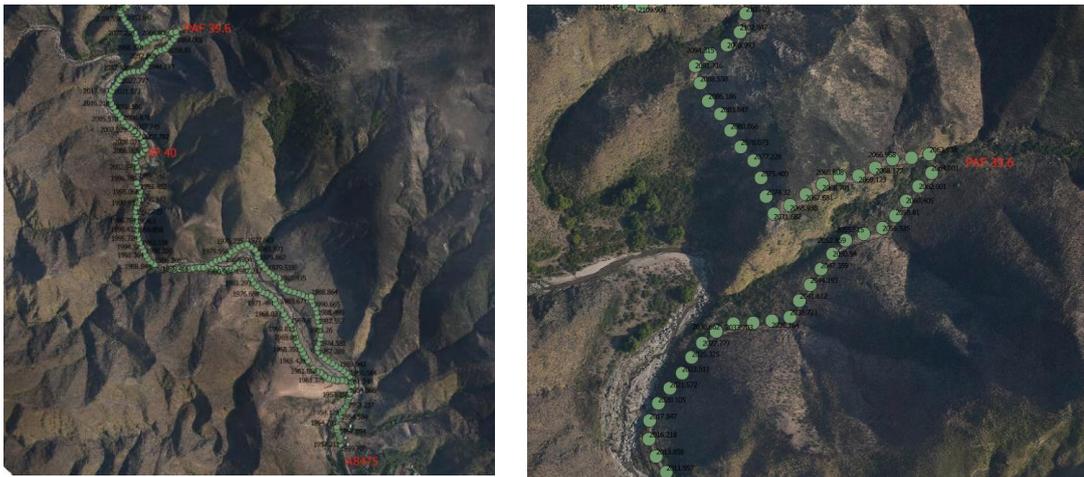
Se relevaron más de 3600 puntos en forma directa sobre la traza, o en gran proximidad con la traza propuesta, con GPS doble frecuencia y utilización de doble base para reaseguro. Cada uno de estos puntos tiene una precisión altimétrica de 7cm. Los puntos GPS que no contaban con esta precisión fueron extraídos del modelo. La siguiente imagen describe lo relevado:

Detalles de relevamientos GPS para cumplimentar con requisitos del pliego.

Este relevamiento gobierna la construcción del modelo digital del terreno en CivilCAD bajo el siguiente principio: **sobre el eje relevado con GPS no hay duda altimétrica**. Esto garantiza al proyectista tener puntos de certeza sin incertidumbre fotogramétrica. En lo materialmente posible estos puntos fueron relevados sobre la traza requerida.

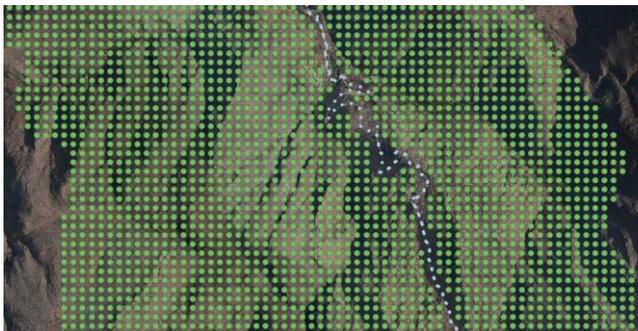
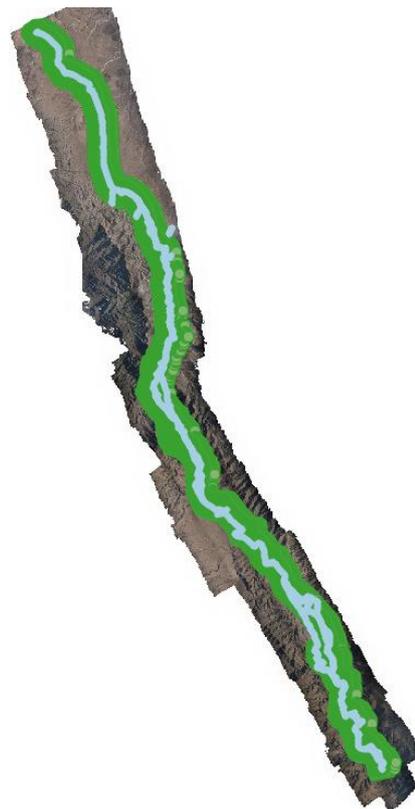
Detalle:

- Se construyó una grilla de puntos de 20 metros de separación a partir del modelo fotogramétrico. (Verde)
- Se insertaron los 3600 puntos de relevamiento a 7cm de precisión vertical reemplazando todos los puntos de vecindad dentro de los 10 metros que provienen del modelo fotogramétrico (Puntos celestes)

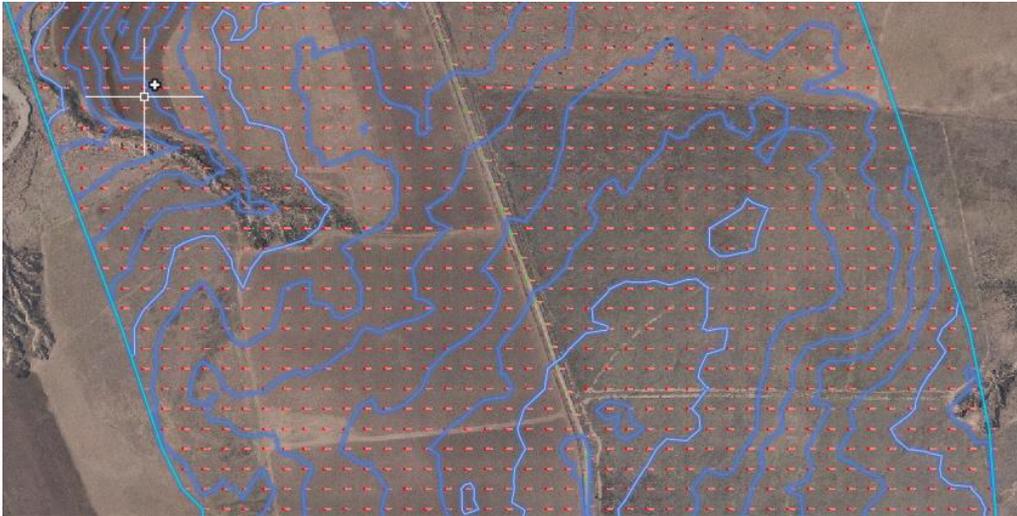
En formato CAD, con una equidistancia de 2 metros que permite el diseño geométrico de la traza visualizando las coordenadas georreferenciadas. La solicitud del pliego es de 0.5 metros para la curvas de nivel. Sin embargo, la

2- Para las ondulaciones de Agua de las Palomas, con curvas a dos metros se genera un producto armonioso, de buen balance de utilización.

Por las razones indicadas, se construyeron curvas de nivel a 2 metros de equidistancia.

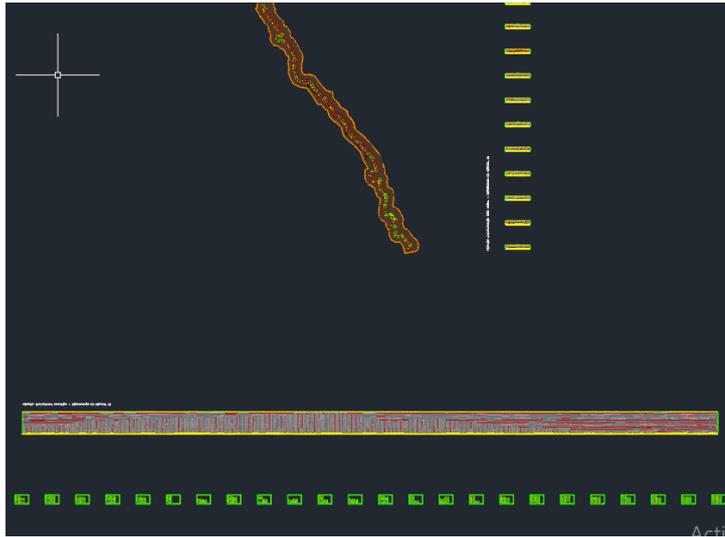
Los perfiles longitudinales se seccionaron cada 1500 metros, y los transversales cada 100 metros. Asimismo, se perfiló transversalmente un ancho de 100 metros sobre la traza propuesta.

Perfil longitudinal y perfiles transversales.
