**ESTUDIO DE LA DINÁMICA COSTERA Y RETROCESO DEL ACANTILADO EN LA
ZONA QUE OCUPA ACTUALMENTE EL CENTRO DE INTERPRETACIÓN DE LA
RESERVA FAUNÍSTICA PUNTA BERMEJA**

INFORME FINAL

Noviembre 2019

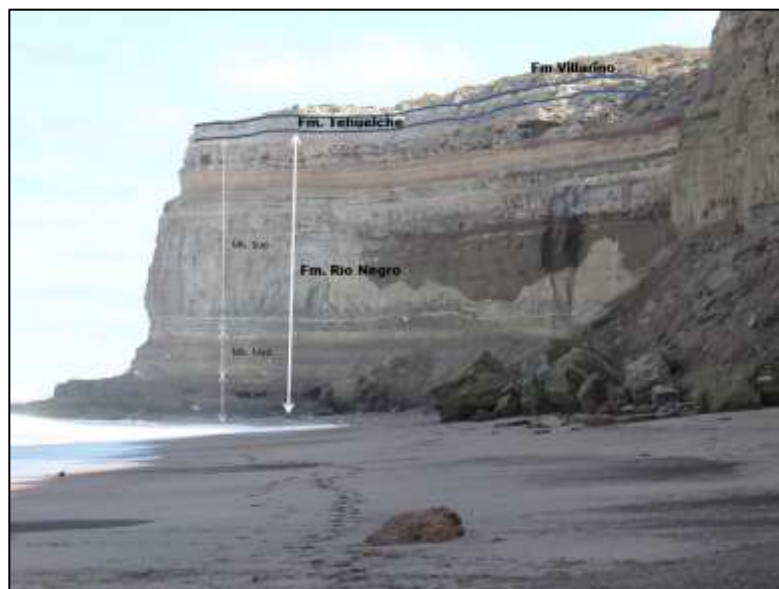
Figura 3.4: Unidades litoestratigráficas del área de estudio.

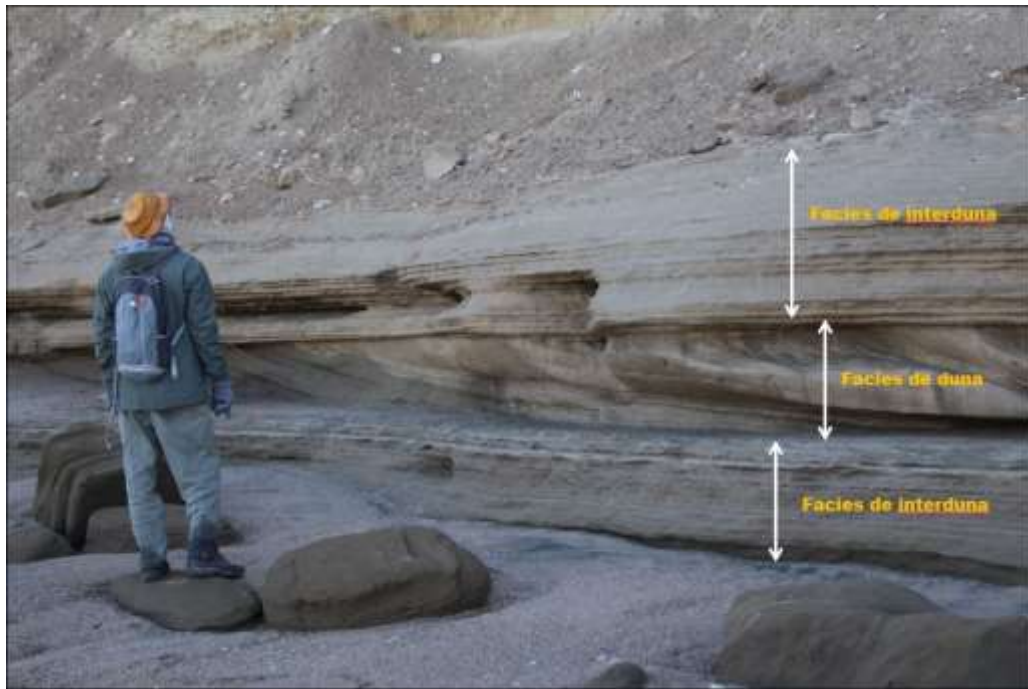
Figura 3.5: Formación Río Negro, Miembro inferior.

El **Miembro Inferior** aflora en la base del acantilado, entre Playa Bonita y Bahía Rosas, sin base expuesta está compuesto principalmente por areniscas medianas a finas, en facies con estratificación entrecruzada tangencial y facies con estratificación horizontal y ondulítica (fig. 3.5).

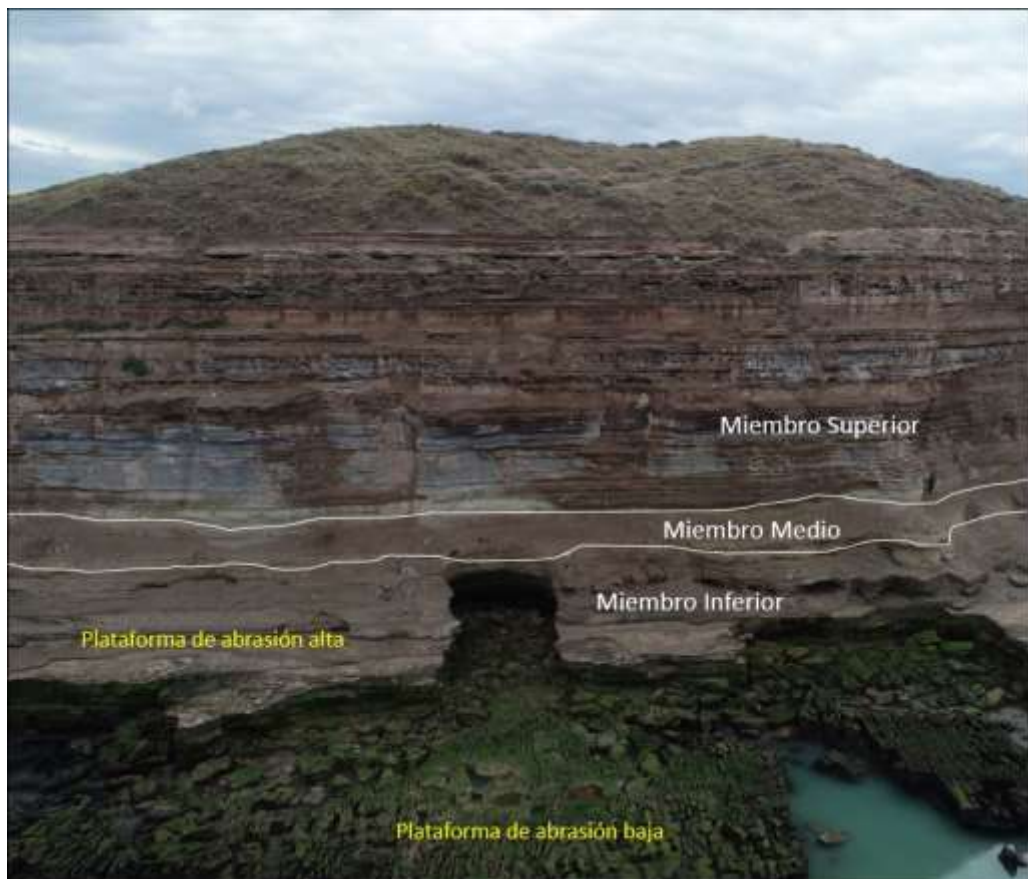
Figura 3.6: Miembro Inferior de la Formación Río Negro conformando las plataformas de abrasión superior (alta) e inferior (baja).

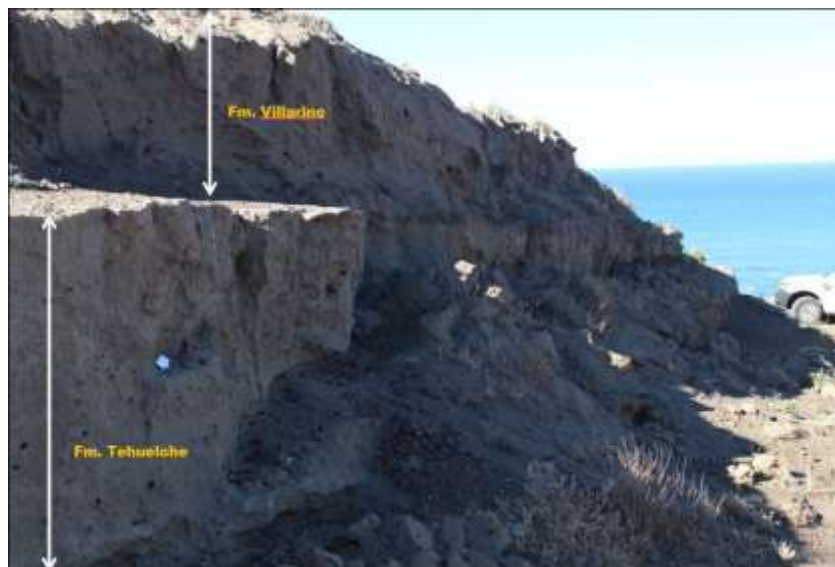
Figura 3.9: Formaciones Tehuelche y Villarino.

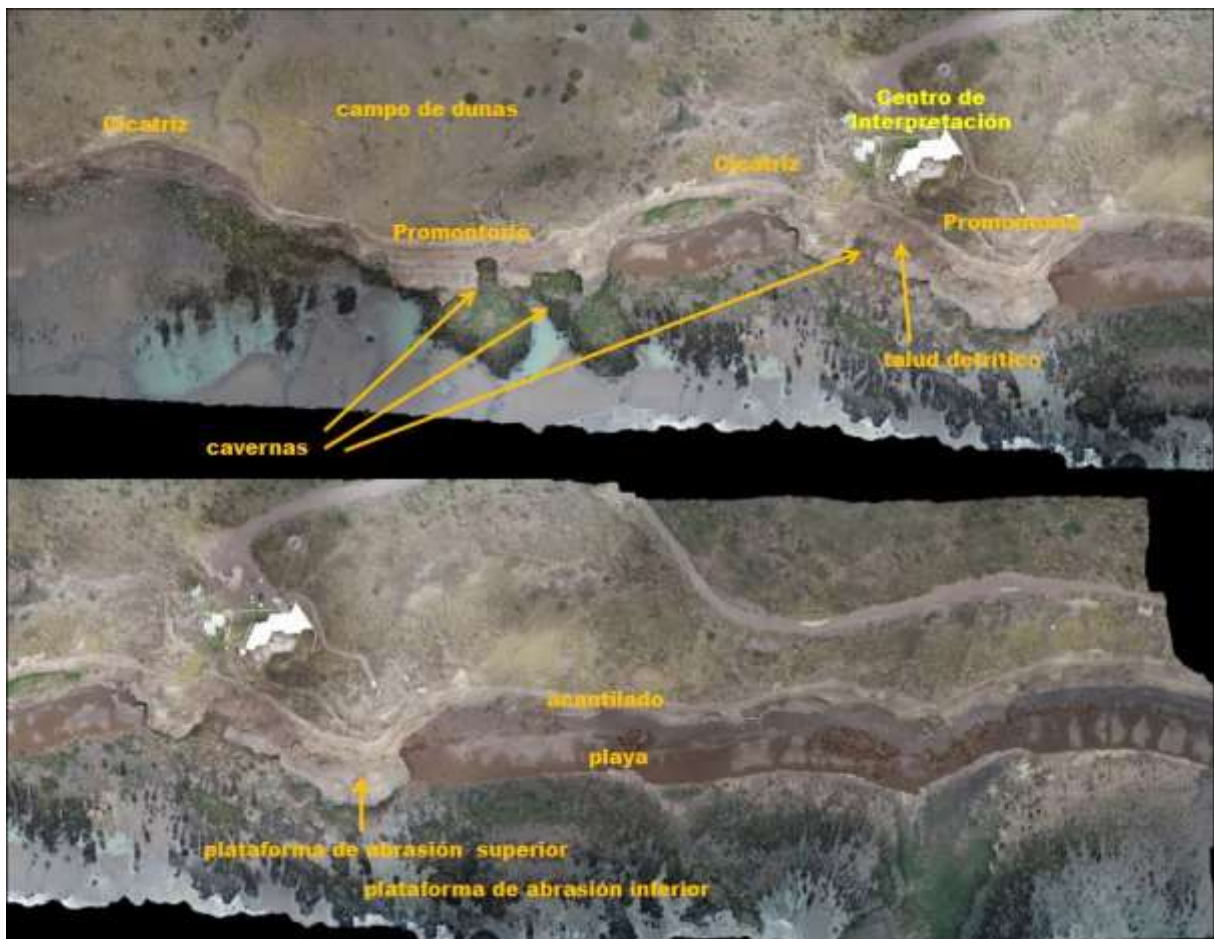
Figura 3.11: Fotomosaico levantado mediante VANT donde se indican geofomas reconocidas

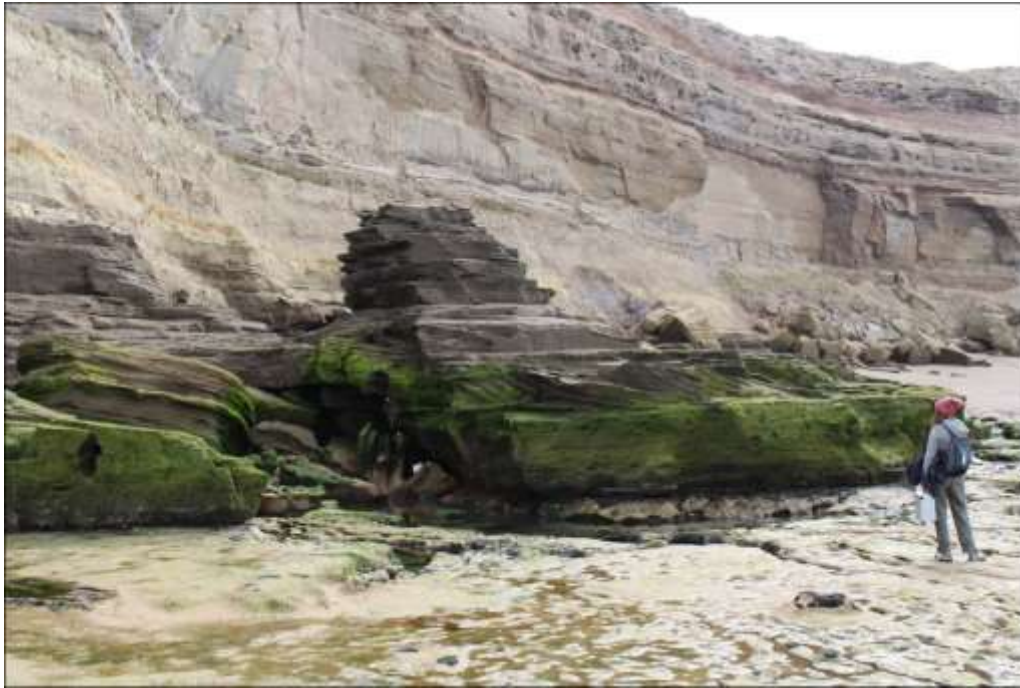
Figura 3.12: Plataforma superior conformado por el Miembro inferior de la Fm. Río Negro.

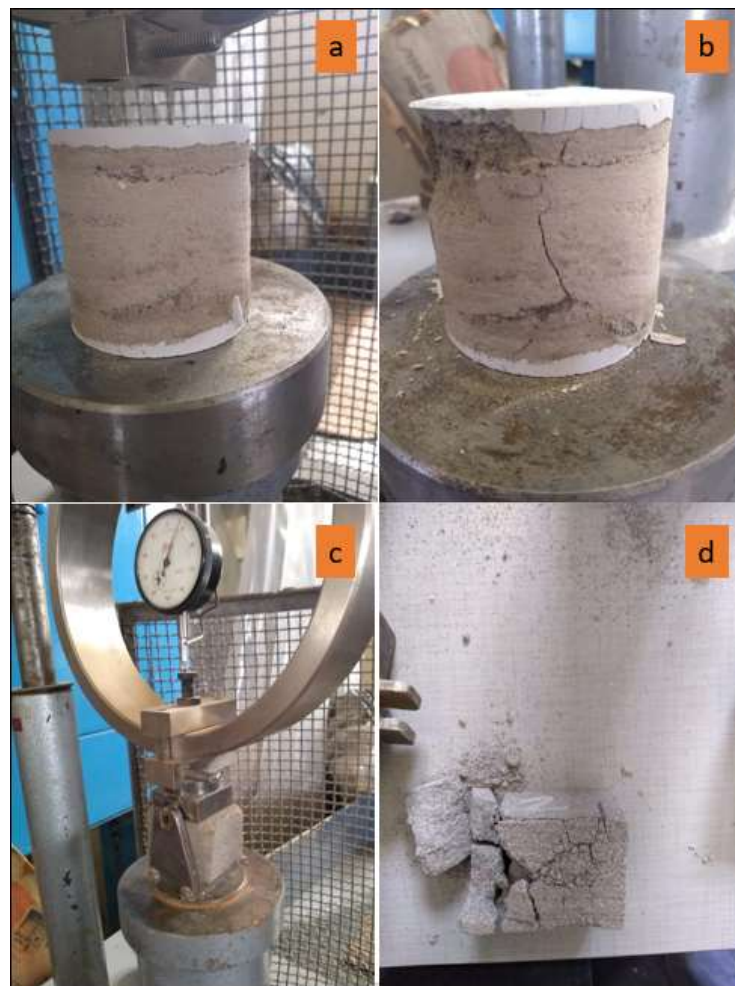
Figura 4.2: (a) Prensa de compresión simple; (b) Rotura de probeta circular ;(c) Muestra cubica en Prensa de compresión simple; (d) Muestra rotura de probeta cubica

Muestra	Sección (cm ²)	Carga (kg)	Resistencia a la compresion (Kg/cm ²)	Resistencia a la compresion (MPa)
MI SH 1 (cúbica)	16	145,6	9,1	0,9
MI SH 1 (cilíndrica)	37,4	1935,8	51,8	5,1
MI SH 1 (cúbica)	16	985,0	61,6	6,0
MI SP 1 (cúbica)	16	222,7	13,9	1,4
MI SP 2 (cúbica)	16	599,6	37,5	3,7
MI SP 3 (cúbica)	16	908,0	56,7	5,6
MI SH 2 (cilíndrica)	37,4	1661,7	44,4	4,4
MI SH 2 (cúbica)	16	158,5	9,9	1,0

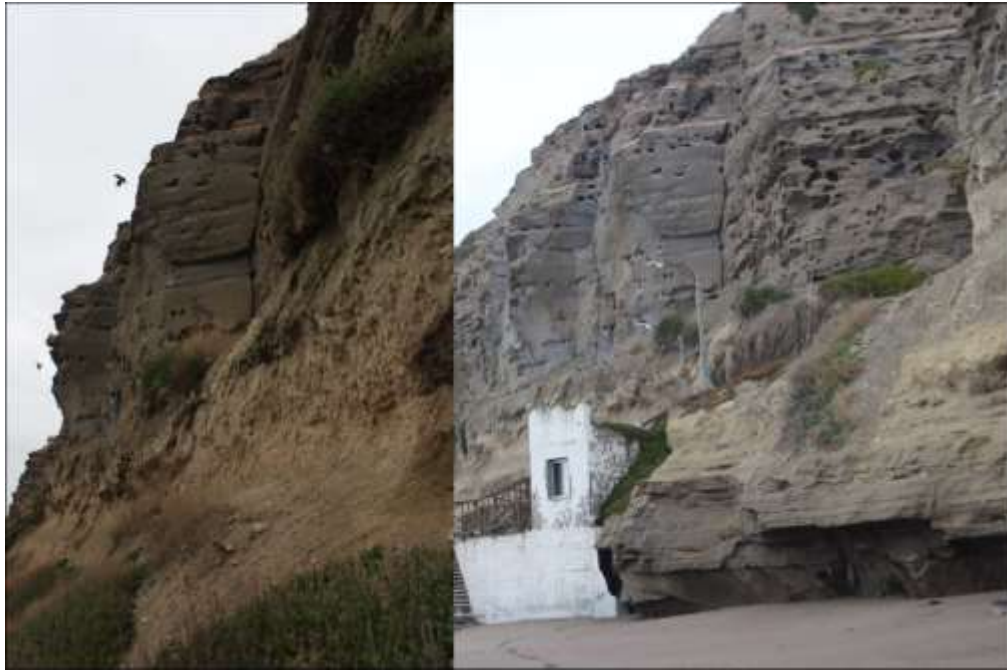
Figura 5.2: Diaclasas de alivio de presión, paralelas al acantilado, observadas en Miembro superior de la Fm. Río Negro

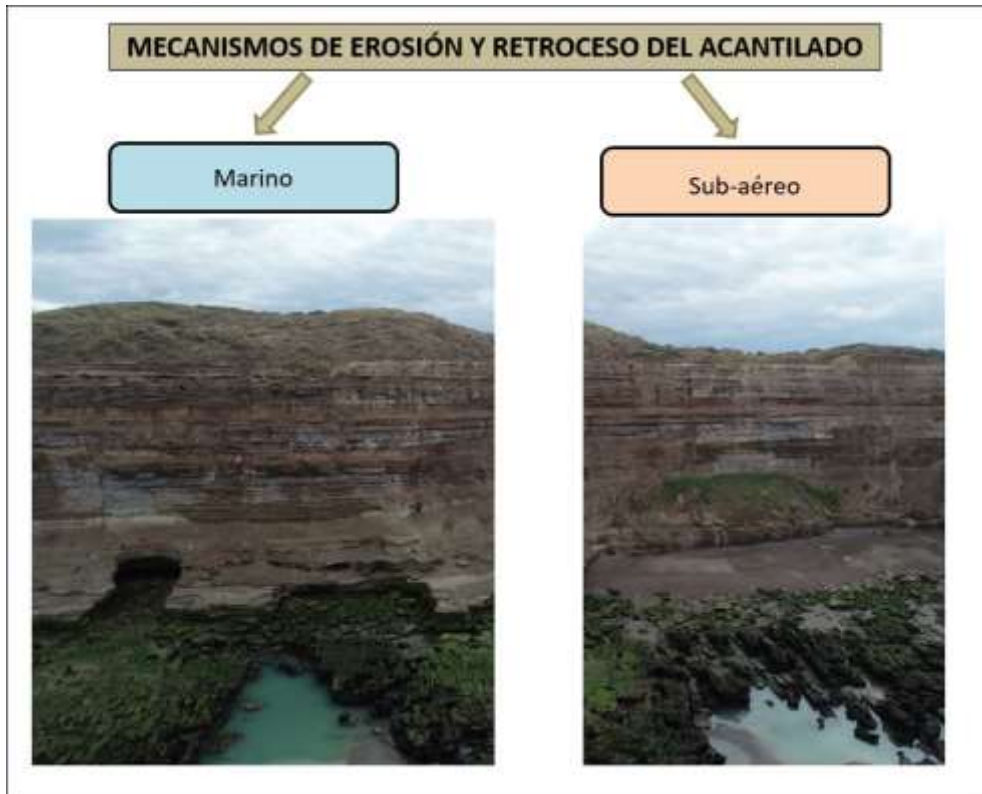
Figura 5.4: Ejemplos donde se observan los mecanismos de retroceso del acantilado

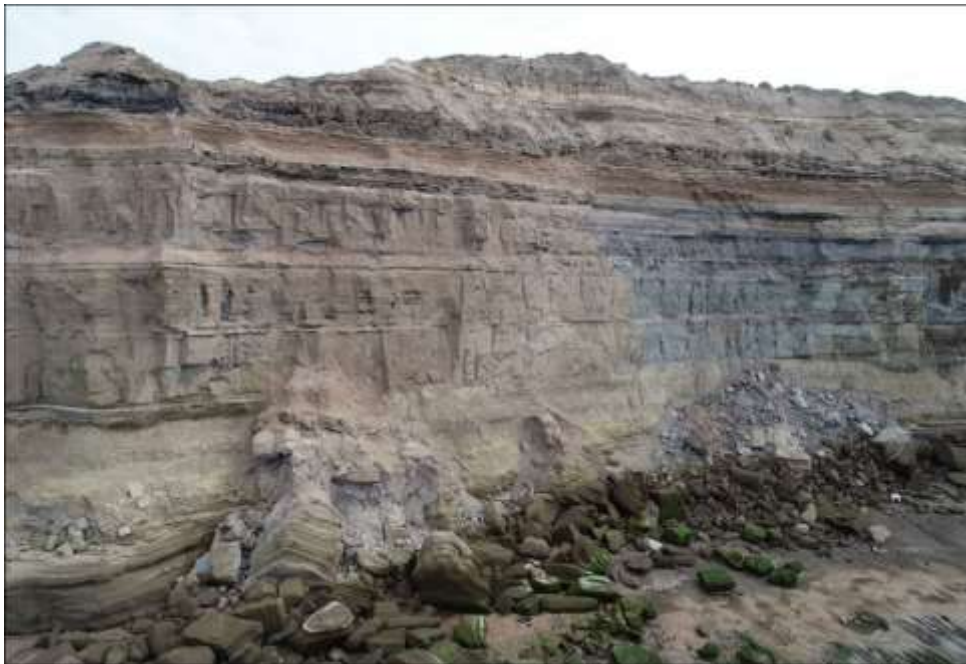
Figura 5.5: Vista aérea tomada con VANT donde se observa bloques voluminosos que caen o se deslizan sobre la playa

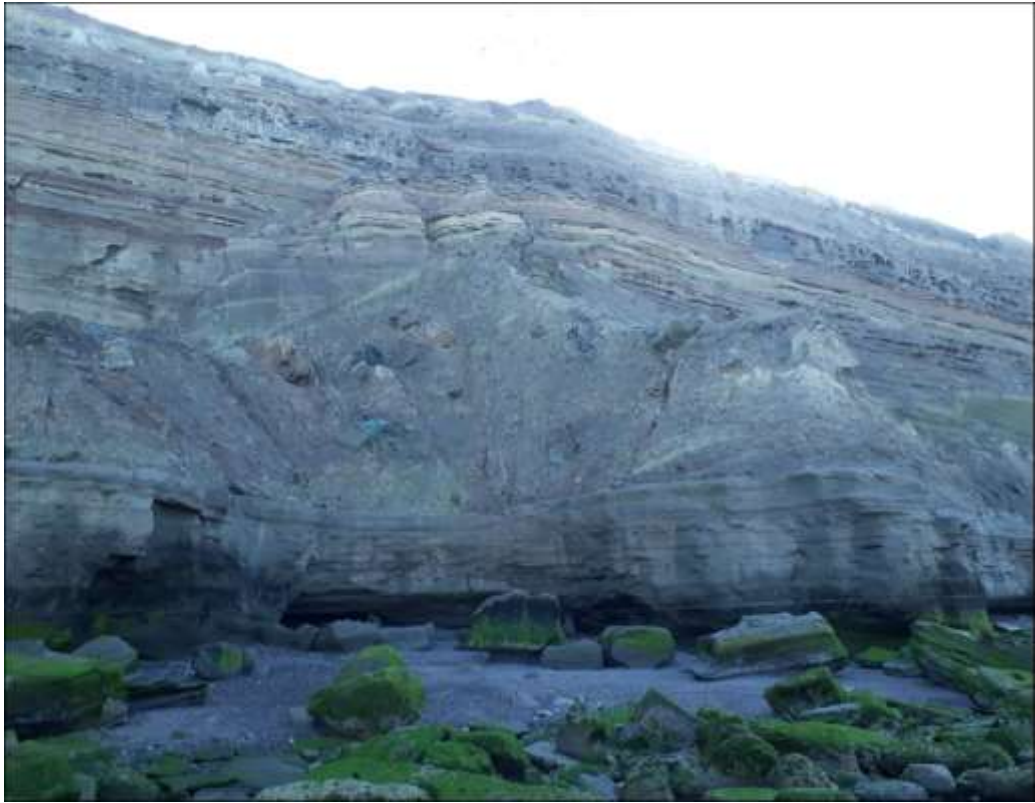
Figura 5.6: Bloques voluminosos que se deslizan sobre los niveles arcillosos del Miembro medio.

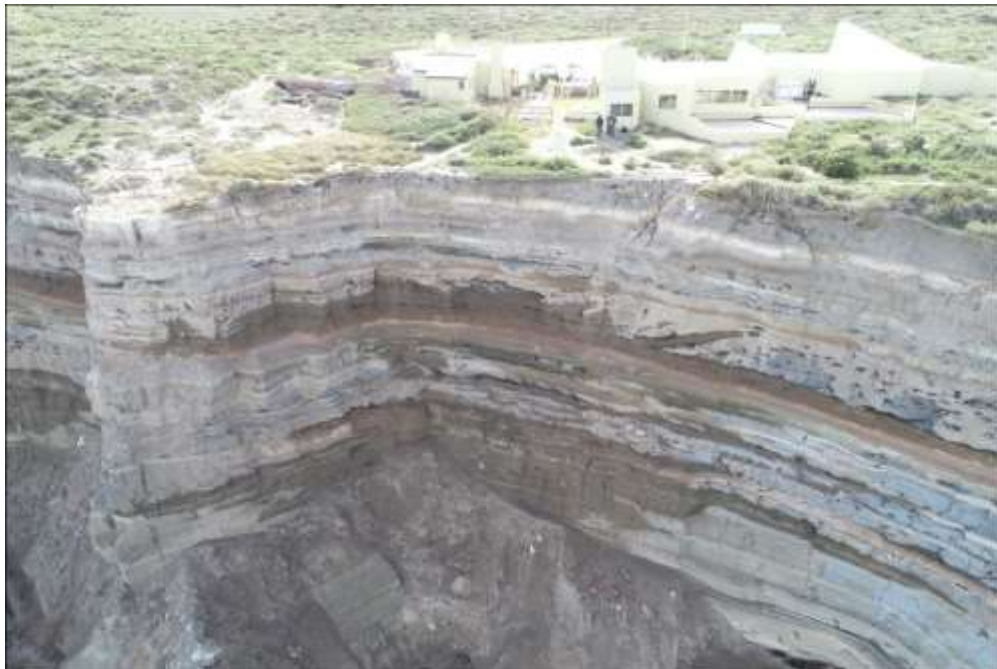
Figura 5.7: Areniscas del Miembro superior donde se observa que en el techo de los estratos arcillosos escurre agua proveniente de la infiltración de aguas superficiales, humedeciendo la pared del acantilado

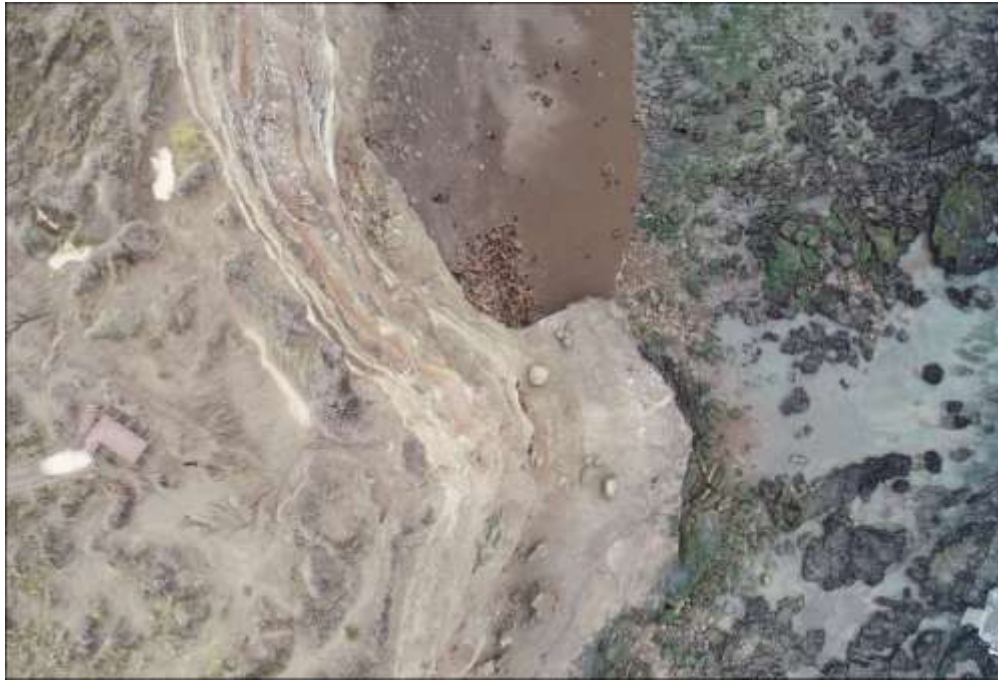
Figura 5.8: Escurrimientos superficiales con carcavamiento del sustrato en zonas de pasarelas y miradores.

Por otra parte, el drenaje superficial, generado por causas antrópicas, genera cárcavas de cierta magnitud. Esto es particularmente evidente en el Centro de Interpretación y las pasarelas (fig. 5.8).

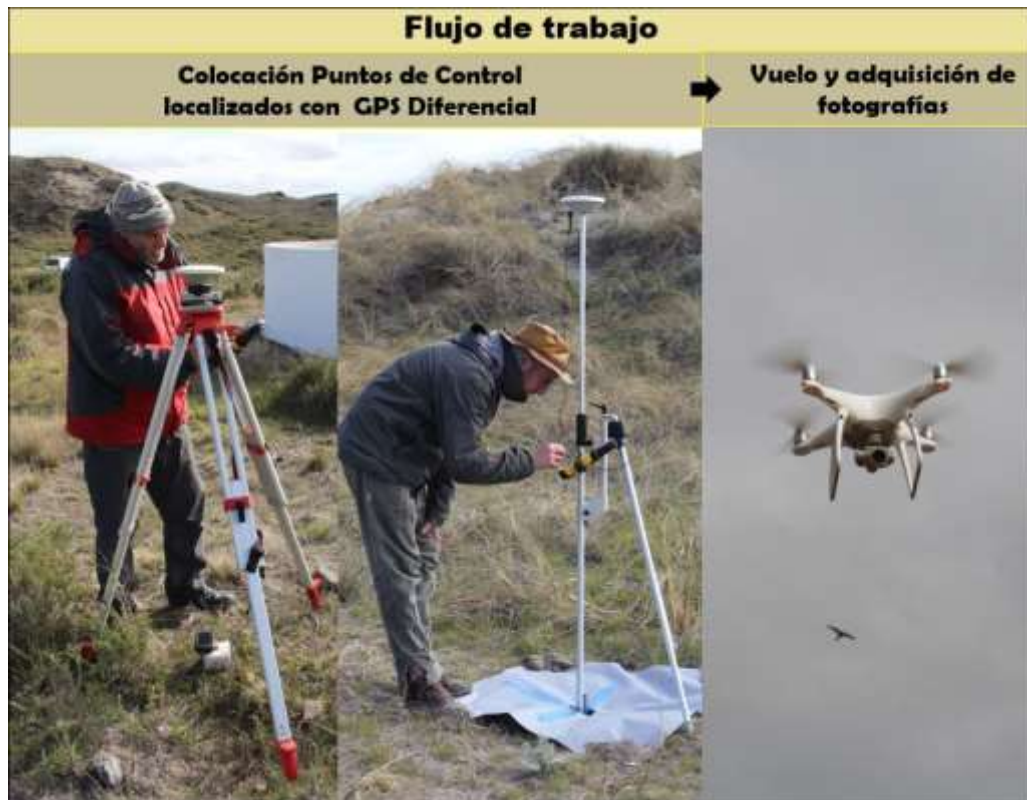
Figura 5.10: Metodología de trabajo para la adquisición de ortomosaicos rectificadas y modelos digitales de elevación.

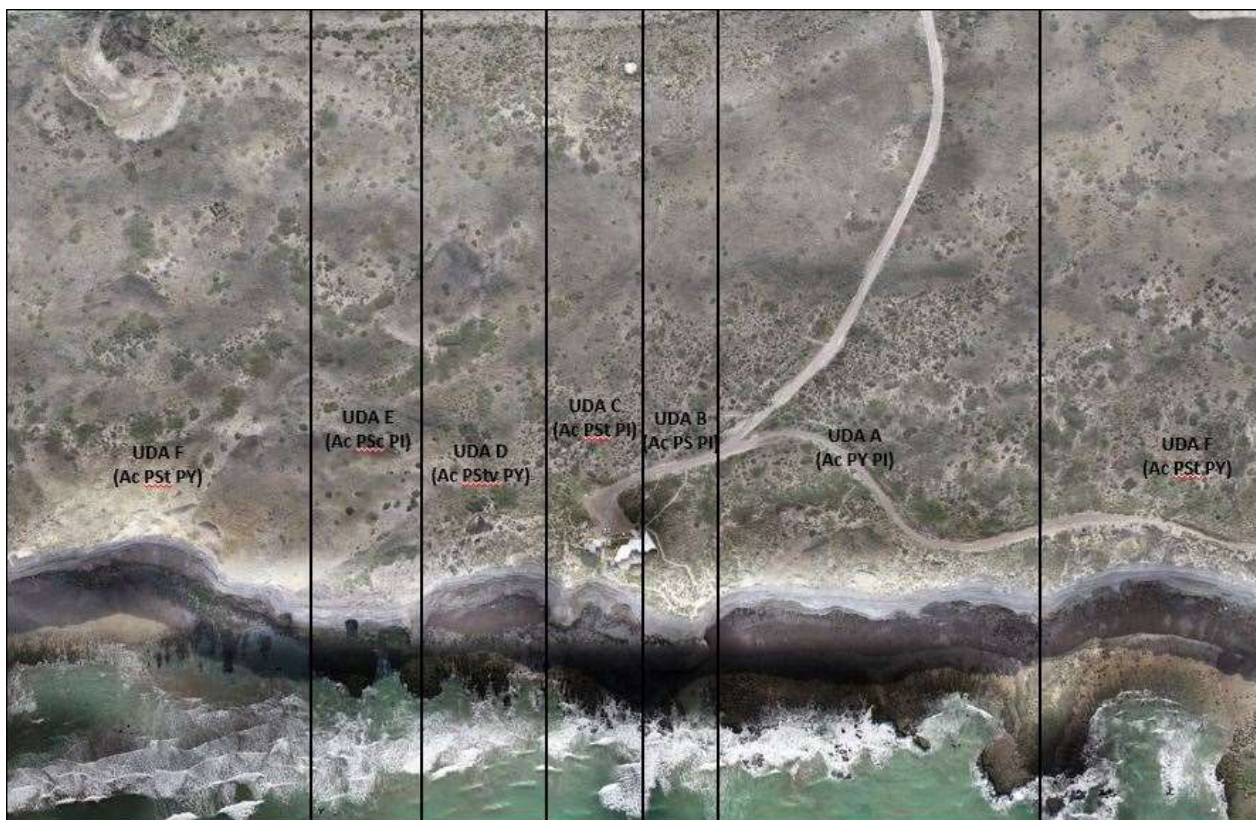
Figura 5.11: División del área de estudio en las distintas UDA reconocidas.

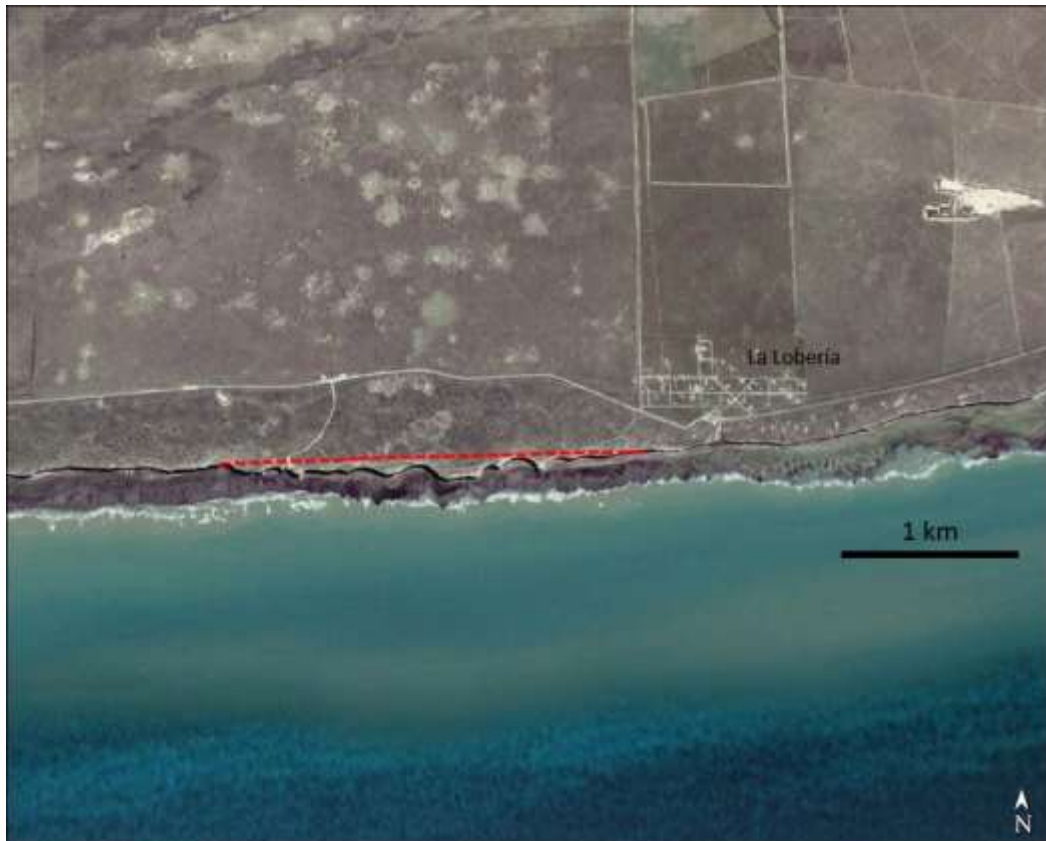
Figura 5.15: Perfil, esquema e imagen de cada una de las UDA (cont)

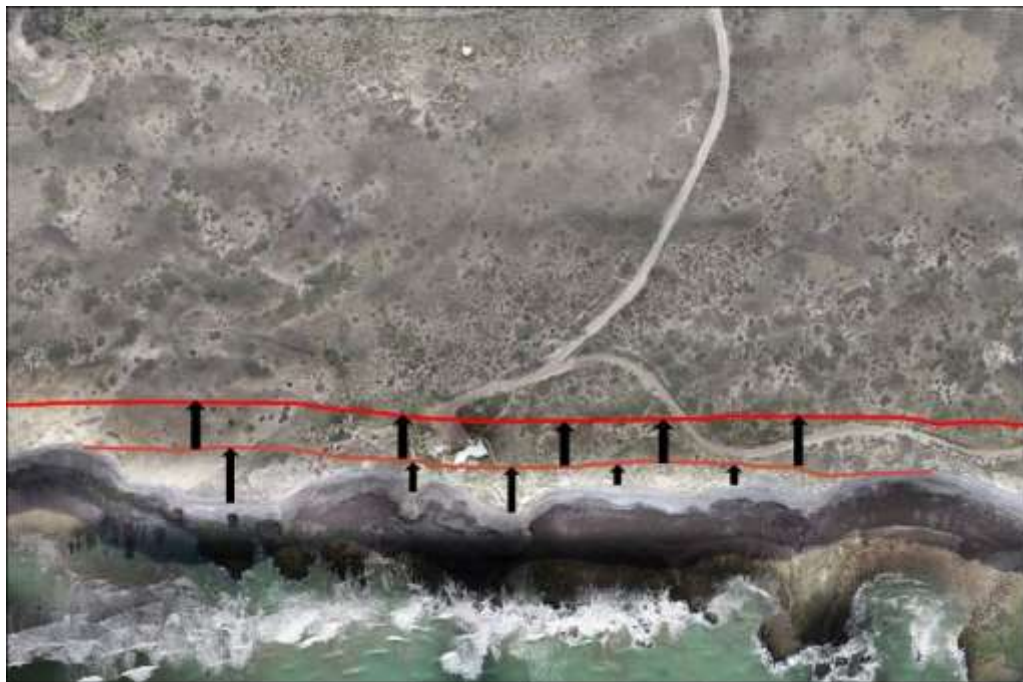
Figura 5.16: Estimación de la rectificación de la línea de cresta, en primera instancia a la línea naranja y posteriormente la roja. La longitud de las flechas indica cualitativamente la intensidad de erosión.
