Informe de ensayo o técnico

Dirección de Industria, Hidrocarburos y Minería (DIHM) de la Provincia de Formosa. Contrato EX-2024-00028283-CFI-GES#DC.

Analizar las necesidades energéticas de la empresa, integrando a todos los equipos y sistemas que forman parte de ella, y proponer soluciones de mejora en materia de ahorro de energía y de incorporación de nuevas energías que sean viables técnica y económicamente.

Empresa Proveeduría Integral, Parque Industrial Formosa. (3600) Formosa, Formosa.

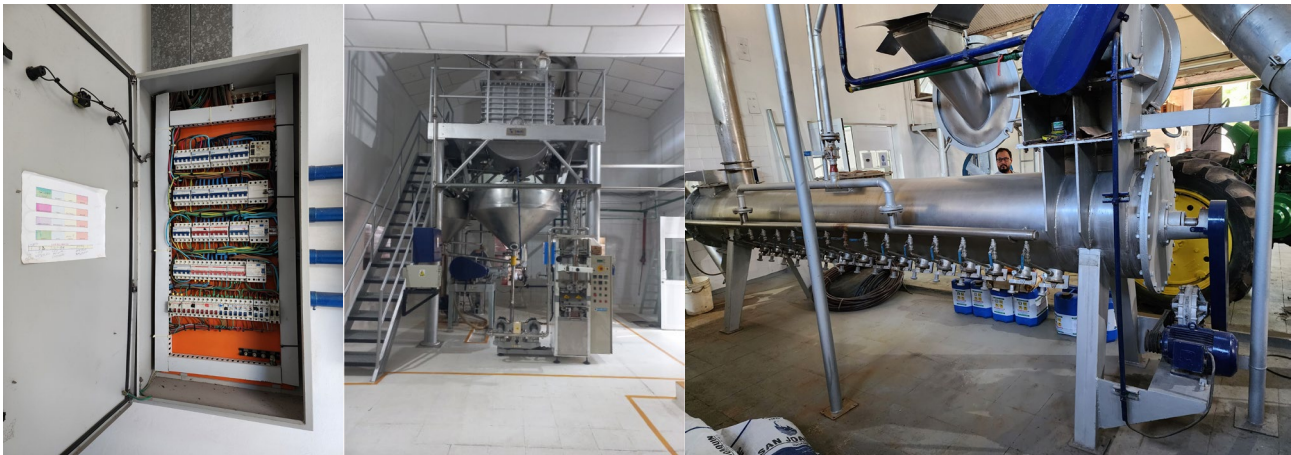
Figura 1.1.1 Imágenes de algunos de los tableros eléctricos y equipos electromecánicos que fueron analizados, ubicados en el predio perteneciente a la empresa Proveeduría Integral.

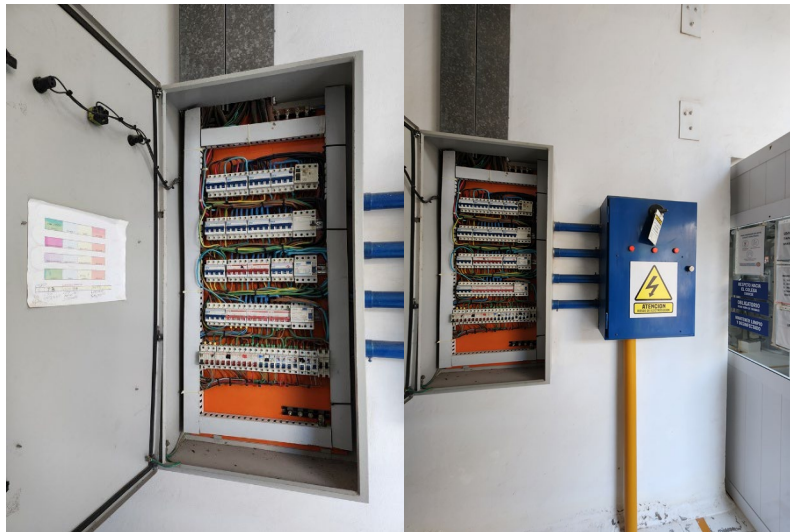
Figura 2.2.1.1 Tablero general de baja tensión (TGBT) ubicado en el patio de máquina que distribuye hacia las líneas de producción, el depósito y las oficinas.

El tablero general de baja tensión (TGBT) ubicado en el patio de máquina está en condiciones generales buenas con algunas protecciones en las borneras de distribución como en las uniones de los terminales en la termomagnética principal. No se advierte la presencia de un banco de capacitores para la corrección del factor de potencia. Tampoco se observa una nomenclatura de identificación clara sobre las llaves termomagnéticas secundarias. Si bien el tablero general de baja tensión se encuentra ubicado en una zona a la cual le ingresa luz del día no posee una iluminación adecuada, que permita realizar trabajos en horarios nocturnos.

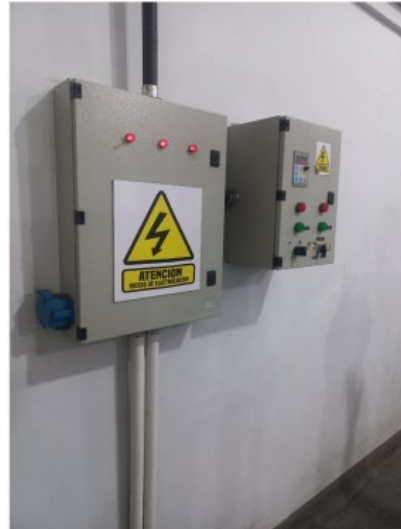
Figura 2.2.1.2 Tablero secundario de la zona de administración, oficinas y hacia zona de envasadora de dulces.

El tablero de distribución secundario presenta las mismas características que el tablero principal de la zona de administración y oficinas. Si bien existe una descripción de los elementos que componen el tablero en la tapa del mismo, no está correctamente señalado. Las luces testigo funcionan adecuadamente y se observa la presencia de una llave diferencial para la protección de la vida de las personas.

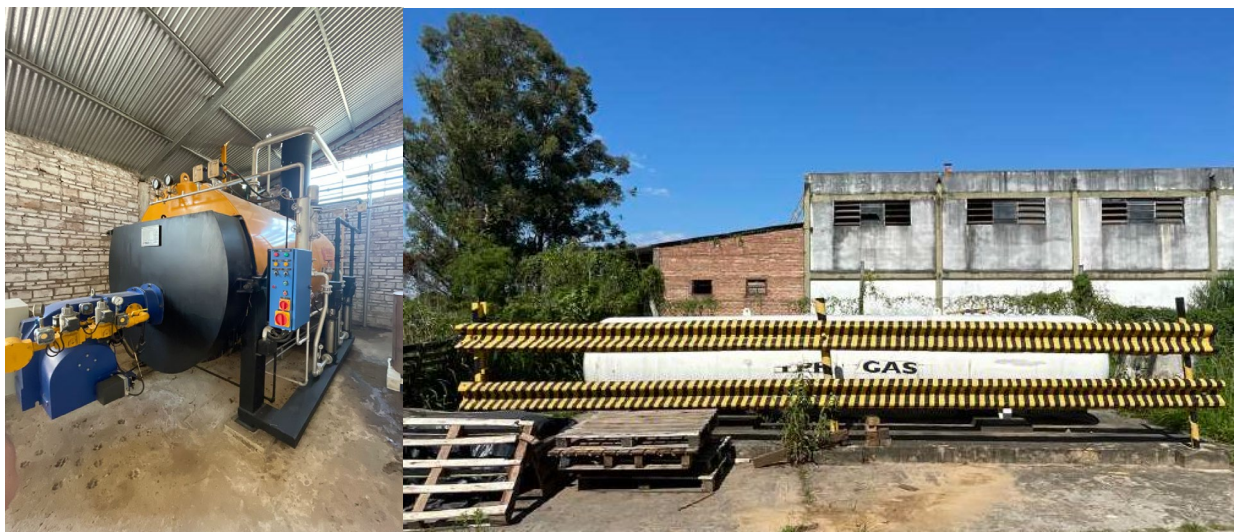
La planta cuenta con un equipo generador de vapor (GV) del tipo humotubular de tres pasos de gases y disposición horizontal (Figura 2.2.1.5). La misma es marca Boilermex modelo HL3R200 con una capacidad térmica de 1620 Kcal/h y una presión de diseño de 9 Kg/cm². Es importante remarcar que el diagnóstico energético de la instalación de vapor está basado en el análisis de funcionamiento de los generadores de vapor, de las líneas de distribución y en las observaciones realizadas en el lugar. Debido a que la caldera no está en servicio no se pudo realizar la calificación de este.

Figura 2.2.1.5 Patio de caldera donde se encuentran emplazadas la caldera de vapor BOILERMAX modelo HL3R200 y el zepelín de gas licuado para alimentar a la misma.

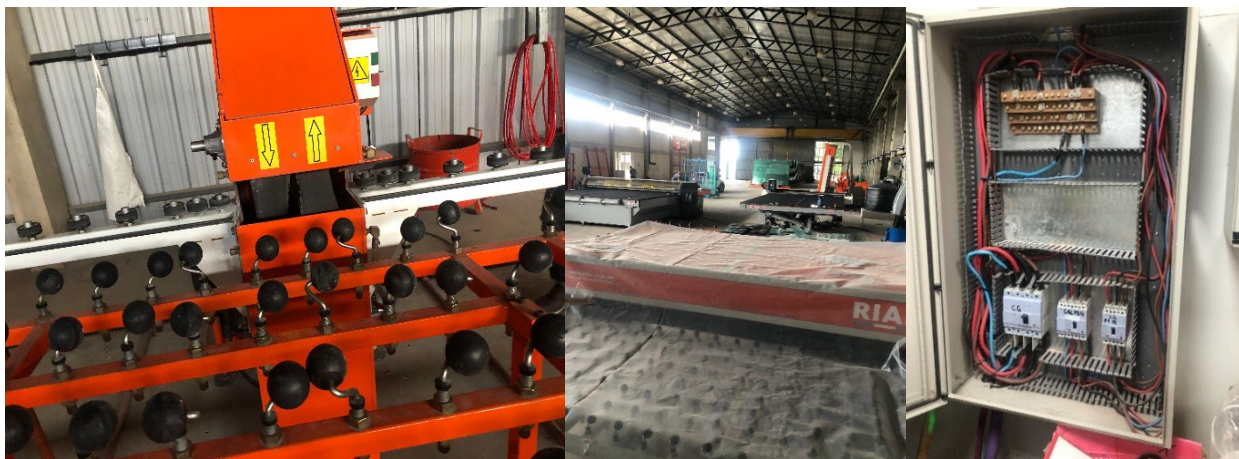
Figura 1.1.1 Imágenes de algunos de los tableros eléctricos y equipos electromecánicos que fueron analizados, ubicados en el predio perteneciente a la empresa Glass NEA.

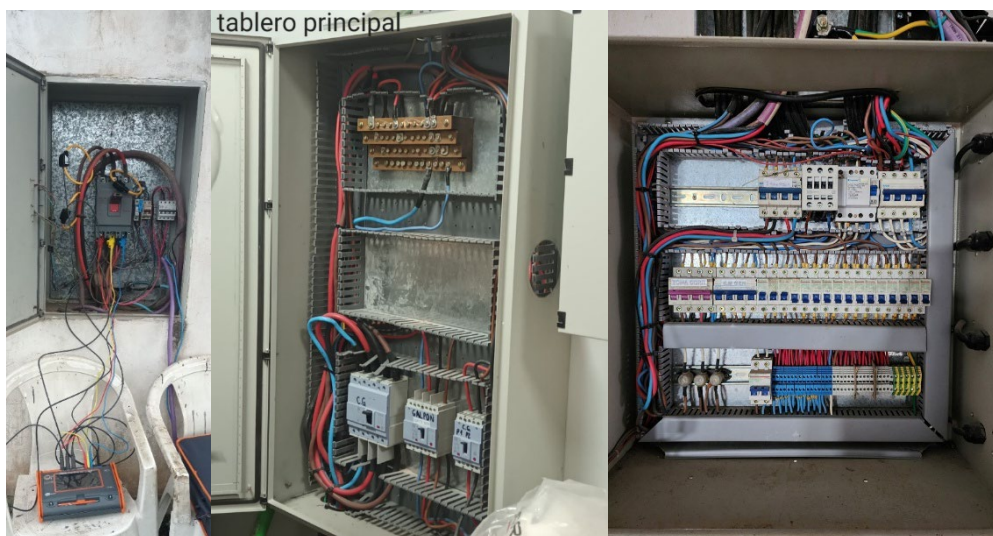
Figura 2.2.1.1 (Izq) Tablero general de baja tensión (TGBT) ubicado en el muro exterior del predio y que distribuye hacia la planta y servicios auxiliares. (Med y Der) Tablero Principal de Baja Tensión (TPBT) ubicado en la oficina de producción.

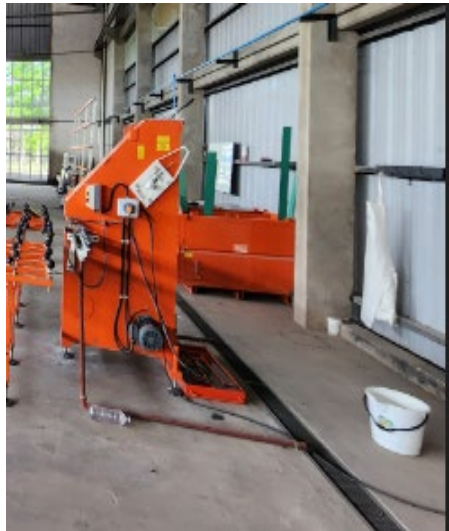
1. No existe orden y limpieza.

Observaciones Se puede observar que hay productos incompatibles entre sí, no hay un ordenamiento de los materiales, tampoco una sectorización de estos.

Se puede distinguir la presencia de una botella de agua y un balde blanco.

Recomendaciones: Se recomienda la organización y limpieza del lugar de trabajo, materiales que ya no se usan y no son reutilizables se deben tirar. Colocar cartelería que indique el sector o área de trabajo. Delimitar con línea amarilla las áreas de circulación y la ubicación de los equipos.

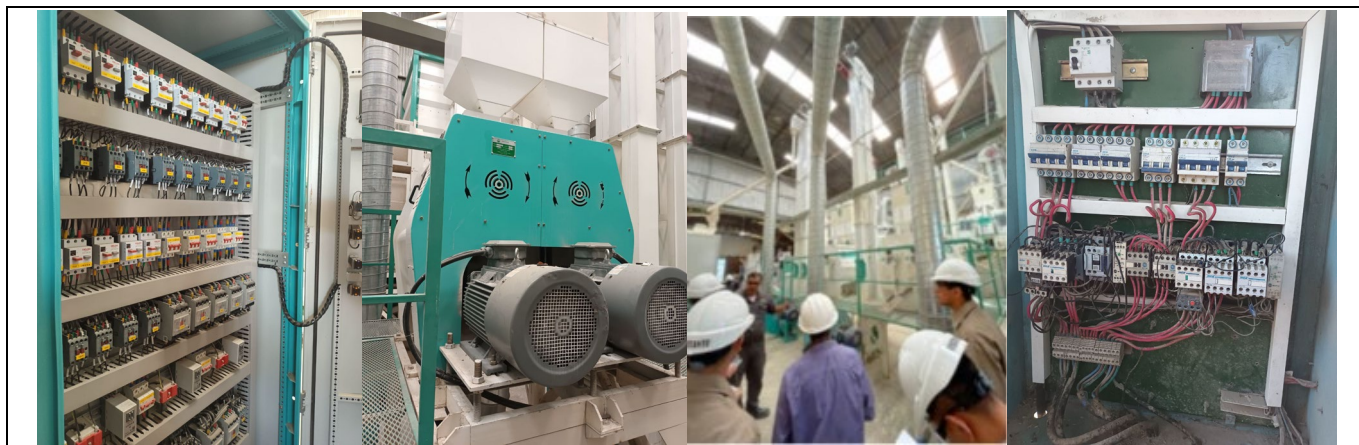
Figura 1.1.1 Imágenes de algunos de los tableros eléctricos y equipos electromecánicos que fueron analizados, ubicados en el predio perteneciente a la empresa AgroForTuc.

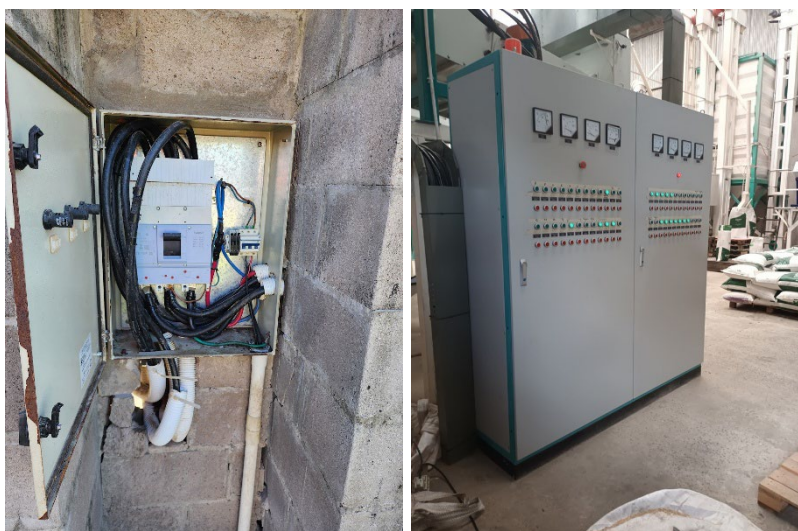
Figura 2.2.1.1 (izq) Tablero general de baja tensión (TGBT) ubicado en el muro que delimita el predio de la empresa y distribuye hacia la línea de producción y el depósito. (der) Tablero Distribución Baja Tensión Línea de producción ubicado dentro de la zona de producción.

El tablero general de baja tensión (TGBT) ubicado en el patio de máquina está en condiciones generales buenas con algunas protecciones en acrílico tanto en las borneras de distribución como en las uniones de los terminales en la termomagnética principal. No se advierte la presencia de un banco de capacitores para la corrección del factor de potencia. Tampoco se observa una nomenclatura de identificación clara sobre las llaves termomagnéticas secundarias. Si bien el tablero general de baja tensión se encuentra ubicado en una zona a la cual le ingresa luz del día no posee una iluminación adecuada, que permita realizar trabajos en horarios nocturnos.

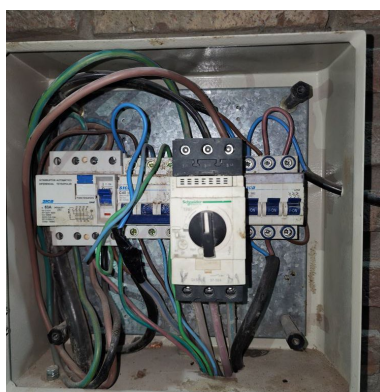
Este espacio se abastece energéticamente en forma directa desde el tablero general de baja tensión. Del TGBT, este tablero aloja las llaves termomagnéticas para la distribución hacia los sectores de iluminación y potencia de la zona de depósito de paletizado. Este es abastecido por un conductor subterráneo de 4 x 10 mm. Como se observa en la Figura 2.2.1.3, el estado general del tablero principal es regular, no posee señalización clara y adecuada, no hay pilotos o luces testigo, la protección diferencial tiene un uso y ubicación inadecuada, ya que se encuentra en una zona de difícil acceso y a su vez el espacio donde está emplazado posee empalmes provisionarios.

Figura 2.2.1.3 Tablero secundario en zona de depósito.

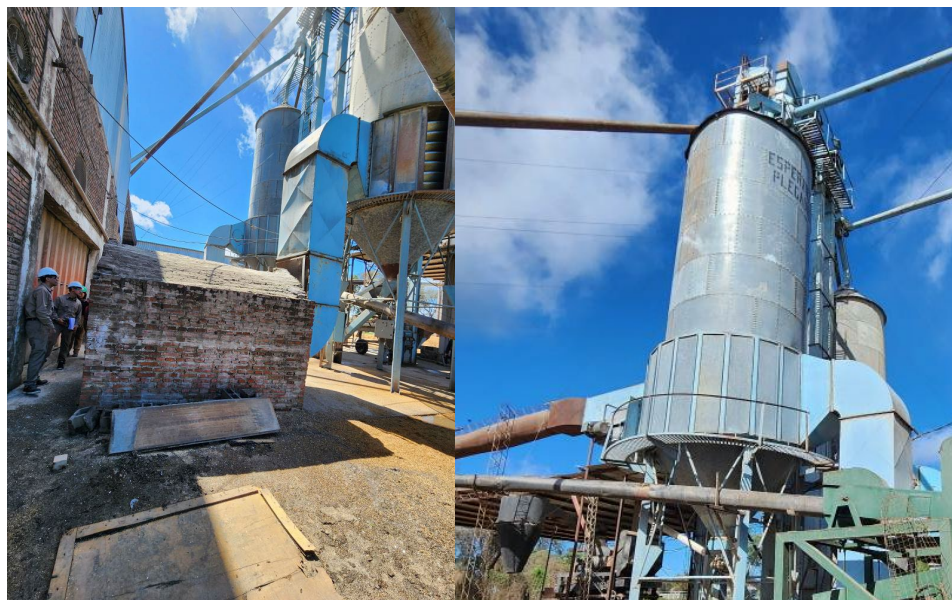
Figura 2.2.1.4 Patio de secado donde se encuentran emplazados los dos secadores.

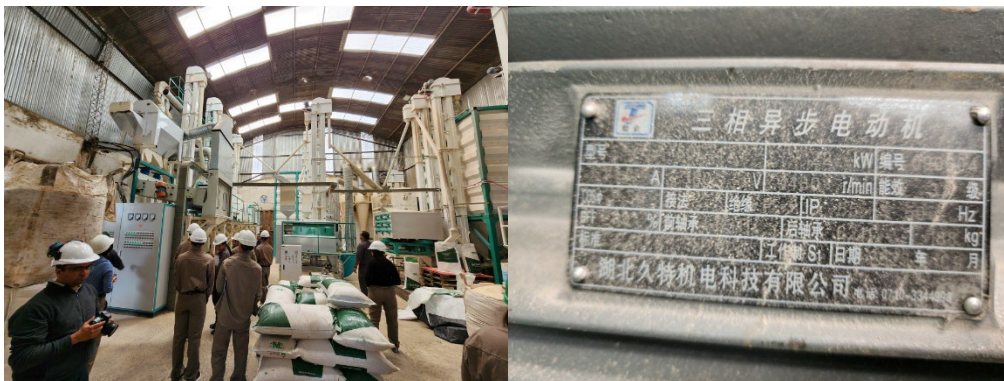
Observaciones Se puede observar que hay productos incompatibles entre sí, no hay un ordenamiento de los materiales, tampoco una sectorización de estos, en el sector de producción se encontraban acopiados productos terminados.

Además, se observó presencia de polvo en las máquinas que quedan de la producción.

Recomendaciones: Se recomienda la organización y limpieza del lugar de trabajo, materiales que ya no se usan y no son reutilizables se deben tirar. Colocar cartelería que indique el sector o área de trabajo. Sectorizar la zona de producción con productos terminados respecto del proceso.

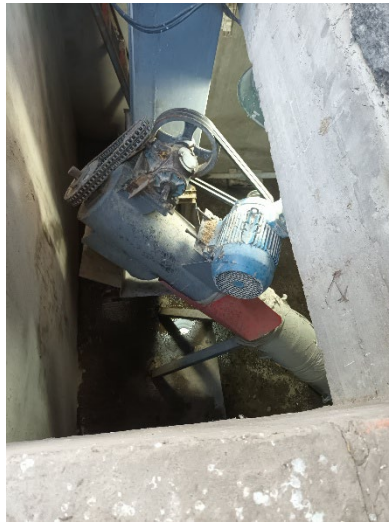
Observaciones: existen áreas de circulación que se encuentran a distinto de niveles de piso que podrían provocar tropezones o atrapamientos de miembros inferiores.

Recomendaciones: Señalizar todos los bordes donde exista desniveles con sus colores correspondientes de manera de prevenir posibles incidentes o accidentes.

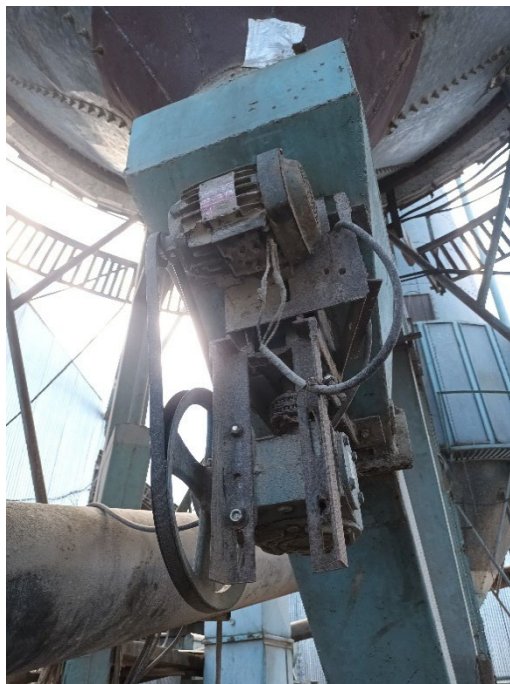
Se observó que algunas máquinas que son más antiguas ya no tienen las protecciones correspondientes, por lo tanto existe riesgos de atrapamientos que pueden provocar accidentes.

Los motores que originen riesgos serán aislados prohibiéndose el acceso del personal ajeno a su servicio. Cuando estén conectados mediante transmisiones mecánicas a otras máquinas y herramientas situadas en distintos locales, el arranque y la detención de los mismos se efectuará previo aviso o señal convenida. Asimismo, deberán estar provistos de interruptores a distancia, para que en caso de emergencia se pueda detener el motor desde un lugar seguro. Cuando se empleen palancas para hacer girar los volantes de los motores, tal operación se efectuará desde la periferia a través de la ranura de resguardo de que obligatoriamente estarán provistos. Los vástagos, émbolos, varillas, manivelas u otros elementos móviles que sean accesibles al trabajador por la estructura de las máquinas, se protegerán o aislarán adecuadamente.

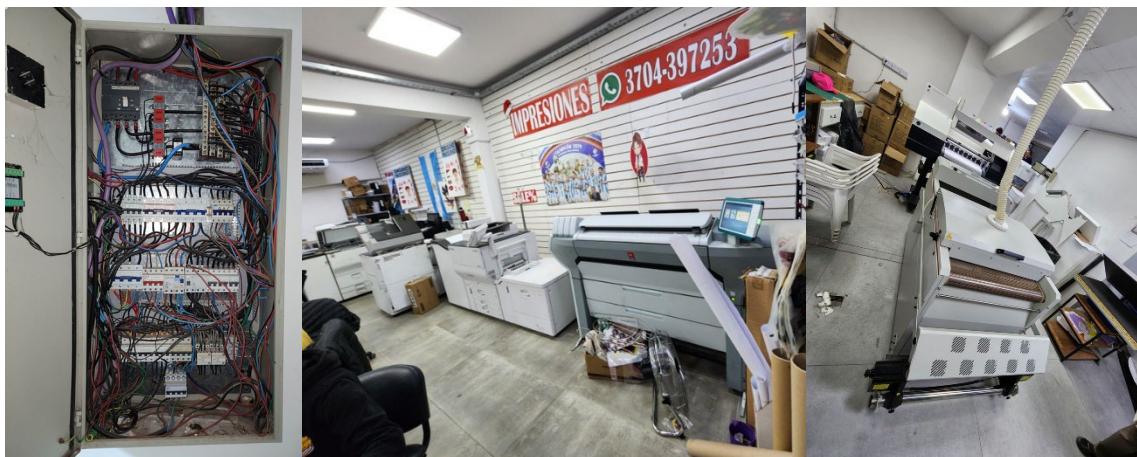
Figura 1.1.1 Imágenes de algunos de los tableros eléctricos y equipos electromecánicos que fueron analizados, ubicados en el predio perteneciente a la empresa Capitulo Impresiones

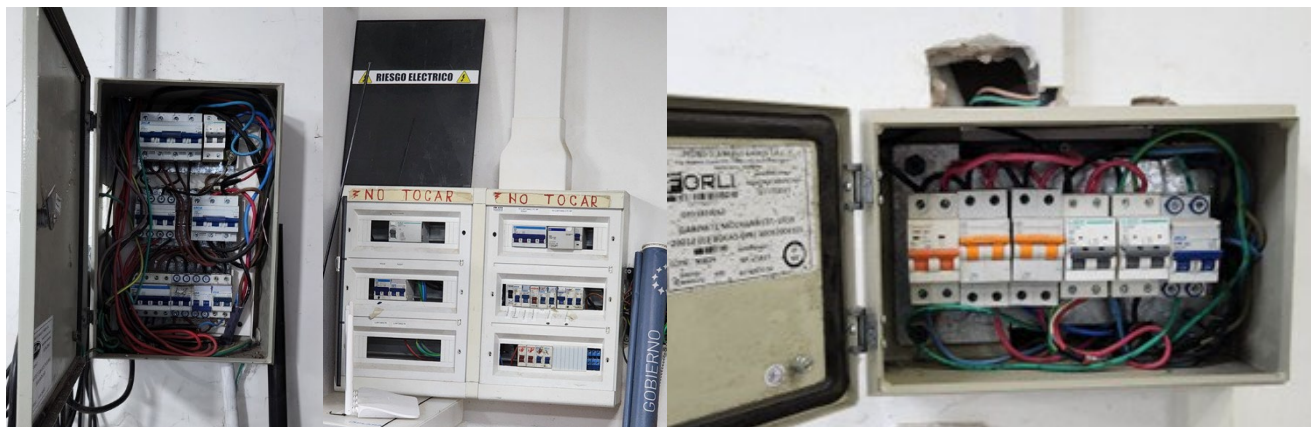
Figura 2.2.1.2 Tableros de distribución secundarios hacia zona de segundo, tercer piso

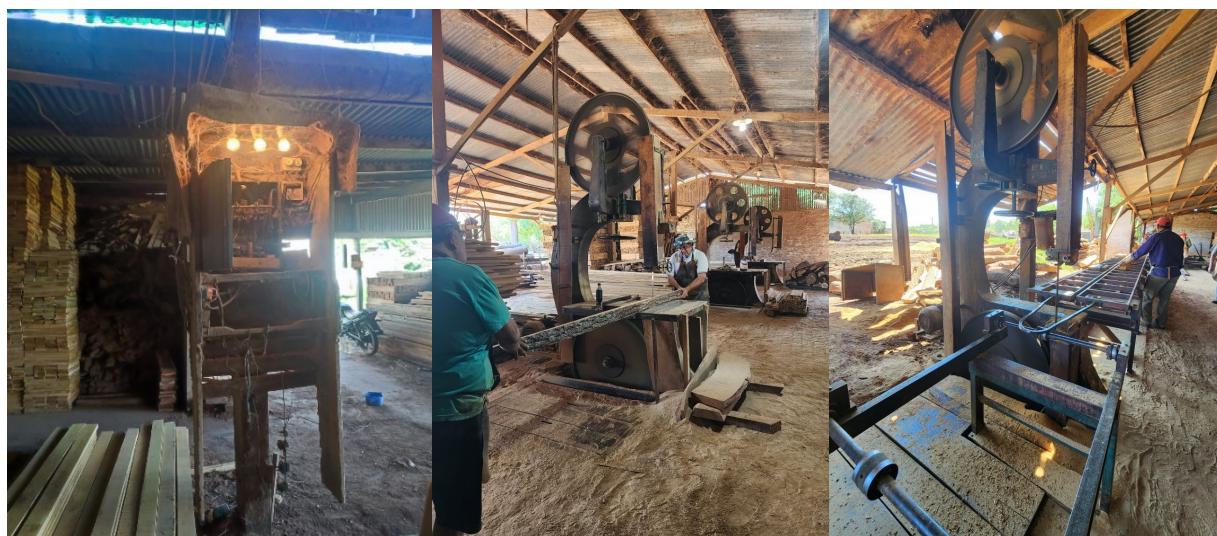
Figura 1.1.1 Imágenes de algunos de los tableros eléctricos y equipos electromecánicos que fueron analizados, ubicados en el predio perteneciente a la empresa Carpintería Ibáñez.

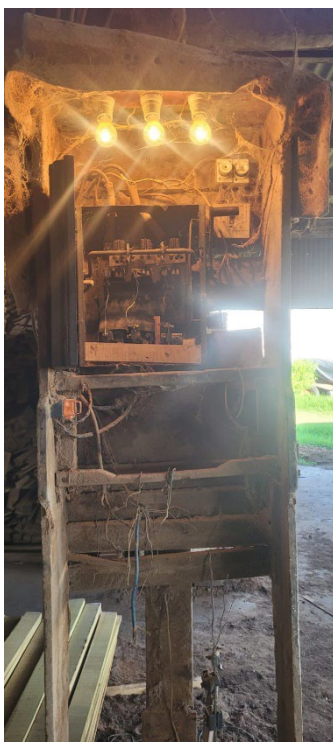
Figura 2.2.1.1 Tablero general de baja tensión (TGBT) ubicado en el patio de máquina que distribuye hacia líneas de producción.

El tablero general de baja tensión (TGBT) ubicado en el patio de máquina está en condiciones generales muy malas, es muy precario y antiguo, sin protecciones en acrílico tanto en las bornas de distribución como en las uniones de los terminales en la termomagnética principal. No respeta ni cumple con ninguna norma eléctrica. No se advierte la presencia de un banco de capacitores para la corrección del factor de potencia. Tampoco se observa una nomenclatura de identificación clara sobre las llaves termomagnéticas secundarias. Si bien el tablero general de baja tensión se encuentra ubicado en una zona a la cual le ingresa luz del día no posee una iluminación adecuada, que permita realizar trabajos en horarios nocturnos.

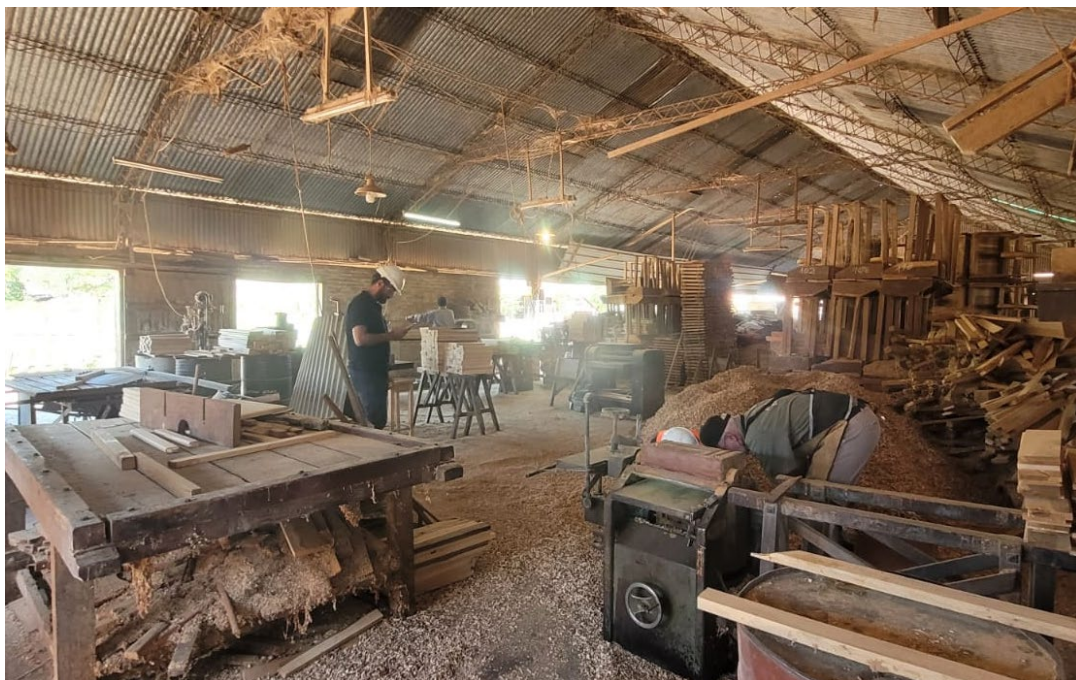
1. No existe orden y limpieza.

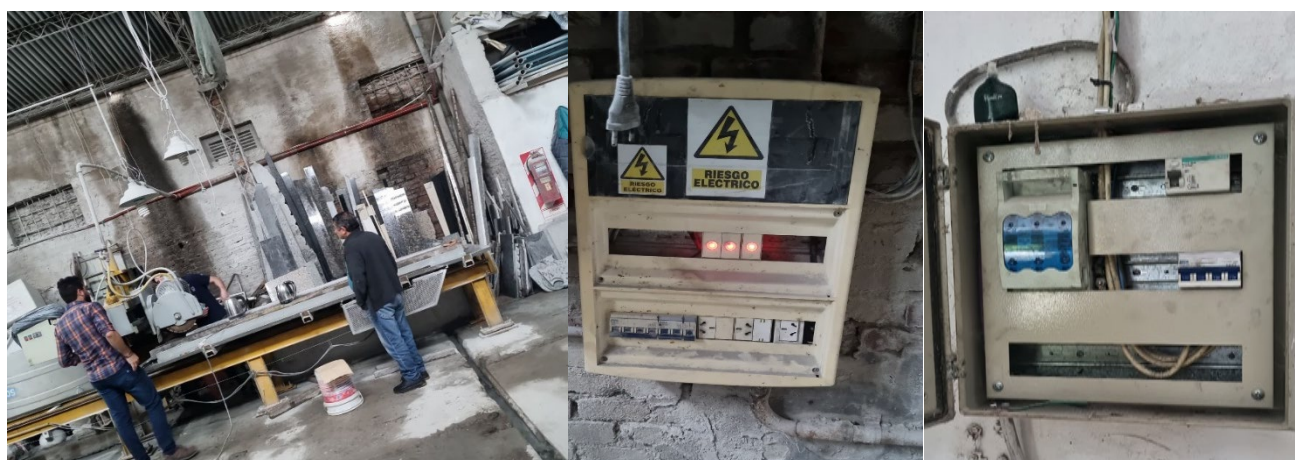
Figura 1.1.1 Imágenes de algunos de los tableros eléctricos y equipos electromecánicos que fueron analizados, ubicados en el predio perteneciente a la empresa Andrés Medina Mármoles S.R.L

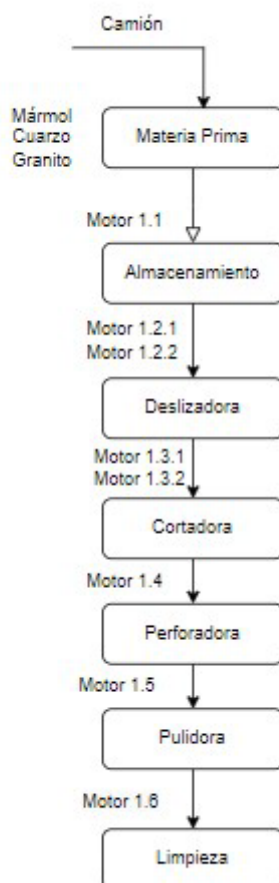
Figura 2.1.1 Árbol de proceso, perteneciente a la empresa Andrés Medina Mármoles S.R.L.

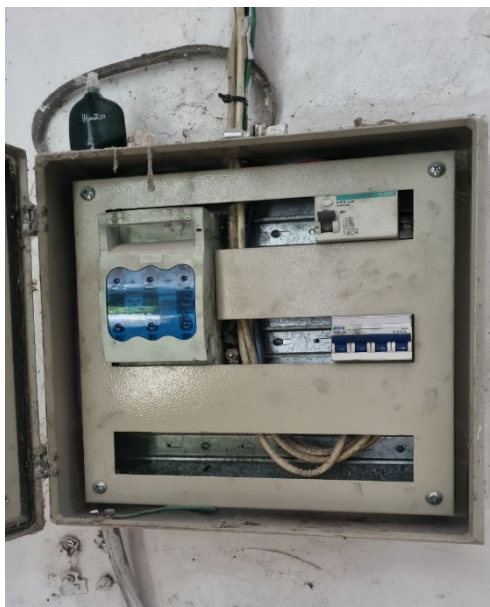
al público. En cuanto al estado del TGBT se observó que el estado general regular, no funcionan las luces testigos de fase, no posee señalización clara y adecuada. existen desviaciones de construcción, material no apropiado para uso.

Figura 1.2.1.1 Tablero general de baja tensión (TGBT) ubicado en el depósito que distribuye hacia la línea de producción y el local comercial.

Tampoco se observa una nomenclatura de identificación clara sobre las llaves termomagnéticas secundarias. Si bien el tablero general de baja tensión se encuentra ubicado en una zona a la cual le ingresa luz del día no posee una iluminación adecuada, que permita realizar trabajos en horarios nocturnos.

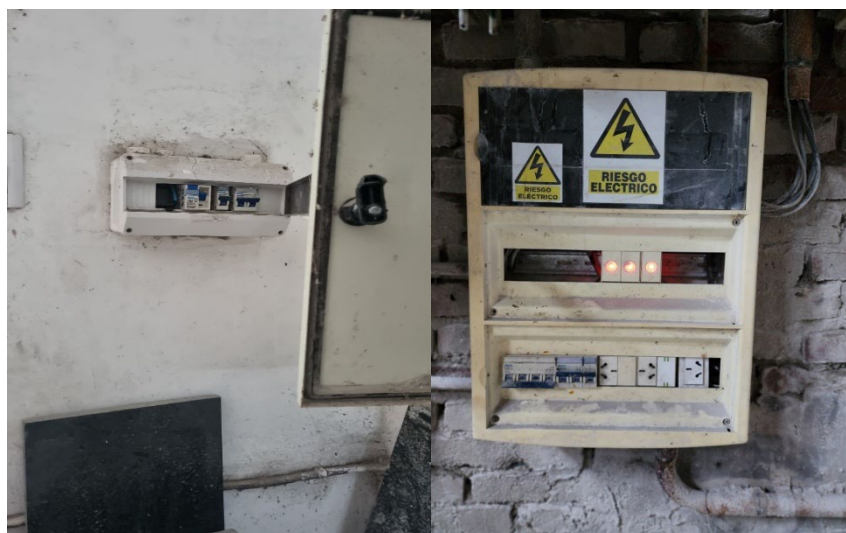
Figura 1.2.1.2 (Izquierda) Tablero principal de la zona de administración y oficinas. (Derecha) Tablero de distribución secundario hacia zona de producción.

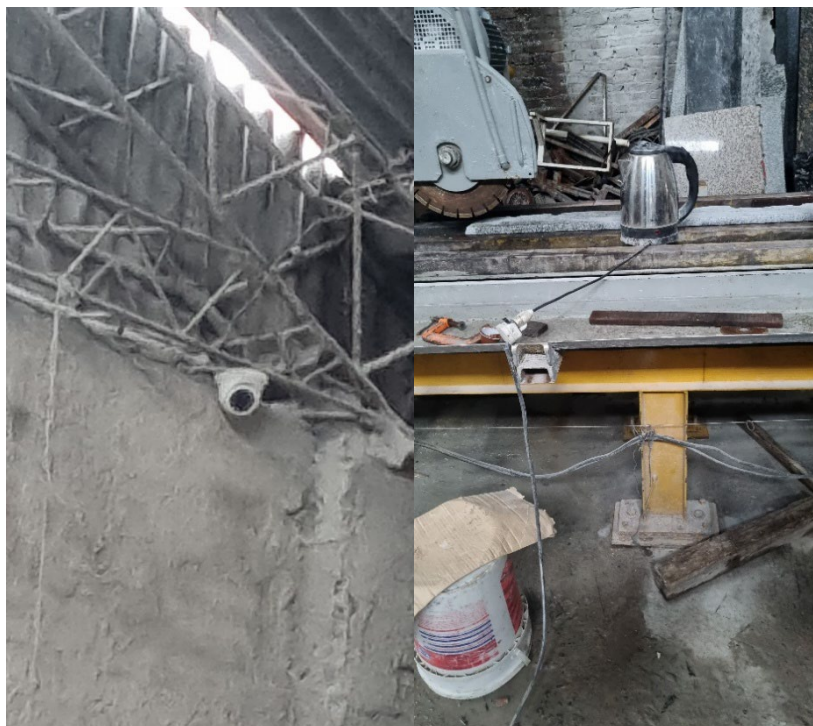
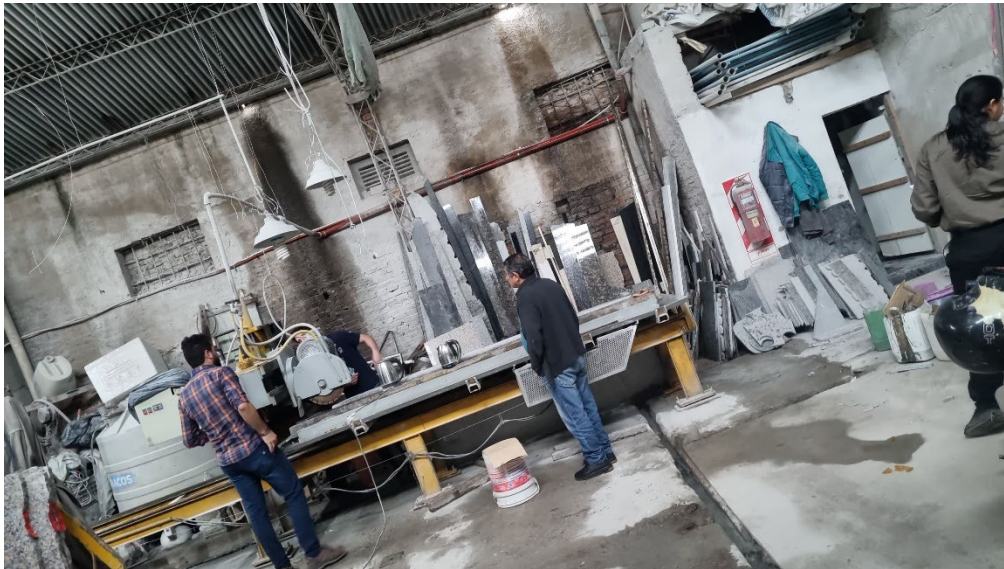
Se observó que la cubierta de techo tenía filtraciones de agua de lluvia, no solo porque el día de la visita las condiciones del tiempo eran de lluvias intensas sino también por las marcas en las paredes. Las canaletas internas presentaban, además, averías al sistema de desagüe pluvial.

Recomendaciones: Se recomienda la organización y limpieza del lugar de trabajo, materiales que ya no se usan y no son reutilizables se deben tirar. Colocar cartelera que indique el sector o área de trabajo. Sectorizar la zona de producción con productos terminados respecto del proceso. Refaccionar toda la cubierta de techo, no solo por las roturas sino también por el tiempo de construcción que tiene el lugar.

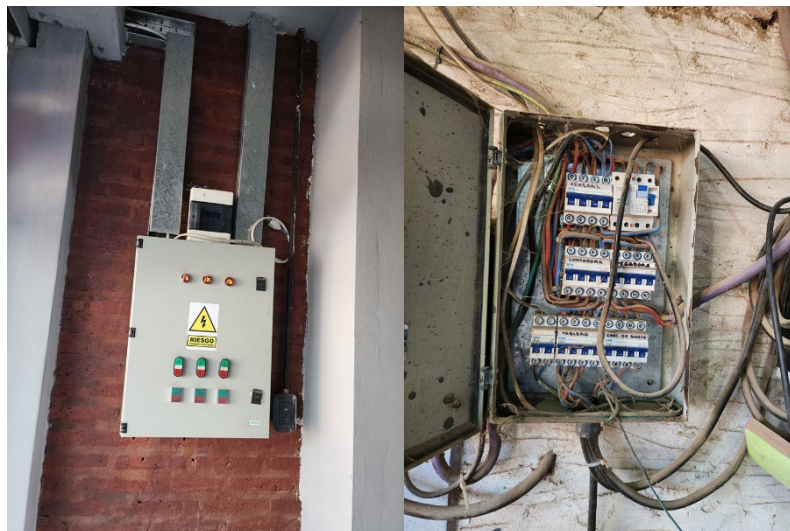
Del TGBT, directamente aguas abajo se encuentra el tablero principal de la zona de administración y oficinas; este tablero aloja los elementos para la distribución hacia los sectores de iluminación y potencia de las oficinas (Figura 2.2.1.2). Existen desviaciones de construcción, material no apropiado para uso, aislamiento de cables sin colores normativos y aislamiento de cables en riesgo al pasar por perforaciones sin protección mecánica.

Como se observa en la Figura 2.2.1.2, el estado general del tablero principal es bueno,.

Figura 2.2.1.2 (Izquierda) Tablero principal de la zona de administración y oficinas. (Derecha) Tablero de distribución secundario hacia zona de carpinterías.

El tablero de distribución secundario presenta las mismas características que el tablero general. la distribución de neutro no posee protección, las borneras no poseen protecciones, los conductores presentan empalmes provisorios y en estado irregular, no funcionan las luces testigos de fase, no posee señalización clara y adecuada. Existen desviaciones de construcción, material no apropiado para uso, aislamiento de cables sin colores normativos y aislamiento de cables en riesgo al pasar por perforaciones sin protección mecánica, no está correctamente señalizado y no se respetan los códigos de colores para los conductores.

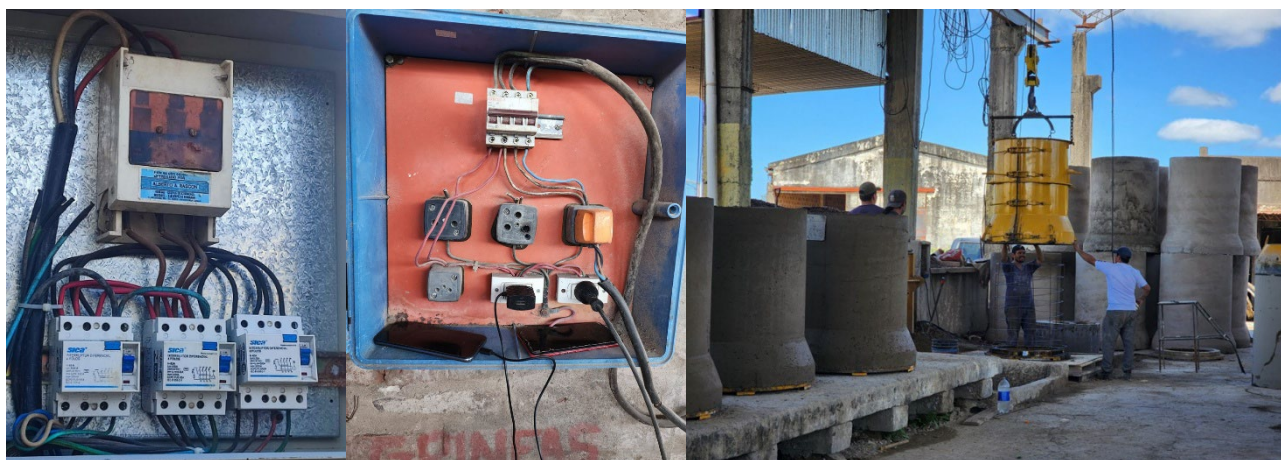
El muestreo se realizó con el fin de poder cuantificar valor medio de la potencia activa, reactiva y aparente en servicio, que emerge de los componentes que integran al sistema productivo (Figura 1.1.1) y que se encuentran emplazados en la planta industrial de la firma.

Figura 1.1.1 Imágenes de algunos de los tableros eléctricos y equipos electromecánicos que fueron analizados, ubicados en el predio perteneciente a la empresa Formolit.

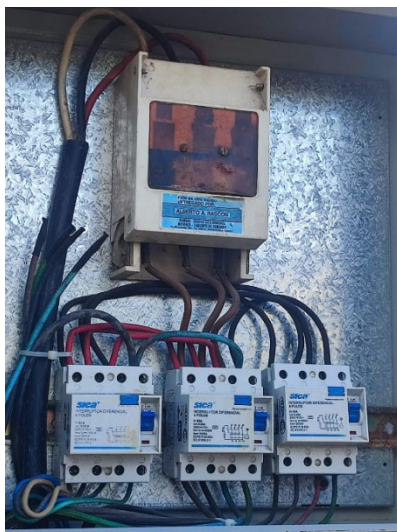
Figura 2.2.1.1

La derivación principal hacia el tablero general de distribución (Figura 2.2.1.1), se realiza a un patio máquina que se encuentra ubicado en la zona lindera a la línea. De este tablero general se distribuye hacia la línea de producción y el depósito. Todas las líneas incluyen la iluminación de la misma.

Figura 1.2.1.1 Tablero general de baja tensión (TGBT) ubicado en el patio de máquina que distribuye hacia líneas de producción.

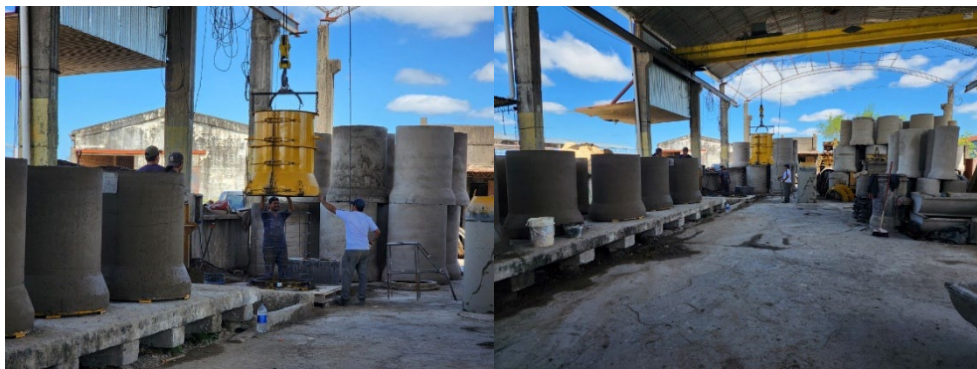
Observaciones: Se puede observar que hay productos incompatibles entre sí, no hay un ordenamiento de los materiales, tampoco una sectorización de estos, en el sector de producción se encontraban acopiados productos terminados.

Además, se observó presencia de polvo en las máquinas que quedan de la producción.

Recomendaciones: Se recomienda la organización y limpieza del lugar de trabajo, materiales que ya no se usan y no son reutilizables se deben tirar. Colocar cartelería que indique el sector o área de trabajo. Sectorizar la zona de producción con productos terminados respecto del proceso.

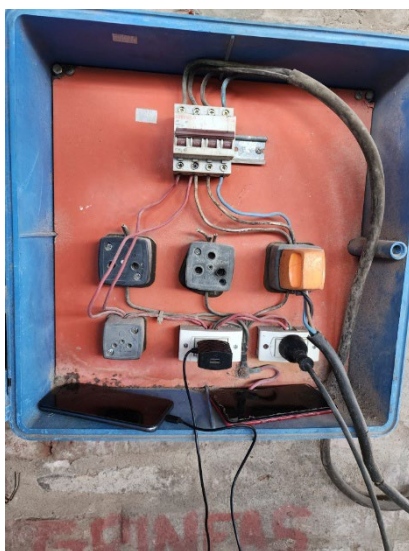
Observaciones: El tablero principal de bajada se debe mejorar la contención de los conductores. Se debe comprobar mediante mediciones las puestas a tierra de las instalaciones. Se observó instalaciones eléctricas precarias, que se debe ajustar a la normativa vigente.

Recomendaciones: Colocar una contratapa al tablero de bajadas principales de manera de mitigar el contacto directo con los conductores de media tensión, colocar cartelería sobre distancias de trabajo y solo puede manipular personal autorizado con los EPP pertinentes. Realizar las mediciones correspondientes según la Ley y decretos antes mencionada y realizar la prueba manual de interruptores diferenciales cada 30 días.

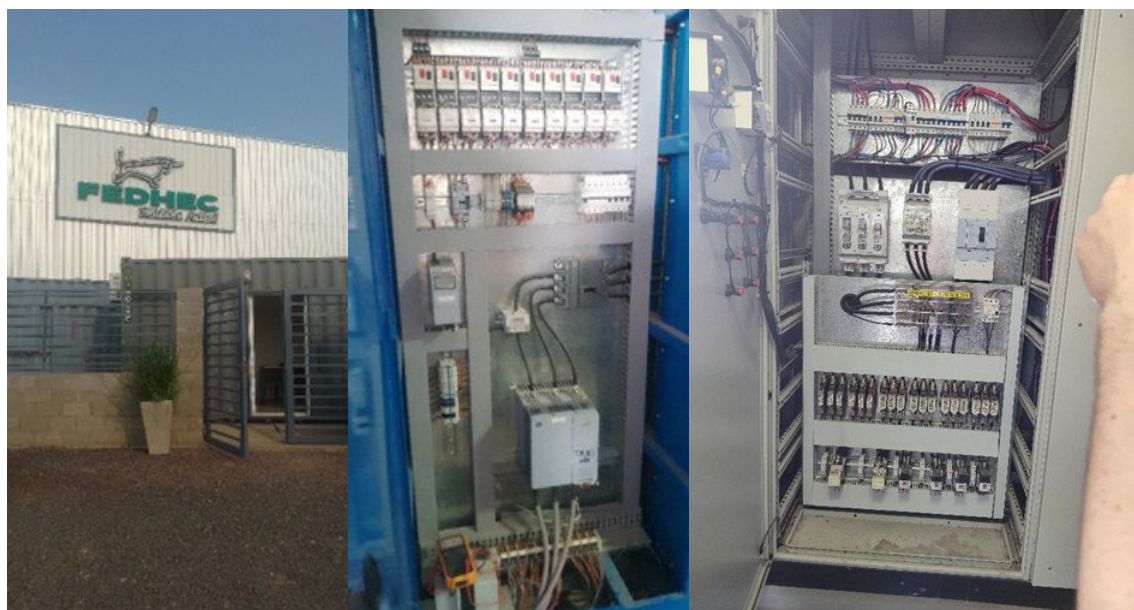
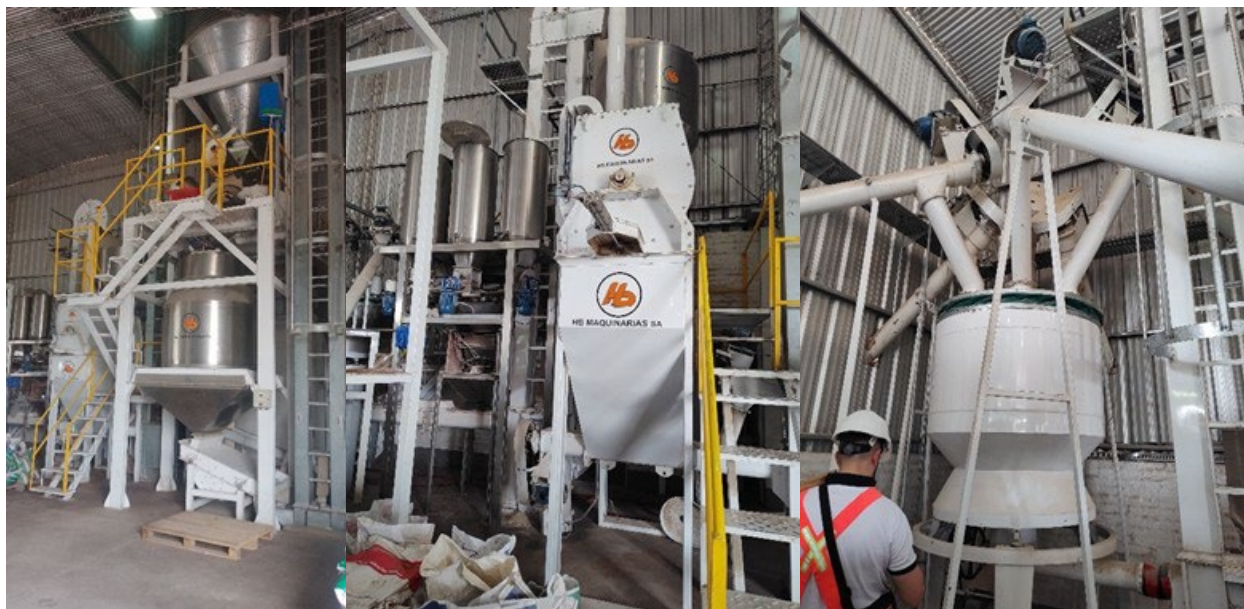
El muestreo se realizó con el fin de poder cuantificar valor medio de la potencia activa, reactiva y aparente en servicio, que emerge de los componentes que integran al sistema productivo (Figura 1) y que se encuentran emplazados en la planta industrial de la firma.

Figura 1.1.1 Imágenes de algunos de los tableros eléctricos y equipos electromecánicos que fueron analizados, ubicados en el predio perteneciente a la empresa FedHec S.A.

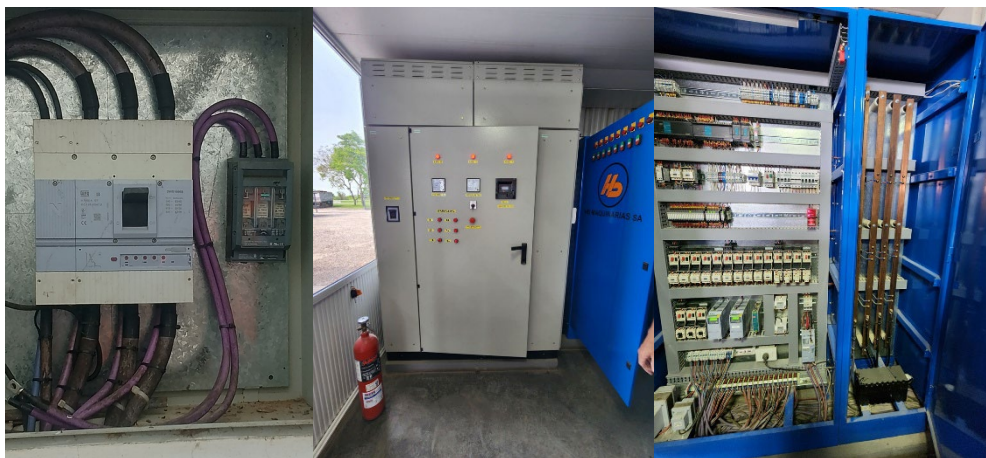
Figura 2.2.1.1 (Izq) Tablero general de baja tensión (TGBT) ubicado en el muro exterior del predio y que distribuye hacia la planta y servicios auxiliares. (Med y Der) Tablero Principal de Baja Tensión ubicado en la oficina de producción.

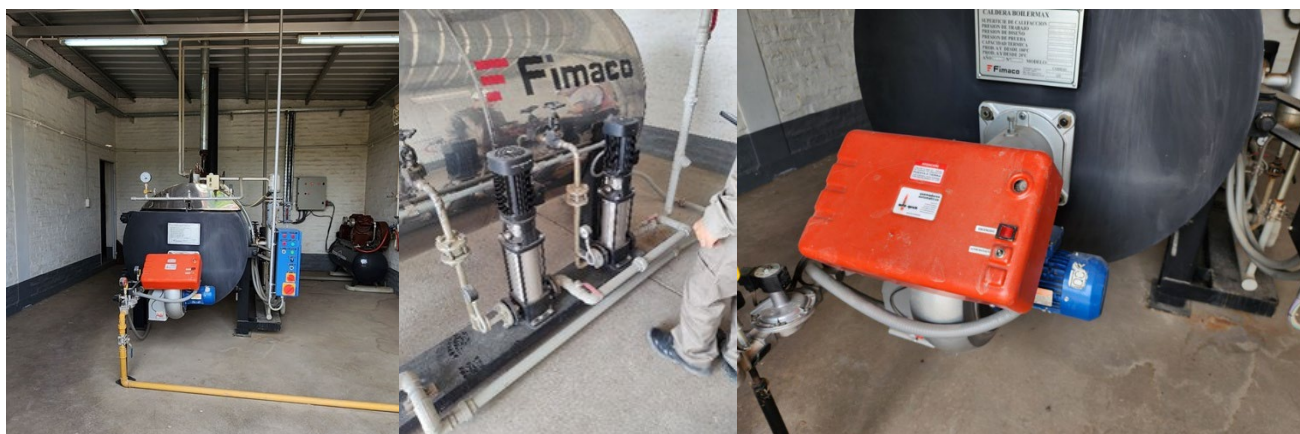
Figura 2.2.1.2 Patio de caldera donde se encuentra emplazada una caldera de vapor marca Fimaco.

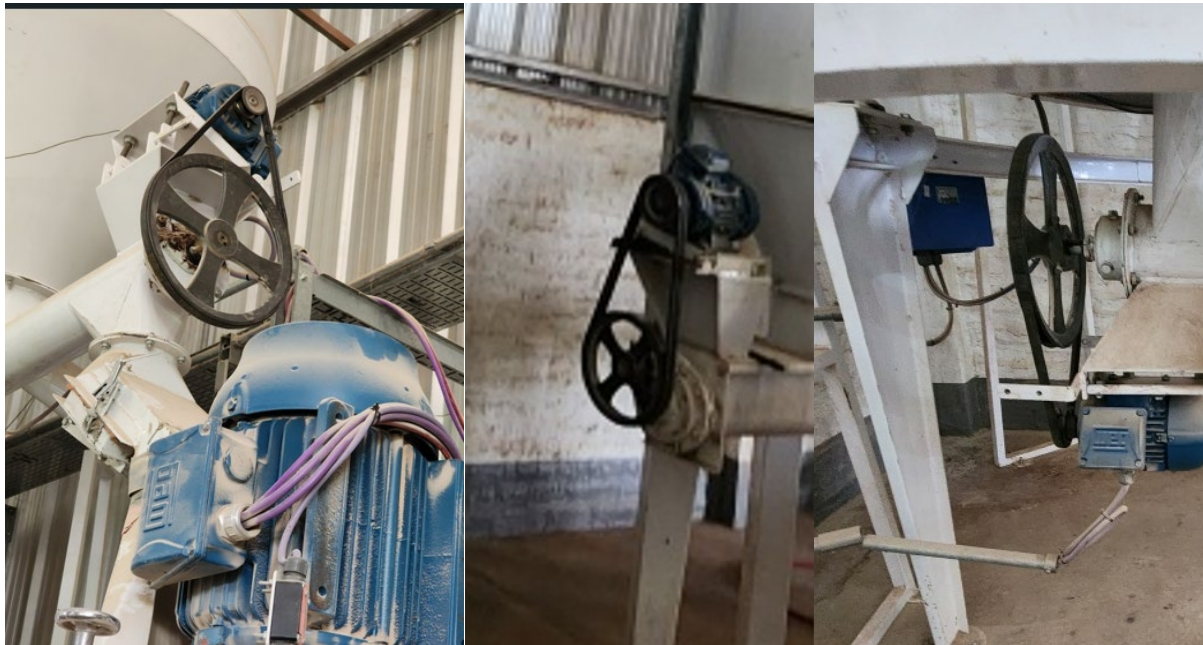
Se observó que algunas máquinas, no tienen las protecciones correspondientes, por lo tanto, existe riesgos de atrapamientos que pueden provocar accidentes.

Los motores que originen riesgos serán aislados prohibiéndose el acceso del personal ajeno a su servicio. Cuando estén conectados mediante transmisiones mecánicas a otras máquinas y herramientas situadas en distintos locales, el arranque y la detención de los mismos se efectuará previo aviso o señal convenida. Asimismo, deberán estar provistos de interruptores a distancia, para que en caso de emergencia se pueda detener el motor desde un lugar seguro. Cuando se empleen palancas para hacer girar los volantes de los motores, tal operación se efectuará desde la periferia a través de la ranura de resguardo de que obligatoriamente estarán provistos. Los vástagos, émbolos, varillas, manivelas u otros elementos móviles que sean accesibles al trabajador por la estructura de las máquinas, se protegerán o aislarán adecuadamente.

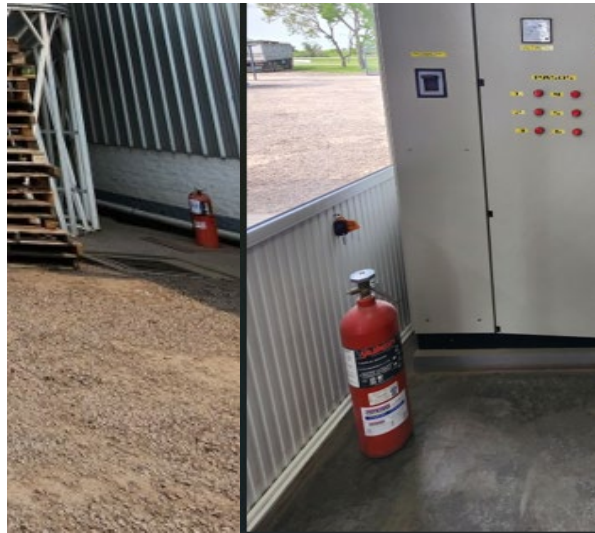
Observaciones: No hay señalización de salidas de emergencia, rutas de evacuación con flechas de color verde, tampoco se observó la presencia de planos de evacuación. Los extintores deben estar sujetos a la pared por medio de un soporte con su señalización correspondiente.

Recomendaciones: colocar en todas las salidas cartelería reflectiva que contenga “SALIDA DE EMERGENCIA”, de color verde, colocar mínimo un matafuego en cada local de la clase que resulte del cálculo de la carga de fuego (ANEXO VII); colocar el extintor dentro de su demarcación correspondiente, en el cual la base debe estar a 0.70 metros del nivel de piso.

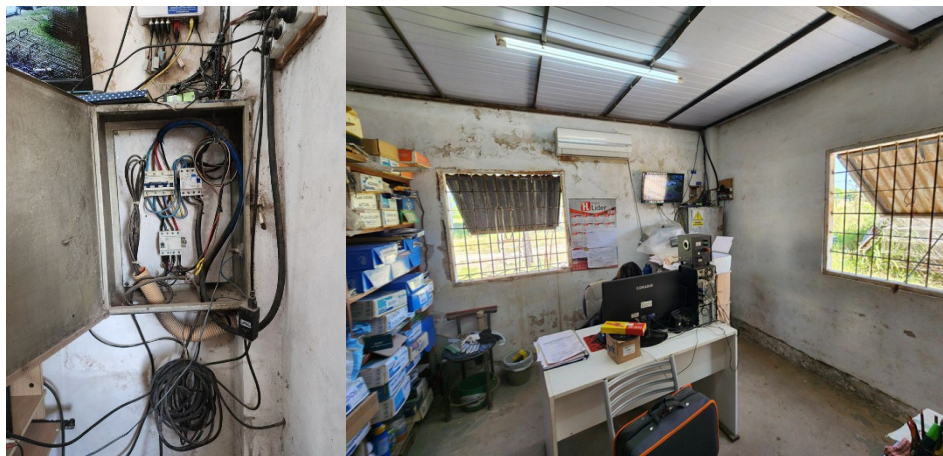
Figura 1.2.1.1 Tablero general de baja tensión (TGBT) ubicado en la oficina que distribuye hacia todas las líneas y el depósito.

El tablero general de baja tensión (TGBT) está ubicado dentro de la oficina de la empresa, está en condiciones generales malas, sin protecciones en acrílico tanto en las borneras de distribución como en las uniones de los terminales en la termomagnética principal. No se advierte la presencia de un banco de capacitores para la corrección del factor de potencia, tampoco se observa una nomenclatura de identificación clara sobre las llaves termomagnéticas secundarias, además de estar en un lugar que no es el adecuado.
