REGISTRO DE LOS BIENES DEL PATRIMONIO CULTURAL INMUEBLE DE LA PROVINCIA DE LA RIOJA

INFORME FINAL

ASOCIACION AMIGOS DEL MUSEO FOLKLORICO

LA RIOJA, DICIEMBRE 2012

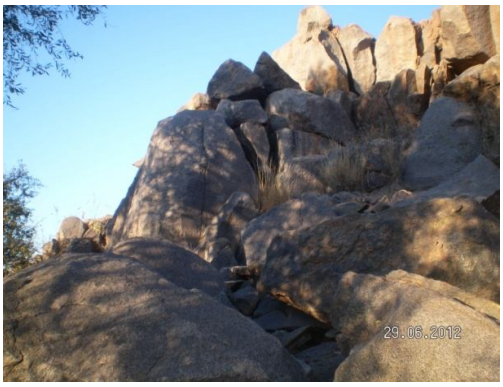
Foto 1: diversas formas se representaron en este gran bloque

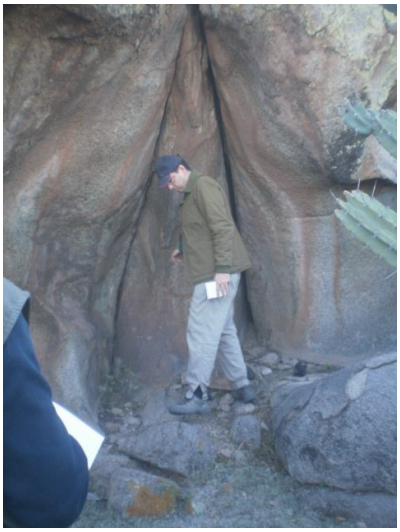
Foto 2: bloques de granito de los alrededores

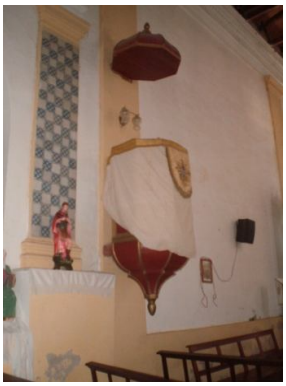
Foto 2: alta mayor

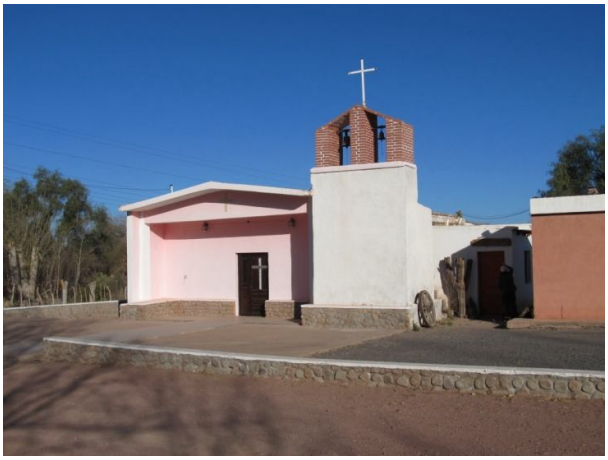
Foto 1: vista del frente del templo de la Virgen del Rosario

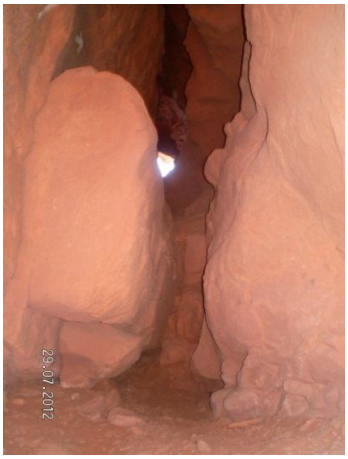
Foto 1: la cueva del Chacho vista de frente

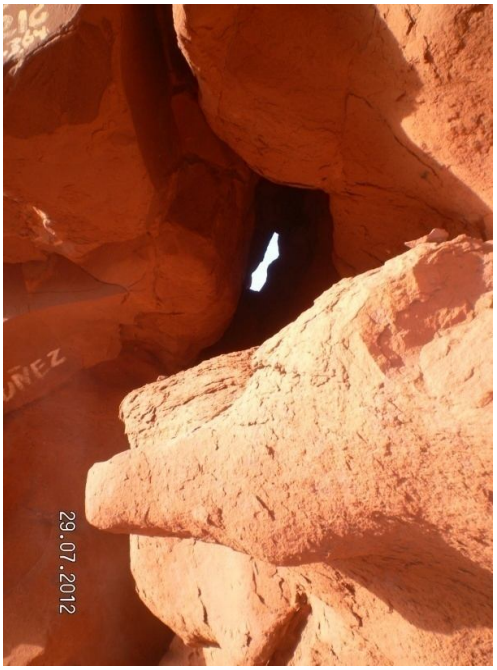
Foto 2: parte de la cueva que serviría de escondite

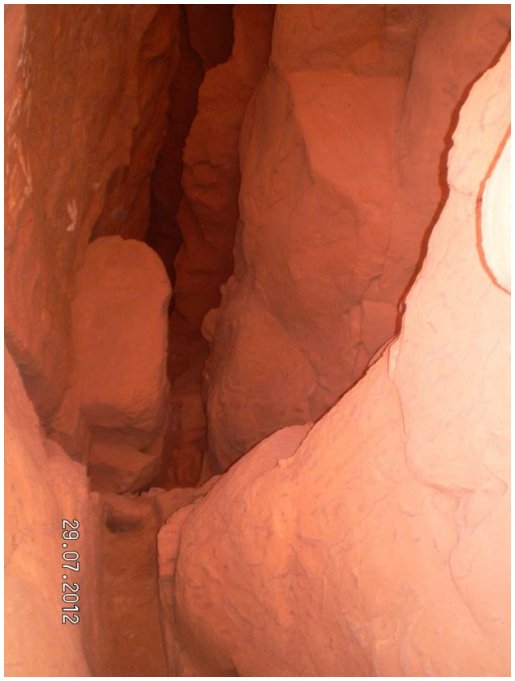
Foto 3: vista de los bloque que une a lo alto del mogote

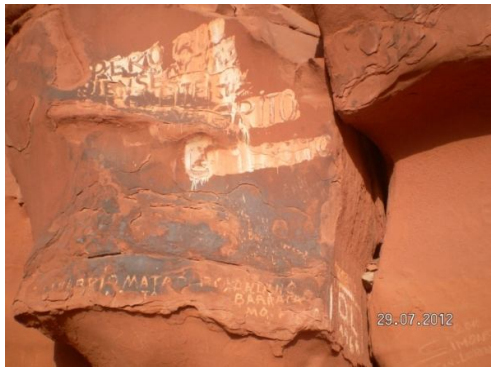
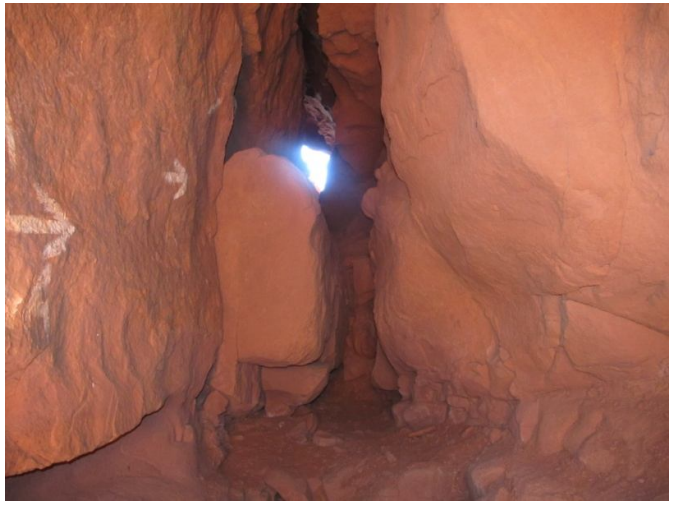
5 5 5	2 2 2	**D-** Cueva del Chacho. Areniscas con meteorización y erosión diferencial **A- Leiva Alicia** **B-** 5-2- - PICT 0040 - **D-** Rocas con barniz deterioradas por escrituras **A- Leiva Alicia** **B-** 5-2- - PICT 0040 - **D-** Rocas fracturadas y bloques caídos **A- Liliana Ocampo** **B-** 5-2- - IMG 5002 - **D-** Vista parte superior Cueva del Chacho

Sitio histórico emblemático de la región. Cuenta la leyenda que el caudillo riojanoVicente Ángel Peñaloza, el Chacho, se refugió en esta cueva despistando a susperseguidores. La cueva se encuentra con alto grado de deterioro, a lo largo delos años los grafitti se han ido superponiendo en sus paredes dando comoresultado un significativo impacto visual. Además la alta frecuencia de visitantesal lugar genera una gran cantidad de deshechos

La existencia de planos de debilidad relacionados con la estratificación, fracturación y diaclasamiento, combinados con los procesos de meteorización y erosión diferencial, han dado origen a la cueva que constituye el bien, pero además, son los responsables de procesos gravitacionales que afectan el frente.

Desde el punto de vista ambiental, el bien está expuesto a procesos naturales de meteorización, erosión hídrica y eólica. Presenta riesgo gravitacional (Zona sísmica 2 –Peligrosidad sísmica moderada). Se considera importante el diseño y seguimiento de un adecuado plan de manejo, a fin de evitar el deterioro del bien por actividades antrópicas. Se denota una importante valoración del bien por parte de la Cooperativa "El Chacho Peñaloza" y los pobladores de Los Colorados.

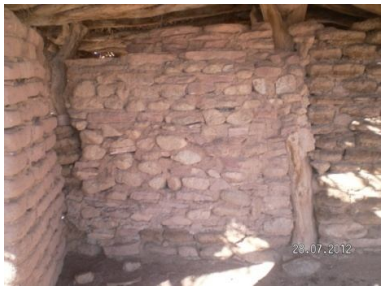
Templo de San Antonio de Padua

Paredes de bloques de areniscas y tonalitas con horcones	**Paredes y techo con materiales de la zona**
