EROSION POR CARCAVAS

EN LOS BAÑADOS

Erosión por cárcavas en los bañados de la Cuenca del Río Salado en la Provincia de Santiago del Estero.

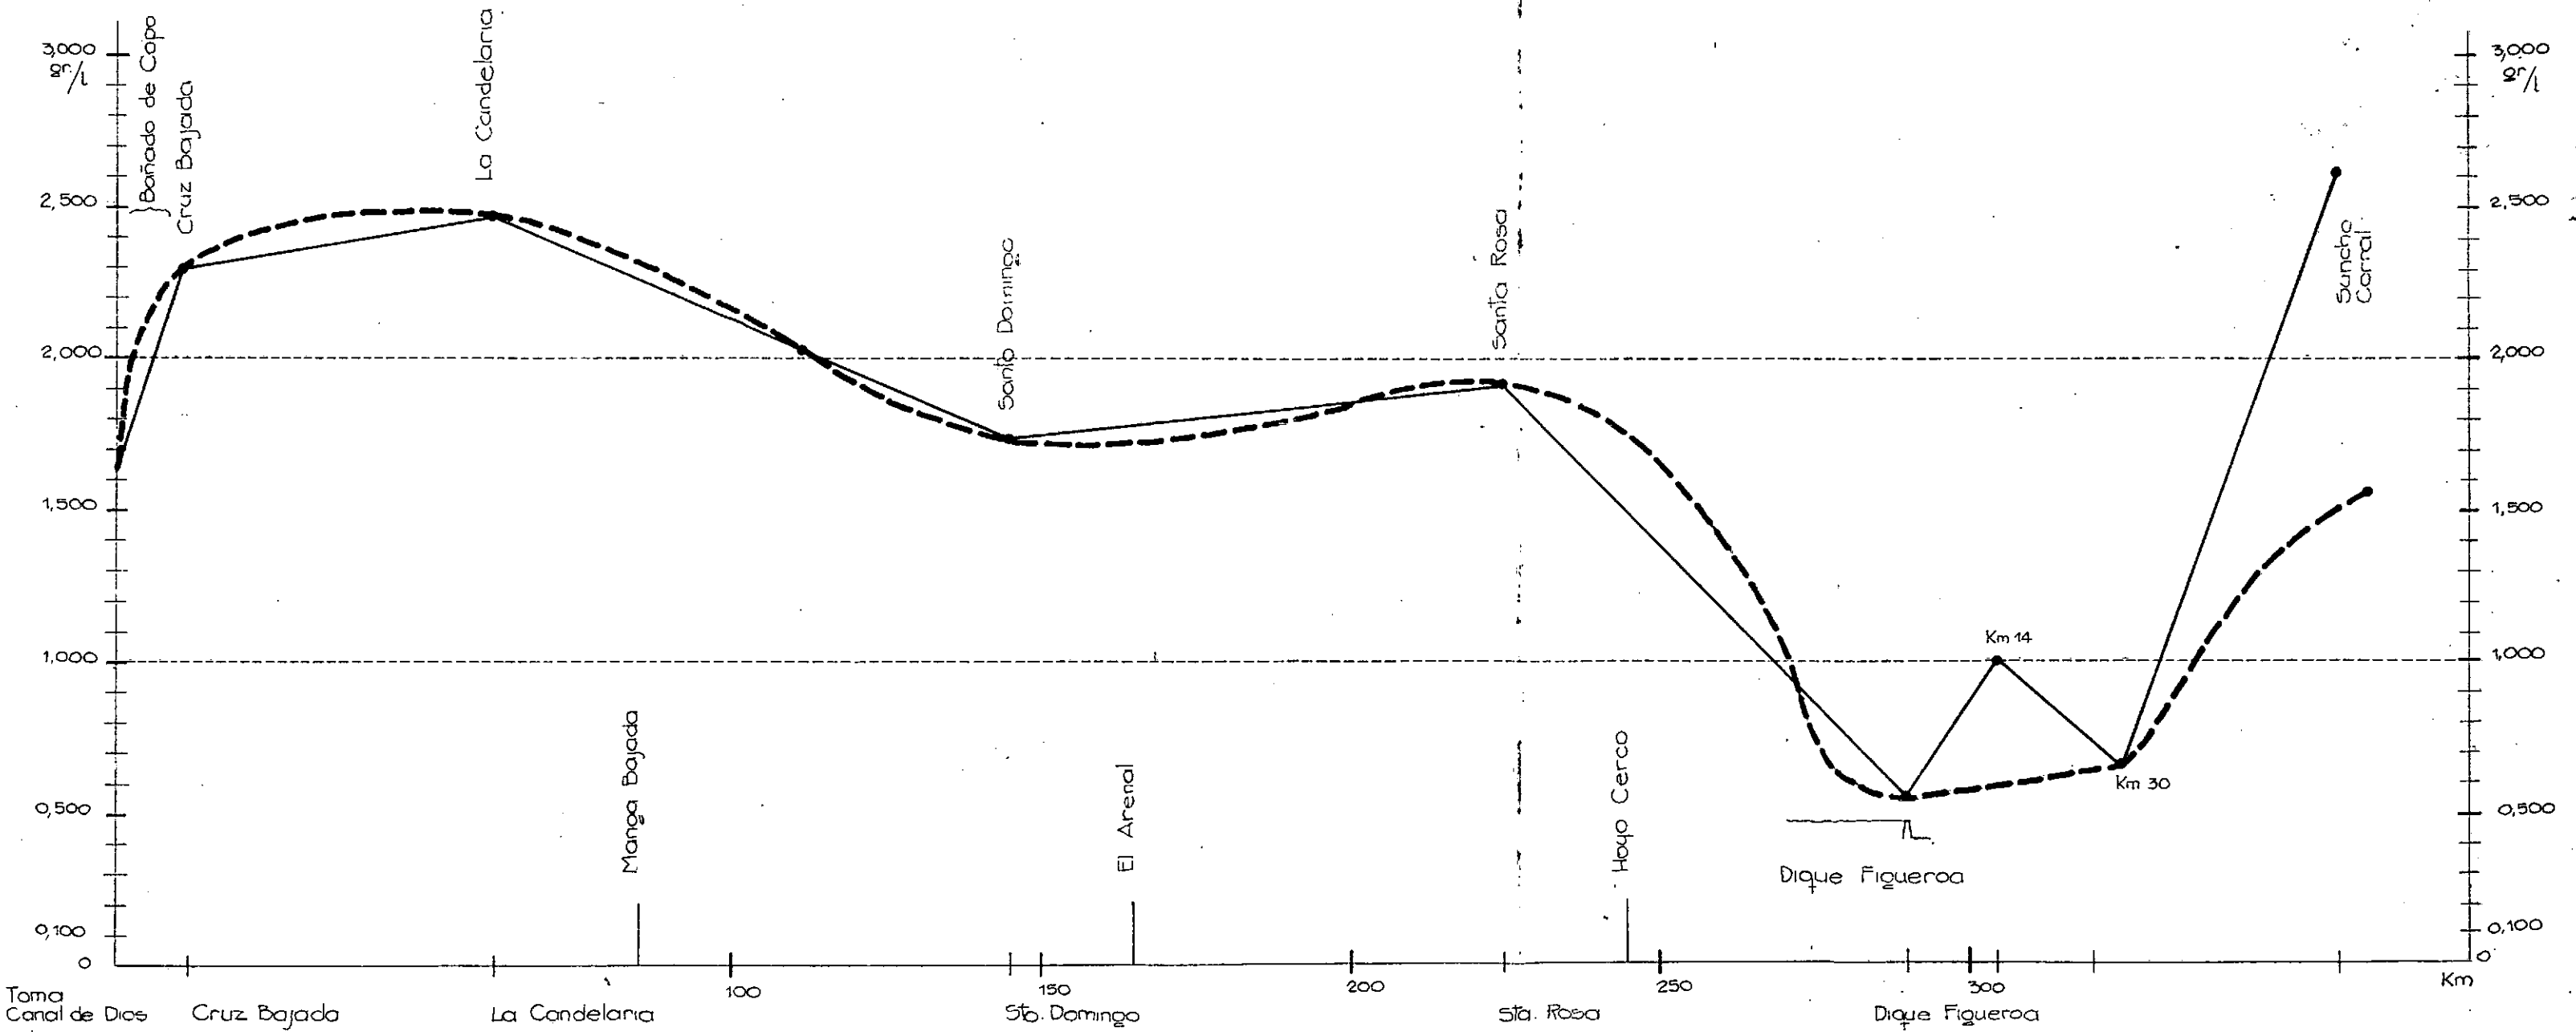
3.9
FIGURA Nº 4

La profundización de este cauce, junto / al derrame regulado del Río Juramento, / ha hecho que en los últimos años el baña- / do no sea inundado. En la Figura N° 4 se observa como actualmente el río se recar- / ga de sólidos en Copo, desciende brusca- / mente el nivel de los mismos al norte de

- Muestreo realizado el día 16-6-83
- Caudal del día medido en la estación de aforo "El Arenal" - 38,47 m³/seg.
