CONSEJO FEDERAL DE INVERSIONES

SISTEMA HIDROVIAL 290-S Y 291-S

**OBSERVACIONES DEL FUNCIONAMIENTO
DE LAS OBRAS EN INUNDACIÓN**

Noviembre 1996

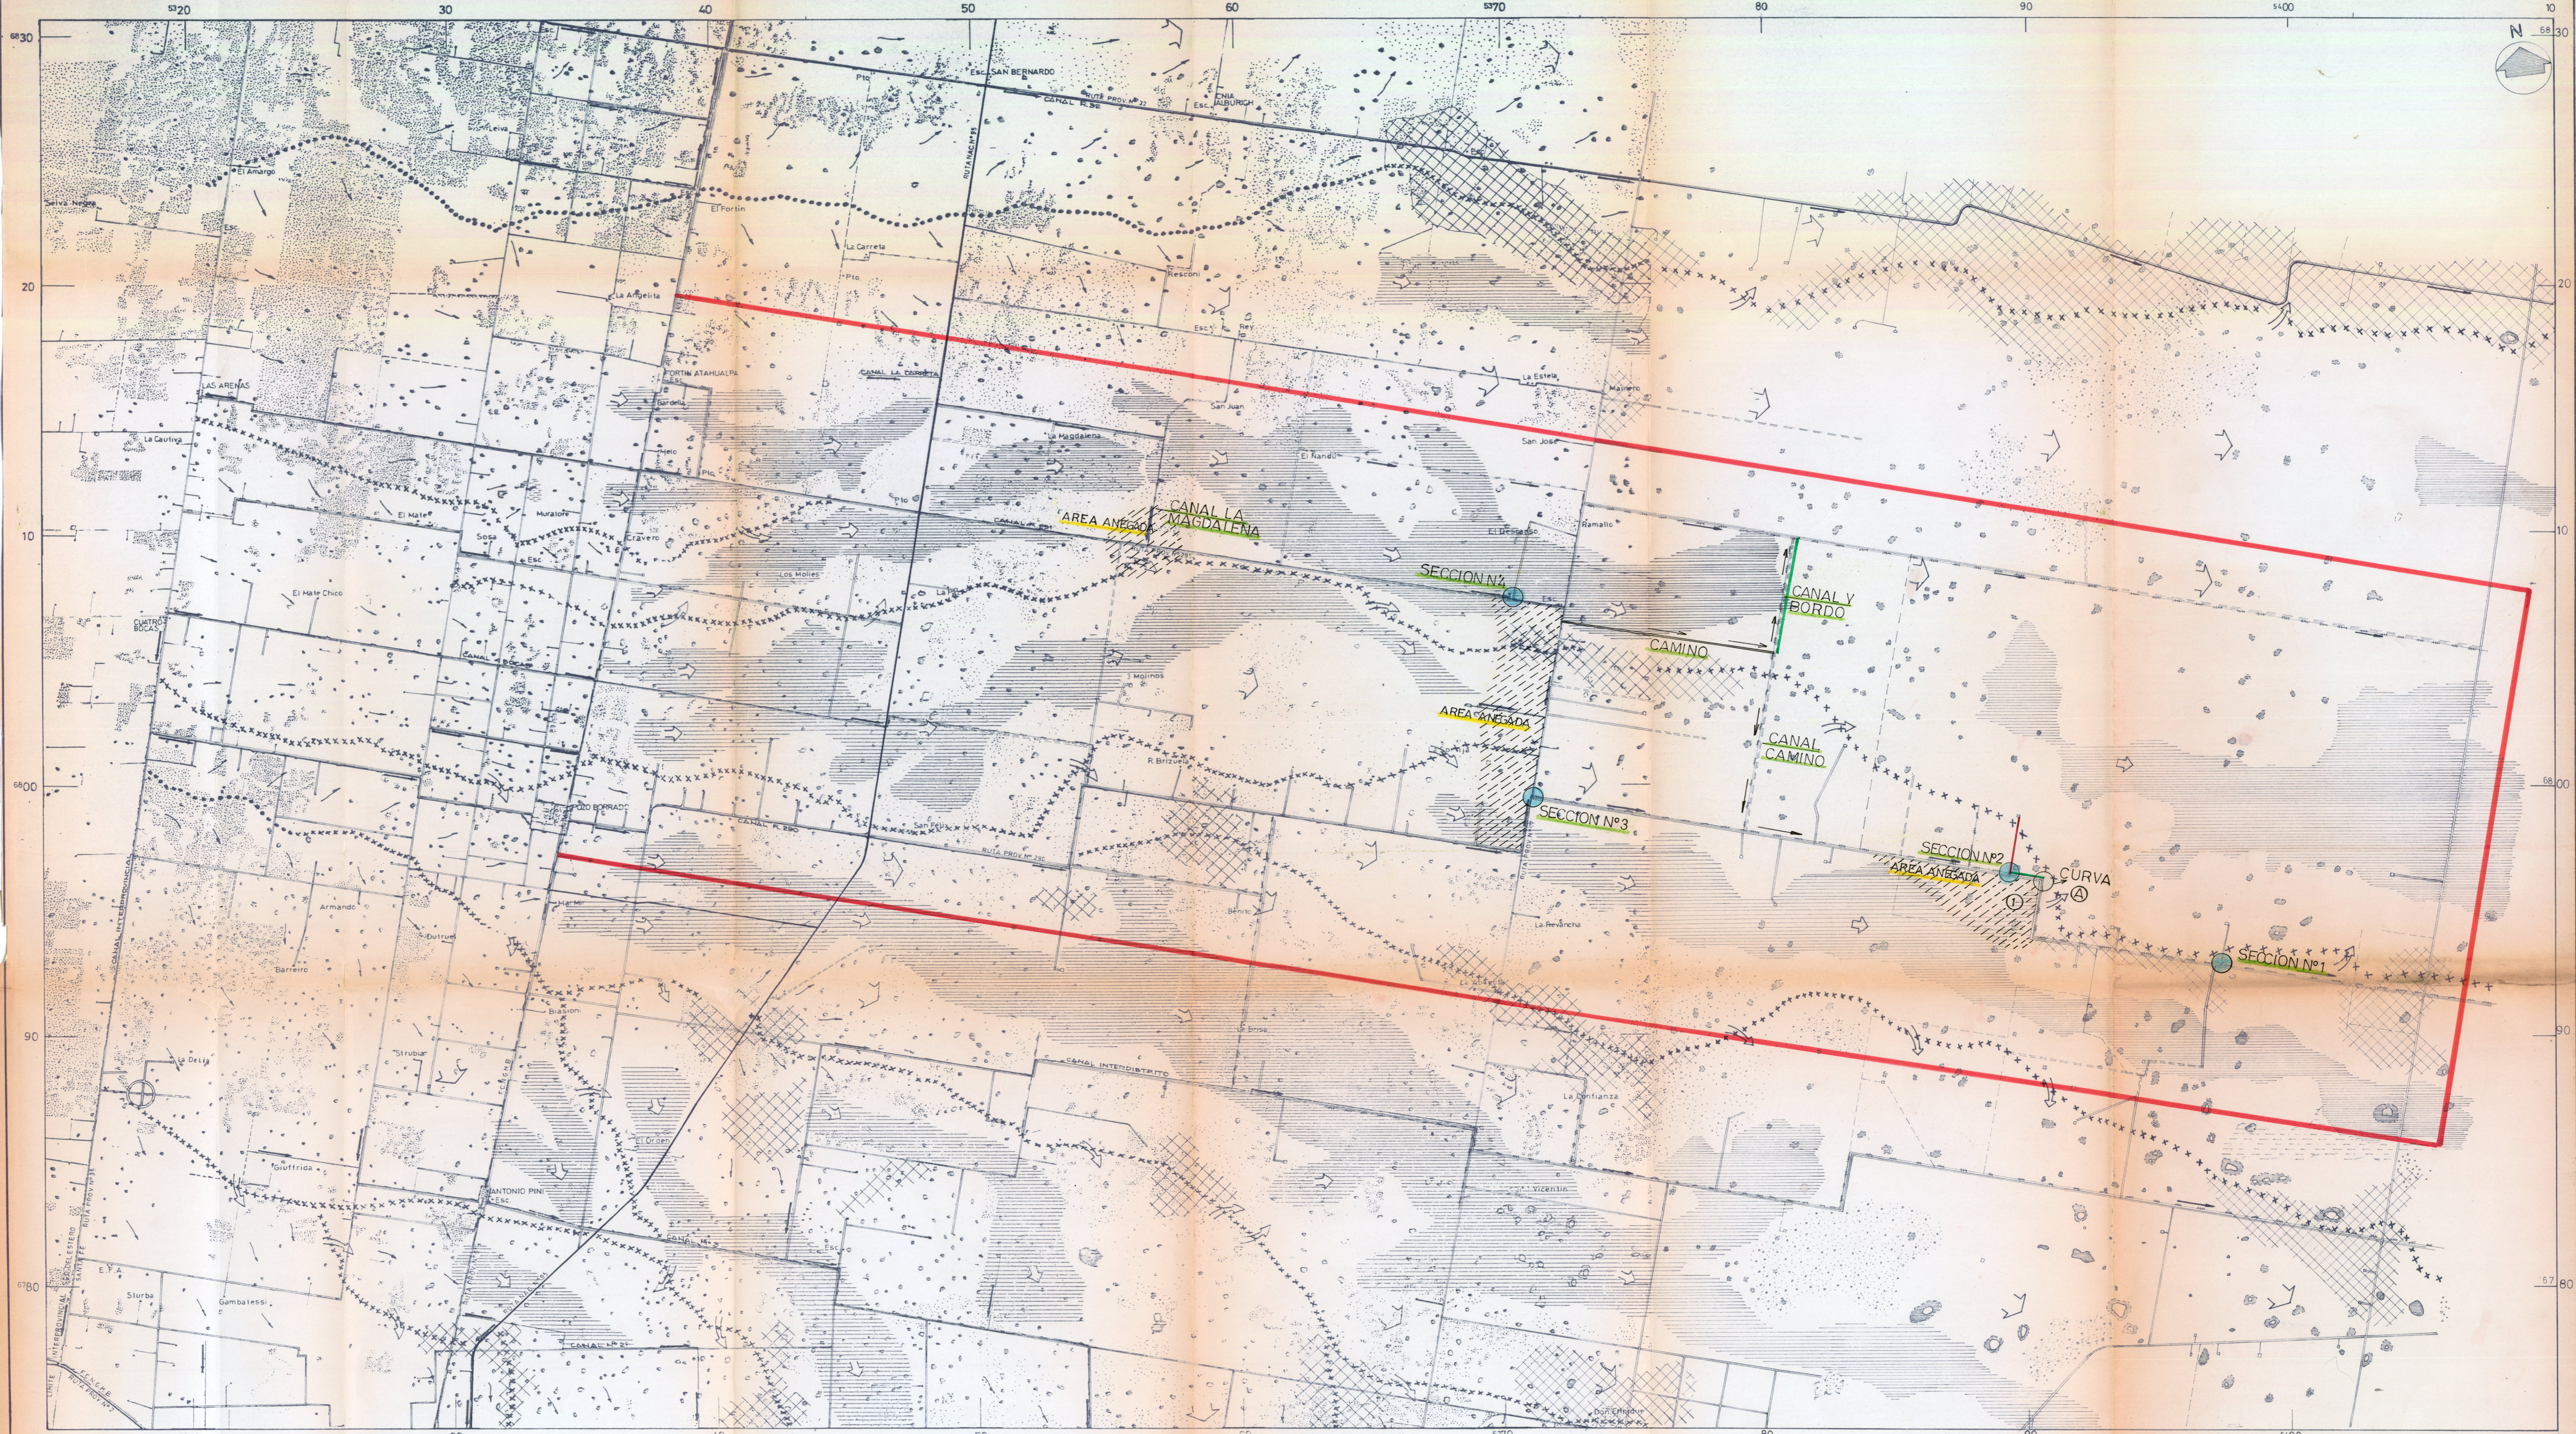
En el plano adjunto se pueden observar las secciones aforadas y demás detalles que a continuación se describe.

El día martes 12/11/96, el canal 291-s , en su intersección con la Ruta Nac. N° 95, se encontró trabajando en su capacidad máxima. Los campos aledaños en la zona norte inundados y al sur encharcados por secciones.

La parte más afectada y muy localizada era en la desembocadura del canal Las Carretas - La Magdalena en el canal 291 donde se observó un espejo de agua muy importante del lado Norte de la Ruta N° 291-s.

En la sección N° 4 entrada al establecimiento El Descanso, se efectuó un aforo que arrojó un caudal igual a $1,2 \text{ m}^3/\text{s}$.
