**C**ONVENIO  
CONSEJO FEDERAL DE INVERSIONES  
PROVINCIA DE SANTA FE

**PROGRAMA DE DESARROLLO  
AGROPECUARIO PARA LA REGIÓN  
DE BAJOS SUBMERIDIONALES**

**ASISTENCIA A LOS COMITÉ DE CUENCA**

ABRIL 2003

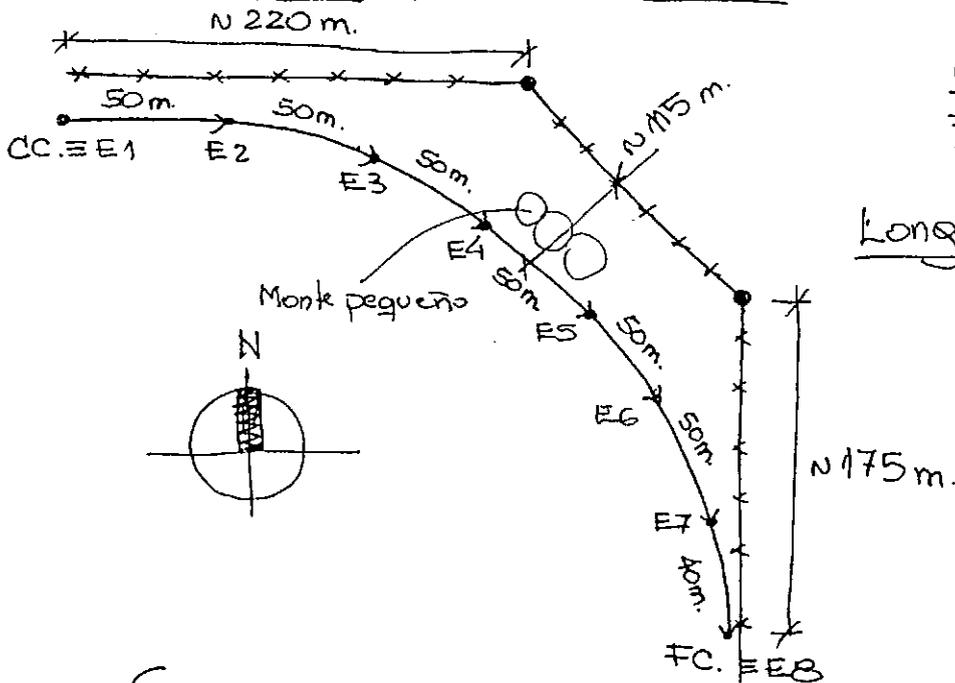
REPLANTEO de CURVA NORTE:

*Hasta la fecha tanto la denominada curva norte como la curva sur del citado canal son a 90 ° y provocan un comportamiento deficiente de la obra.*

Longitud de curva: 340m.

- { CORTE POR DEBAJO del T.N : 2.20 m.
- { ANCHO BOCA : 600 m.
- { ANCHO FONDO : 200 m.

Las estacas no están numeradas.

Se recomienda iniciar los trabajos de manera urgente debido a que es posible que el ganado dentro del campo destruya el replanteo nuevamente.

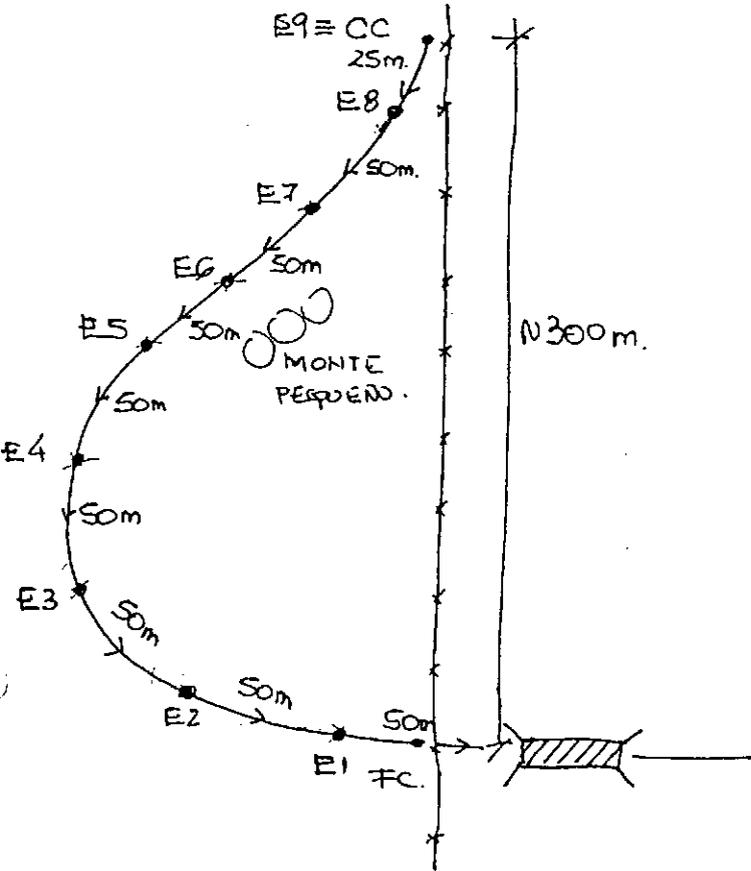
# REPLANTEO de CURVA SUR :

Longitud de curva: 425 m.

- CORTE : 2.20 m.
- ANCHO BOCA : 6.00 m.
- ANCHO BASE : 2.00 m

• Desde estaca E1 a la alcantarilla el corte debe ser de 2.00 m.
