GOBIERNO DE LA PROVINCIA DE ENTRE RÍOS  
CONSEJO FEDERAL DE INVERSIONES

**“DIAGNÓSTICO DE RECURSOS FÍSICOS EN SALUD.  
REGIÓN CENTRO - NORTE”**

GOBIERNO DE LA PROVINCIA DE ENTRE RÍOS  
MINISTERIO DE SALUD Y ACCIÓN SOCIAL

**PARANÁ (PROVINCIA DE ENTRE RÍOS), DICIEMBRE DE 2005.**

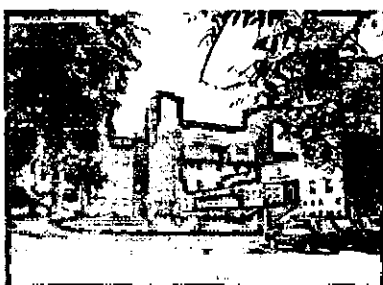
Edificio principal. Sector  
de ingreso principal
