GOBIERNO DE LA PROVINCIA DE ENTRE RÍOS
CONSEJO FEDERAL DE INVERSIONES

INFORME FINAL:
“DIAGNÓSTICO DE RECURSOS FÍSICOS EN SALUD.
REGIÓN CENTRO - NORTE”

INSTITUCIONES SOLICITANTES:
GOBIERNO DE LA PROVINCIA DE ENTRE RÍOS
MINISTERIO DE SALUD Y ACCIÓN SOCIAL

PARANÁ (PROVINCIA DE ENTRE RÍOS), DICIEMBRE DE 2005.

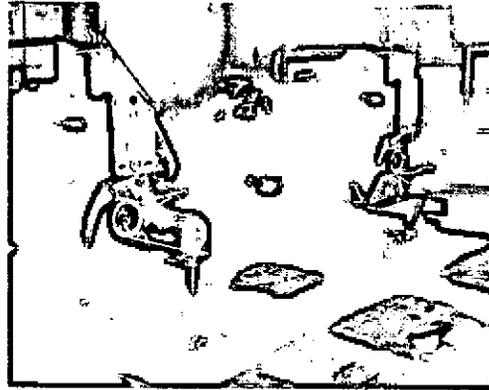
El grupo consiste en 2 (dos) generadores de 75 KVA, con motores diesel que generan energía trifásica, los cuales fueron instalados al momento de la construcción del hospital. De los dos motores existentes, sólo uno funciona, mientras que el segundo se encuentra dado de baja.

Grupos Electrógenos

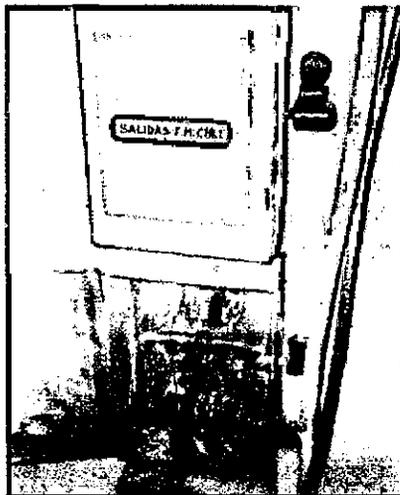
Esta distribución original que posee el hospital ha sido alterada –por diferentes motivos- en el transcurso de los años. Actualmente resulta imposible poder establecer cuál es el esquema real de distribución de energía en los diferentes sectores. Esto puede observarse en el tablero principal, en donde abundan cajas destruidas con fusibles explotados, así como también conexiones puente entre distintos circuitos sin indicaciones, entre otros ejemplos.

Caja con protecciones
destruidas

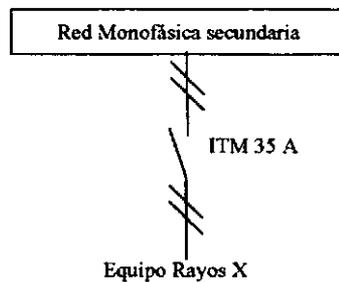
Radiología

El estado de la instalación interna es buena en la guardia, laboratorio, odontología; regular en consultorios externos, ecografía, internación de mujeres, internación de varones, radiología, partos y maternidad, y mala en internación de pediatría.

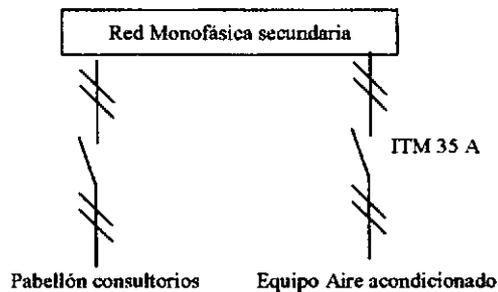
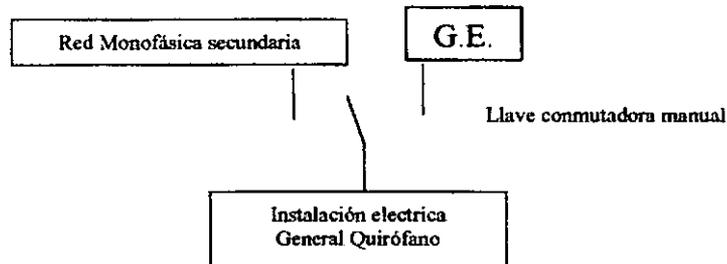
Quirófano

Como exponíamos anteriormente, en todo el tendido eléctrico del edificio no se encontraron tableros secundarios pospuestos, ni interruptores diferenciales.

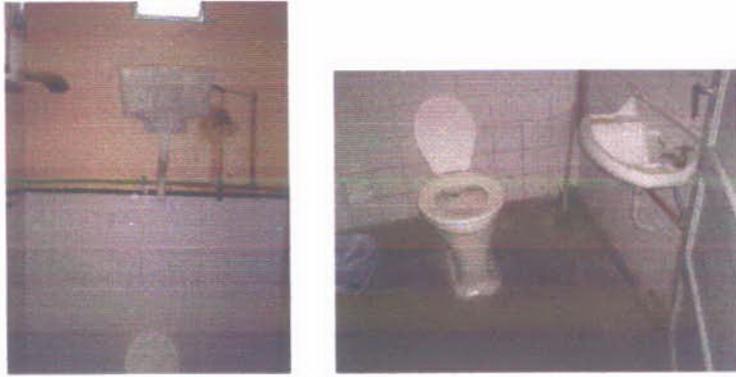
Sanitarios

- Los locales húmedos (baños, lavadero, cocina) presentan derrames desde los depósitos de agua de instalación precaria y en general extremadamente antigua.
- En algunos sectores, las instalaciones han sido reparadas o reemplazadas por caños de polipropileno al exterior, los cuales se hallan en condiciones precarias.
- En todas las habitaciones de internación, las duchas se resuelven con instalaciones precarias de calefones eléctricos, sin medidas de aislamiento y por ende, con el consecuente riesgo para el paciente.
- Las instalaciones cloacales presentan tramos obstruidos, por ejemplo el correspondiente al baño de la farmacia, motivo por el cual algunos locales están relegados a otros usos.
- Algunos sectores presentan mayor grado de deterioro, incluso aquellos que aún están en etapa de construcción: depósito y farmacia.

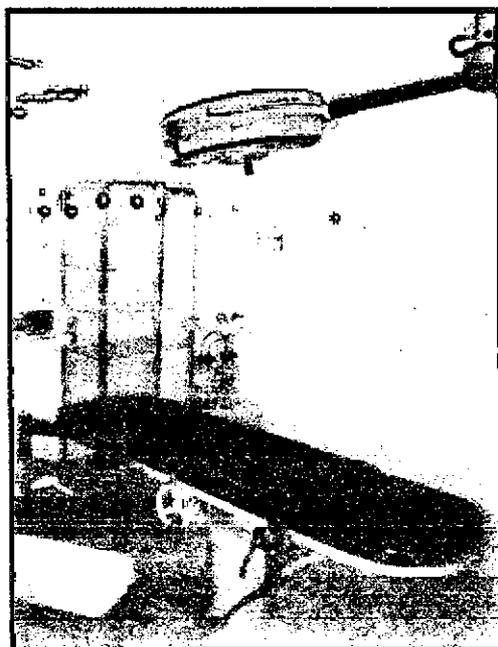
Quirófano

Por otra parte, la sala de cirugía se observa en buen estado, con una lámpara scialítica también en buen estado de conservación. De acuerdo a las entrevistas realizadas, en esta sala no se realizan cirugías desde hace aproximadamente dos años, aparentemente por falta de profesionales. Es por ello que tanto la sala como el equipamiento no se utilizan desde esa época.

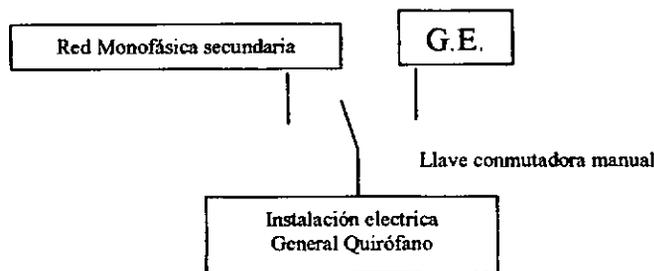
Diagrama 5: Llave de conmutación en quirófano

La acometida se encuentra en el ingreso lateral del hospital y es trifásica. El tablero principal se encuentra dispuesto en el pasillo de ingreso al nosocomio. En general, la instalación es relativamente nueva. La distribución interna para los distintos sectores es embutida y monofásica, incluida la instalación para el funcionamiento del equipo de Rayos X, tanto en Radiología como en el Quirófano. Además, el edificio posee un grupo electrógeno, que se utiliza únicamente para alimentar el quirófano.

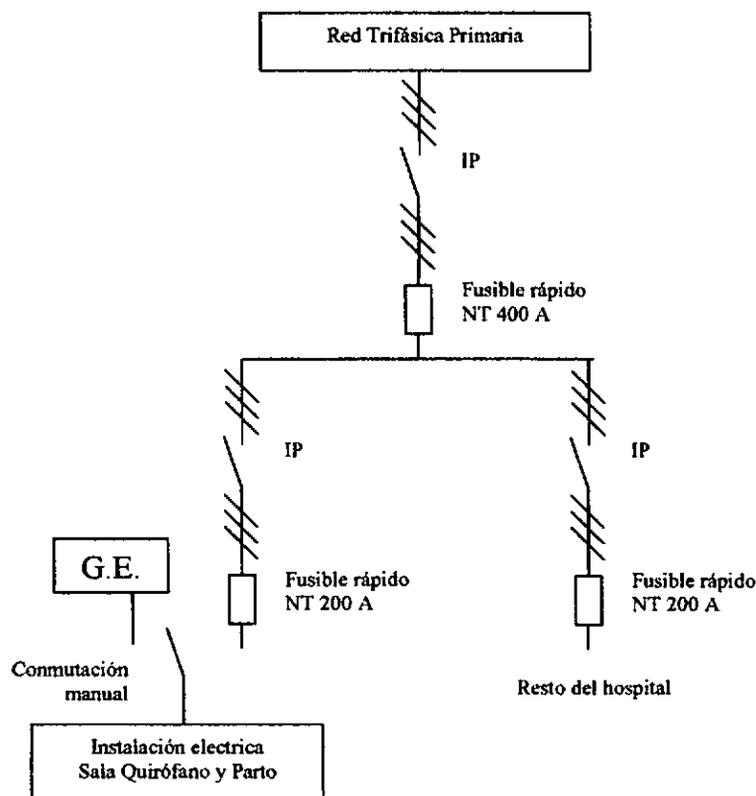
Diagrama 1: Tablero principal

La bajada principal al hospital se encuentra ubicada sobre la avenida de acceso a la ciudad, cercana al ingreso de las ambulancias al edificio, y la acometida del mismo es trifásica. El tablero existente en el muro de bajada de la red no pudo ser relevado por hallarse cerrado. De esta entrada y por vía subterránea, sale un cable trifásico directamente al tablero principal del edificio, el que se instala dentro de una de las salas del pabellón de servicio. El cable de conexión es nuevo; se procedió a su recambio en función de que el que estaba en uso se cortó. Este nuevo cable entra a la sala mencionada por la ventana y se conecta al tablero principal (Diagrama 1) a través de una conexión totalmente precaria, y por ende peligrosa, ya que el cable trifásico no posee otro montaje que el de los conectores del interruptor principal.

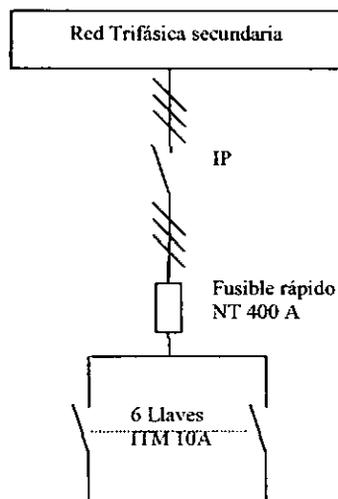
Ala Internación y Salas de quirófano y parto

Tanto el aire acondicionado del quirófano como el de la sala de partos, se observan conectados por medio de un cable instalado muy precariamente en forma aérea. Dentro de un cable canal que va hacia el hall de ingreso, aquel cable se empalma con otro. Lo mismo ocurre con la iluminación del campo quirúrgico, y un tomacorriente monofásico para el Equipo de RX.

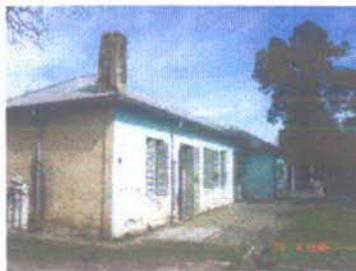
Internación-obstetricia
(Ver conducto de humo por hogar a leña)

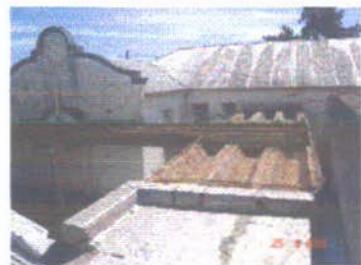
Vista de las conexiones externas desde la cubierta de techos

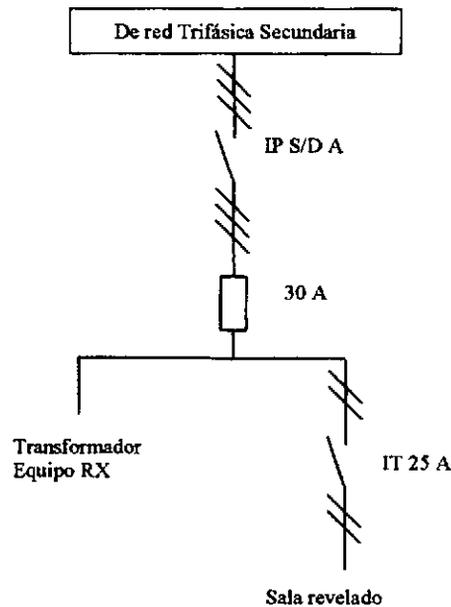
Diagrama 2: Sala de Radiología.

El tablero se encuentra en mal estado.

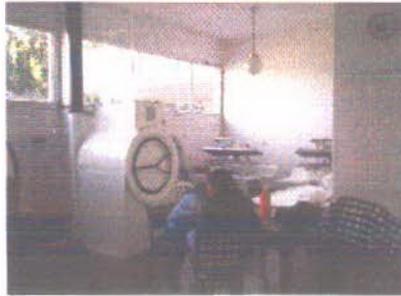
Estado general
del lavadero

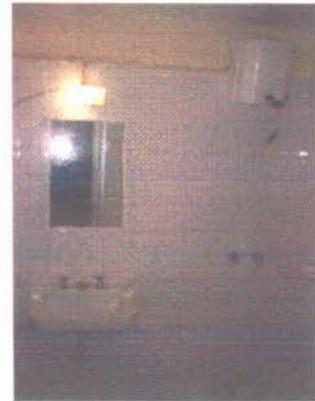
- En los baños se repiten las siguientes patologías: humedades en paredes, pérdida de agua en instalaciones de desagüe, provisión de agua y falta de accesorios. Esta situación se agrava en un baño de internación de mujeres donde los cables de electricidad están a la vista, sin la protección adecuada.
- Existen manchas de humedad por deterioro de instalaciones de agua y pérdida de agua en desagües. Esta situación se evidencia en los sectores de internación, habitaciones de residentes, obstetricia - partos y habitación de

Calefón eléctrico
en internación

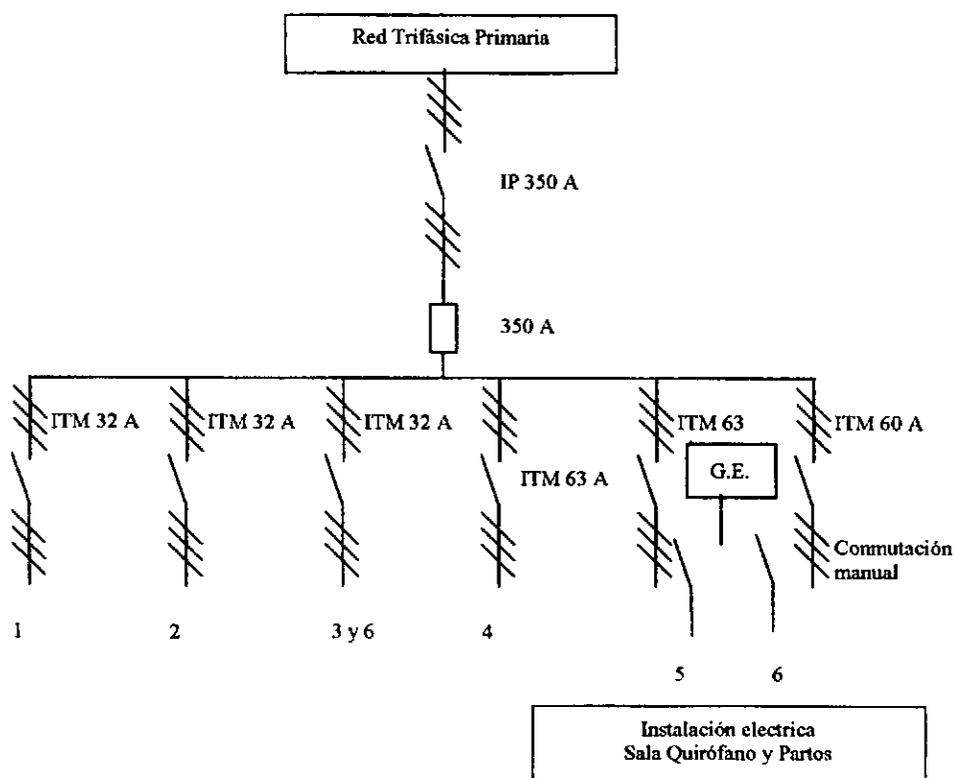
Tablero Principal
Pabellón de servicios

La acometida principal del hospital es trifásica, y se encuentra ubicada al ingreso principal del hospital, sobre el playón de estacionamiento público. Existe un tablero en el cual se encuentran dispuestas la llave principal y las secundarias, con la distribución de los circuitos. La distribución es simple y muy completa. En cada uno de las llaves secundarias existe - junto a un conmutador- una térmica, que permitía en algún momento alimentar todos los sectores del hospital con el equipo generador. Esto actualmente no ocurre, ya que sólo se permiten conectar al GE los circuitos de quirófano y parto.

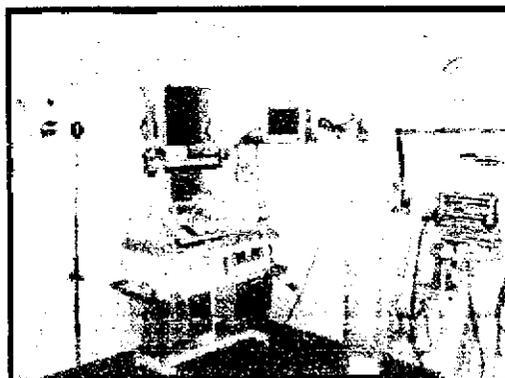
Neonatología cuenta con equipamiento de reciente adquisición, que es el básico y necesario para prestar un adecuado servicio, ya que posee 4 incubadoras de última generación, con todo el equipo complementario para el cuidado y seguimiento del paciente, a saber: un respirador, dos oxímetros y dos monitores de cabecera de la misma calidad y tecnología digital. Es importante observar que para el manejo del servicio y su instalaciones, el personal se está capacitando y entrenando especialmente.

A fin de arribar a un mayor mejoramiento del sector, se debería determinar un espacio especial para el office que permita visualizar todas las incubadoras y el instrumental de control, así como también un sector de vestuario separado para

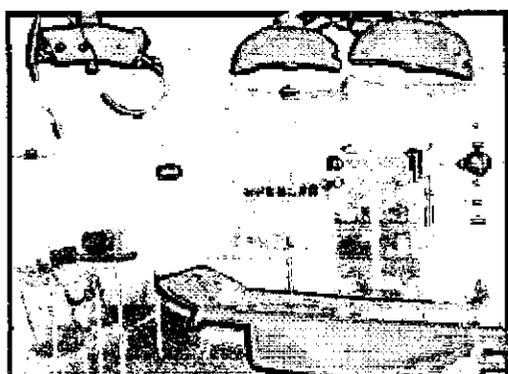
Quirófano

El quirófano cuenta con un equipo de RX portátil operativo. Falta aún la instalación de los gases centralizados, contar con el grupo electrógeno en perfecto funcionamiento y que además se pueda conectar en forma automática. Este servicio funciona casi a diario, atendiendo - además de las cirugías programadas- las emergencias.

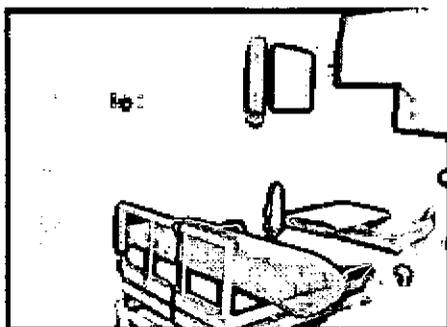
Sala de Partos

Como situación opuesta al estado de equipamiento de quirófano, la sala de parto y el servicio de obstetricia en general cuentan con muy pocos equipos para el cuidado y seguimiento de la paciente, ya que sólo se destacan: un detector de latidos fetales y un ecógrafo con impresora térmica, el cual se encuentra roto hace más de un año. No posee iluminación del campo quirúrgico ni equipo de monitoreo fetal o de signos cardíacos para el seguimiento del feto y de la madre. Tampoco cuentan con equipo de emergencias, tal como un cardiodesfibrilador o similar. Para estos casos sólo se valen del ambú y el tubo de oxígeno. Tampoco poseen gases centralizados, sólo se cuenta con la aspiración, que es utilizada diariamente, pero la comunidad de trabajadores del hospital –según lo extraído de las charlas- espera con ansias la finalización de la obra de centralización de los gases.

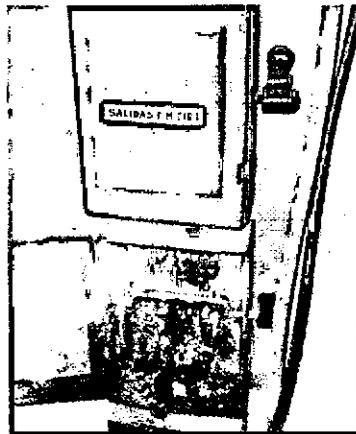
La instalación de puesta a tierra no escapa a esta situación. En muchos de los hospitales, sólo algunos sectores la poseen y prácticamente en ninguno se realizan mediciones periódicamente.

Estado de un tablero
luego de producido un
cortocircuito

En este orden de consideraciones, resulta oportuno recomendar el incremento en la cantidad de interruptores diferenciales.
