**PROYECTO DE REPARACION DE LA ESTRUCTURA
DEL MUELLE Y DE LOS VIADUCTOS DEL MUELLE
FISCAL DE RIO GALLEGOS**

INFORME FINAL

PROYECTO DE LICITACION

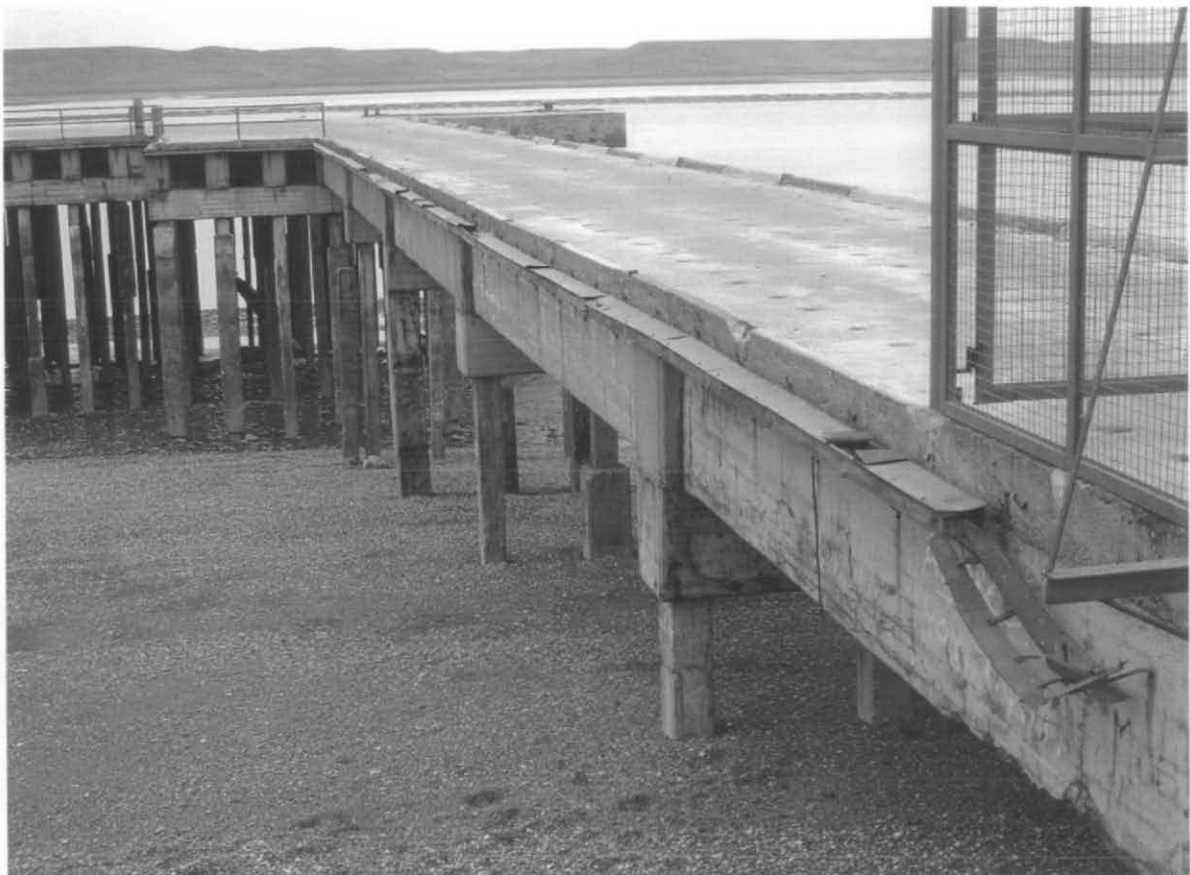
Vista general interior del Viaducto Este

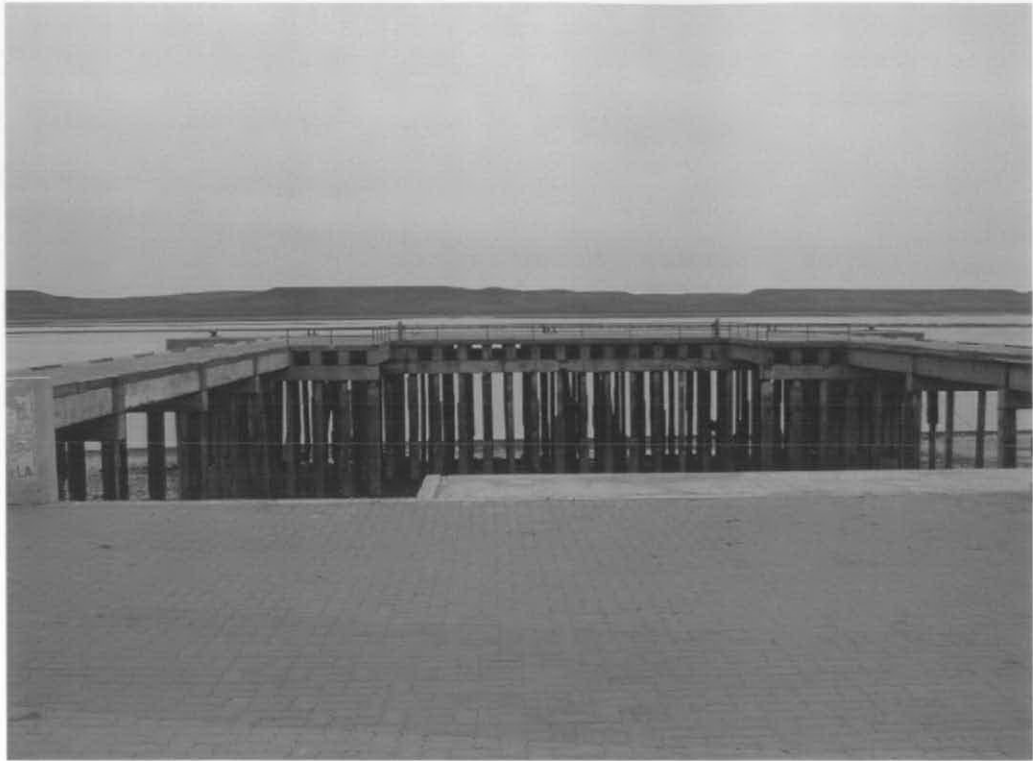
Vista general interior del Muelle

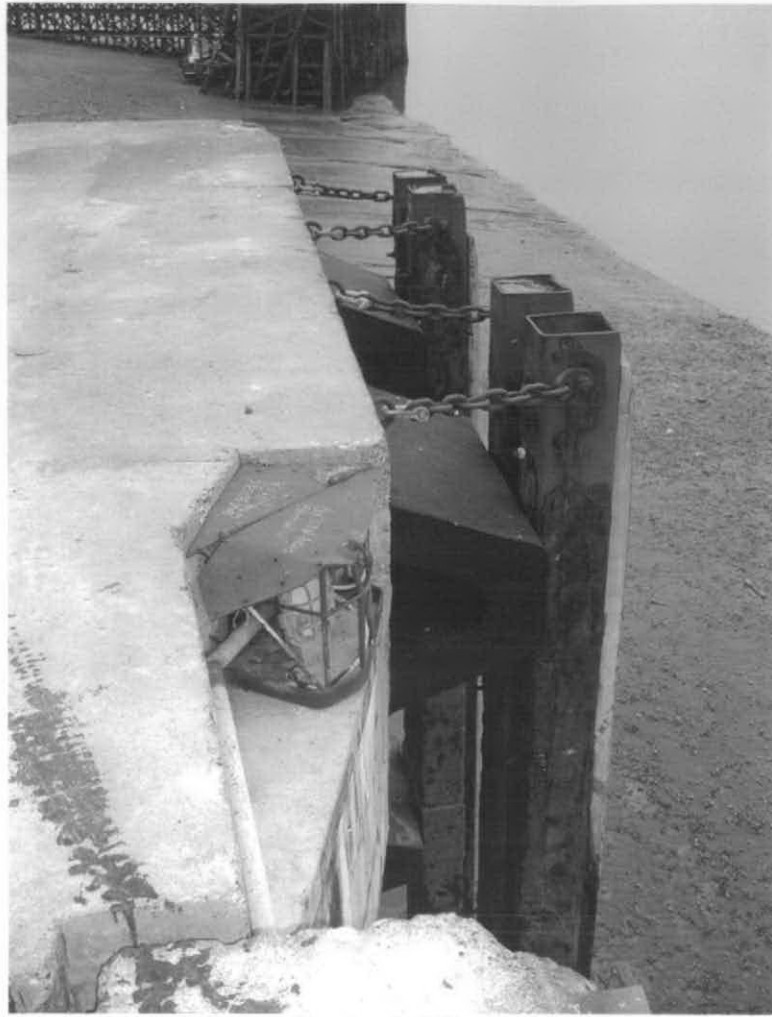
Vista hacia el Oeste del Frente de Atraque

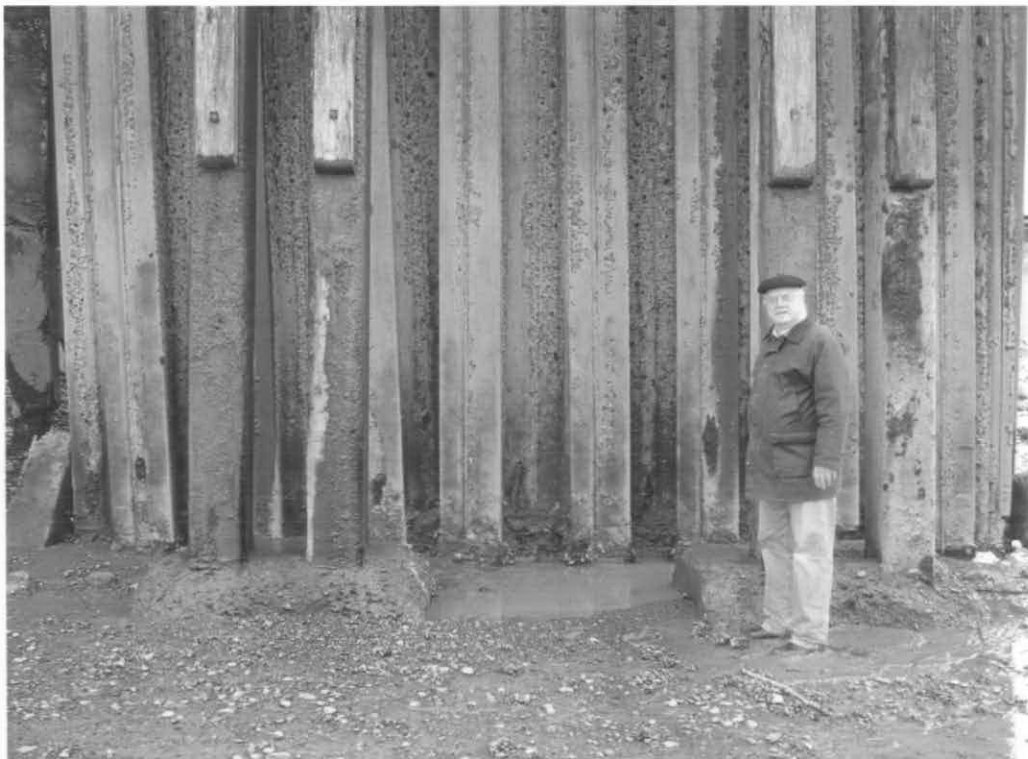
Vista de los dados de hormigón al pie de las defensas en el dolfín oeste

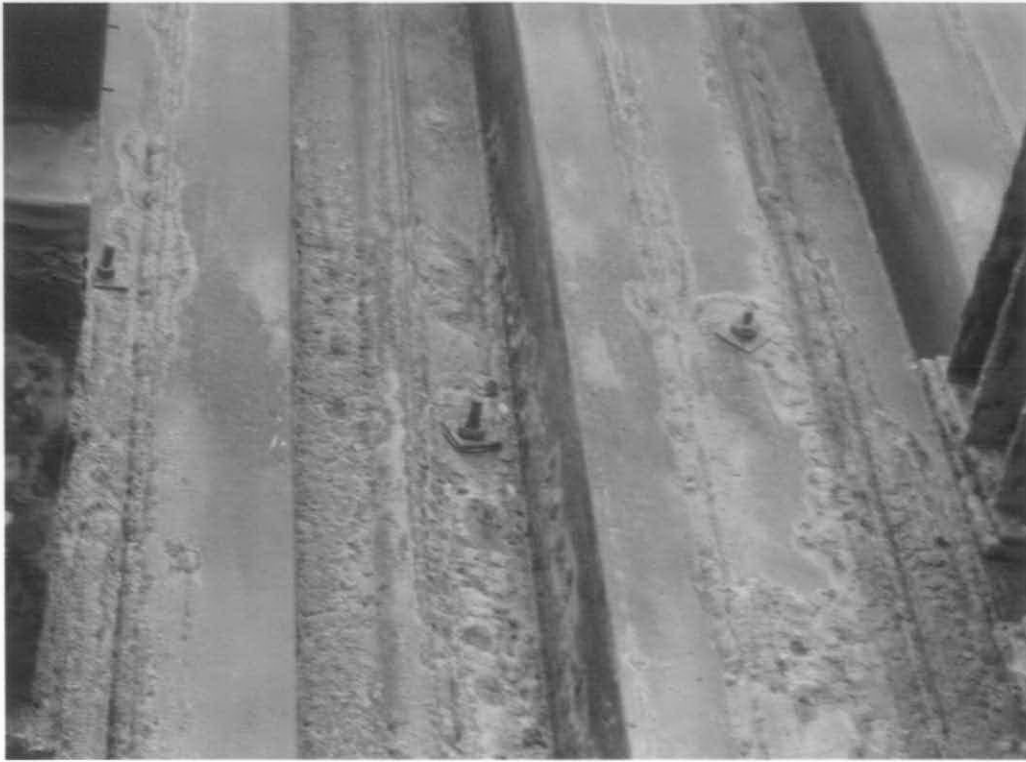
Anclajes transversales en las tablestacas de los dolfinos

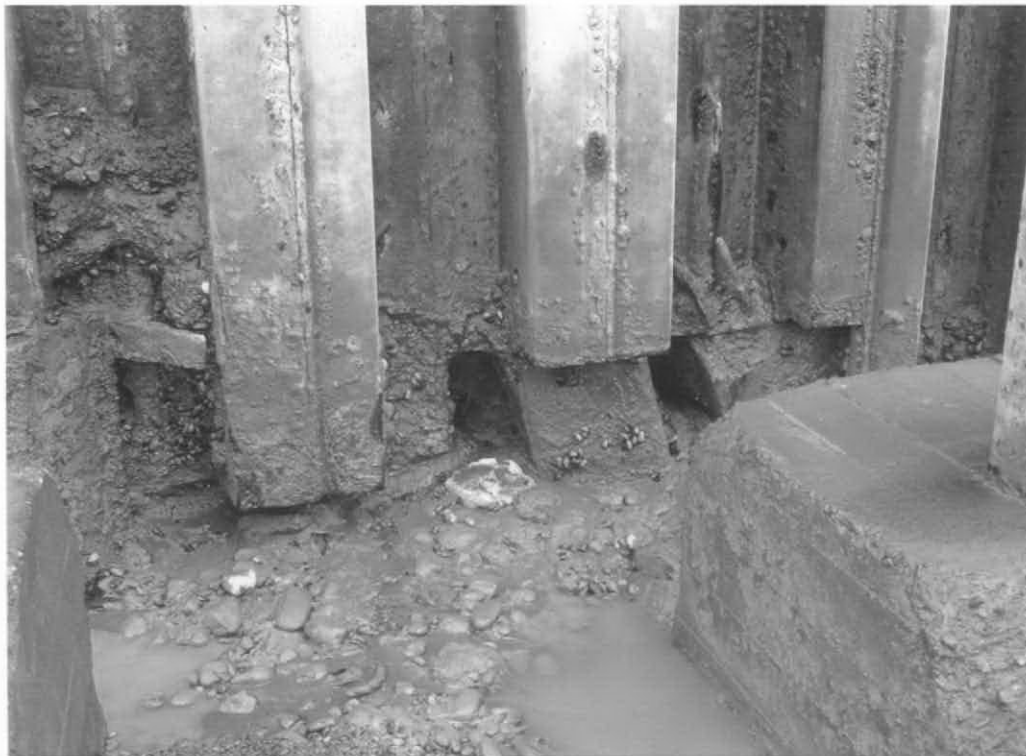
Vista de los recortes de las tablestacas al pie de los dolfinos

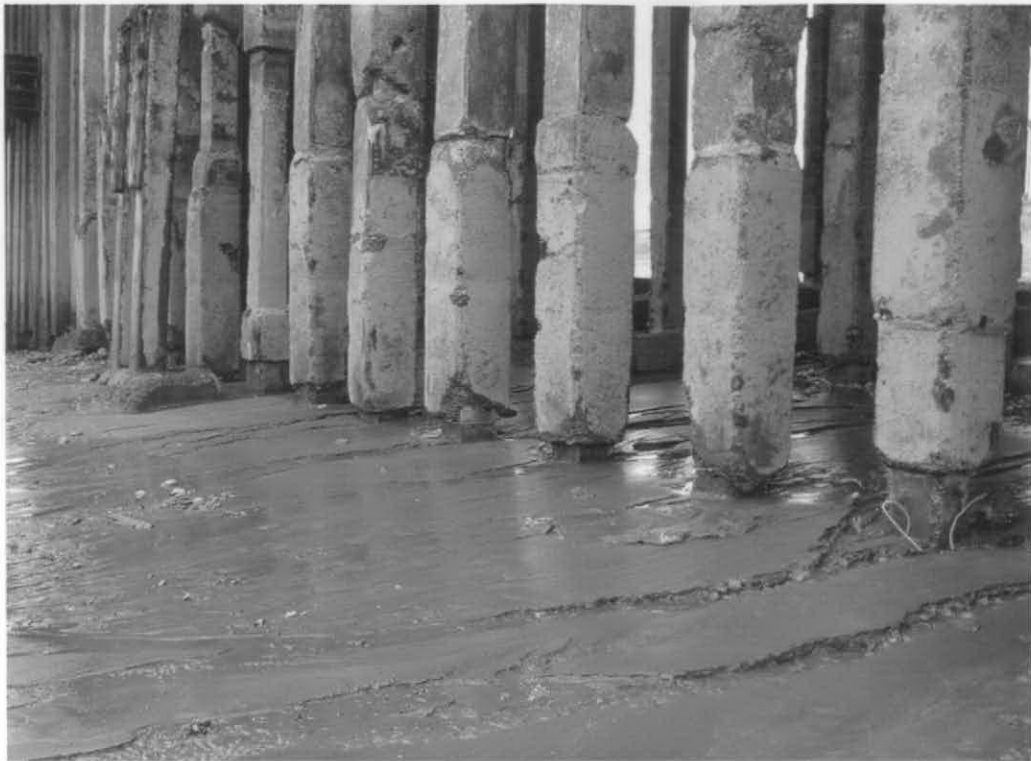
Vista de los pilotes del Frente de Atraque

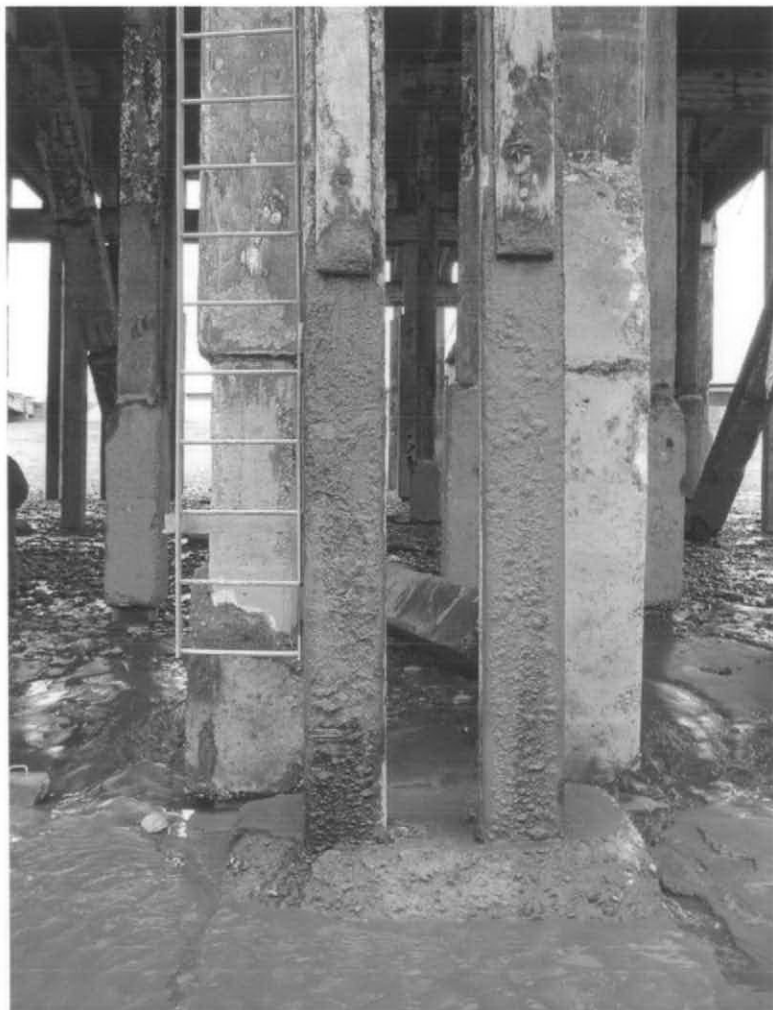
Vista del dado de hormigón al pie de una defensa con escalera

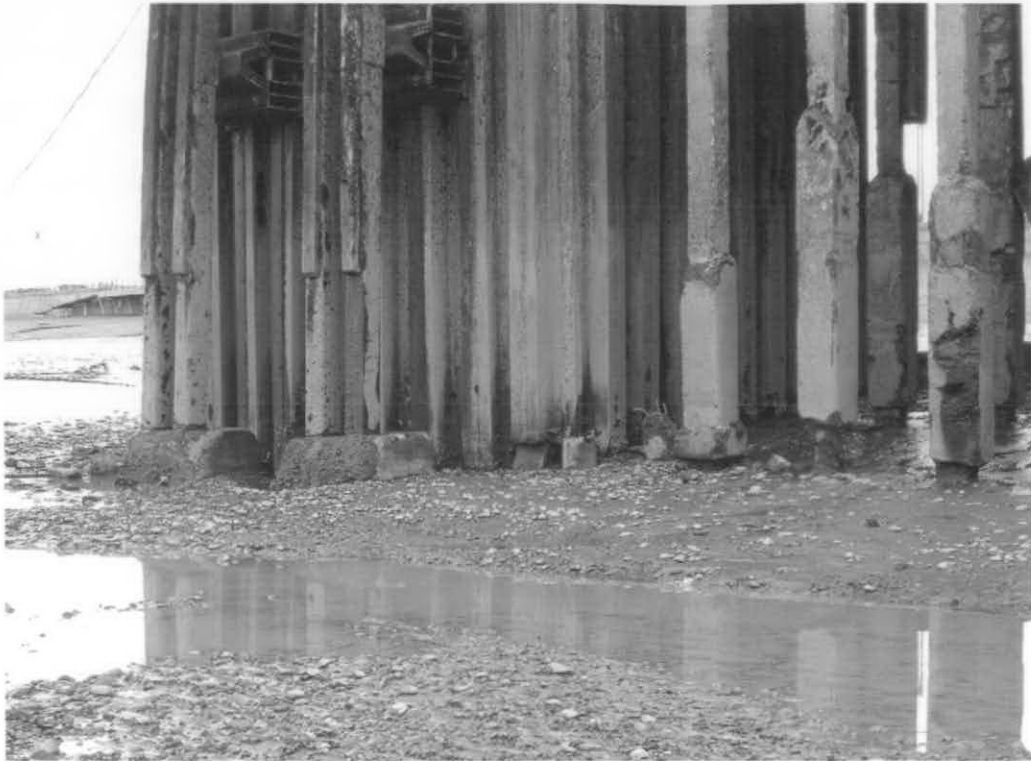
Vista de los dados de hormigón al pie de las defensas en el dolfin este

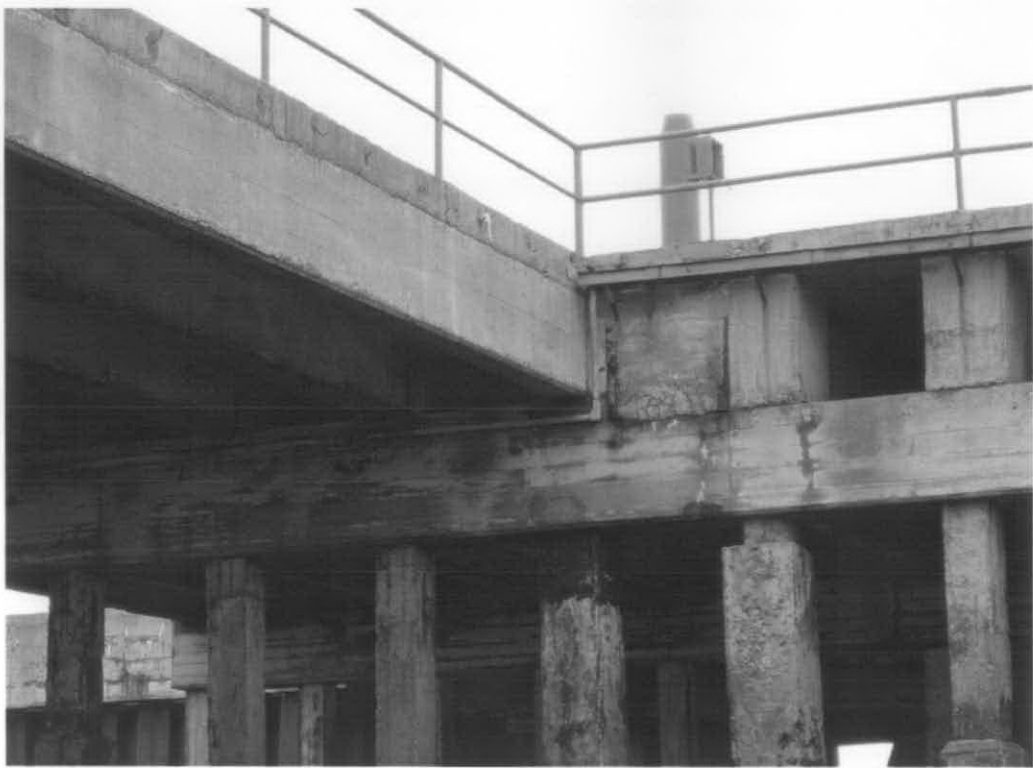
Vista del dado de empotramiento de la columna de iluminación

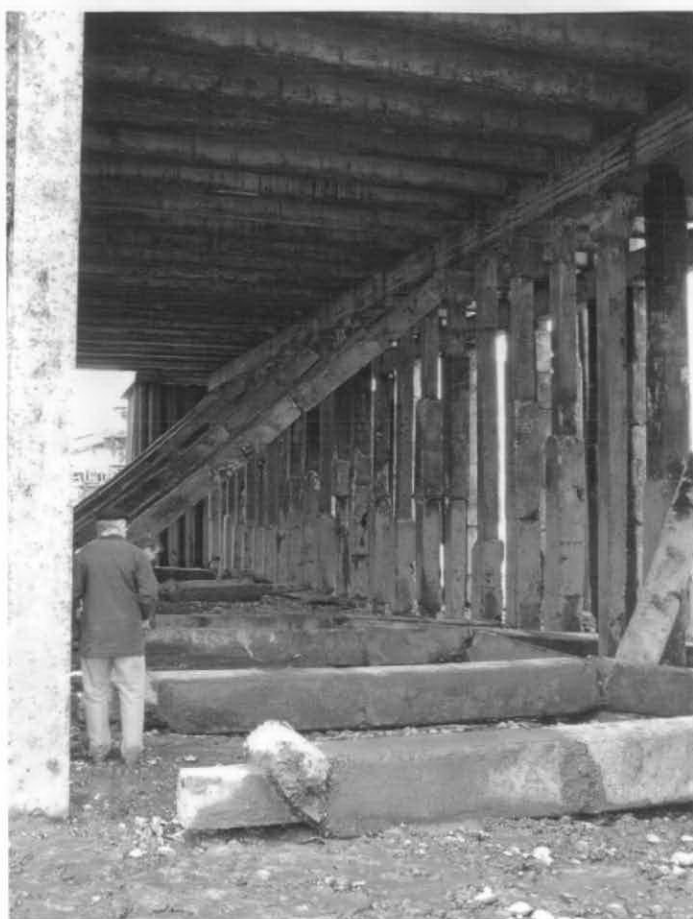
Vista general de las diagonales del muelle

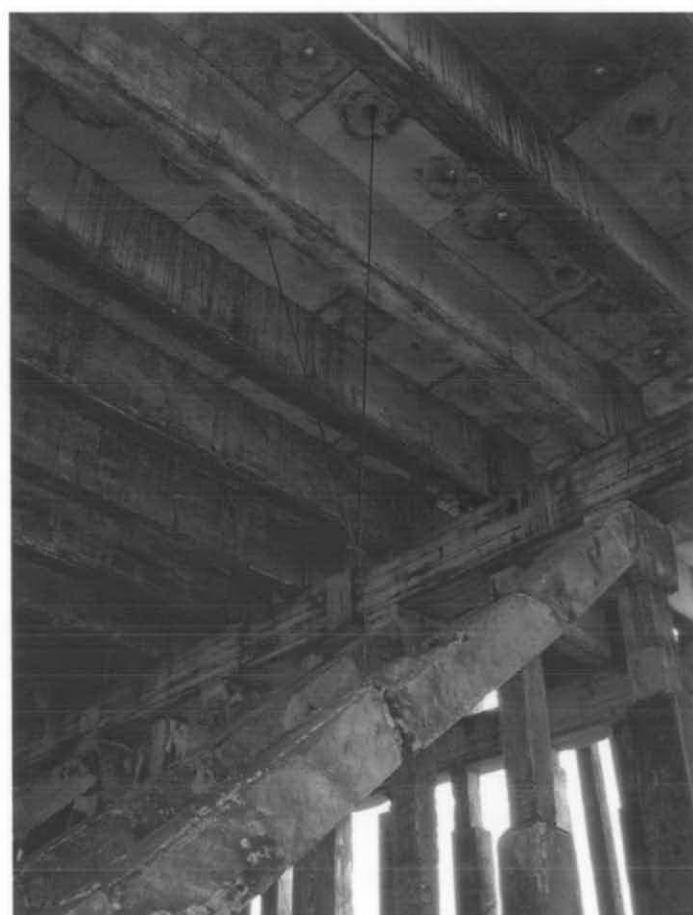
Detalle de una diagonal suspendida de la losa del muelle

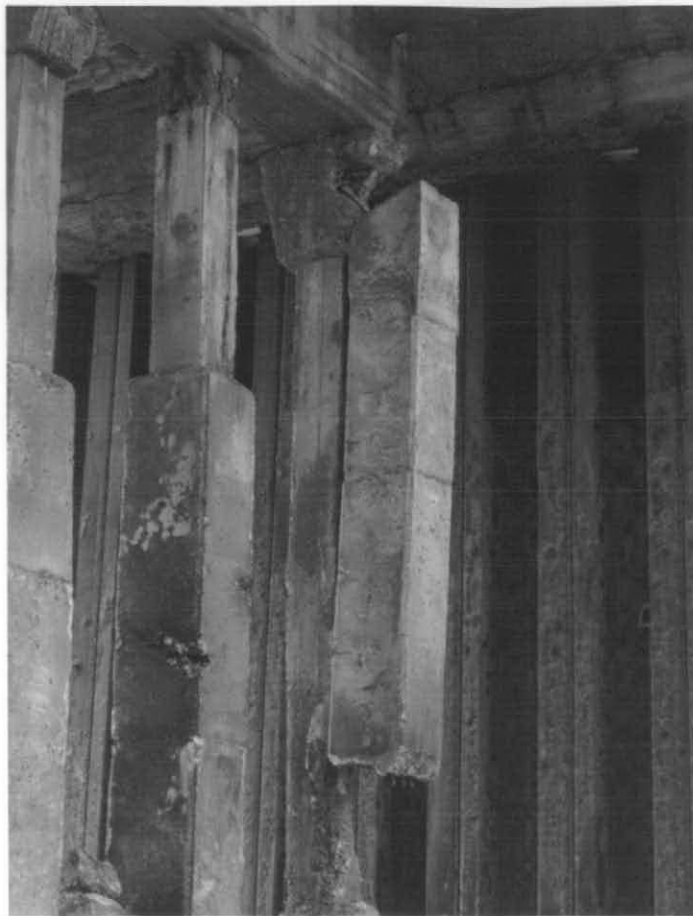
Detalle de una diagonal partida, suspendida de la armadura

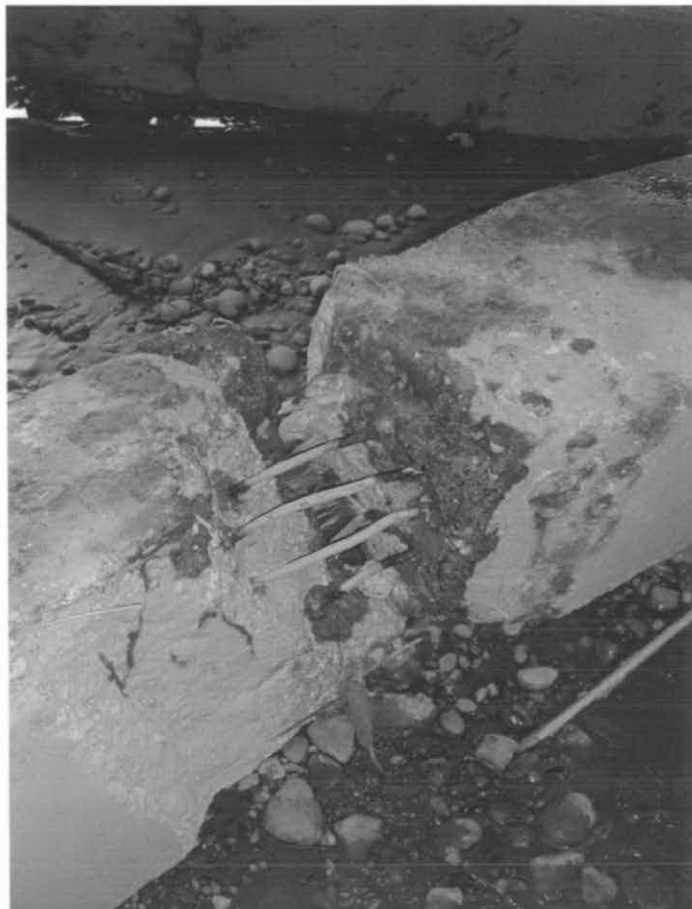
Detalle de armadura expuesta en una diagonal caída

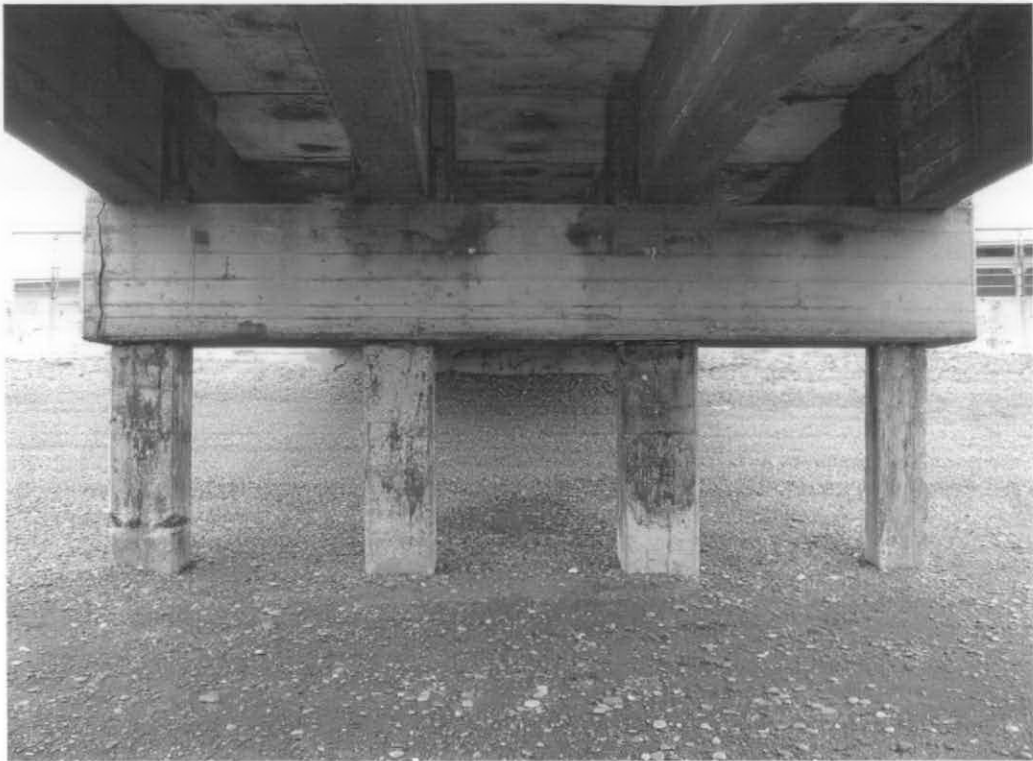
Vista frontal de un cabezal de viaducto

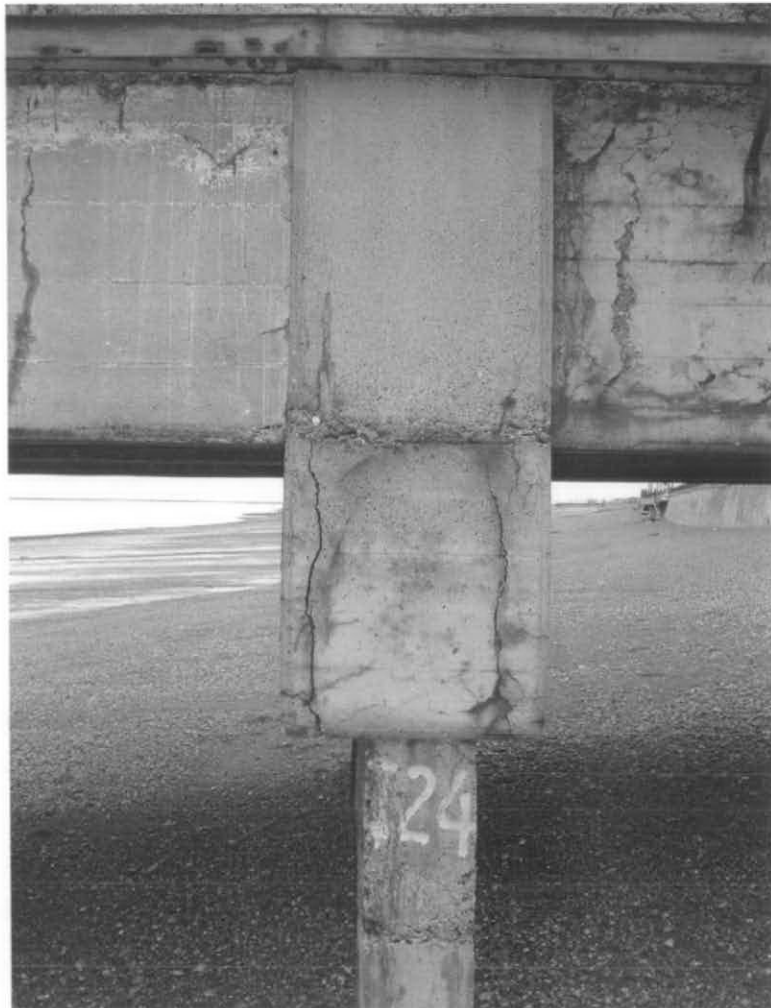
Vista lateral de un cabezal de viaducto

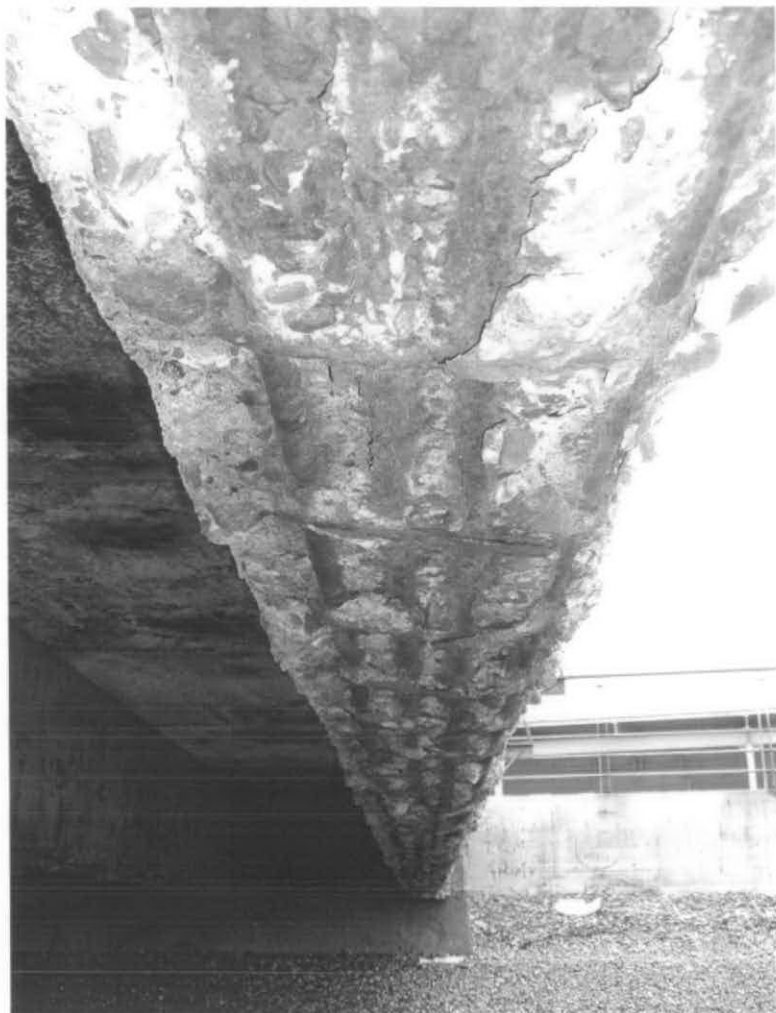
Vista inferior de una viga del viaducto

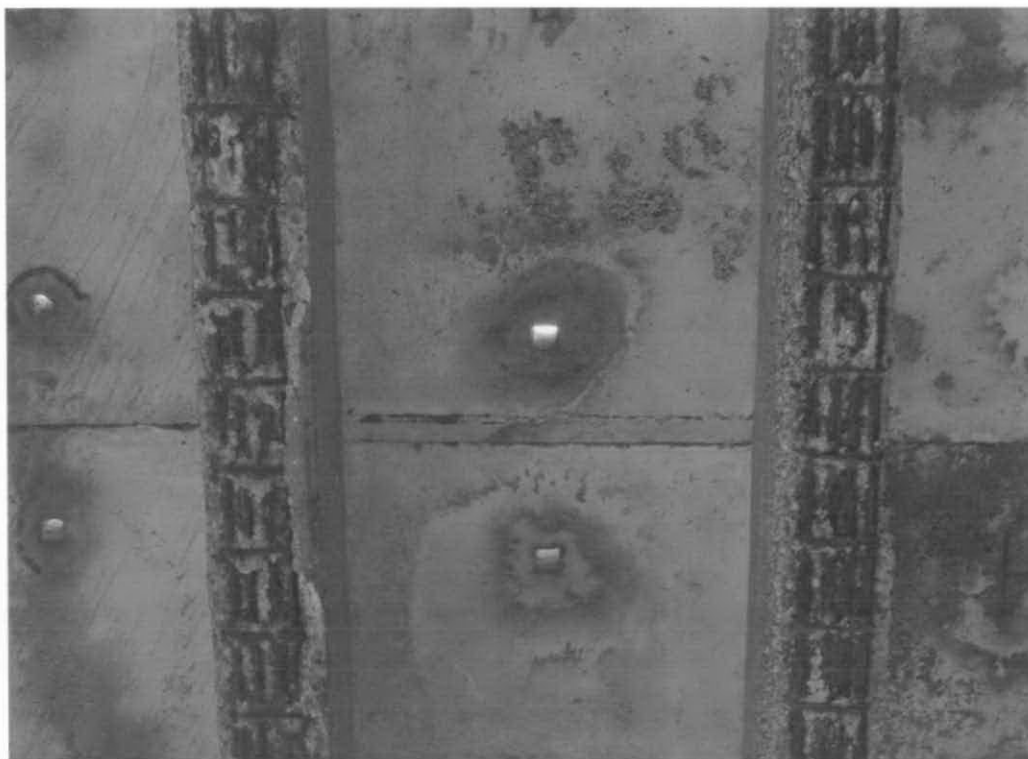
Desprendimiento del recubrimiento en vigas de apoyo de losetas
