LOCALIDAD DE SANTA ANITA

**RESTAURACION DE LOS VITRALES**

**DE LA IGLESIA DE SANTA ANITA**

**INFORME FINAL**

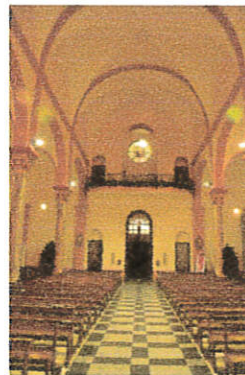
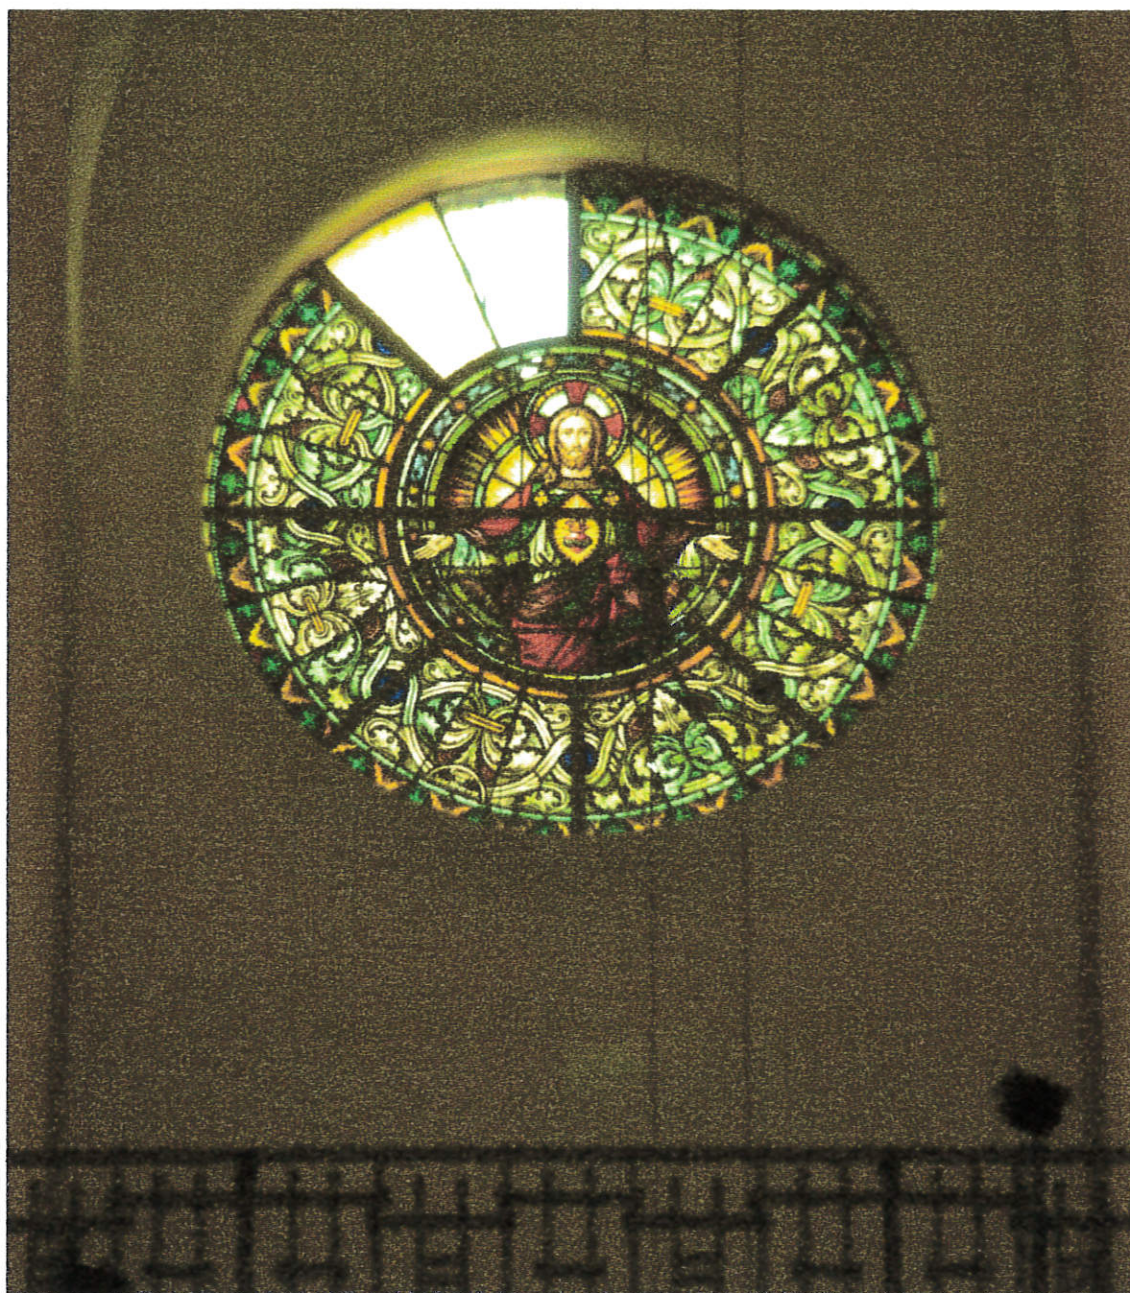
Relevamiento  
Vitales de la fachada principal

El óculus de la fachada principal presenta perdida de dos vidrios importantes del sector ornamental, roturas en vidrios menores, fisuras dispersas y perforaciones.

Se observa intensa degradación de los perfiles estructurales que sostienen los paños de vidrio producida en muchos casos por la oxidación debida a filtraciones en el edificio, esta situación ocasionó el desprendimiento y perdida de las dos piezas del vitral faltantes.

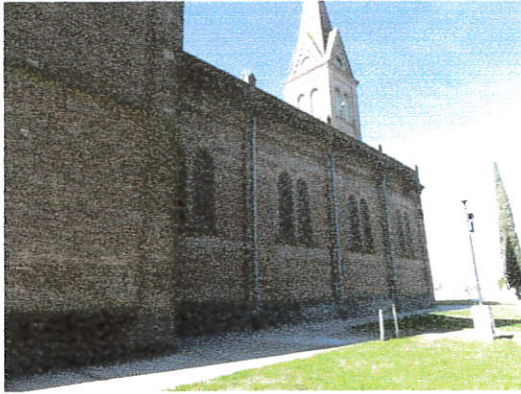
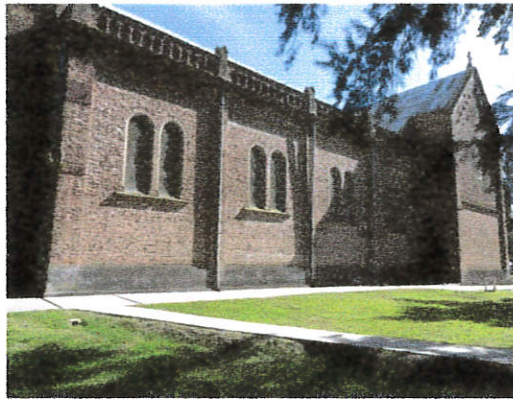
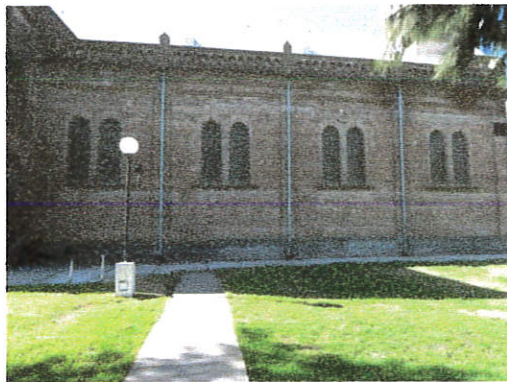
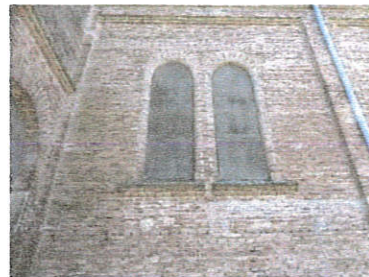
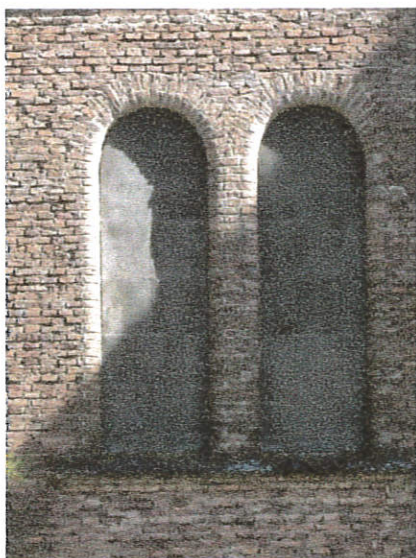
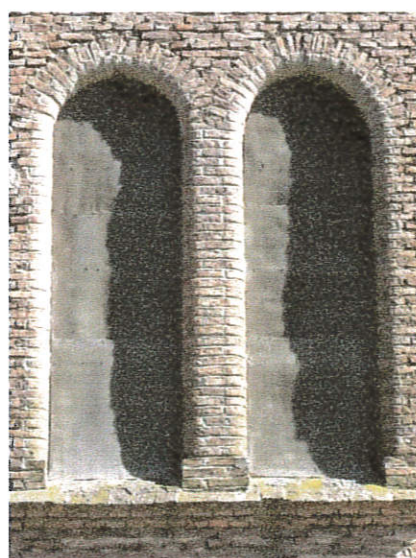
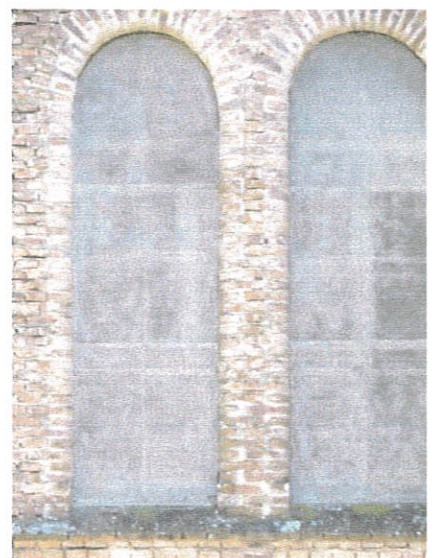
Vitrales de las fachadas laterales Derecha e Izquierda

Se constato también presencia de combas en gran parte de los paneles sobre todo afectando los vitrales de las naves laterales. Dada la orientación hacia el oeste, el conjunto correspondiente a la fachada lateral izquierda mostro un deterioro mayor que los hallados en otros sectores. El cambio de temperaturas de calor a frio ha ido afectando la tracería de plomo aflojándola y haciendo que se formaran combas en los tramos inferiores de las ventanas.

Se observo gran cantidad de sedimento adherido a las superficies con agrietamiento de las cargas y desprendimiento del material.

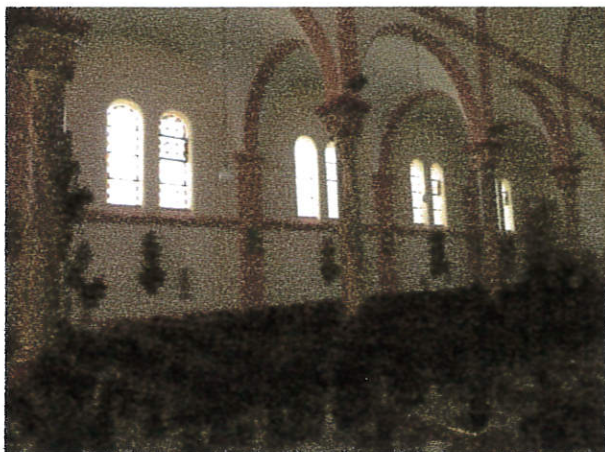
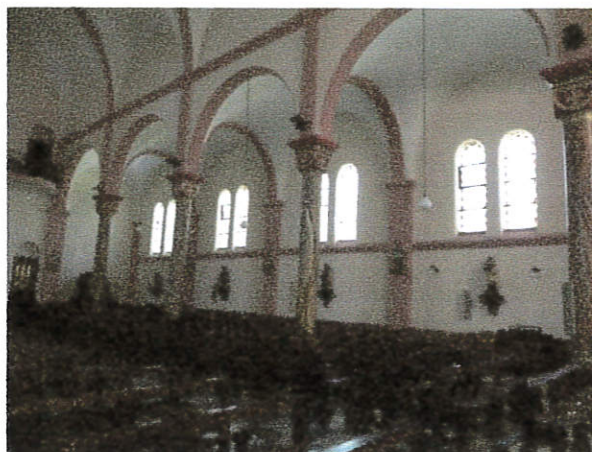
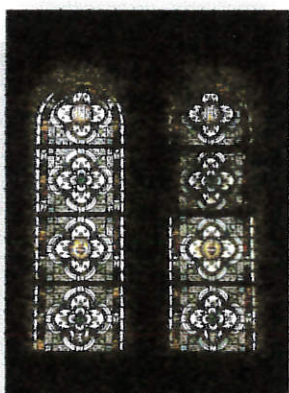
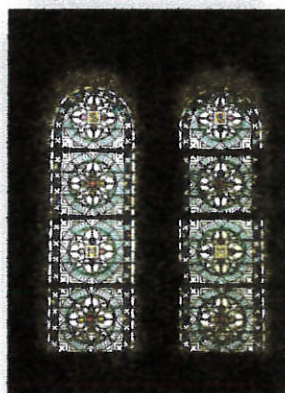
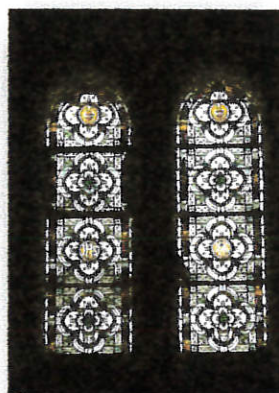
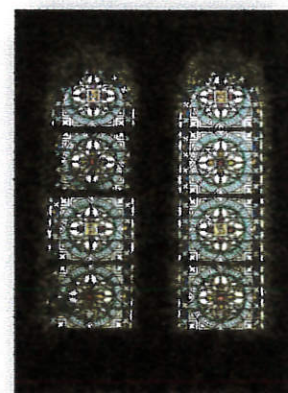
## Naves laterales Derecha e Izquierda

Los vitrales presentan diferentes patologías.  
Oxidación intensa con pérdida de volumen en los perfiles estructurales.  
Acumulación de sedimento, pintura adherida.  
Agrietamiento de las juntas de plomo.  
Combas en los paños inferiores de los vitrales.  
Agrietamiento de mochetas.

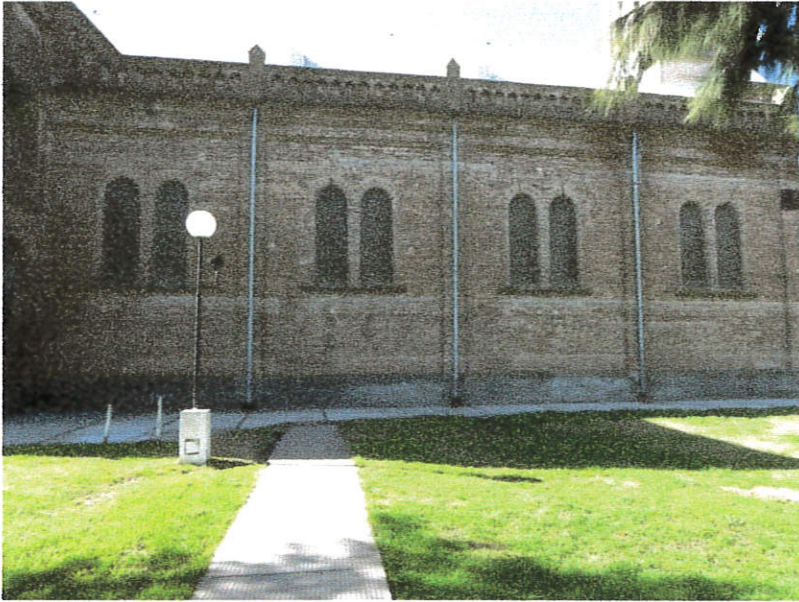
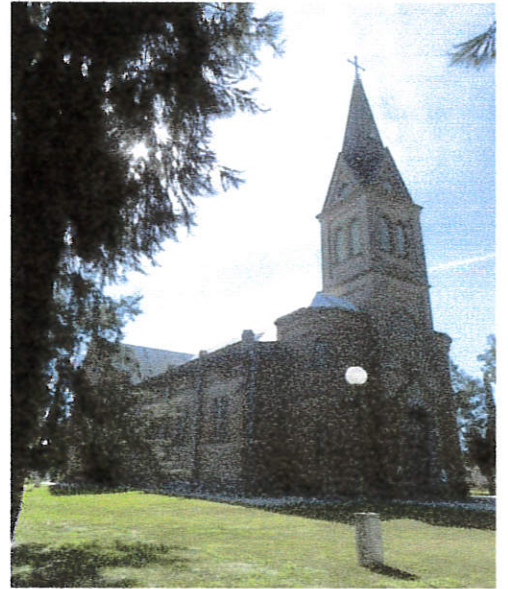
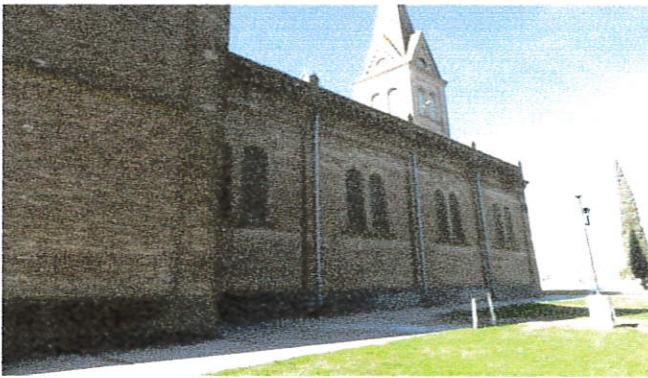
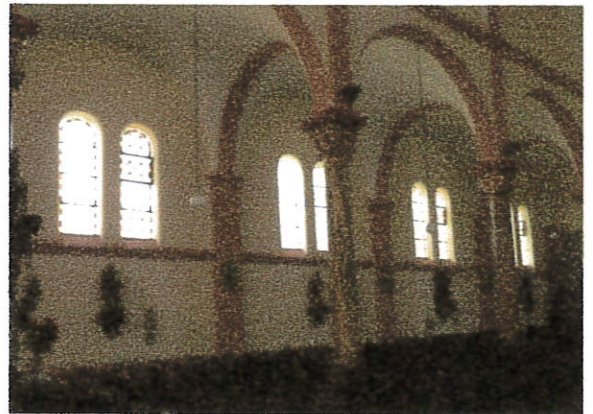
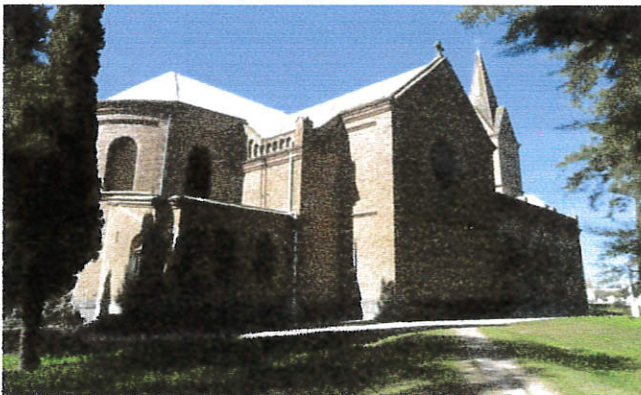
## Fachada Lateral Izquierda

Dada la orientación hacia el oeste, el conjunto mostro un deterioro mayor que los hallados en los restantes sectores.

Se observo gran cantidad de sedimento adherido a las superficies con agrietamiento de las cargas y desprendimiento del material.

El análisis de los perfiles estructurales mostro gran deterioro de la herrería, oxidación y en muchos casos sobre todo en la parte inferior de las ventana perdida de espesor del hierro, esta situación se produce por tratarse del sector más vulnerable.

Reposición de piezas de vitral faltantes, sellado de perforaciones, consolidación de grietas en vidrios, no se llevaron a cabo reemplazos de vidrios originales.

Reemplazo de tracería de plomo donde se observaron deterioros.

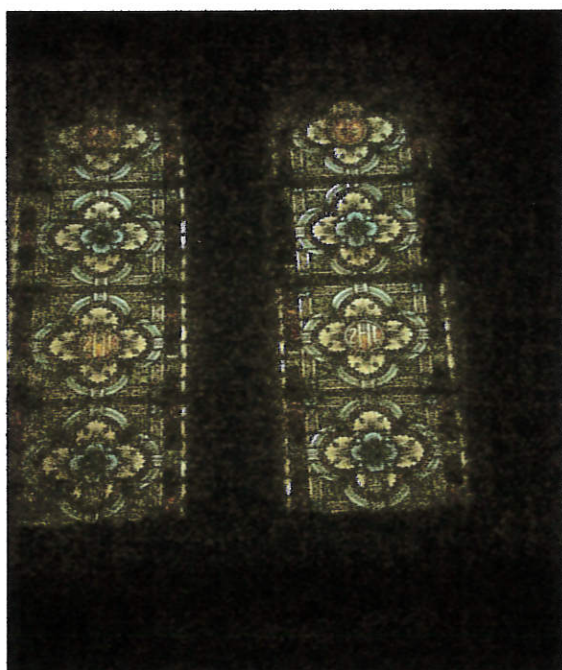
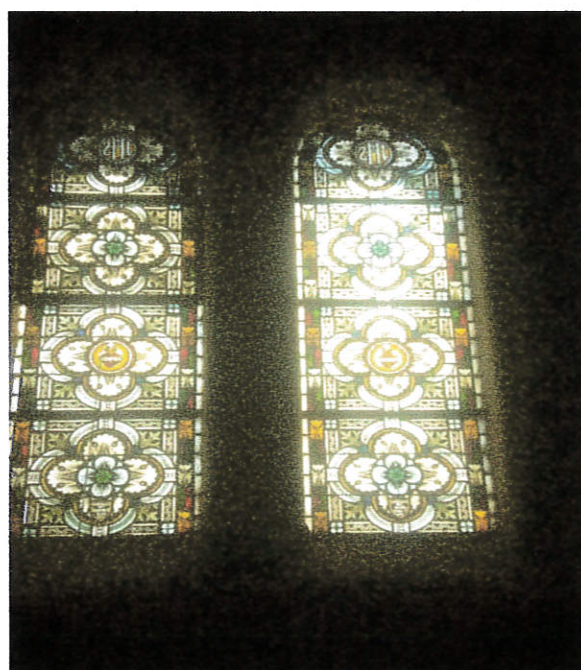
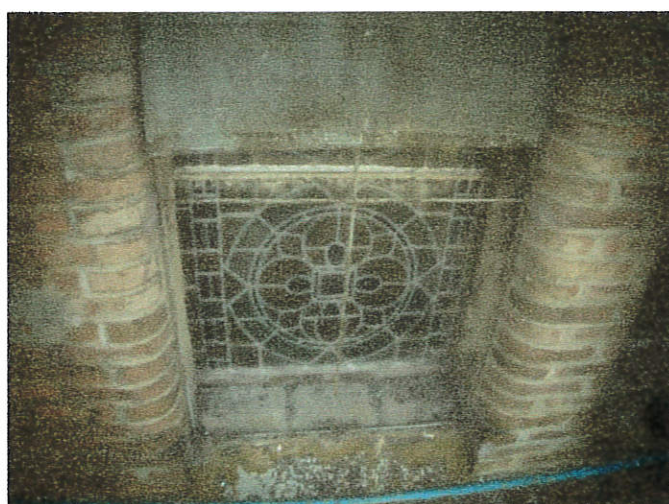
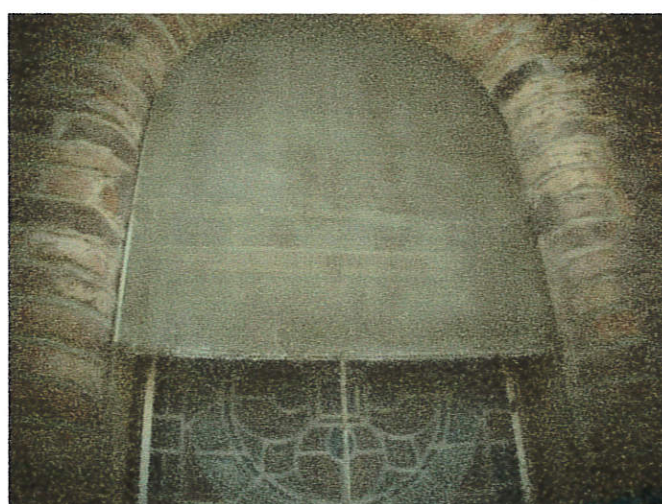
### Fachada Lateral Izquierda

Debido al retiro parcial de la maya la luz ingresa con mas intensidad en el segmento inferior, esto muestra la perdida de visibilidad de los vitrales debido al sistema de proteccion empleado.

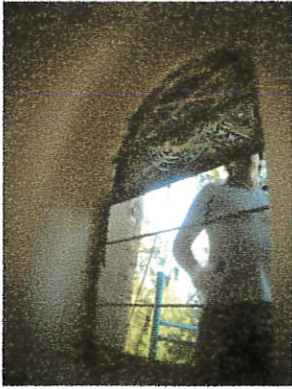
Rproceso de retiro de los paños que componen cada vitral.

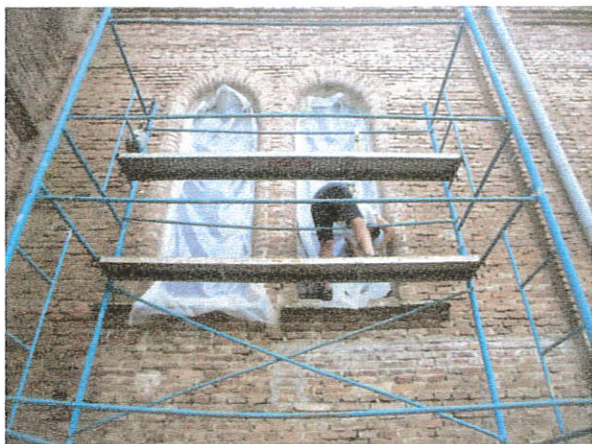
Retiro de los paños que componen cada vitral.

Encintado de proteccion.

Clasificacion / numeracion.

Embalaje

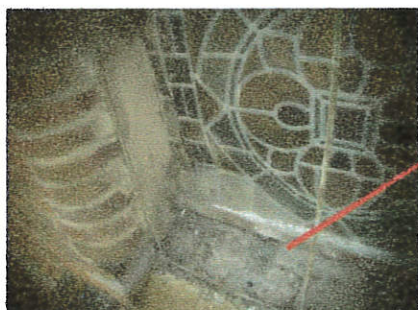
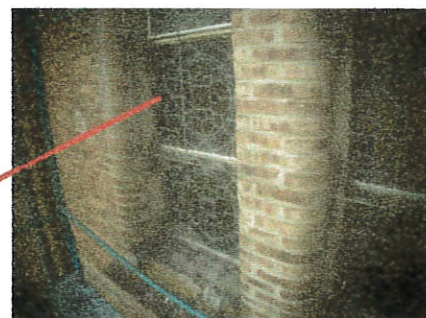
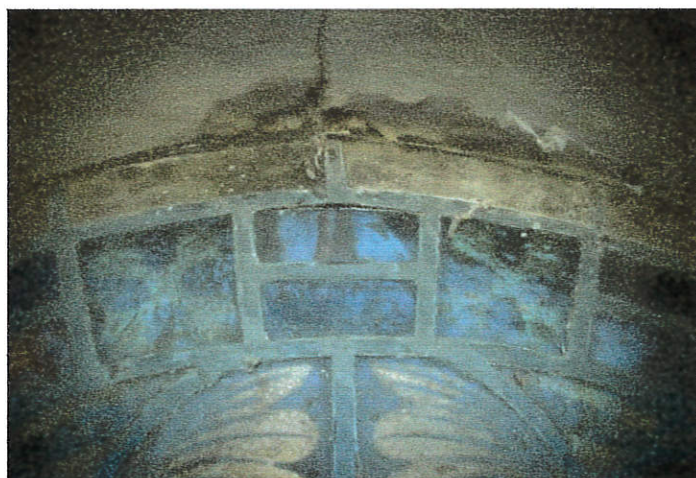
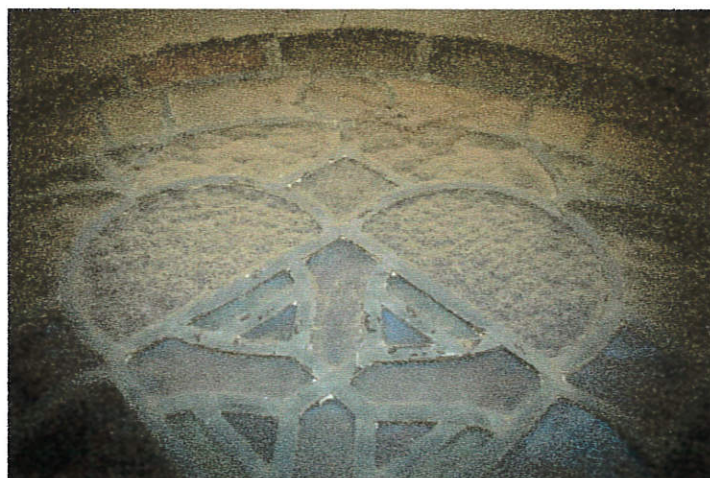
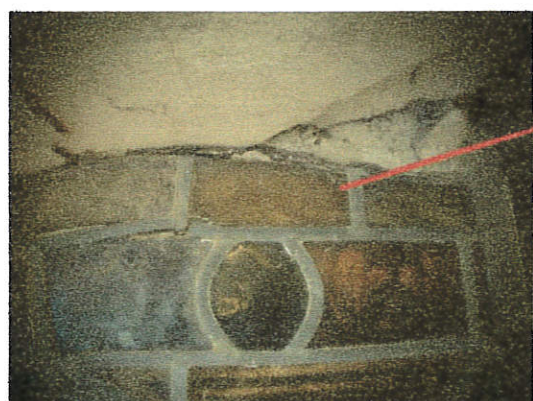
Sedimento hallado al retirar la malla metalica.  
Esto afecta tanto a vidrios como a los perfiles de la herreria.

Se observa presencia de:

- Tierra, sedimento en vidrios y juntas.
- Quebradura y envejecimiento de las juntas de plomo.
- Sectores combados del vitral.
- Fisuras de las cargas.
- Vidrios fisurados.

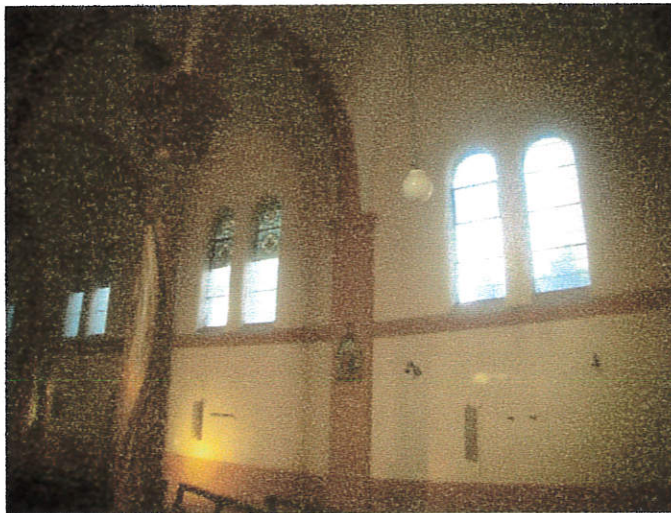
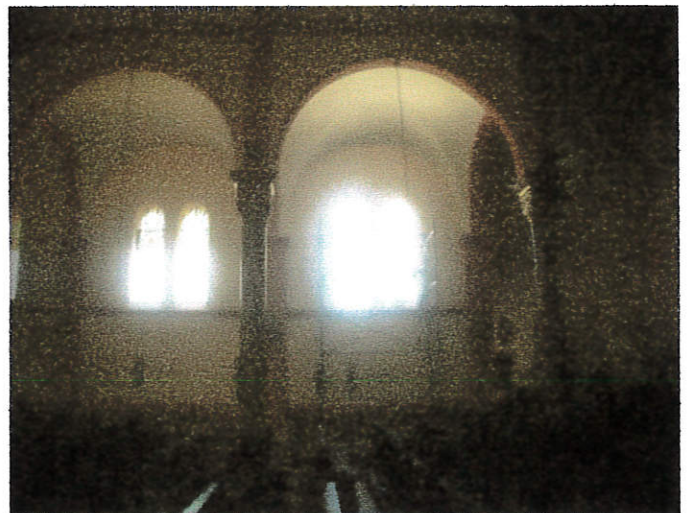
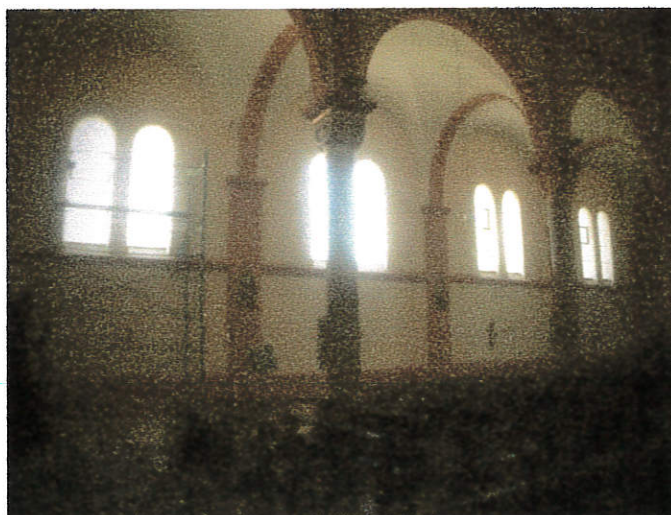
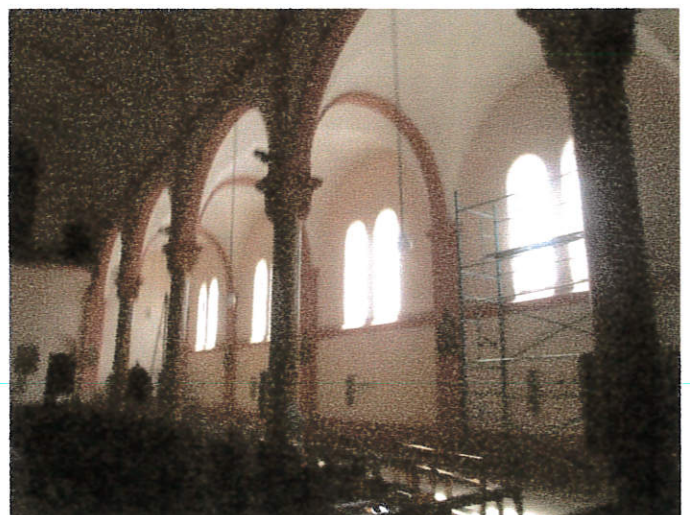
Retiro de vitrales del segmento: completado

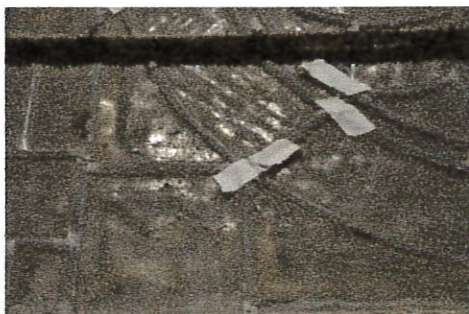
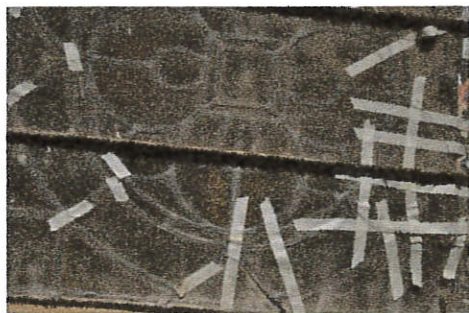
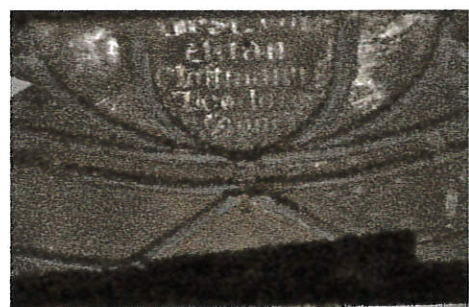
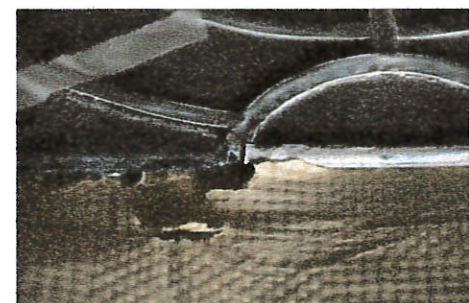
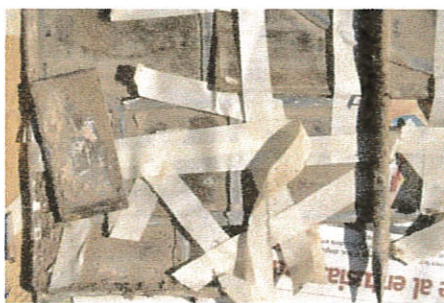
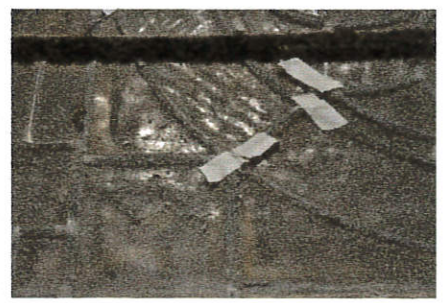
Estado de los vitrales  
Restauracion de la traceria de plomo  
Reemplazo de tramos.  
Reposicion de piezas faltantes.

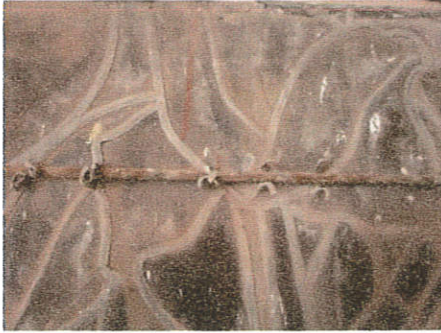
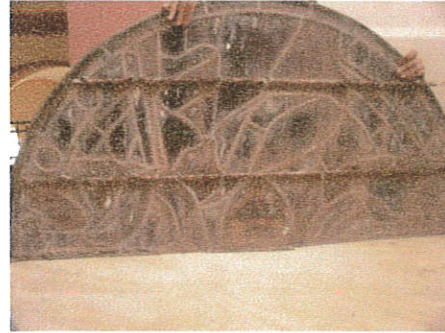
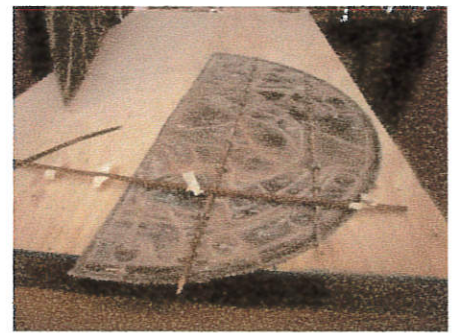
Estado encontrado en los vitrales.

Se observo gran cantidad de sedimento adherido a las superficies con agrietamiento de las cargas y desprendimiento del material.

El análisis de los perfiles estructurales mostro gran deterioro de la herrería, oxidación y en muchos casos sobre todo en la parte inferior de las ventana perdida de espesor del hierro, esta situación se produce por tratarse del sector más vulnerable.

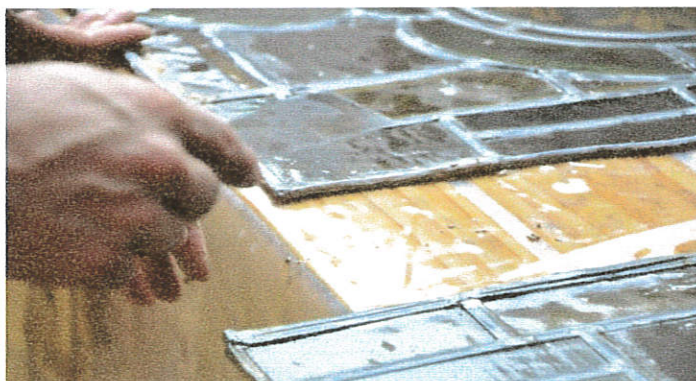
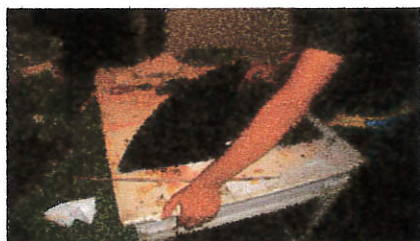
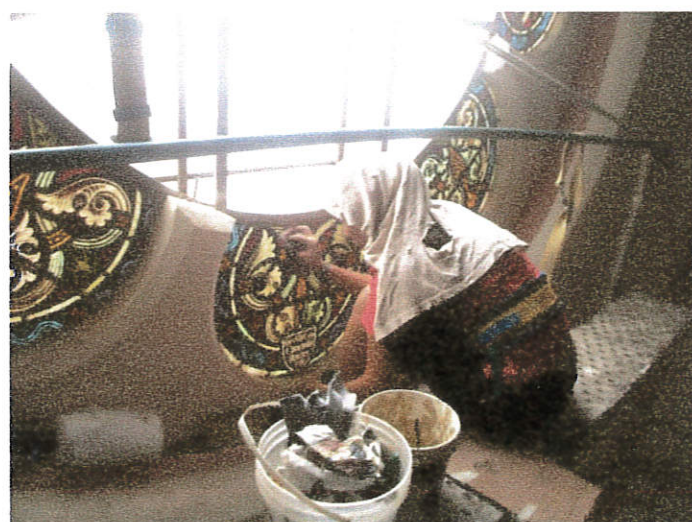
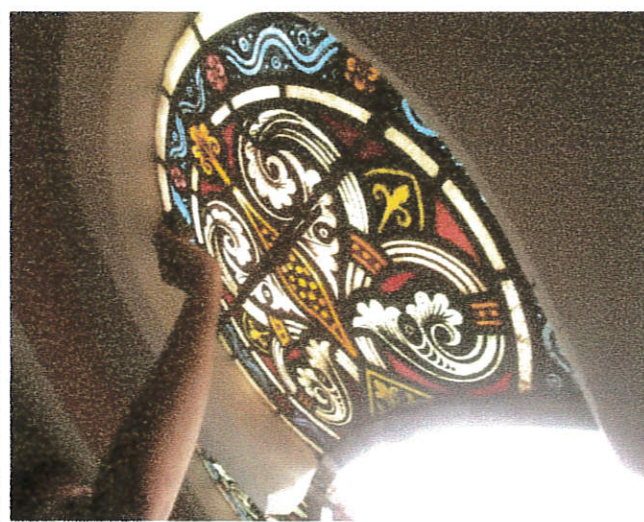
La característica del montaje de los vitrales menores hizo imposible su retiro, por lo tanto las tareas de limpiezas se realizaron estando colocados.

Tareas de limpieza en todos los paños.

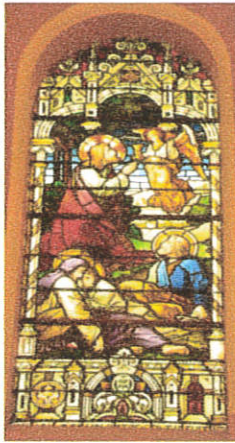
1

Dada la orientación hacia el oeste, el conjunto mostro un deterioro mayor que los hallados en los restantes sectores.

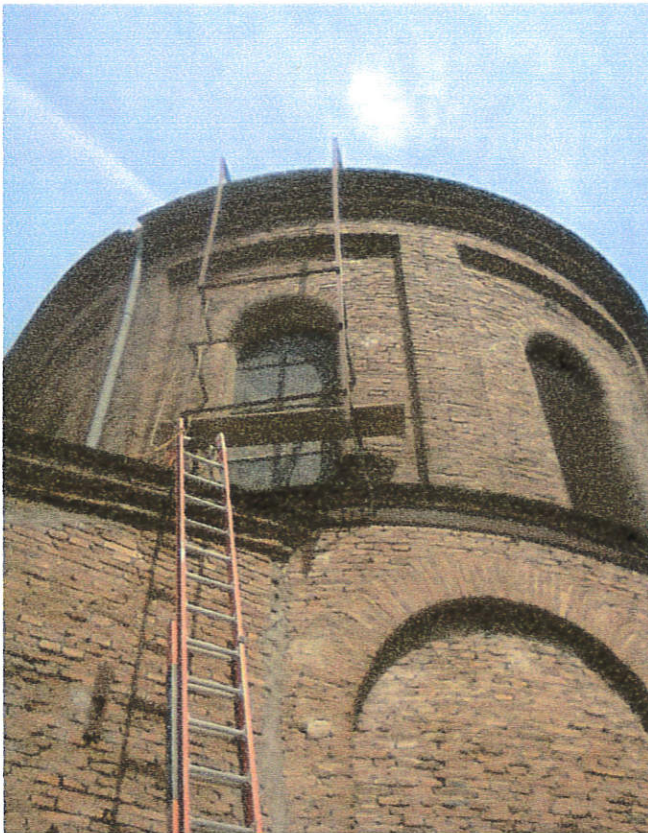
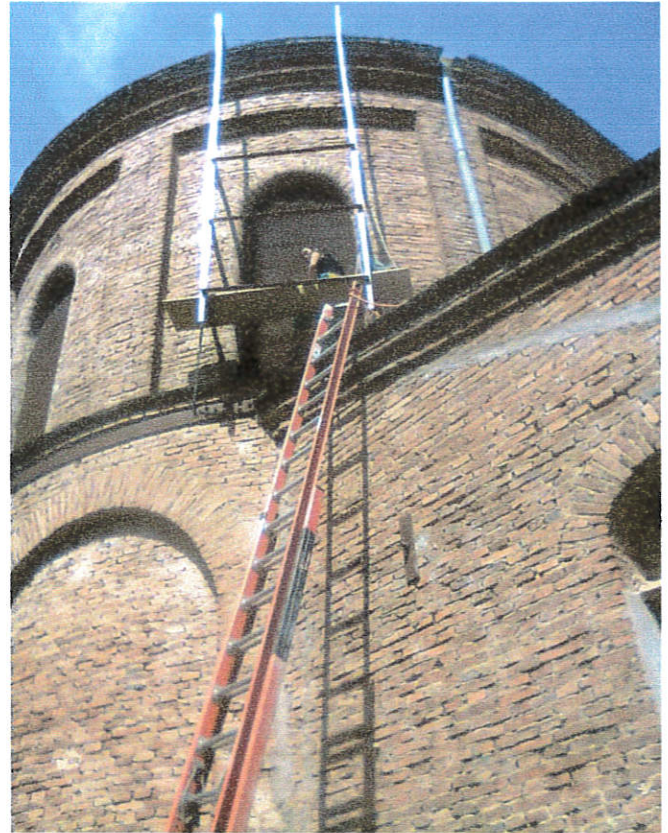
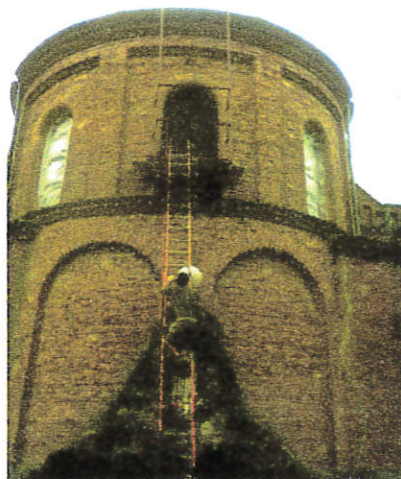
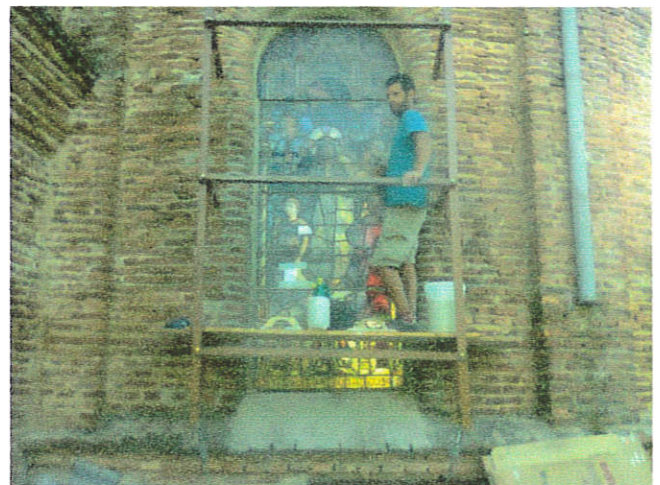
Instalacion de andamios

Retiro de malla metalica exterior

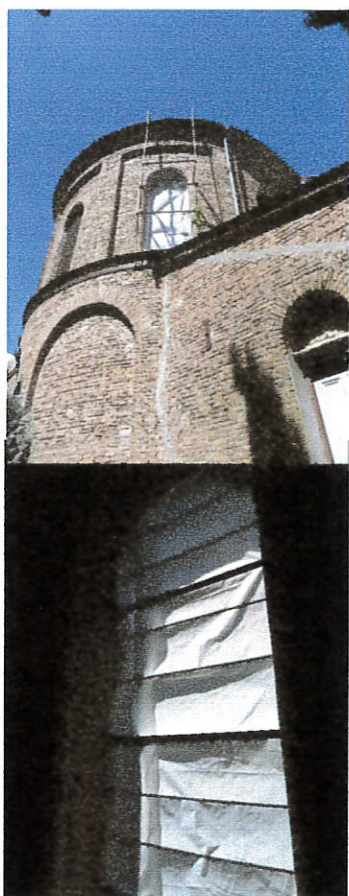
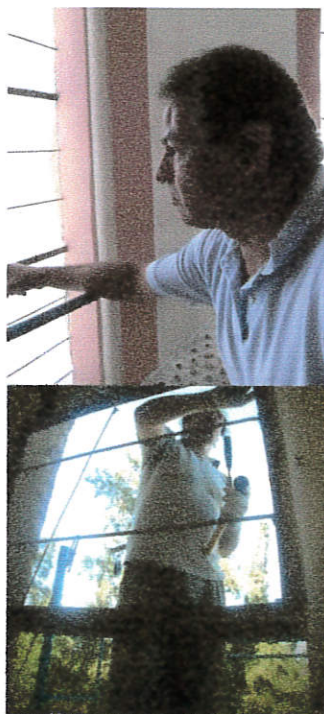
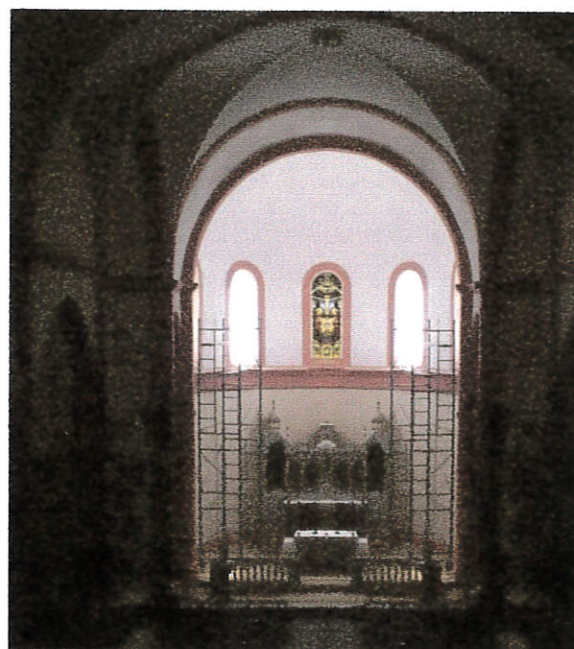
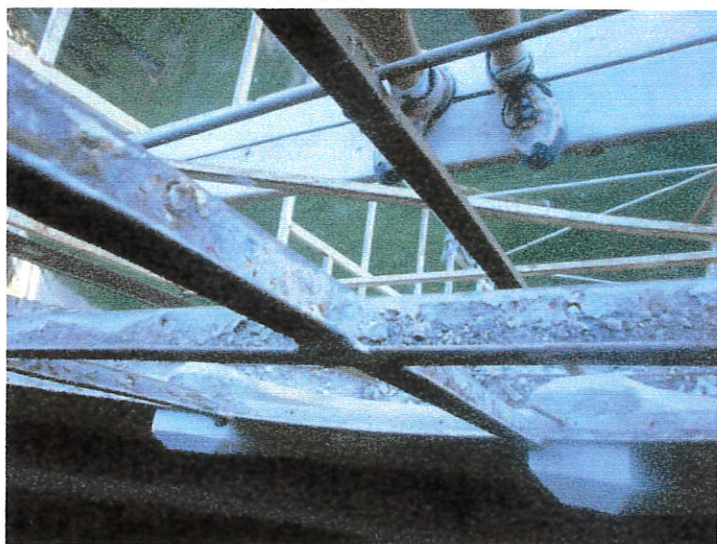
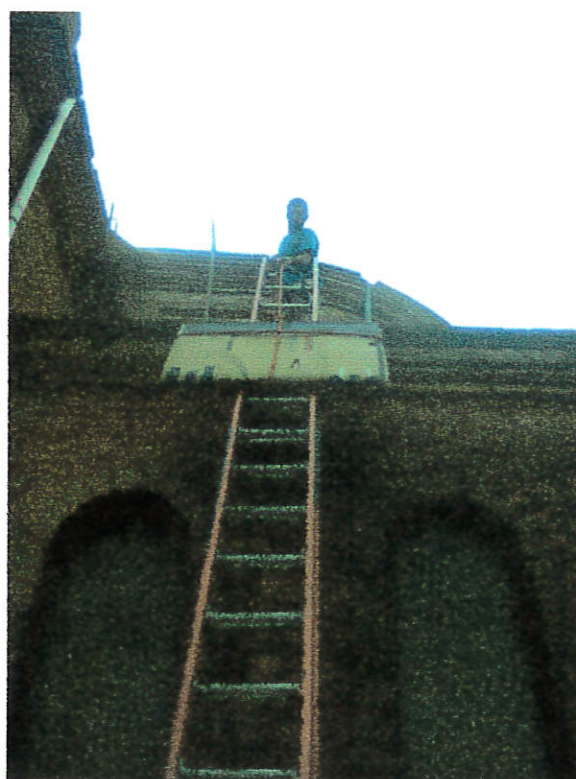
Fachada Posterior

- 1- Intensa oxidación de los perfiles estructurales de hierro que sostienen los paños.
- 2- Perdida de piezas del vitral.
- 3- Numerosas perforaciones y rajaduras en diferentes vidrios.
- 4- Acumulación de sedimento y otros materiales como pintura, en todos los vidrios.
- 5- Envejecimiento de las juntas de plomo.
- 6- Perdida de masilla.
- 7- Fisuras y deterioro en la mampostería.

Analisis de los vitrales del sector.

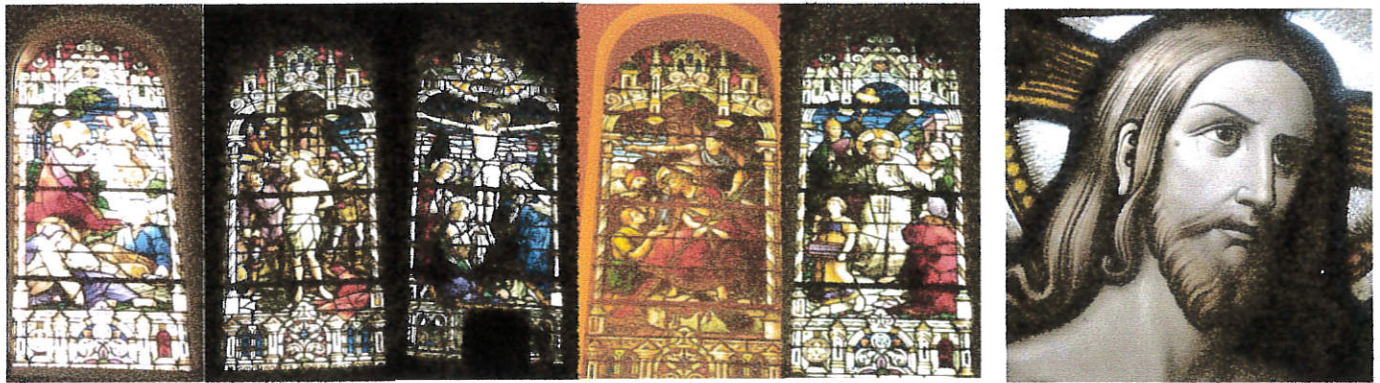
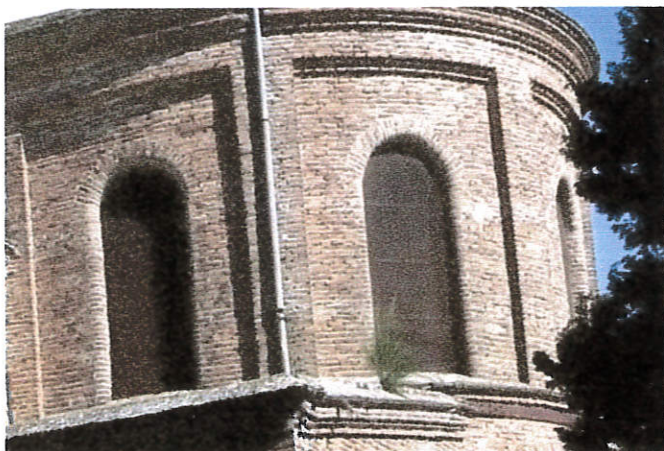
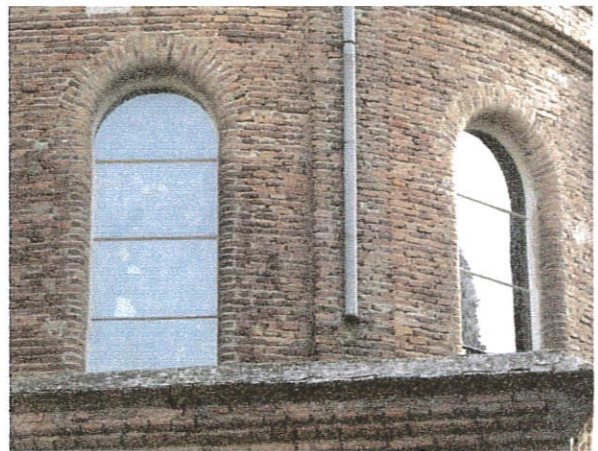
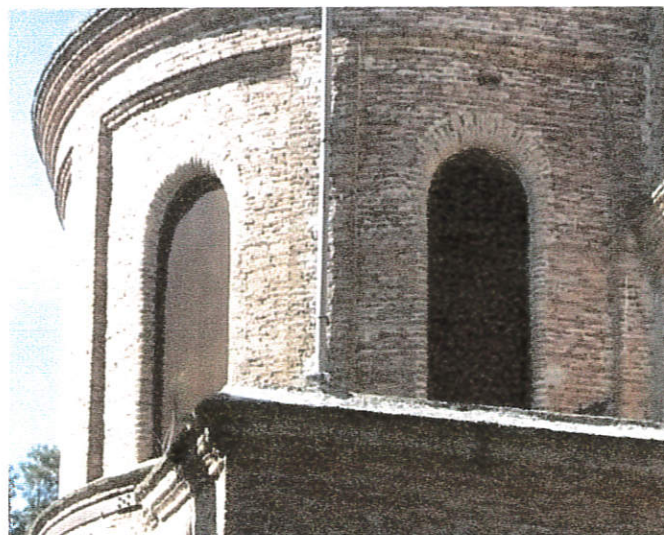
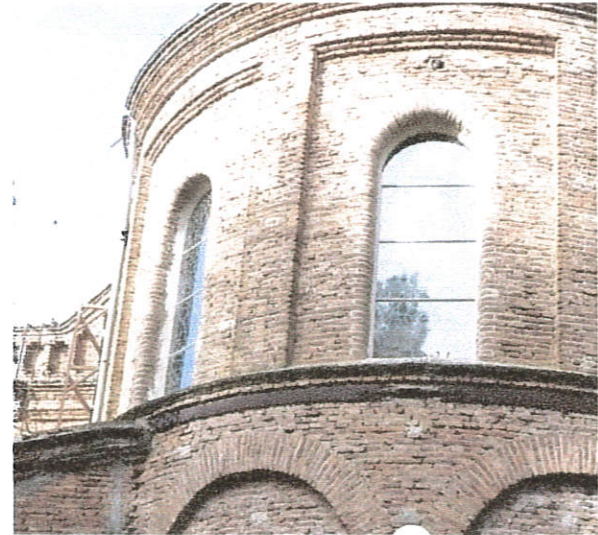
Resultados de intervencion

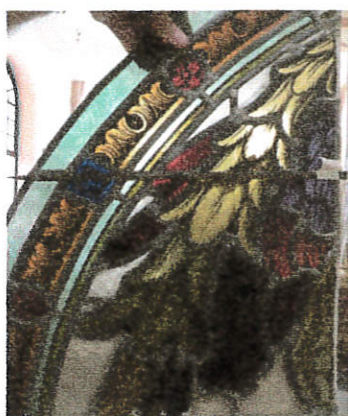
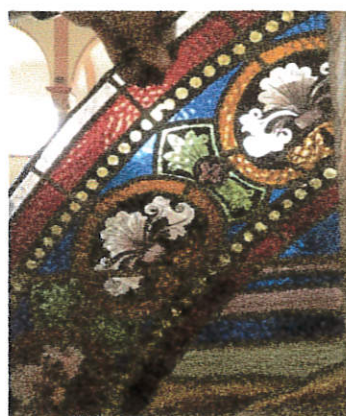
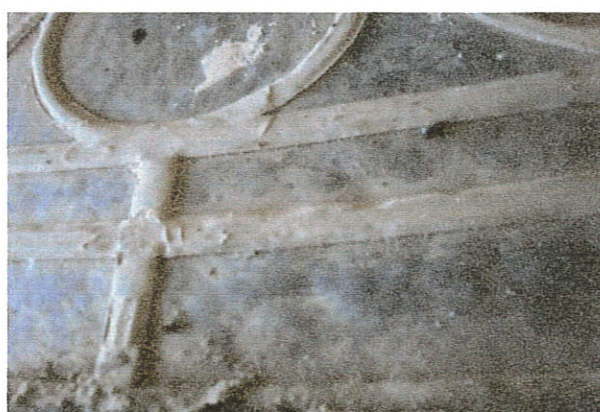
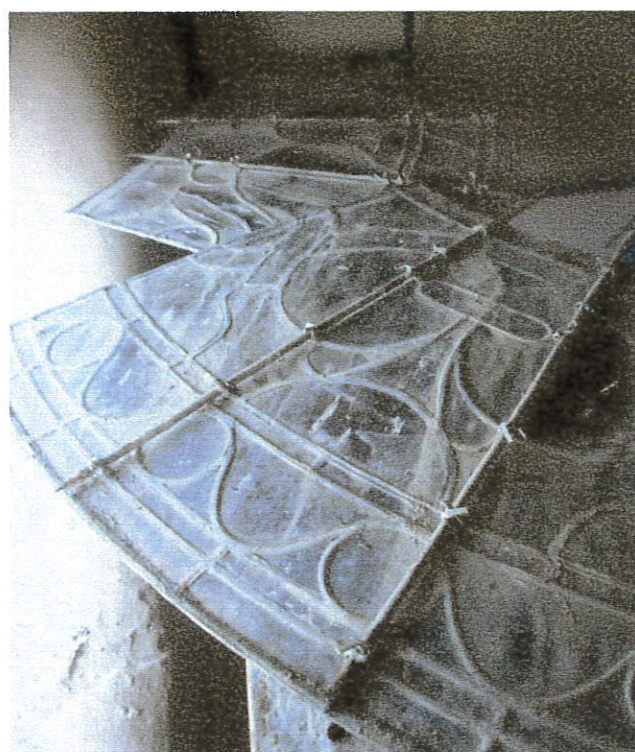
El retiro de la malla metálica de protección permitió poner al descubierto el estado alarmante de conservación en el que se encontraban todos los vitrales, particularmente los de este sector, como puede observarse en las fotografías

Retiro y limpieza completa de los paños de vitrales del sector.

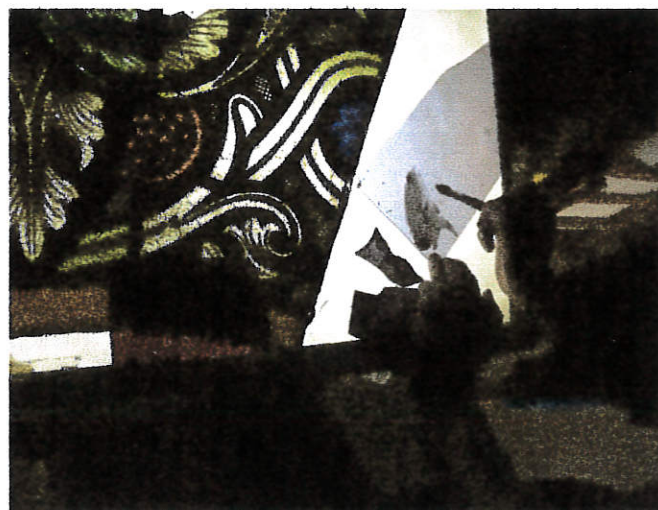
La mayoría de los colores que componen el vitral hoy ya no se fabrican, por lo tanto en necesario recurrir a superposiciones de colores o horneados.

Pruebas de texturas en Bistre Brown.

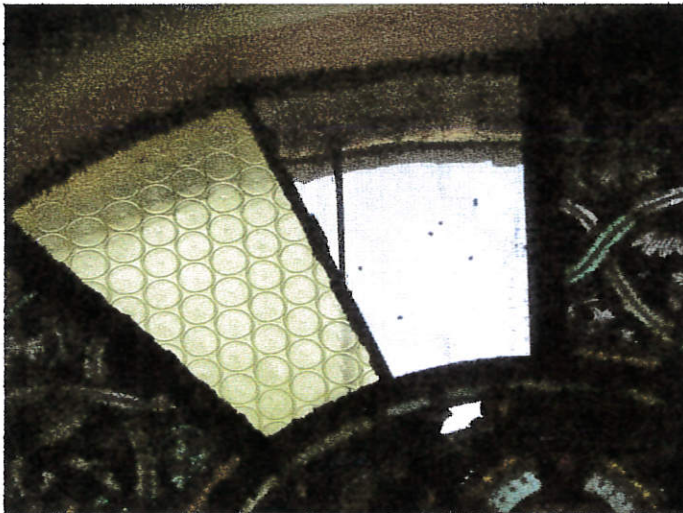
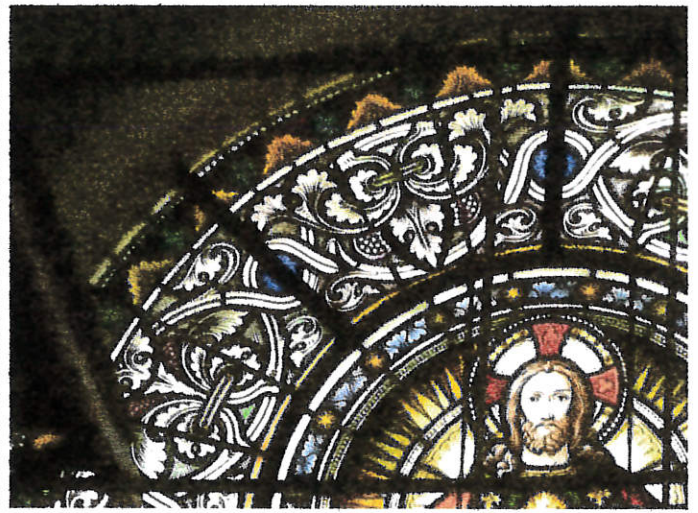
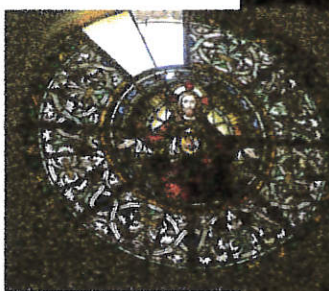
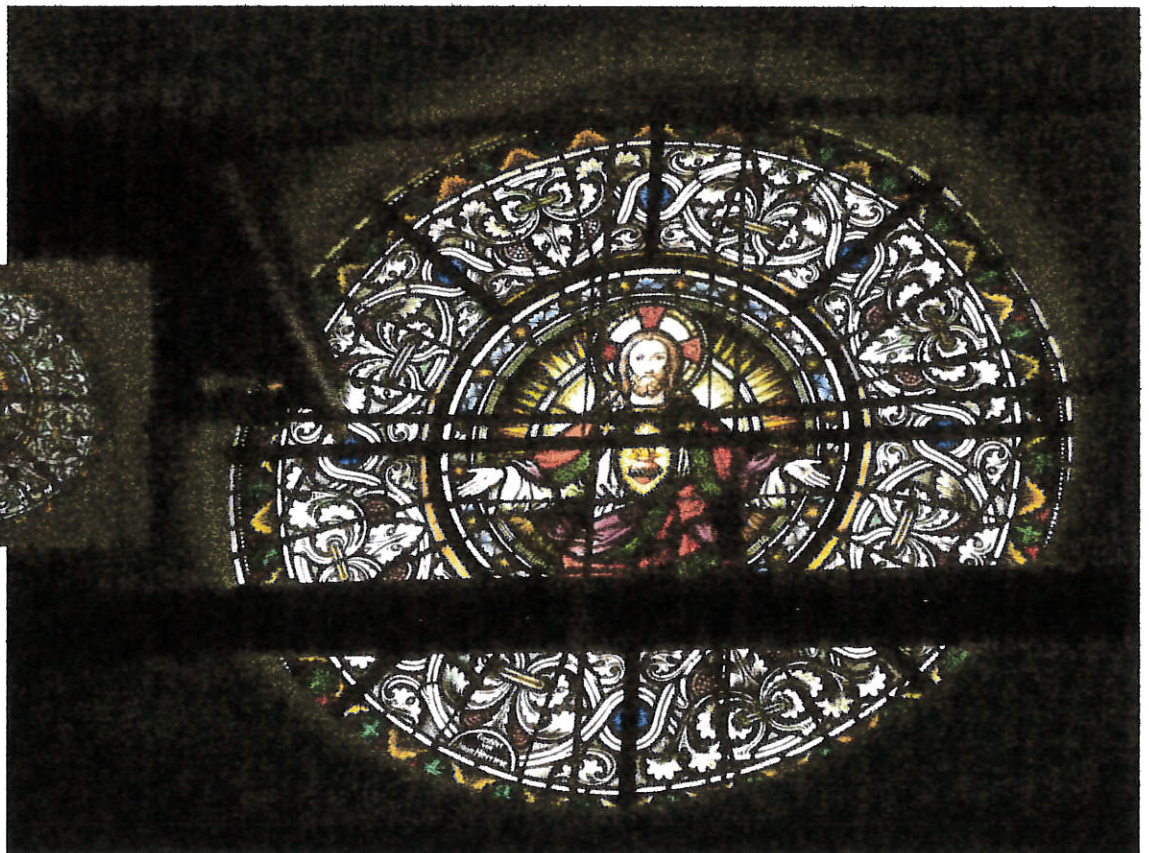
Resultados de la intervencion.
