LOCALIDAD DE SANTA ANITA

**RESTAURACION DE LOS VITRALES**

**DE LA IGLESIA DE SANTA ANITA**

**INFORME FINAL**

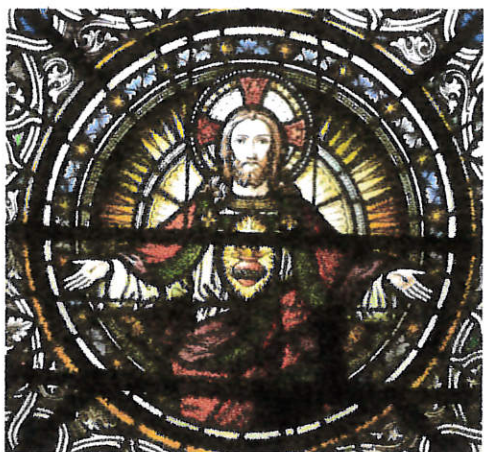
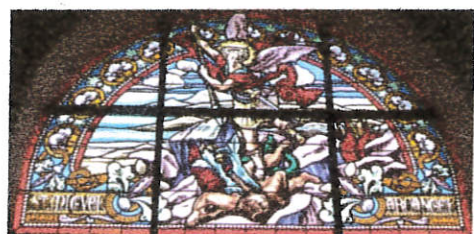
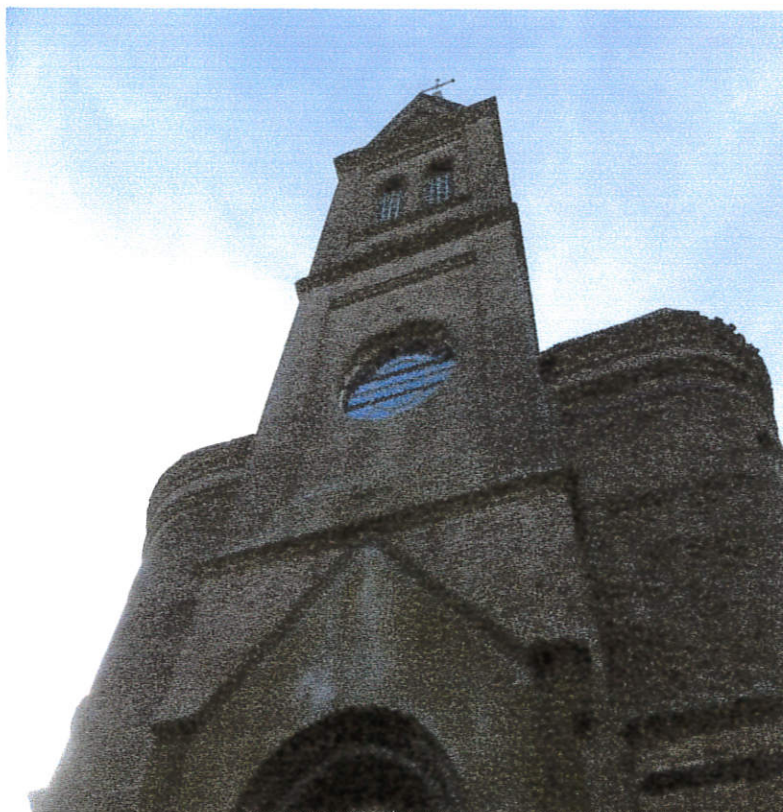
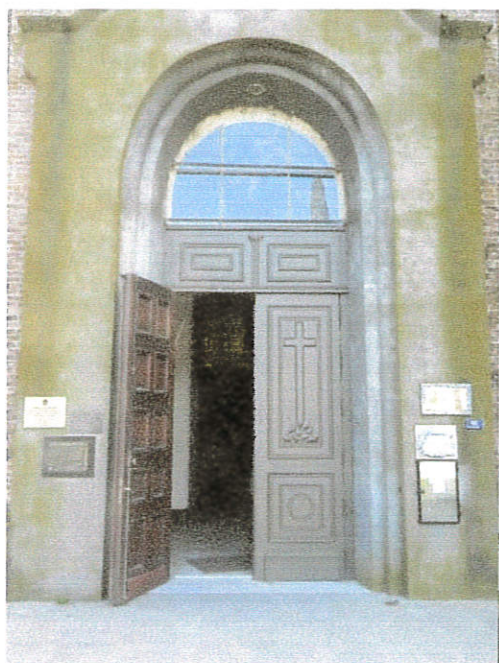
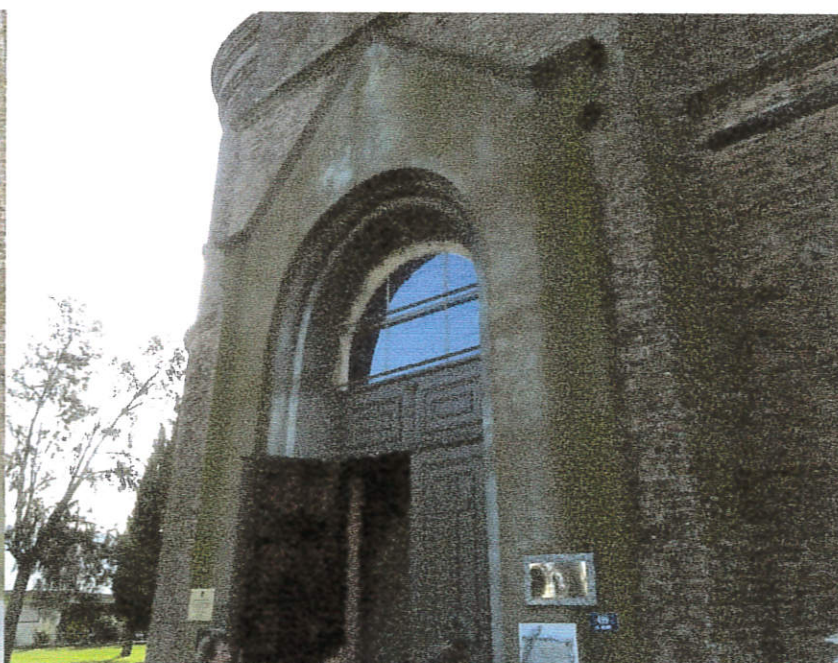
## Fachada Principal

Resultados de intervencion.
