## INFORME FINAL

“Relevamiento edilicio e infraestructura de los juzgados  
administrativos de infracciones de tránsito provinciales, en la Provincia  
de Buenos Aires”

Organismo: Ministerio de Gobierno

Noviembre 2016

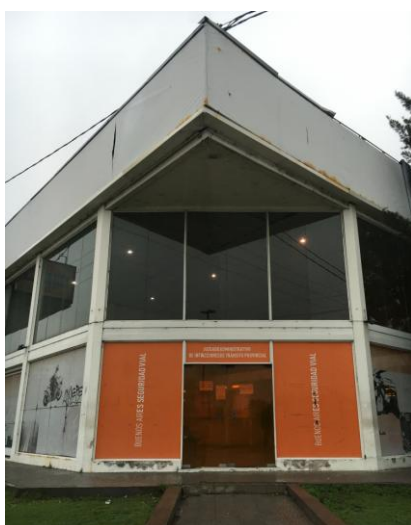
IMAGEN EXTERIOR

- De acuerdo a los datos obtenidos el estado general de los techos es Bueno. Dentro de las dificultades más significativas aparecen: filtraciones y humedad.
- Techo de chapa galvanizada, superficie aproximada 455,00 M2.

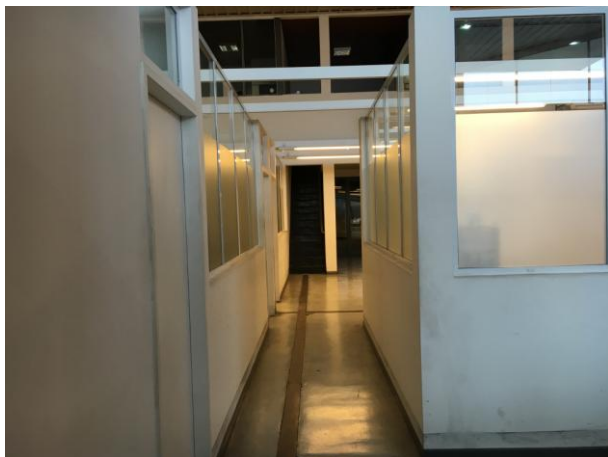
- El estado de los pisos de planta baja es Bueno. Cuenta con pisos de cemento alisado en las áreas de trabajo y de piso cerámico en las áreas de servicio. Se encuentran en buenas condiciones, no presentan filtraciones ni roturas.

IMAGEN HALL PRIVADO PLANTA BAJA- PISO CEMENTO ALISADO

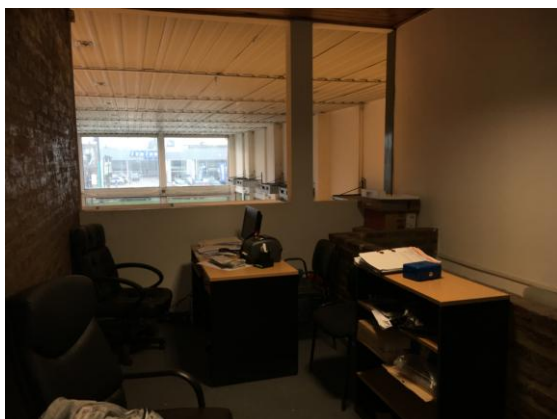
- El estado de los pisos de planta alta es Regular. Cuenta con pisos alfombrados en mal estado en las tres oficinas y los espacios de circulación, y piso cerámico en la cocina y el baño privado del juez.

IMAGEN OFICINA PLANTA ALTA – PISO ALFOMBRADO

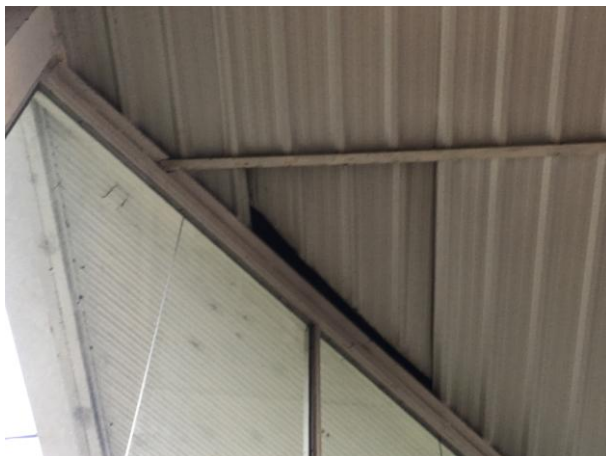
IMAGEN DEL SECTOR A REPARAR DEL CIELORRASO DE CHAPA GALVANIZADA

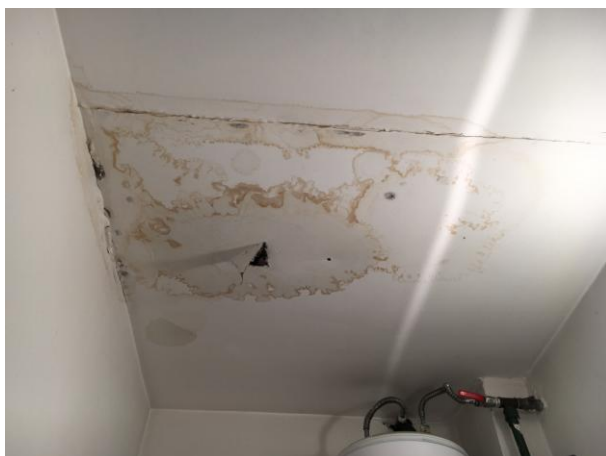
IMAGEN CIELORRASO SUSPENDIDO – ZONA AFECTADA - COCINA PLANTA ALTA

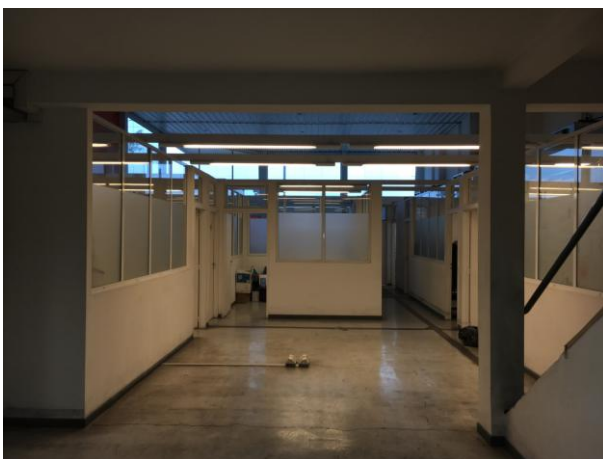
- Estado Bueno. Cuenta con vidrios en buenas condiciones, no manifiesta contar con aberturas peligrosas y en mal estado. El funcionamiento de las mismas es Bueno.
- Hay un vidrio dañado en planta baja.
- Puertas placa en buenas condiciones, cantidad: 17.

IMAGEN INTERIOR- DIVISIONES INTERIORES DE DULOCK CON VIDRIO

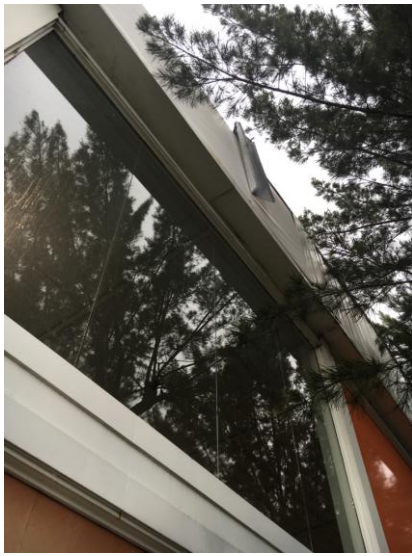
- Estado Regular. Se destacan como falencias canaletas en mal estado con riesgo de caída.

IMAGEN EXTERIOR – CANALETA SUELTA

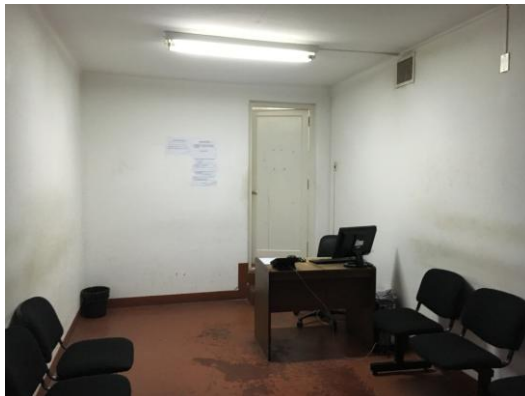
- SALA DE ESPERA: el acceso al juzgado es por el portón del garage, es una sala de espera con una capacidad para 10 personas. Esta provista de sillas y un escritorio para la atención al público. Es chica y sin ventilación. No es un espacio adecuado para la actividad.

IMAGEN SALA DE ESPERA GARAGE

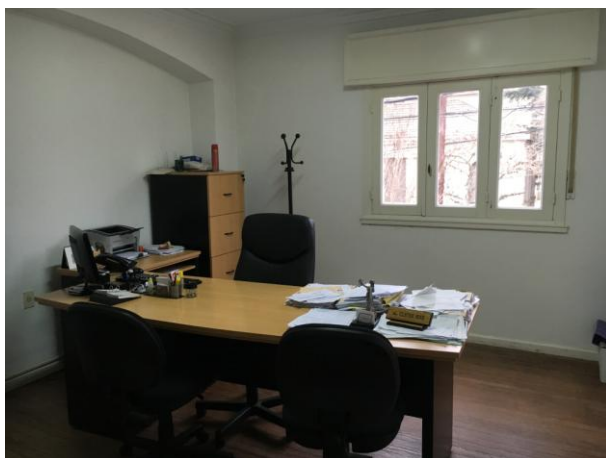
IMAGEN OFICINA JUEZ PLANTA ALTA – PISO DE MADERA

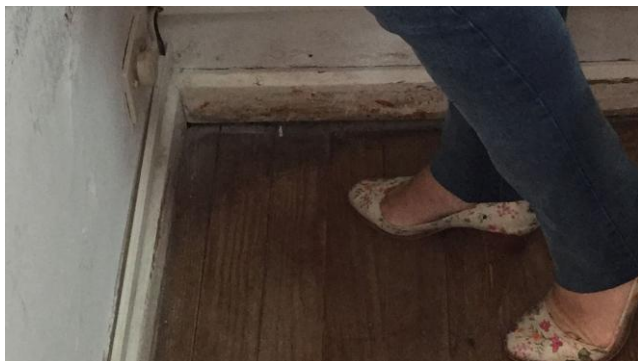
- El estado de los pisos de planta baja es Bueno. En la sala de espera el piso es de goma de alto tránsito y se encuentra en buen estado. Tiene piso de granito en buen estado en la sala de reuniones, circulación de planta alta, cocina y baños. Las oficinas de planta alta y planta baja cuentan con piso de madera, que se encuentra en estado regular, presenta deterioro por el paso del tiempo y no tiene mantenimiento.

IMAGEN PISO DE MADERA OFICINA ADMINISTRATIVOS - ZONA DAÑADA

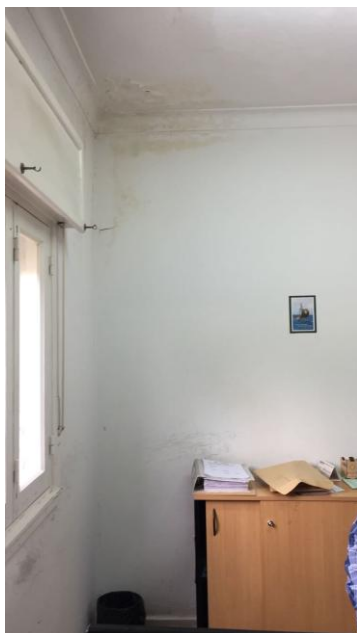
- Estado Bueno. Presenta paredes en buen estado en planta alta y algunas paredes de planta baja y exteriores poseen humedad y rajaduras.  
Las zonas más deterioradas se encuentran en planta baja, son la sala de espera, las oficinas administrativas, las paredes exteriores y el depósito.

IMAGEN OFICINA ADMINISTRATIVA PLANTA BAJA- PARED CON HUMEDAD

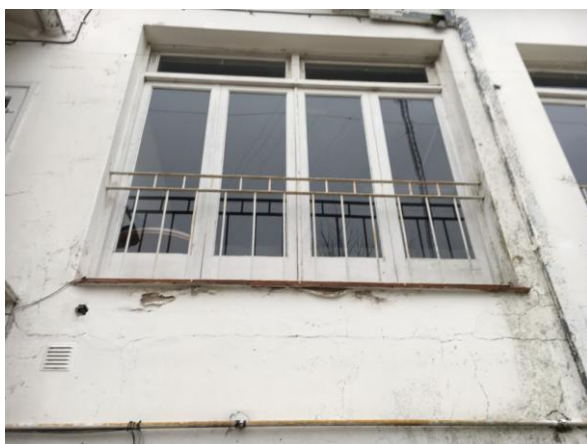
IMAGEN EXTERIOR – PAREDES DAÑAS POR CAUSA DE CANALETAS ROTAS- HUMEDAD EN LAS PAREDES

- Estado Malo. Se detectan problemas en las canaletas y caños de lluvia provocando filtraciones en techos y daños en paredes.

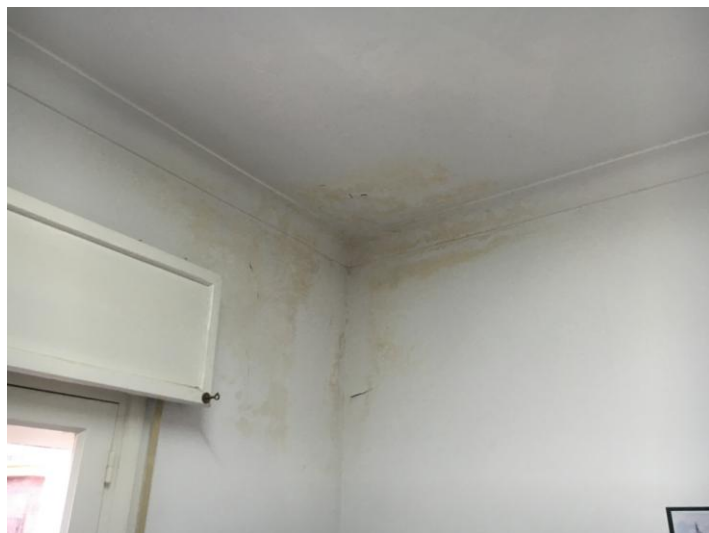
IMAGEN OFICINA ADMINISTRATIVOS PLANTA BAJA

- Estado Regular. En varias zonas de la casa se encuentra en mal estado por filtraciones de agua.

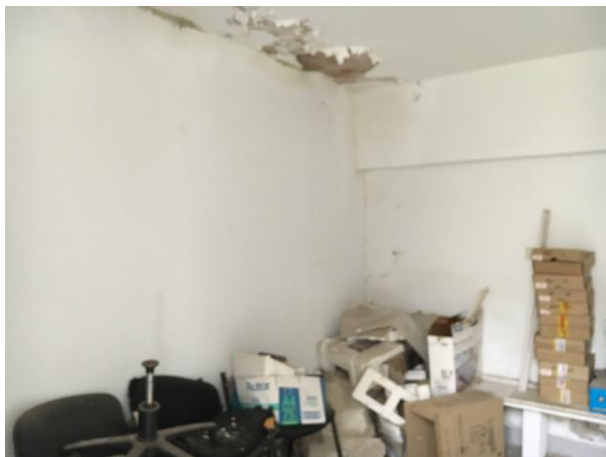
IMAGEN DEPOSITO PLANTA BAJA – HUMEDAD

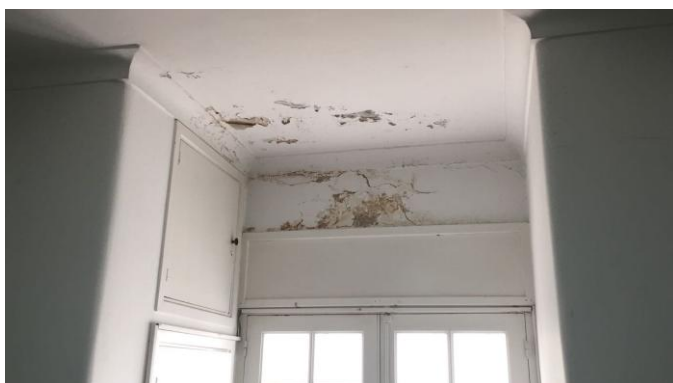
IMAGEN OFICINA ADMINISTRATIVOS – HUMEDAD DEBIDO A CANALETAS ROTAS

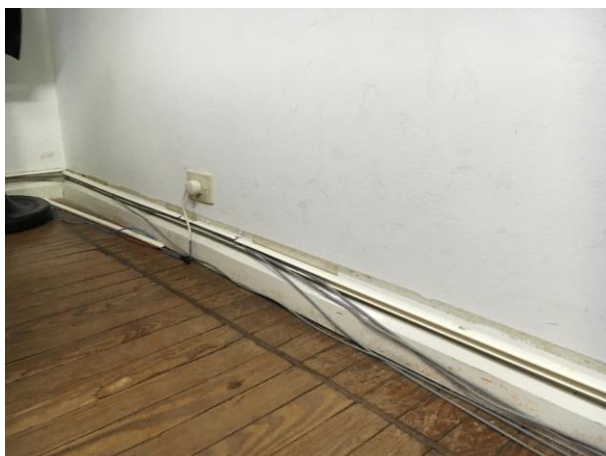
- Estado Bueno. No tienen todos los cables distribuidos de manera correcta por zocaloductos.
- Artefactos de iluminación Buenos.

IMAGEN ZOCALODUCTOS EN MAL ESTADO OFICINA PROSECRETARIO

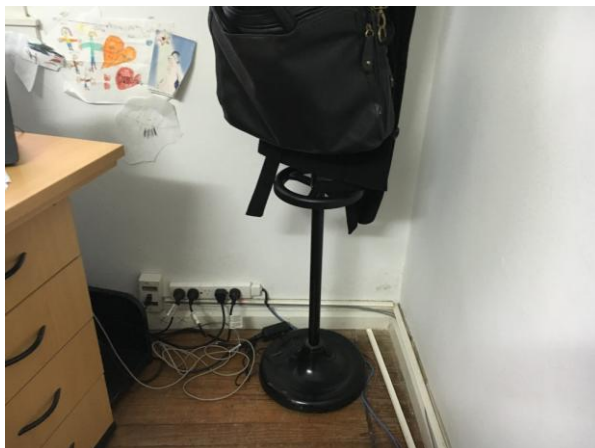
IMAGEN CABLES SUELTOS OFICINA ADMINISTRATIVA

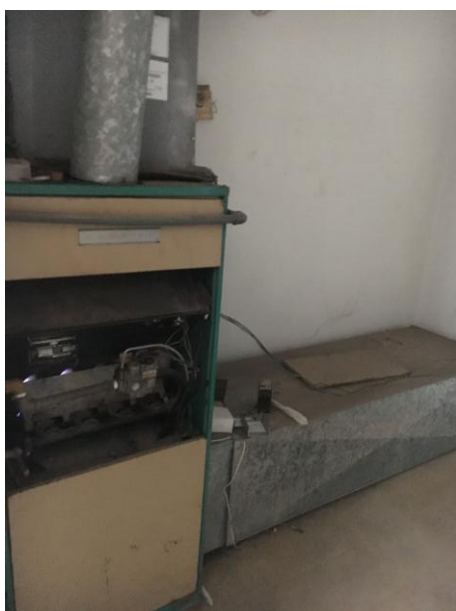
- Estado Regular. Cuenta con un equipo de calefacción central que no se encuentra en buen estado. No tiene el mantenimiento adecuado por lo que no funciona correctamente.

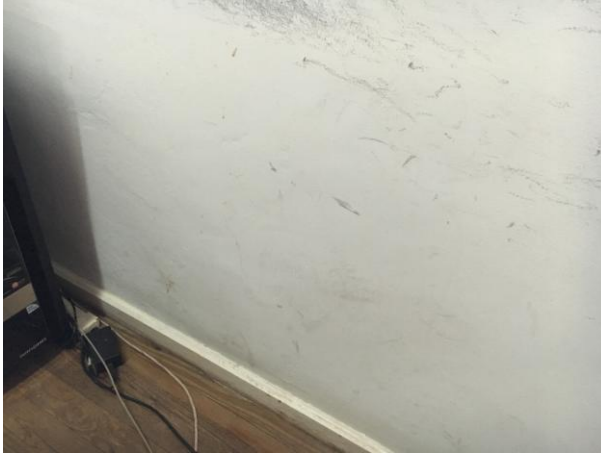
- Estado Regular. Presenta un desgaste normal del paso del tiempo.

IMAGEN OFICINA PROSECRETARIO – PAREDES DESGASTE DEL PASO DEL TIEMPO, SIN MANTENIMIENTO

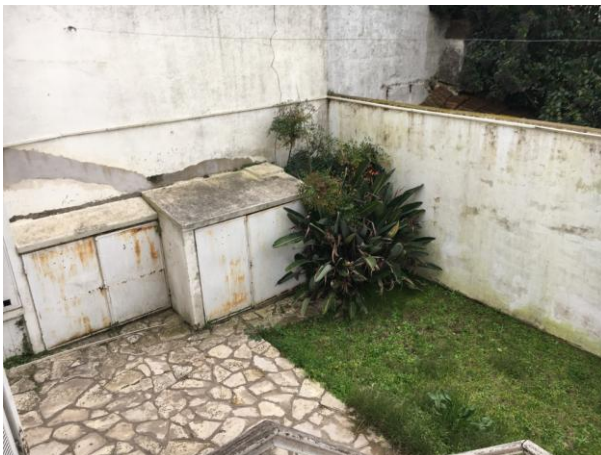
IMAGEN PATIO-PAREDES SIN MANTENIMIENTO

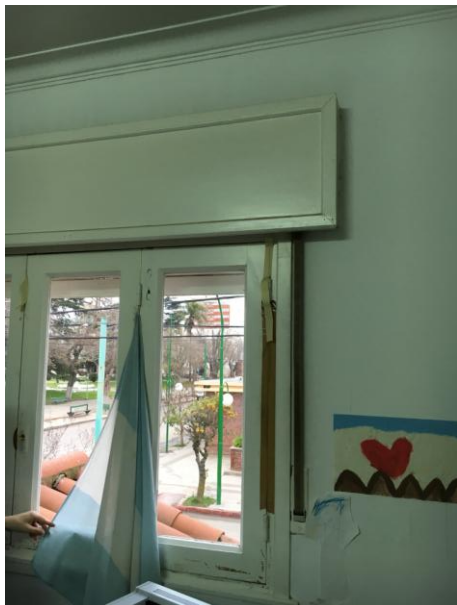
- Estado Bueno. Cuenta con vidrios en buenas condiciones, no manifiesta contar con aberturas peligrosas y en mal estado. El funcionamiento de las mismas es Bueno.
- Tiene carpinterías de madera dañadas por el paso del tiempo.

IMAGEN OFICINA PROSECRETARIO SIN MANTENIMIENTO

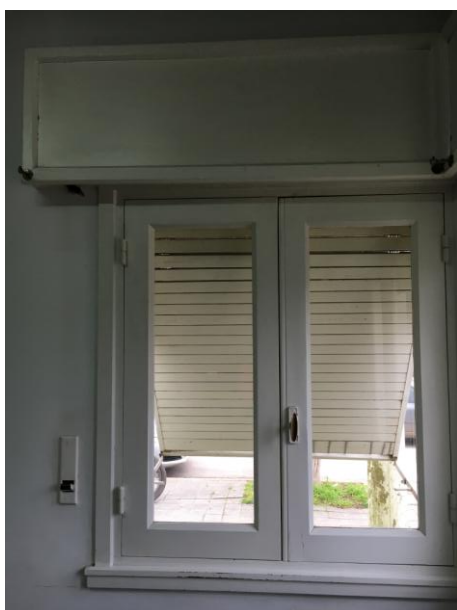
IMAGEN VENTANA OFICINA ADMINISTRATIVOS PLANTA BAJA-CORREA ROTA

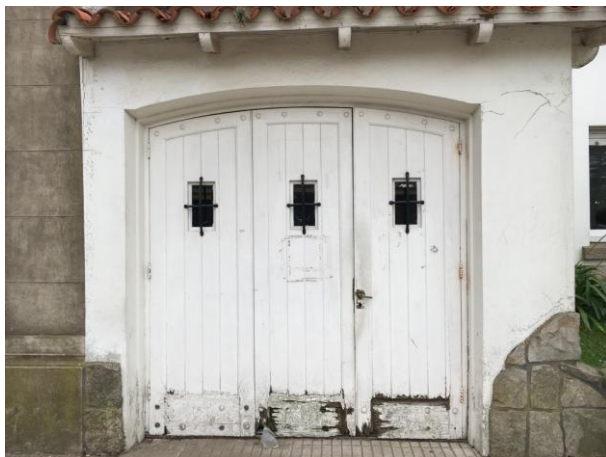
IMAGEN PORTON GARAGE SIN MANTENIMIENTO

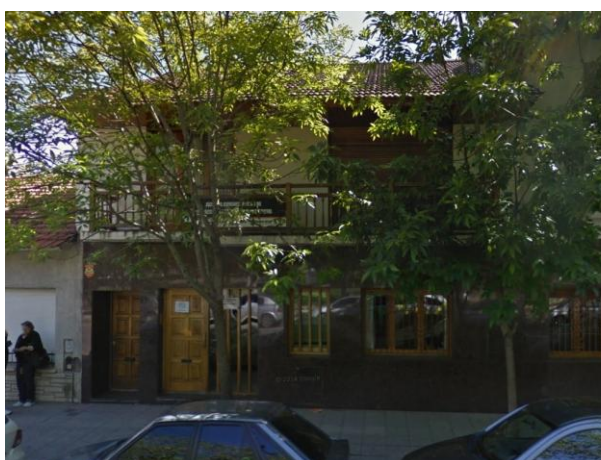
- De acuerdo a los datos obtenidos el estado general de los techos es Bueno. Dentro de las dificultades más significativas aparecen: filtraciones y humedad.
- Techo de teja, superficie aproximada 150,00 M2

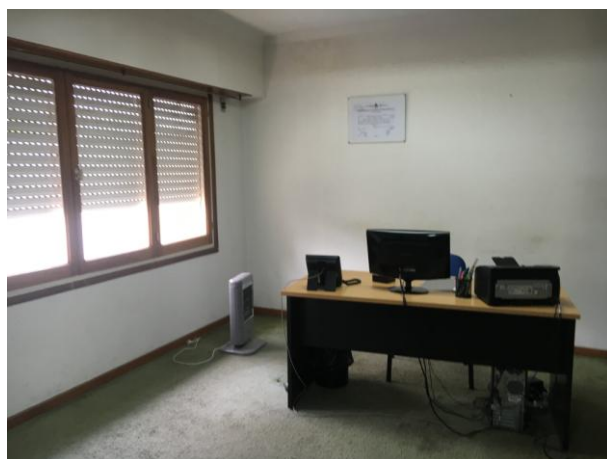
- Estado pisos es Bueno. En planta baja y los espacios de circulación de planta alta los pisos son de cerámico y están en Buen estado. En las oficinas de planta alta el piso es de alfombra y está en mal estado.

IMAGEN OFICINA SECRETARIO PLANTA ALTA - PISO ALFOMBRADO

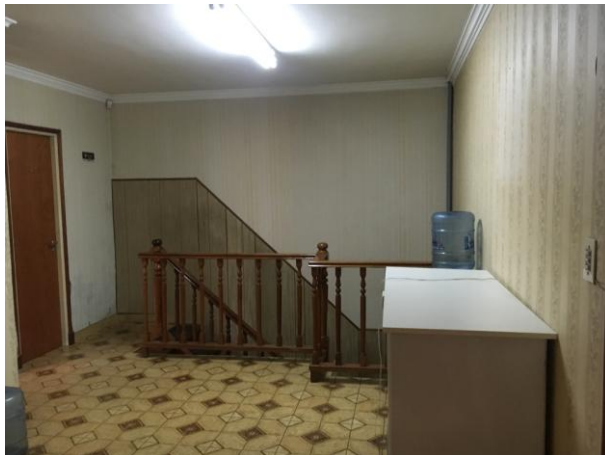
IMAGEN CIRCULACION PLANTA ALTA – PISO CERAMICO

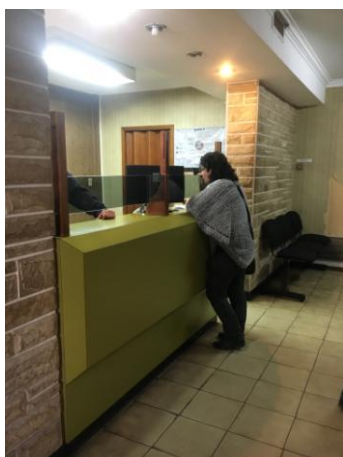
IMAGEN ZONA ATENCION PLANTA BAJA – PISO CERAMICO

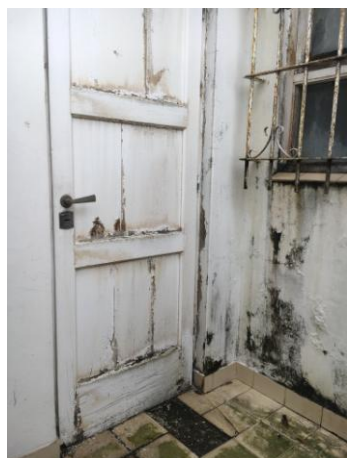
IMAGEN TERRAZA

-Estado Malo. Presenta humedad y rajaduras.

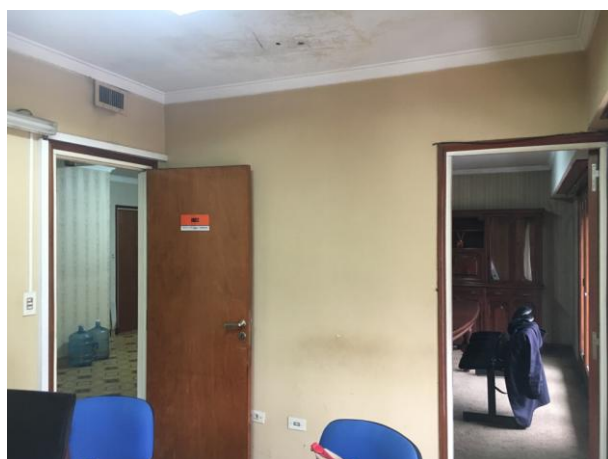
IMAGEN OFICINA JUEZ PLANTA ALTA

- Estado Regular. En varias zonas de la casa se encuentra en mal estado por filtraciones de agua.

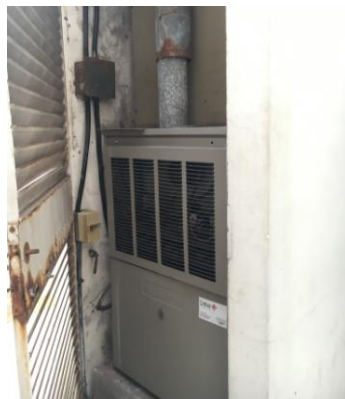
- Estado Regular. Cuenta con un equipo de calefacción central que no se encuentra en buen estado. No tiene el mantenimiento adecuado por lo que no funciona correctamente.

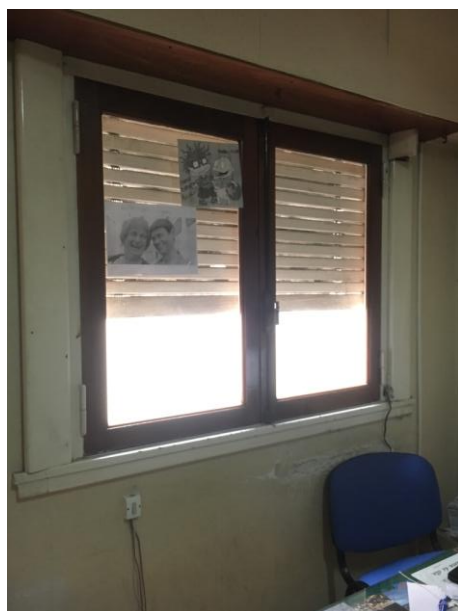
IMAGEN VENTANA OFICINA PLANTA BAJA- CORTINA ROTA

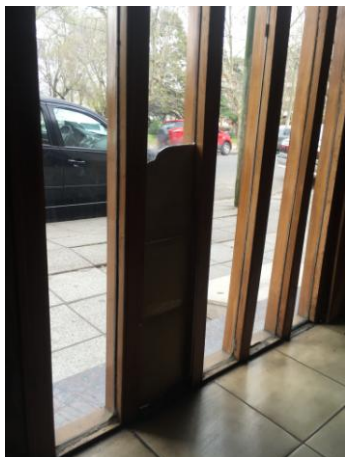
IMAGEN VENTANA PUERTA DE ACCESO-VIDRIO ROTA

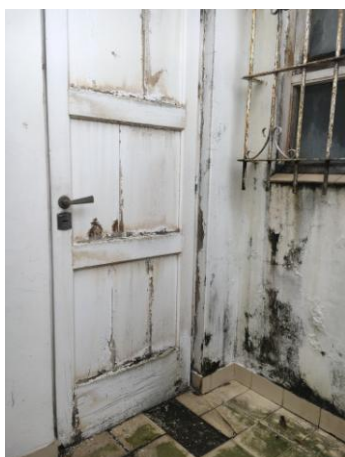
IMAGEN PUERTA TERRAZA

- Estado Bueno. No manifiesta contar con aberturas peligrosas y en mal estado. El funcionamiento de las mismas es Bueno.
- Tiene carpinterías de madera dañadas por el paso del tiempo.

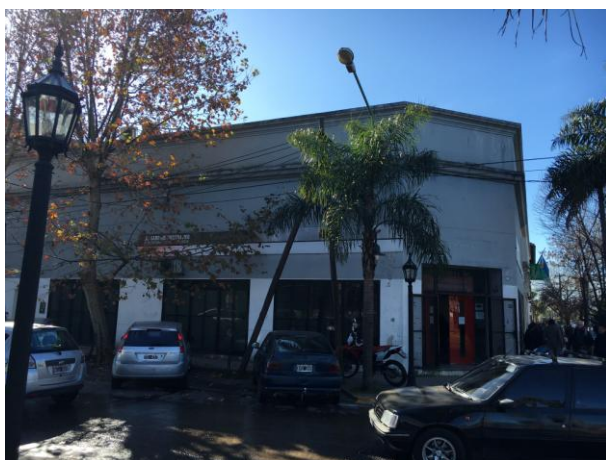
- De acuerdo a los datos obtenidos el estado general de los techos es Bueno. Dentro de las dificultades más significativas aparecen: filtraciones y humedad.
- Techo de chapa, superficie aproximada 280,00 M2.

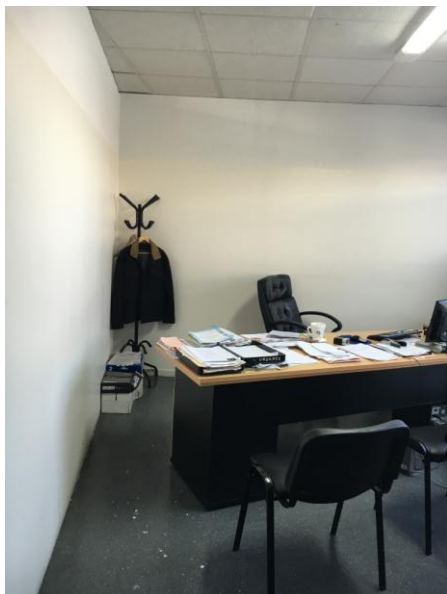
- El estado de los pisos de planta baja es Bueno. Son de goma de alto tránsito. Se encuentran en buenas condiciones, no presentan filtraciones ni roturas.

IMAGEN OFICINA – PISO DE GOMA DE ALTO TRANSITO

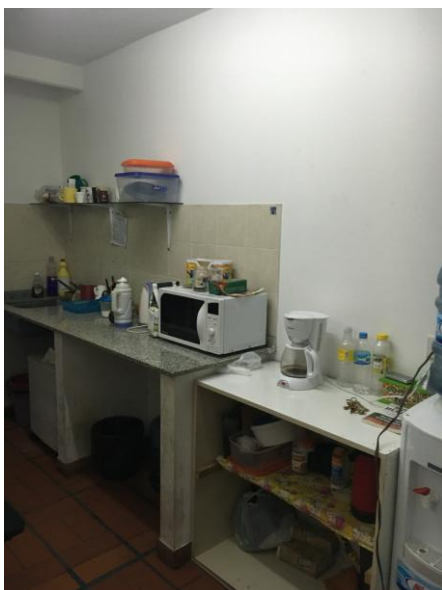
IMAGEN COCINA – PISO CERAMICO

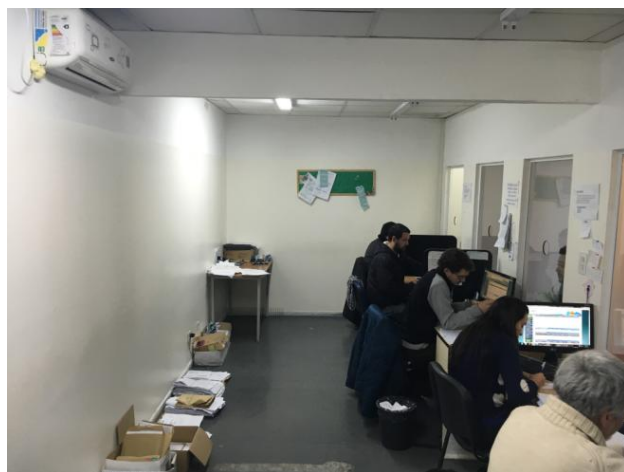
- Estado Bueno. Presenta un deterioro normal del paso del tiempo, humedad y pintura levantada.
- Todas las placas de durlock y las paredes del juzgado están en buenas condiciones.

IMAGEN OFICINA OPERARIOS

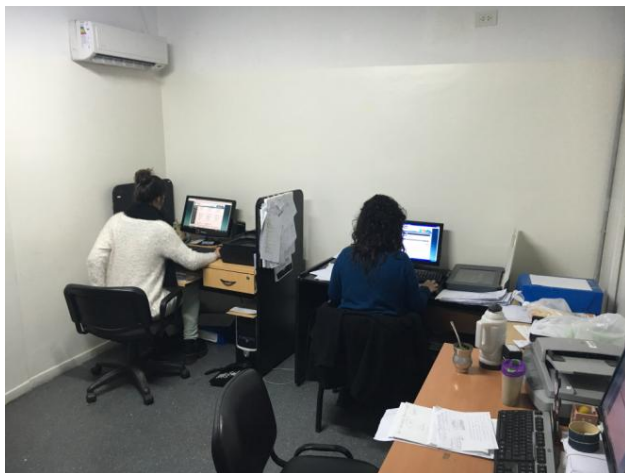
IMAGEN OFICINA ADMINISTRATIVOS

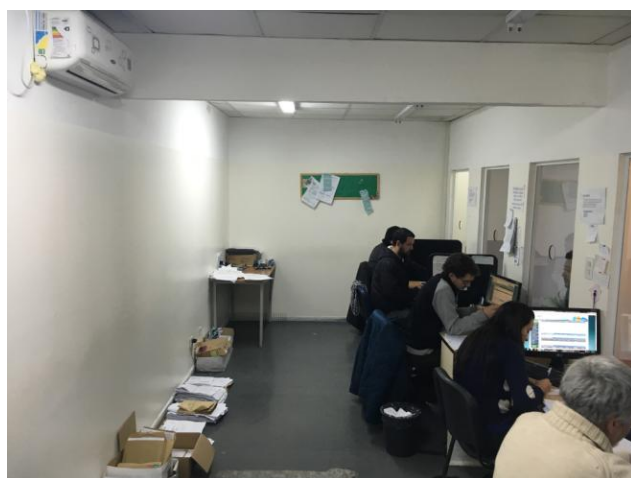
- Estado Regular.
- Cielorraso suspendido en todo el edificio. Se encuentra en malas condiciones en la oficina del prosecretario. Desprendimiento de paneles por filtración de agua, superficie aproximada 265,00 m2.

IMAGEN CIELORRASO OFICINA OPERARIO

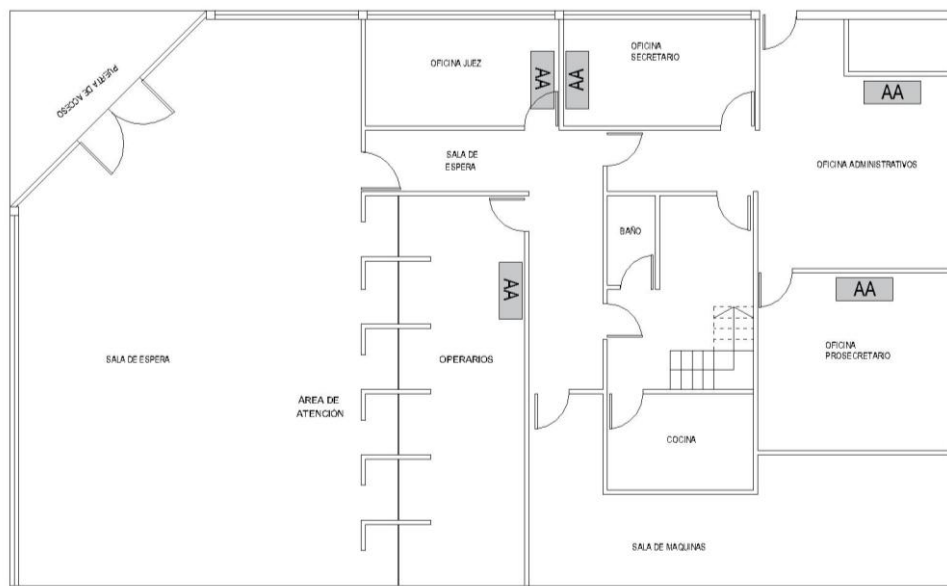
ESQUEMA PLANTA CALEFACCION

- Estado Bueno. Equipos de aire acondicionado, cantidad 4, colocados en oficina juez, secretario, operarios y administrativos.

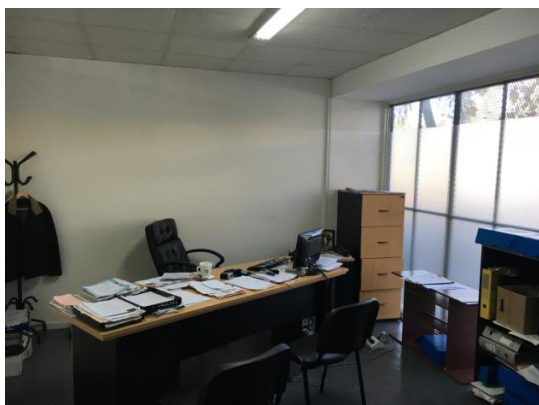
IMAGEN VIDRIO BLINDADO CON REJA EXTERIOR OFICINA JUEZ

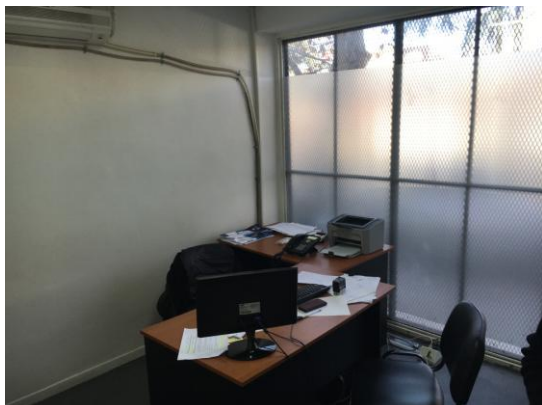
IMAGEN VIDRIO BLINDADO CON REJA EXTERIOR OFICINA SECRETARIO

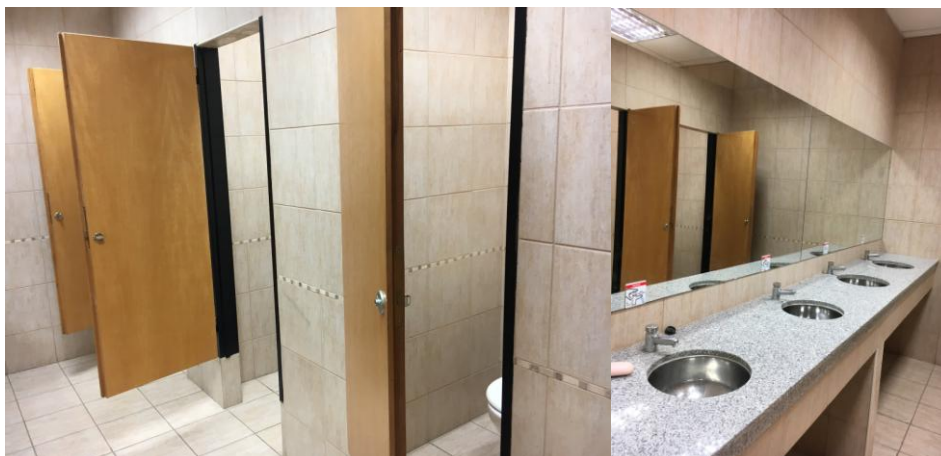
- BAÑOS: el juzgado cuenta con baños públicos, para hombres, mujeres y personas discapacitadas. Todos en excelente estado y con las medidas correspondientes. También tiene baños de hombres y otro de mujeres para los empleados del juzgado, en iguales condiciones que los anteriormente nombrados.

IMAGEN BAÑOS PUBLICOS

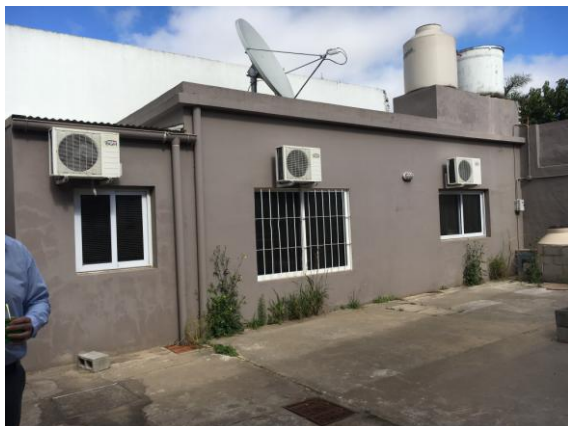
- Pisos de cemento se encuentran en estado Regular (patio).

IMAGEN PATIO - PISO DE CEMENTO

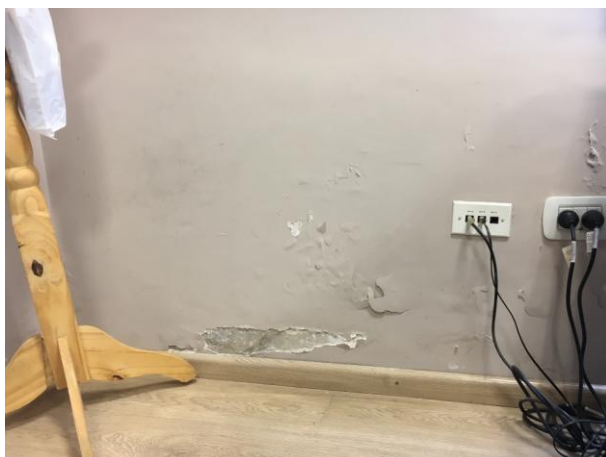
- Estado Muy Bueno. Presenta un deterioro normal del paso del tiempo, humedad y rajaduras.

IMAGEN OFICINA JUEZ – PARED CON HUMEDAD

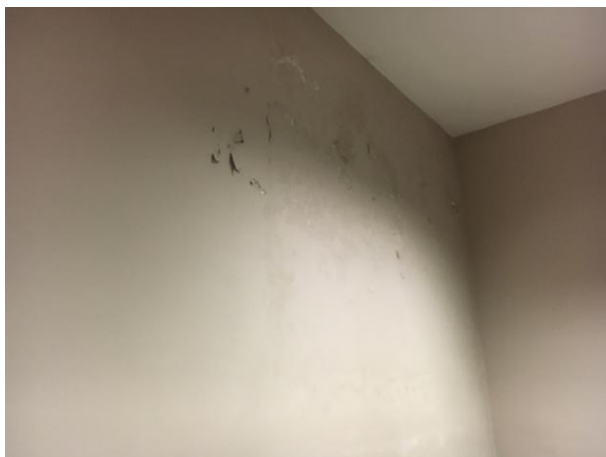
IMAGEN SALA DE MAQUINAS – PARED CON HUMEDAD

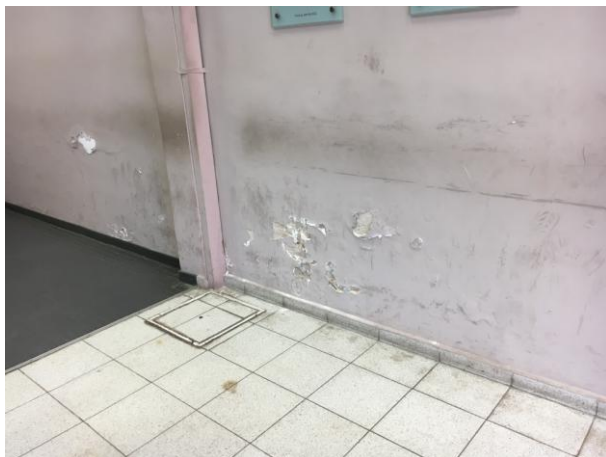
IMAGEN SALA DE ESPERA – PARED CON HUMEDAD

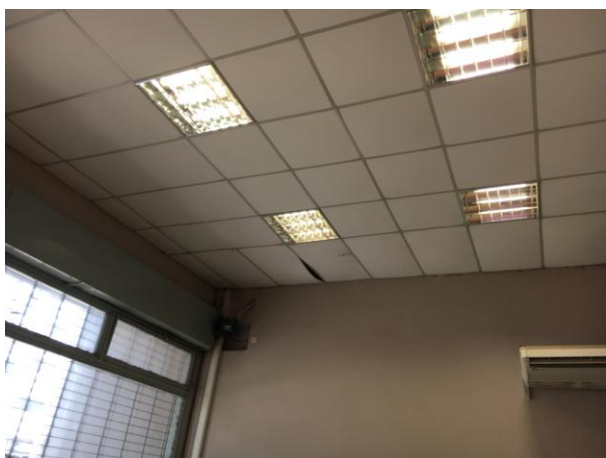
IMAGEN SALA DE ESPERA – CIELORRASO PANELES DAÑADOS  
**INSTALACION ELECTRICA**

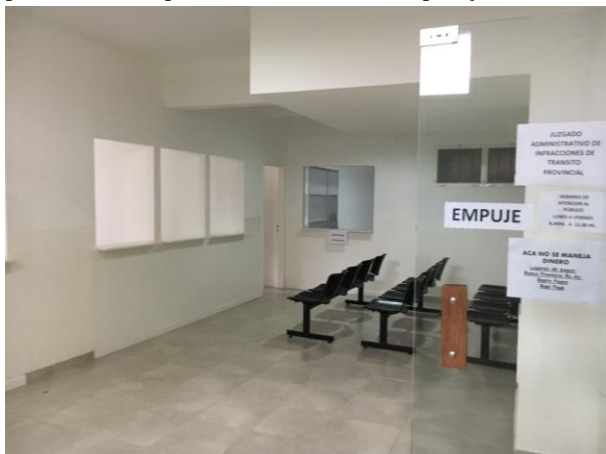
- **SALA DE ESPERA:** el acceso al juzgado cuenta con una sala de espera con una capacidad para 33 personas. Esta provista de sillas. Es amplia y luminosa.

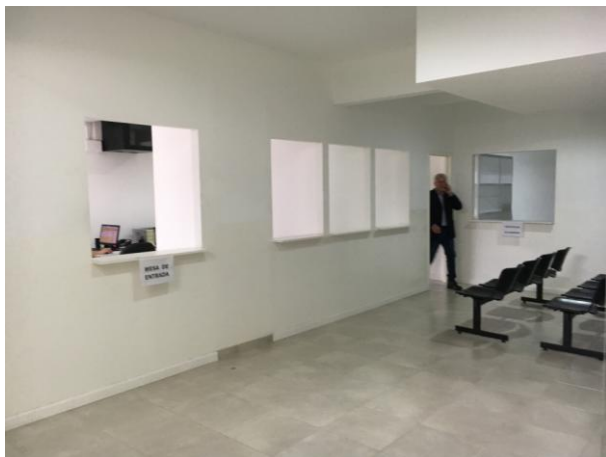
- **BOX DE ATENCIÓN AL PÚBLICO:** cuenta con 5 lugares de atención al público.
  - 1 box para mesa de entradas
  - 1 box para licencias
  - 3 boxes para multas.Se encuentran en directa vinculación a la sala de espera. La atención es personalizada aunque sean espacios reducidos.

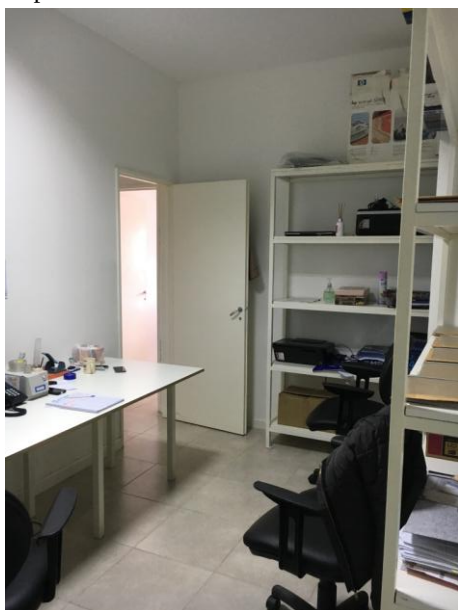
- **OFICINA ADMINISTRATIVA:** es un espacio que cuenta con dos escritorios para uso administrativo. En esta oficina hay módulos de guardado donde se guarda documentación de importancia.

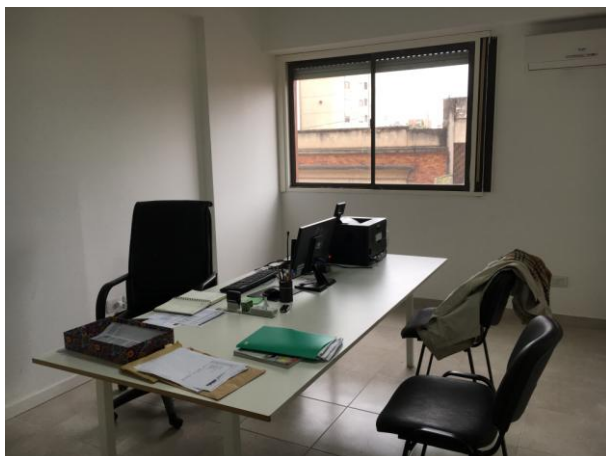
- OFICINA JUEZ: oficina con las medidas recomendables y muebles correspondientes.

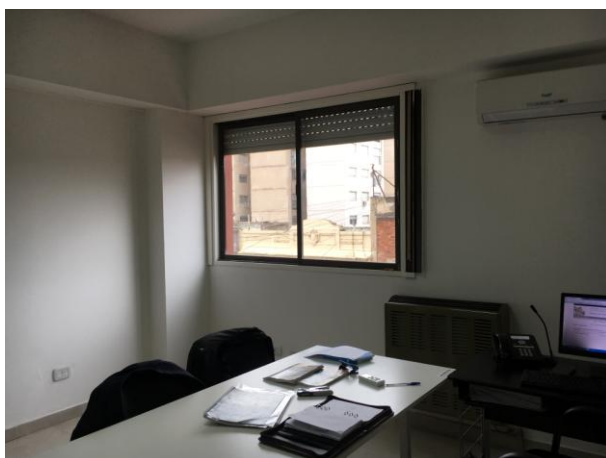
- OFICINA SECRETARIO: oficina con las medidas recomendables y muebles correspondientes.

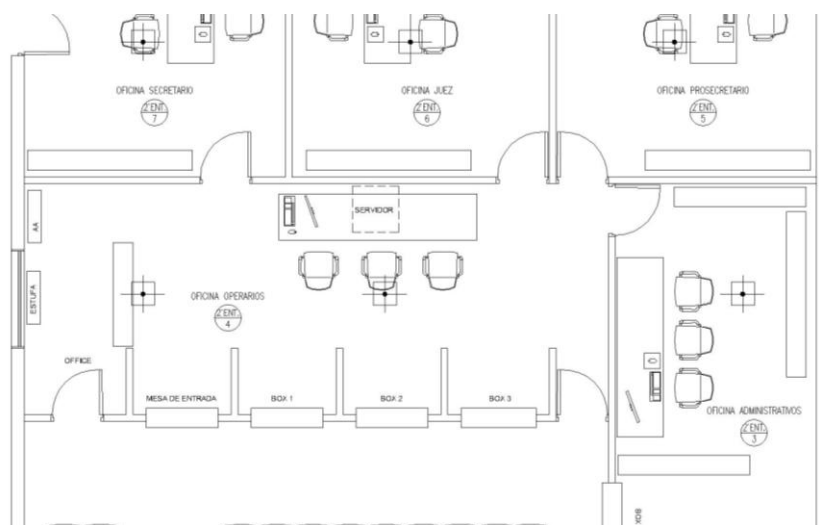
- **NO TIENE SALA DE MAQUINAS:** el servidor se encuentra en el techo de la oficina de operarios.

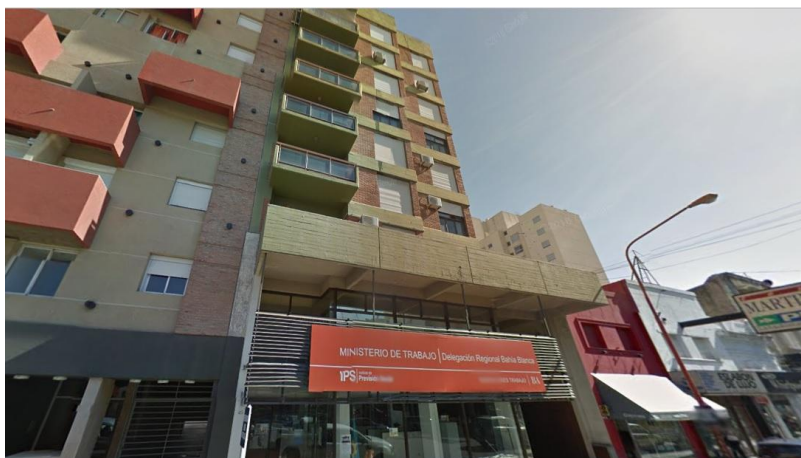
IMAGEN EXTERIOR

- De acuerdo a los datos obtenidos el estado general de los techos es Bueno.
- Techo de losa, es un entrepiso, superficie aproximada 150,00 M2.

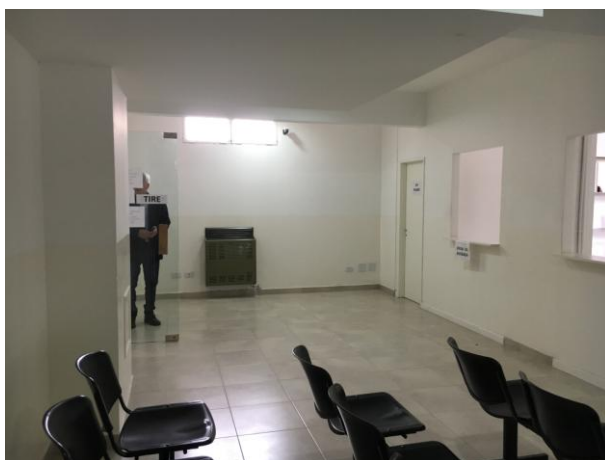
- Se encuentran en buenas condiciones, no presenta filtraciones ni roturas.
- Estado pisos cerámicos es Bueno. (sala de espera, atención al público, oficinas)

IMAGEN SALA DE ESPERA - PISO CERAMICO

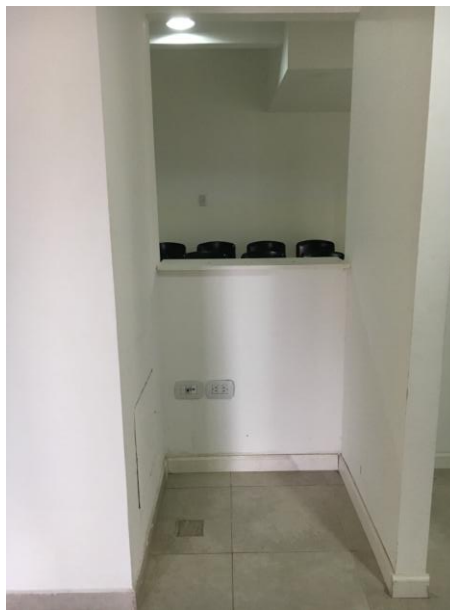
- Estado Muy Bueno.
- Cuenta con cielorraso de paneles desmontables, sala de espera, baños, pasillos, oficinas, superficie aproximada 150,00 m2.
- Cielorraso aplicado en sala de máquinas, oficina operarios, baño personal y cocina.

IMAGEN BOX DE ATENCION - CIELORRASO APLICADO

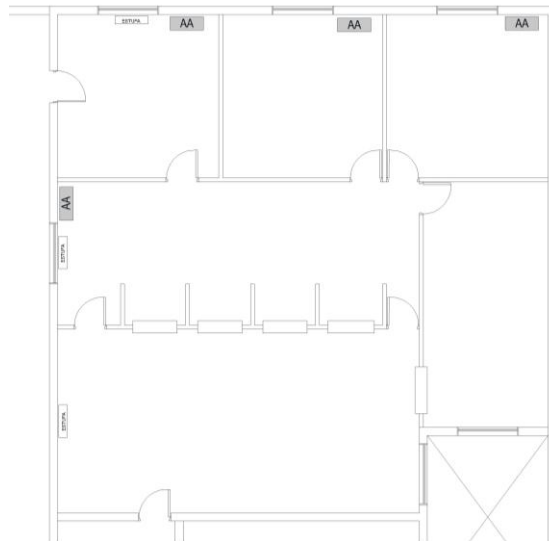
- Estado Bueno. Cuenta con equipos de aire acondicionado, cantidad 4 y 2 estufas.

ESQUEMA PLANTA ALTA – UBICACIÓN AIRES ACONDICIONADOS

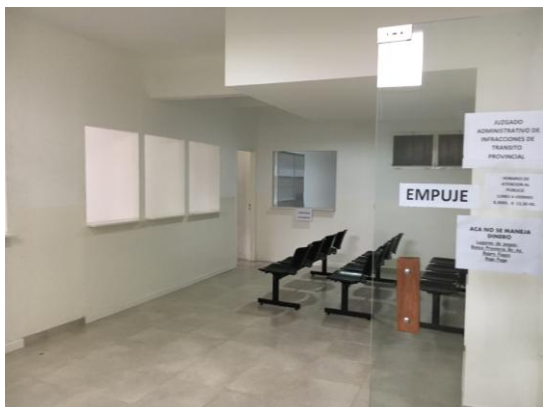
IMAGEN PUERTA DE ACCESO

- Estado Muy Bueno. Cuenta con vidrios en buenas condiciones, no manifiesta contar con aberturas peligrosas y en mal estado. El funcionamiento de las mismas es Bueno.
- Observación puerta de entrada al juzgado. La misma se encuentra en buen estado pero, dividido a que los agarres con la pared no son los correspondientes para su peso, con el uso se van aflojando y ceden provocando que se arrastre por el piso y no se puede abrir o cerrar.
