ESTUDIO DELALOYE consultora de ingeniería	INFORME DE PATOLOGÍA ESTRUCTURAL	
	EDIFICIO	JUZGADO FEDERAL
	UBICACION	Av. Julio A. Roca N°153 – Santa Rosa – La Pampa
	FECHA	07-03-23

## VERIFICACION DE ESTRUCTURA RESISTENTE Y CÁLCULO DE REFUERZOS MEMORIA DE CÁLCULO

<b>INFORME DE PATOLOGÍA ESTRUCTURAL</b>	
	<b>EDIFICIO</b>	<b>JUZGADO FEDERAL</b>
	<b>UBICACION</b>	Av. Julio A. Roca N°153 – Santa Rosa – La Pampa
	<b>FECHA</b>	07-03-23

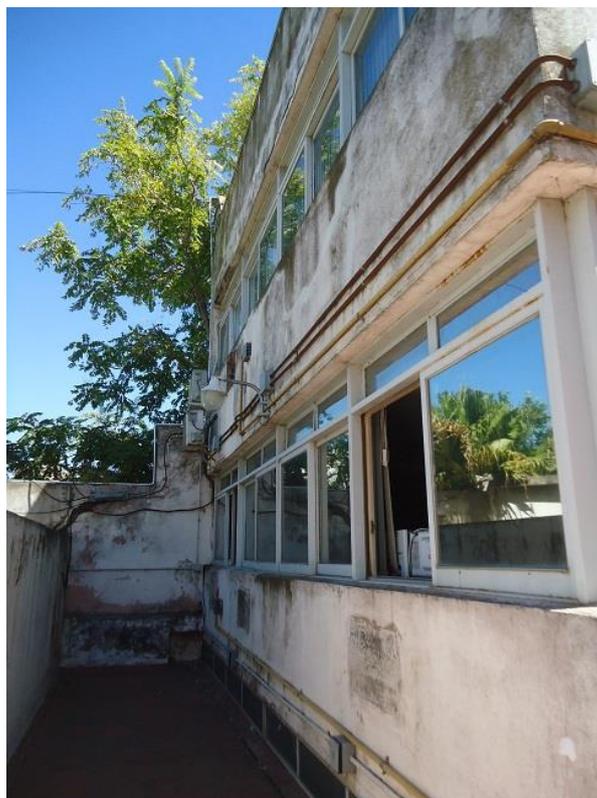
En la imagen de la portada y en la siguiente, que es una imagen tomada desde el fondo del terreno, se aprecia la tipología estructural del edificio, con un patio exterior en desnivel y el bloque de la construcción principal por sobre éste, con un solape de 60 cm aprox., para lo cual, las columnas que dan al patio están retiradas esa distancia, y en cada nivel de la obra se completa con una losa en voladizo. De esta manera se logra una carpintería continua, con las columnas por detrás.

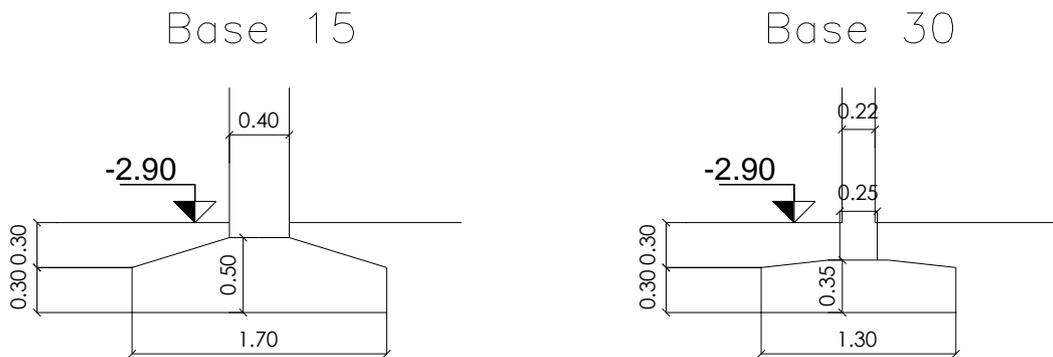
Se toman como correctas las dimensiones de bases y armadura de las mismas, en función de las aperturas realizadas de las bases N°15 y N°30, donde la coincidencia con lo auscultado y lo recopilado en los planos de antecedentes, es fidedigna.

Para las bases descubiertas el esquema es:

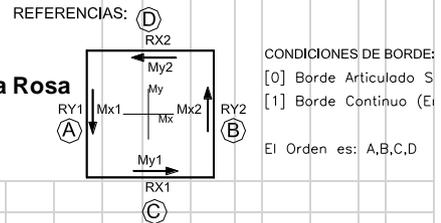
La armadura dispuesta es (en rojo cuando está por defecto, es decir, no llega a la armadura mínima de cálculo)

Como puede verse, para las sobrecargas reglamentarias indicadas, en la mayoría de los casos hay déficit de armadura.

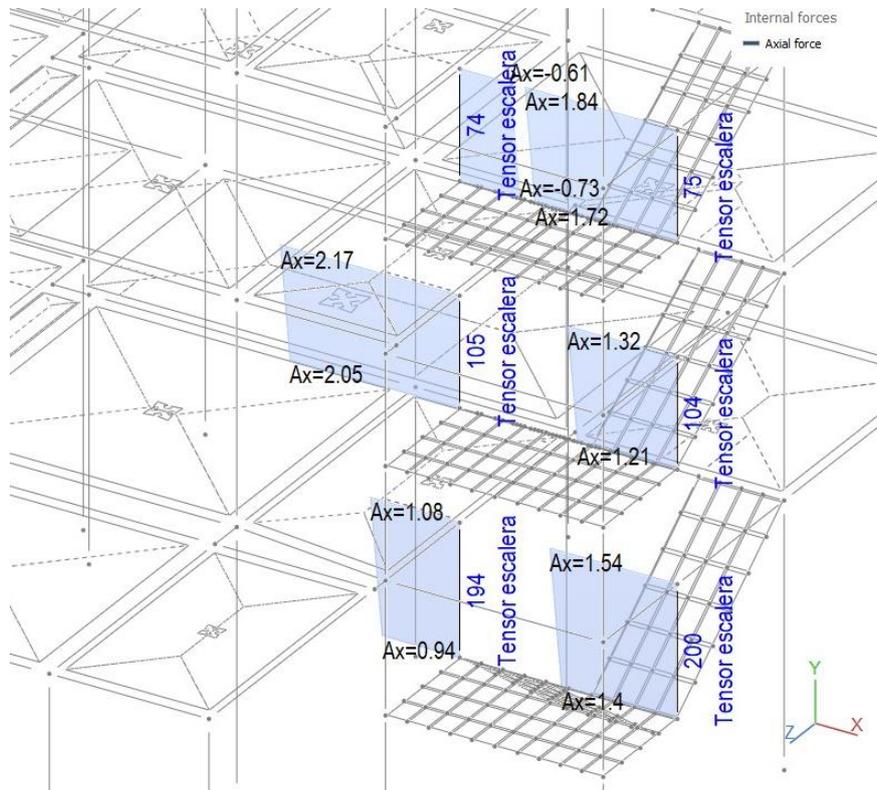
Los tensores tienen una armadura de 2Ø14, correspondiente a una armadura de 3.08 cm<sup>2</sup>.

Tomando una carga en servicio máxima para tracción de esta armadura de 1000 Kg/cm<sup>2</sup>, se tiene una capacidad de 3.08 cm<sup>2</sup> x 1000 Kg/cm<sup>2</sup> = 3080 Kg = 3.08 t > a los 2.17 t del elemento 105 que es el más solicitado.

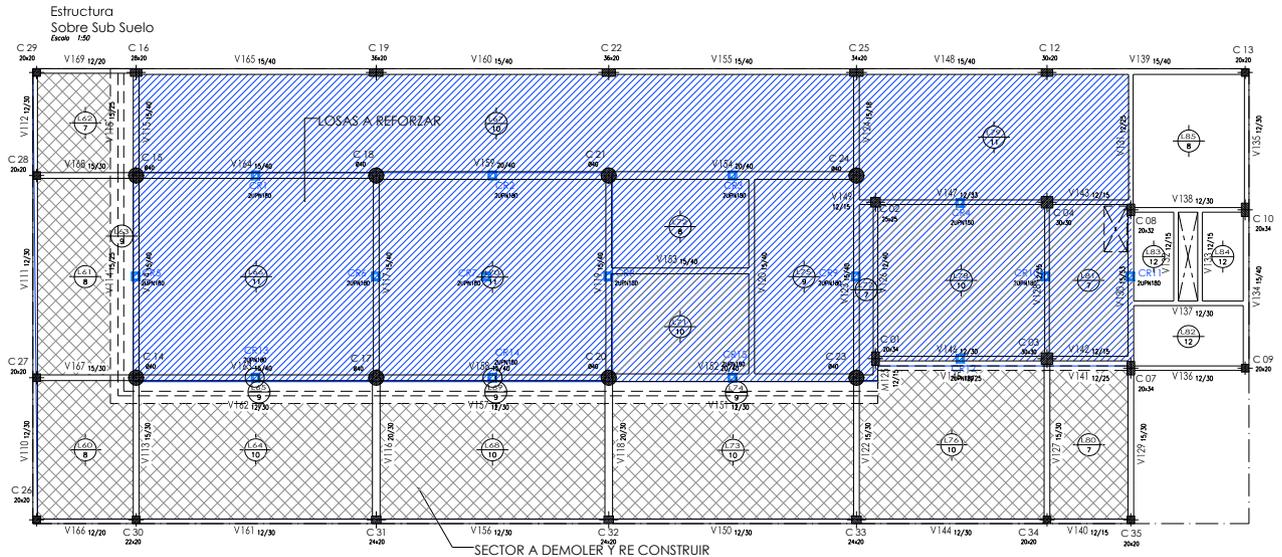
### Refuerzo Estructura sobre sub suelo:

- La estructura presenta problemas patológicos relacionados con corrosión de armaduras especialmente en las losas de sub suelo. El resto del Edificio no presenta problemas patológicos desde el punto de vista de los materiales y de la corrosión.

- El objetivo es el de otorgarle a la estructura del edificio capacidad resistente, mediante el reemplazo de elementos estructurales que tienen un grado de deterioro importante y/o el agregado de armaduras que colaboren en los mecanismos resistentes de aquellos miembros cuya capacidad resistente se requiera aumentar.

Se indican:

Sector a demoler y re construir:

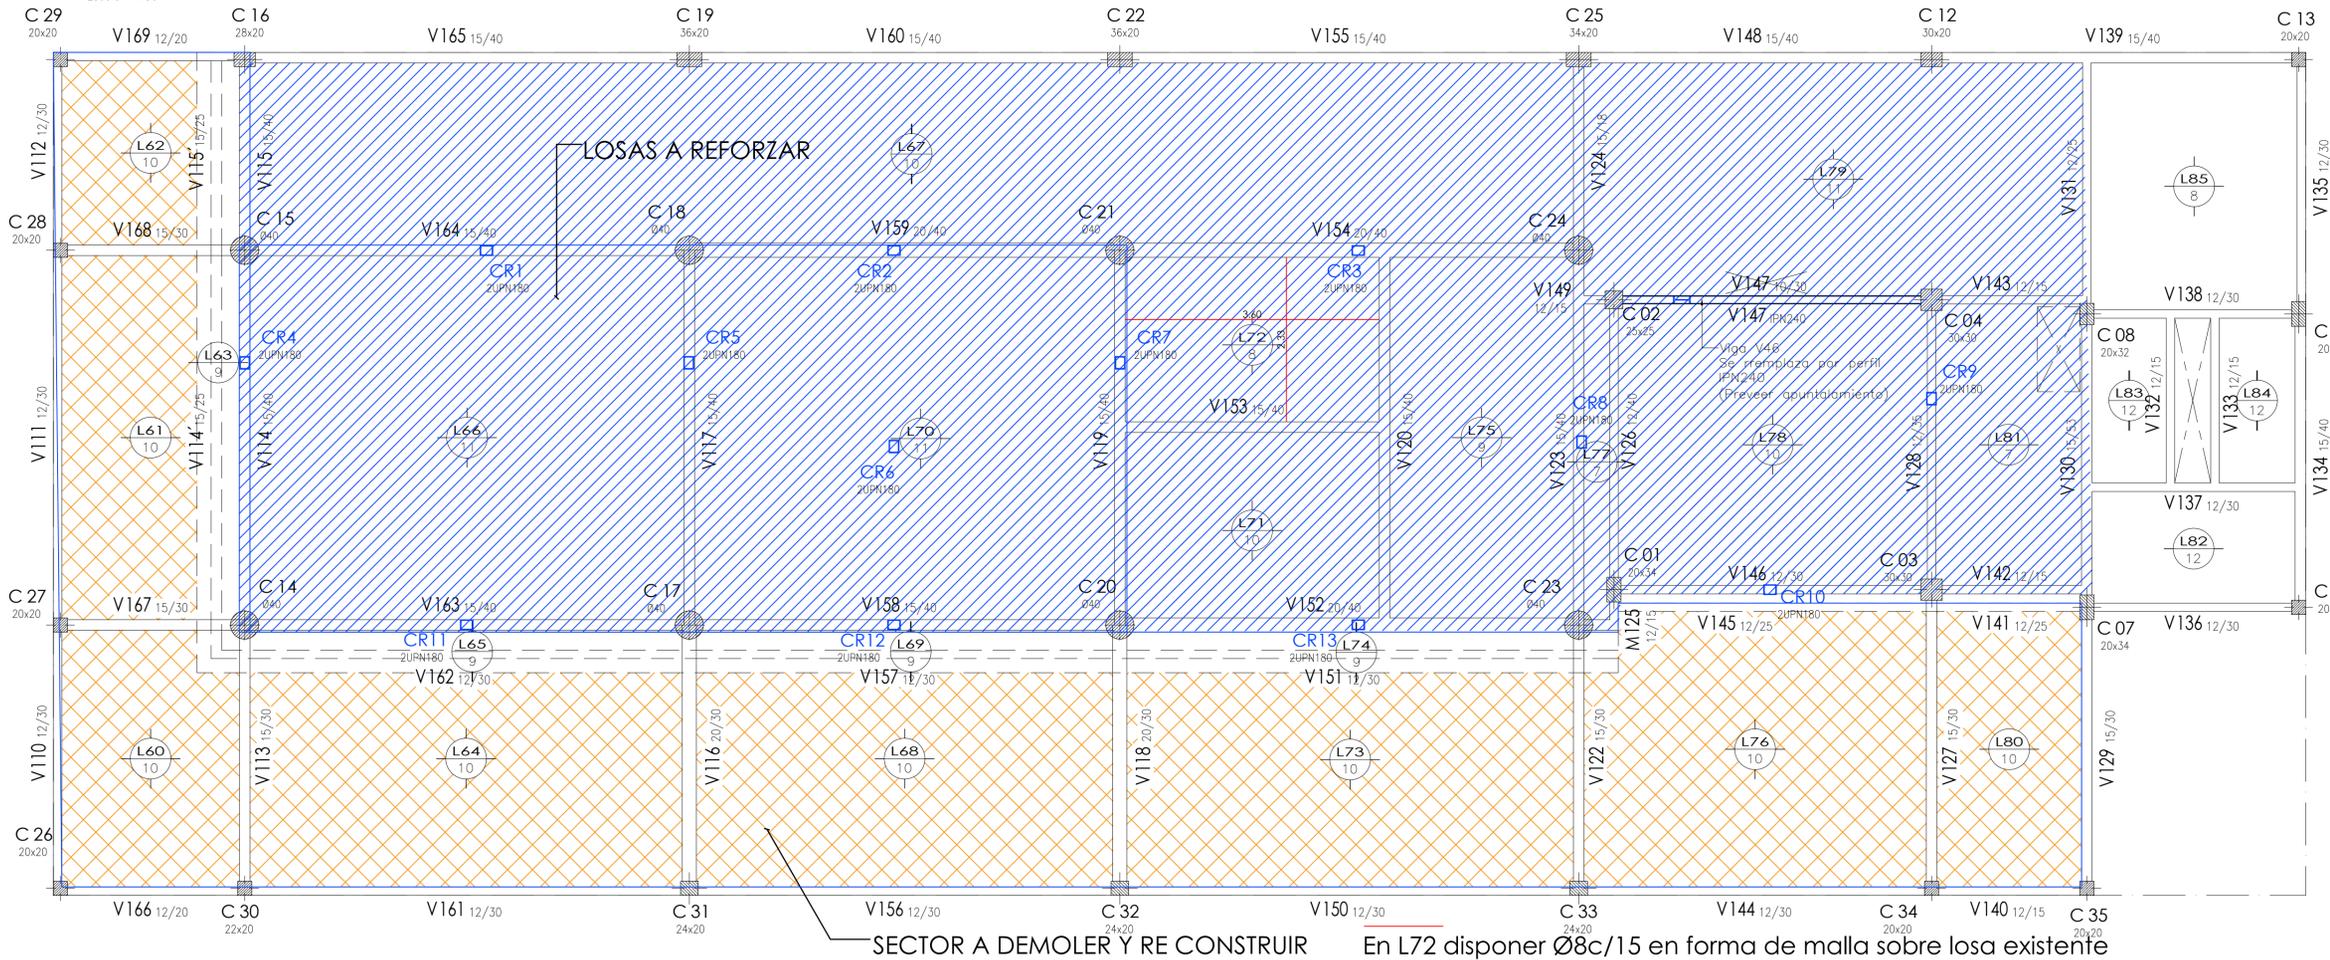
Estructura Sobre Sub Suelo

Las losas designadas como L60 y L61, se presentan para hacer notar la corrosión generalizada con pérdida de sección que sufren estas losas sobre el subsuelo, correspondientes al patio.

En losas sobre sub suelo se distinguen aquellas a reemplazar, que son las mas afectadas por la corrosión, de acuerdo a las recomendaciones en el estudio de patologías, indicads en color verde.
