**CONCEJO FEDERAL DE INVERSIONES**

**“RELEVAMIENTO EL ESTADO DE CONSERVACIÓN DE LA RUTA NACIONAL N°40 EN  
LA SECCIÓN 1(COIPO LAUQUEN – LA PASARELA) Y EN LA SECCIÓN 2 (LA PASARELA -  
PUENTE SOBRE ARROYO AGUA BOTADA)”**

**INFORME FINAL**

**TOMO I – AGOSTO DE 2025**

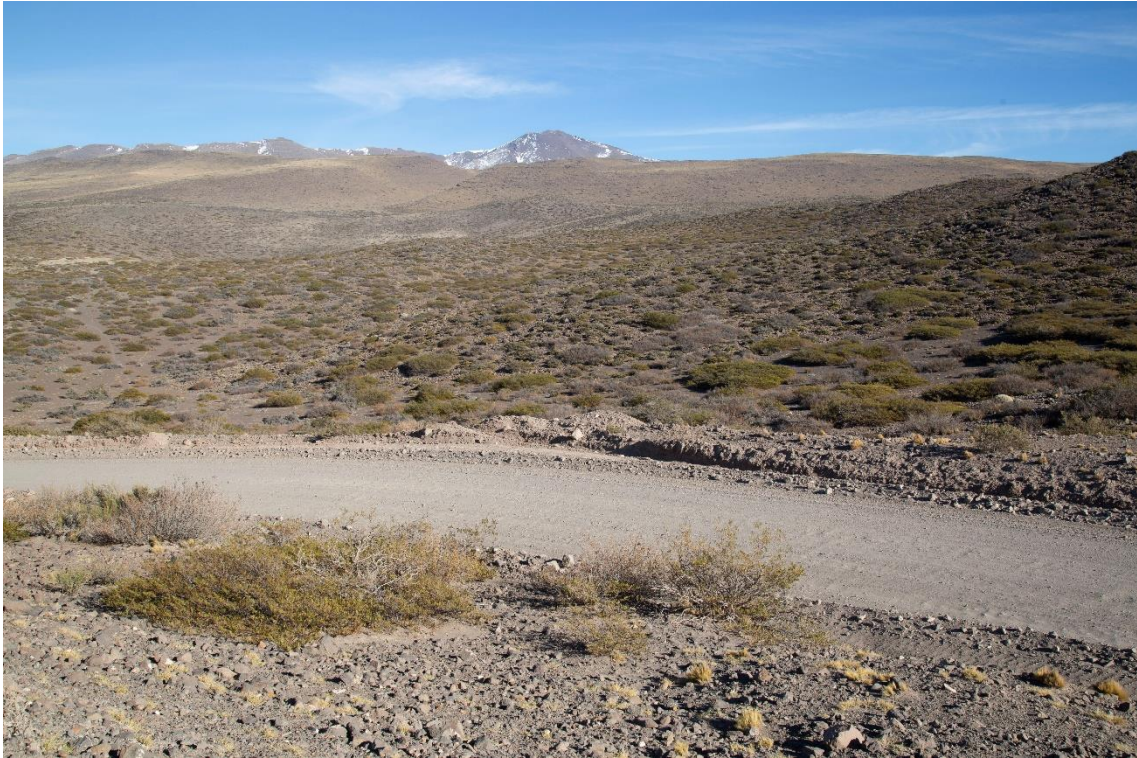
Fotografía 9. Progresiva 2+000 – Vista de la curva que se propone rectificar

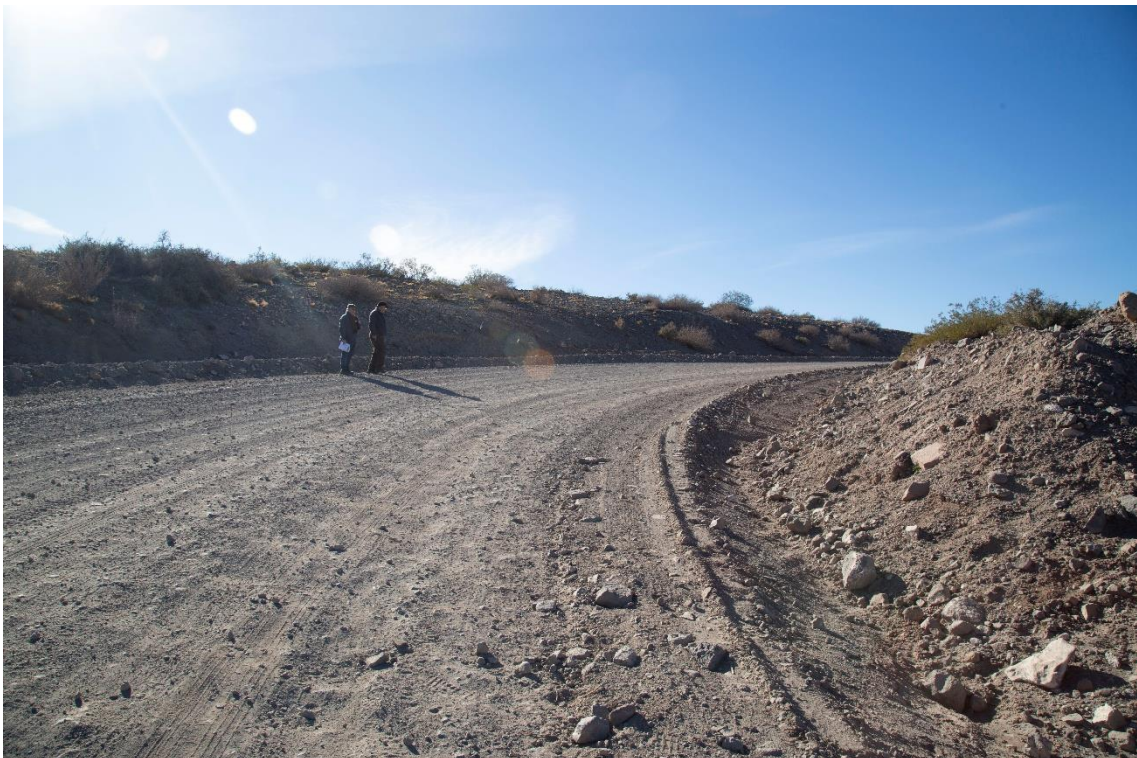
Fotografía 10 - Progresiva 2+000 – Otra vista de la curva que se propone rectificar

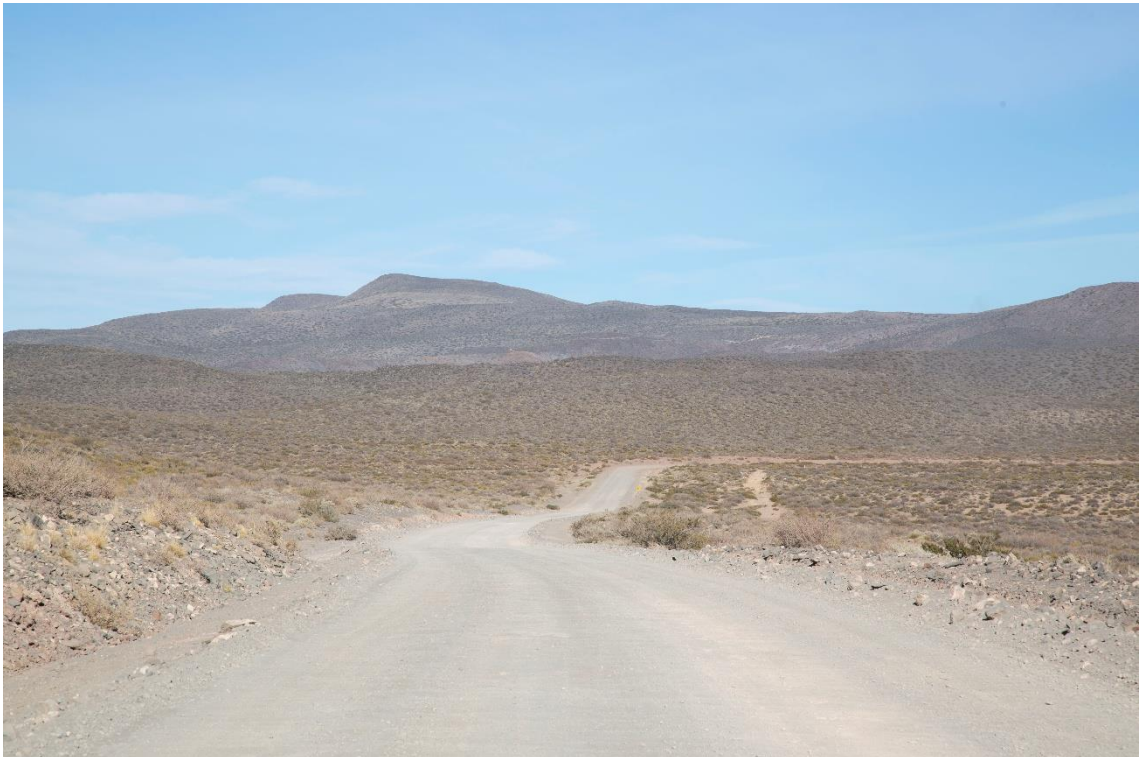
Fotografía 12. Progresiva 6+000 – Vista de la traza con pendiente importante

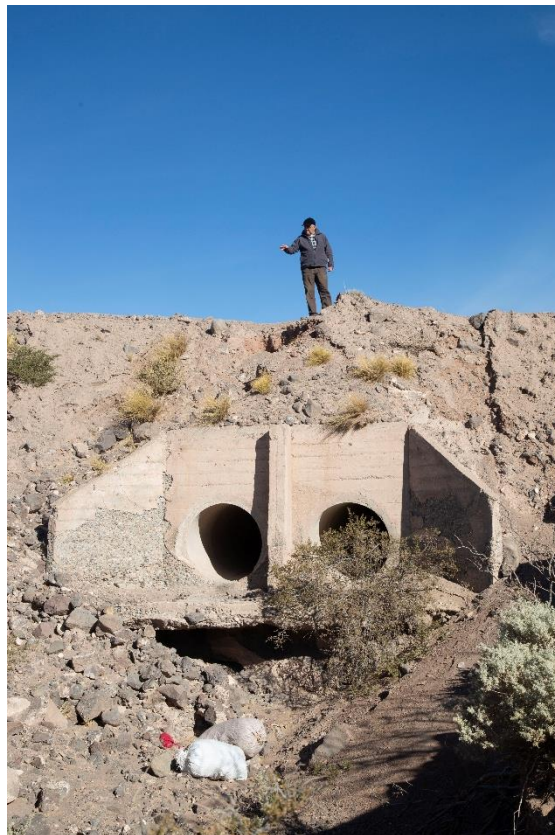
Fotografía 14. Progresiva 7+100 – Alcantarilla descalzada

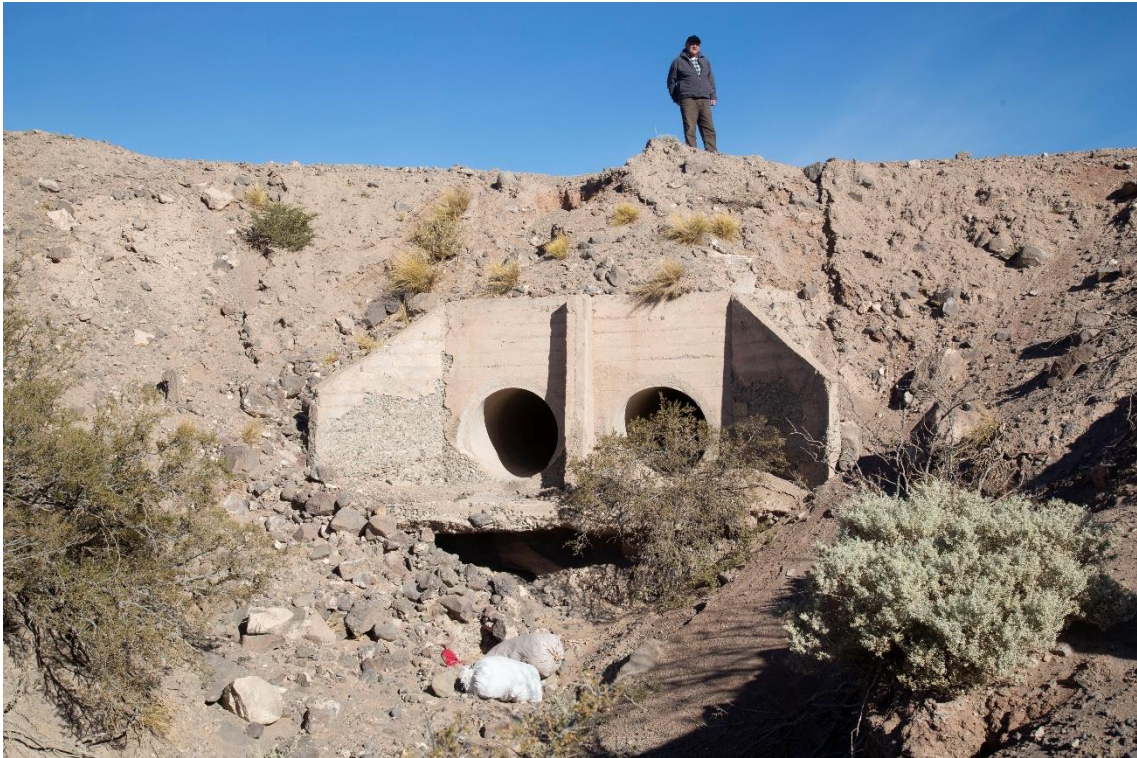
Fotografía 15 - Progresiva 7+100 – Otra vista de la alcantarilla descalzada

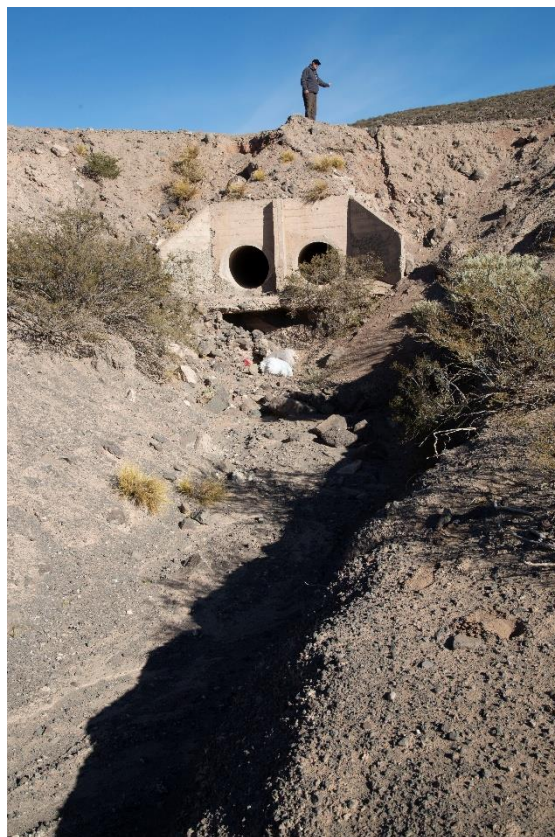
Fotografía 16 - Progresiva 7+100 – Alcantarilla descalzada

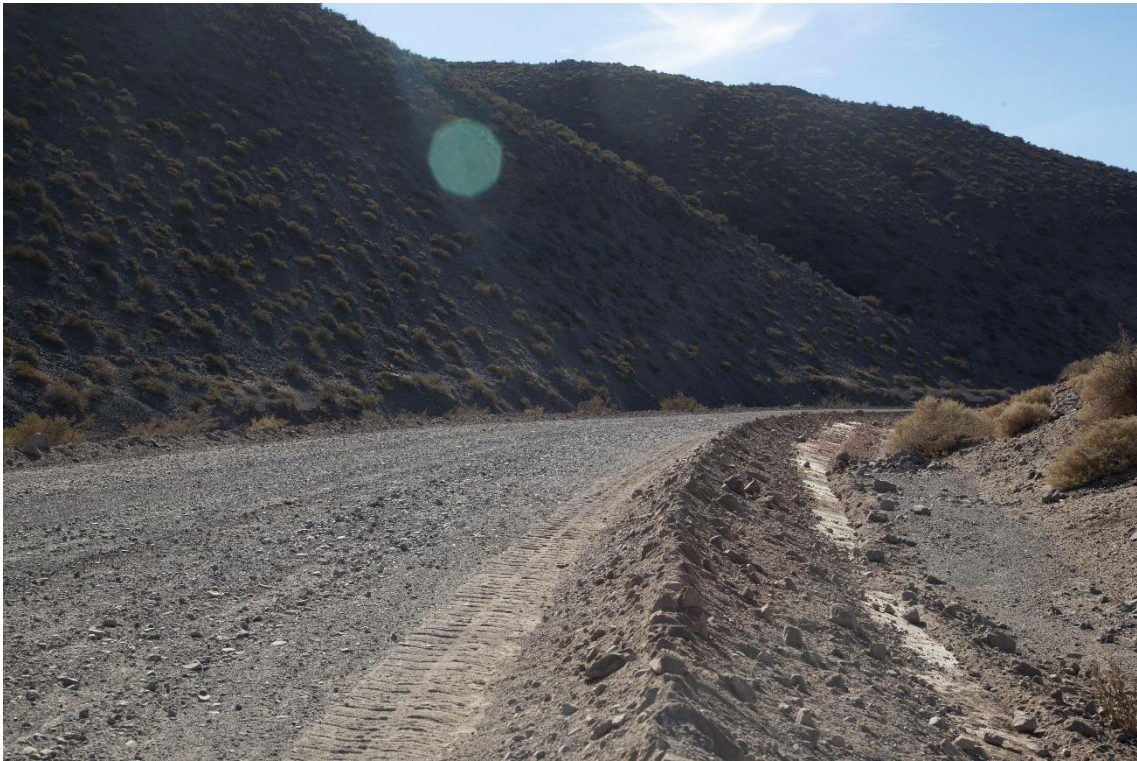
Fotografía 19 – Progresiva 13+900 – Vista de la calzada. Curva con pendiente

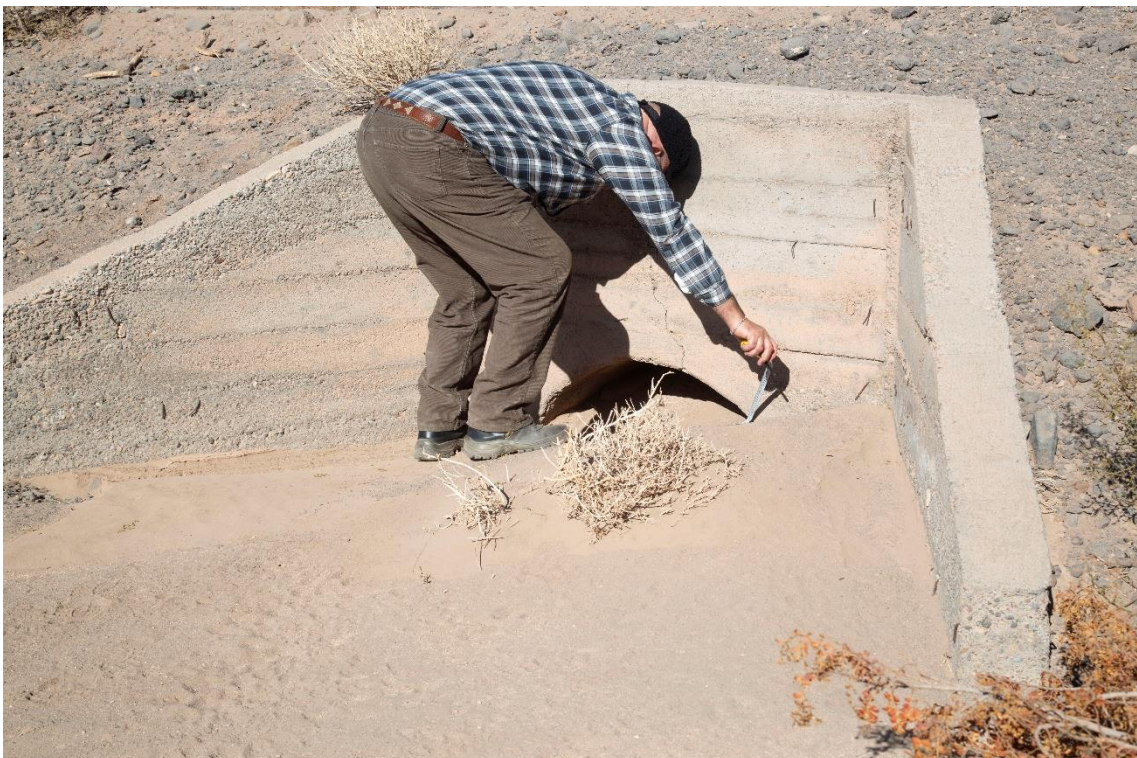
Fotografía 22- Progresiva 17+100 – Alcantarilla de hormigón colmatada

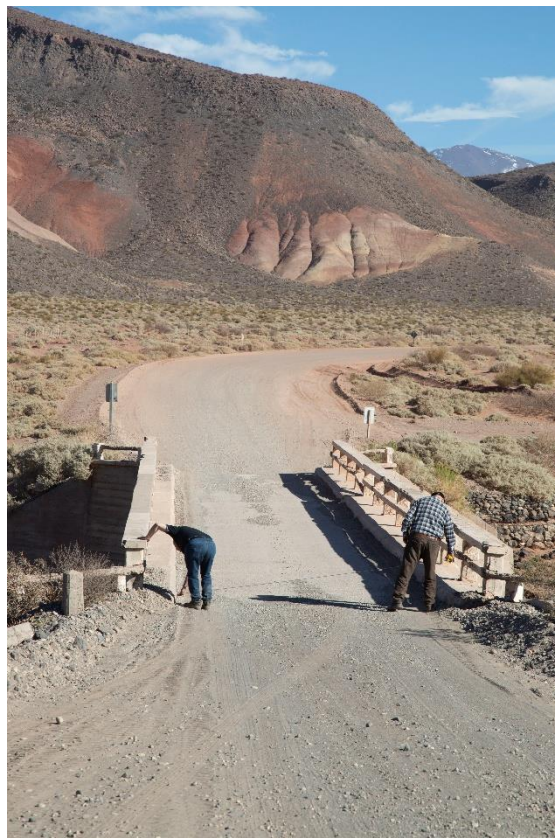
Fotografía 26 – Progresiva 20+100 – Midiendo el Ancho de calzada del puente.  
Tiene 3,70 m

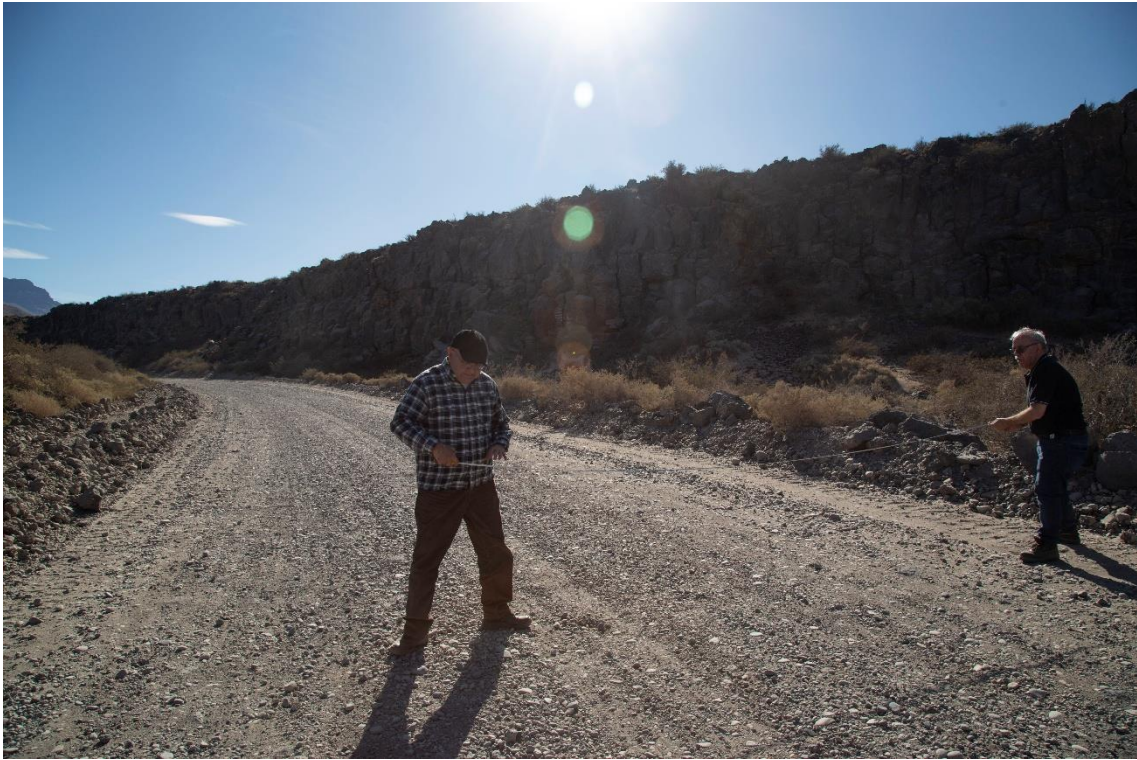
Fotografía 27 – Progresiva 26+300 – Midiendo el ancho de calzada. Tiene 10 m

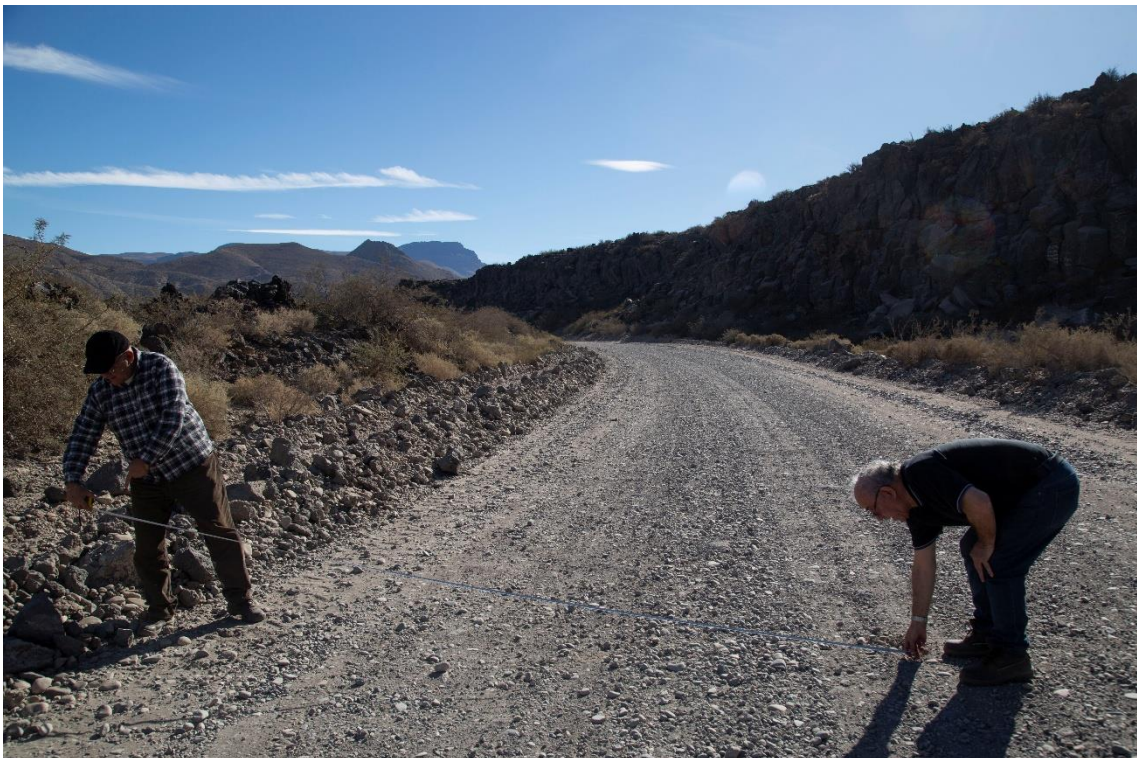
Fotografía 28 – Progresiva 26+300 – Midiendo el ancho de calzada. Tiene 10 m

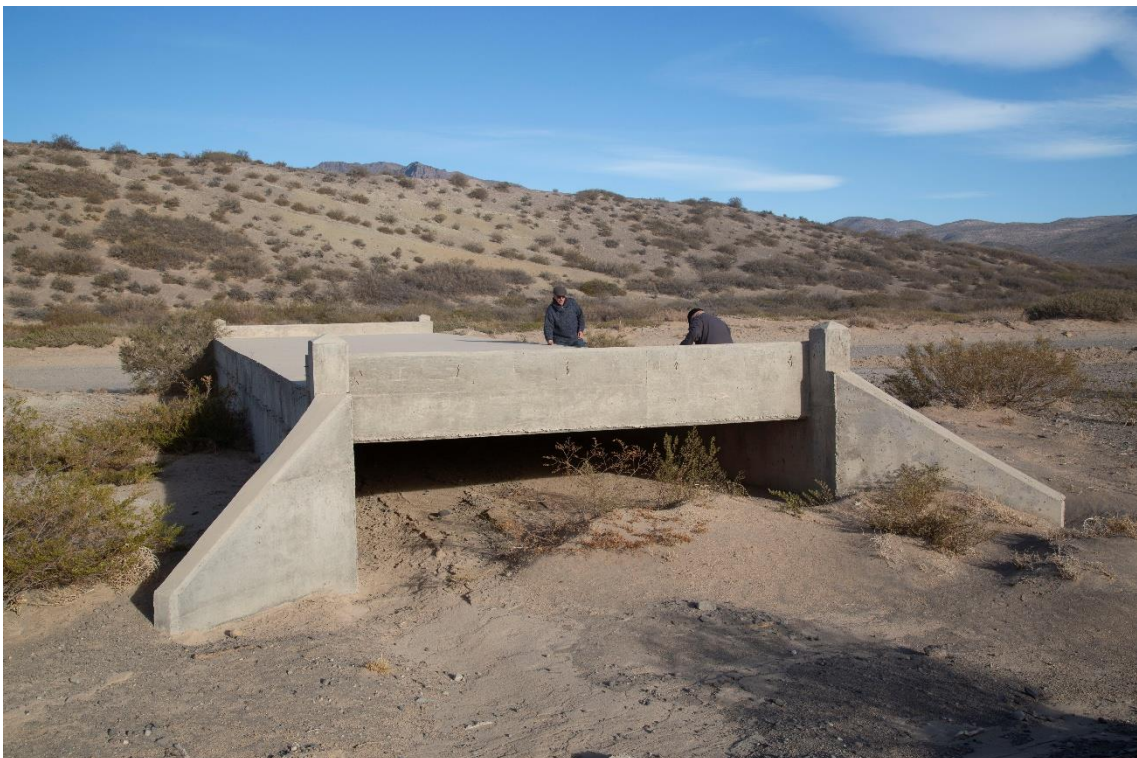
Fotografía 6 – Progresiva 17+700 – Alcantarilla de hormigón en la Variante prevista en el Proyecto Ejecutivo. Obra paralizada

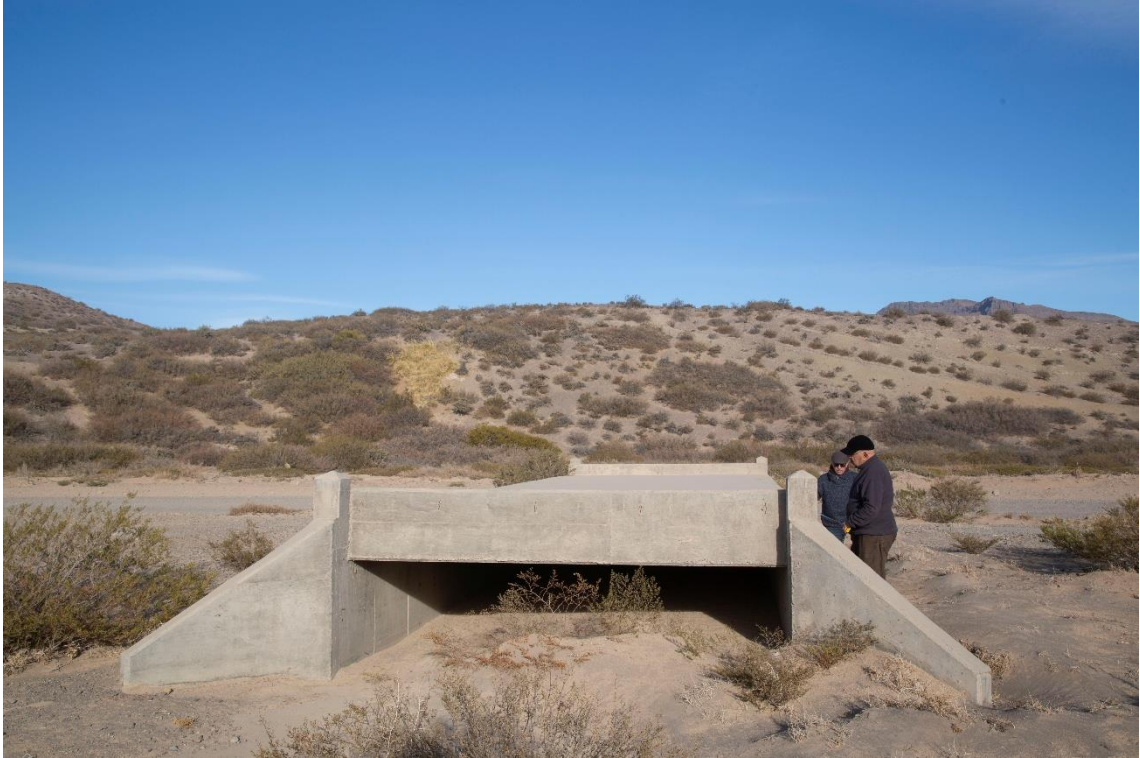
Fotografía 7 – Progresiva 17+700 – Alcantarilla de hormigón en la Variante prevista en el Proyecto Ejecutivo. Obra paralizada

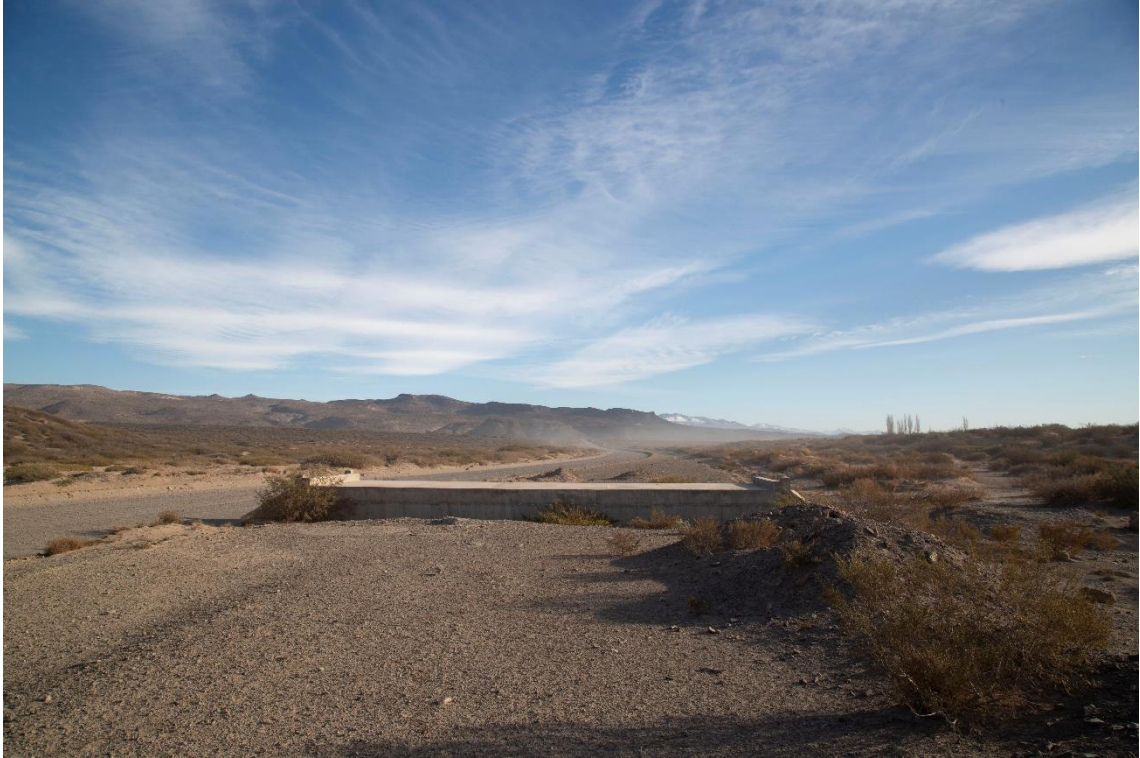
Fotografía 8 - Progresiva 17+700 – vista de la Variante. Obra paralizada

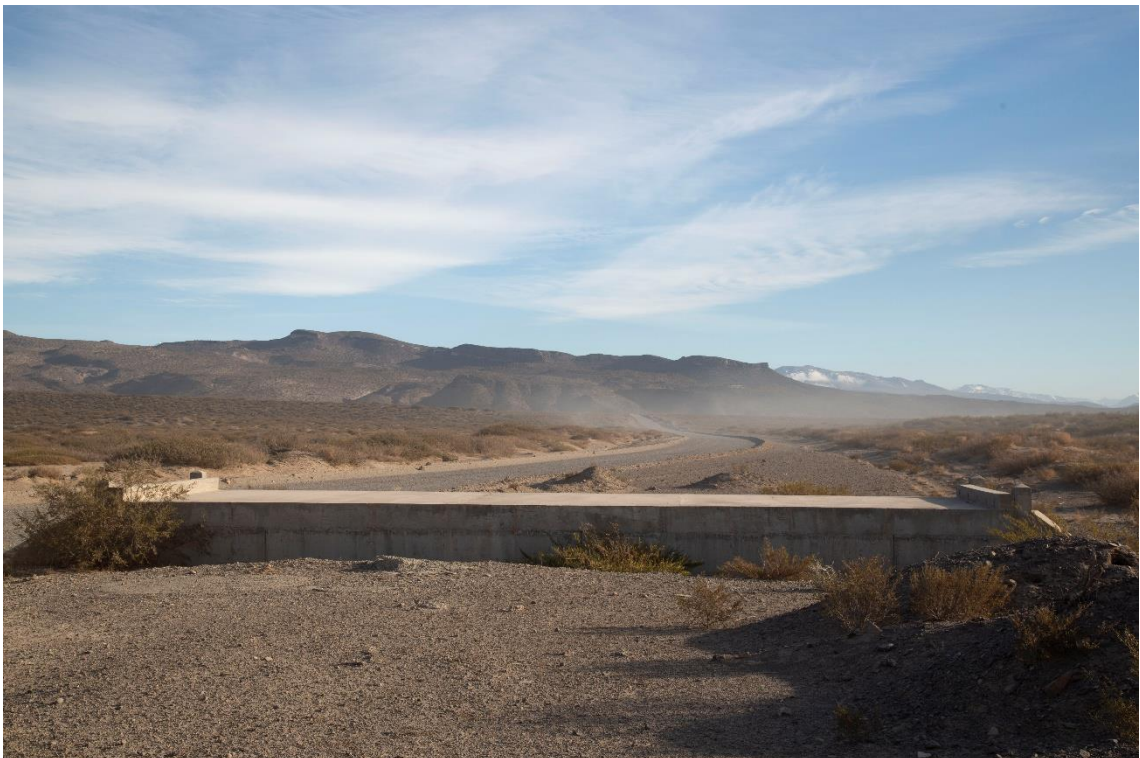
Fotografía 9 – Progresiva 19+000 – Vista de alcantarilla en la variante prevista.  
Obra paralizada.

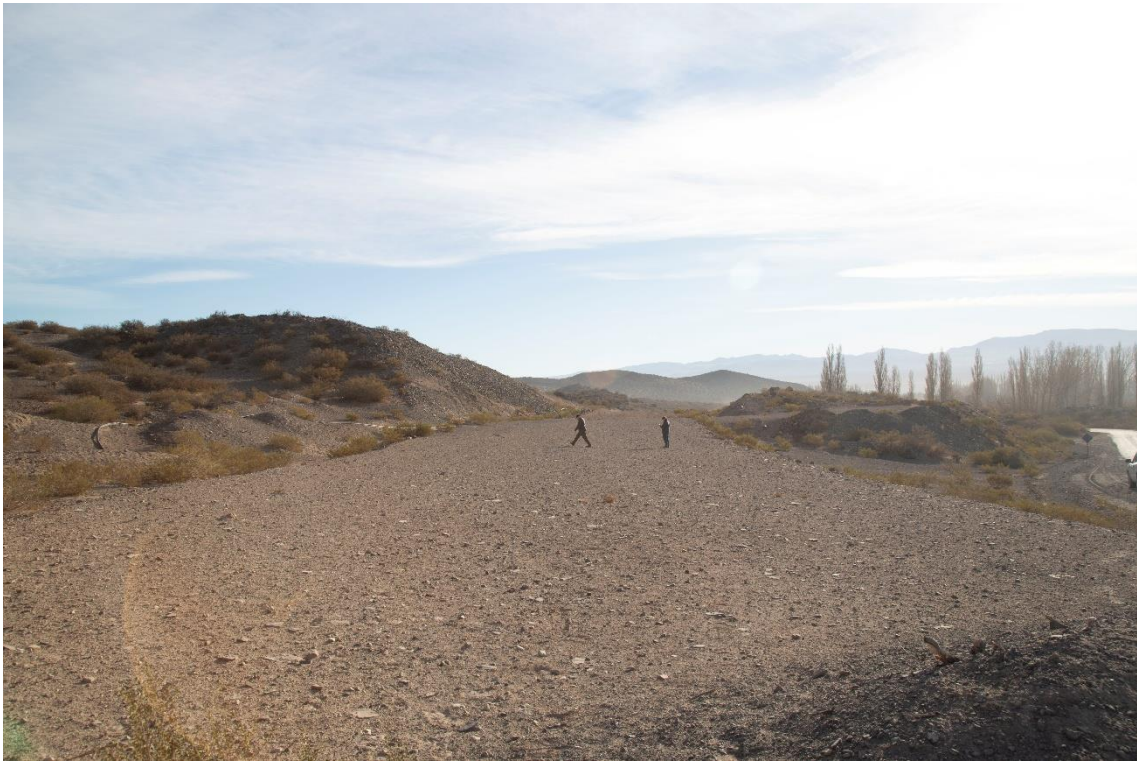
Fotografía 12 – Progresiva 21+400 – Terraplén sur de Acceso al Puente sobre canal de riego. Obra paralizada

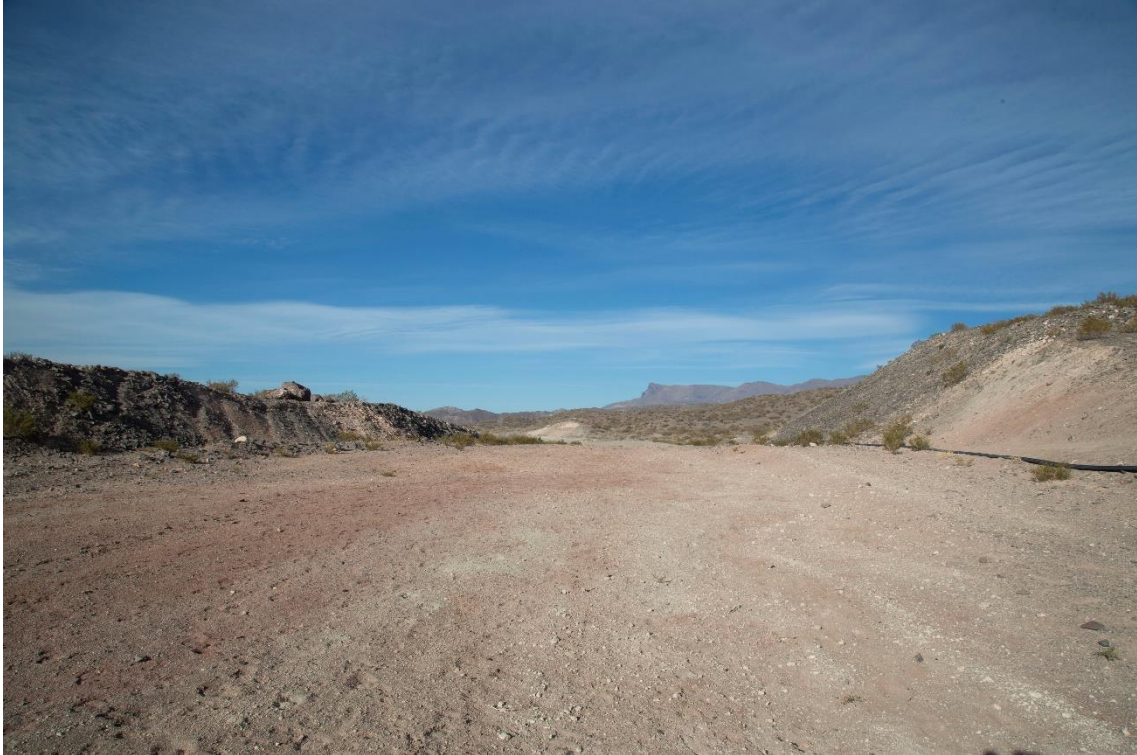
Fotografía 15 – Progresiva 21+400 – otra vista del terraplén sur. Obra paralizada

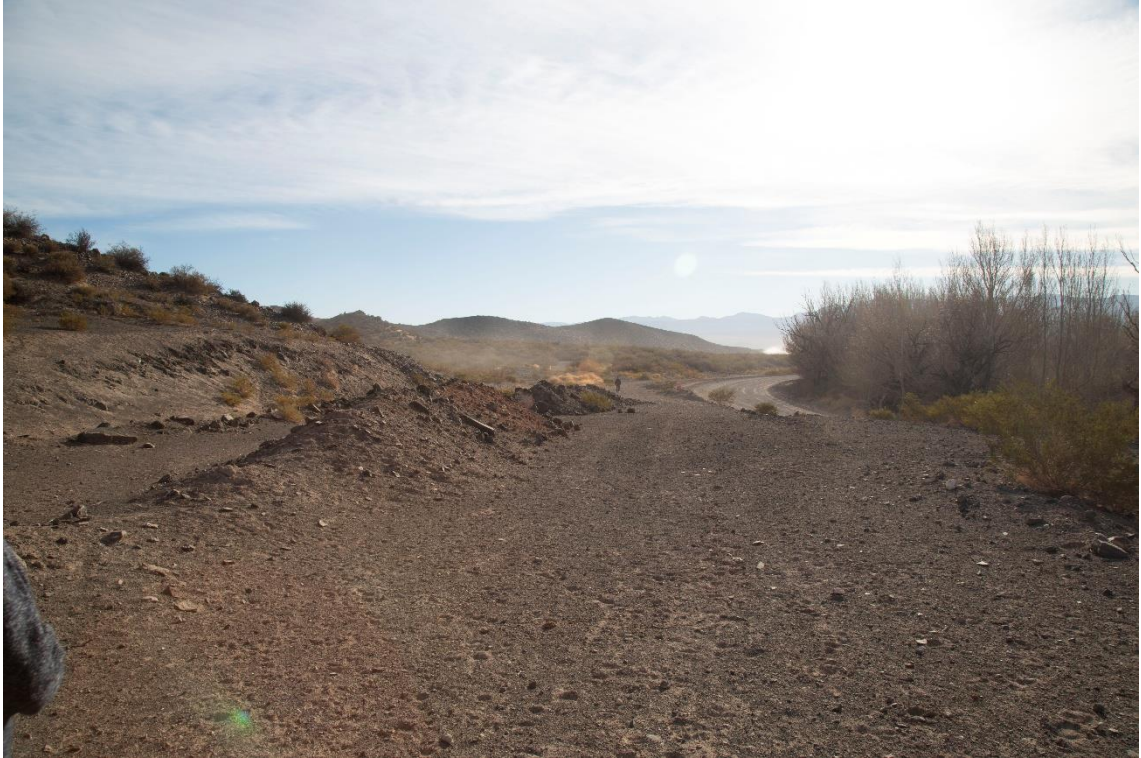
Fotografía 16 – Progresiva 22+400 – Vista del terraplén norte de acceso al puente sobre canal de riego. Obra paralizada

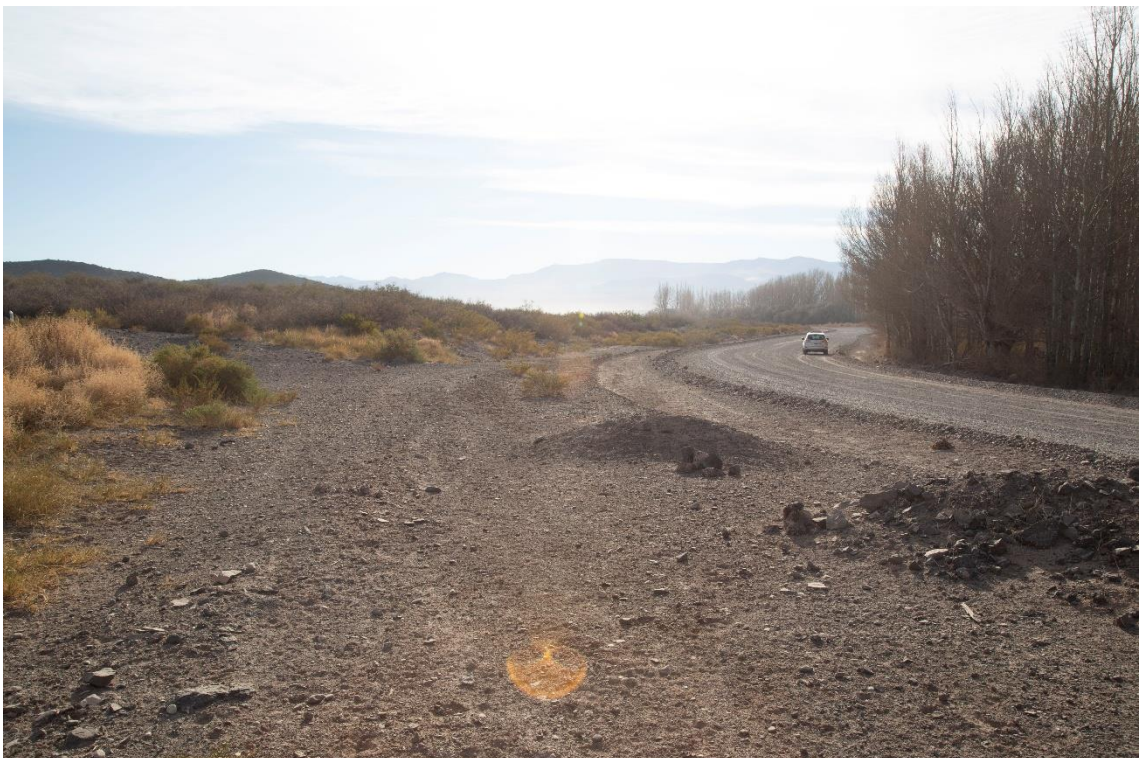
Fotografía 17 – Progresiva 22+400 – Vista del terraplén norte de acceso al puente sobre canal de riego y de la traza actual. Obra paralizada

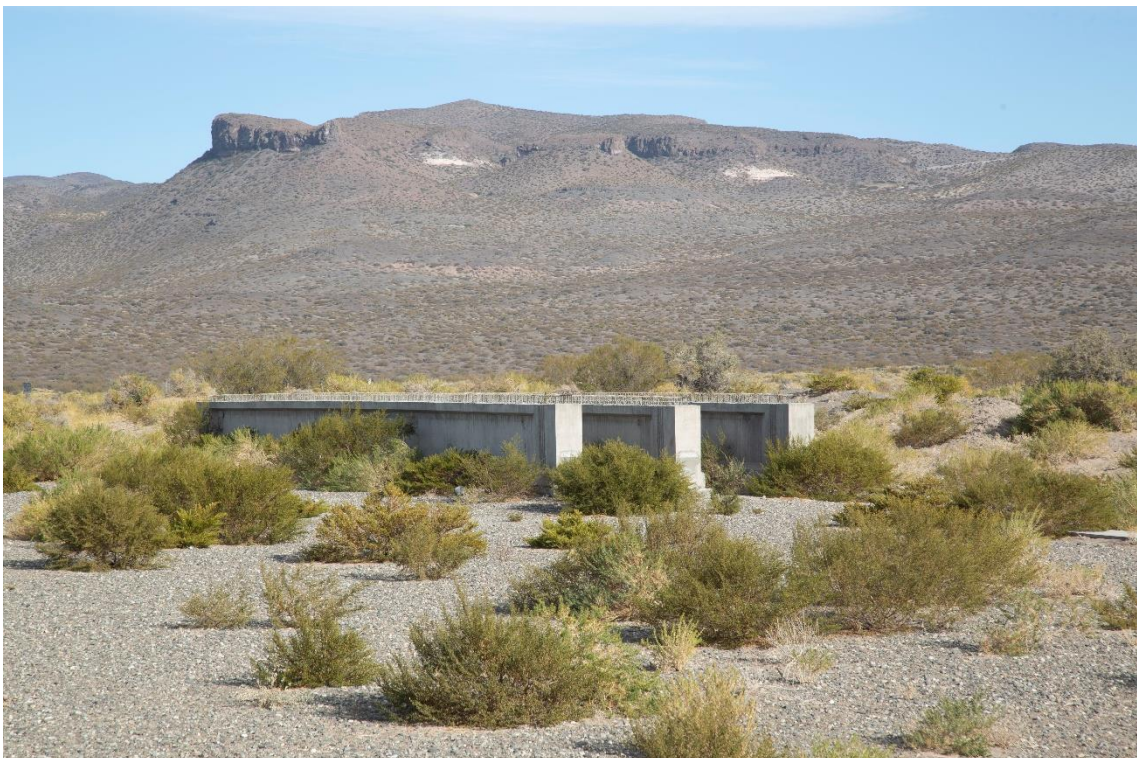
Fotografía 19 – Progresiva 24+000 – Vista de 3 vigas construida para el puente sobre el canal de riego. Obra paralizada,

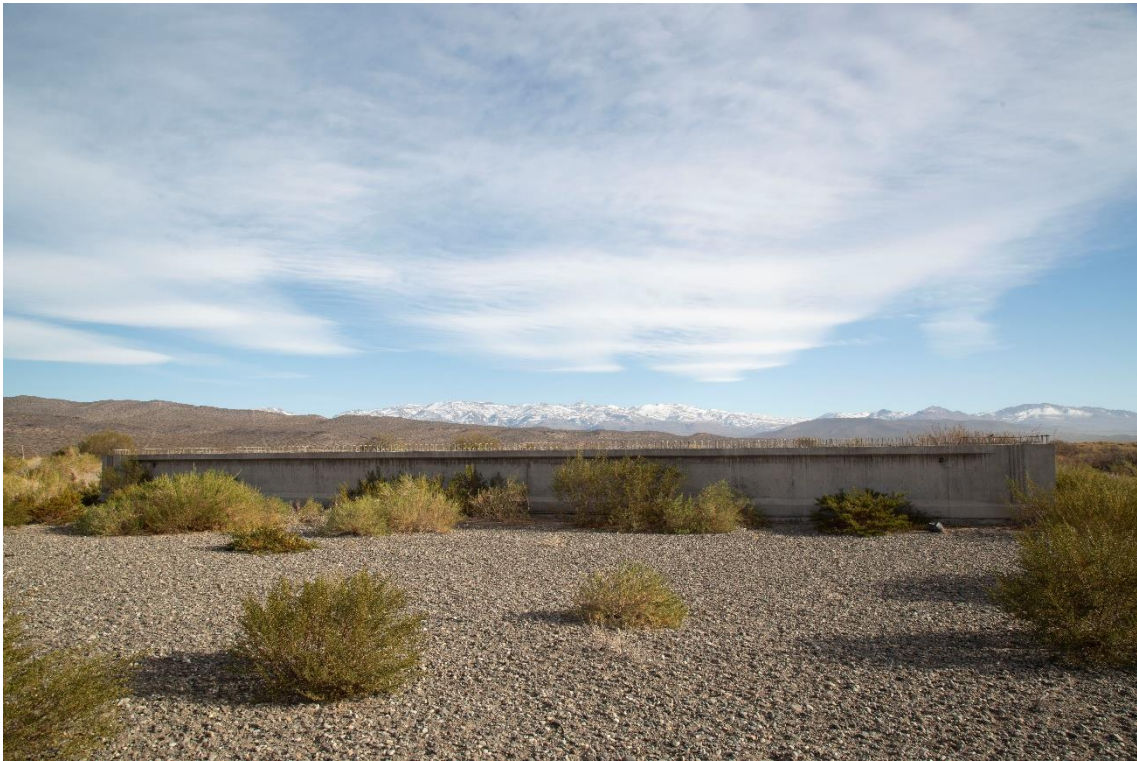
Fotografía 20 – Progresiva 24+000 – Vista lateral de una de las vigas construida para el puente sobre el canal de riego. Obra paralizada, L= 24,80 m.

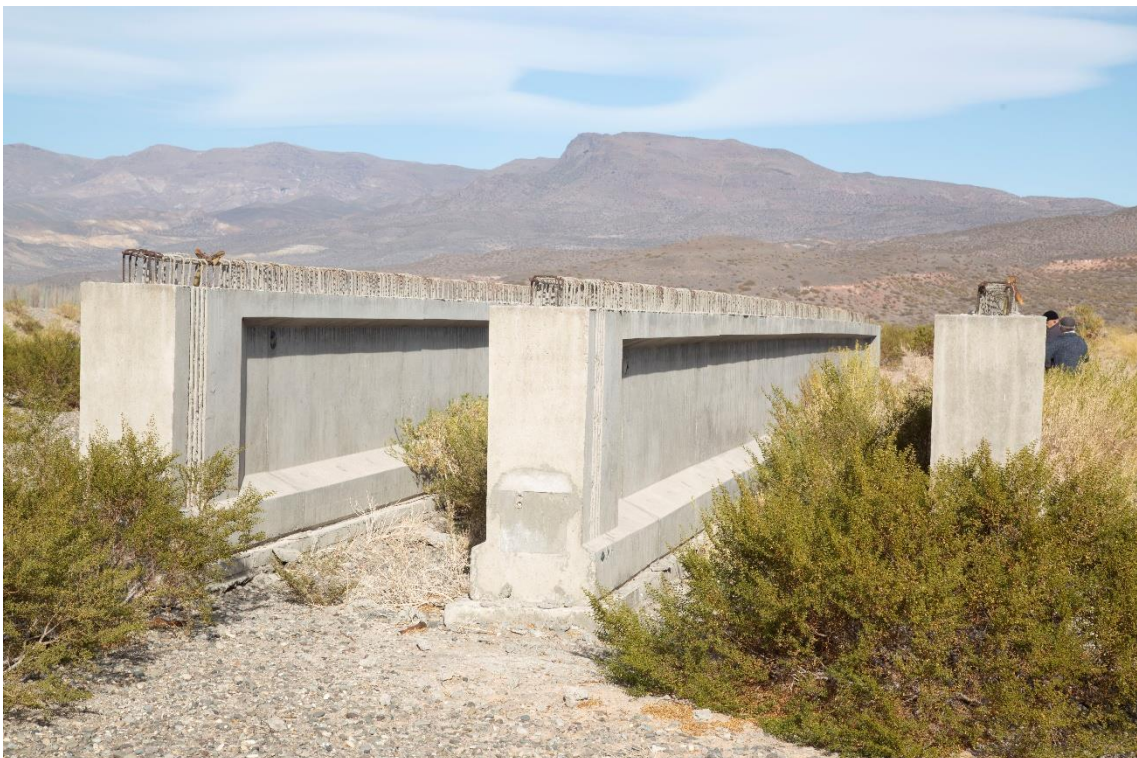
Fotografía 21 - Progresiva 24+000 – Otra vista de 3 vigas construida para el puente sobre el canal de riego. Obra paralizada,

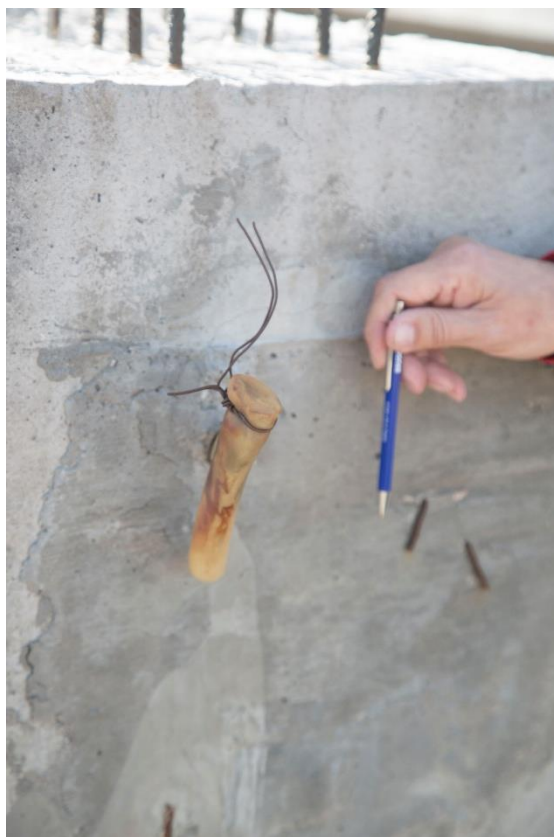
Fotografía 23 – Progresiva 24+000 – Detalle del cable de tensado de las vigas construida para el puente sobre el canal de riego. Obra paralizada

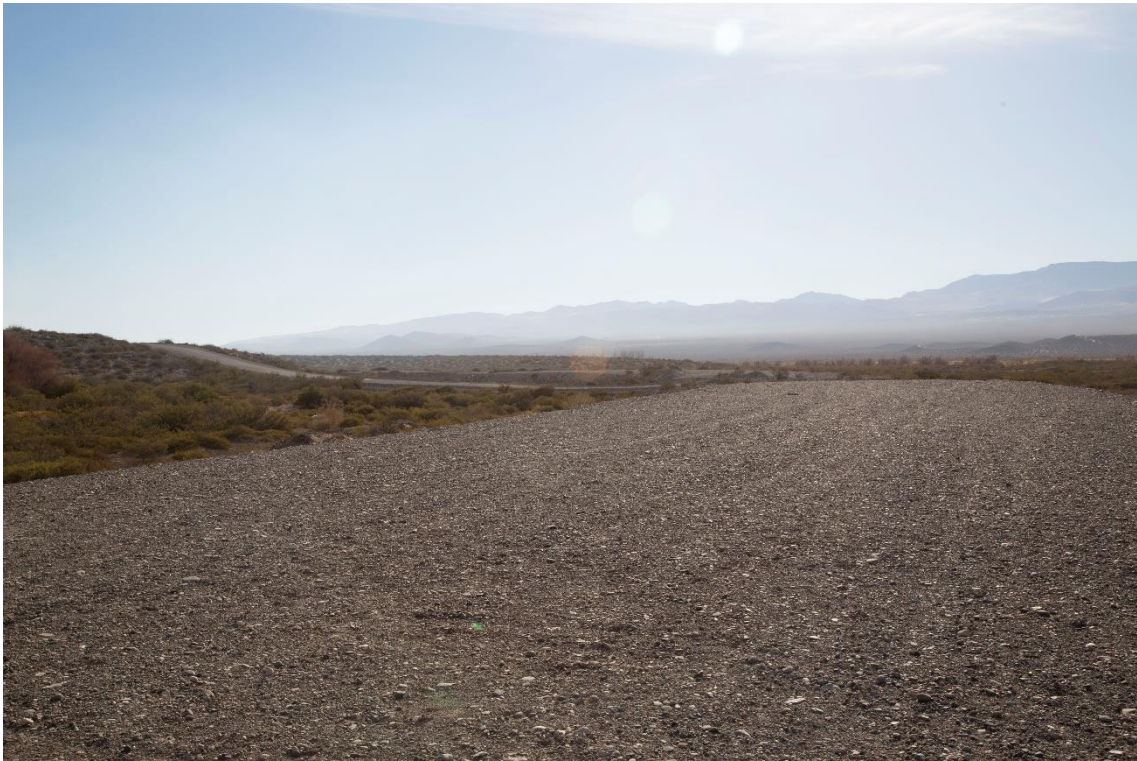
Fotografía 26 – Progresiva 24, 200 – Vista terraplén lado norte del canal de riego. Obra paralizada.

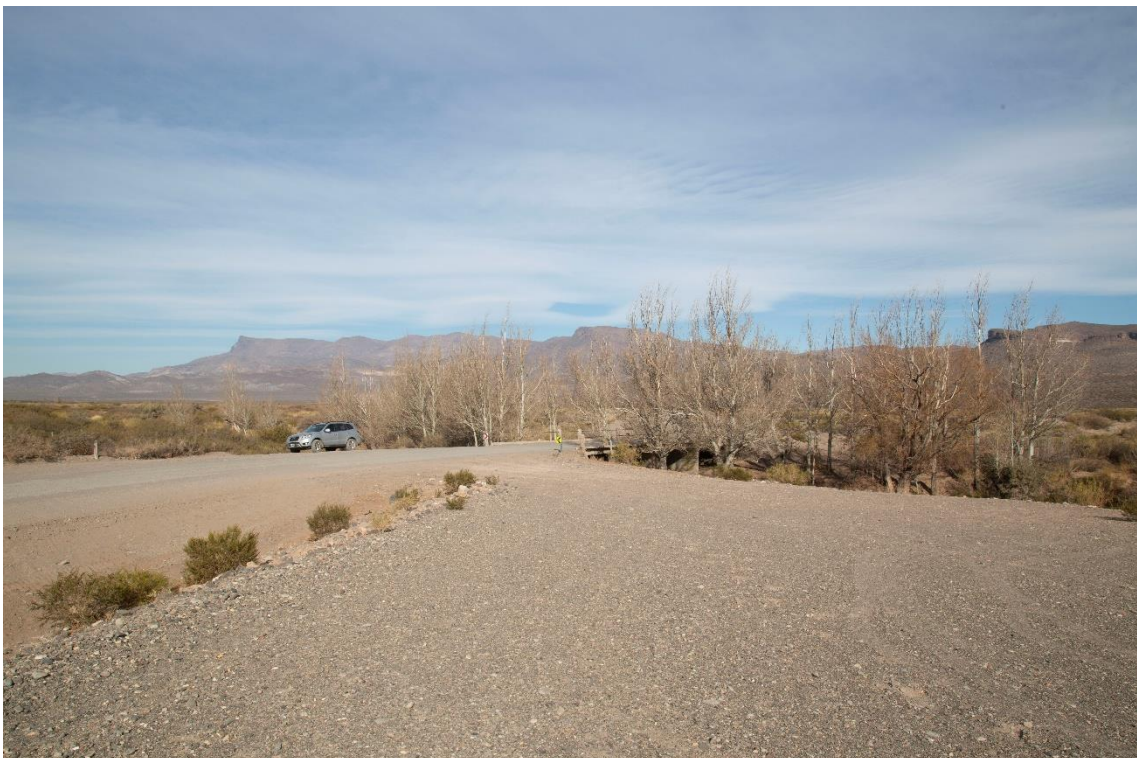
Fotografía 27 – Progresiva 24, 200 – Otra vista del terraplén lado norte del canal de riego. Obra paralizada.

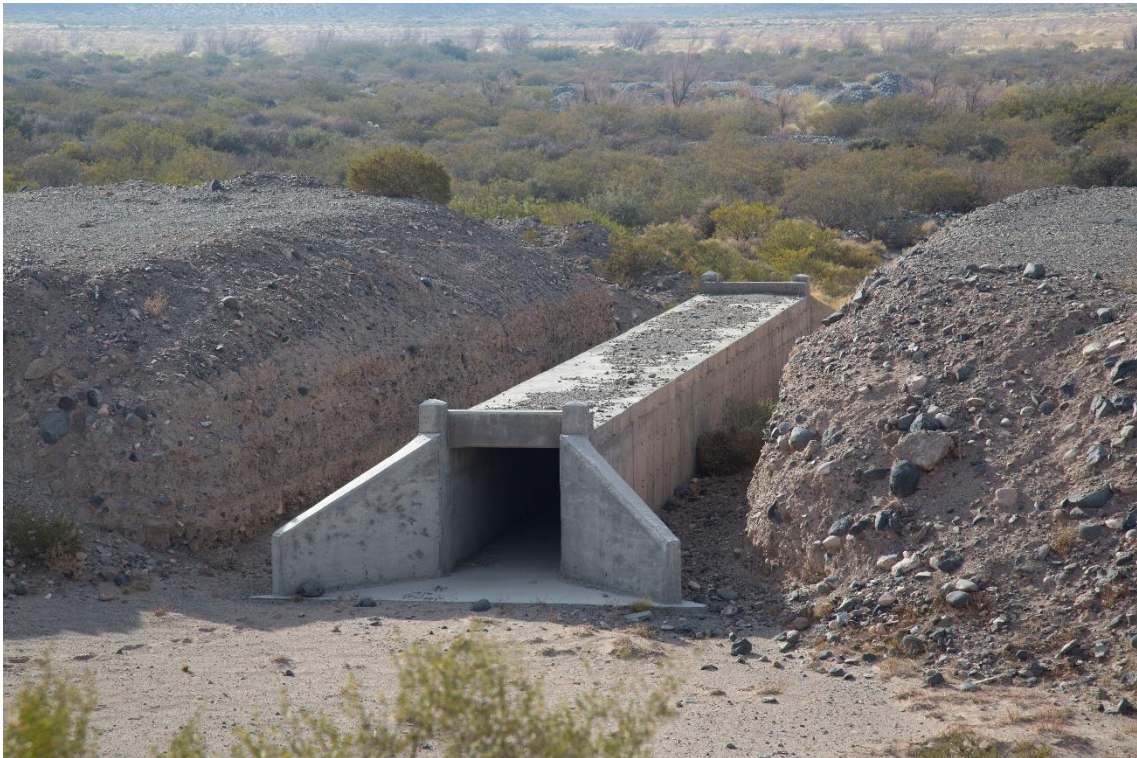
Fotografía 28 - Progresiva 24+000 – Alcantarilla de hormigón en el terraplén de variante. Obra paralizada.

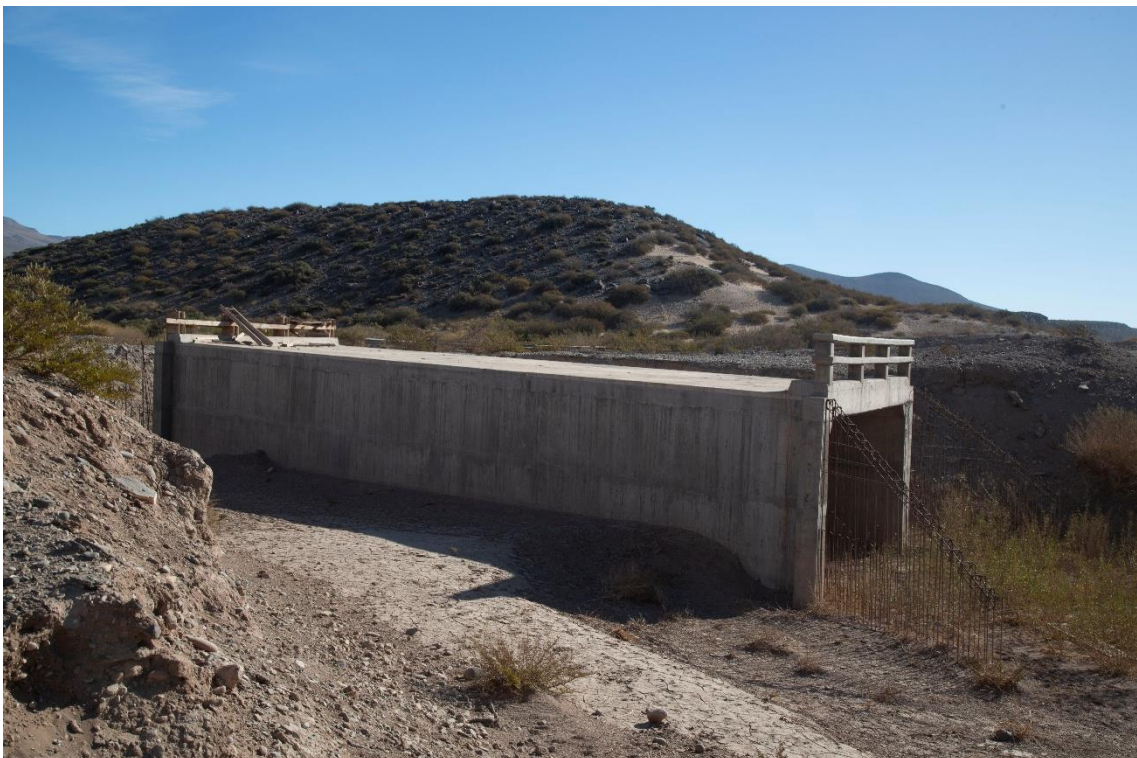
Fotografía 31 – Progresiva 39+000 – Alcantarilla en la variante. Obra paralizada
