**CONCEJO FEDERAL DE INVERSIONES**

**“RELEVAMIENTO EL ESTADO DE CONSERVACIÓN DE LA RUTA NACIONAL N°40 EN  
LA SECCIÓN 1(COIPO LAUQUEN – LA PASARELA) Y EN LA SECCIÓN 2 (LA PASARELA -  
PUENTE SOBRE ARROYO AGUA BOTADA)”**

**INFORME FINAL**

**TOMO I – AGOSTO DE 2025**

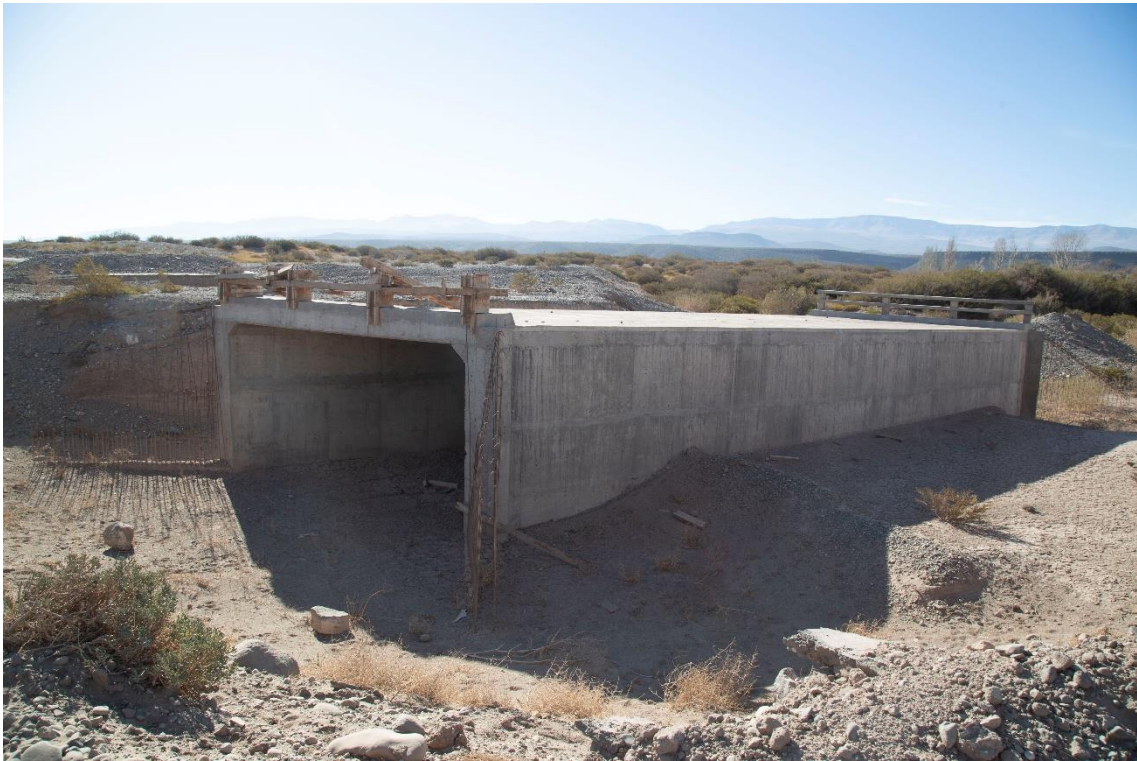
Fotografía 32 – Progresiva 39+000 – Otra vista de la alcantarilla en la variante.  
Obra paralizada

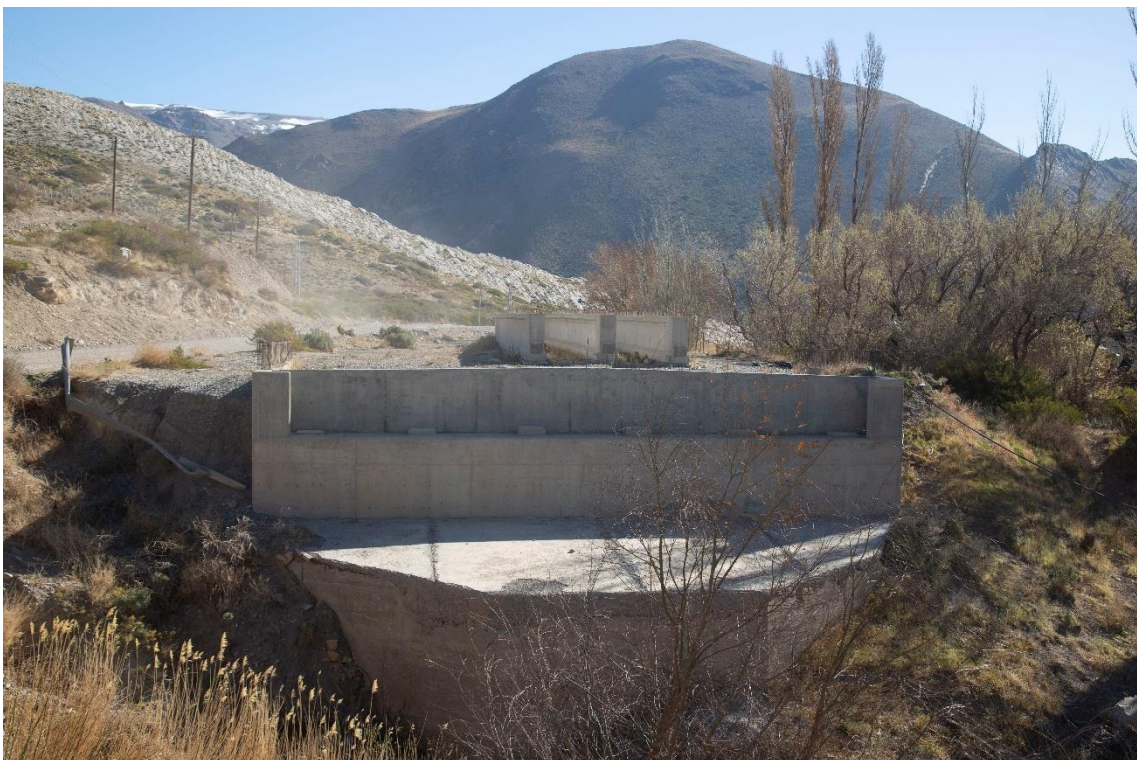
Fotografía 36 – Progresiva – 48+500 – Puente actual en mal estado

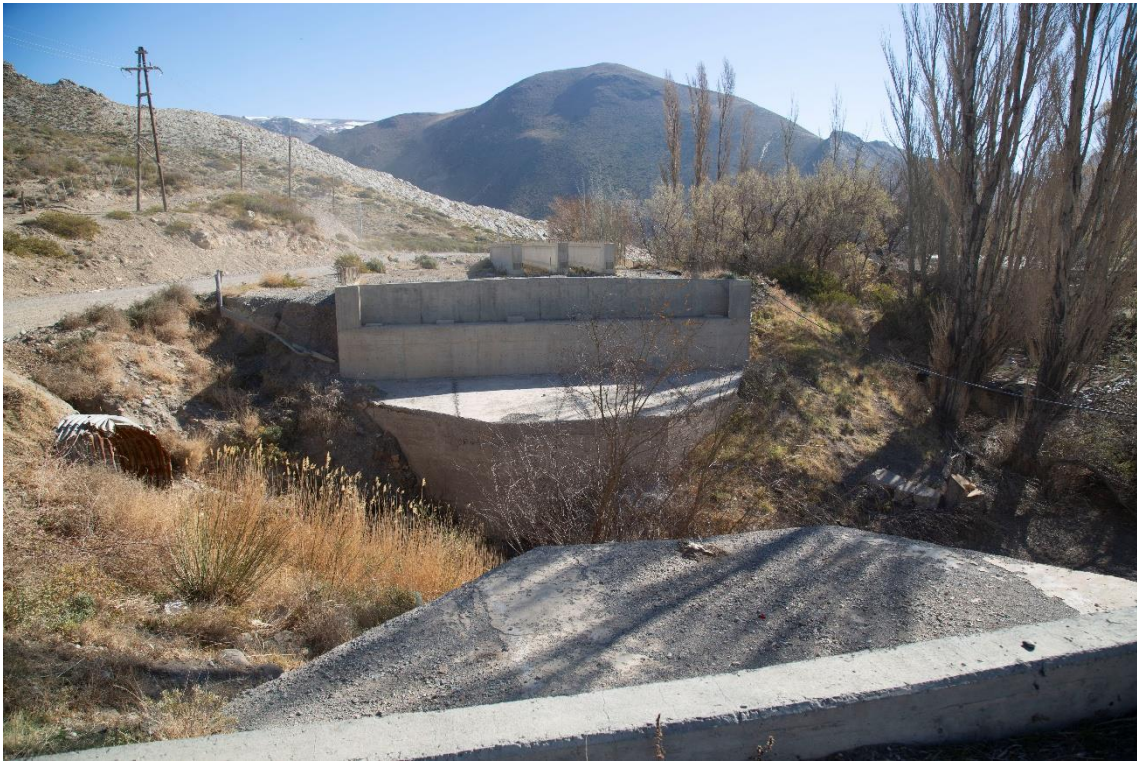
Fotografía 37 – Progresiva 68+800 – Estribo Norte del puente en Bardas Blanca. Obra paralizada.

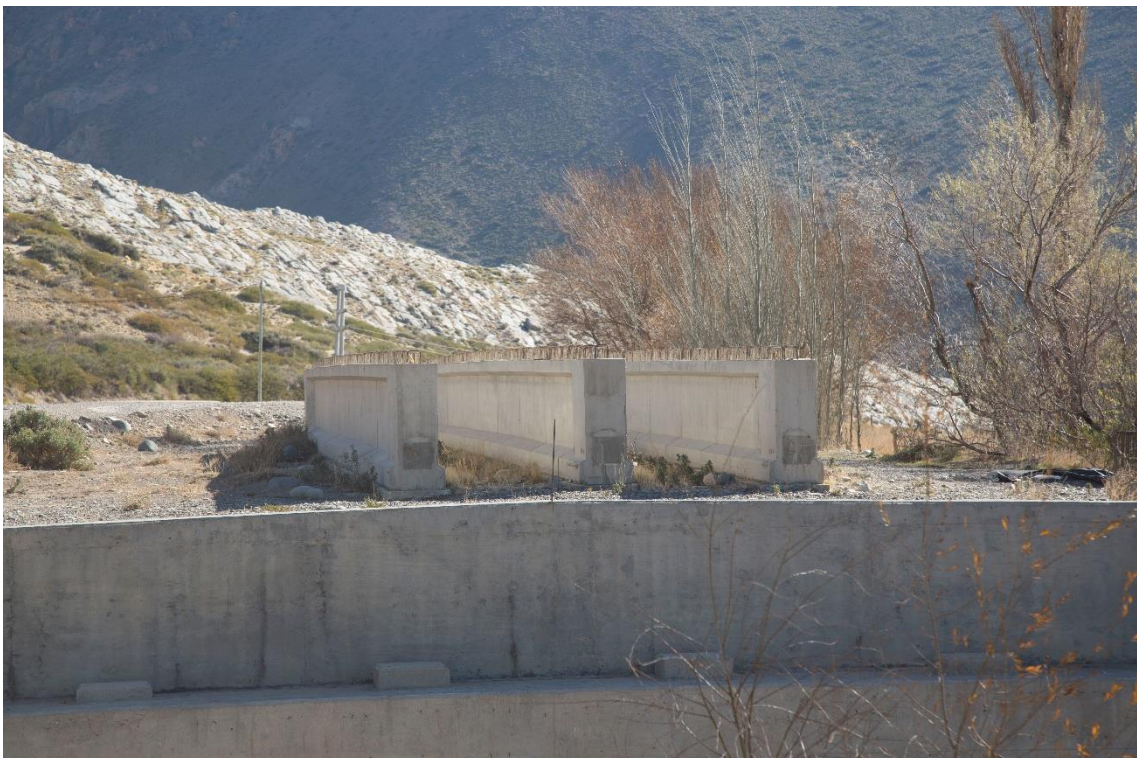
Fotografía 38 – Progresiva 68+800 – Estribo Norte y Sur del puente en Bardas Blanca. Obra paralizada.

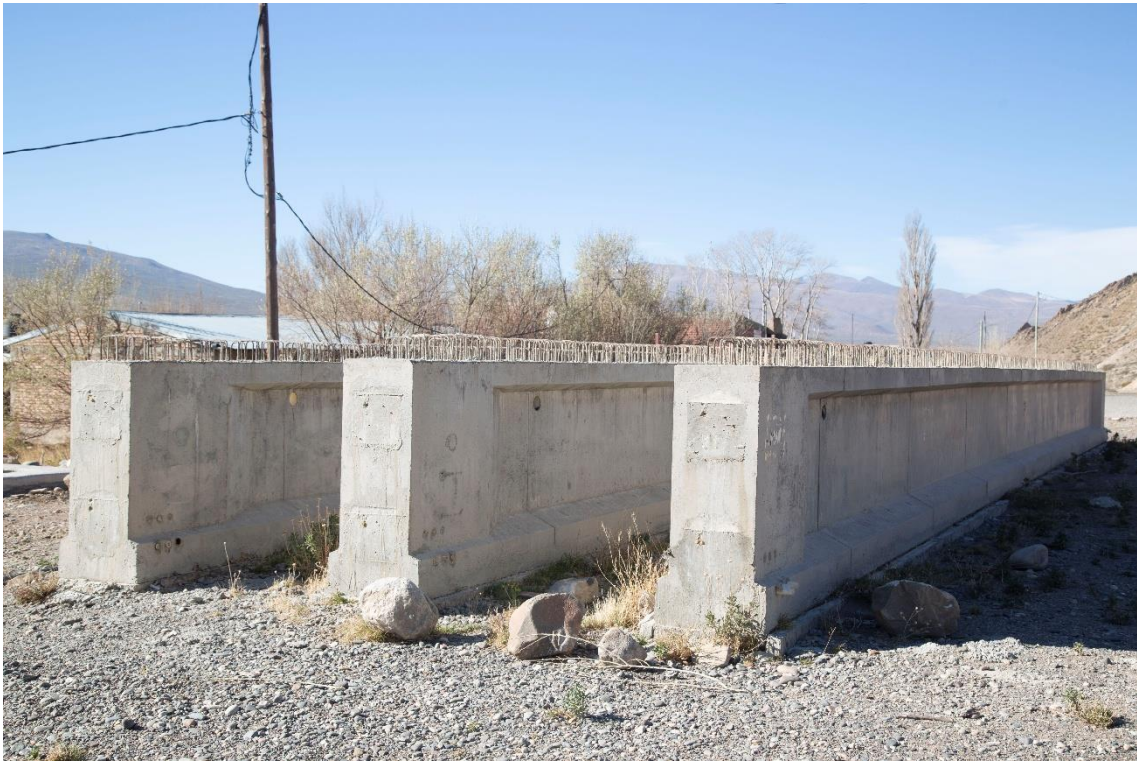
Fotografía 39 – Progresiva 68+800 – Vigas del lado norte para el puente en Bardas Blanca. Obra paralizada

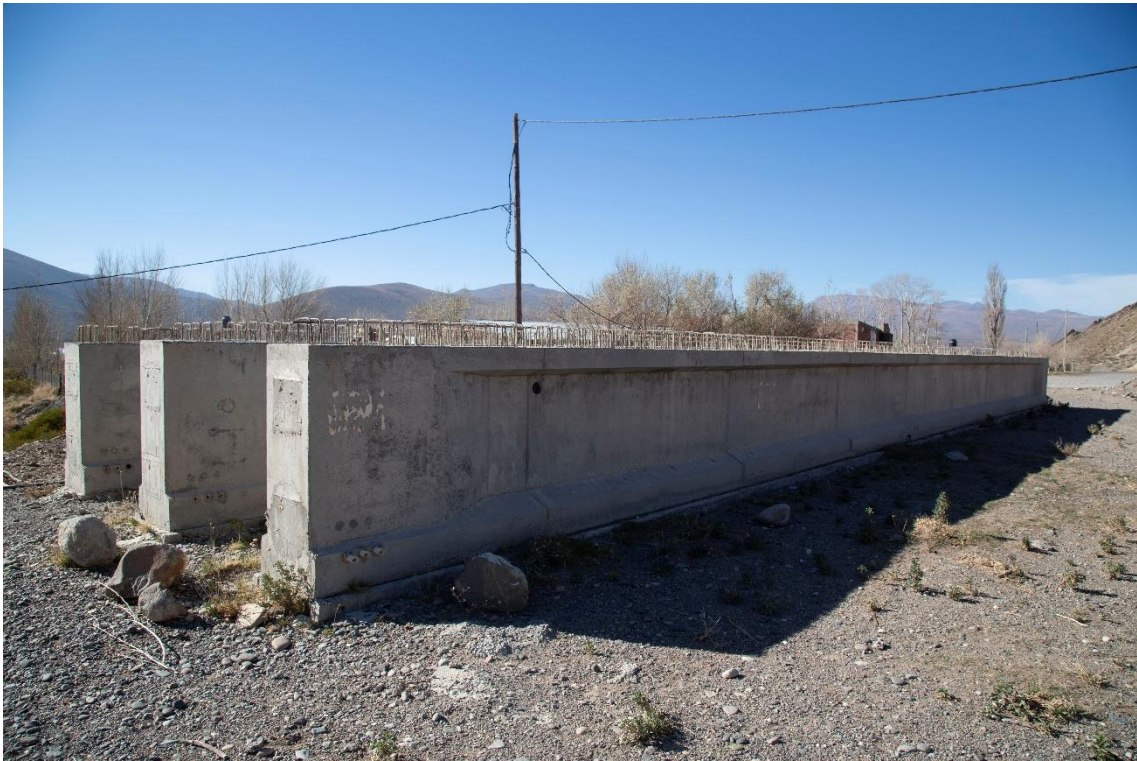
Fotografía 41 – Progresiva 68+800 – El puente a medio construir reemplazará a la alcantarilla en mal estado que se observa en la fotografía.

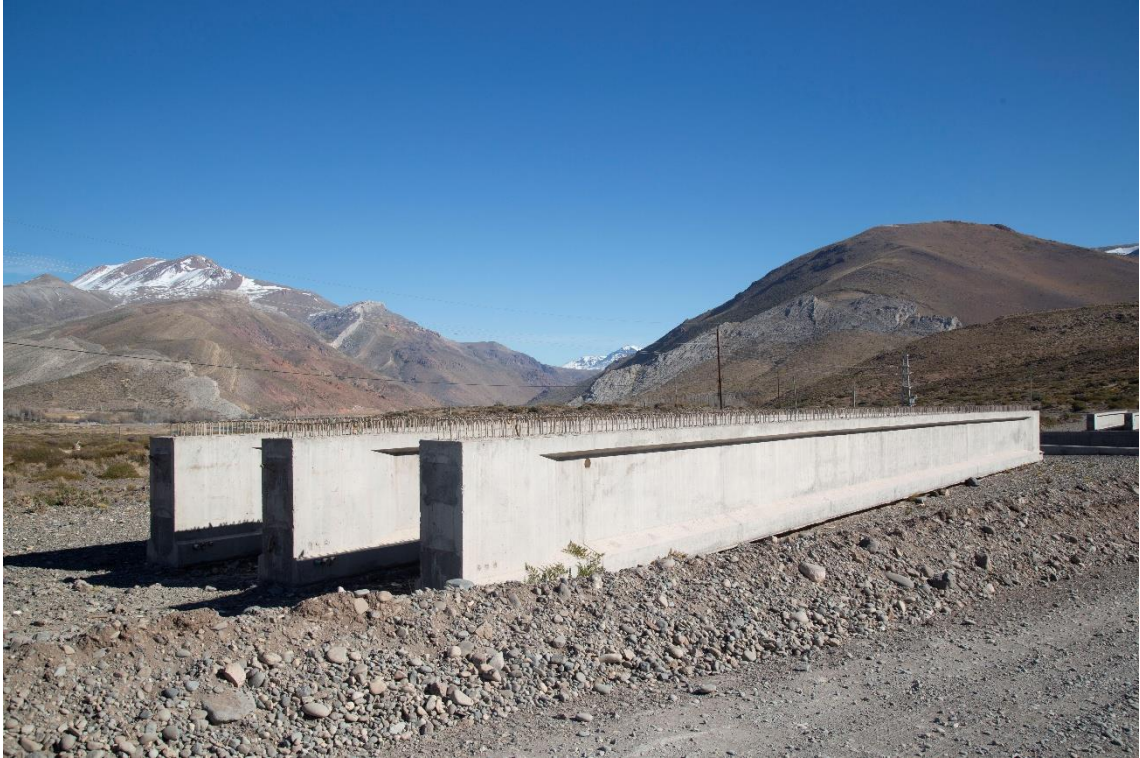
Fotografía 46 – Progresiva 72+000 – Otra vista de las vigas del lado norte para el puente sobre el Arroyo Agua Botada. Obra paralizada.

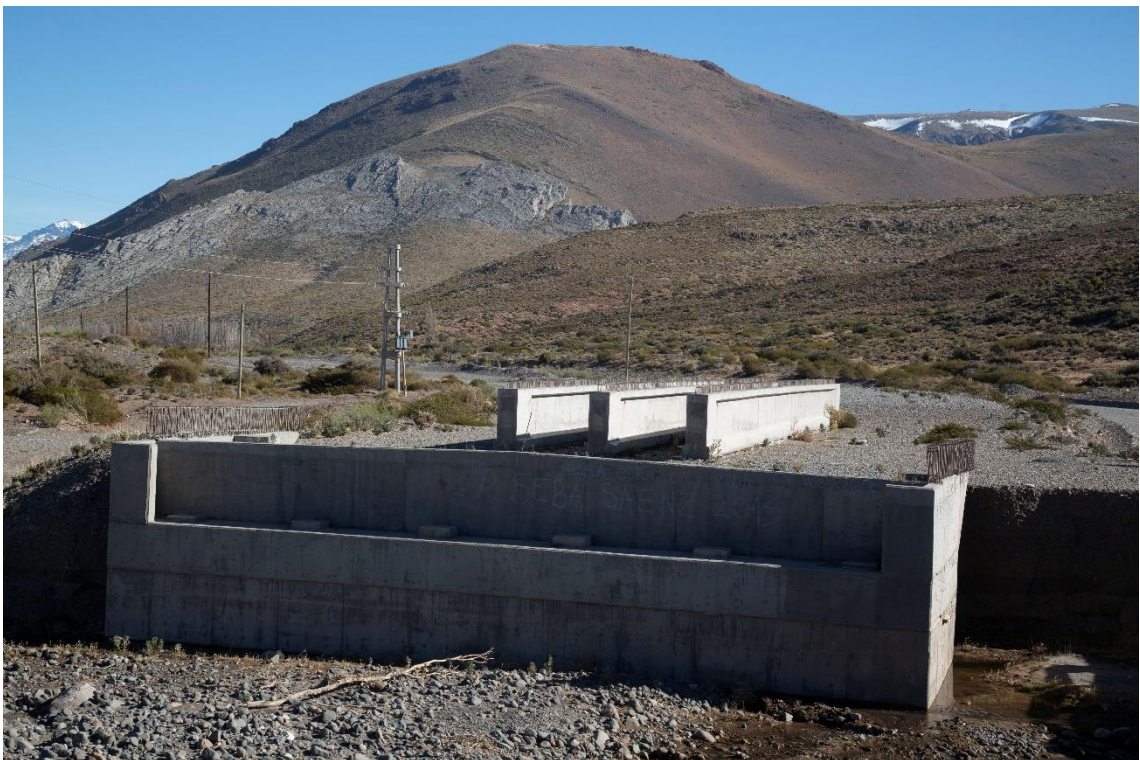
Fotografía 47 – Progresiva 72+000 – Vigas del lado norte para el puente sobre el Arroyo Agua Botada. Obra paralizada.

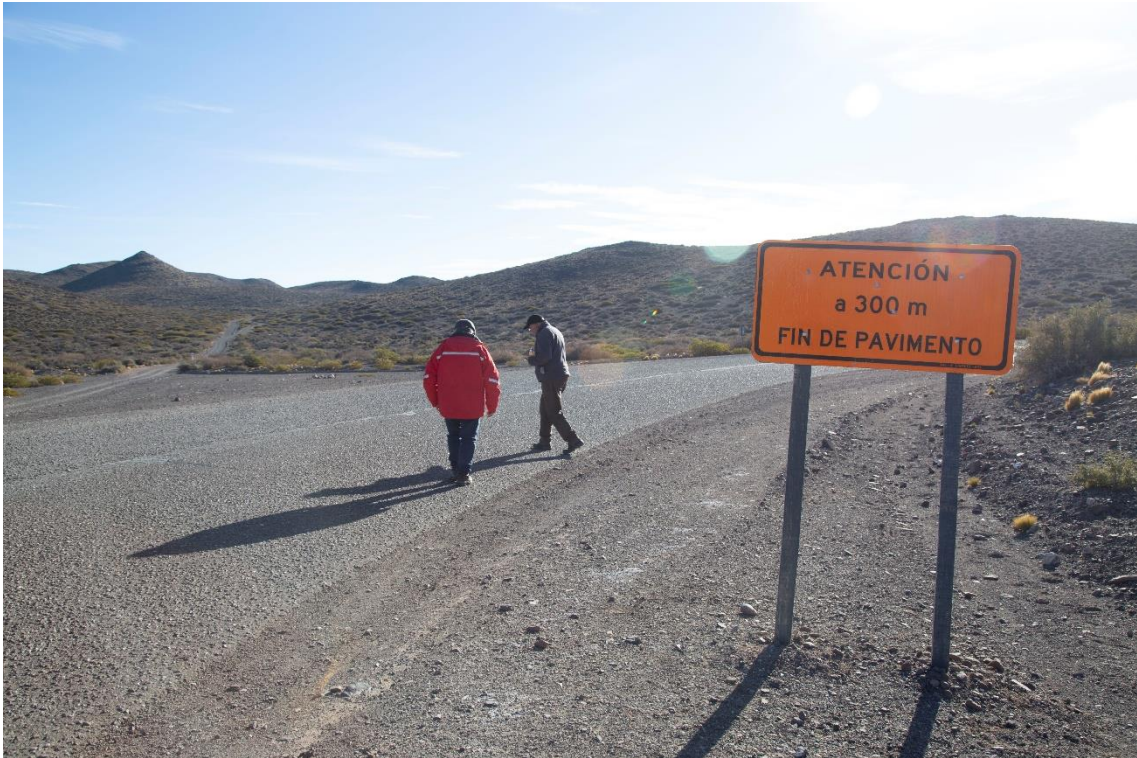
Fotografía 1. Progresiva 0+000 Inicio de la Sección 1

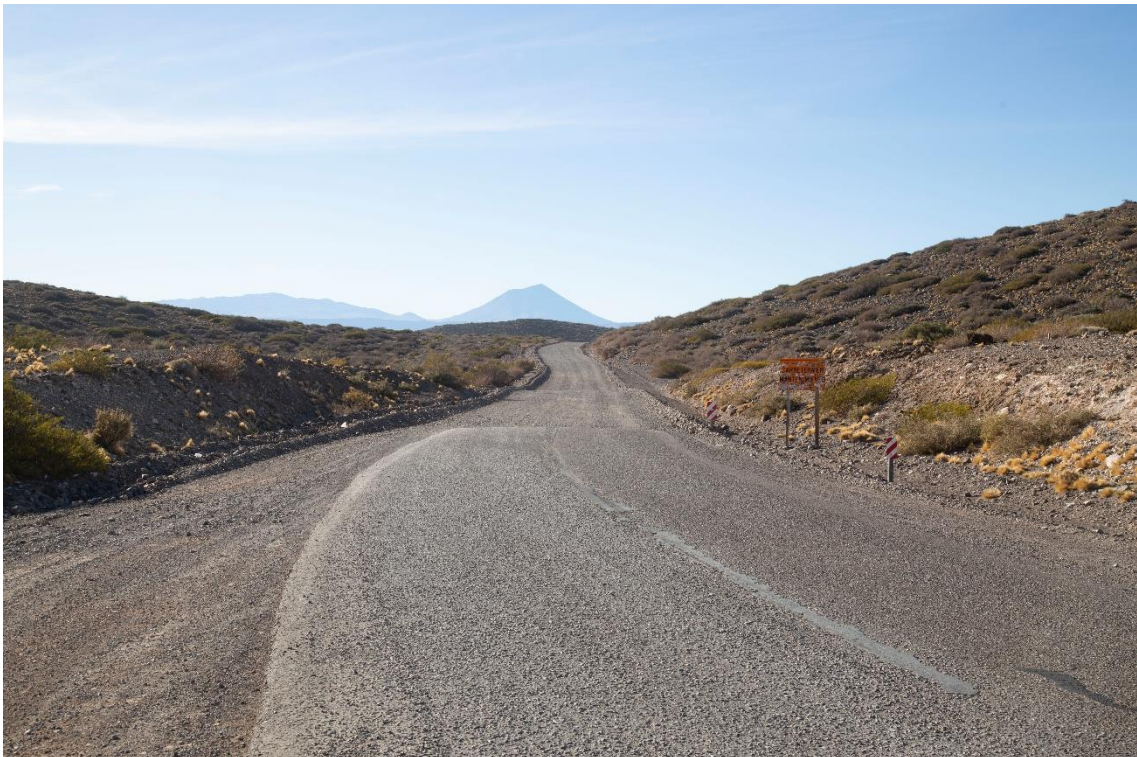
Fotografía 2. Progresiva 0+000 Inicio de la Sección 1

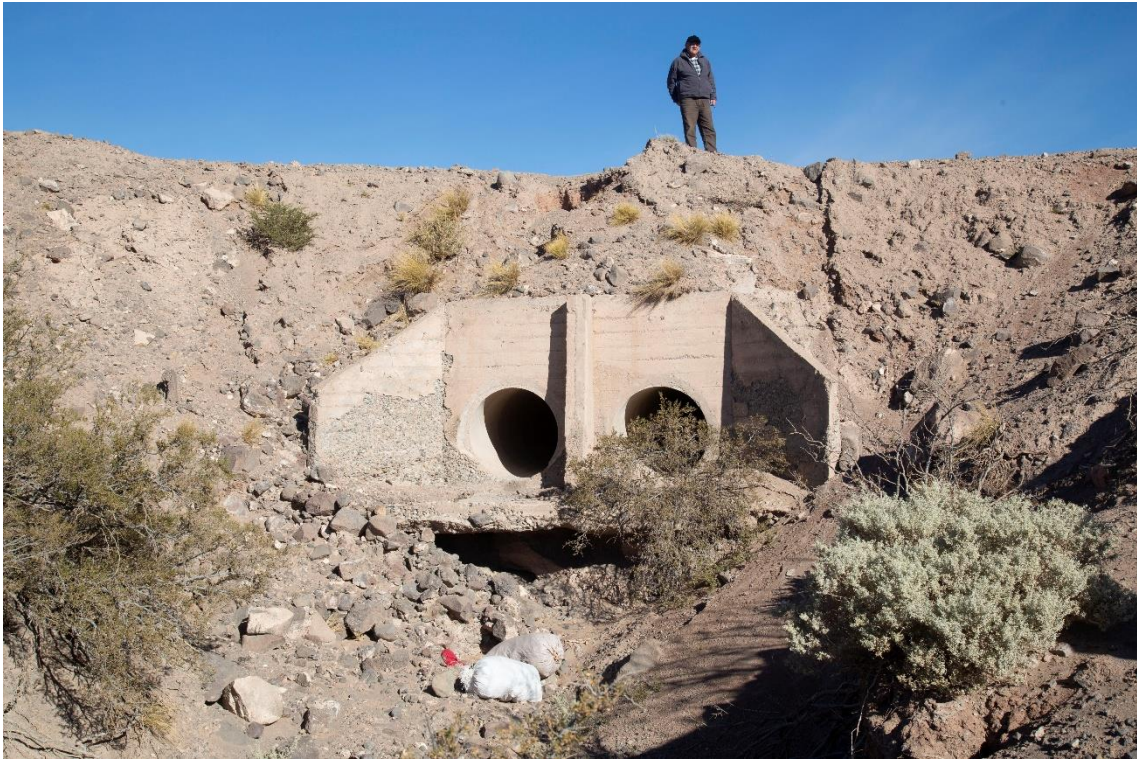
Fotografía 15 - Progresiva 7+100 – Otra vista de la alcantarilla descalzada

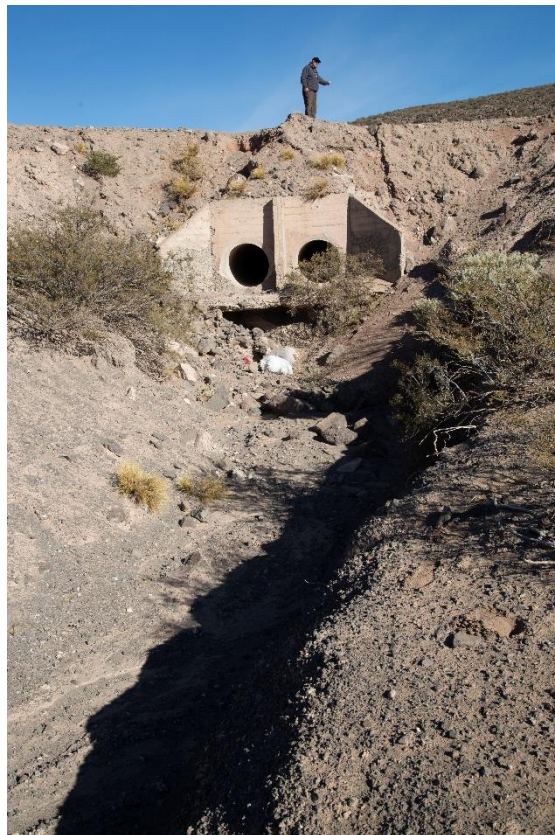
Fotografía 16 - Progresiva 7+100 – Alcantarilla descalzada

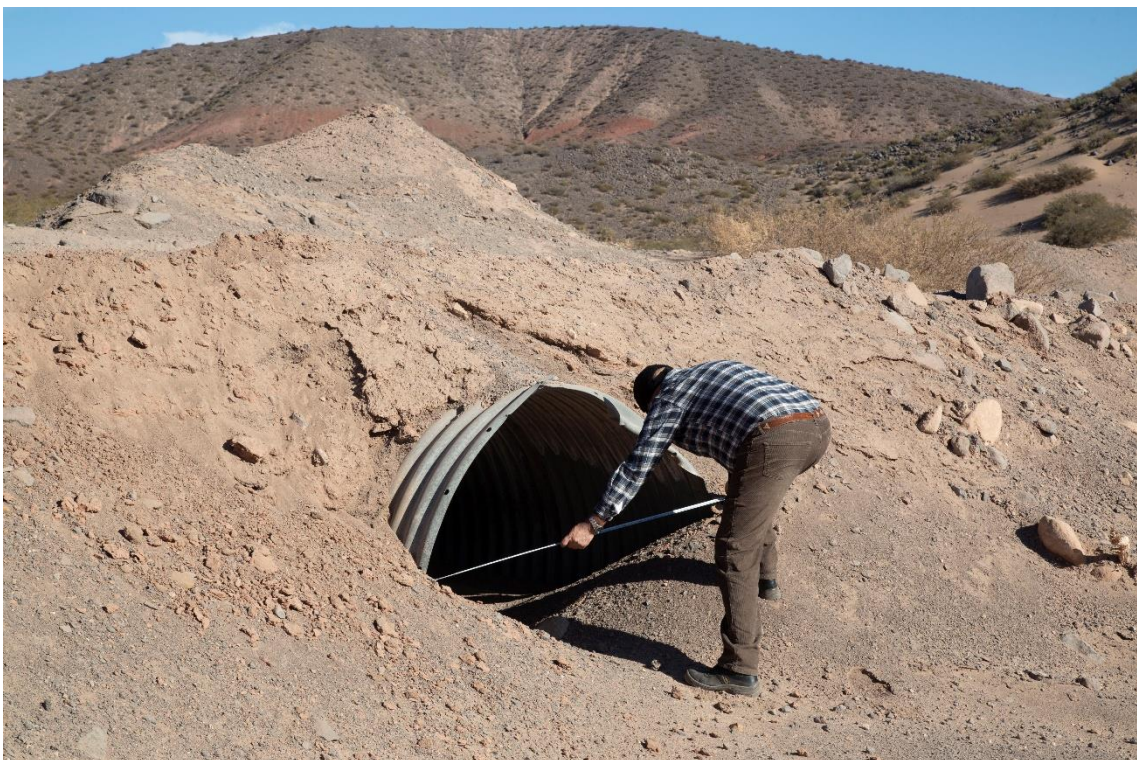
Fotografía 20 – Progresiva 17+000 – Alcantarilla de caño colmatada y en mal estado

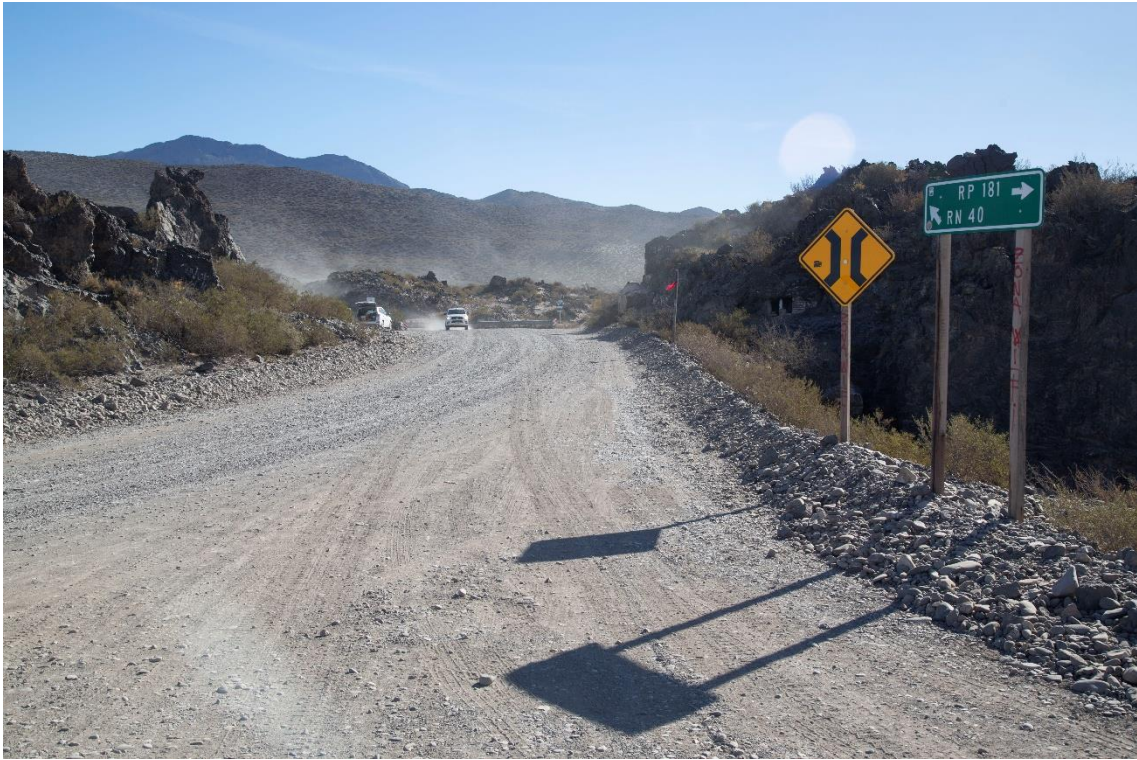
Fotografía 33 – Progresiva 48+100 – Vista de la traza después de la intersección con la RP 181. Final de la Sección 1

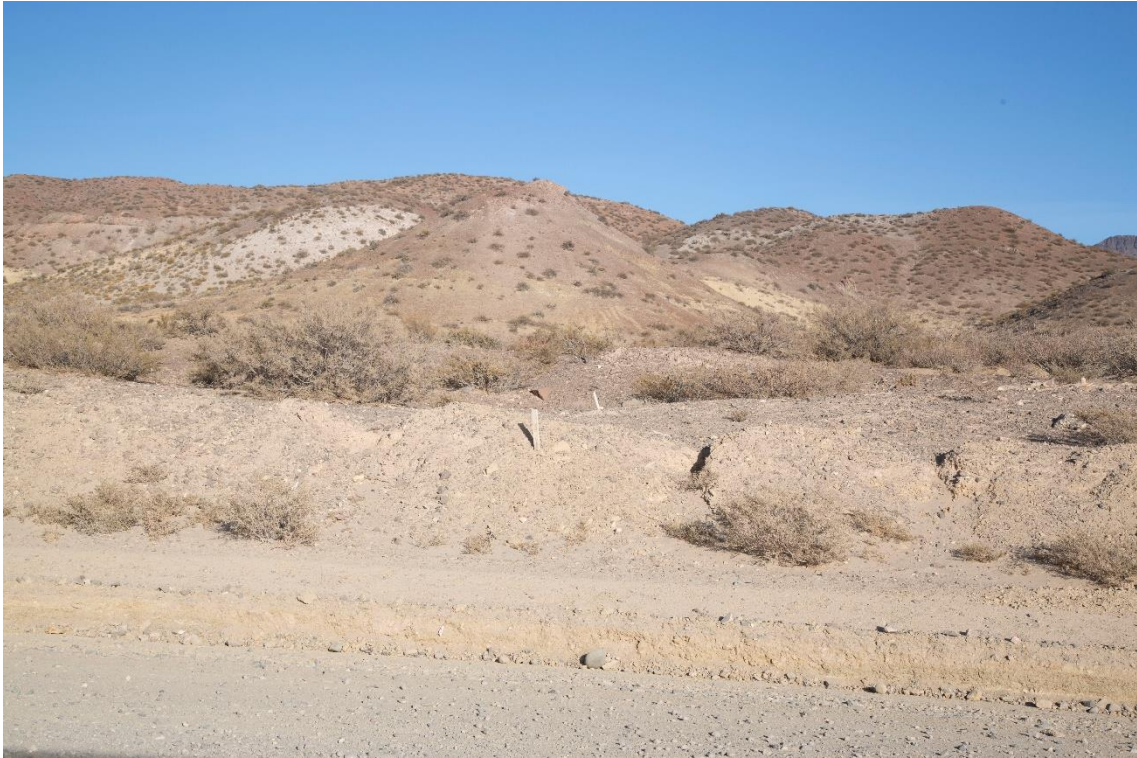
Fotografía 4 - Progresiva 15+000 – Estacas del Proyecto Ejecutivo de la Sección 2

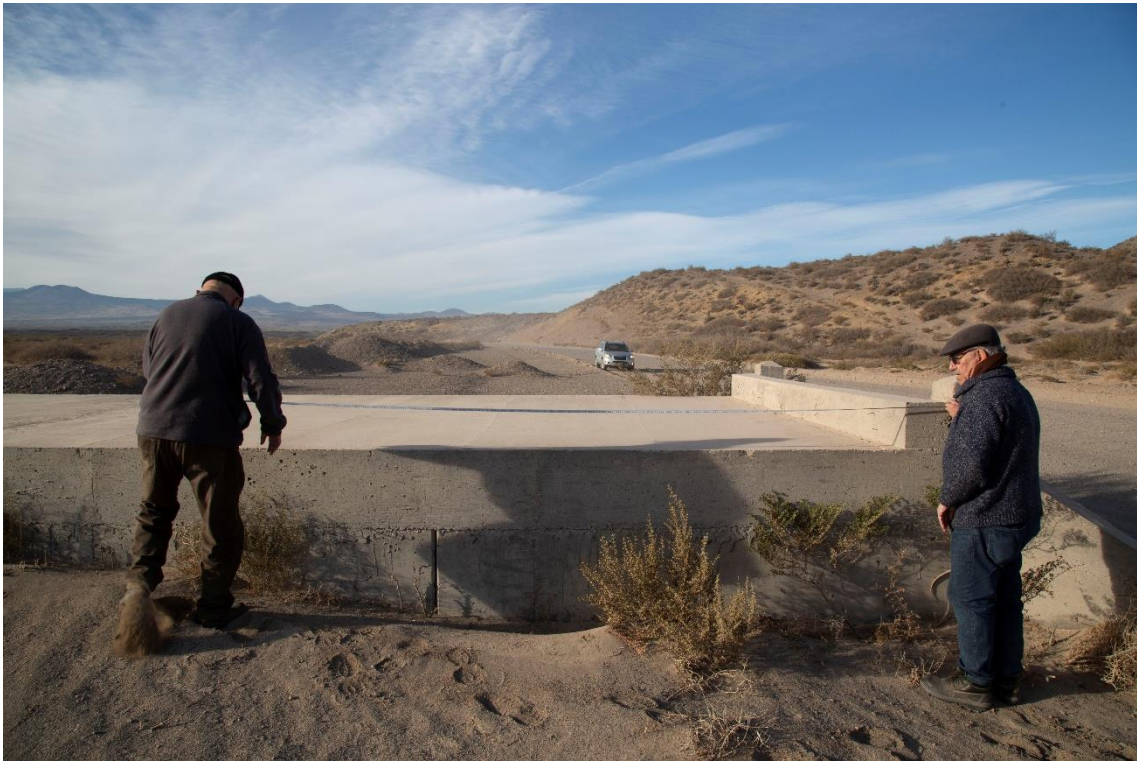
Fotografía 5 – Progresiva 17+700 – Alcantarilla de hormigón en la Variante prevista en el Proyecto Ejecutivo. Obra paralizada

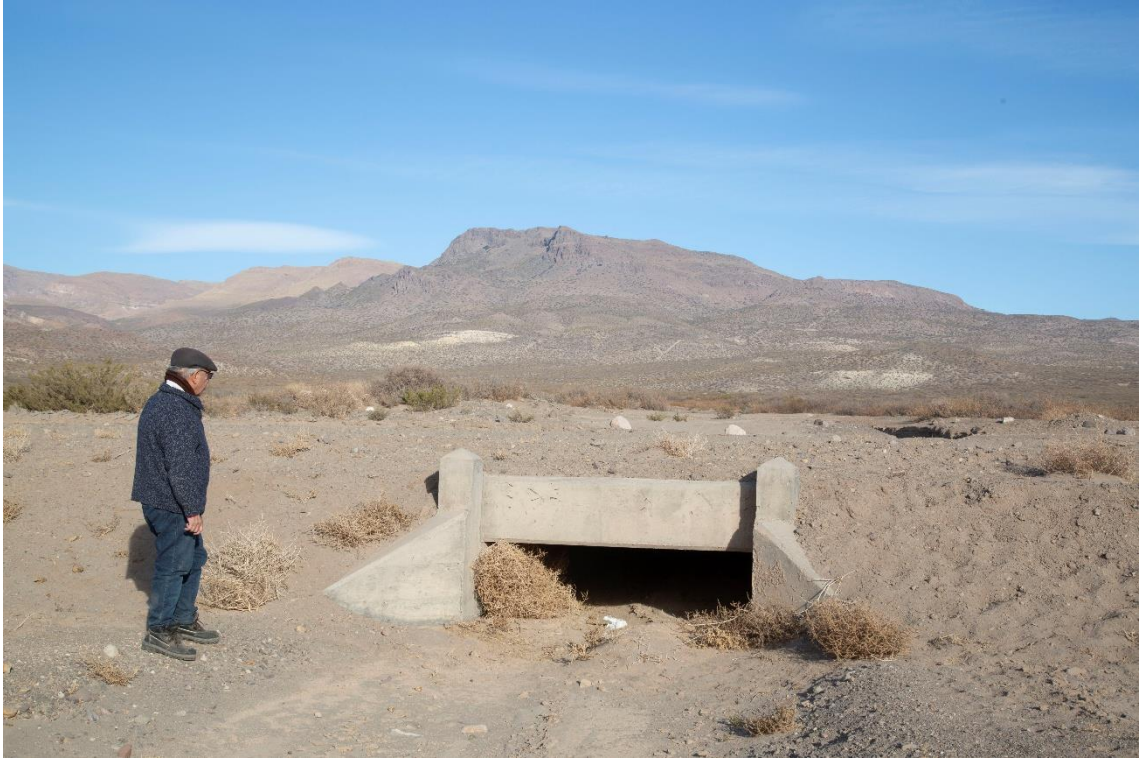
Fotografía 9 – Progresiva 19+000 – Otra vista de alcantarilla en la variante prevista. Obra paralizada.

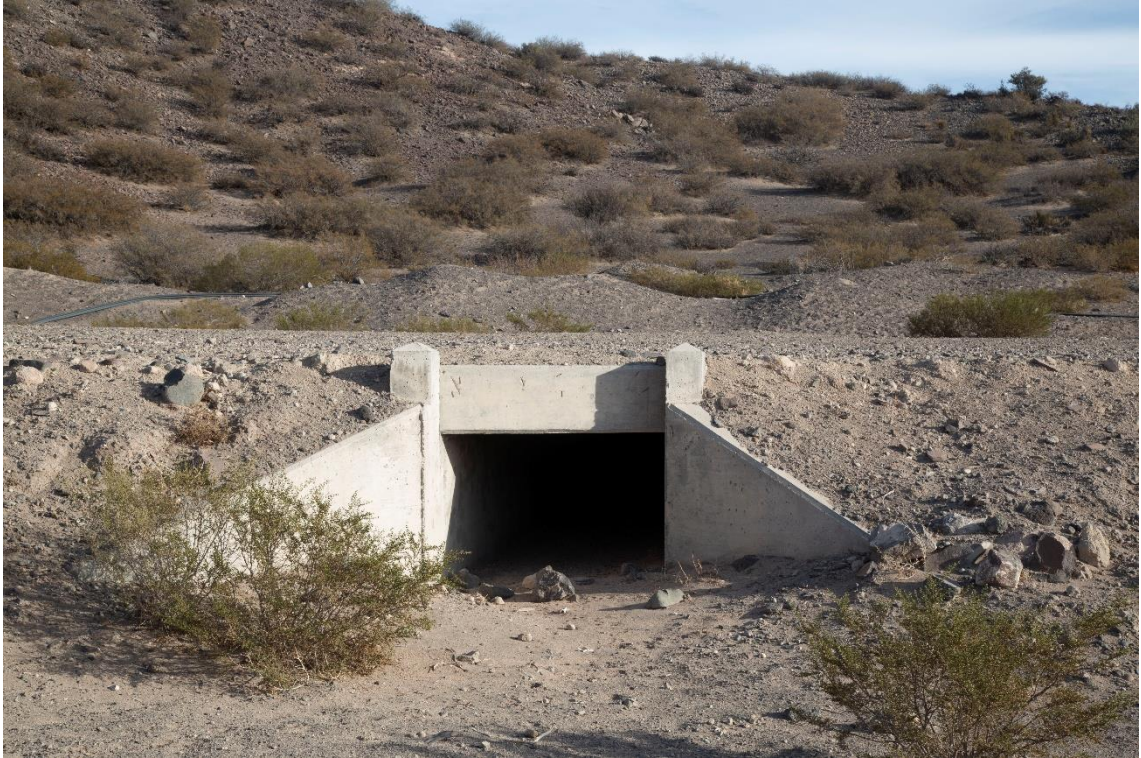
Fotografía 11 – Progresiva 21+300 – Alcantarilla construida según el Proyecto Ejecutivo

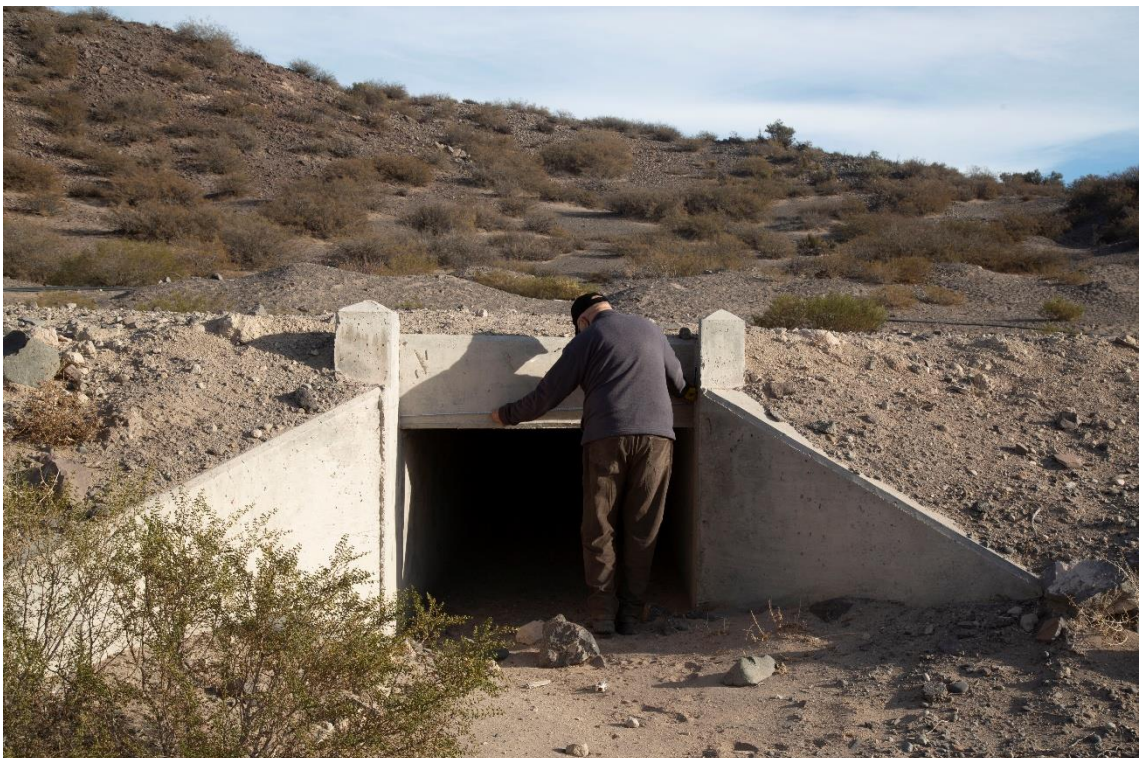
Fotografía 12 - Progresiva 21+300 – Alcantarilla construida según el Proyecto Ejecutivo

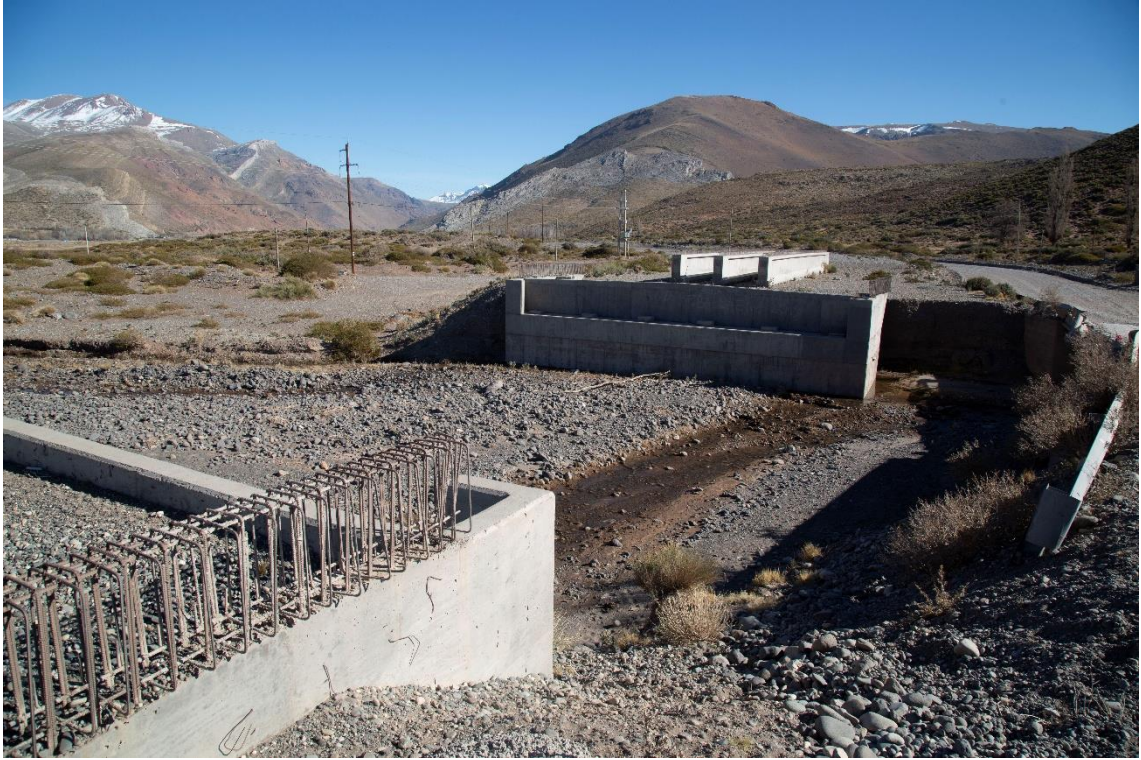
Fotografía 48 – Progresiva 72+000 – Estribos Norte y sur para el puente sobre el Arroyo Agua Botada. Obra paralizada.

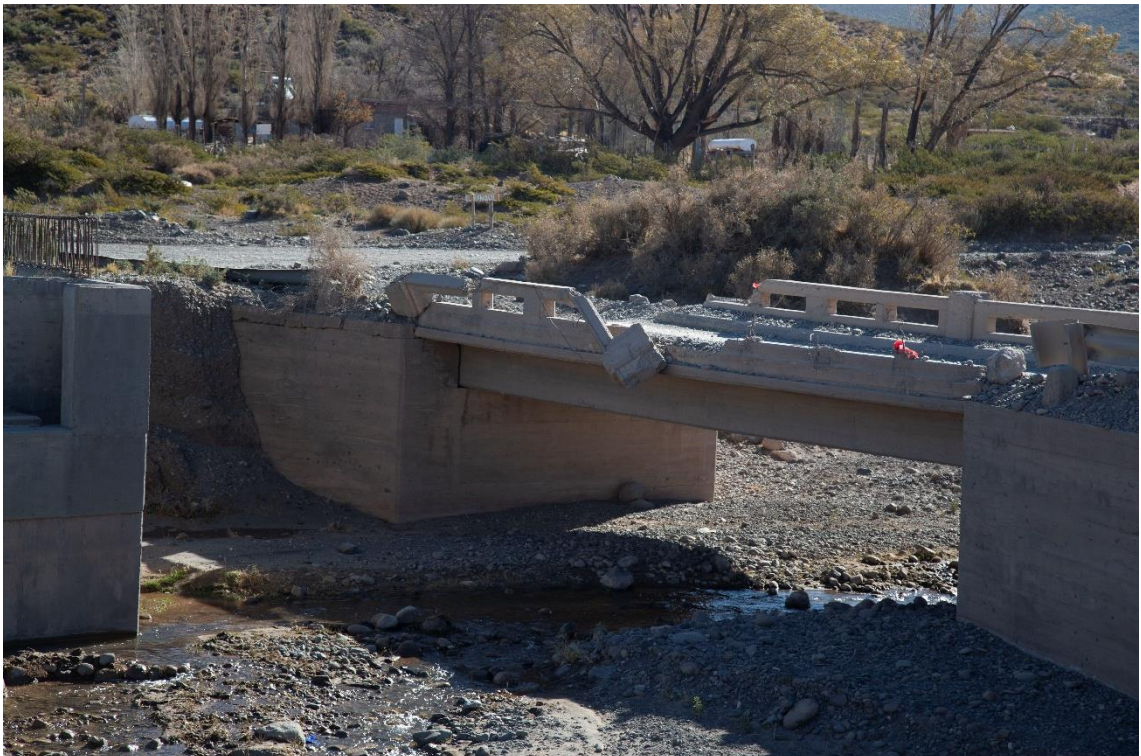
Fotografía 49 – Progresiva 72+000 – Actual puente sobre el Arroyo Agua Botada en mal estado. Fin de la Sección 2.
