## **PROVINCIA DE LA PAMPA CONSEJO FEDERAL DE INVERSIONES**

**PROYECTO: RELEVAMIENTO DE INFRAESTRUCTURA  
EDUCATIVA – ZONA 2 – DEPARTAMENTOS: CAPITAL,  
TOAY, CATRILO Y ATREUCO  
EX-2024-00069131-CFI-GES#DC  
PROVINCIA DE LA PAMPA**

**FRACTAL SRL  
INFORME FINAL  
33/12/2025**

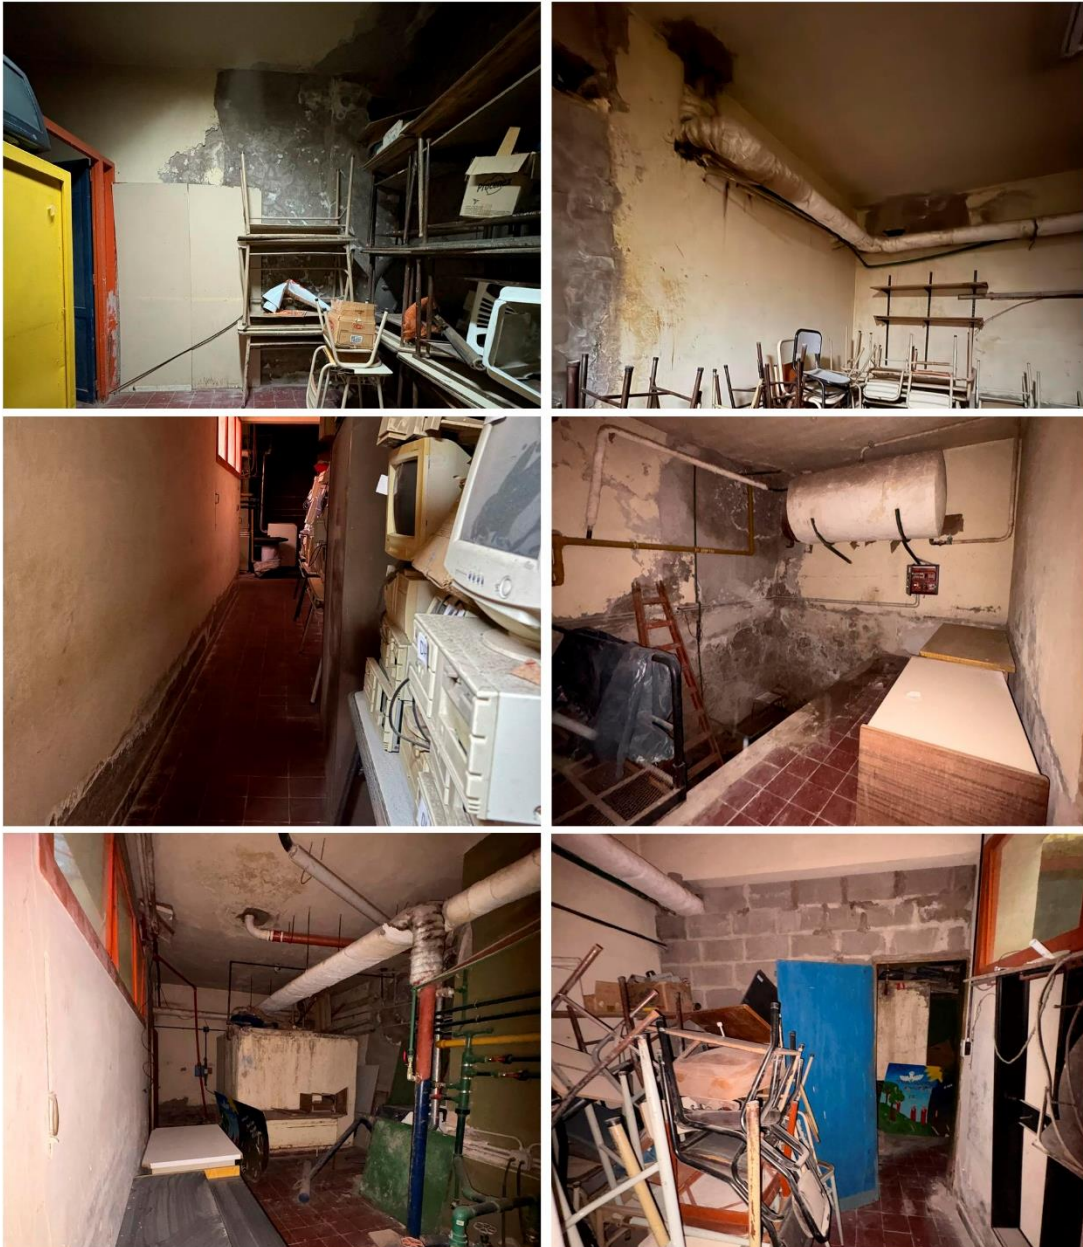
El subsuelo del edificio funciona como sala de máquinas. Se trata de un espacio que no cuenta con iluminación ni ventilación natural. La iluminación artificial funciona únicamente en algunos sectores, lo cual limita la visibilidad y dificulta el acceso seguro. Además, el ambiente presenta un alto grado de humedad en paredes, techos y pisos, lo que compromete tanto la conservación del equipamiento como la seguridad del personal que debe ingresar al lugar.

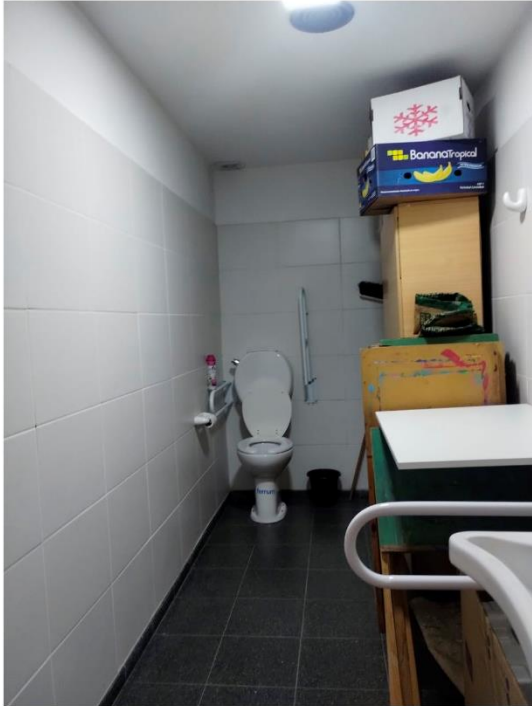
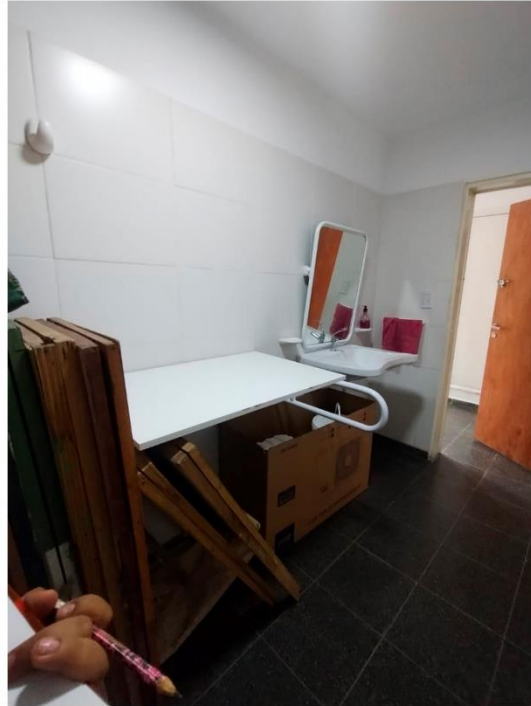
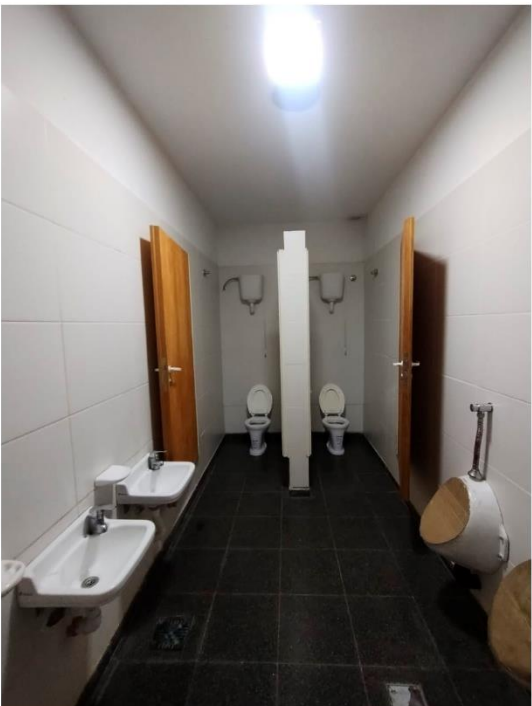
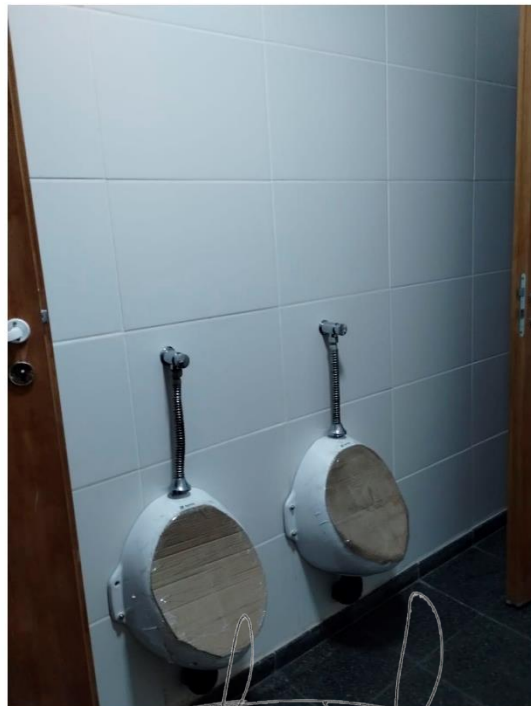
En cuanto a los sanitarios, se observa que el baño accesible destinado a personas con discapacidad también está siendo utilizado como depósito, lo cual dificulta su correcto uso y accesibilidad. Este espacio, además, es empleado por el personal docente y no docente del JIN, ya que no cuentan con otro. Por otro lado, el baño de alumnos se encuentra en buen estado general de funcionamiento, aunque se detecta que los mingitorios del sector correspondiente a los varones no están operativos, situación que requiere su reparación para garantizar el servicio sanitario completo y adecuado a la demanda escolar.

- Reparación de los mingitorios en el baño de alumnos varones, actualmente fuera de funcionamiento.
- Se destaca que el edificio no cuenta con un sanitario accesible para niños con discapacidad, lo cual debe ser corregido mediante la adecuación o incorporación de un baño accesible para alumnos.

- Asimismo, se evidencia que el personal docente y no docente no dispone de un sanitario exclusivo para su uso, situación que requiere ser resuelta a fin de garantizar condiciones sanitarias apropiadas para el cuerpo institucional.

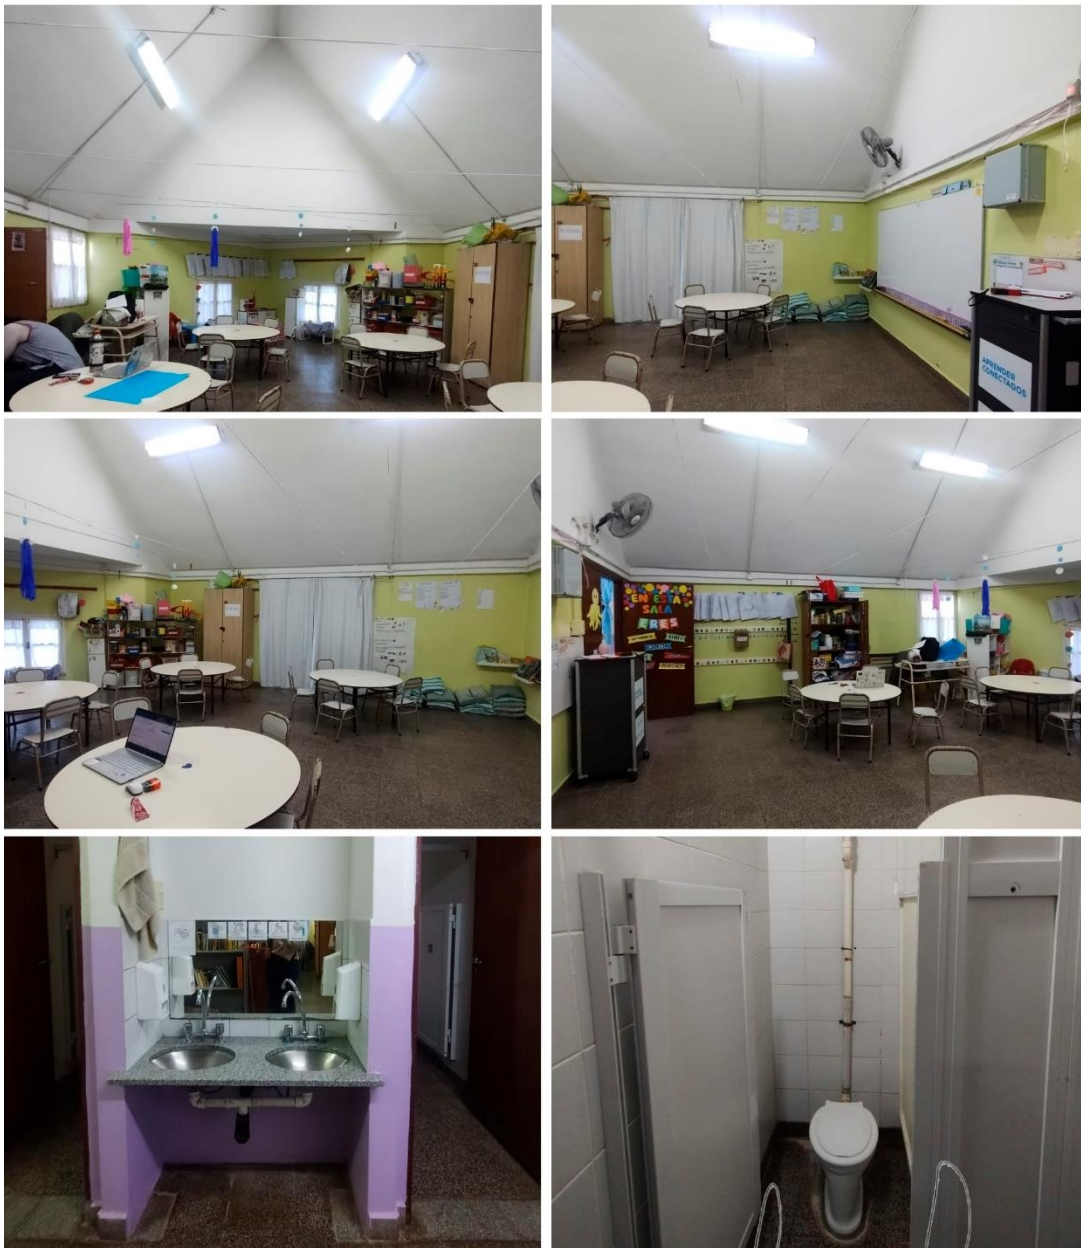
Los locales interiores del edificio presentan un buen estado de conservación general. Se observa una adecuada terminación de pintura, revoques y mampostería, sin presencia de patologías visibles ni deterioros significativos.

Asimismo, el sistema de iluminación artificial se encuentra operativo, con correcto funcionamiento de luminarias y artefactos eléctricos.

El establecimiento cuenta una batería de sanitarios, la cual se encuentra sectorizada por género, con espacios diferenciados para varones y mujeres.

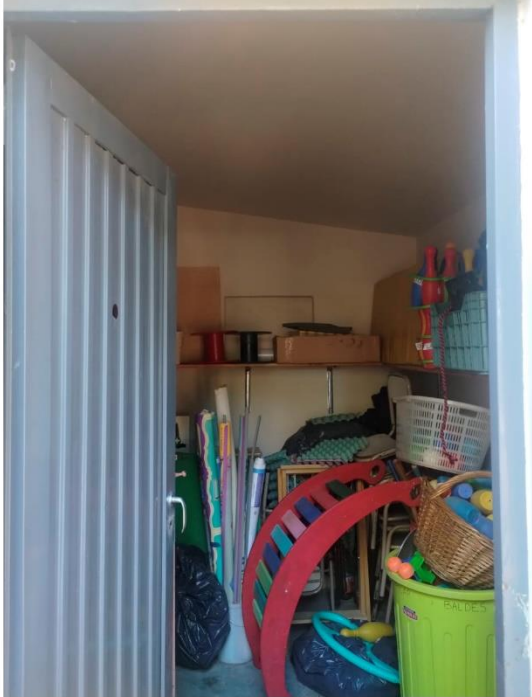
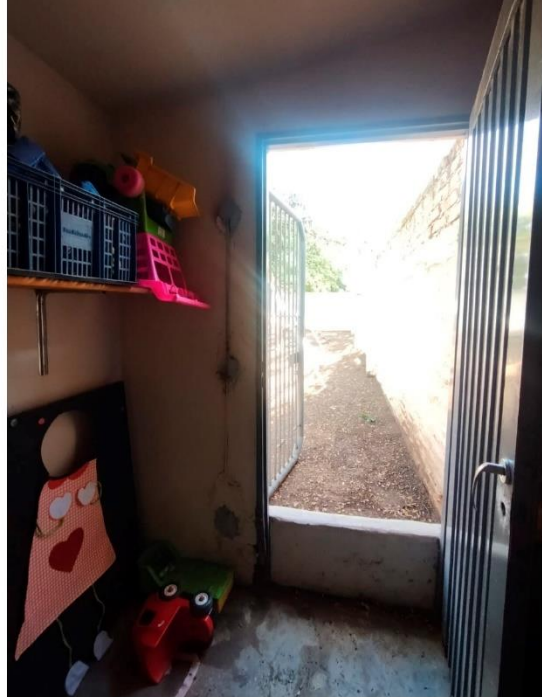
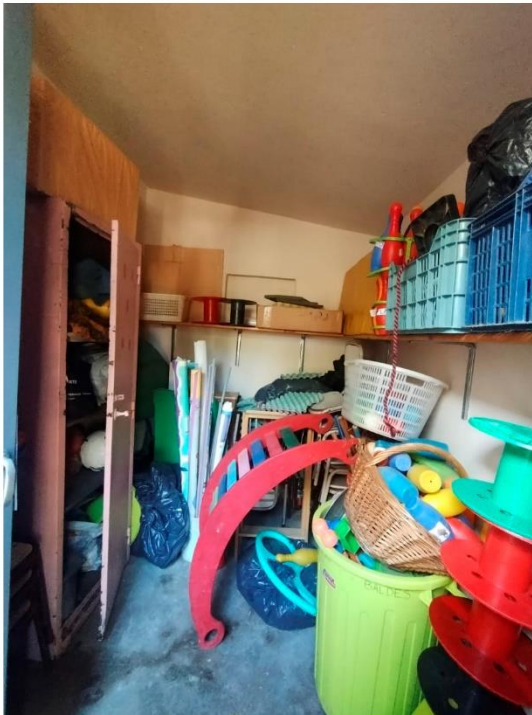
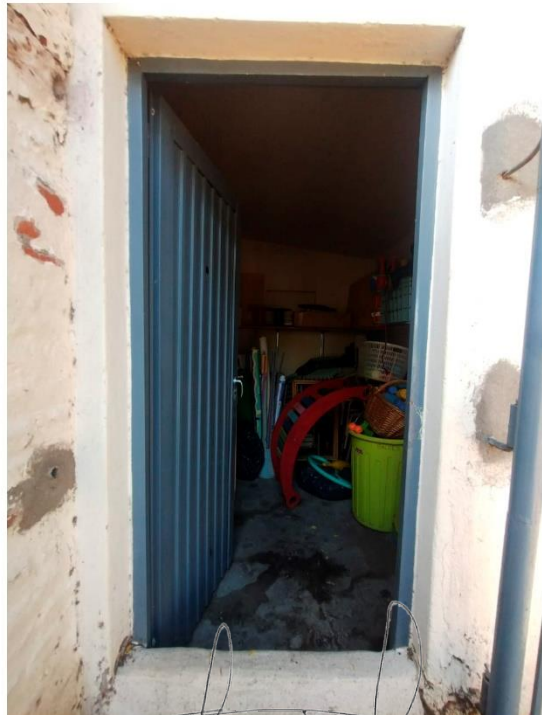
El Local L005 ha sido destinado a funciones de depósito, albergando juegos, juguetes y materiales utilizados para el desarrollo de actividades pedagógicas destinadas a los niños. Sin embargo, el recinto presenta signos generalizados de humedad, tanto en paramentos verticales como en la cubierta y en el contrapiso. Esta última situación se ve agravada por la ausencia de un piso terminado, lo que favorece la absorción de humedad desde el terreno natural.

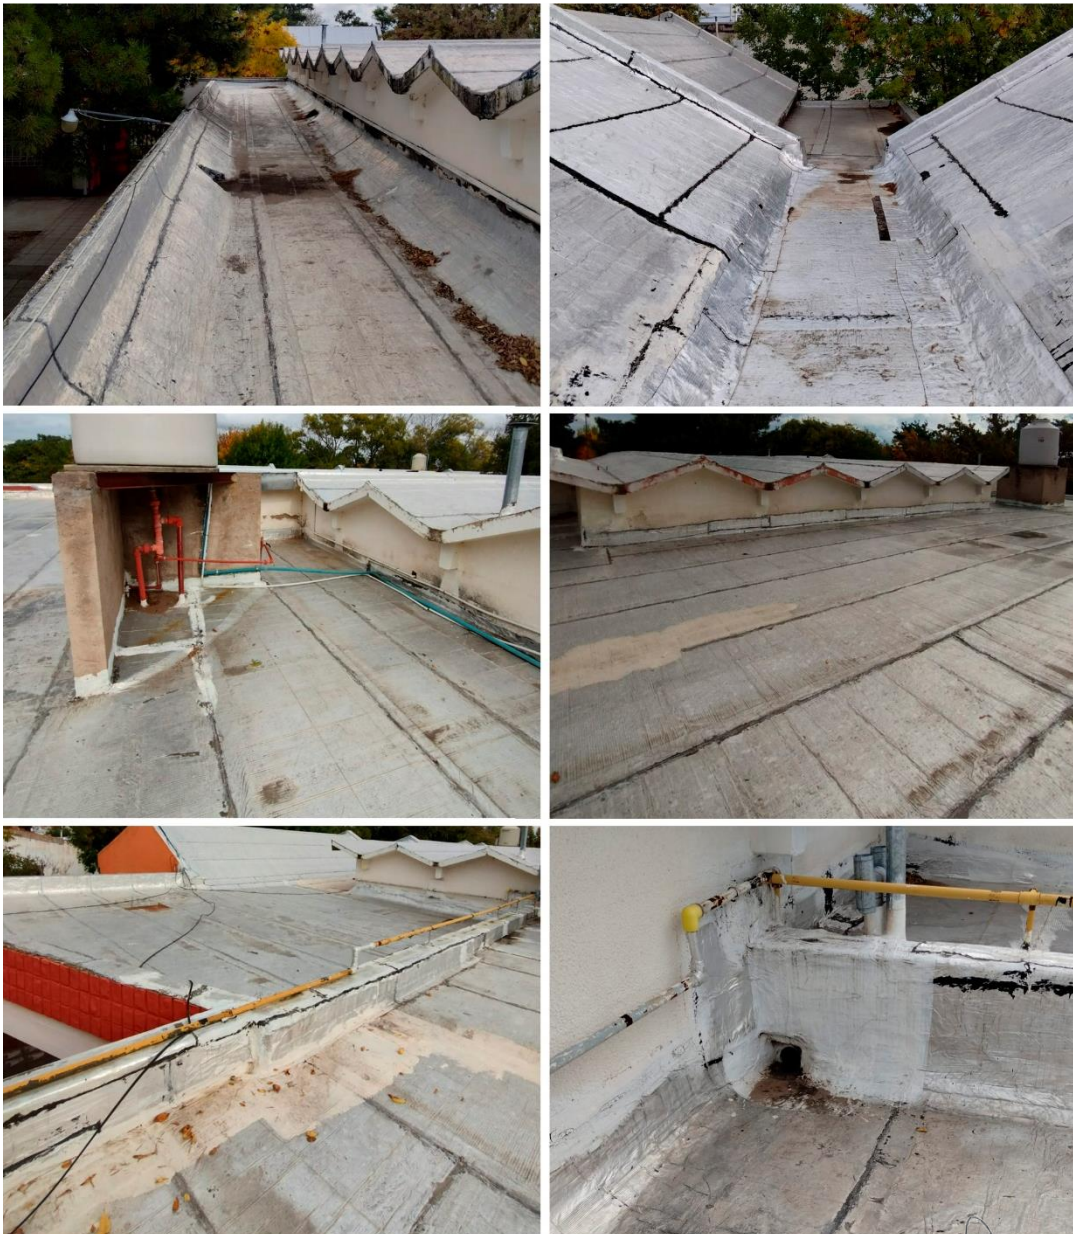
La cubierta se encuentra en buen estado de conservación, sin registrarse filtraciones ni signos de humedad en el interior del edificio escolar, lo cual evidencia un adecuado comportamiento hidrófugo.

La institución ha implementado un mantenimiento preventivo, mediante la contratación de una empresa especializada que se encarga de la limpieza periódica de la cubierta, incluyendo la remoción de residuos, la limpieza de canaletas y bajadas pluviales. Estas tareas resultan fundamentales para garantizar la durabilidad y el correcto funcionamiento de la envolvente superior del edificio.

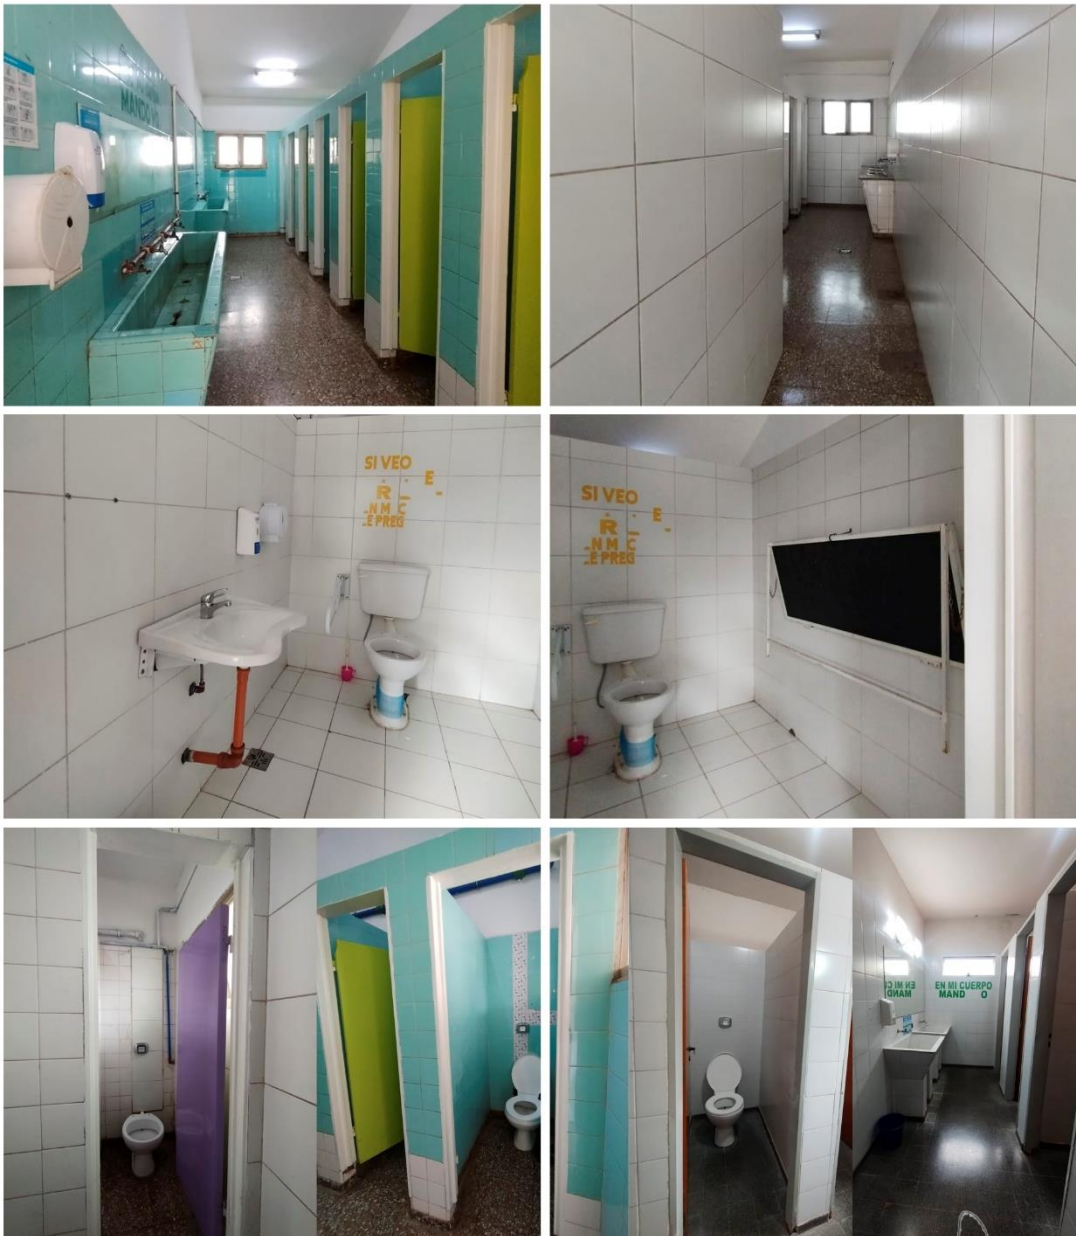
Los locales interiores del edificio presentan un buen estado de conservación general. Se observa una adecuada terminación de pintura, revoques y mampostería, sin presencia de patologías visibles ni deterioros significativos.

Asimismo, el sistema de iluminación artificial se encuentra operativo, con correcto funcionamiento de luminarias y artefactos eléctricos.

El establecimiento cuenta con dos baterías de sanitarios, la cual se encuentra sectorizada por género, con espacios diferenciados para varones y mujeres. Además, se dispone de un baño accesible de uso mixto.

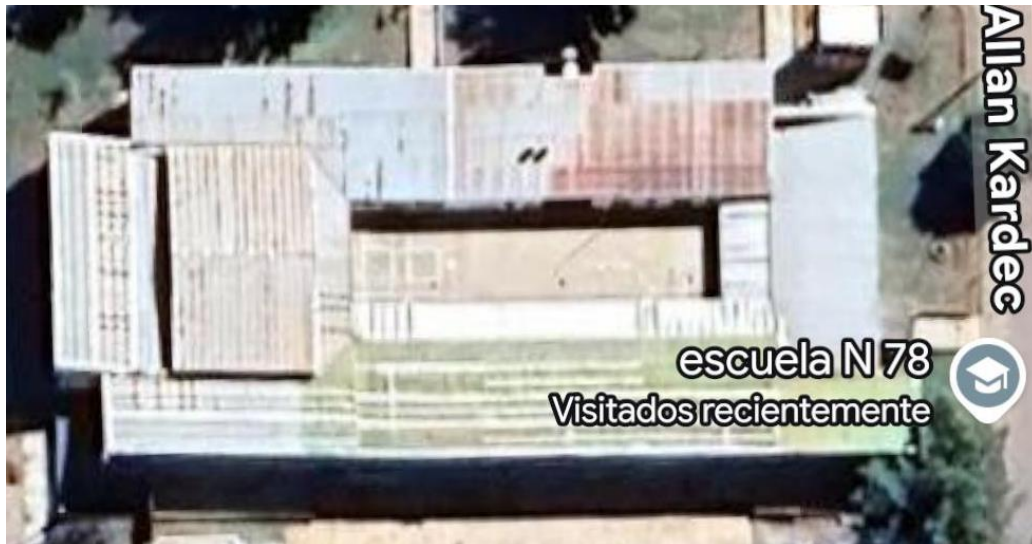
El techo es de chapa galvanizada y se encuentra en mal estado de conservación. No posee membrana ni ningún sistema de impermeabilización, lo que provoca filtraciones de agua durante los días de lluvia, afectando el interior del ambiente.

No se cuenta con fotografías propias del techo debido a la imposibilidad de acceder al mismo por falta de medios adecuados. La imagen presentada fue obtenida de internet.

- Cambio o arreglo de la cubierta de chapa galvanizada, incluyendo la revisión de las estructuras de soporte de la misma.
- Adecuación y mantenimiento de los desagües pluviales.
- Recambio del cielorraso, y revisión de las estructuras de soporte.
- Muros con presencia de humedad, que deben ser resueltas.
- Sustitución y mejora de las aberturas en sectores clave como circulaciones, SUM y aulas, tanto por razones de funcionalidad como de seguridad.
- Reparación de revoques interiores, trabajos de pintura y colocación de revestimientos.
- Renovación y adecuación de los pisos exteriores.

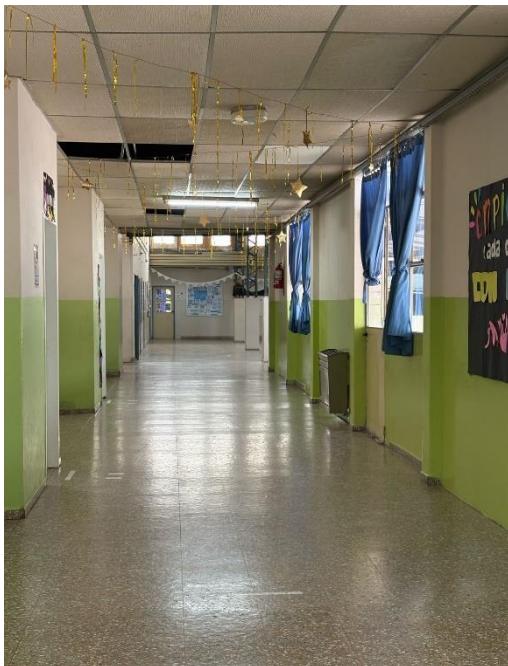
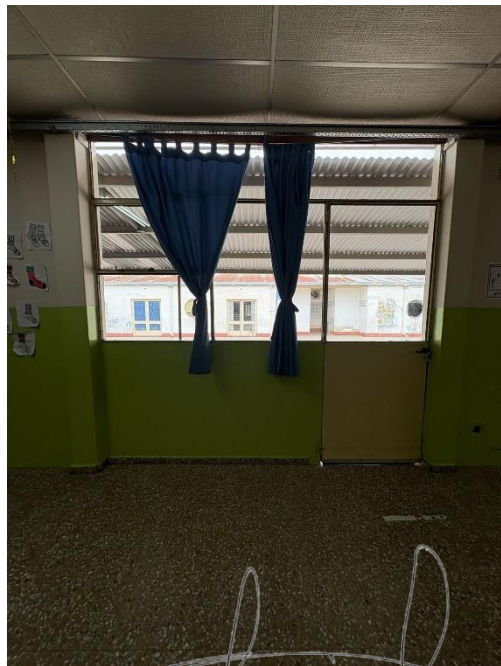
En la circulación de la escuela se observa el cielorraso en mal estado general, con sectores donde faltan placas debido a desprendimientos previos. Esta situación representa un riesgo potencial para los niños que transitan por el lugar.

Las aberturas existentes no cumplen con los requerimientos mínimos para funcionar como salidas de emergencia: no poseen barrales antipánico ni vidrios de seguridad.

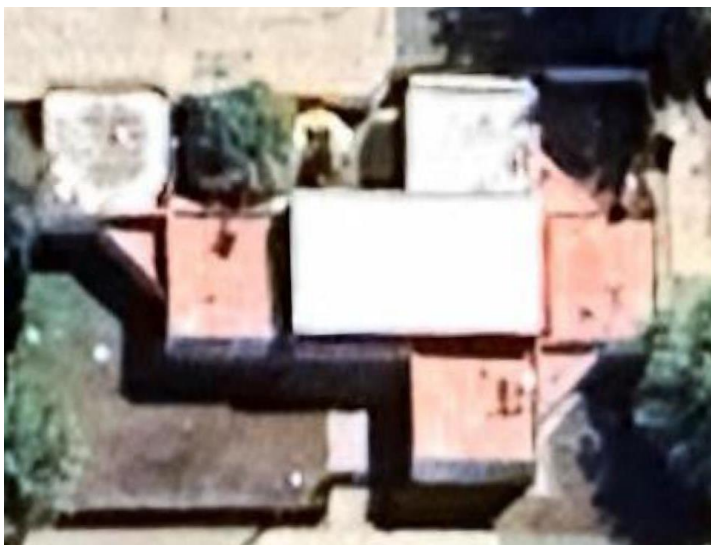
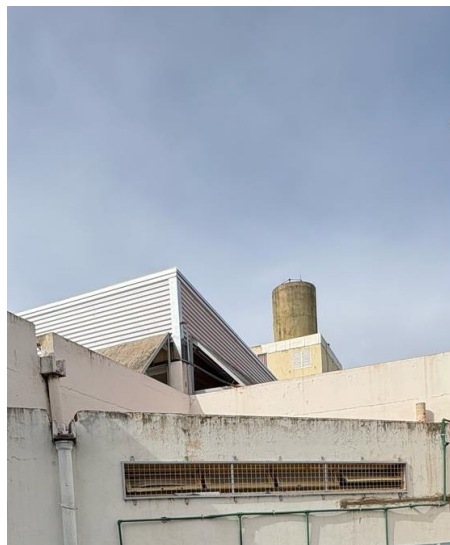
El techo original del edificio es de losa, el cual presentaba numerosos problemas de filtraciones. Luego de múltiples refacciones sin resultados satisfactorios, se optó por la instalación de un sobretecho de chapa galvanizada, solución que, hasta el momento, ha demostrado ser efectiva y funcional.

No se cuenta con fotografías propias del techo debido a la imposibilidad de acceder al mismo por falta de medios adecuados. La imagen presentada fue obtenida de internet, y algunas corresponden a tomas realizadas desde el patio interior.

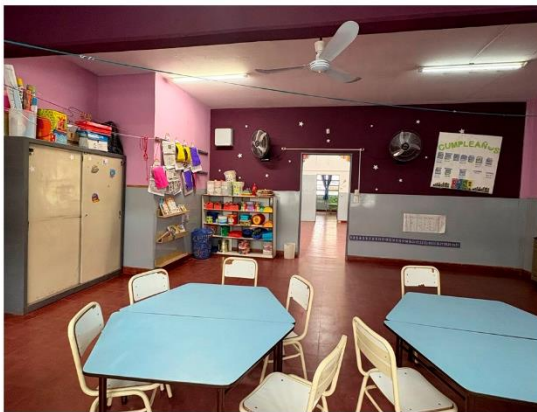
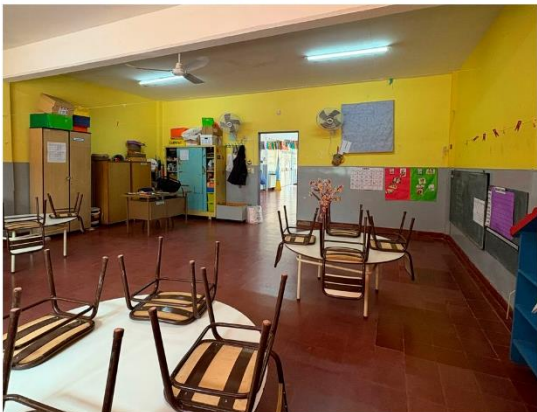
Las aulas destinadas al nivel inicial se encuentran, en general, en buen estado estructural y presentan dimensiones adecuadas para la cantidad de alumnos que asisten. Sin embargo, todas las aulas presentan una problemática vinculada al ascenso de las napas freáticas, que se agrava durante los períodos de lluvia. Esta situación provoca la brotación de agua a través del piso.

Particularmente en el aula L013, este fenómeno es más severo: los pisos muestran signos de hundimiento, generando desniveles y superficies inestables. Como medida preventiva, el personal docente ha reubicado el mobiliario –especialmente las mesas– en zonas más firmes, a fin de evitar accidentes o lesiones en los niños.

- Reparación de la losa y colocación de membranas hidrófugas para garantizar una adecuada impermeabilización.
- Recambio de pisos en las aulas afectadas, acompañado de una readecuación del sistema de aislamiento para prevenir el ascenso de napas freáticas.
- Adecuación y ampliación del sector de sanitarios, incluyendo la incorporación de baños accesibles para personas con discapacidad.
- Ejecución de trabajos de reparación en revoques interiores y exteriores, así como tareas generales de pintura para restaurar las superficies afectadas por la humedad y el deterioro.

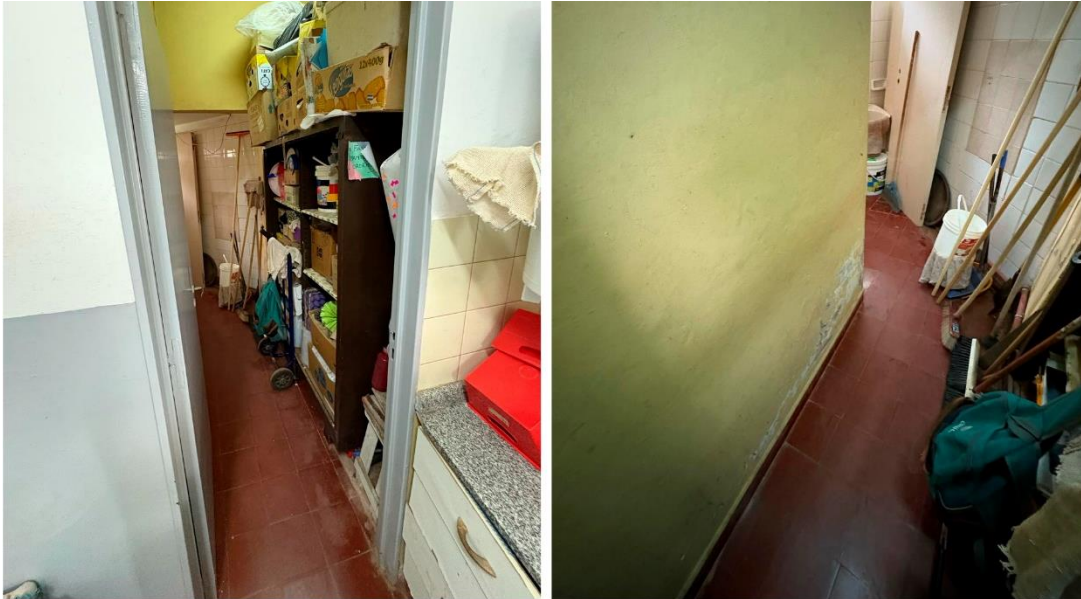
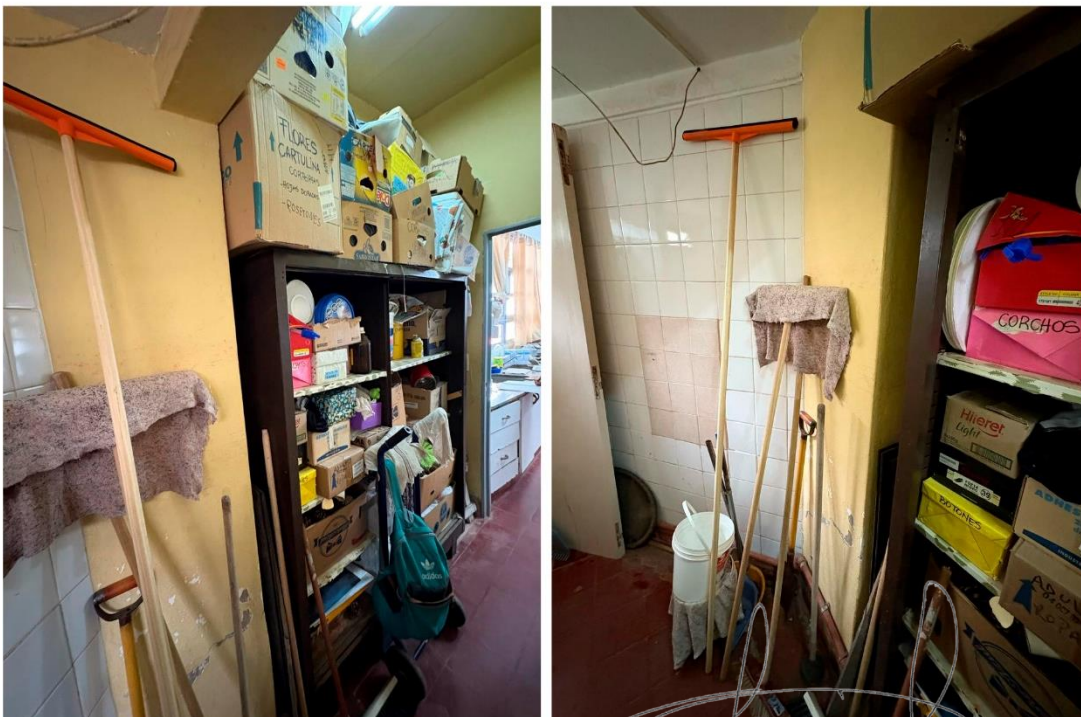
El local L006, originalmente destinado como depósito de cocina, está siendo utilizado como espacio de guardado de educación física, esta situación ha dejado al personal de cocina sin un área de almacenamiento. Como consecuencia, la circulación L007 ha sido improvisada como depósito de cocina, lo que dificulta el paso y no resulta un lugar adecuado ni seguro para el resguardo de elementos.

Este espacio, además, se encuentra conectado directamente con el antebañó del sanitario del personal –donde se ubica la bacha–, lo que agrava la problemática desde el punto de vista higiénico y funcional. Tanto en el sector de circulación como en el sanitario se observan signos de humedad en paredes y techo, lo que refleja problemas de filtración.

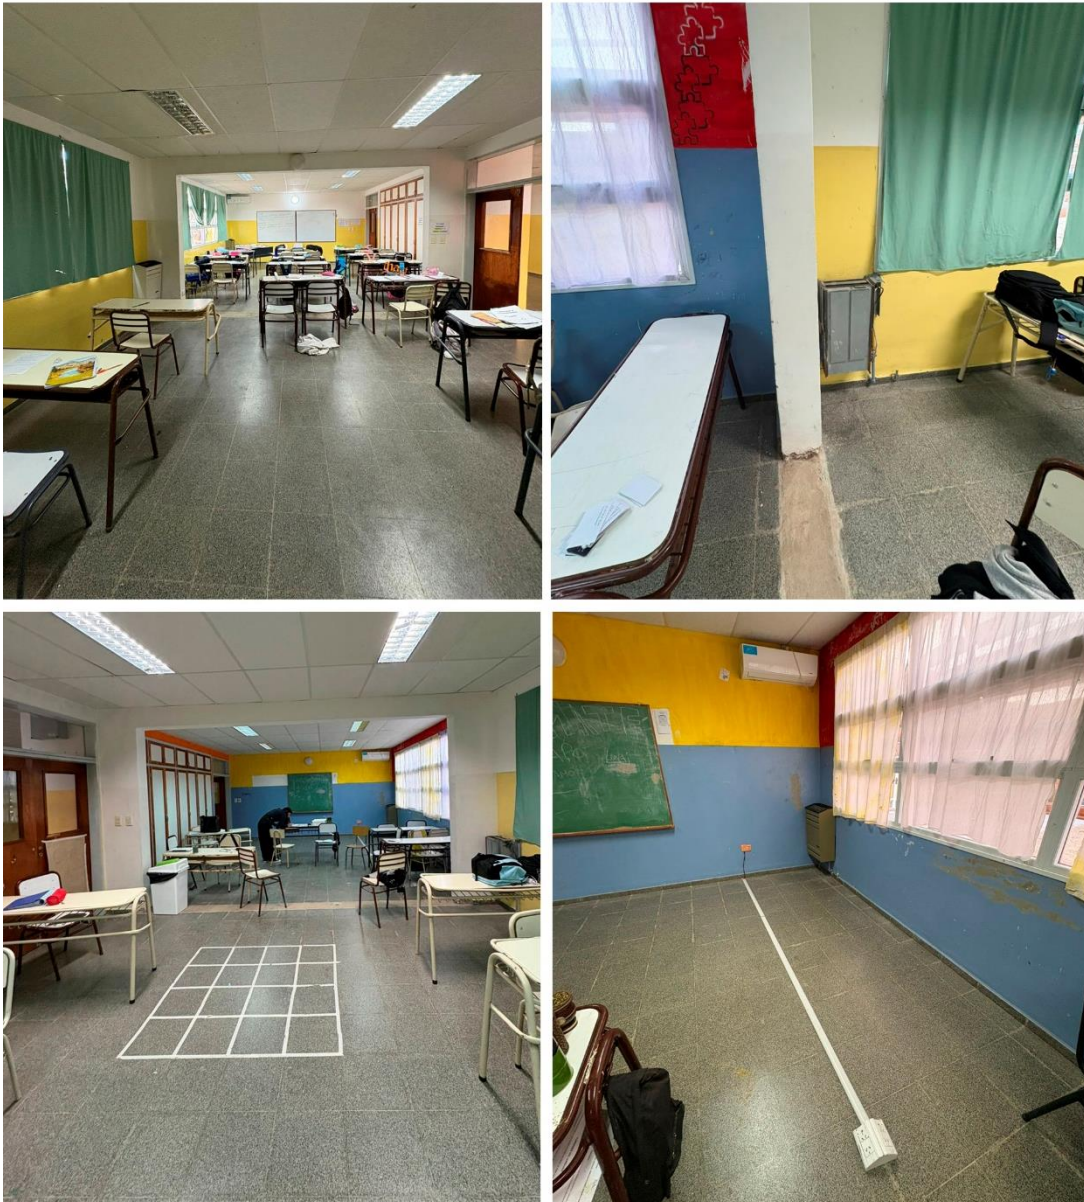
Los locales L012, L013 y L014 corresponden a algunas de las aulas nuevas que se construyeron recientemente. En un principio, eran un total de seis aulas pequeñas, pero resultaban insuficientes para la cantidad de alumnos y las actividades pedagógicas que se desarrollaban. Por esta razón, durante el verano pasado se realizó una ampliación y reconfiguración del espacio, unificando las aulas y conformando así tres aulas de mayor tamaño.

Actualmente, estos espacios se encuentran en buen estado de conservación: no presentan filtraciones, la pintura y los revoques están en buen estado, y los sistemas de climatización (frío/calor) y electricidad funcionan correctamente.

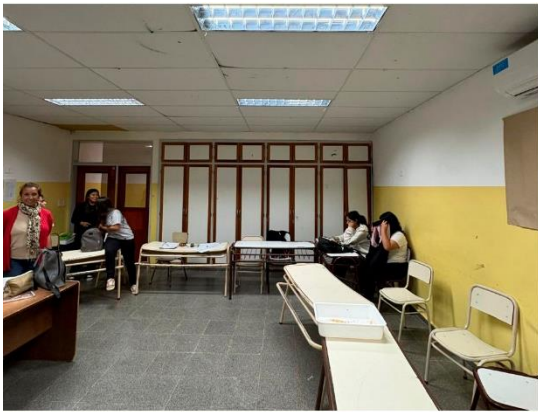
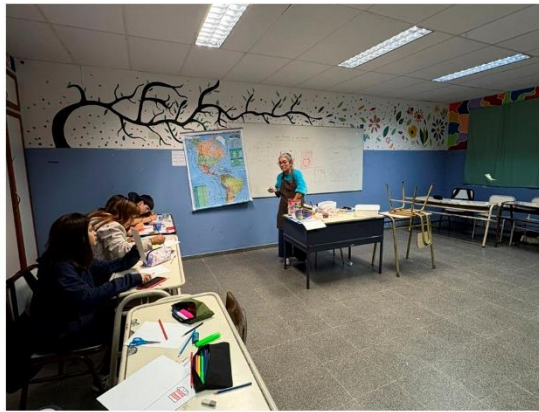
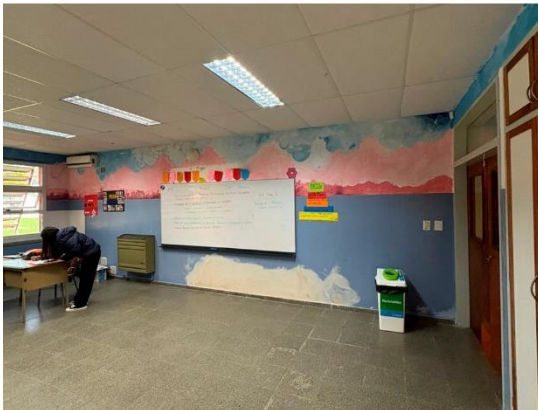
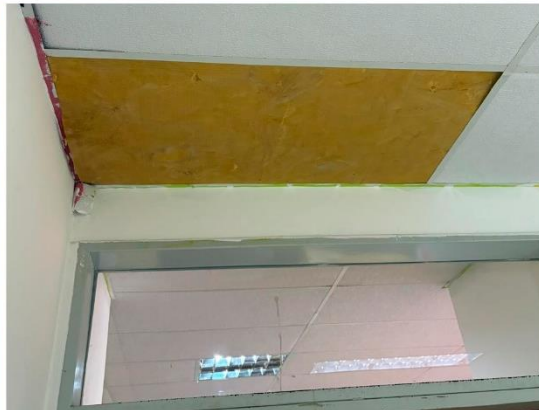
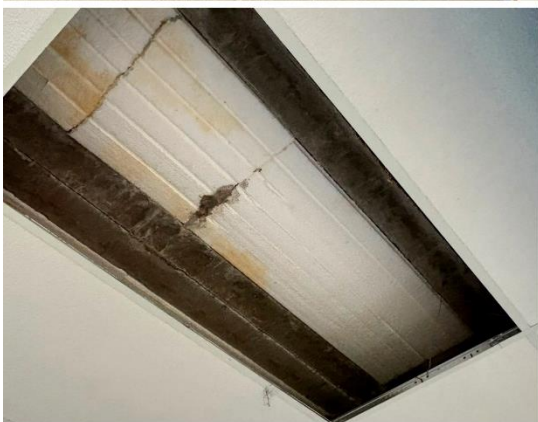
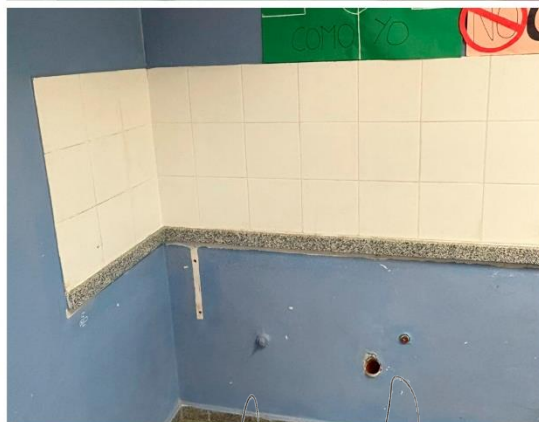
Las aulas L015, L016 y L017 son las restantes aulas del sector, las cuales no fueron ampliadas, por lo que resultan de menor tamaño en comparación con las anteriormente mencionadas. A pesar de esto, se encuentran en buen estado de conservación general: no presentan filtraciones, la pintura y los revoques están en buen estado, y los sistemas de climatización (frío/calor) y electricidad funcionan correctamente.

Solo se destaca una observación en el aula L017, que anteriormente funcionaba como laboratorio. Debido a la necesidad de más aulas, el espacio fue desmantelado y actualmente se utiliza como aula común. El único elemento remanente del antiguo laboratorio son los azulejos en las paredes. En esta aula, el cielorraso presenta un problema: una de las placas se cayó, lo que representa un potencial riesgo para los alumnos.

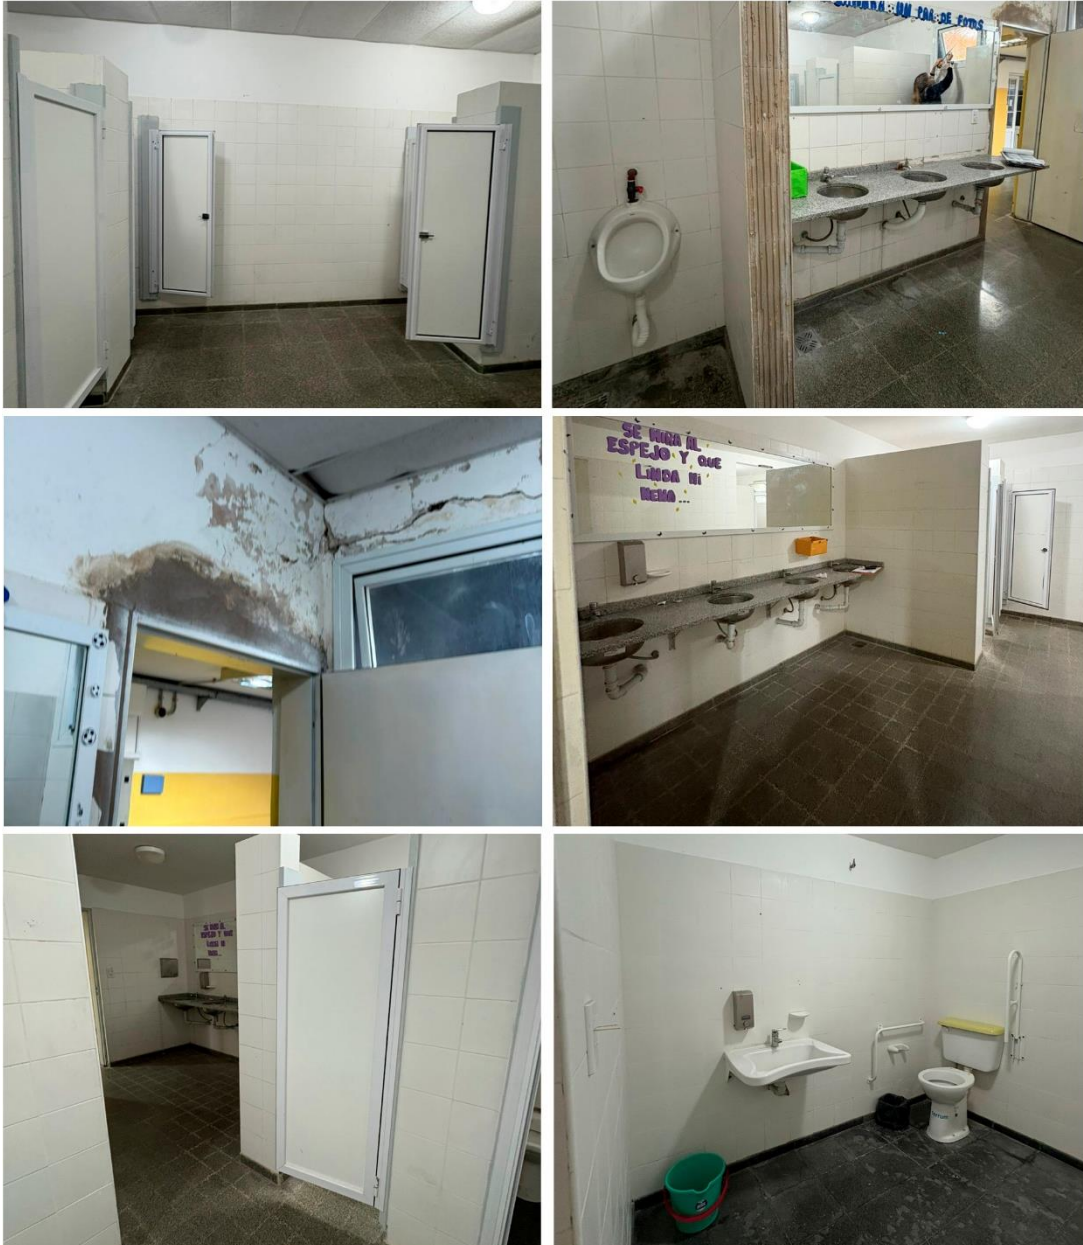
Los baños de alumnos corresponden a los locales L019 (baño de varones) y L020 (baño de mujeres). Ambos se encuentran en buen estado de conservación: el equipamiento sanitario funciona correctamente, así como los sistemas de agua y electricidad. Hay presencia de humedad en el baño de varones.

Con el objetivo de incorporar un baño accesible para personas con discapacidad, se realizó una reforma dentro del baño de mujeres, generando un espacio específico con ingreso independiente desde la circulación. Este baño adaptado es de uso mixto.

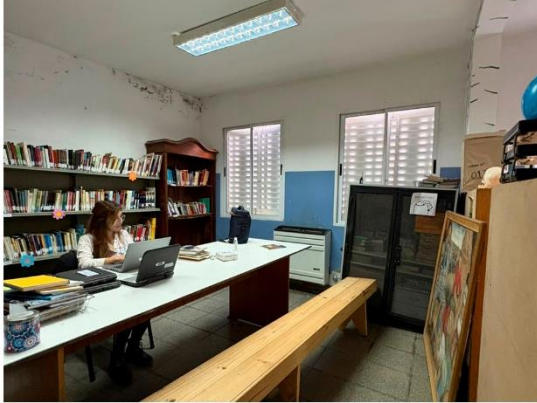
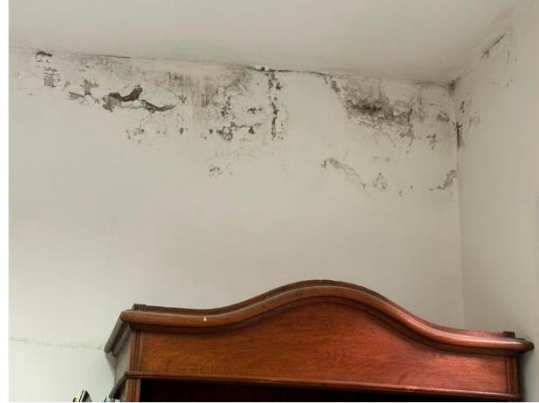
El local L018 funciona como biblioteca y sala docente. Presenta una gran presencia de humedades en paredes, cielorrasos y pisos, lo cual afecta negativamente la conservación de los libros y también dificulta el uso adecuado por parte del personal.

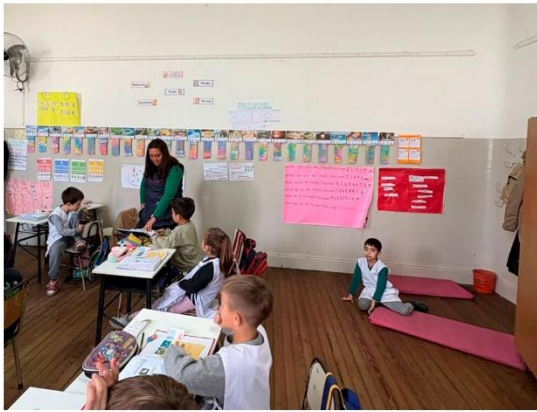
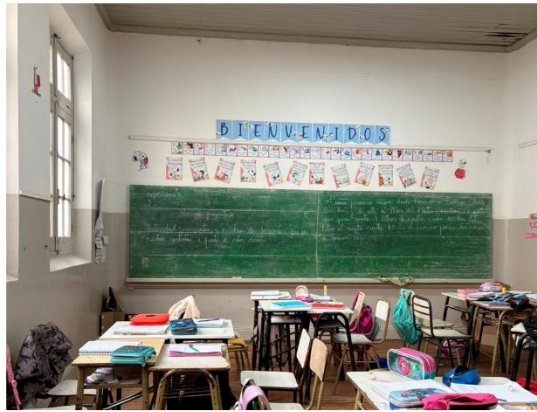
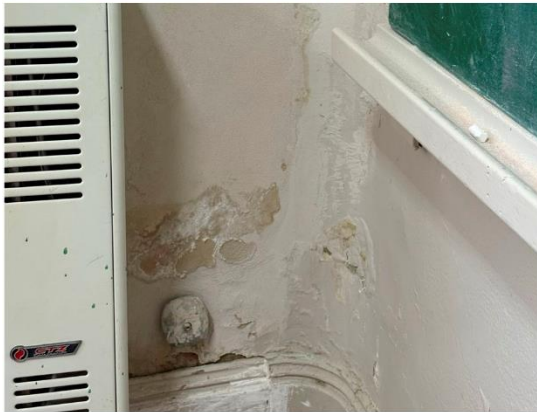
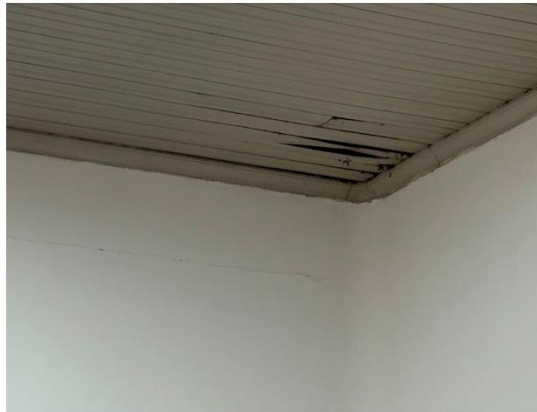
Las aulas comunes presentan múltiples deficiencias edilicias. Durante los días de lluvia, se producen filtraciones desde el techo que generan acumulación de humedad en el interior.

El piso de madera, original de la construcción, muestra un deterioro significativo. Algunas de sus vigas de apoyo están debilitadas por la humedad y el paso del tiempo, provocando movimientos al caminar. Este desgaste también ha generado astillas, lo cual representa un riesgo para los niños que se sientan o juegan en el suelo, especialmente aquellos con necesidades educativas especiales. Como medida provisoria, se colocan colchonetas para evitar el contacto directo con el piso, pero estas resultan muy pequeñas e insuficientes, por lo que no resuelven adecuadamente el problema. Asimismo, se han detectado agujeros tapados de forma precaria, que anteriormente eran utilizados por los alumnos para introducir objetos.

- Colocación de membranas hidrófugas en los techos.
- Recambio de los cielorrasos de madera en todos los locales afectados por filtraciones de agua.
- Reparación y completamiento de los desagües pluviales, ya que muchos están deteriorados o directamente ausentes.

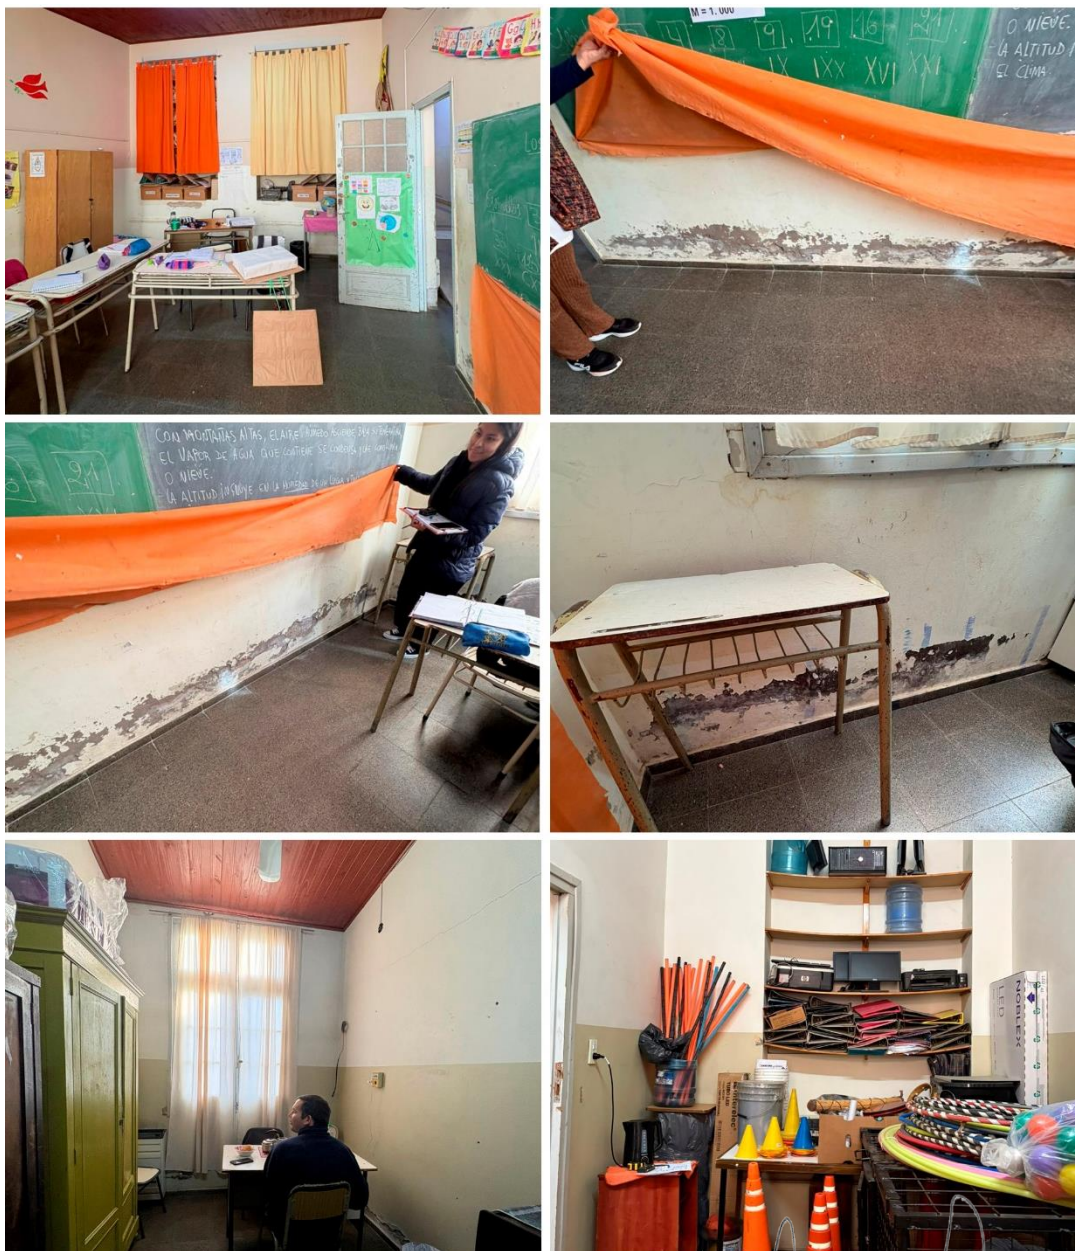
Los locales L008 y L009 son también contiguos, fueron construidos con posterioridad al resto del edificio escolar. Si bien no presentan filtraciones desde el techo, ambos evidencian una importante presencia de humedad ascendente desde los cimientos, lo que afecta el estado general de paredes.

El local L009 corresponde a la portería, y cumple múltiples funciones: es utilizado como espacio de descanso del personal auxiliar, área de guardado de insumos de limpieza y mantenimiento, y también como depósito de elementos de Educación Física. Esta superposición de usos en un espacio reducido limita su funcionalidad y organización.
