## **PROVINCIA DE LA PAMPA CONSEJO FEDERAL DE INVERSIONES**

**PROYECTO: RELEVAMIENTO DE INFRAESTRUCTURA  
EDUCATIVA – ZONA 2 – DEPARTAMENTOS: CAPITAL,  
TOAY, CATRILO Y ATREUCO  
EX-2024-00069131-CFI-GES#DC  
PROVINCIA DE LA PAMPA**

**FRACTAL SRL  
INFORME FINAL  
33/12/2025**

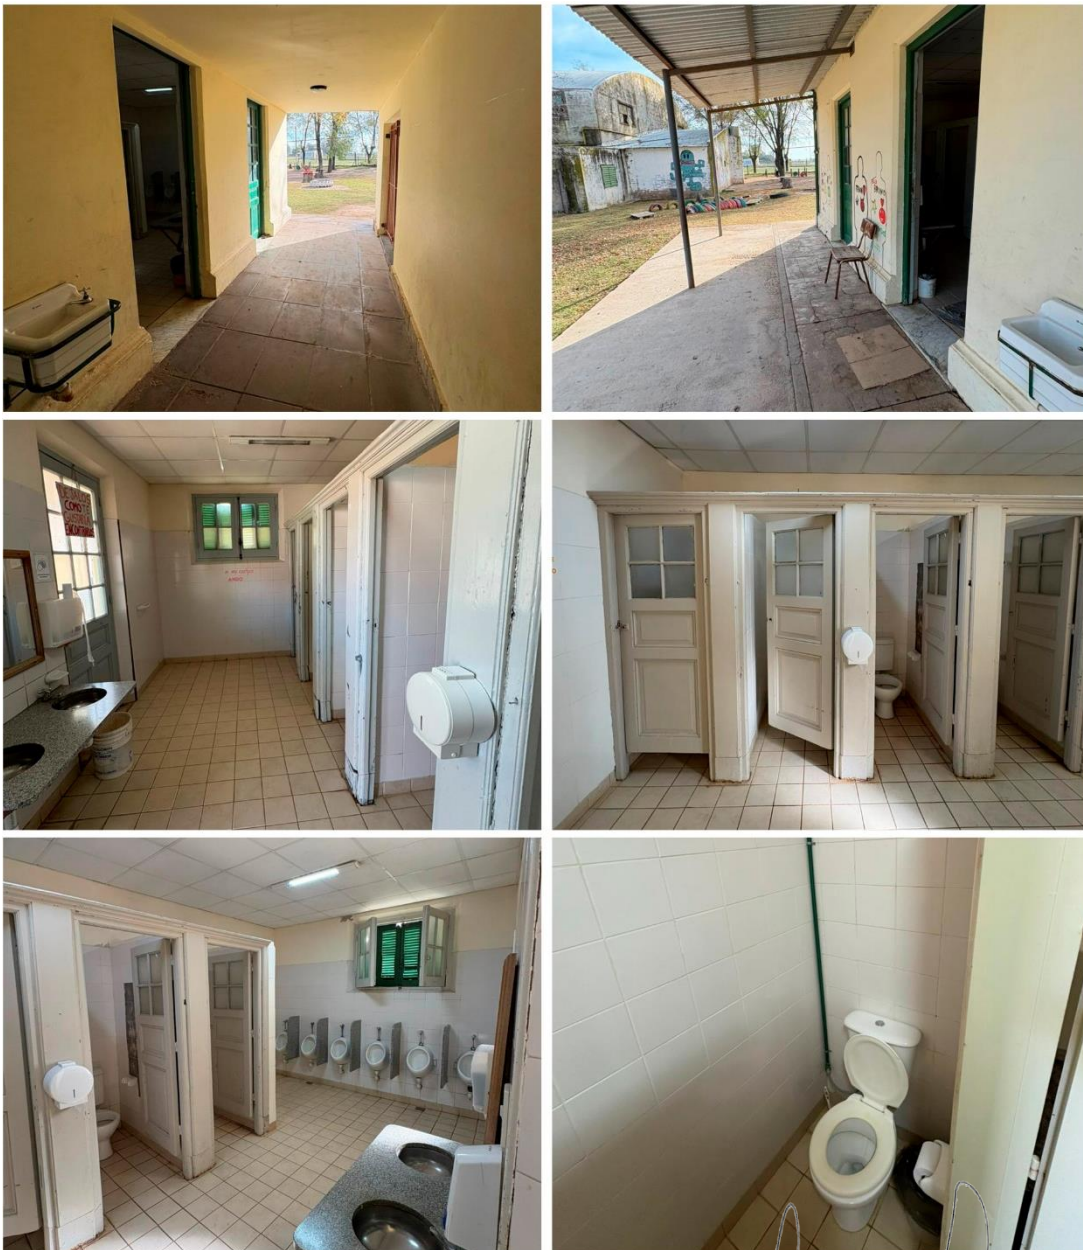
Los locales L010 y L011 corresponden al baño de docentes y al baño de alumnos, respectivamente. Ambos espacios no presentan una mala infraestructura edilicia: los artefactos sanitarios en su mayoría se encuentran en buen estado de funcionamiento, al igual que las instalaciones eléctricas.

Esta situación se ve agravada por el hecho de que, para acceder a estos sanitarios, tanto docentes como alumnos deben salir del edificio principal y llegar a ellos a través de galerías que no brindan protección adecuada frente a las condiciones climáticas, lo cual representa una incomodidad y un riesgo, especialmente durante los meses más fríos.

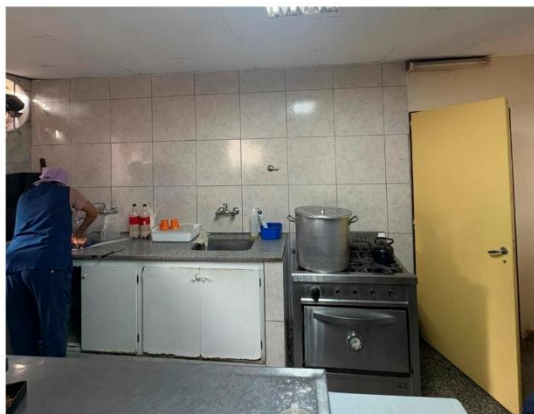
El local L014 corresponde a la cocina de la escuela, la cual brinda servicio de comedor debido a que funciona con jornada completa. Se trata de un espacio muy reducido, que resulta insuficiente tanto para el guardado de insumos y utensilios como para la disposición de los artefactos de cocina y la adecuada circulación del personal que allí trabaja.

El ambiente presenta una notable presencia de humedad. Esta es especialmente visible en la pared detrás del placard destinado al almacenamiento de utensilios y alimentos, los cuales debieron ser reubicados debido a la humedad que afectaba su conservación. Asimismo, se observa una acumulación importante de humedad debajo de la mesada, lo que imposibilita su uso como espacio de guardado, ya que los elementos que allí se colocan se deterioran con facilidad.

- Diseño y construcción de un baño accesible para personas con discapacidad.
- Diseño y construcción o ampliación de una nueva cocina, con dimensiones y equipamiento acorde a las necesidades del comedor escolar, además de espacios de depósito funcionales.

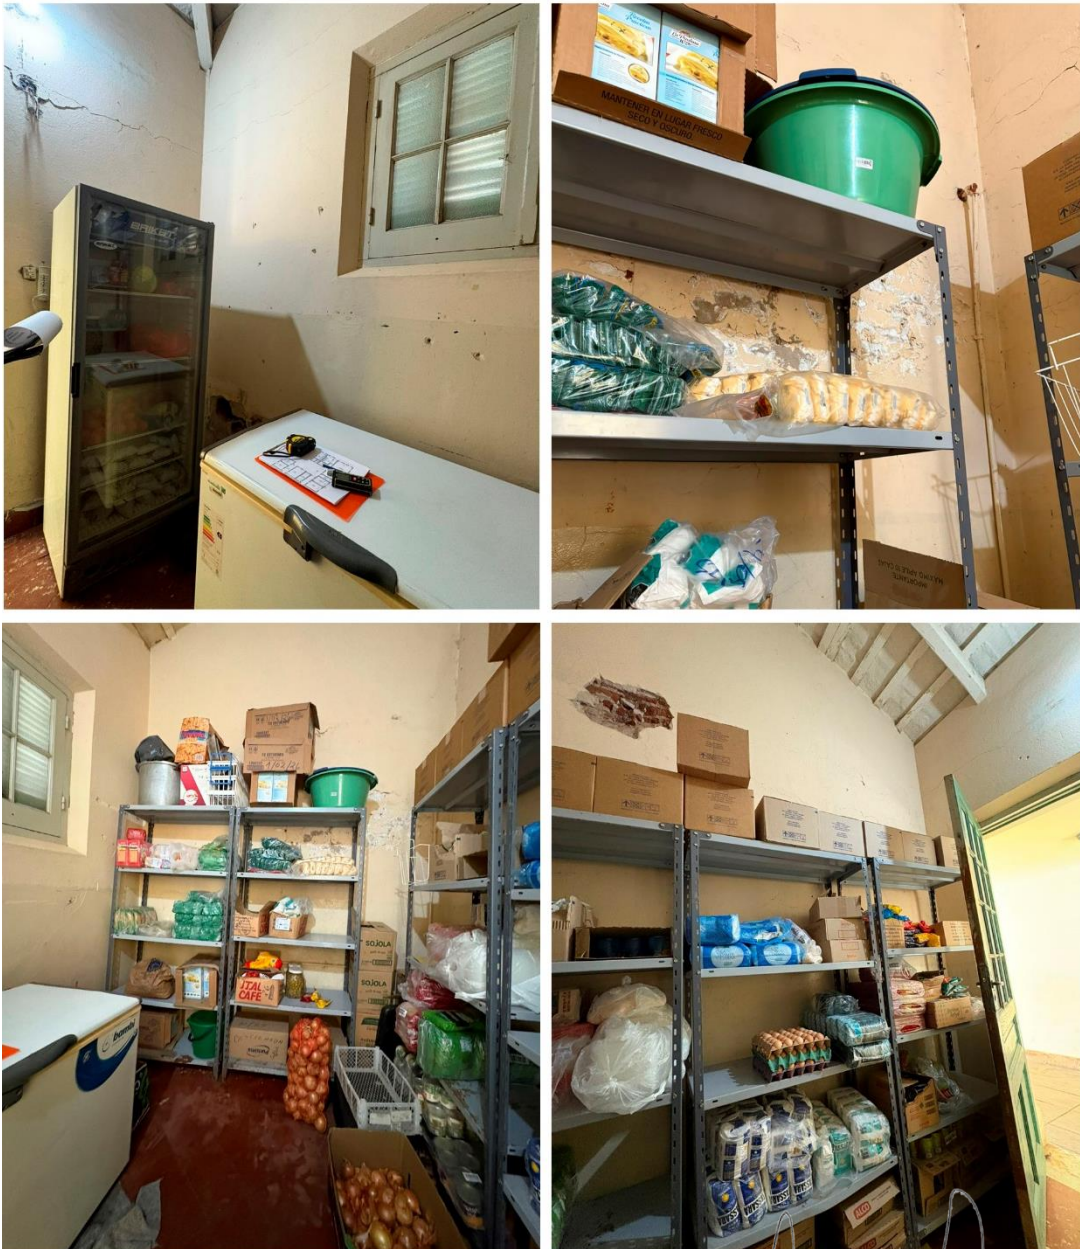
Como consecuencia del escaso espacio disponible en la cocina (local L014), el local L012 ha sido destinado como depósito de apoyo para el guardado de insumos y utensilios. Sin embargo, este ambiente no cuenta con iluminación ni ventilación natural, lo que genera condiciones inadecuadas para su uso como espacio de almacenamiento de alimentos o materiales vinculados a la cocina.

Además, el local presenta múltiples problemas edilicios: se observan humedades significativas en el techo, las paredes y el piso. Estas condiciones no solo dificultan su funcionalidad, sino que también comprometen la conservación adecuada de los elementos allí guardados

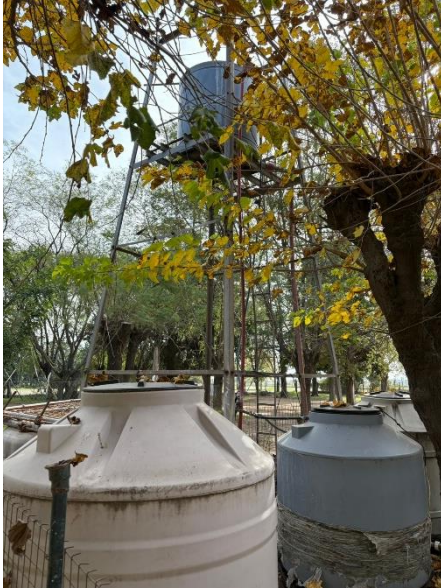
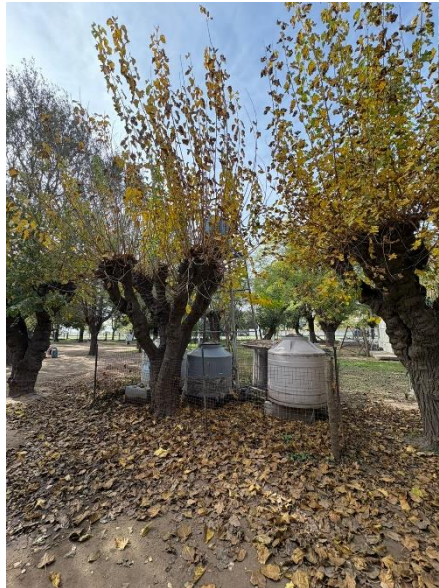
En el exterior del predio se encuentran ubicados los tanques de agua que abastecen tanto a la Escuela N.º 24 como a las dos construcciones correspondientes al JIN N.º 24. En total, son tres tanques que funcionan de manera compartida entre ambas instituciones.

Según lo informado por los equipos directivos, es habitual que se queden sin agua, lo cual representa un problema grave y recurrente que afecta directamente el funcionamiento diario de las dos instituciones educativas. Esta situación impacta especialmente en servicios esenciales como sanitarios, higiene, cocina y limpieza.

- Ampliación de la capacidad de almacenamiento de agua mediante nuevos tanques. Garantizar el abastecimiento continuo para ambas instituciones.
- Colocación de membranas hidrófugas en los techos.

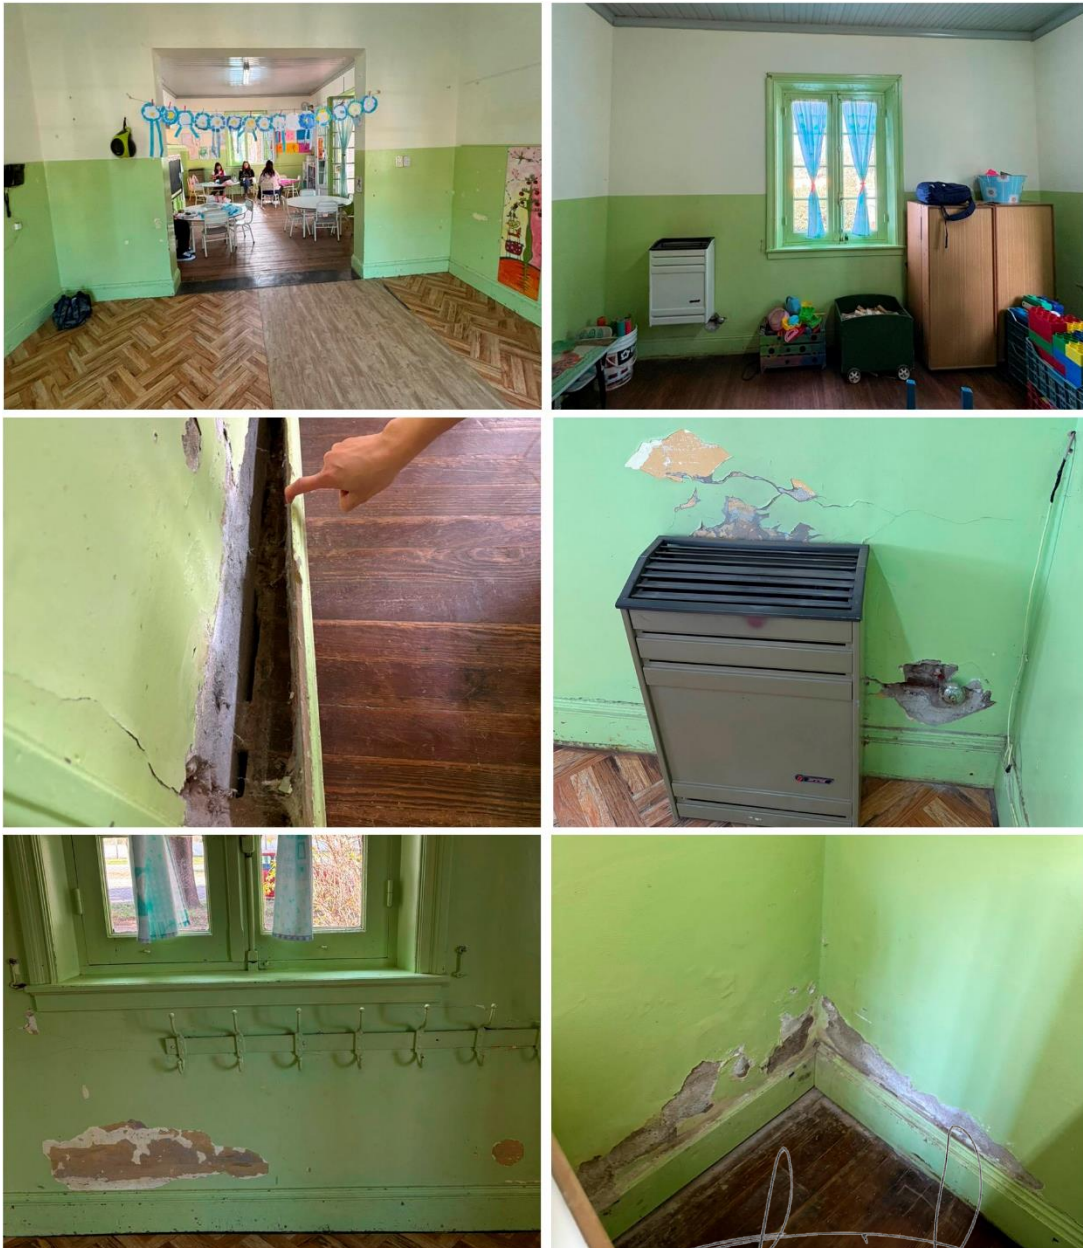
Los locales L001 y L002, correspondientes a las aulas del nivel inicial, presentan diversas deficiencias edilicias. El cielorraso de ambos espacios muestra un claro estado de deterioro: las maderas se encuentran pandeadas, especialmente en la parte central, lo que sugiere que podrían estar cediendo estructuralmente. Además, los muros presentan humedad ascendente desde los cimientos, y la aparición de rajaduras en distintas zonas.

En el aula L001, el piso de madera está dividido en dos sectores. En uno de ellos se colocó un revestimiento vinílico símil madera sobre el piso original, mientras que en el otro se conserva el entablonado original, el cual muestra un alto grado de desgaste. Este sector presenta astillas, lo que constituye un riesgo para los niños del nivel inicial, que frecuentemente juegan en el suelo.

Como medida preventiva, las docentes han optado por cubrir estos sectores con muebles, a fin de evitar posibles accidentes.

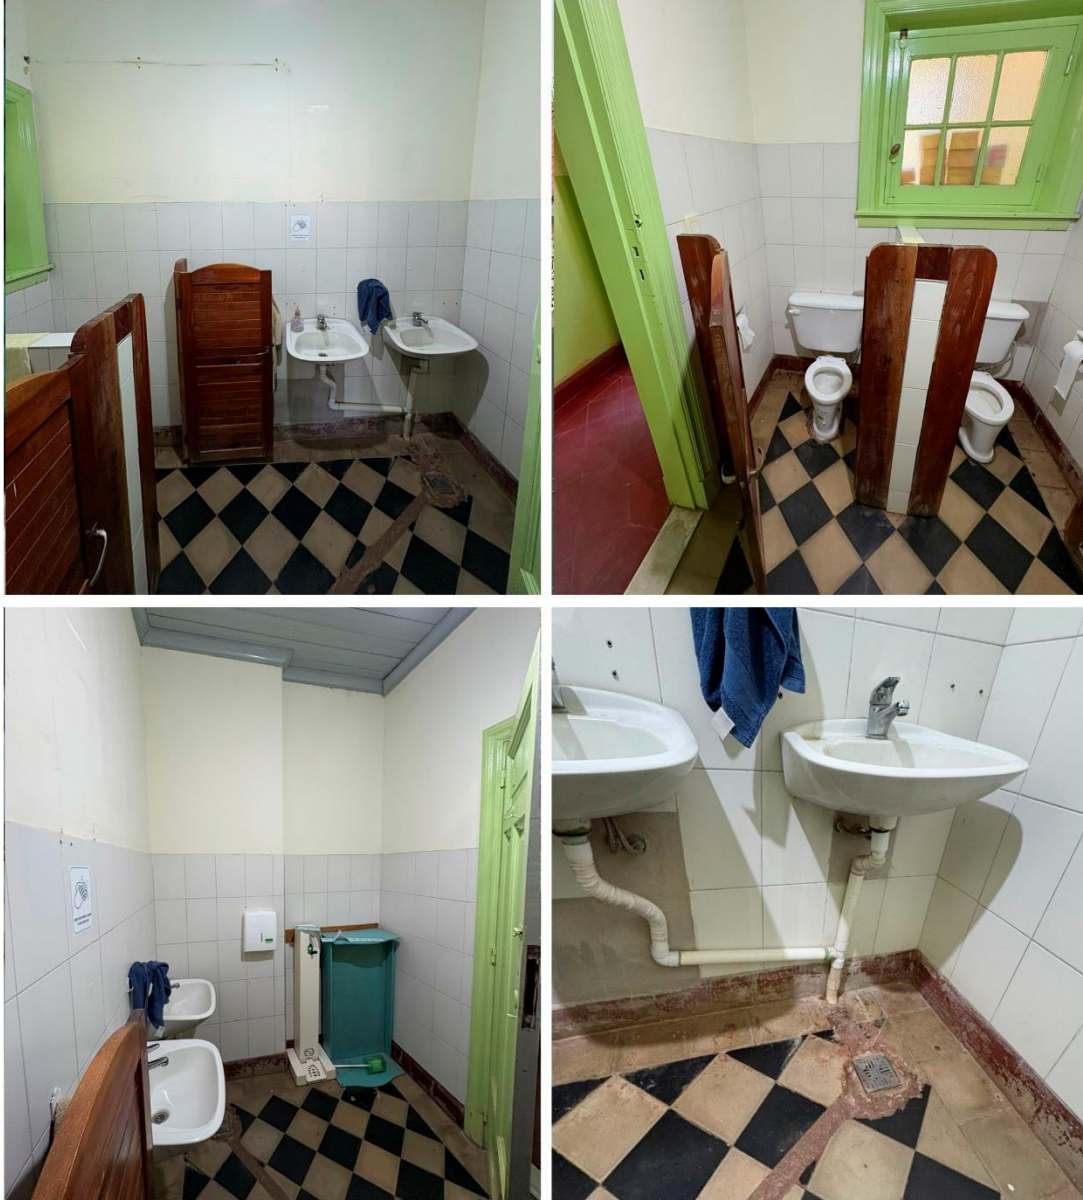
El local L003 corresponde al baño de alumnos. Se encuentra en buen estado general, gracias a que, según nos comenta la directora, se realizan de forma habitual tareas de mantenimiento, reparaciones y arreglos que permiten que el baño funcione de la mejor manera posible.

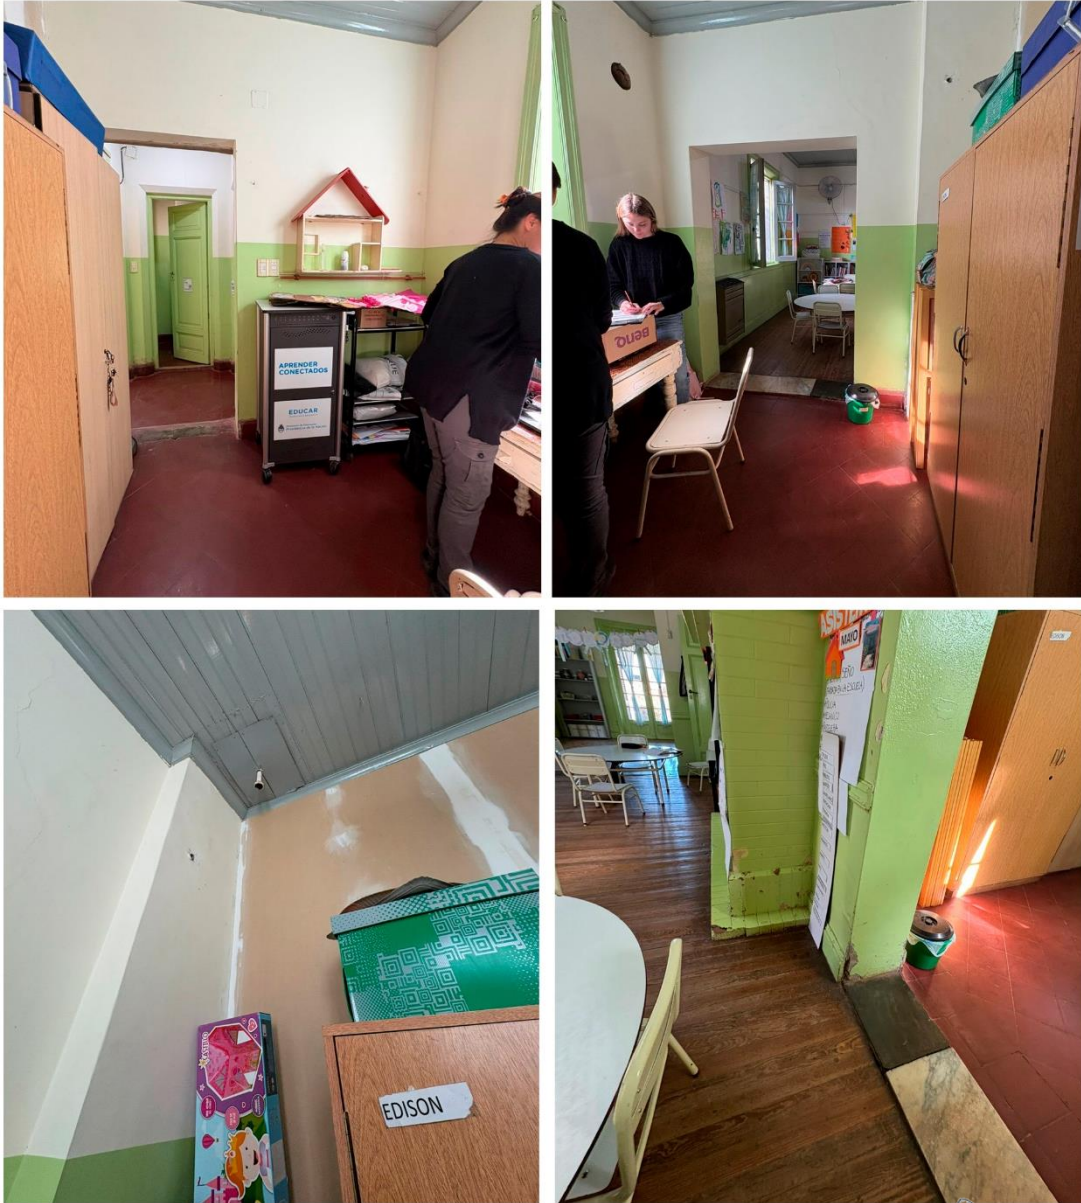
El local L007 es utilizado por las docentes como sala docente, aunque en la práctica funciona mayormente como espacio de guardado de papeles, juegos y materiales para los niños. No existe una separación física entre este local y el aula destinada a los niños; únicamente hay una leve diferencia de nivel entre los pisos, lo cual representa un posible riesgo de tropiezos o caídas.

En este espacio, una de las paredes que colinda con el baño fue completamente recubierta con placas de Durlock, como solución provisoria para ocultar la humedad que presentaba originalmente dicha pared.

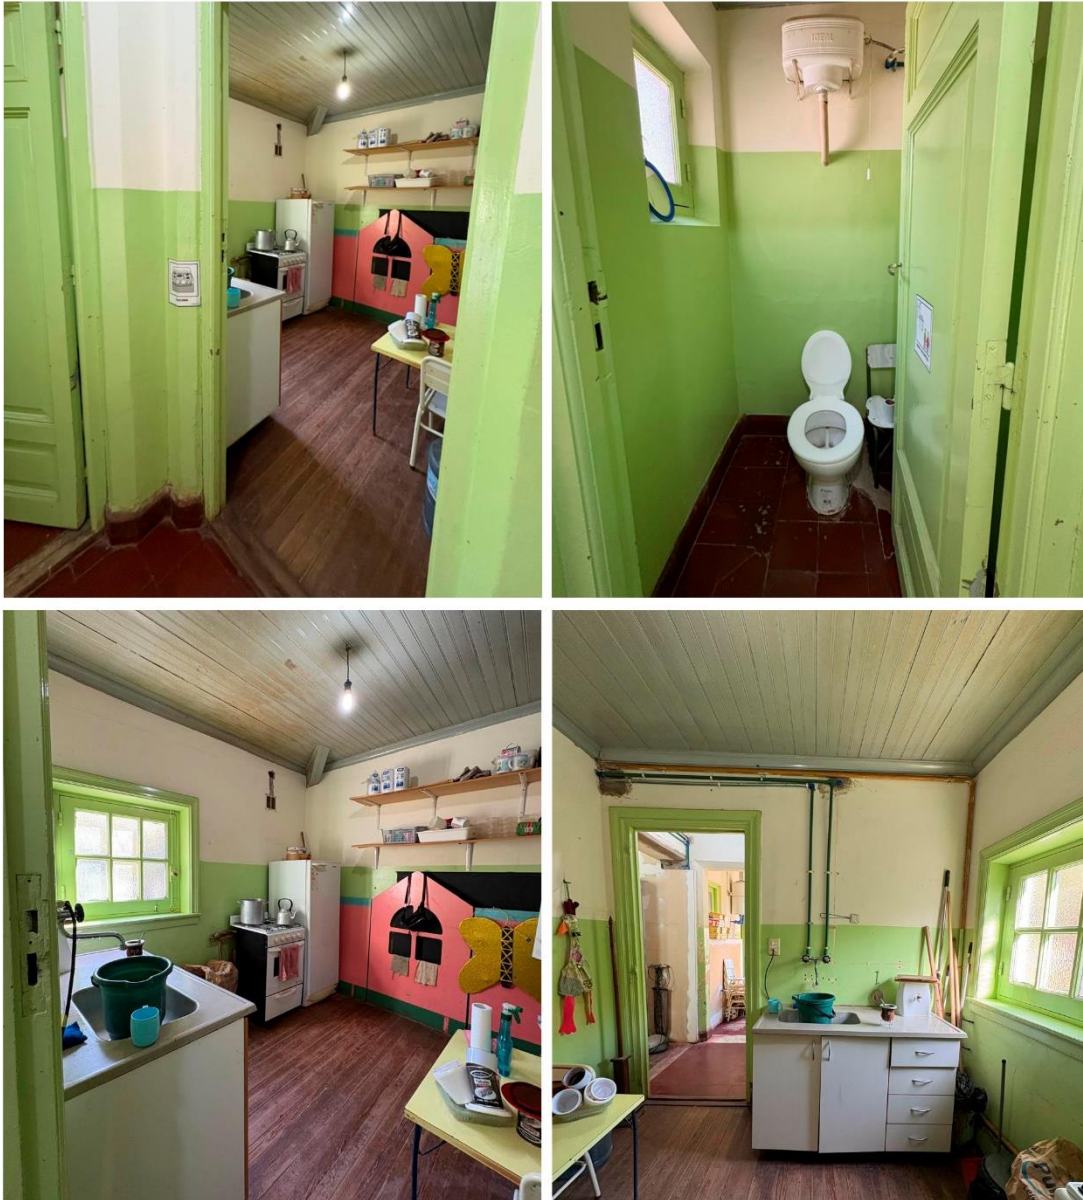
El baño de las docentes, identificado como local L005, se encuentra en buen estado general, pero presenta una importante limitación en cuanto a su equipamiento sanitario: únicamente cuenta con un inodoro, sin bacha, lavamanos ni ningún otro elemento complementario. Debido a esta carencia, el personal docente utiliza como alternativa la pileta de la cocina (local L006) para higienizarse. Cabe destacar que, durante el relevamiento, se constató que dicha pileta presenta una pérdida constante de agua desde la canilla, motivo por el cual se encuentra colocado un tarro debajo para recolectar el goteo.

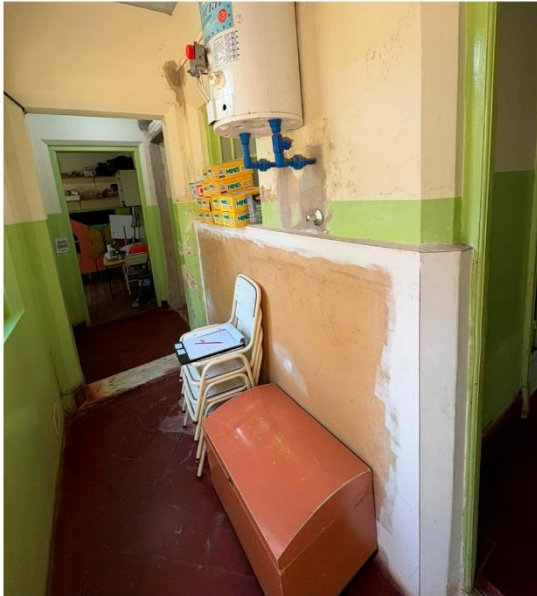
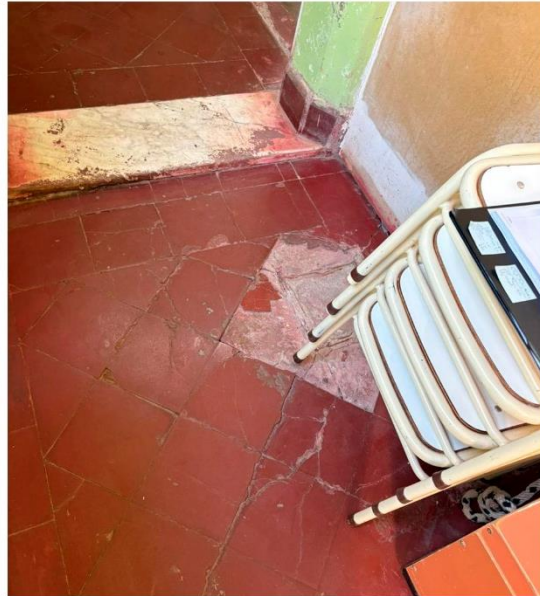
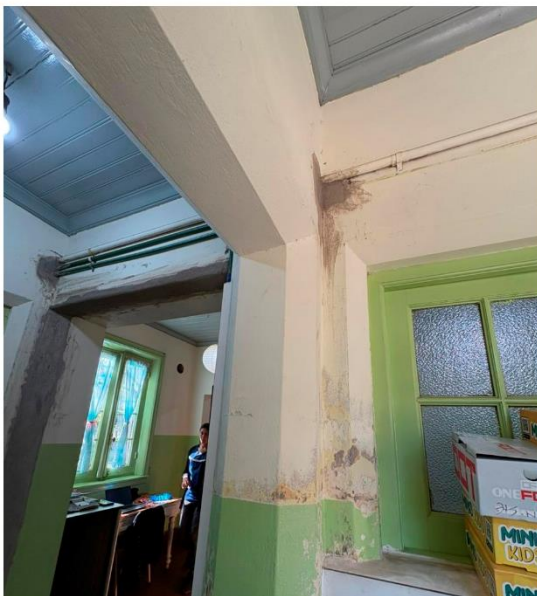
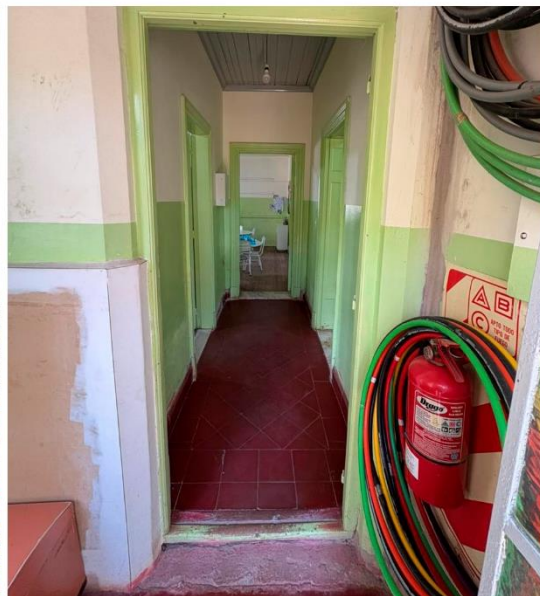
La circulación identificada como L004 es utilizada exclusivamente por el personal docente. Este espacio presenta problemas edilicios evidentes: las paredes que colindan con el baño de alumnos muestran signos de humedad, situación que fue tratada colocando placas de Durlock como solución superficial. Además, el piso presenta baldosas levantadas, lo cual representa un riesgo potencial de tropiezos o accidentes.

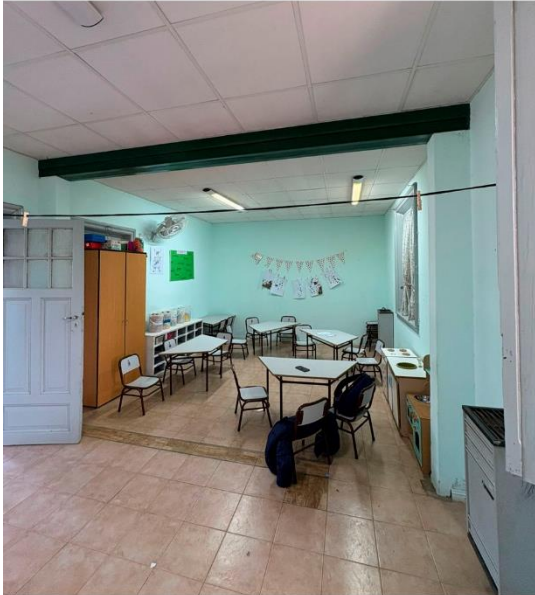
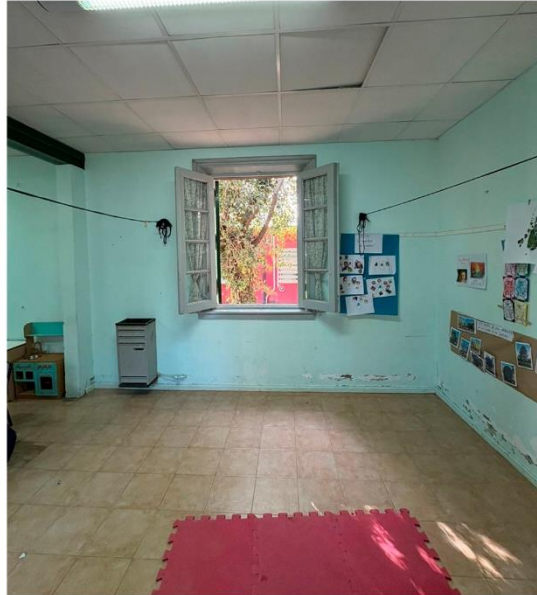
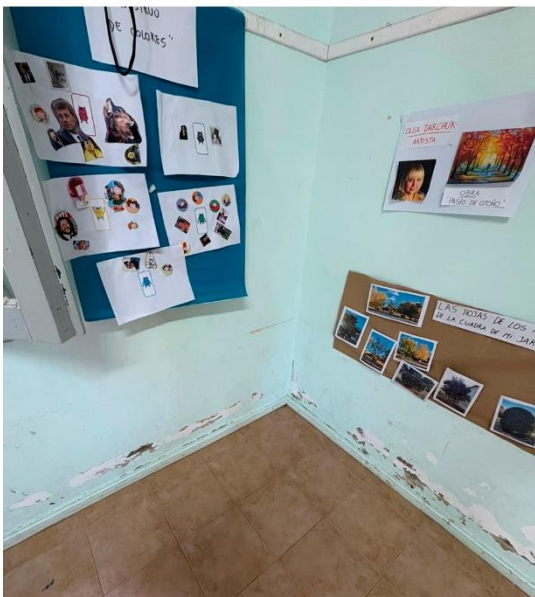
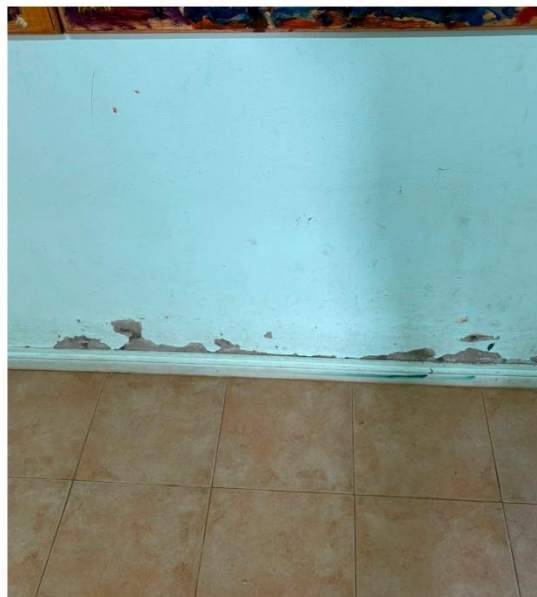
El aula de nivel inicial L002 fue reformada en años recientes, cuando se cedió esta construcción al JIN N°24. En dicha reforma se unieron dos piezas preexistentes para conformar el aula actual.

El espacio presenta un buen estado general de conservación, aunque se observan humedades ascendentes desde los cimientos.

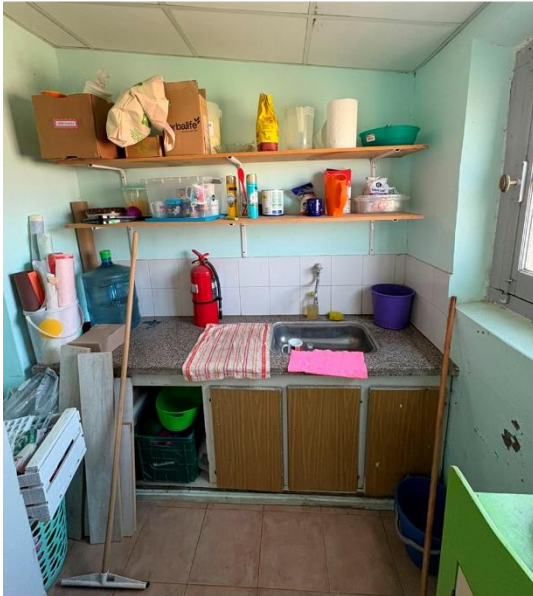
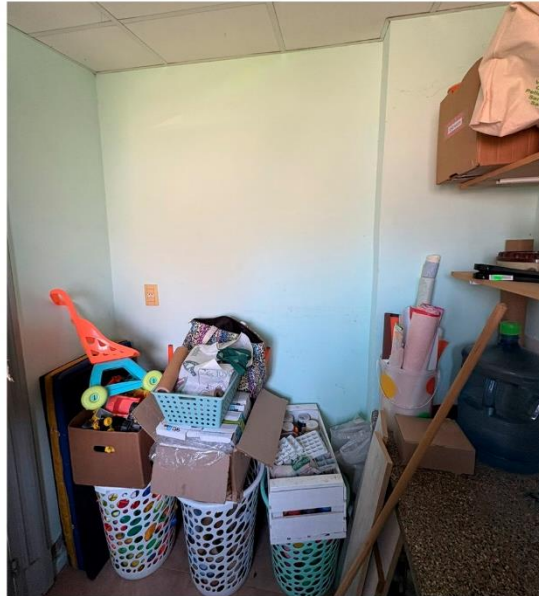
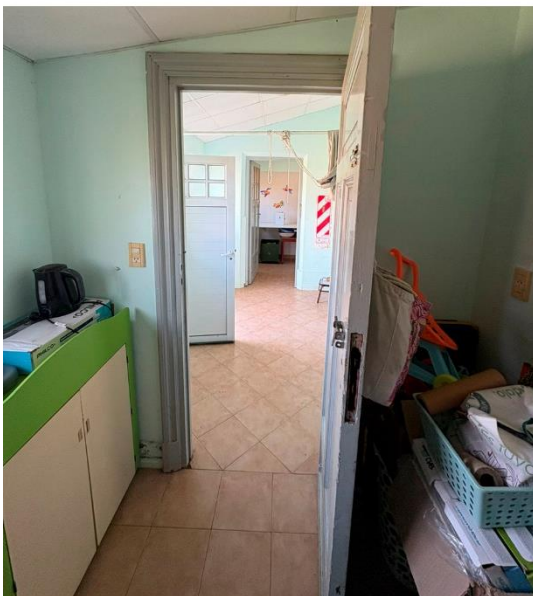
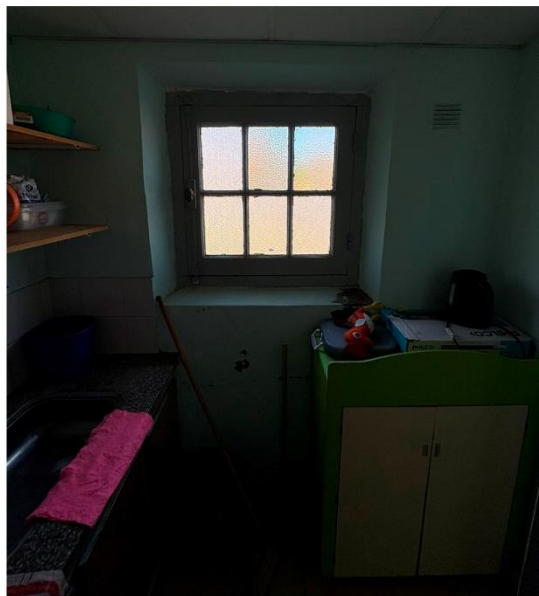
La cocina, local L001, cuenta con algo de equipamiento, incluyendo una bacha que funciona correctamente. Sin embargo, el espacio se utiliza por completo como depósito. Se puede observar gran cantidad de elementos apilados tanto sobre las paredes como en los bajo mesada: papeles, juegos y otros materiales destinados a los niños. Debido a esta ocupación total, el espacio no puede ser utilizado como cocina bajo ningún concepto.

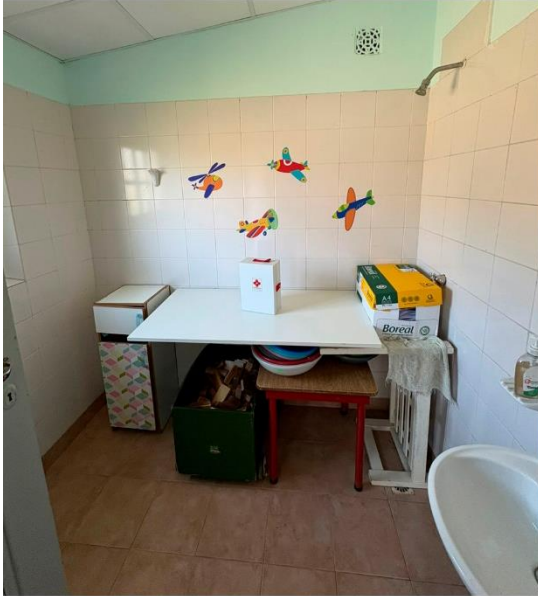
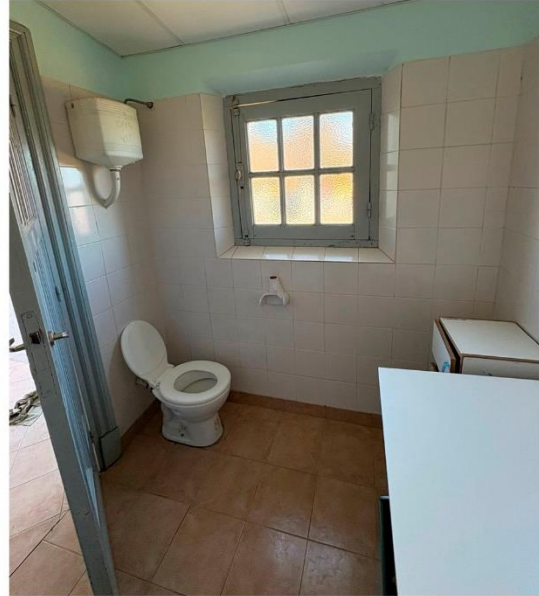
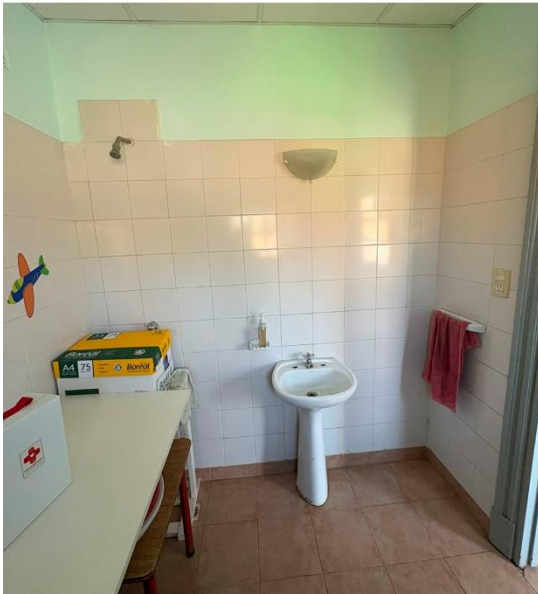
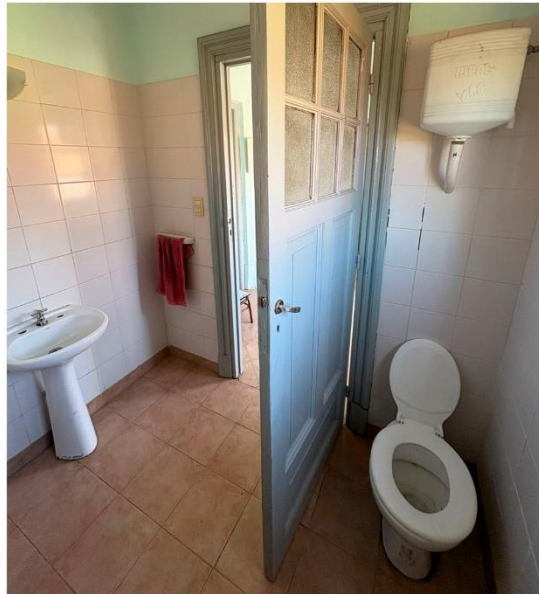
El baño, local L003, está destinado a los alumnos, pero cuenta con una bacha e inodoro de tamaño para adultos, lo cual no es adecuado para niños de nivel inicial. Además, al ser el único baño disponible en esta construcción, también es utilizado por las docentes.
