**PROVINCIA DE TIERRA DEL FUEGO,  
ANTÁRTIDA E ISLAS DEL ATLÁNTICO SUR.**

# **Desarrollo de Estrategias de Remediación de los Pasivos Ambientales de la Industria Hidrocarburífera en concesiones de la Provincia de Tierra del Fuego, Antártida e Islas del Atlántico Sur**

**INFORME FINAL CONSOLIDADO**

Realizado por: Fundación Ambiente & Medio

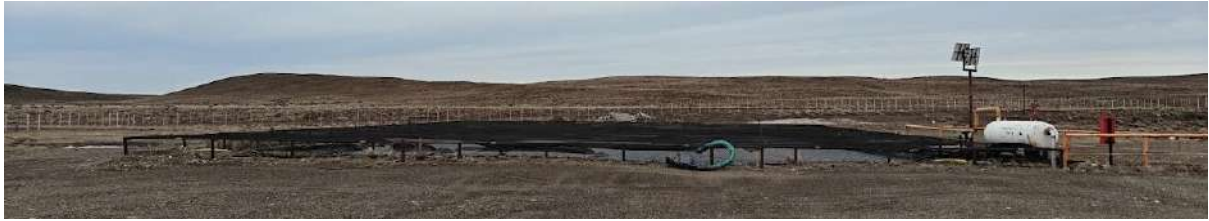
**FICHA N.º 21 - Pileta de emergencia en la Planta Río Cullen**

| <b>Estado actual del pasivo</b> | Se identificó una pileta de emergencia revestida con geomembrana deteriorada en varios sectores del perímetro, colmatada con líquido y sobrenadante. Cuenta con malla antifauna y cerramiento perimetral mediante alambrado. Las dimensiones de la pileta son 35 x 20, y se estima una profundidad de 1,5 m. |
