ESTRATIGRAFIA E HIDROGEOQUIMICA

Area: COLONIA SANTA ROSA

PROYECTO NOA HIDRICO

AÑO: 1980

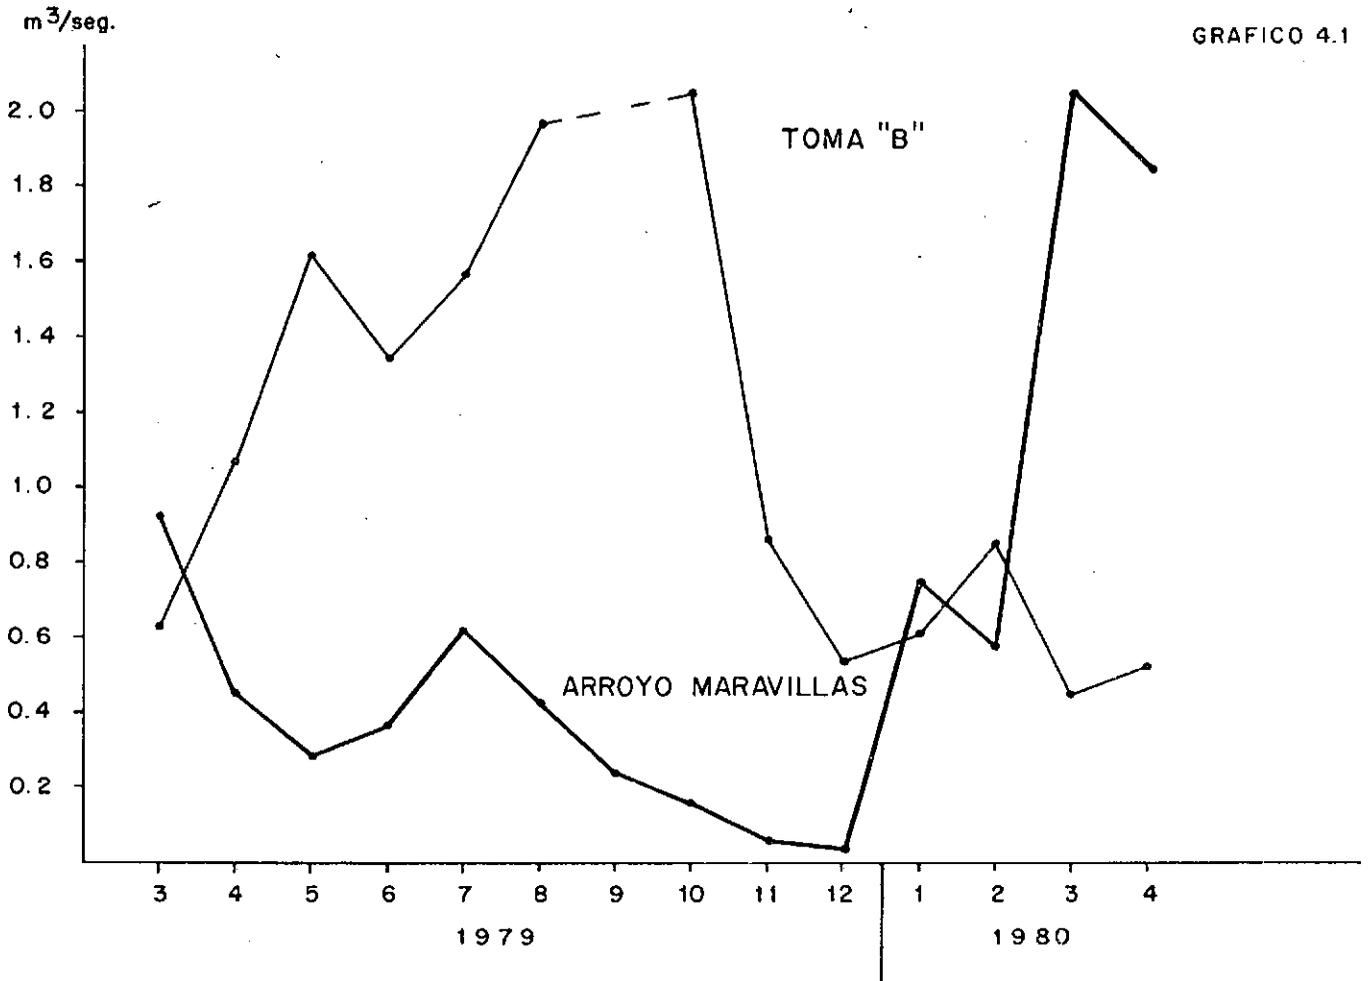
GRAFICO 4.1

CAUDALES MEDIOS MENSUALES EN LAS ESTACIONES DE AFORO TOMA "B" Y ARROYO MARAVILLAS MARZO 1979 - ABRIL 1980 -16-

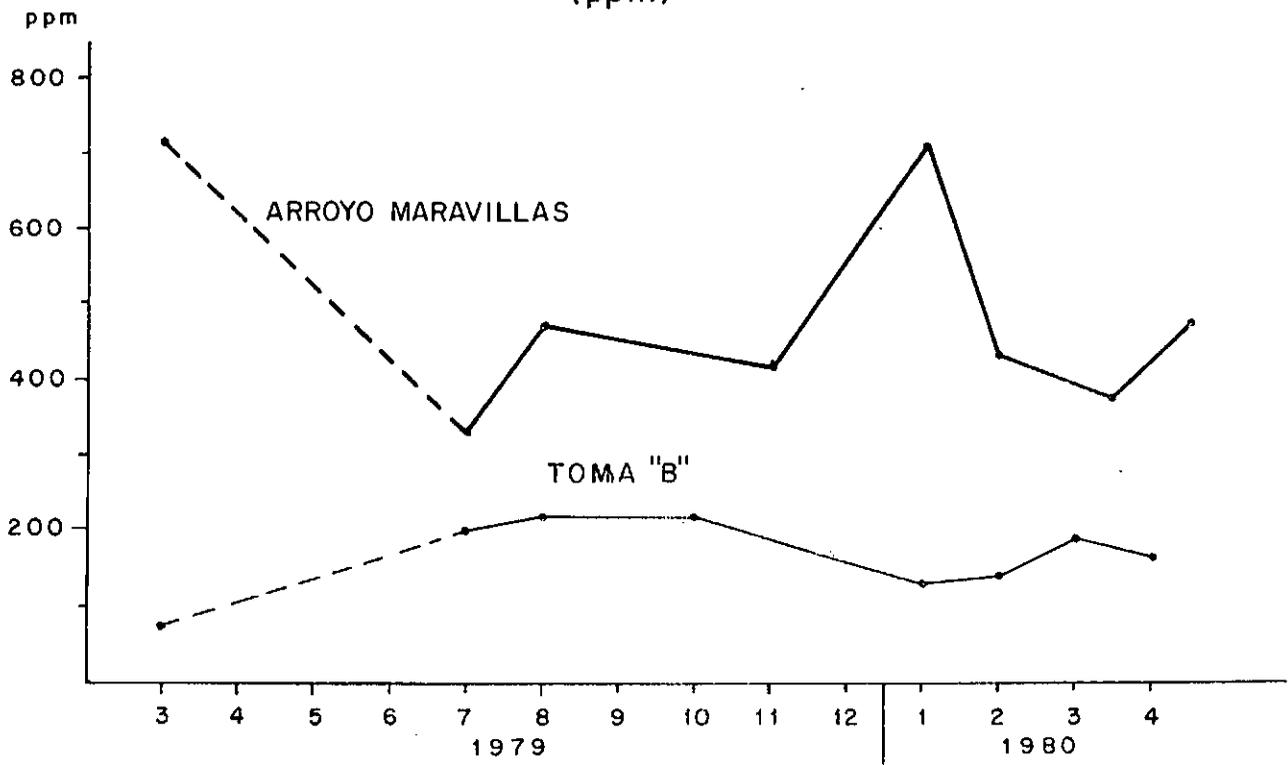
CURSO ANUAL DE LA CONCENTRACION DE SOLIDOS DISUELTOS (ppm)

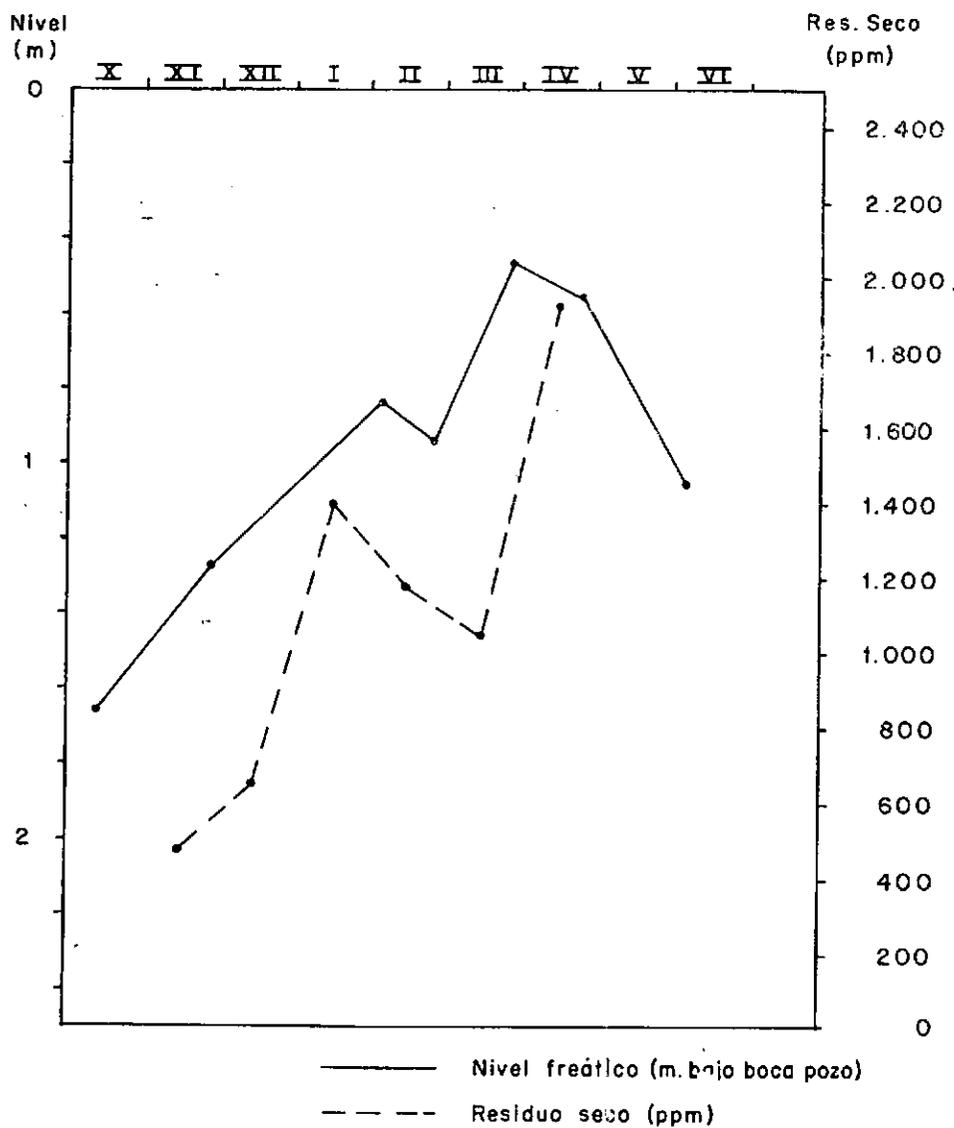
GRAFICO 4.2

POZO Nº 13

RELACION NIVEL FREATICO / RESIDUO SECO

Un ascenso de la salinidad se nota no solamente cuando el nivel freático se acerca notablemente a la superficie del terreno, sino también cuando asciende sin entrar en la capa superior en el rango de un metro de la superficie (por ejemplo pozos 16, 17, 118, 126 en las cercanías del Río Colorado, y 67, 68). En estos casos, el ascenso de la salinidad se debe probablemente a la infiltración de aguas de lluvia que disolvieron sales desde la superficie y la capa superior del suelo. Sólo pozos ubicados muy cercanos al río (N° 38 y 39) no demuestran ascensos marcados de la salinidad como consecuencia de las lluvias.

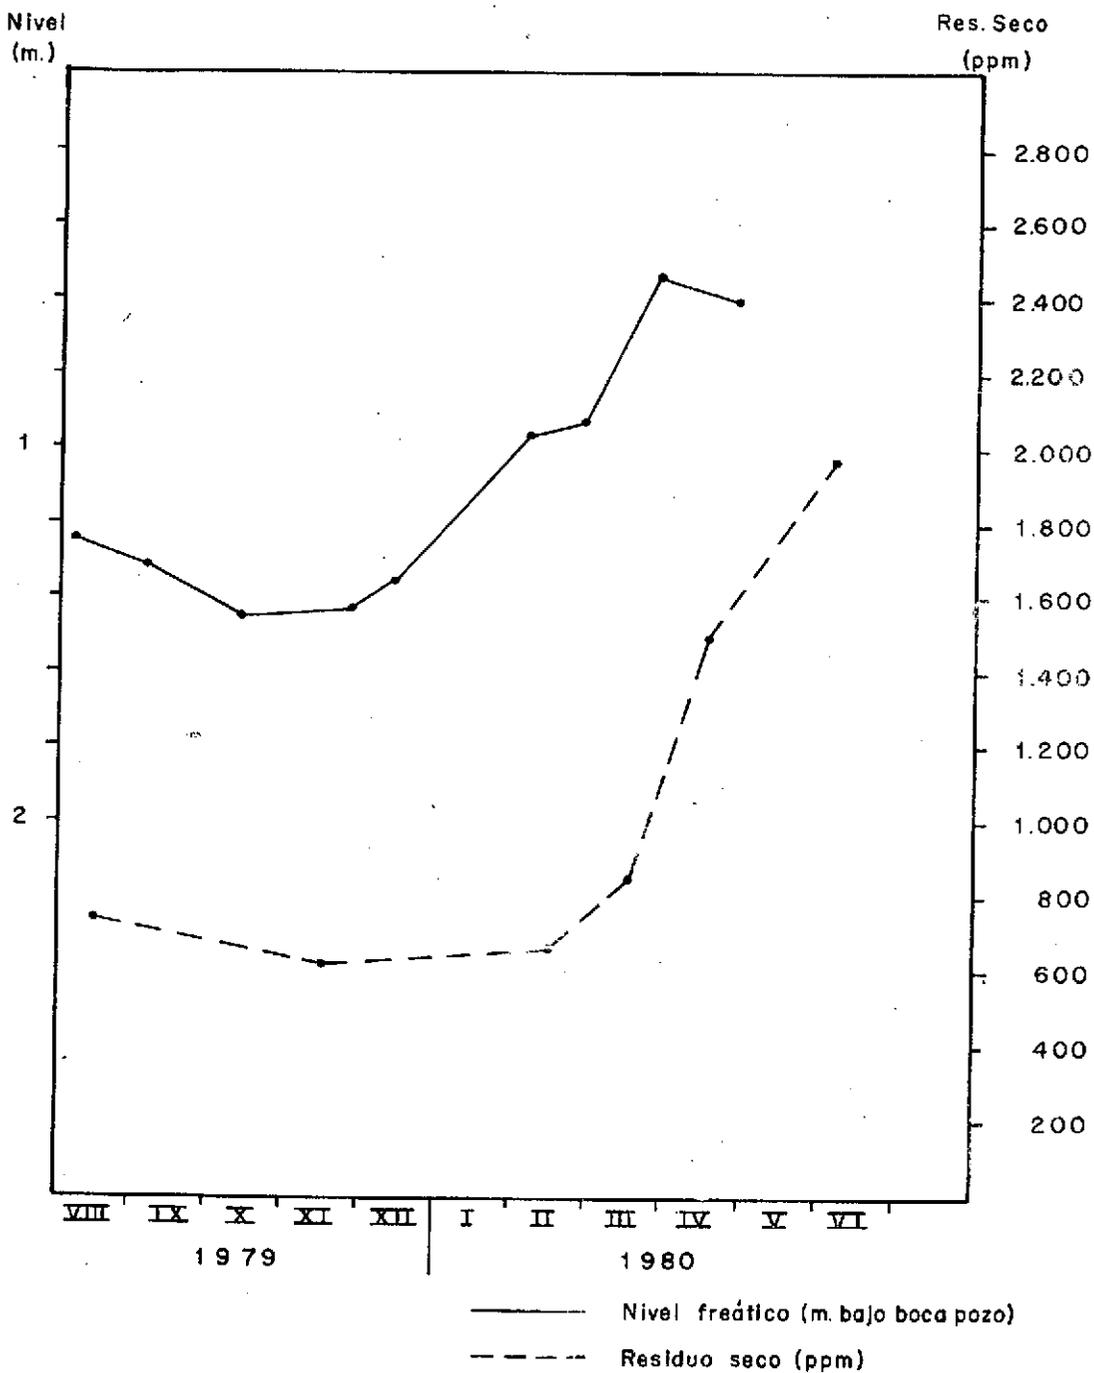
POZO N° 62
GRAFICO 4.3

RELACION NIVEL FREATICO / RESIDUO SECO

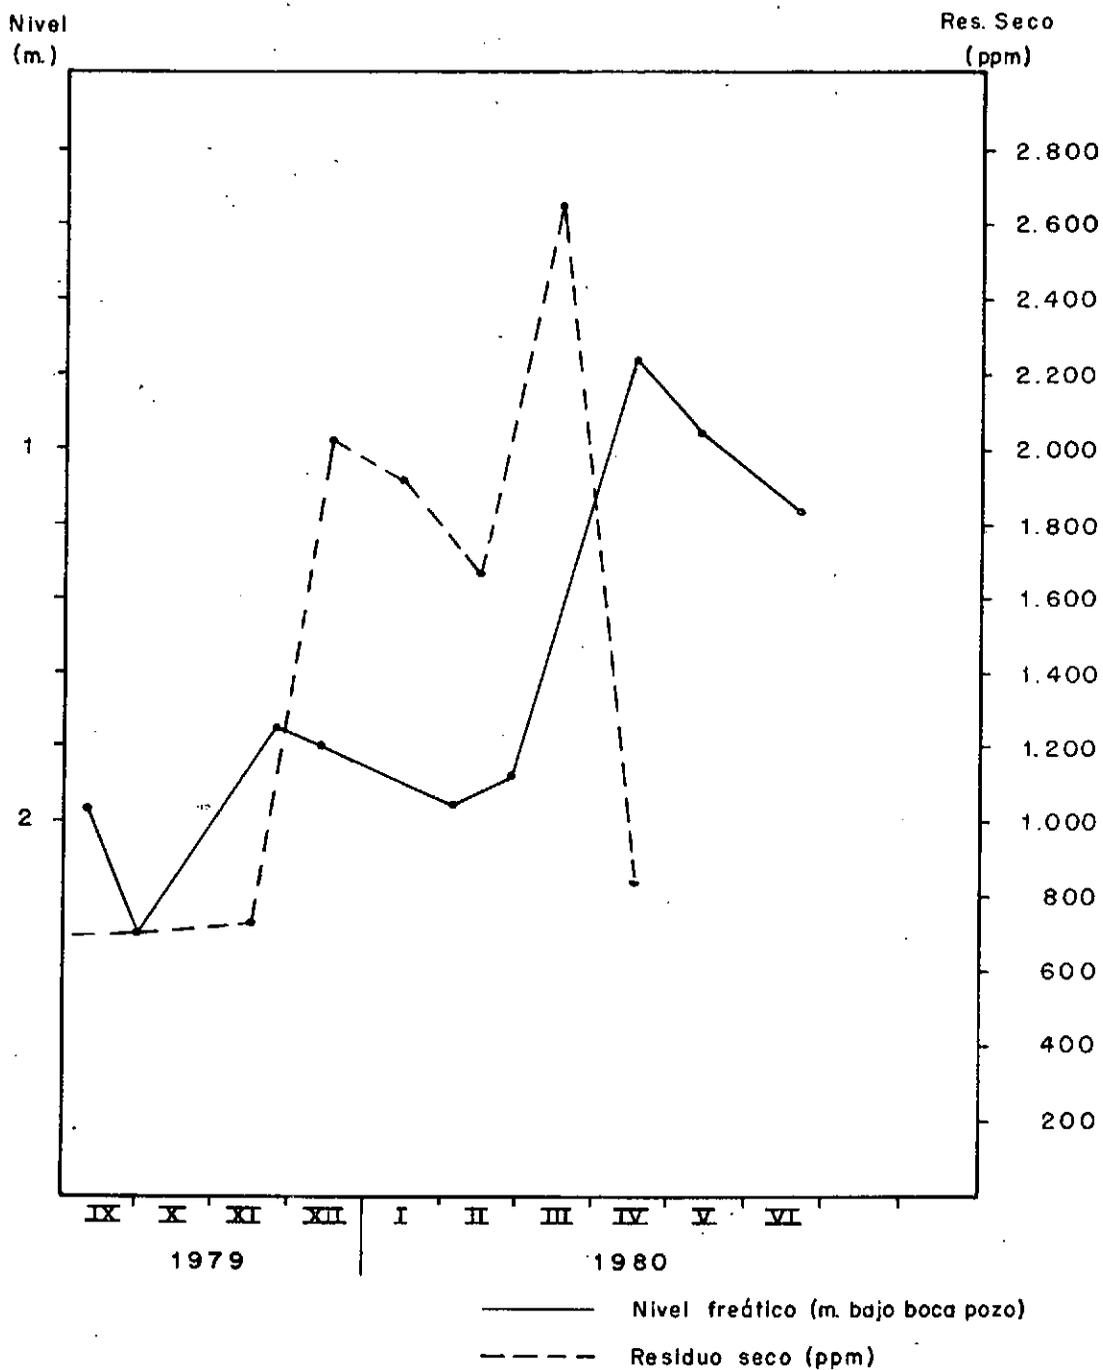
GRAFICO 4.4

POZO Nº 21

RELACION NIVEL FREATICO / RESIDUO SECO

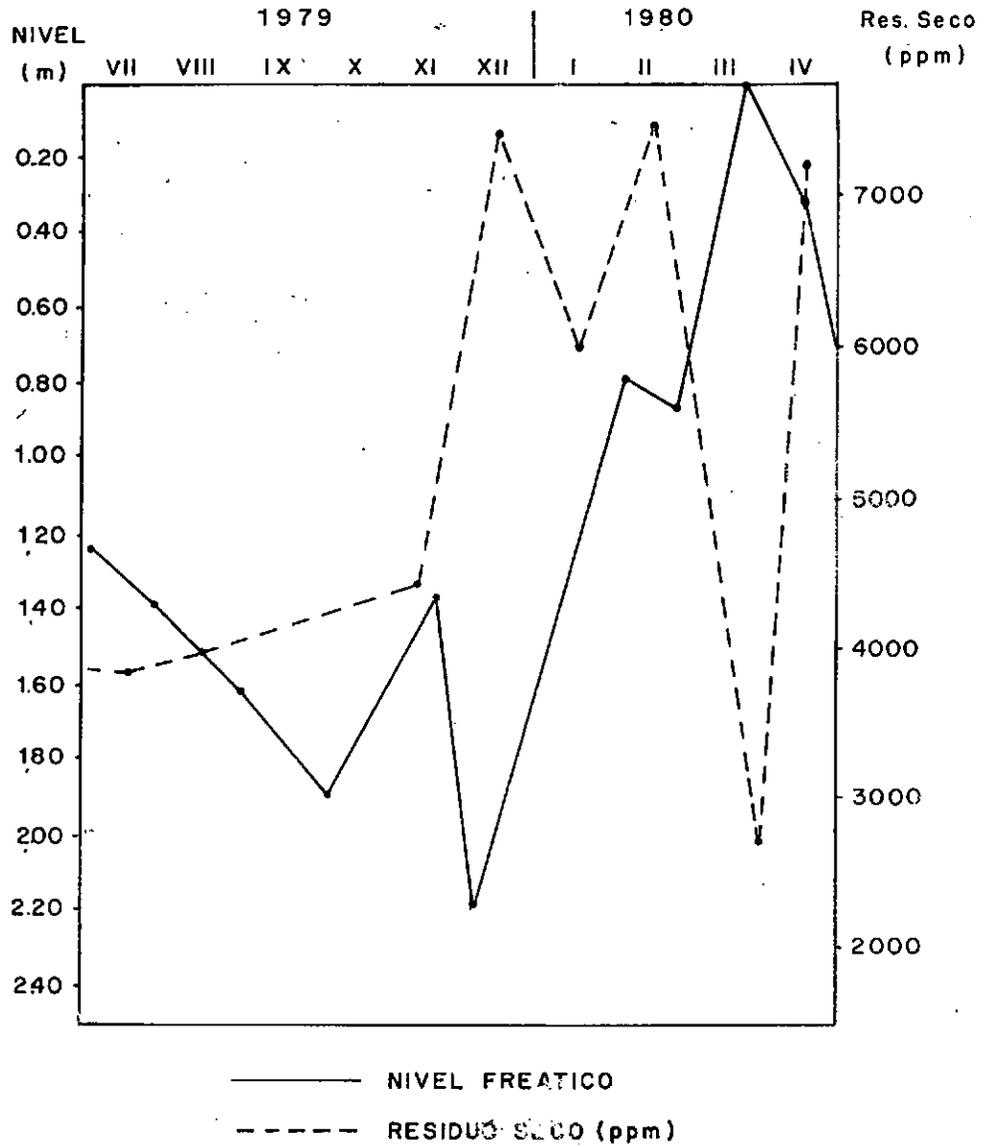
GRAFICO N° 4.5

POZO N° 44

RELACION NIVEL FREATICO / RESIDUO SECO

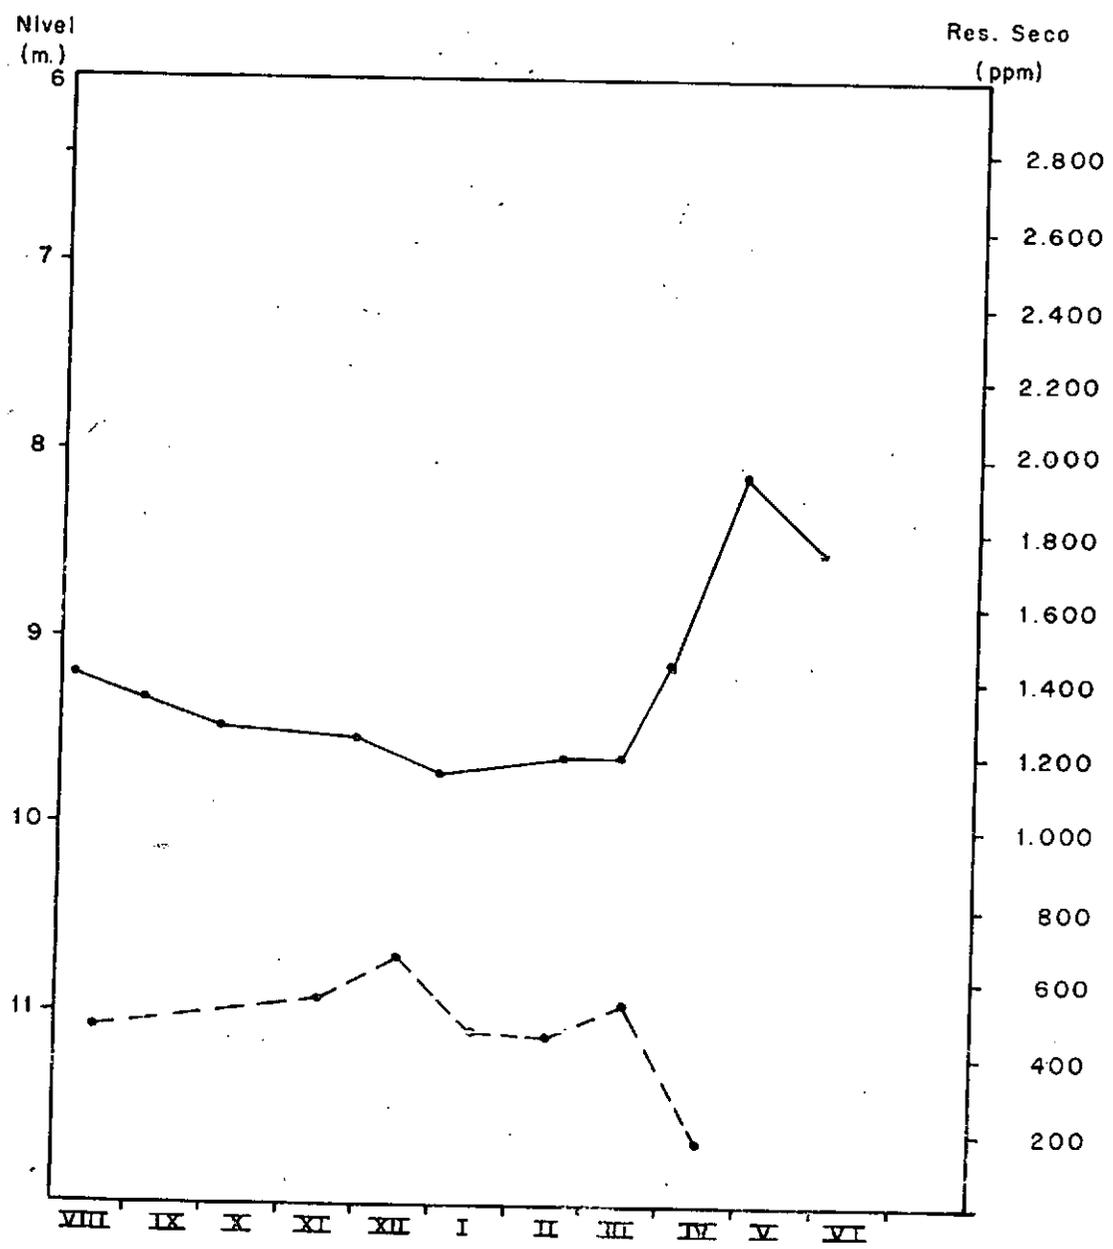
GRAFICO 4.6

POZO N° 5

— Nivel freático (m. bajo boca pozo)
- - - Residuo seco (ppm)

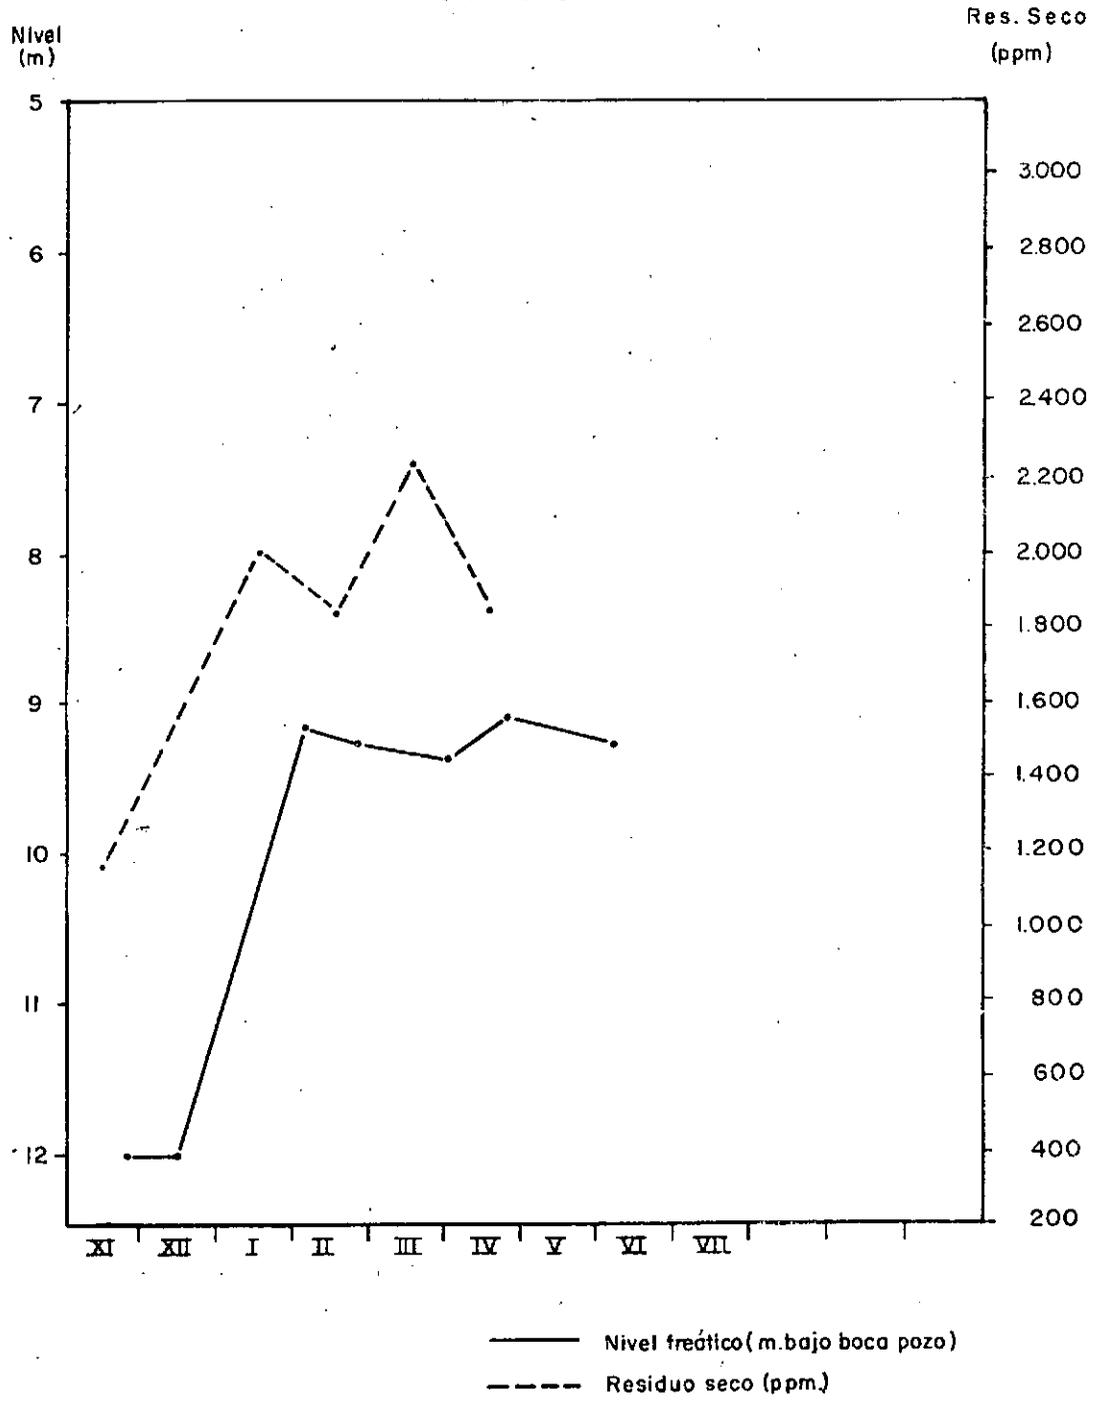
GRAFICO 4.7

POZO N° 108

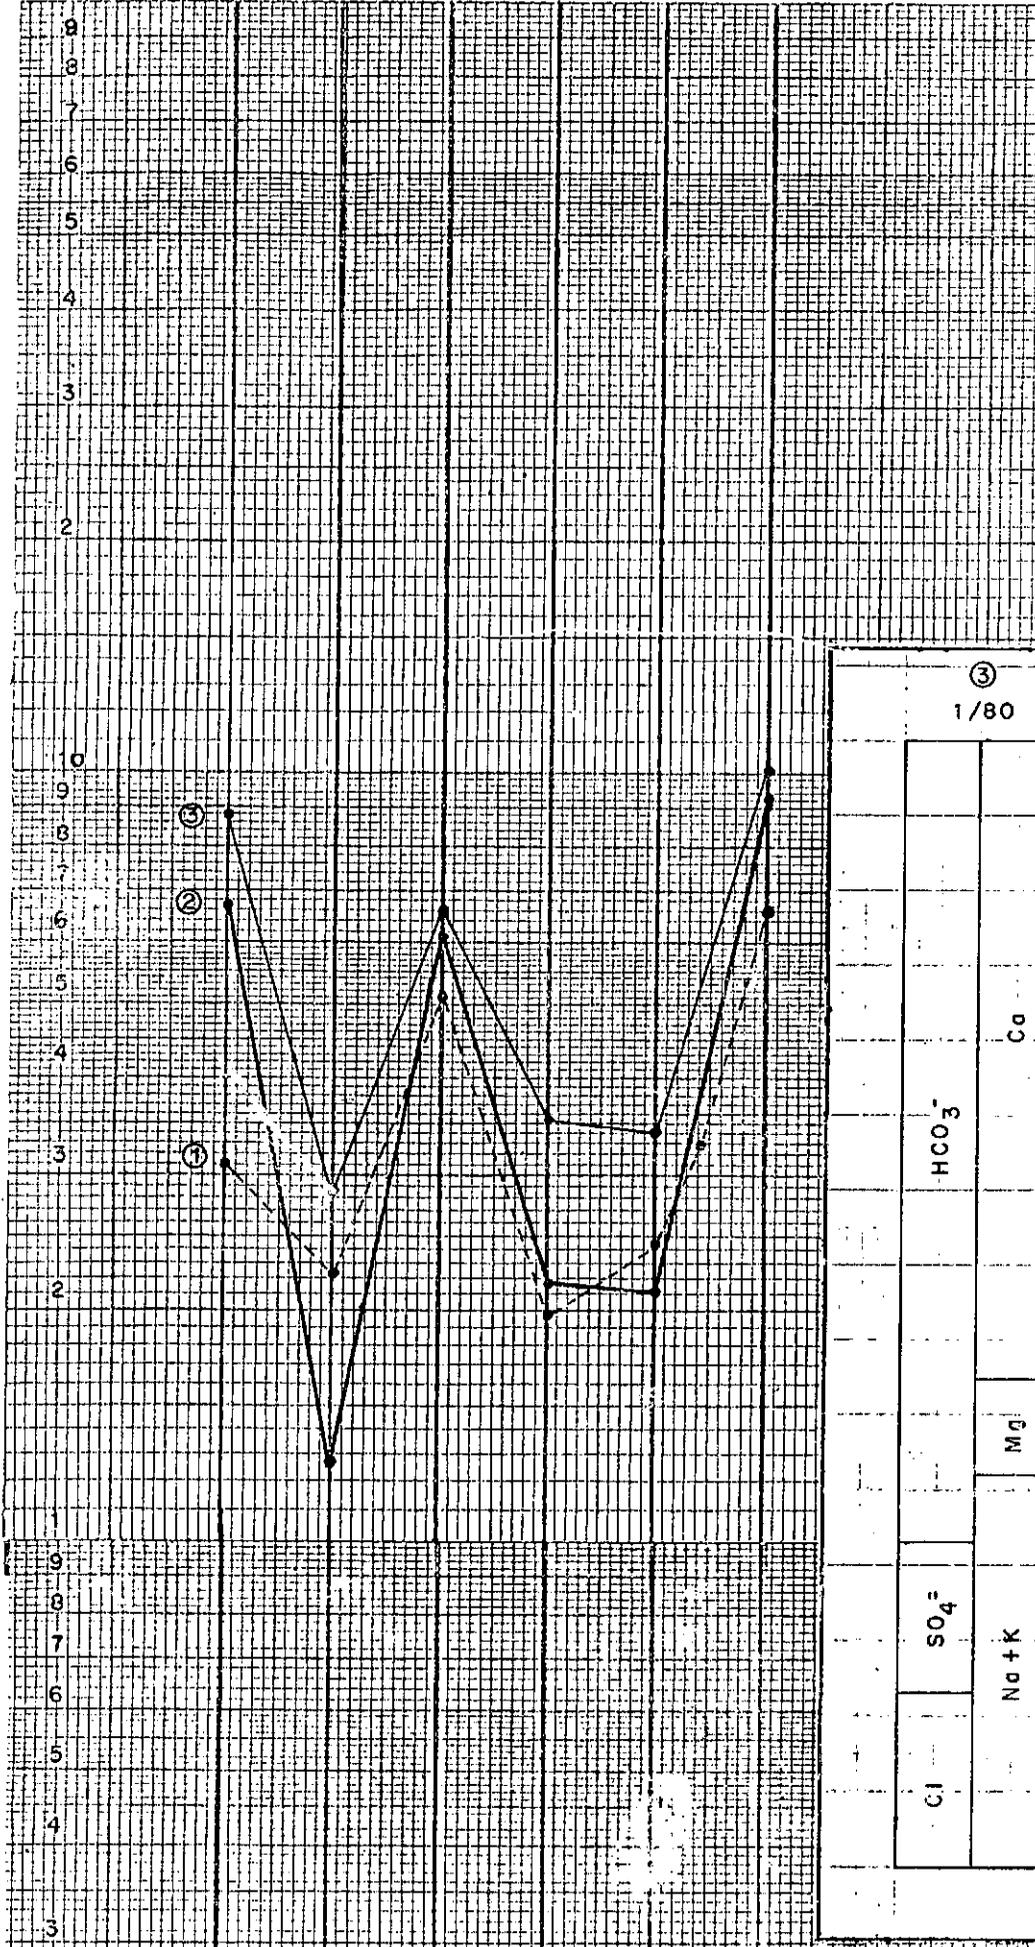
GRAFICO 4.13

POZO 46

Nº	Res. Seco	Fecha
1	704	03/79
2	994	08/79
3	1192	01/80

- Los pozos 46 (planta piloto) 62, 120 y 125 (Gráficos 4.12; 4.13; 4.14 y 4.15), contienen aguas de una salinidad baja a mediana, con cierta concentración de cloruro y sulfato en comparación con el agua de riego. El nivel fluctúa entre 2,00 y 0,50 m de la superficie. Las fluctuaciones estacionales resultan probablemente de infiltración de aguas de lluvia y de riego que, diluyen el agua subterránea, o agregan cierta cantidad de sales desde la superficie. El agua del pozo 46 contiene soda. El pozo 62 contiene soda en un solo análisis, correspondiente a Marzo de 1979.

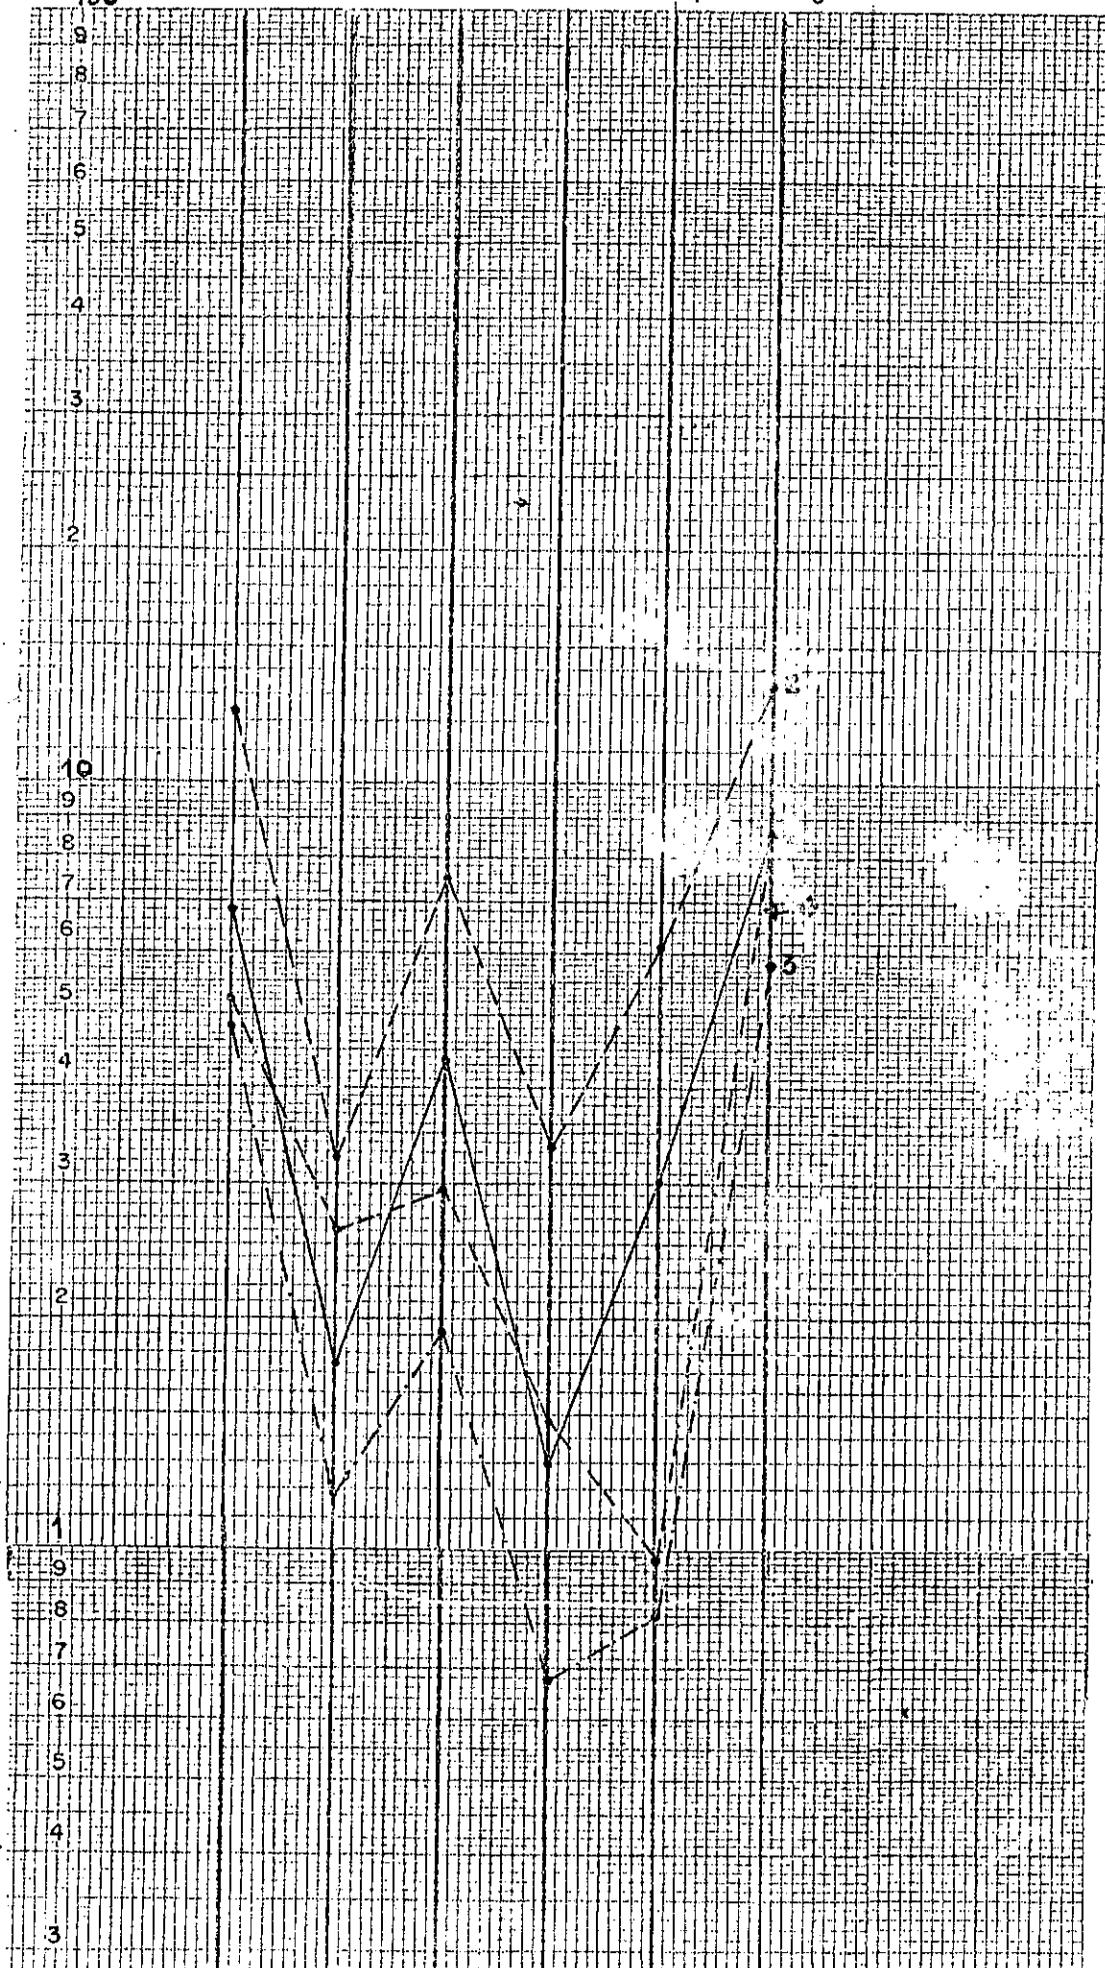
POZO 62

Nº	Res. Seco	Fecha
1	841	03/80
2	1.493	04/80
3	553	03/79
4	849	08/79

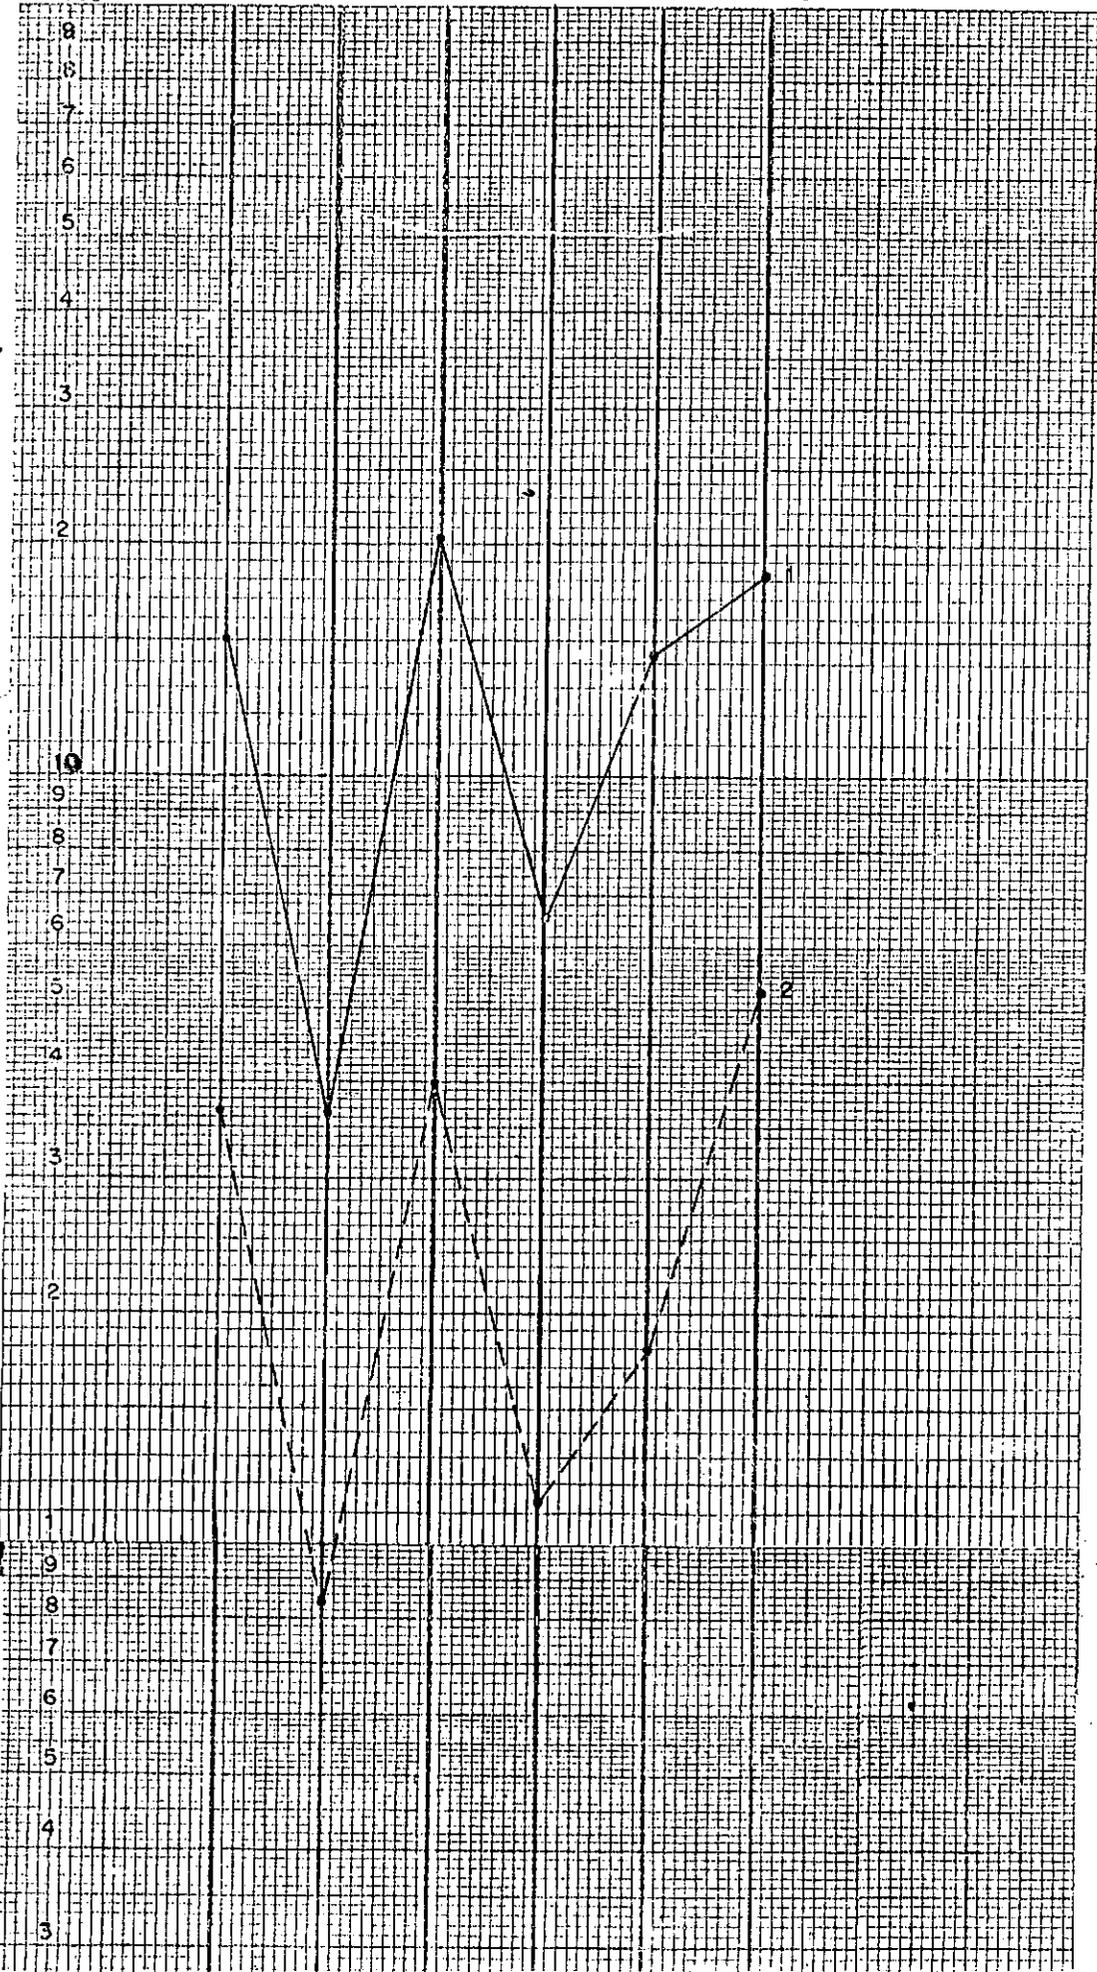
GRAFICO 4.15

POZO 120

Nº	Res. Seco	Fecha
1	2.578	03/80.
2	556	04/80

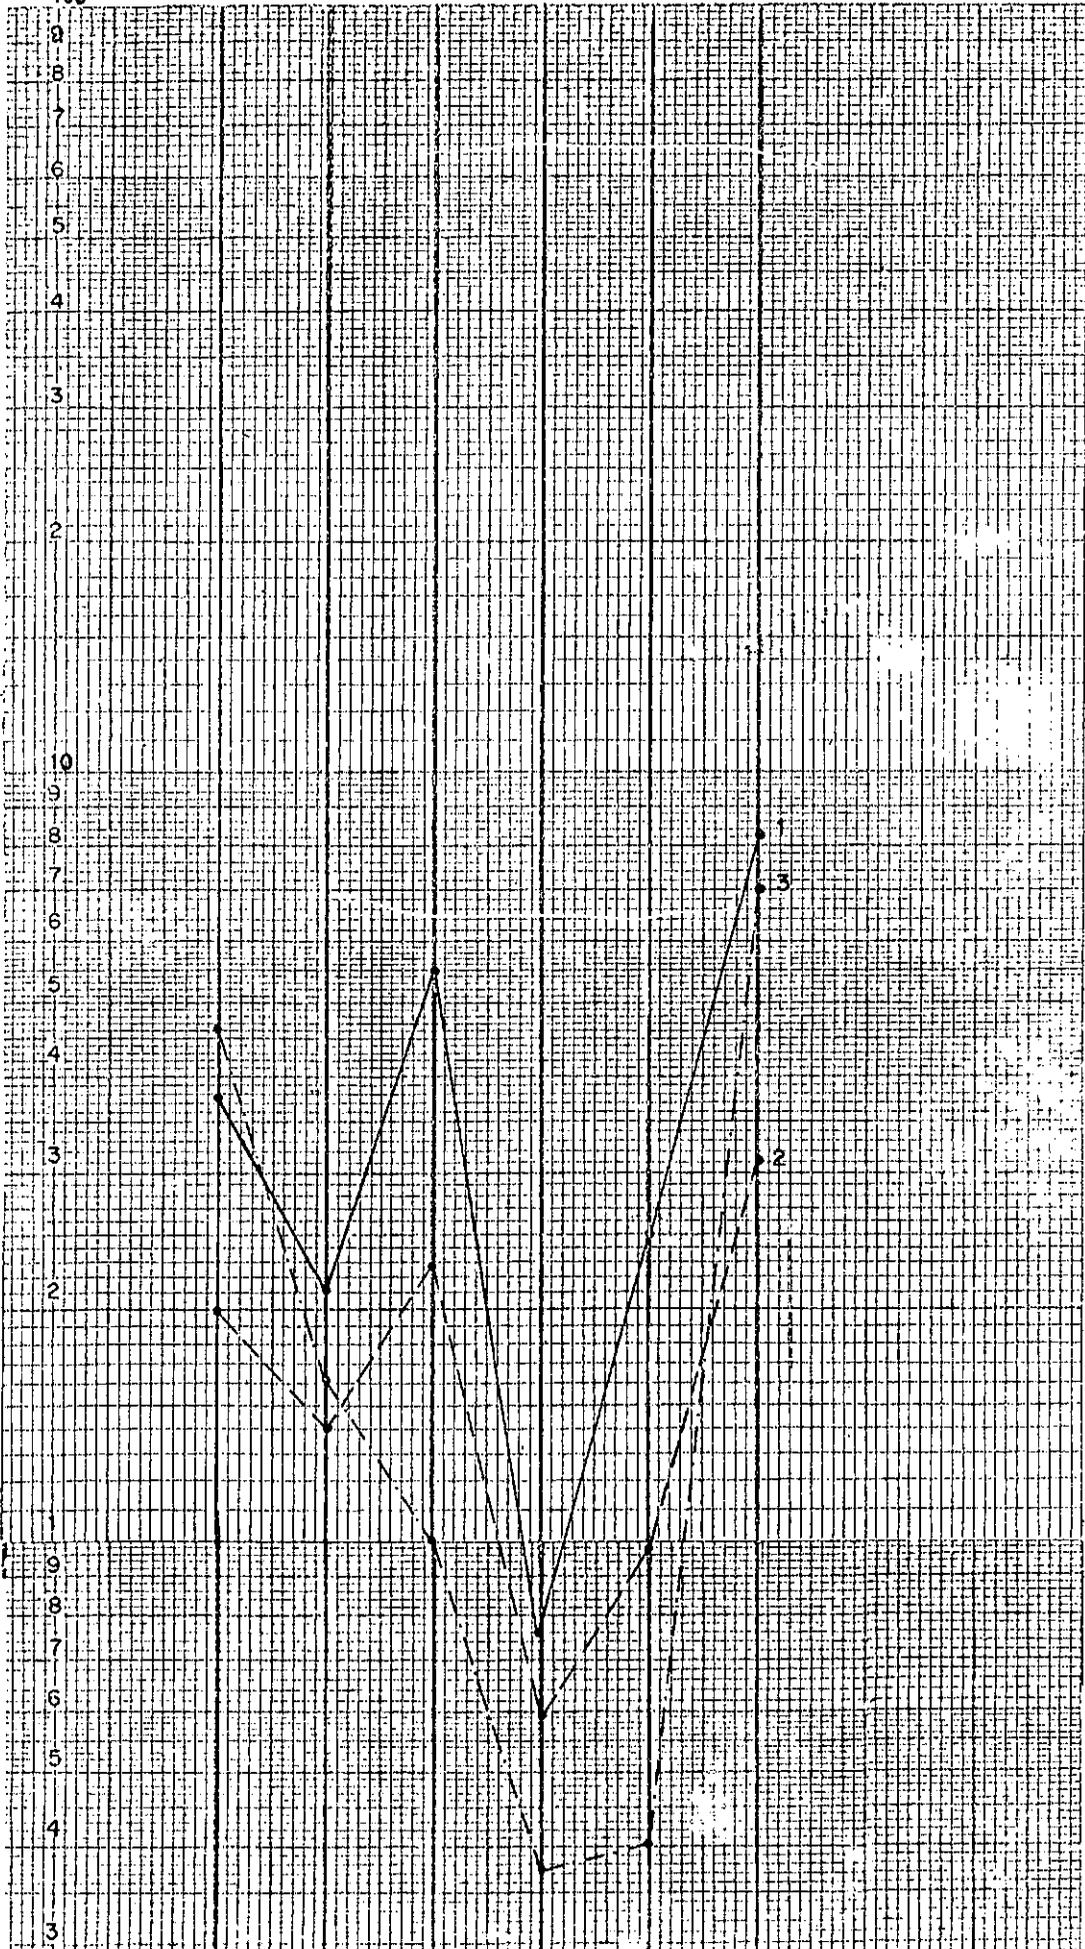
POZO 125

Nº	Res. Seco	Fecha
1	735	12/78
2	365	01/80
3	472	04/80

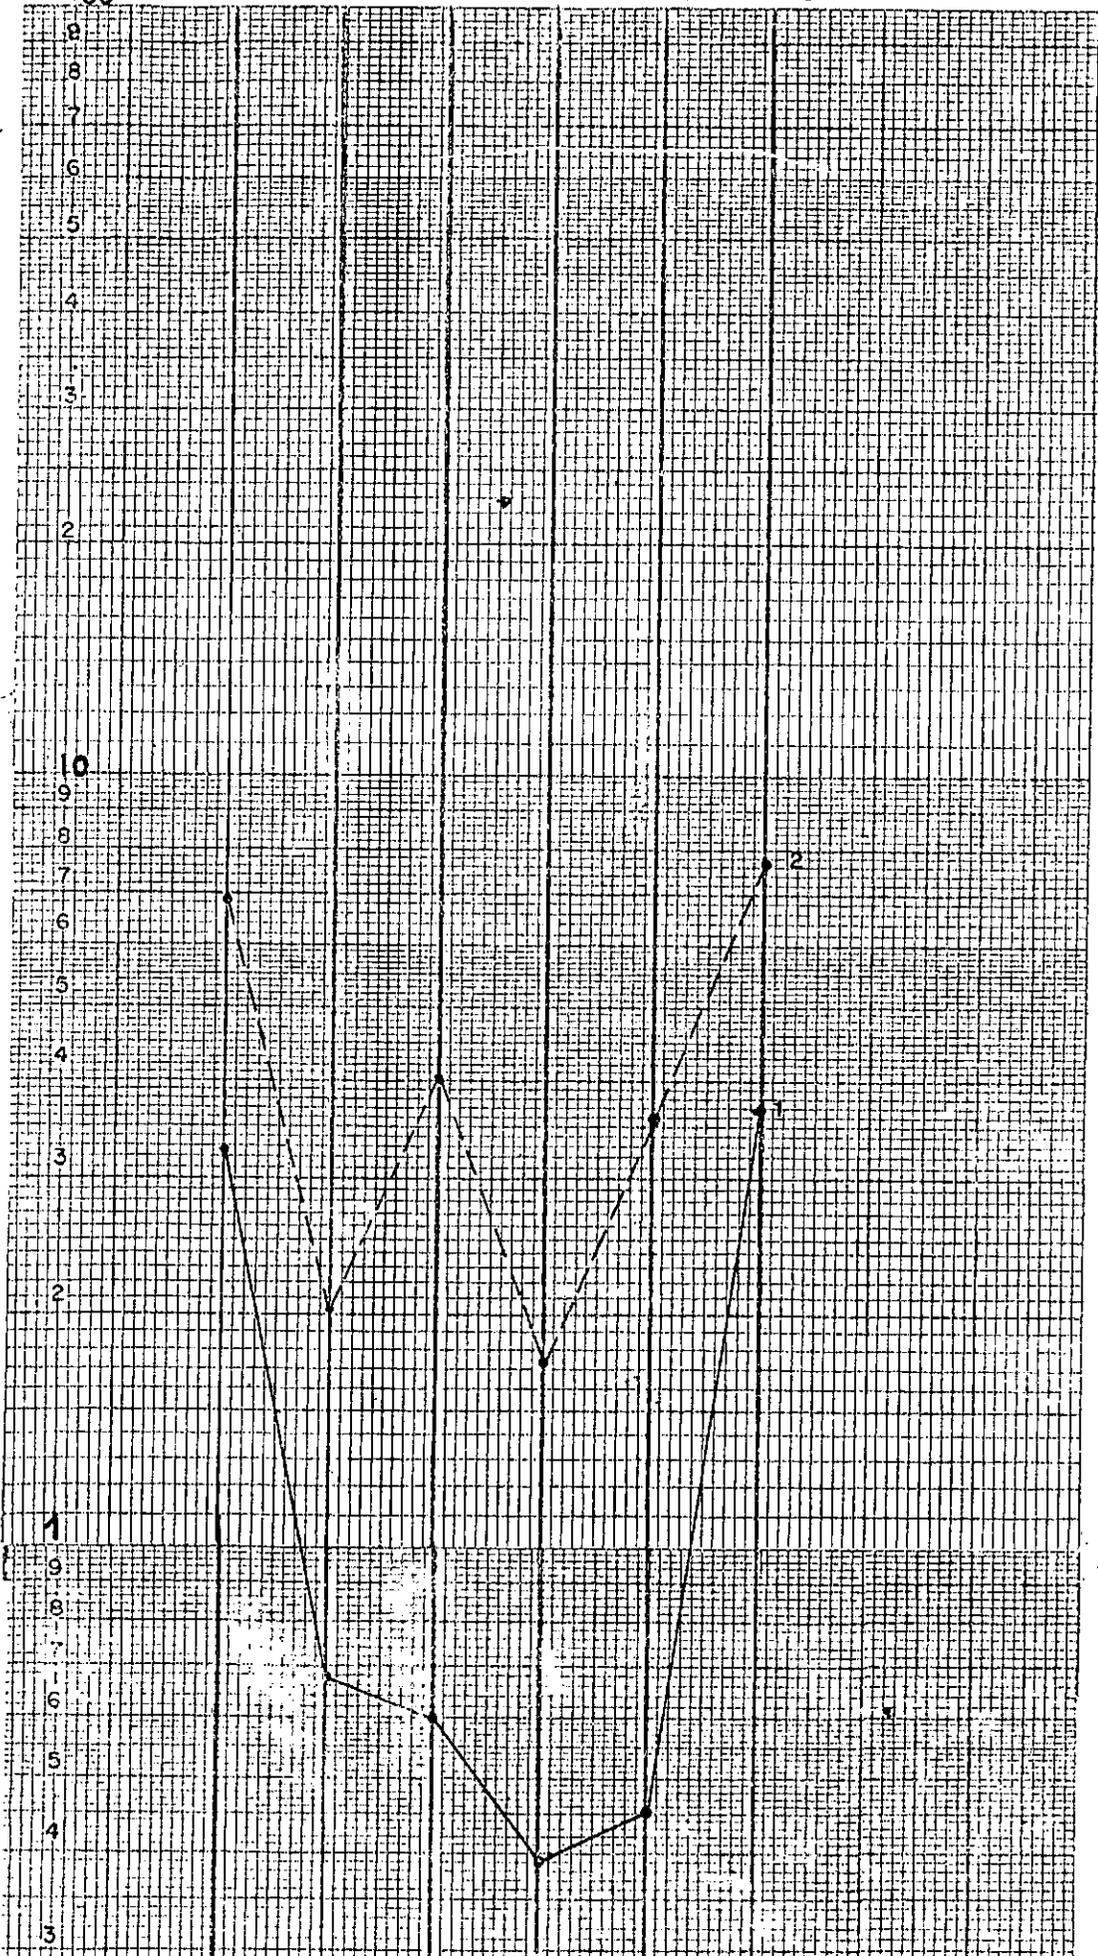
POZO 20

Nº	Res. Seco	Fecha
1	281	02/80
2	860	03/80

capa superior, o por disolución por la freática ascendente (1,5 m). Fenómenos similares se notan en el pozo 20 (Gráfico 4.21) (al suroeste de la Planta Piloto).
