ESTRATIGRAFIA E HIDROGEOQUIMICA

Area: COLONIA SANTA ROSA

PROYECTO NOA HIDRICO

AÑO: 1980

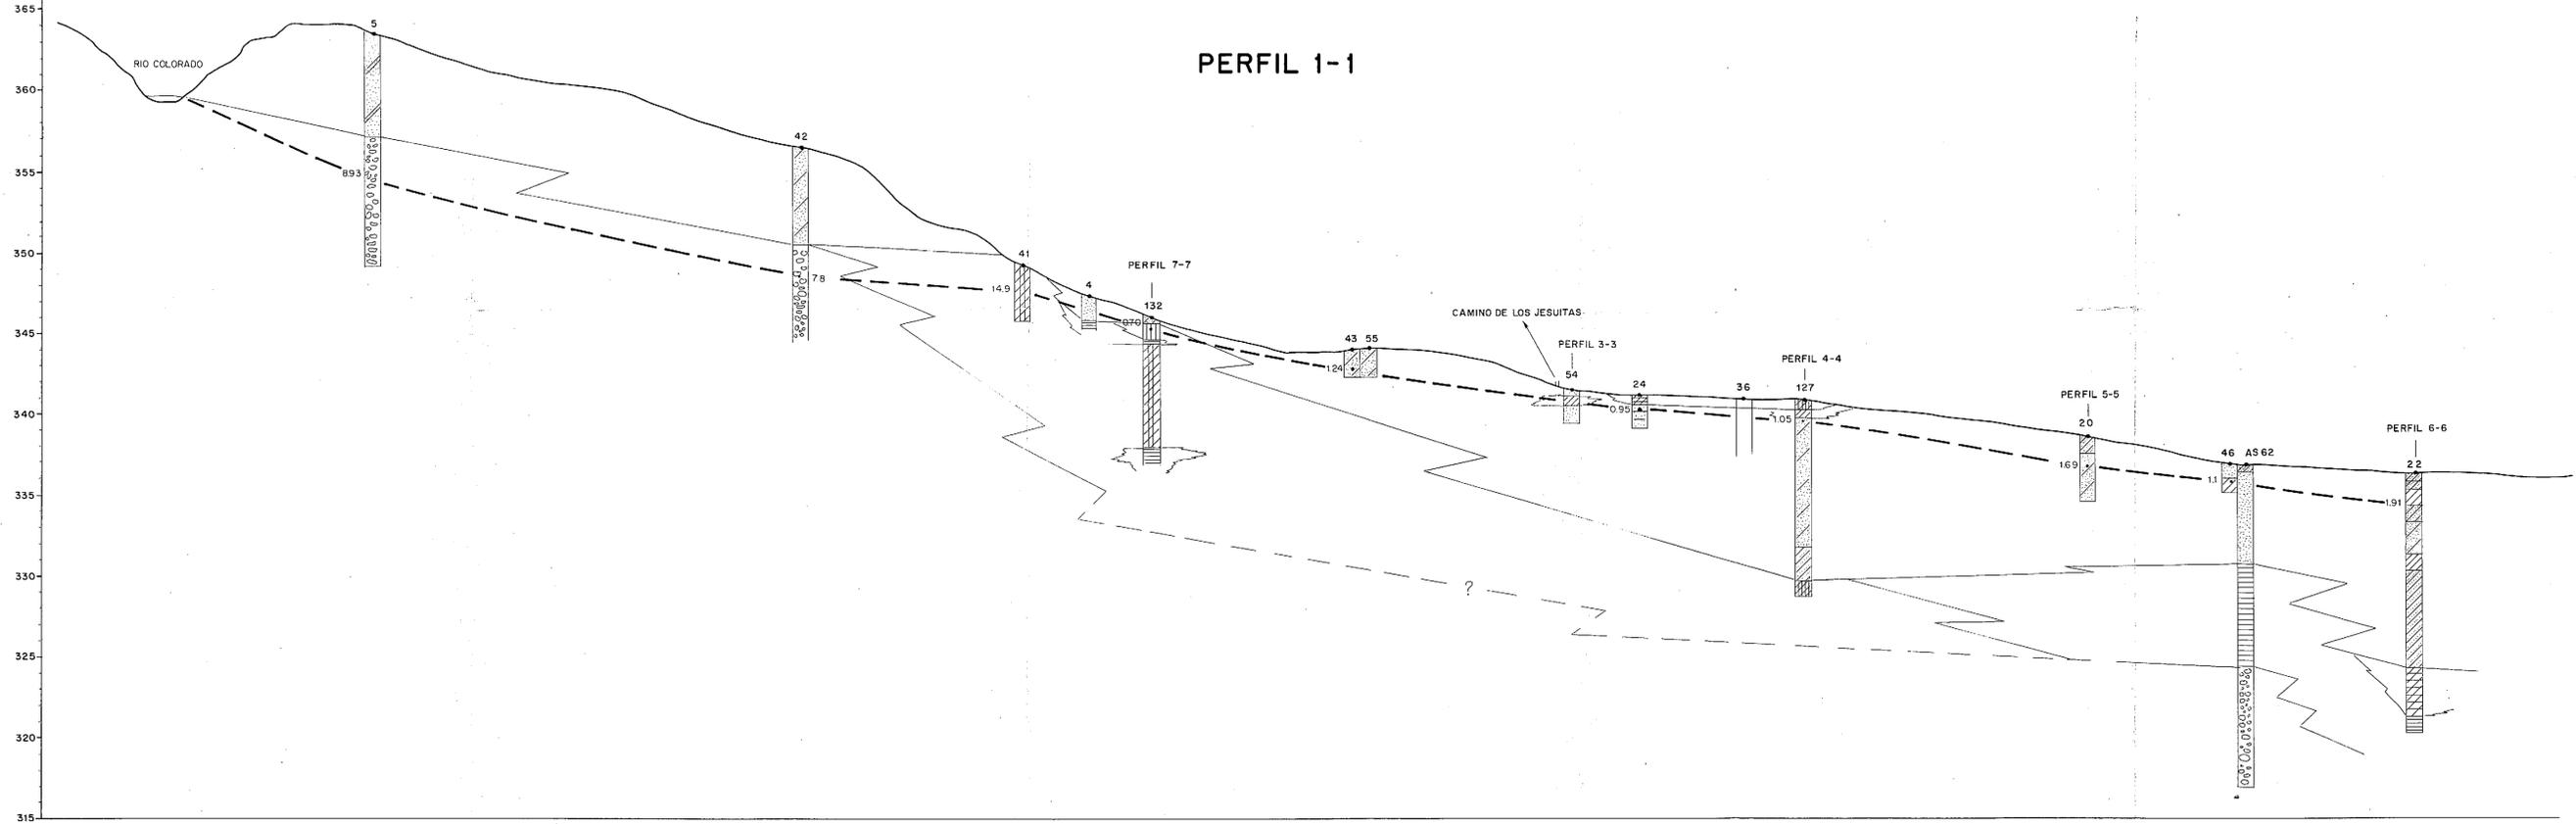
PERFIL 1-1

El Perfil 1-1, muestra desde el río hacia el este una predominan-

cia de horizontes superficiales arenosos, salvo los pozos 41 y 132 donde se encontraron capas de poco espesor de materiales de textura más fina. Estos bancos arenosos reposan sobre un horizonte de gravas y rodados a una profundidad aproximada de 6 m. en los pozos 5 y 42. Hacia el este (pozo A.S. 62) el techo de estas gravas es detectado a los 12 m.

Las gravas y rodados detectados en los pozos 5, 42 y A.S. 62, pueden ser un mismo banco dadas las características geomorfológicas del sector que abarca el Perfil 1-1.

Los bancos arcillosos atravesados son de muy poco espesor y varían de algunos cm. hasta 1 m. En el pozo A.S. 62 se atravesó un nivel de arcillas de 6 m. de potencia cuya continuidad lateral no se observa en los pozos adyacentes por lo que se interpreta, puede tratarse de un lente aislado. La carencia de datos a mayor profundidad en los pozos 46 y 20 impide realizar apreciaciones más ajustadas.

- Los perfiles 1-1 y 2-2 muestran un flujo del agua freática desde el oeste hacia el este.
- En el perfil 1-1 se visualiza que el río sería influente al nivel

freático en este sector, (no se investigó detalladamente el sentido del flujo en sus márgenes) la topografía y los sedimentos permeables favorecen la recarga.

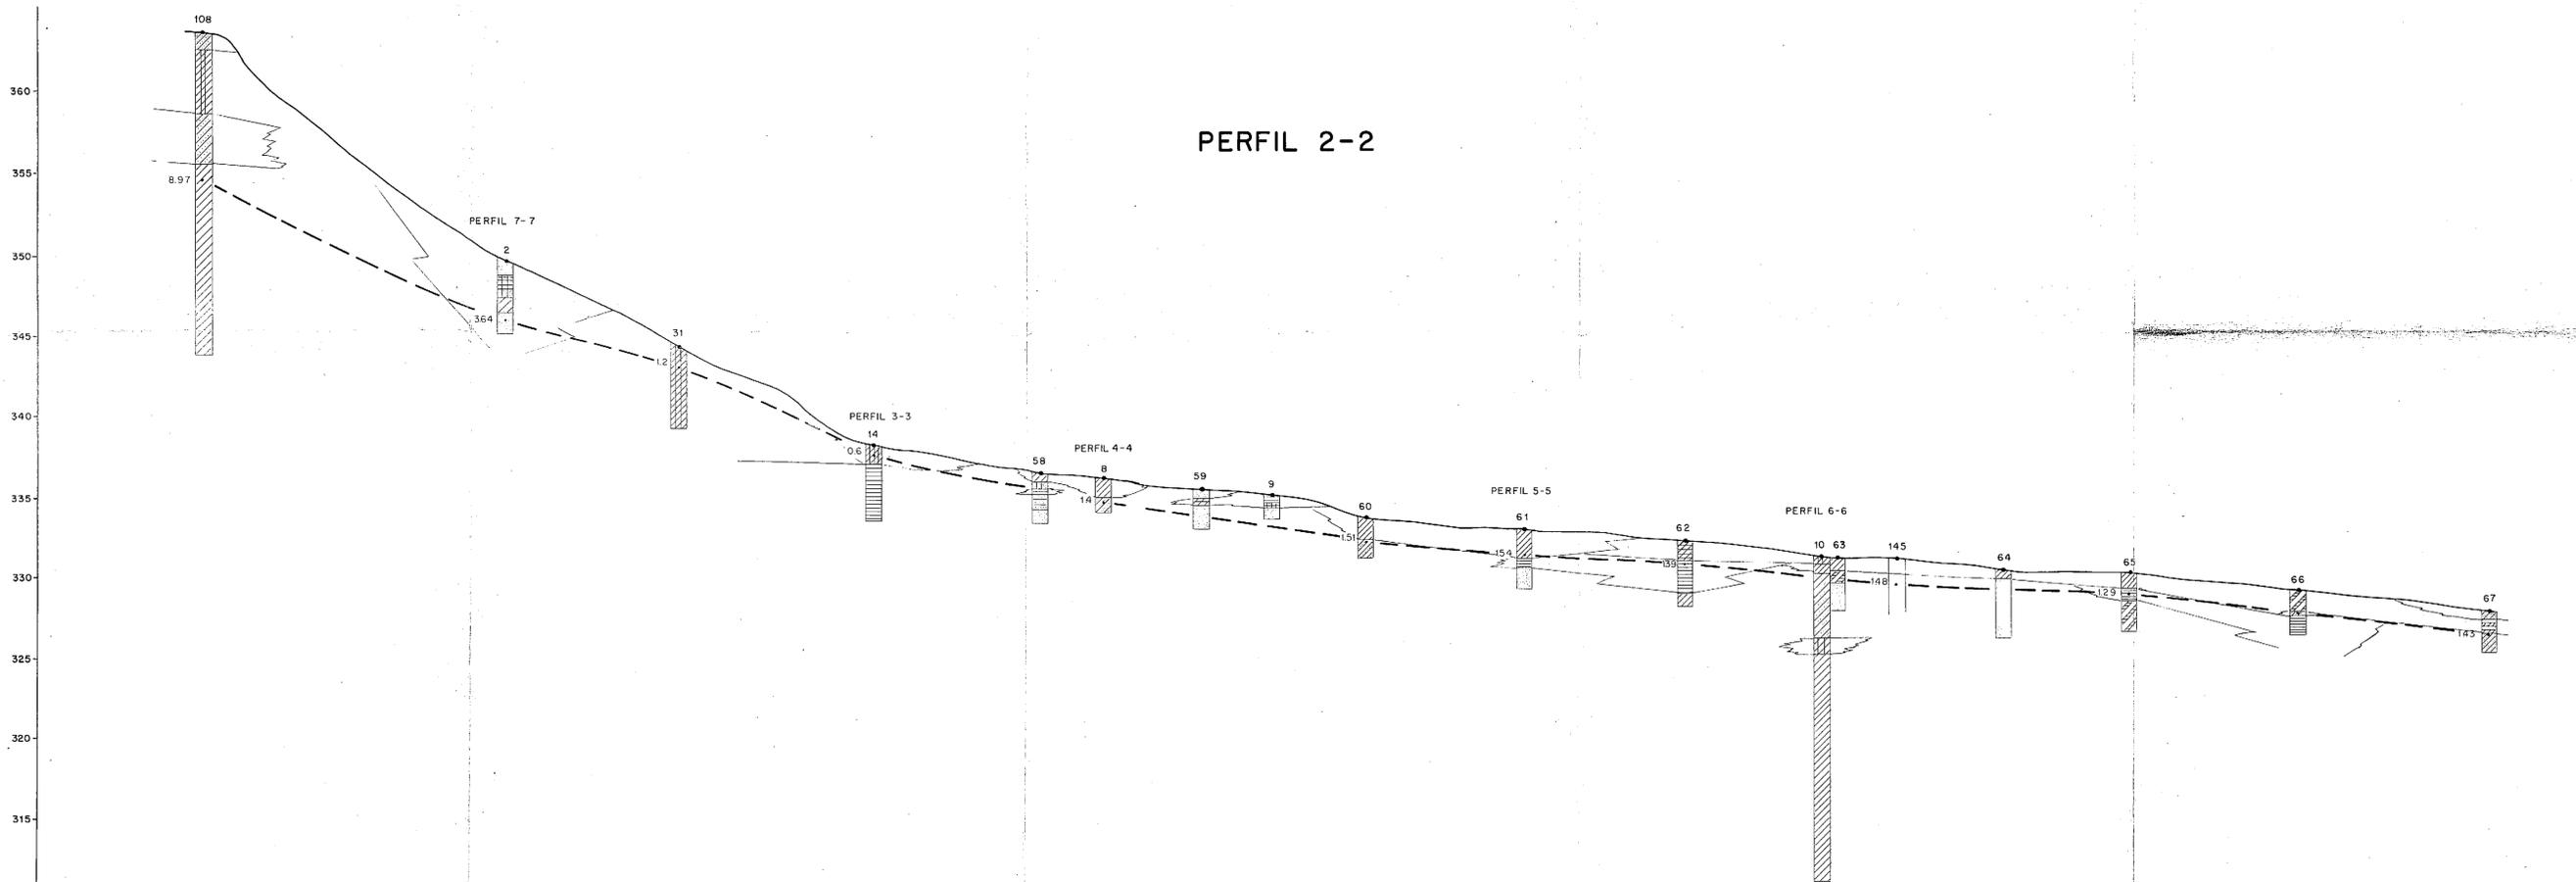
PERFIL 2-2

Los datos litológicos (texturales) obtenidos en los pozos que abarca el perfil 2-2, no permiten realizar prácticamente ningún tipo de correlación. Sólo se está en condiciones de apreciar que desde el pozo 103 hasta el 14 (Pueblo de la Colonia) existe un pasaje de una textura franco - francoarenosa hasta arcillosa en el pueblo. Esta variación tiene una correspondencia directa con los aspectos geomorfológicos mencionados anteriormente.

A partir del pozo 14 hacia el oeste (Perfil 2-2) la variabilidad lateral de los depósitos atravesados en los distintos pozos permite deducir la presencia de lentes de arenas hasta arcillas y fracciones intermedias sin evidenciarse una tendencia definida.

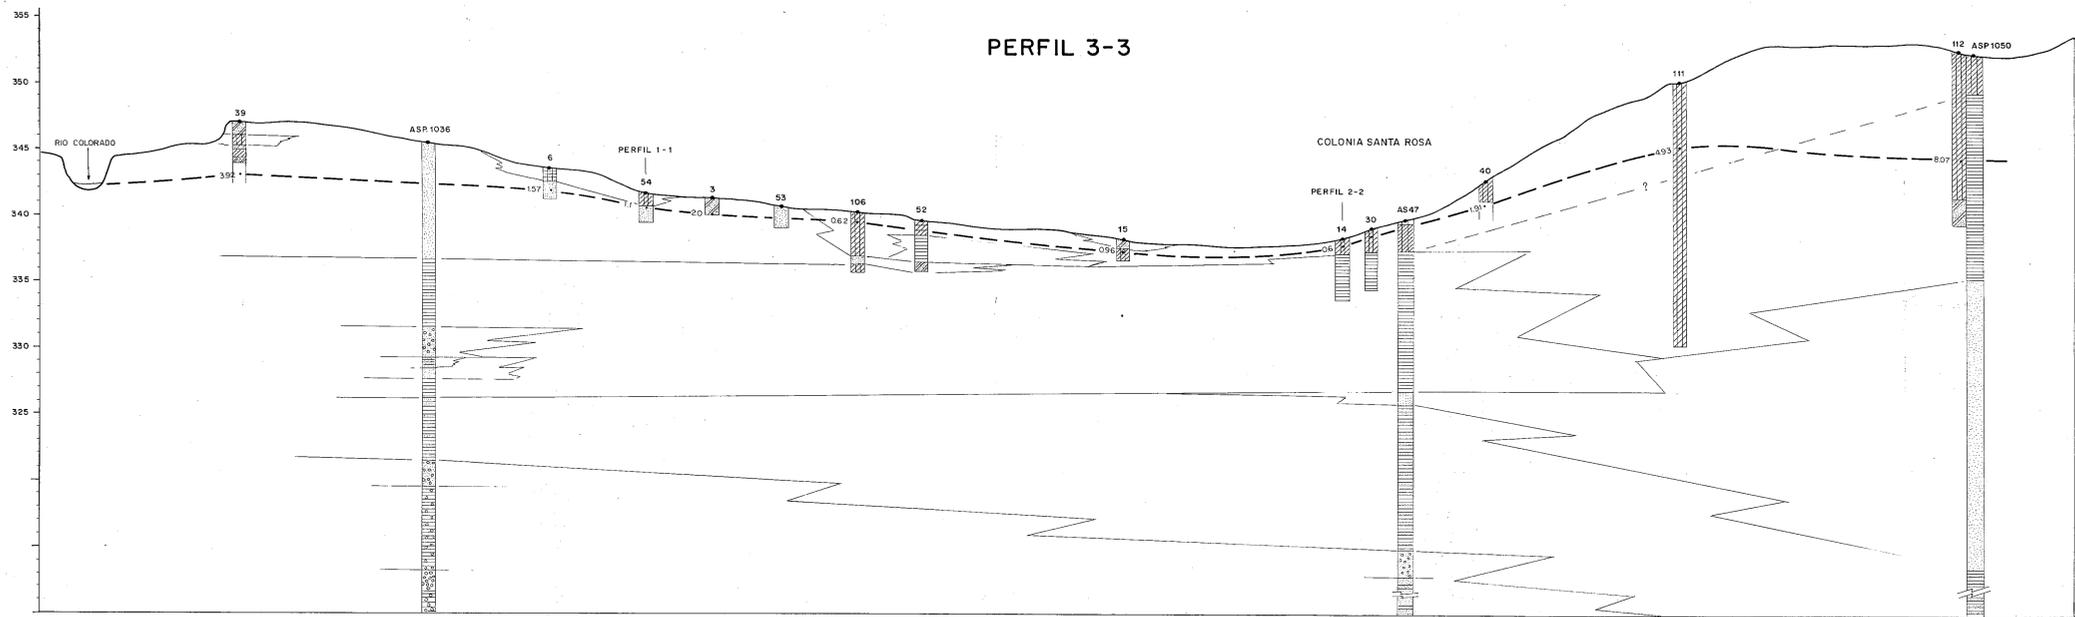
PERFIL 3-3

El Perfil 3-3, permite apreciar una variación granulométrica de gruesos a finos hacia el pueblo de la Colonia Santa Rosa, como así también una cierta continuidad lateral. En el pozo A.S.P. 1036 se observa un horizonte de 5 m. de arcillas, que en el sector de la co-

lonia alcanza algo más de 10 m. de potencia. (Pozos 14, 30 y A.S. 47). En el Pozo A.S.P. 1050 (sur del perfil) se detecta un nivel de 14 m. de arcillas, en los pozos 111 y 112, en cambio, la columna atravesada corresponde a una textura franco limosa.

- Los perfiles 3-3, 4-4, 5-5 y 6-6 muestran una correspondencia de niveles entre el pelo de agua y el nivel freático medido en los pozos aledaños y desde allí una influencia hacia las zonas topográficamente deprimidas, fenómeno que se verifica en los mapas de curvas isofreáticas. (2) (7)

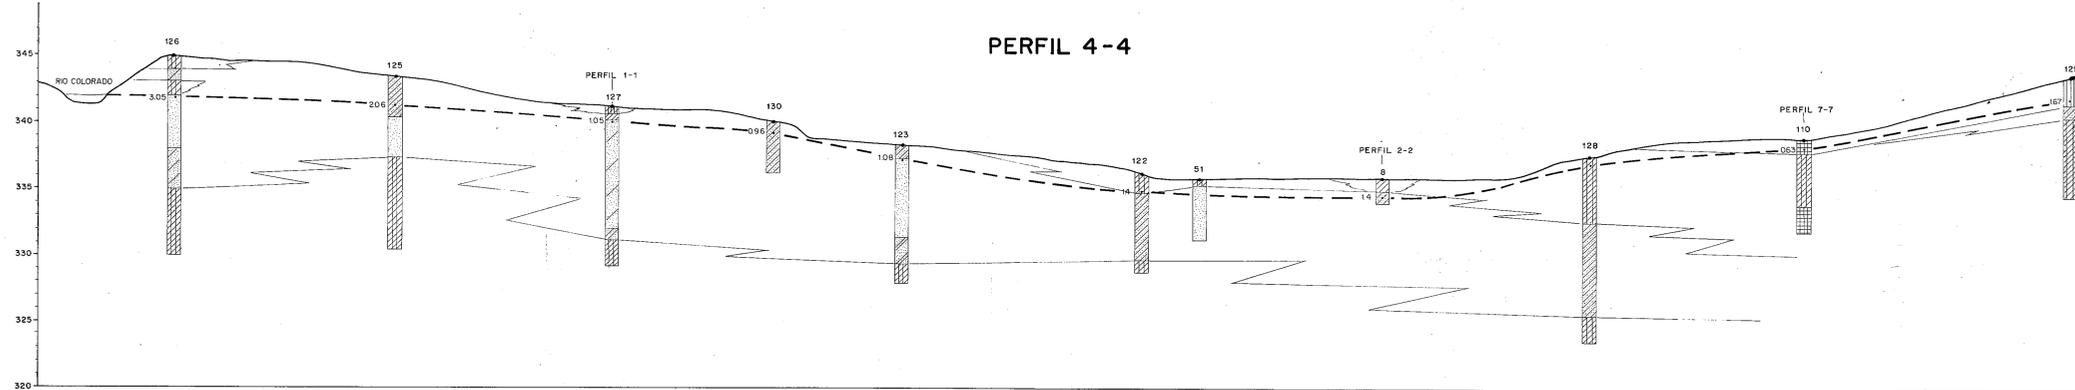
PERFIL 4-4

Los perfiles 4-4 y 5-5 muestran cierta tendencia de continuidad lateral de materiales arenosos. Los horizontes de textura más fina aparentemente se distribuyen en forma de lentes, en algunos casos, aislados. Hacia el sur del perfil 4-4 es posible apreciar un "banco" que se acuña hacia el norte, de textura franco limosa a limo arcillosa, disminuyendo apreciablemente el porcentaje de arenas.

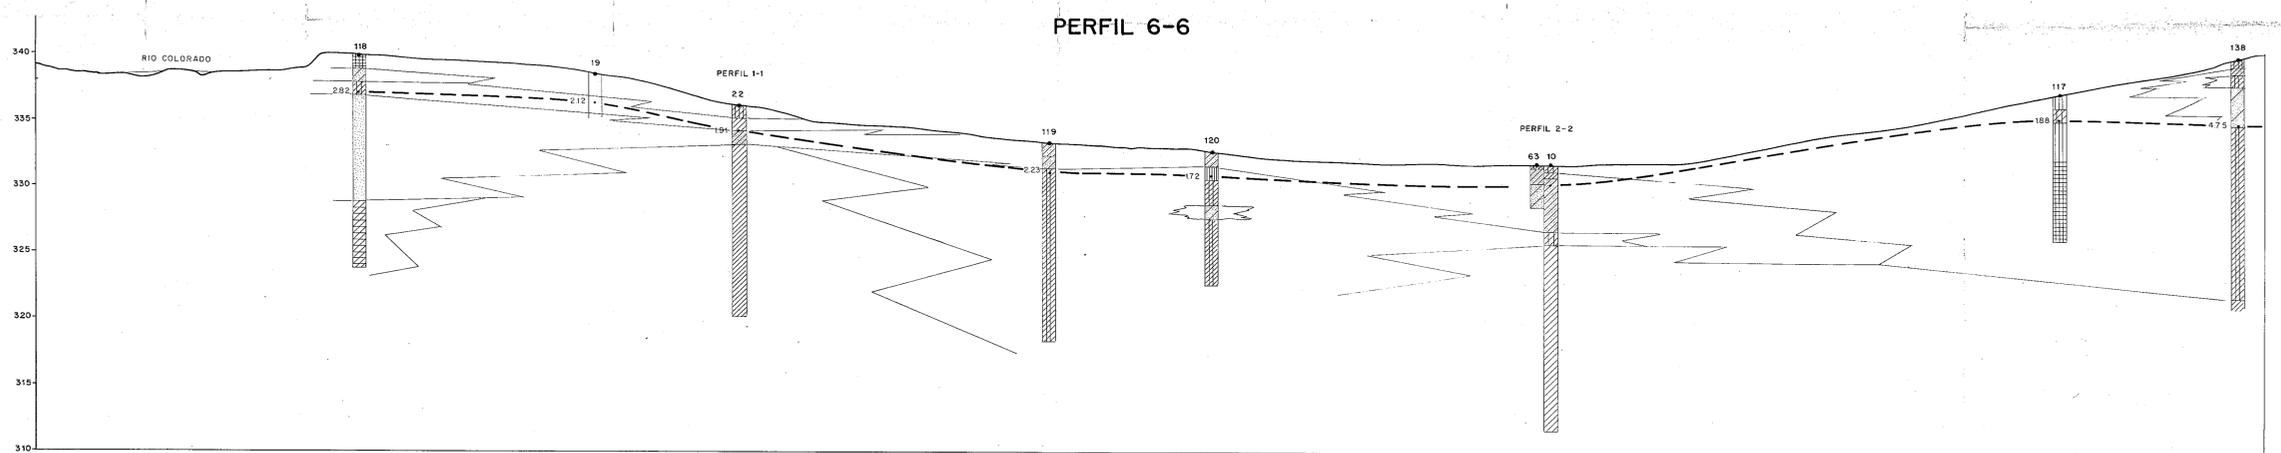
PERFIL 6-6

En el perfil 6-6, en cambio, se observa un predominio de fracciones limosas y arcillosas, salvo en los pozos 118 y 22 donde un banco arenoso se acuña hacia el sur. Del análisis global de los perfiles, se denota una tendencia de variación de materiales gruesos a finos a medida que se avanza hacia el este.

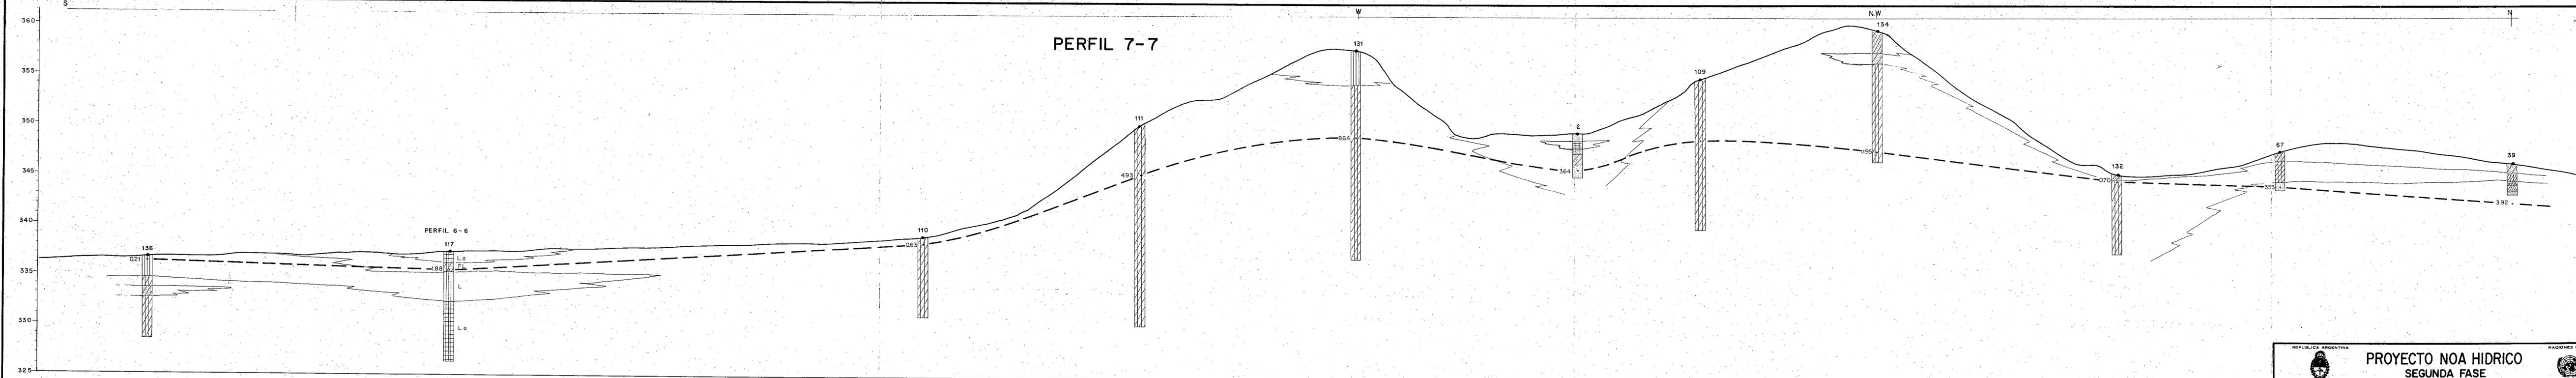
Perfil Integrado (7-7)

El perfil 7-7, confeccionado en forma de abanico muestra un predominio de materiales finos a lo largo de todo el perfil, siendo muy escasa la ocurrencia de niveles arenosos, de espesores de hasta un metro. El pozo 2 es el único con predominio de arenas, las cuales no tienen continuidad lateral en ningún sentido (Perfil 2-2).

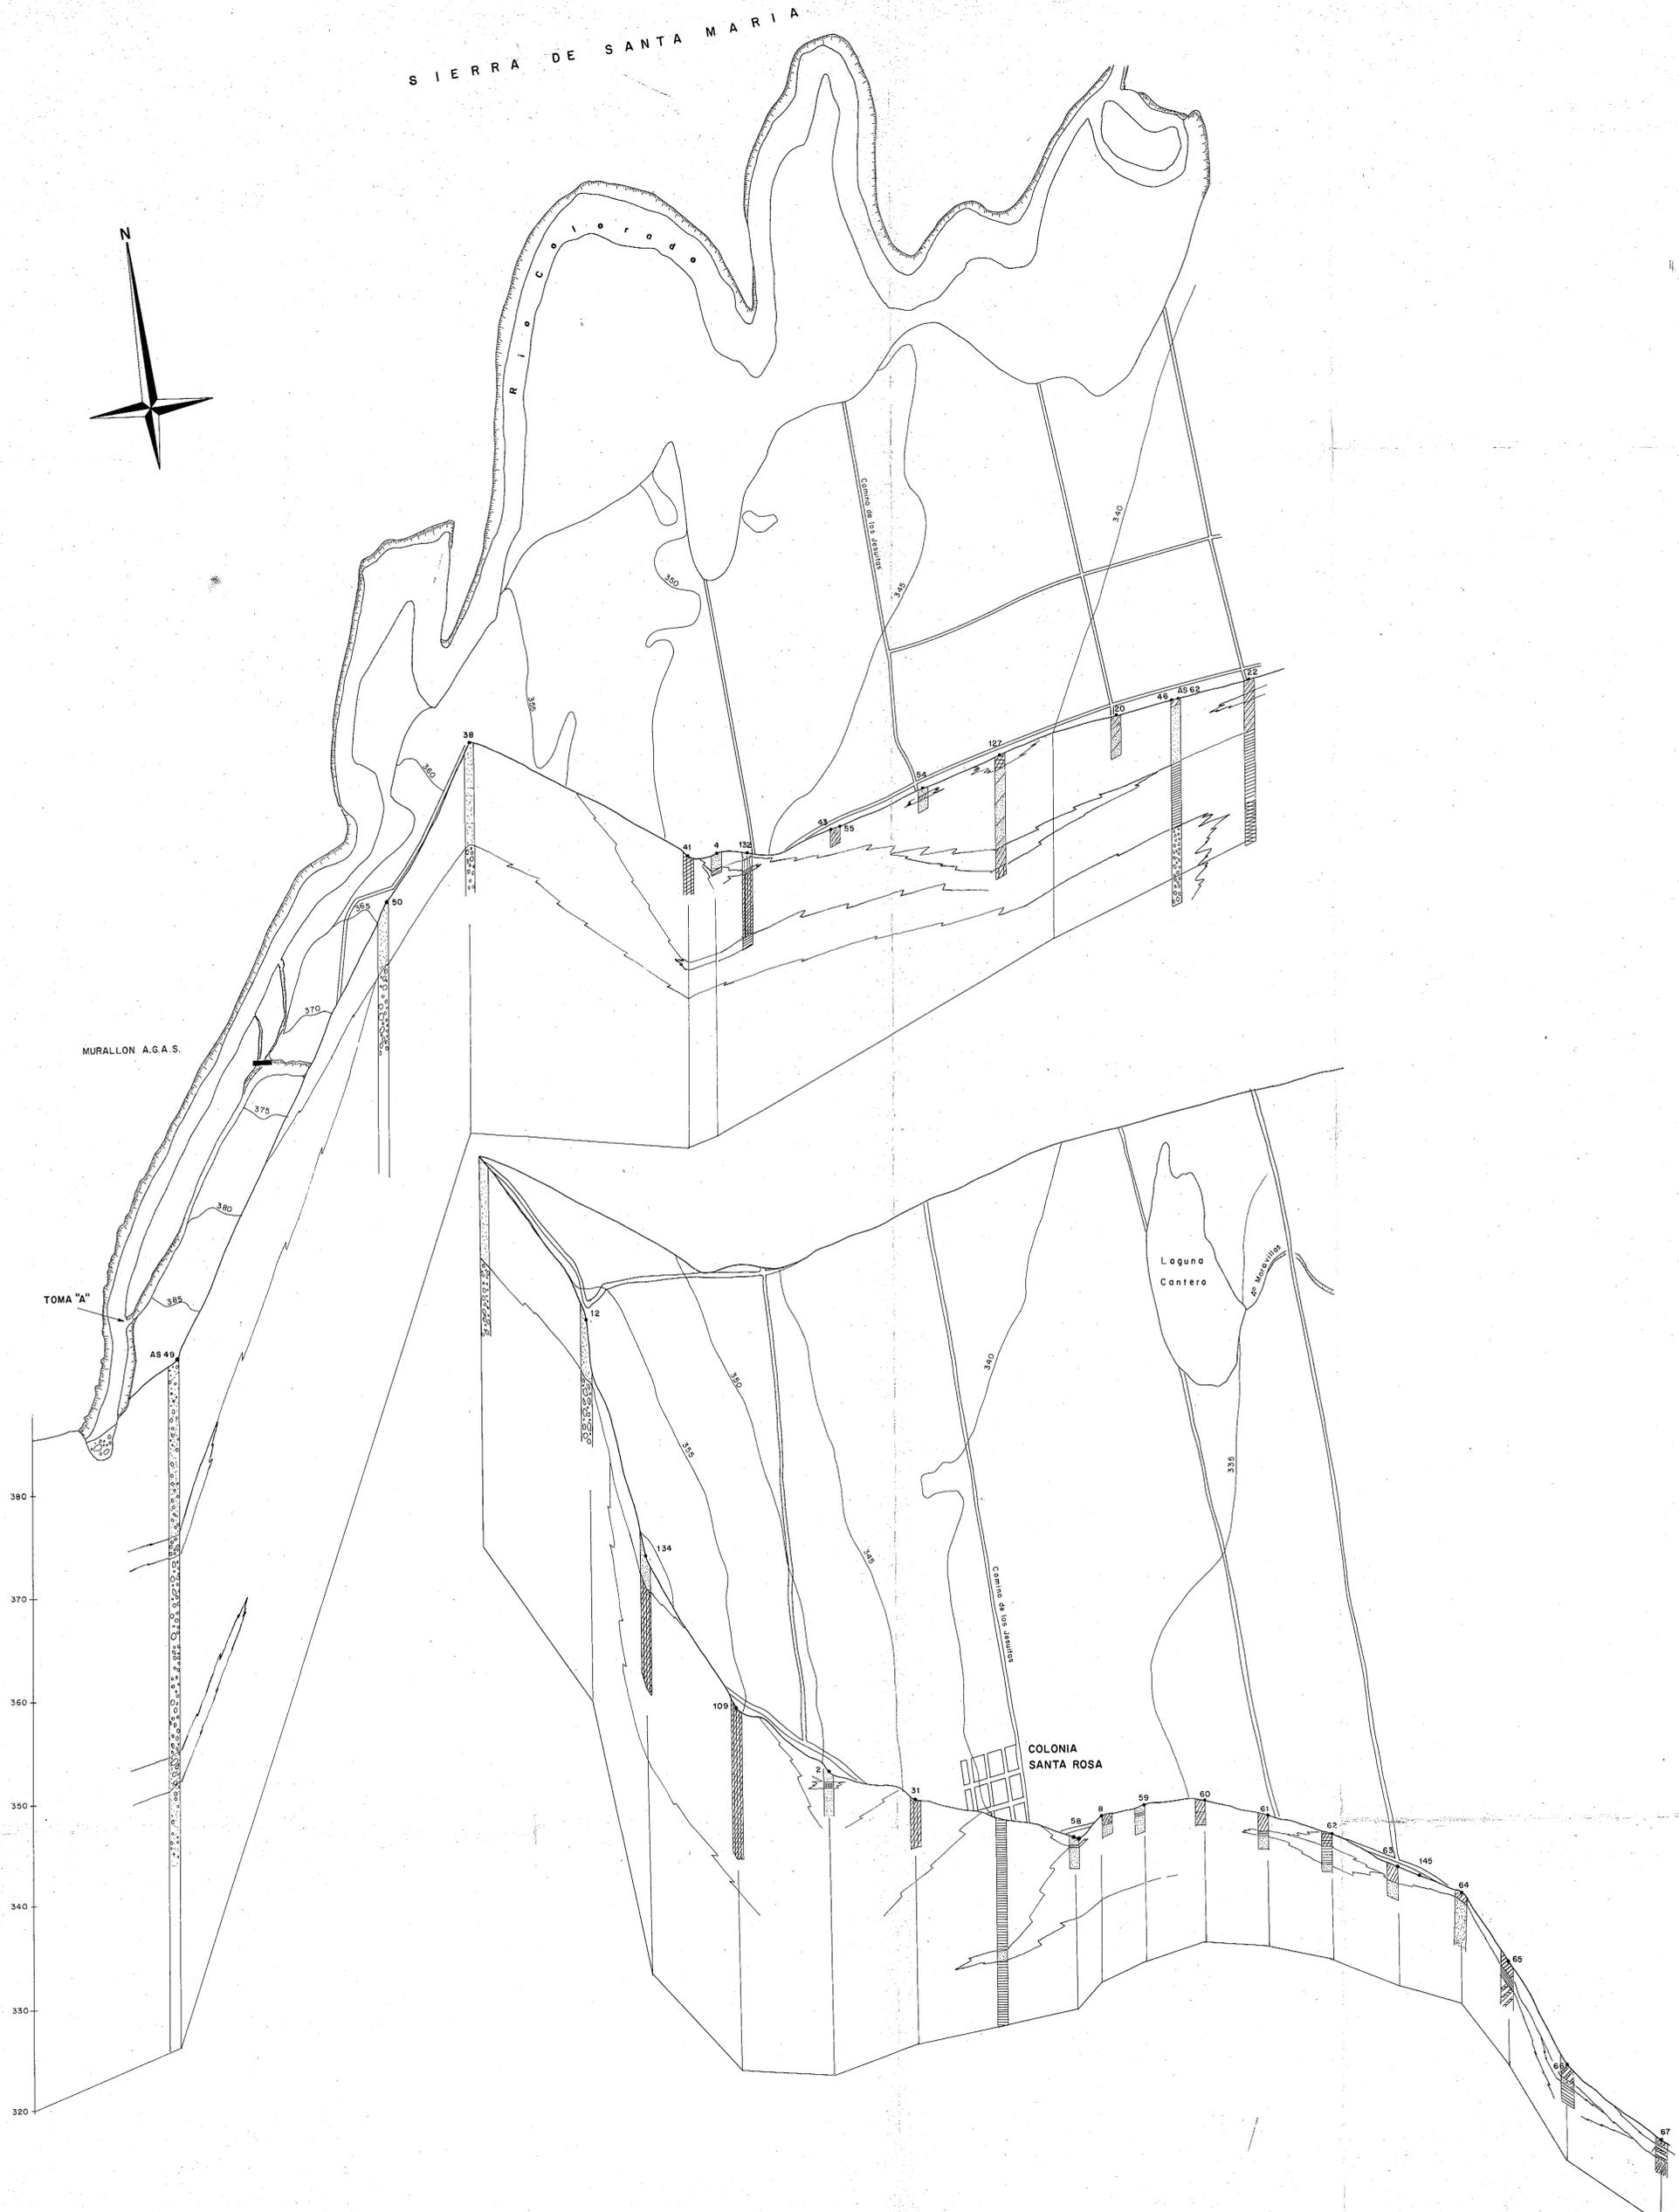
Block Diagrama Sector Norte

Con los datos disponibles, se confeccionó un Block Diagrama (ANEXO II), donde se muestra el comportamiento litológico del sector norte del área estudiada.

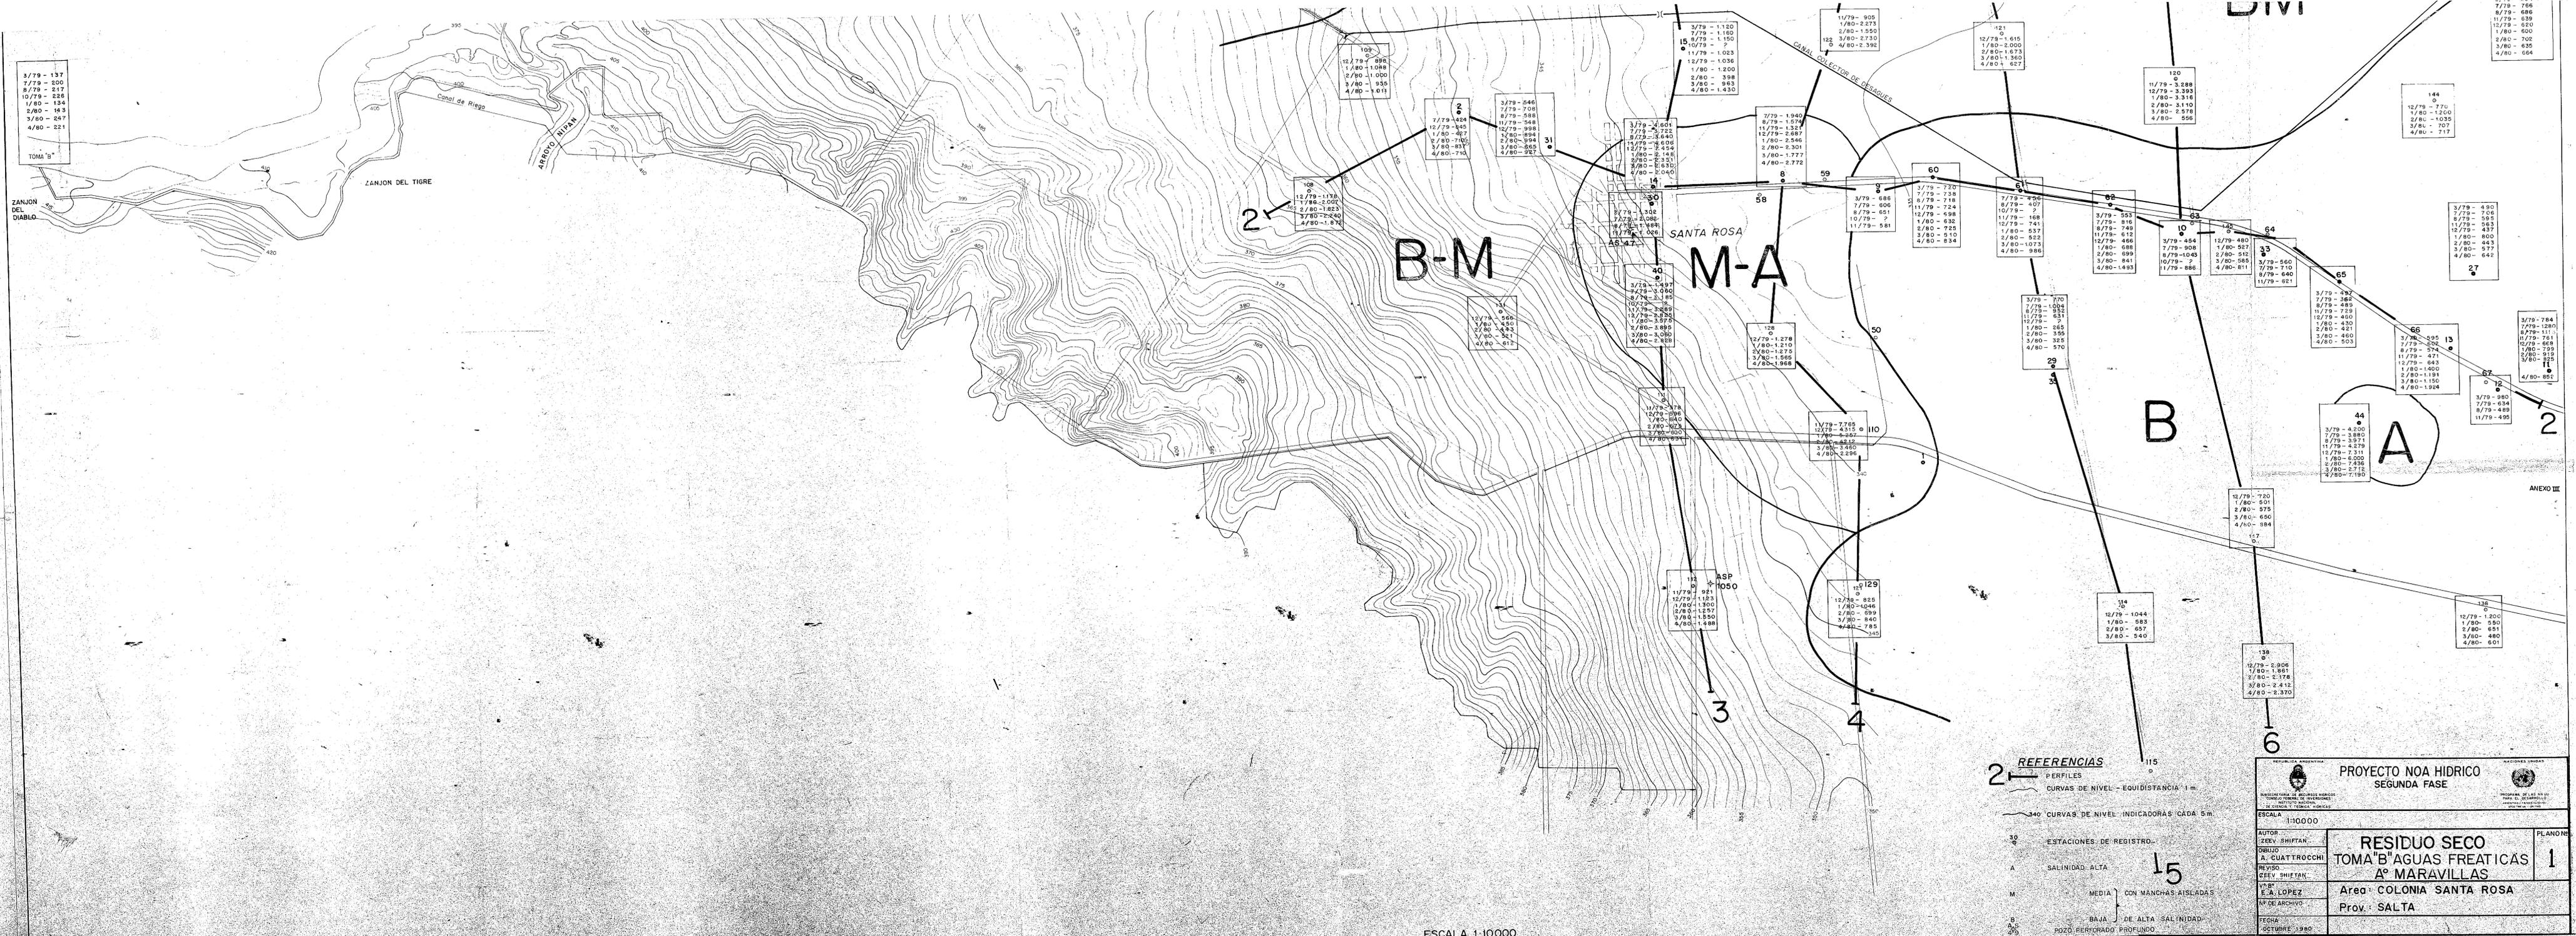
Mapa de Valores de Residuo Seco en:

Toma B-Nivel Freático-Arroyo Maravillas

la densa vegetación existente ejerce un efecto de retardo en el proceso de erosión lateral del río. En el primer tramo mencionado, la pendiente del río es del orden del 9 al 10‰ y a partir de la finca de J. Ortiz ésta disminuye a valores cercanos del 4 al 5‰ (Mapa N° 1).

Estos perfiles se confeccionaron rebatiendo los registros litológicos y freaticométricos de los pozos a una línea, pues, salvo algunas excepciones (Perfil 5-5), los mismos no están orientados rectilíneamente en el terreno. Su ubicación se detalla en el Mapa N° 1 (ANEXO III).
