GOBIERNO DE LA PROVINCIA DE ENTRE RÍOS  
CONSEJO FEDERAL DE INVERSIONES

**“DIAGNÓSTICO DE RECURSOS FÍSICOS EN SALUD.  
REGIÓN CENTRO - NORTE”**

GOBIERNO DE LA PROVINCIA DE ENTRE RÍOS  
MINISTERIO DE SALUD Y ACCIÓN SOCIAL

**PARANÁ (PROVINCIA DE ENTRE RÍOS), DICIEMBRE DE 2005.**

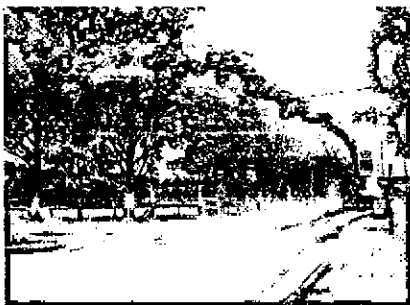
Entorno:  
Av. San Martín

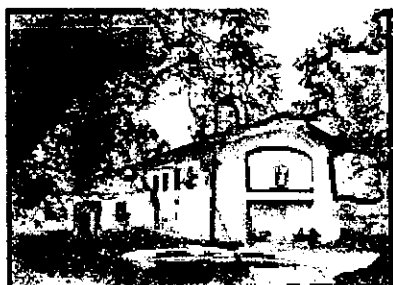
Edificio ex convento  
y capilla

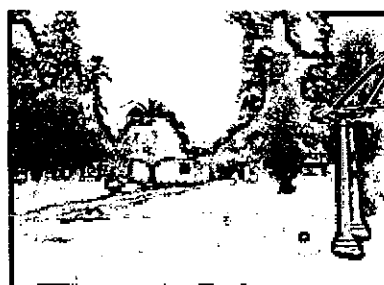
Ingreso al predio.  
Área de vacunación y  
Servicios Sociales.

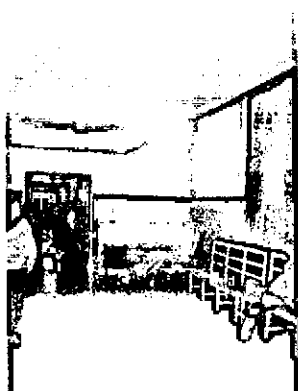
Circulación pública:  
espera general

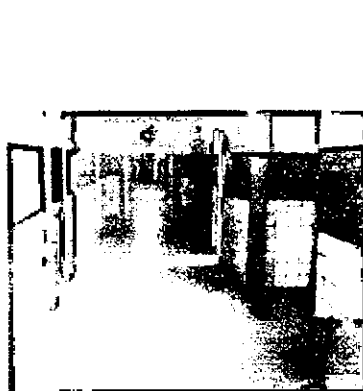
Circulación pública:  
sector ambulatorio

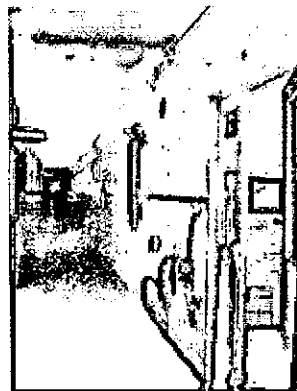
Circulación pública:  
sector quirófano

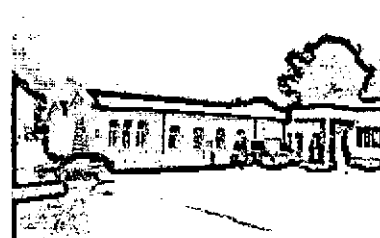
Segunda etapa constructiva
