**PROYECTO DE REPARACION DE LA ESTRUCTURA
DEL MUELLE Y DE LOS VIADUCTOS DEL MUELLE
FISCAL DE RIO GALLEGOS**

INFORME FINAL

PROYECTO DE LICITACION

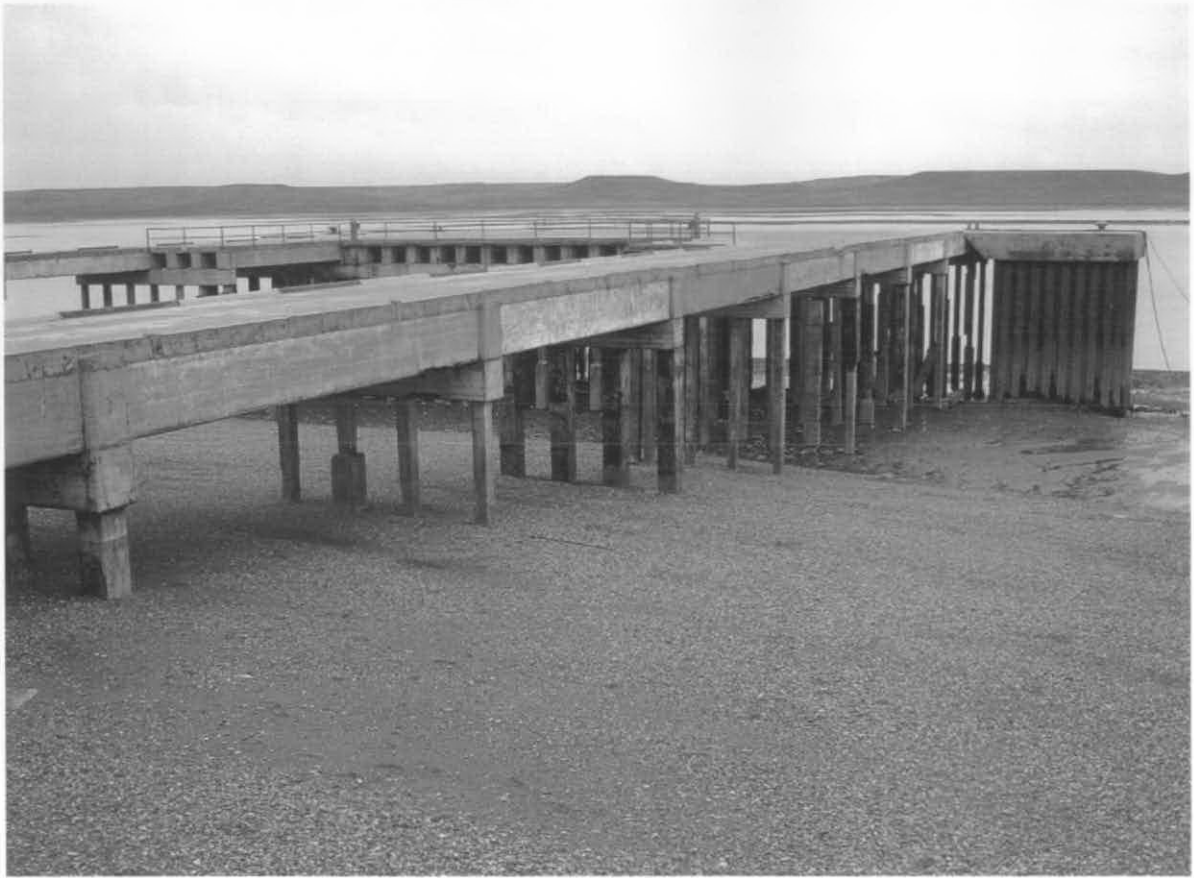
Vista general exterior del Viaducto Este

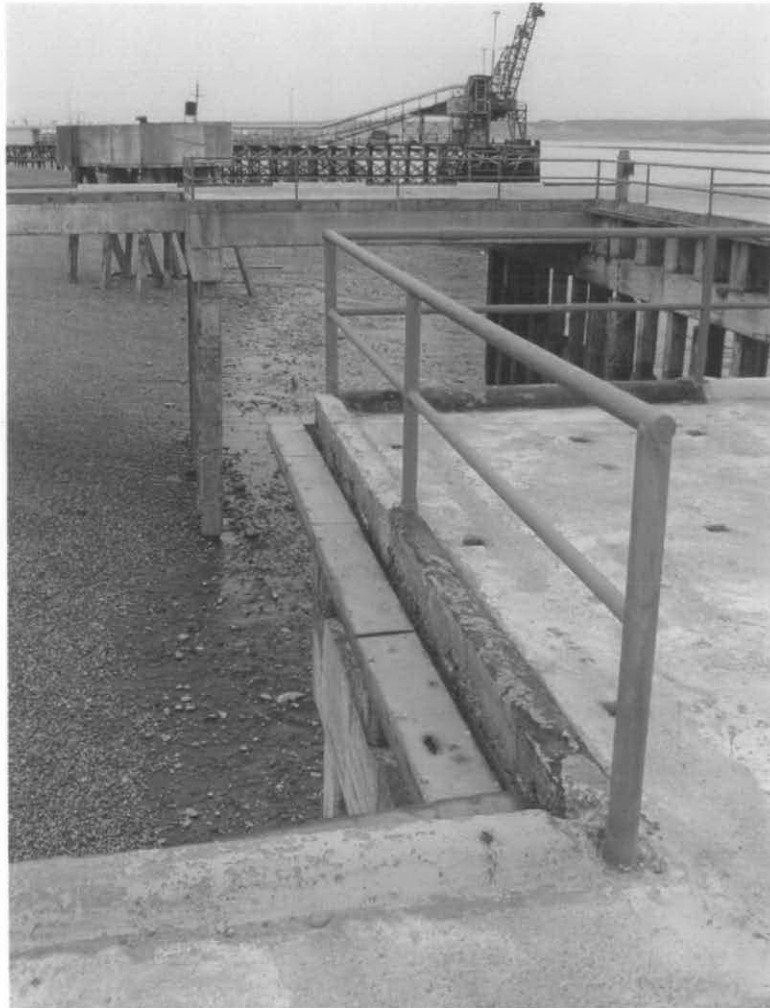
Ensanche en los extremos de los viaductos

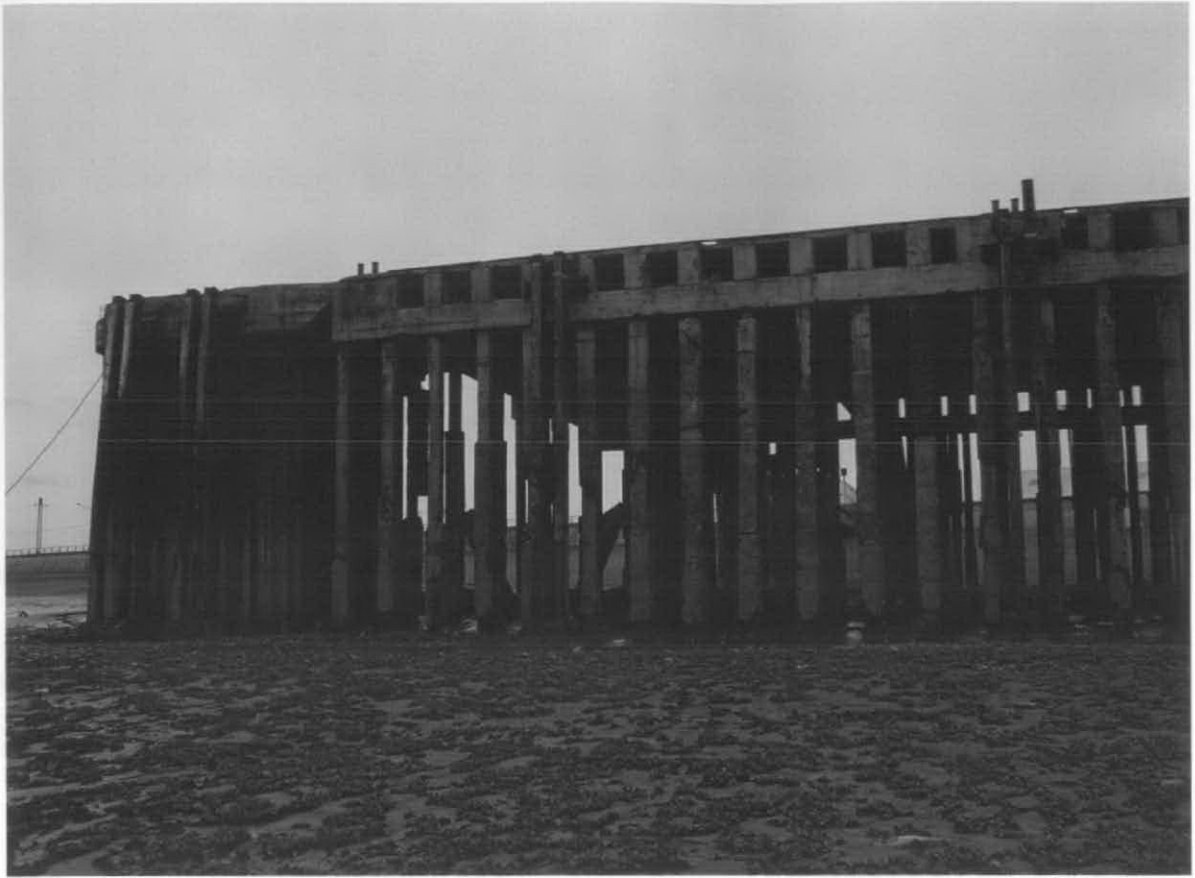
Frente de Atraque (Sector Este)

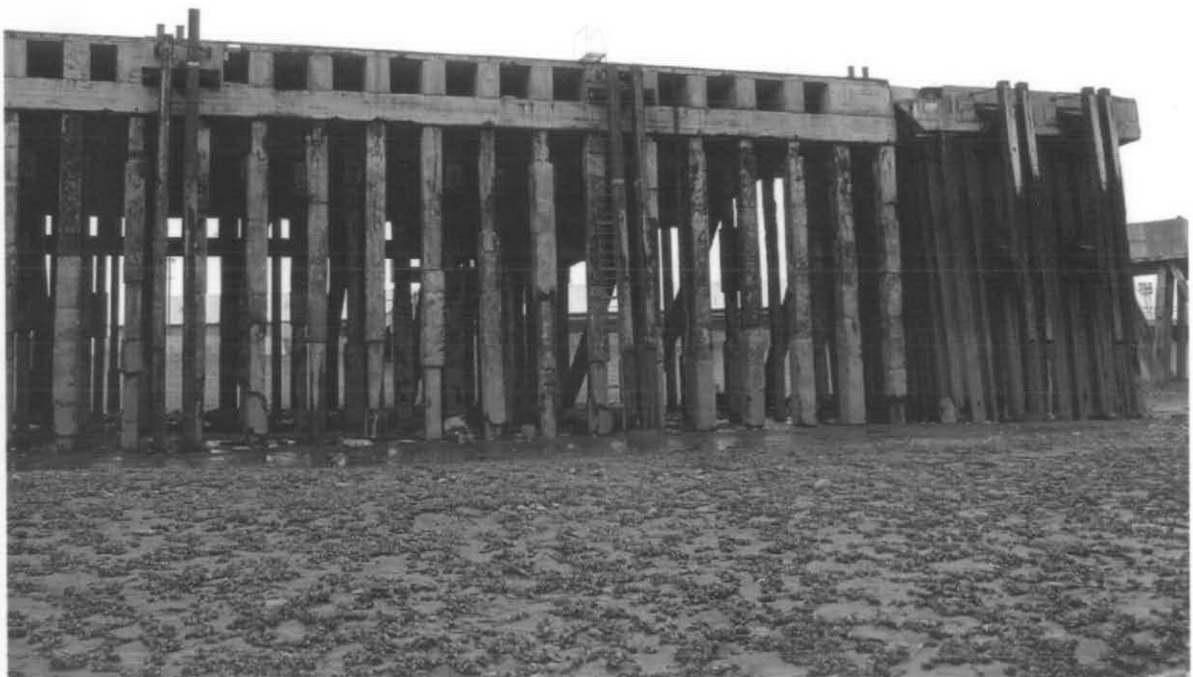
Frente de Atraque (Sector Oeste)

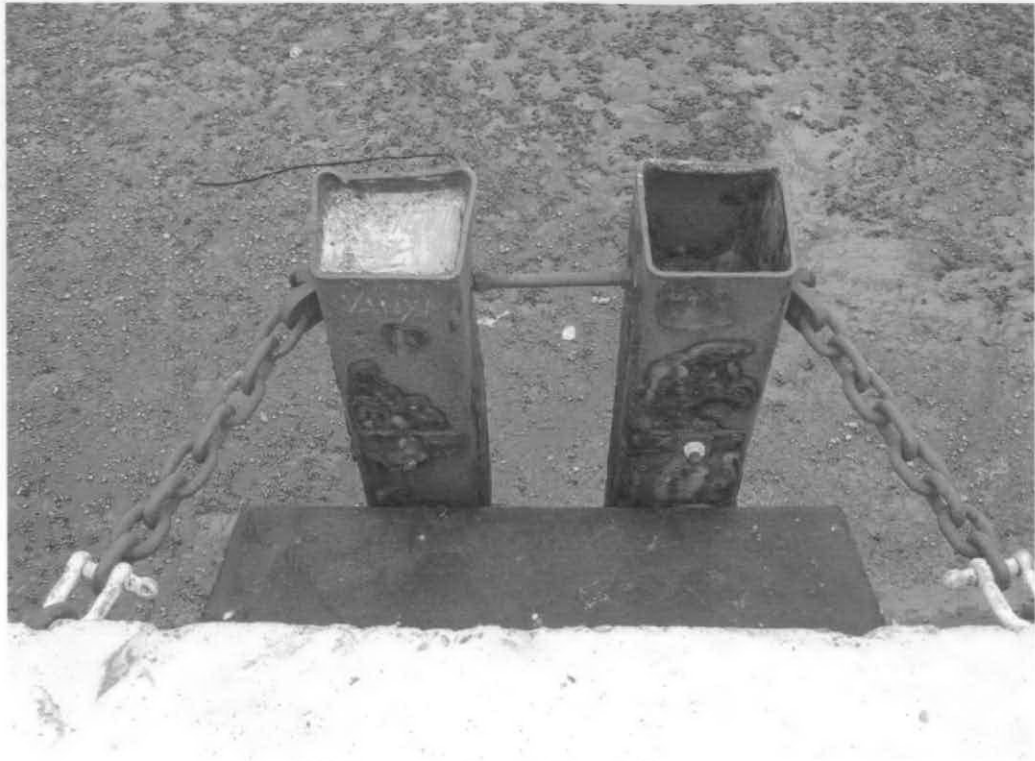
Vista superior de las defensas

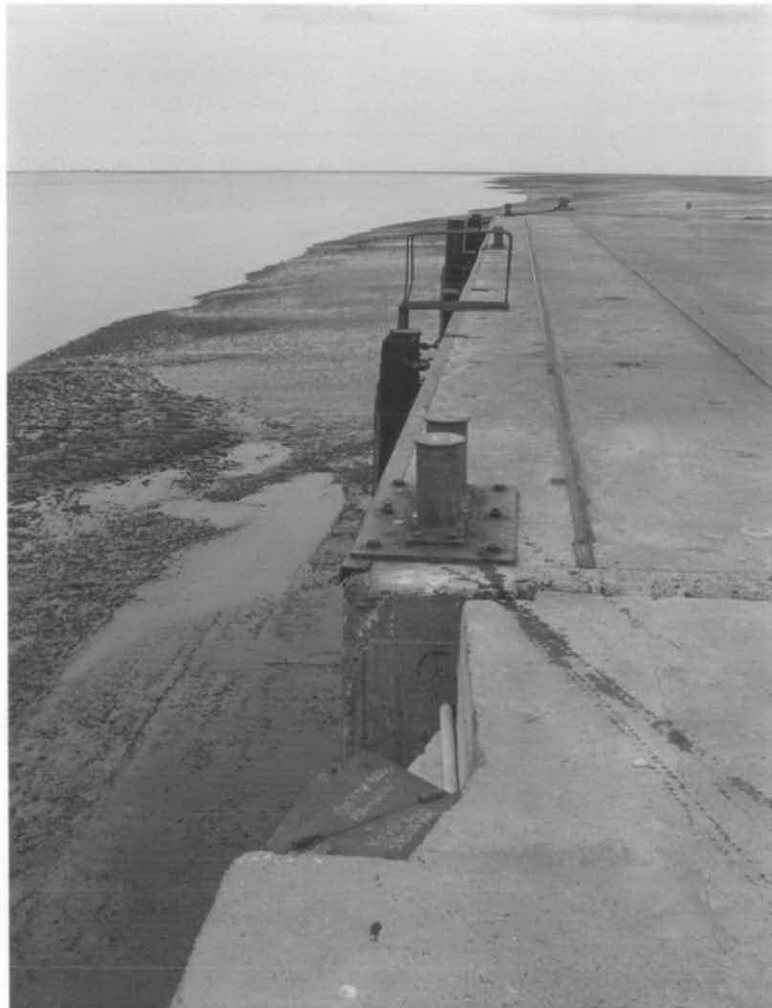
Vista hacia el Este del Frente de Atraque

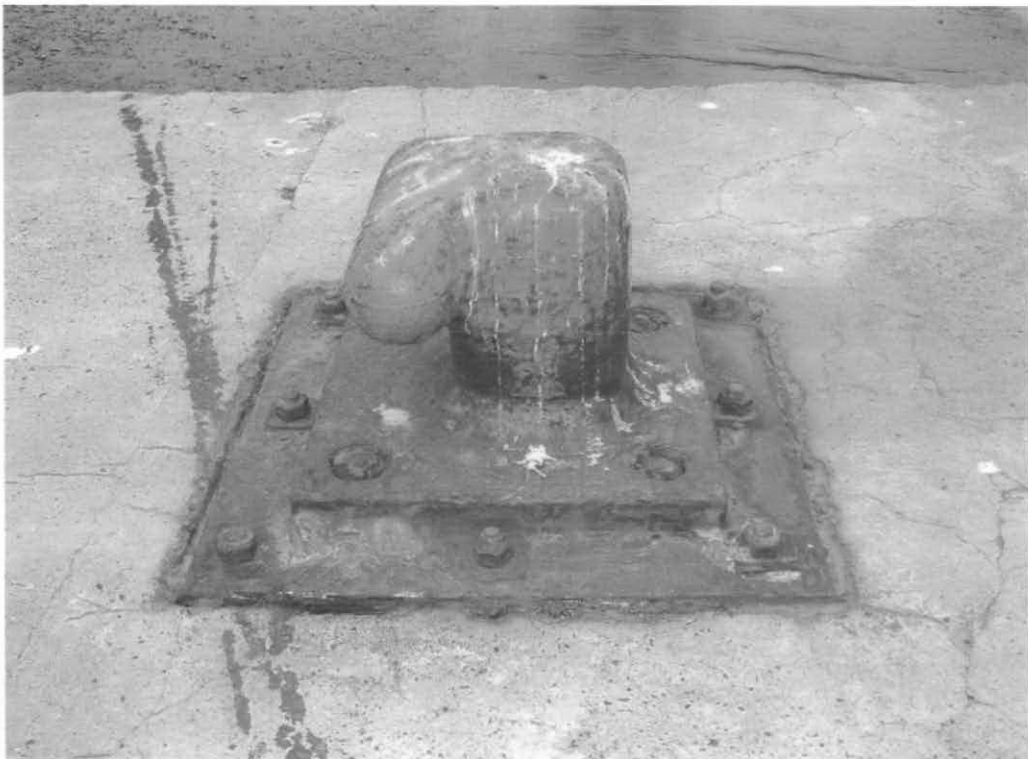
Bita

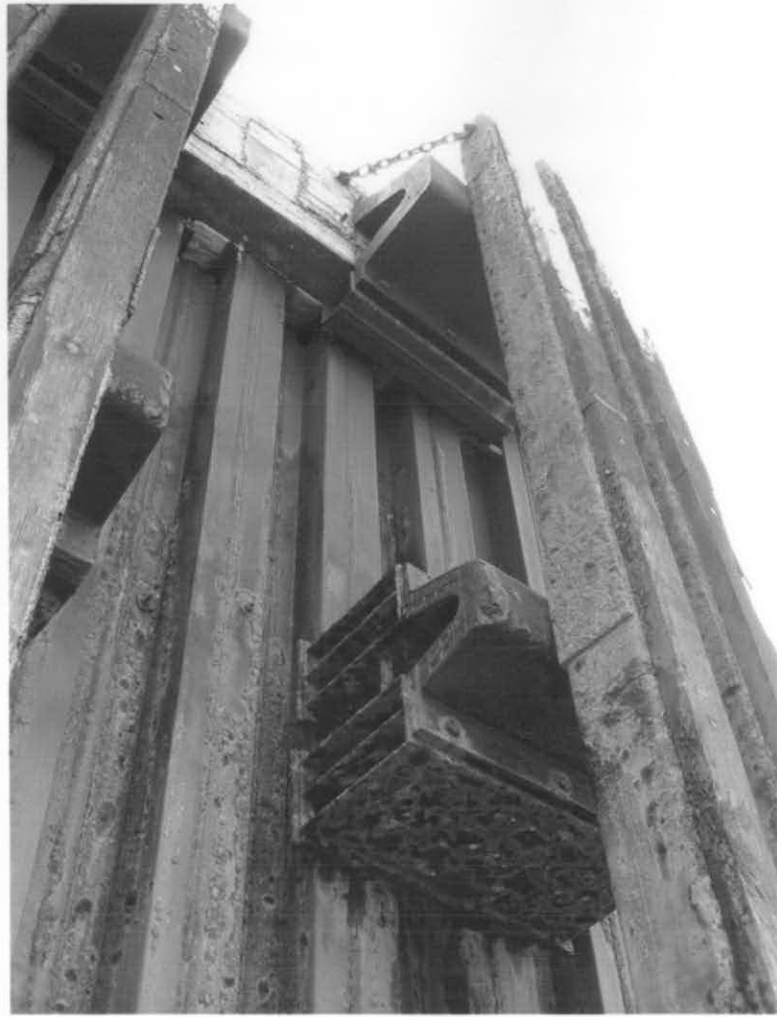
Defensas elásticas en el dolfín

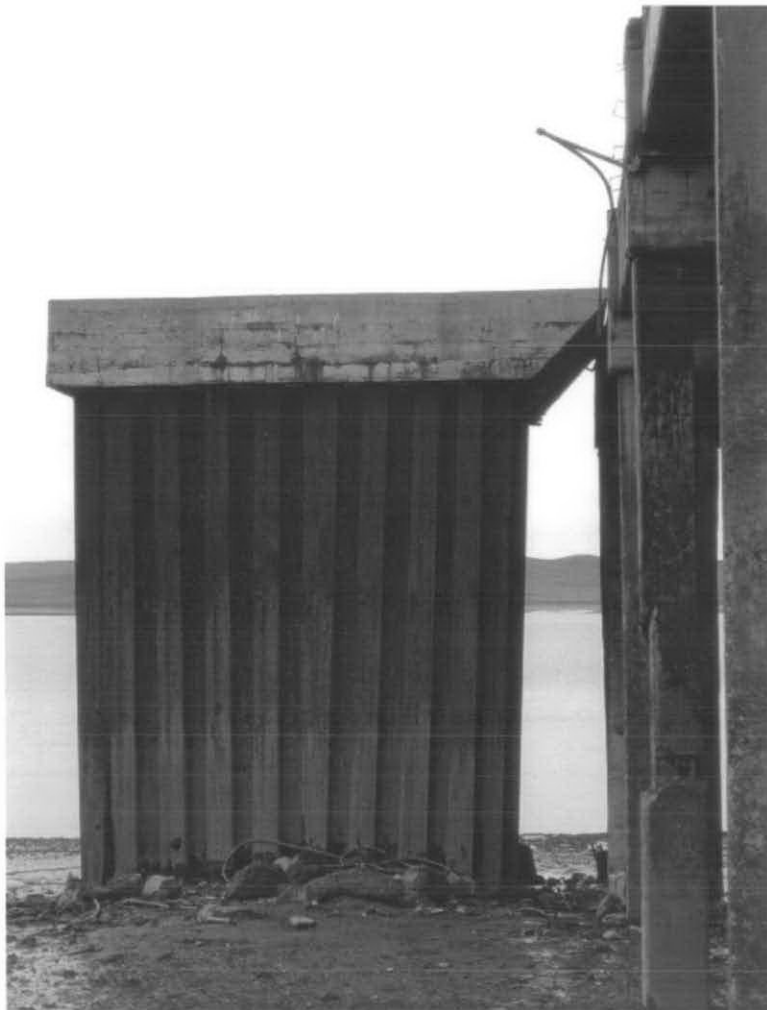
Vista posterior del dolfin oeste
