**CONCEJO FEDERAL DE INVERSIONES**

**“RELEVAMIENTO EL ESTADO DE CONSERVACIÓN DE LA RUTA NACIONAL N°40 EN  
LA SECCIÓN 1(COIPO LAUQUEN – LA PASARELA) Y EN LA SECCIÓN 2 (LA PASARELA -  
PUENTE SOBRE ARROYO AGUA BOTADA)”**

**INFORME FINAL**

**TOMO I – AGOSTO DE 2025**

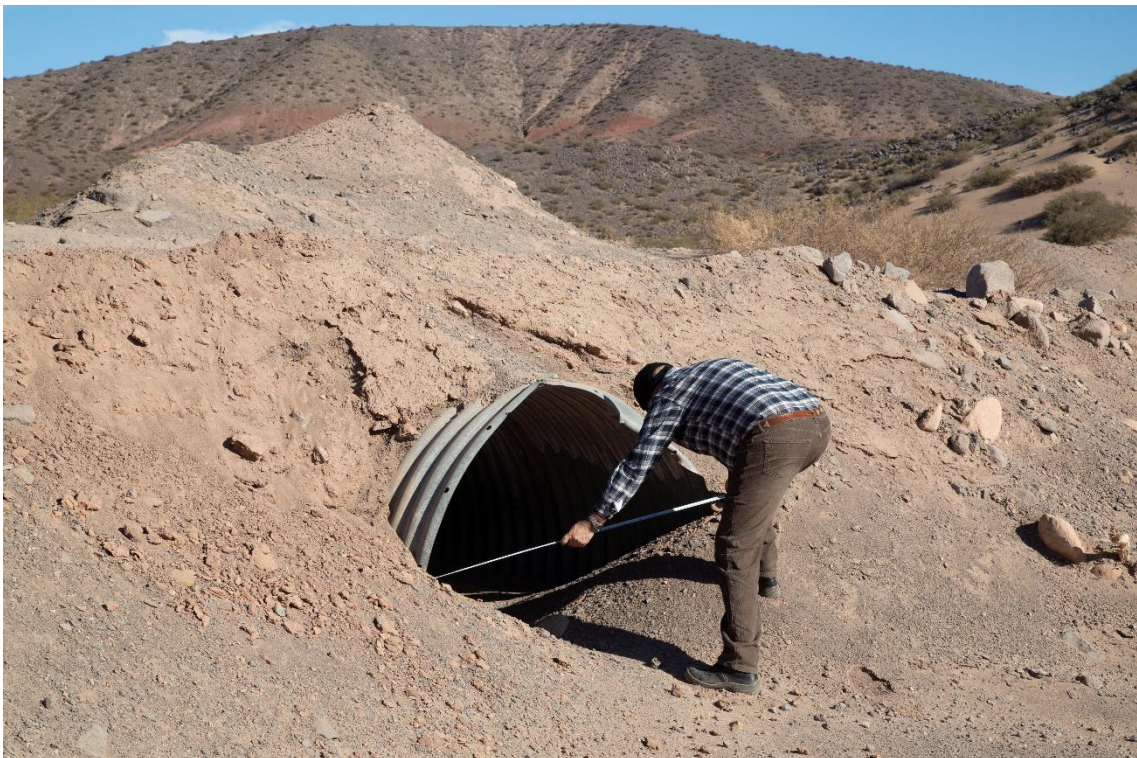
Fotografía 20 – Progresiva 17+000 – Alcantarilla de caño colmatada y en mal estado

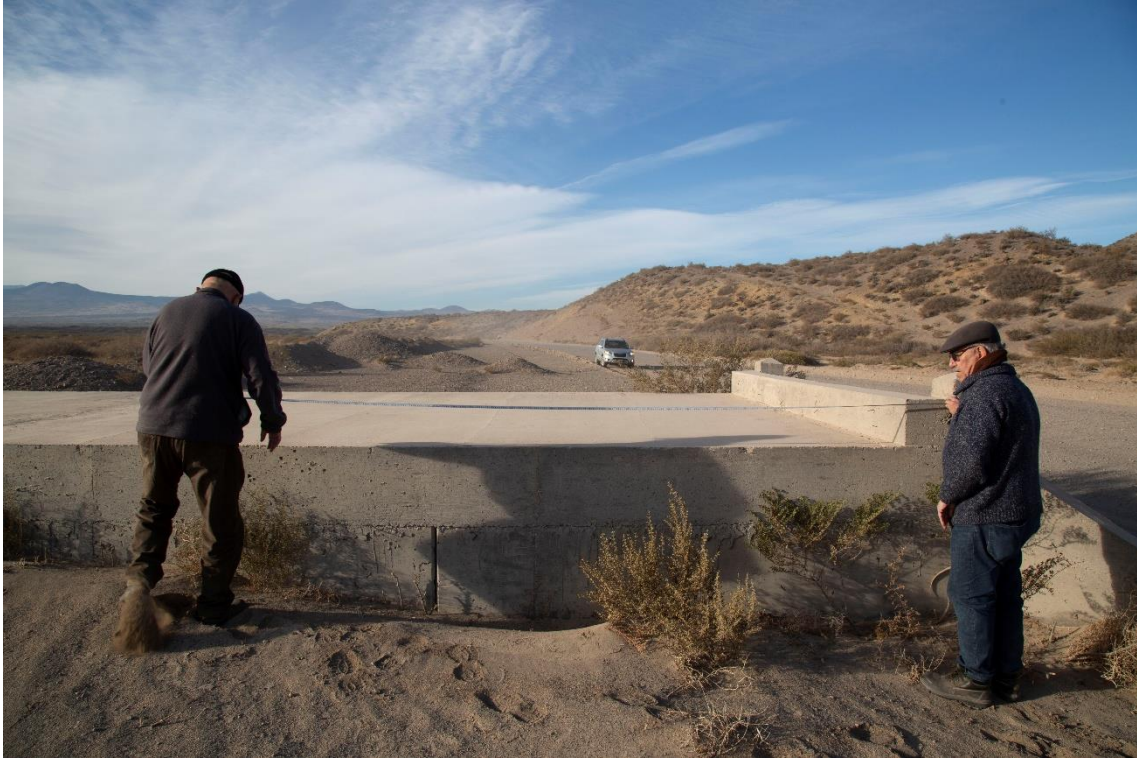
Fotografía 5 – Progresiva 17+700 – Alcantarilla de hormigón en la Variante prevista en el Proyecto Ejecutivo. Obra paralizada

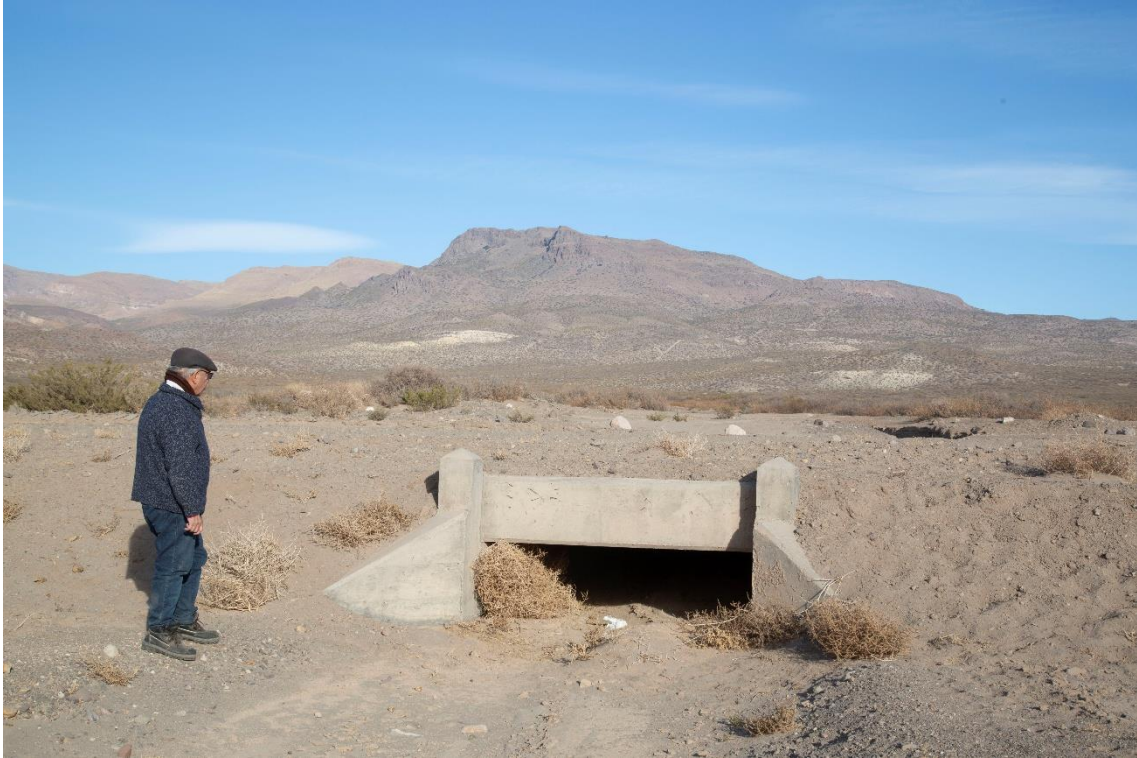
Fotografía 9 – Progresiva 19+000 – Otra vista de alcantarilla en la variante prevista. Obra paralizada.

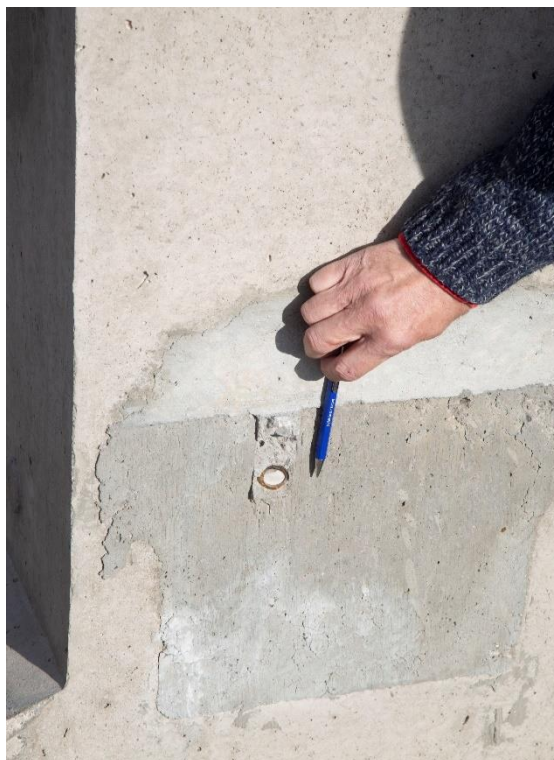
Fotografía 22 – Progresiva 24+000 – Detalle del cable de tensado de las vigas construida para el puente sobre el canal de riego. Obra paralizada

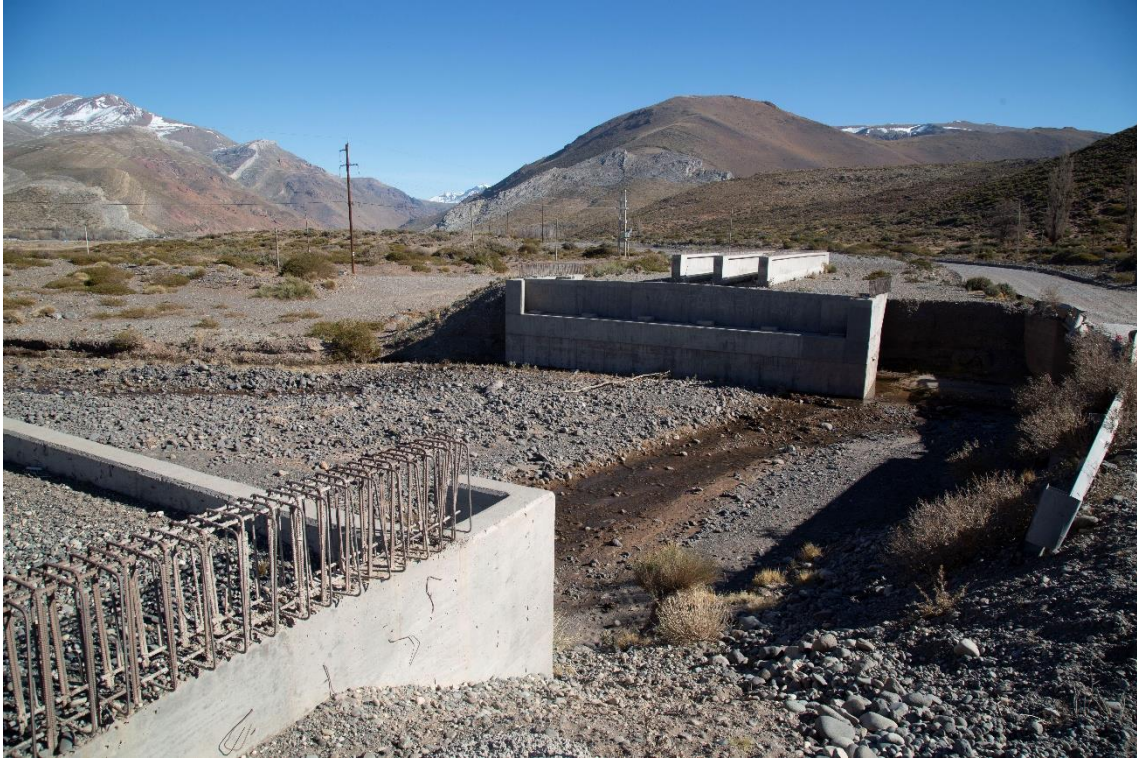
Fotografía 48 – Progresiva 72+000 – Estribos Norte y sur para el puente sobre el Arroyo Agua Botada. Obra paralizada.

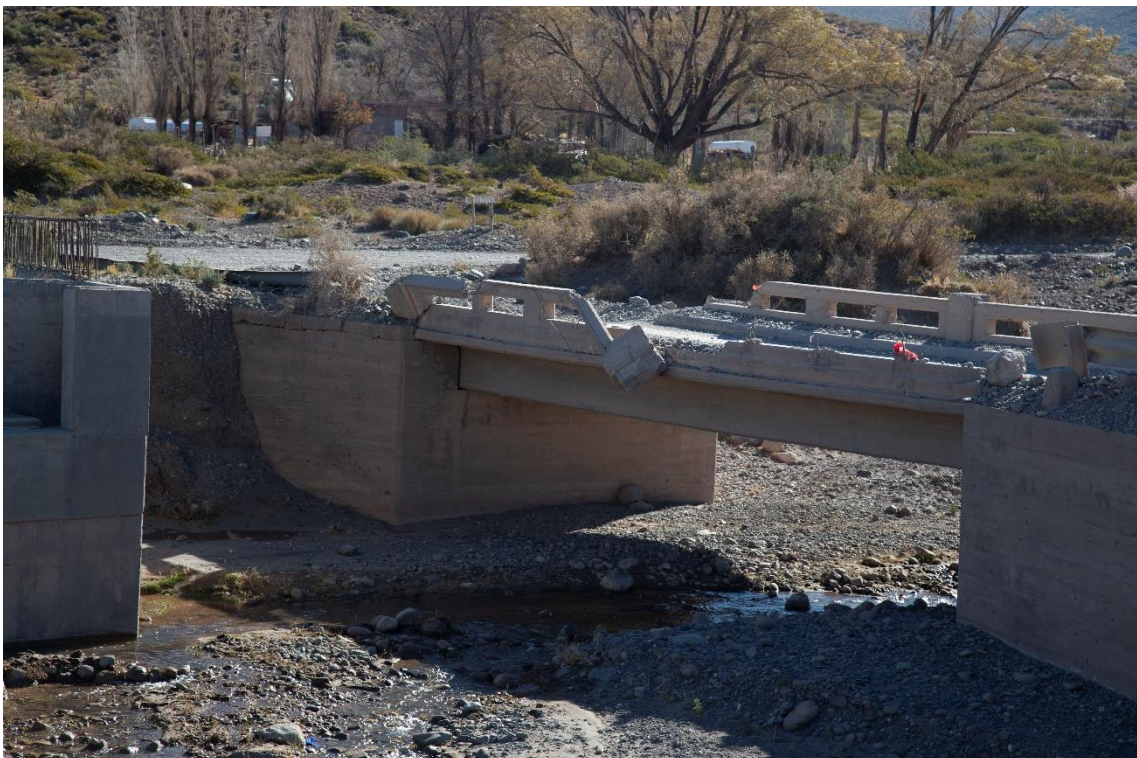
Fotografía 49 – Progresiva 72+000 – Actual puente sobre el Arroyo Agua Botada en mal estado. Fin de la Sección 2.

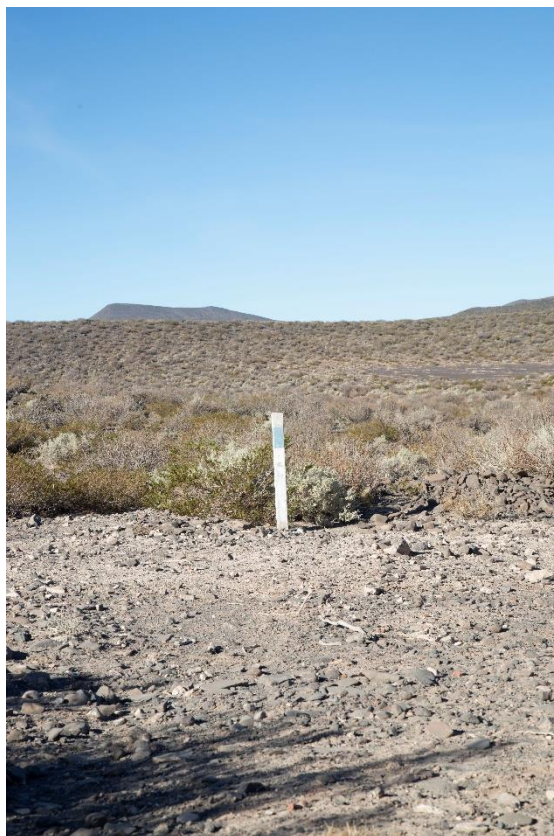
Fotografía 11. Progresiva 2+000 – Poste indicativo de la presencia de fibra óptica. Está a lo largo de toda la Sección

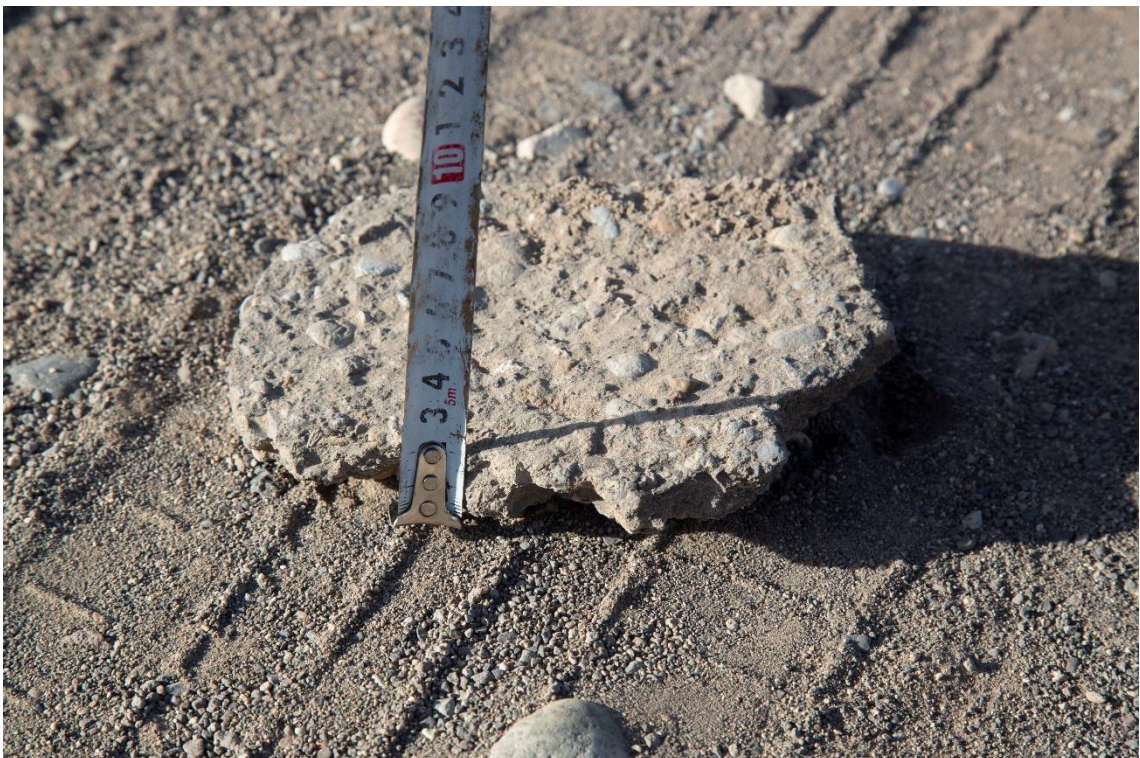
Fotografía 10 – Progresiva 19+400 – Resto de Pavimento en Frio de la Antigua Ruta Nacional 40 Sur
